## 4. 堆 砂

### 4.1 評価の進め方

#### 4.1.1 評価方針

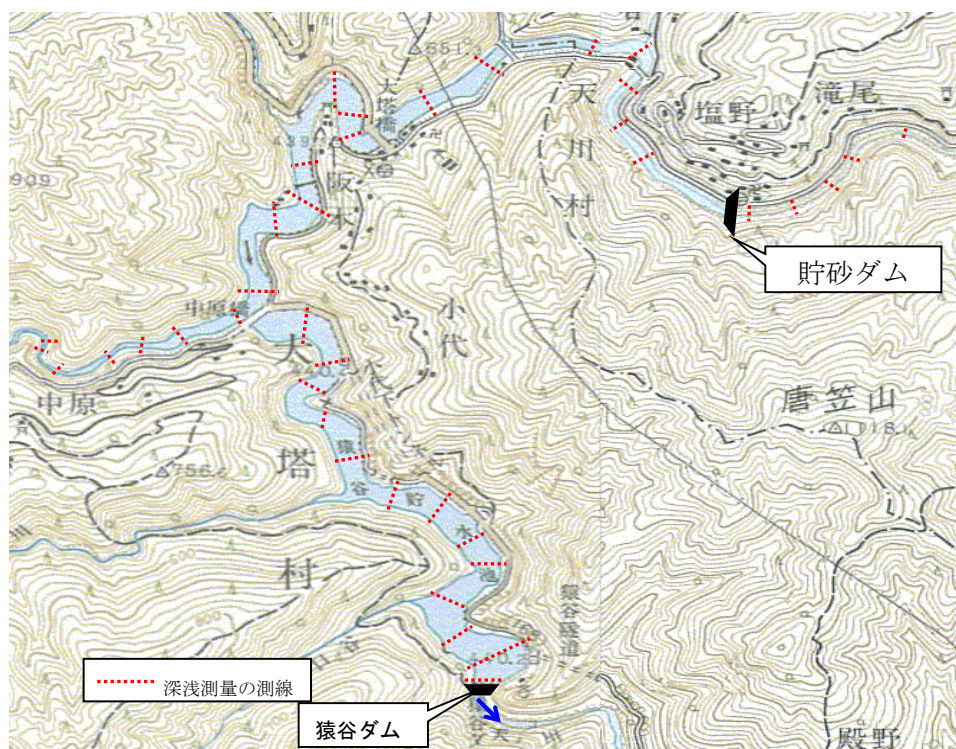
図 4.2.2-1 測線位置図

昭和 49 年より猿谷ダムの貯水池深浅測量は、最大水深が 3m 以下の範囲については水面を基準にして水深ロット、レッドを併用した測定を行っている。最大水深 3m 以上の場合には、精密音響測深機を使用し深浅測量を実施している。なお、水深の測定は 2 回を行い、その平均値を採用している。

猿谷ダム堆砂測量の測線位置図を図 4.2.2-1 に示す。

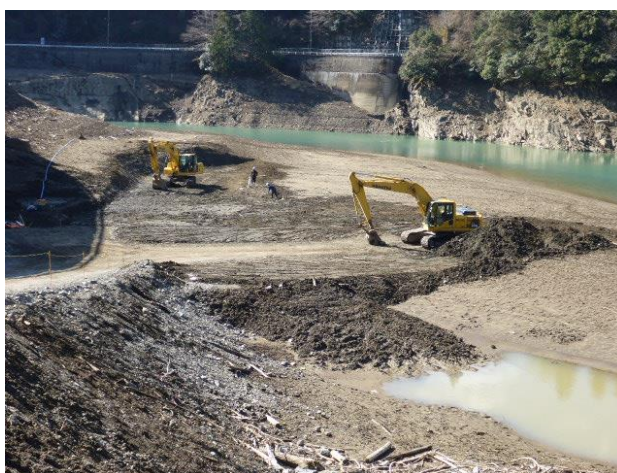
図 4.5.1-1 阪本取水口付近の掘削状況

懸案であった土砂処分地として、紀の川下流の公共工事場所への搬入が出来るようになったこと及び浚渫は水質の濁りに影響する可能性があることから、その後は、陸上部での掘削を行うこととし、平成28年度に、阪本取水口上流右岸地点にて約1,300m<sup>3</sup>の堆積土砂を掘削した。阪本取水口付近の掘削状況を図4.5.1-1に示す。

撮影日：平成29年2月27日 貯水位 約421.3m

平成16年から平成19年の期間、阪本取水口付近に堆積した土砂を浚渫し、ダム湖止水域へ移動させていたが、土砂処分地の確保や浚渫時に発生する濁水等の問題がある為、平成20年以降は実施していなかった。

まずは、取水への影響を考慮して阪本取水口での掘削を平成 28 年度に実施した。次に、貯砂ダムの機能を回復するために、平成 29 年度には貯砂ダムでの掘削を行っている。

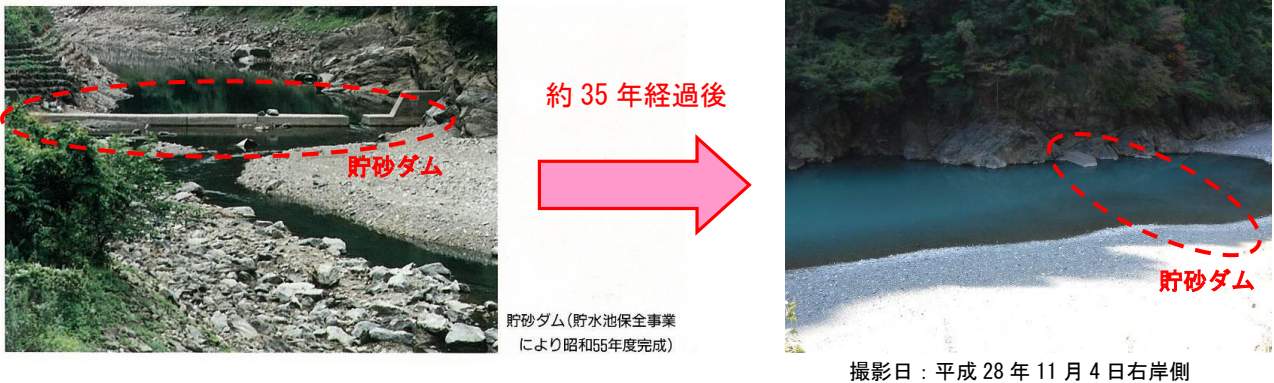
図 4.5.2-2 貯砂ダムにおける堆砂の現状

その後は、貯砂ダムに堆積した土砂の採取により堆砂の進行を抑制していたが、平成7年以降、土砂の採取が行われておらず、また、猿谷ダム周辺が急峻な場所であり、処分地の確保が困難であることから、浚渫・処分も行っておらず、貯砂ダムの天端まで堆積した状態となっている。

そこで、平成29年度においては、現在満杯となっている貯砂ダムの堆積土砂の掘削を再開し、機能の回復を図っている。

また、今後も掘削を継続し、土砂の受け入れが終了する平成 32 年度以降も新たな処分地を探して掘削を継続していく。併せて既設貯砂ダムの嵩上げや新たな貯砂ダムの設置についても検討を行っていく。

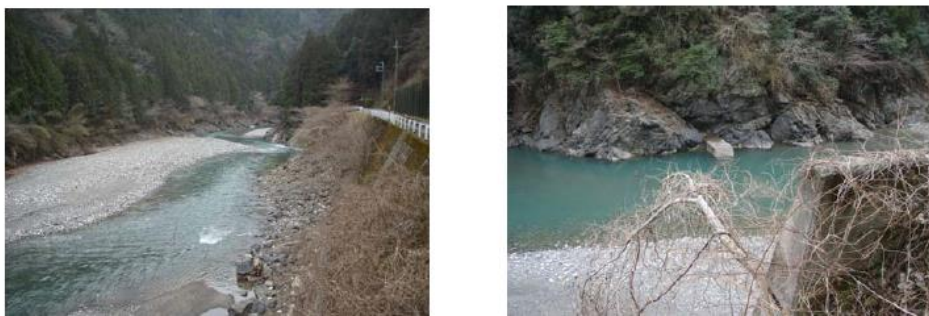
図 4.5.2-3 貯砂ダムにおける堆砂の状況 (左：貯砂ダム完成時、右：貯砂ダム 平成23年3月)

【参考：平成23年9月の台風12号以前の貯砂ダム状況】
