近畿地方ダム等管理フォローアップ委員会

加古川大堰定期報告書(案)  
【概要版】

国土交通省 近畿地方整備局  
姫路河川国道事務所

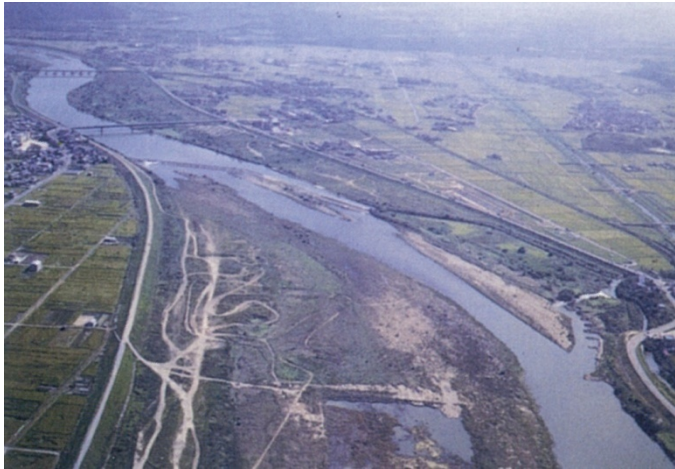
昭和54年3月

- 堰地点の計画高水流量 $7,400\text{m}^3/\text{s}$ を安全に流下させるため加古川の河道改修(拡幅・掘削・護岸整備など)にあわせ、既設の五ヶ井堰(河口から12.4km地点付近:当時の疎通能力 $Q=4,900\text{m}^3/\text{s}$ )および上部井堰の撤去等によって河道の流下能力の増大を図り、加古川下流域の治水安全度の向上を図った。

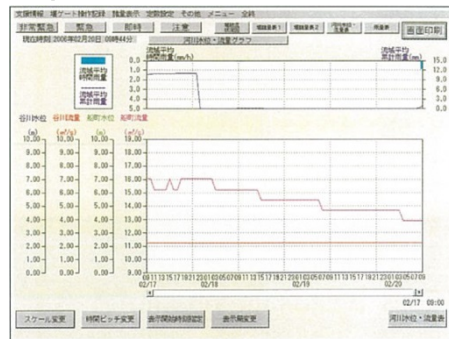
水位流量表示グラフ画面

- テレメータ、雨量レーダー等による流域内の降雨・水位の常時モニタリング
- 加古川大堰を対象とする降雨・流出予測システムの構築・運用等
- 関係機関との調整を同時に実施
- 上記により、操作規則、総合管理マニュアルに基づく確実な洪水制御(大堰放流通知、警報・巡視、ゲート操作等)を実施

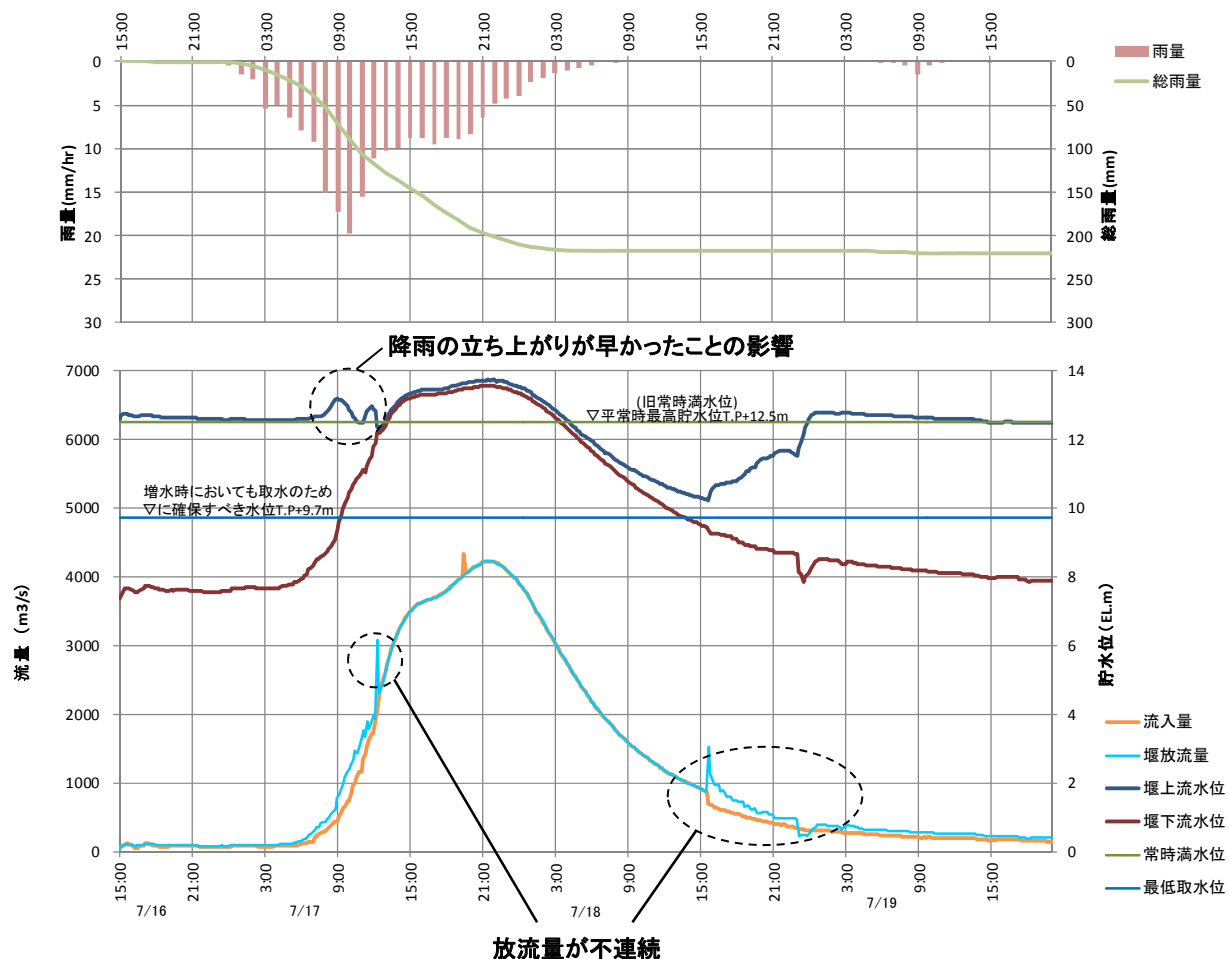
平成27年7月16～19日(台風11号)

- 17日未明から雨は強くなり、降り始めから約28時間後の、17日8時20分に事前放流操作開始流入量の330m<sup>3</sup>/sを上まわった。
- 事前放流開始から約13時間後の17日21時26分、流入量は最大4,233m<sup>3</sup>/sを記録した。
- その後流入量は低下し、事前放流開始から約38時間半後の18日23時10分330m<sup>3</sup>/sを下回った。
- この出水による堰下流および貯水池周辺の被害は無かった。
- 事前放流から全開放流までは、ゲート開度と上下流水位による計算値を使用し、全開放流中は国包の流量に切り替えるため、現状では繋がらない状況である。

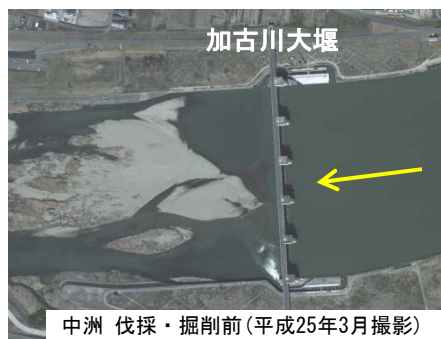
- 加古川大堰直下の中州については、平成21年度、平成22年度及び平成26年度に伐採及び掘削が行われている。
  - ・平成21年度…9,400m<sup>3</sup>
  - ・平成22年度…8,000m<sup>3</sup>
  - ・平成26年度…16,235 m<sup>3</sup>  
 (一次掘削: 1,796.8 m<sup>3</sup>、  
 二次掘削: 14,438.5 m<sup>3</sup>)
- 堰直下における河床の低下は当該工事によるものと推測される。

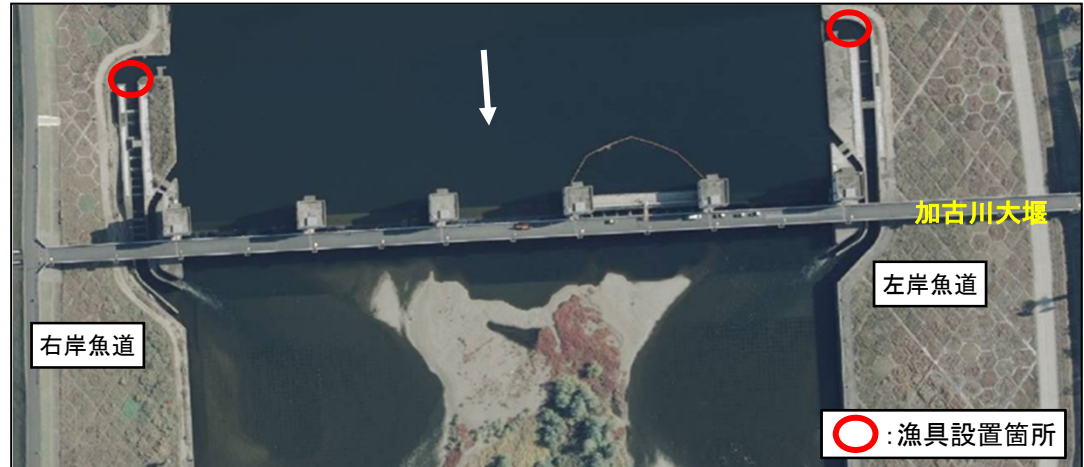
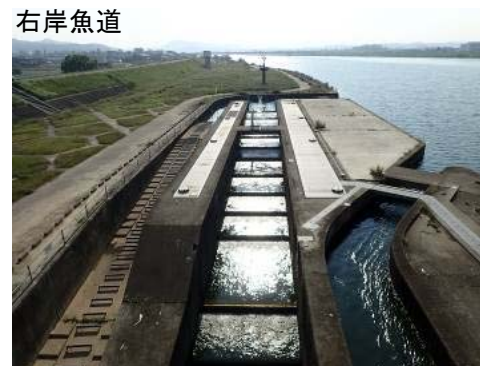
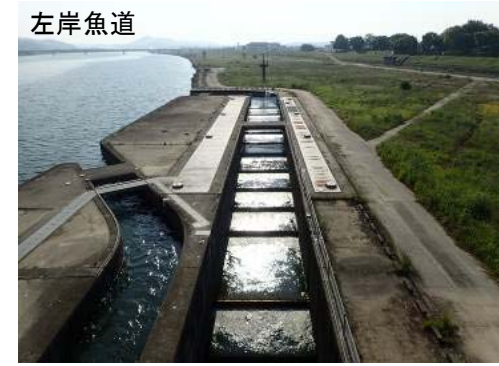
- 加古川大堰では、魚道機能の確認を主な目的とし、平成6年度より魚道調査を継続して実施している。
- 平成14年度までは左岸魚道を対象に目視と採捕の併用、平成15年度以降は左右岸魚道を対象に採捕のみに切り替わっている。
- 平成15年度以降の調査時期は、アユの遡上期の5～6月を中心に実施している。
- 平成28年度のみ、9月にヨシノボリ類等の底生回遊性魚類を対象とする魚道遡上調査を実施している。

・これまでの調査で、堰直下に魚類が多く蟻集している状況は確認されていない。  
 ・魚道をカワウが魚類を狩りする状況も確認されていない。
