近畿地方ダム等管理フォローアップ委員会

# 大滝ダム定期報告書(案) 【概要版】

平成29年12月18日

国土交通省 近畿地方整備局  
紀の川ダム統合管理事務所

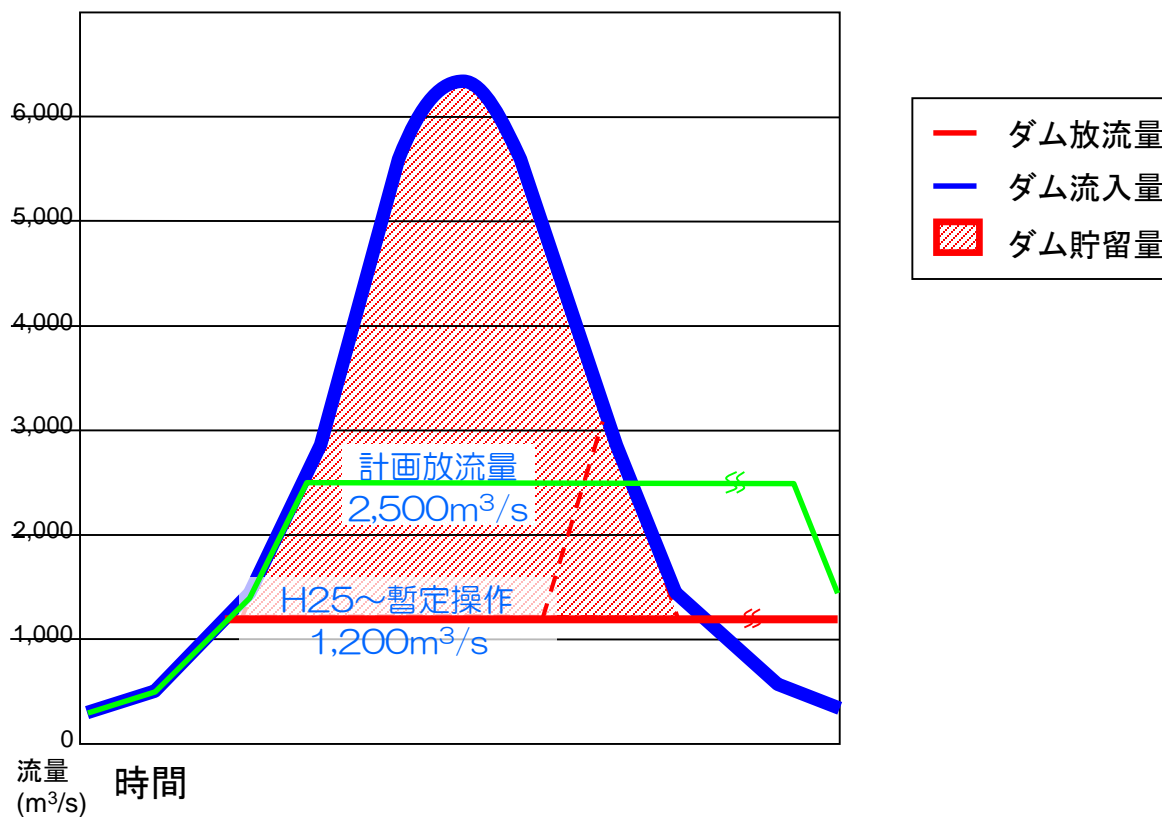
大滝ダム洪水調節概要図（イメージ）

- 大滝ダムの操作については、下流の河道整備状況から洪水時の最大放流量は当面  $1,200\text{m}^3/\text{s}$ （無害放流量）放流とする。
- 下流の河道整備状況等に応じて最大  $2,500\text{m}^3/\text{s}$  放流まで順次変更し、戦後最大洪水（昭和34年9月）を安全に流すよう取り組む。（紀の川河川整備計画より）

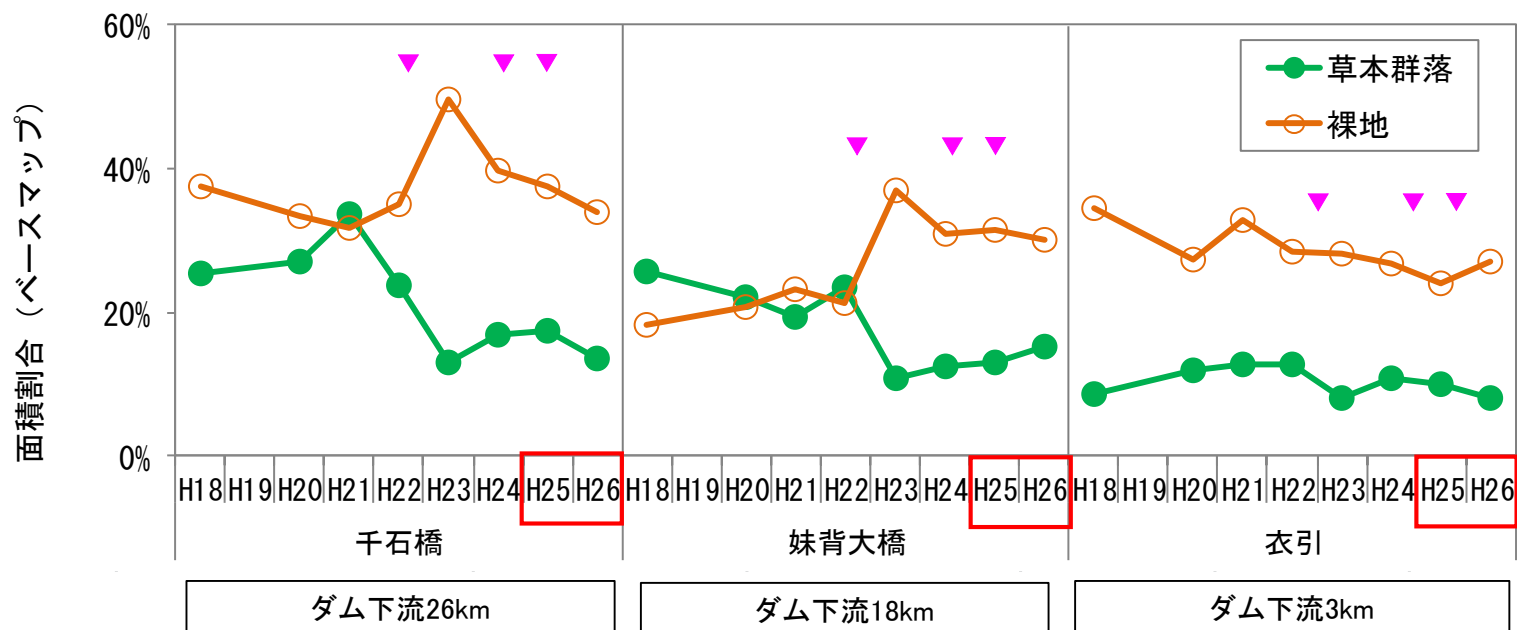
## 草本群落と裸地の割合の経年変化

- 下流河川では、平成23年度の出水後に草本群落が増加、裸地が増加した。
- その後、草本群落は増加、裸地は減少する傾向がみられるが、出水が繰り返していることもあり、平成23年度以前の状態に戻ってきている段階にある。

▼ : 出水（日最大放流量が1,000m<sup>3</sup>/sを上回る出水）がみられたタイミングを示す。
