近畿地方ダム等管理フォローアップ委員会

九頭竜ダム定期報告書(案)
【概要版】

平成31年2月28日

国土交通省 近畿地方整備局
九頭竜川ダム統合管理事務所

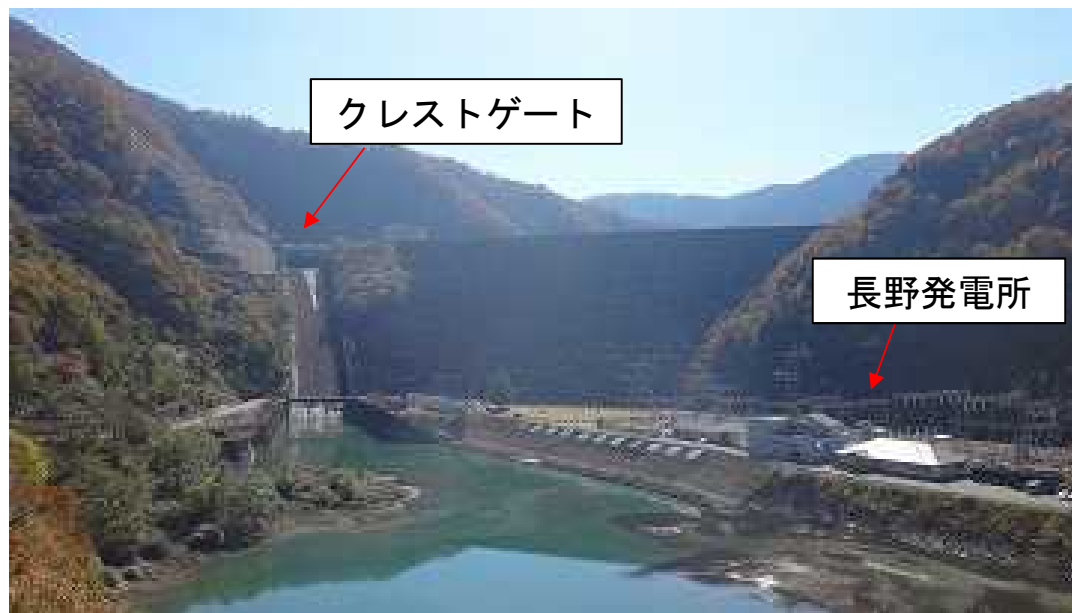
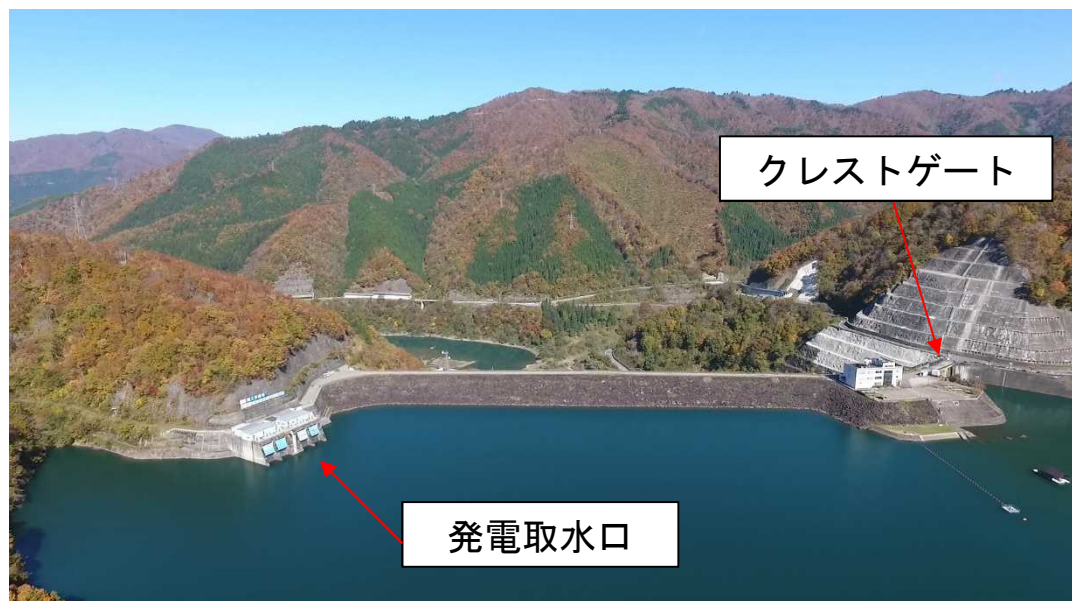
九頭竜ダムの構造

- クレストゲートは3門あり、放流能力は合計で1560m³/s
- 発電取水口は2門あり、放流能力は合計で266m³/s

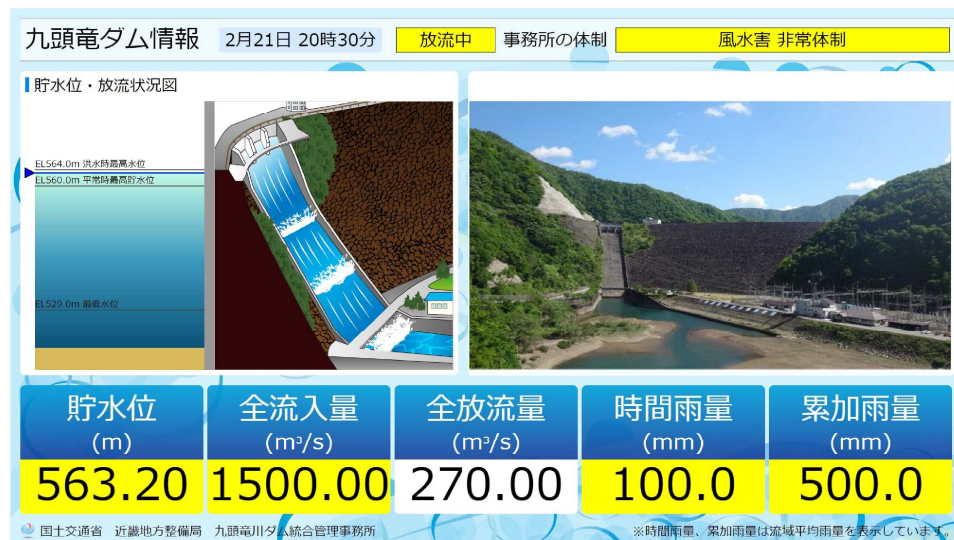
■自治体向けの情報画面（現状）

・ダム放流による下流影響範囲の大野市、勝山市へはダム情報の提供を行っていたが、データ情報のため分かりにくかった。市役所内の1箇所ではしか閲覧できなかった。

・平成29年に自治体と調整し、映像及び文字情報を、市役所内の全てのテレビで閲覧できるようにしたことで、自治体とダム管理者が同時に情報共有ができています。

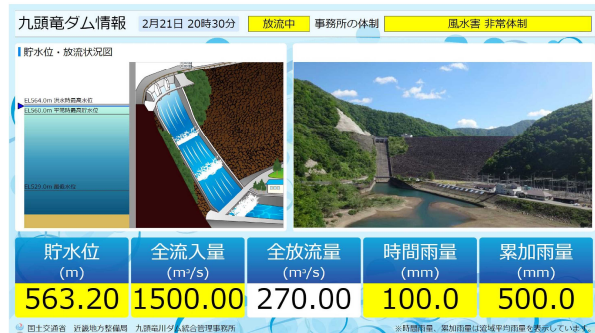
現状

自治体向けの情報提供画面 表示の改良イメージ

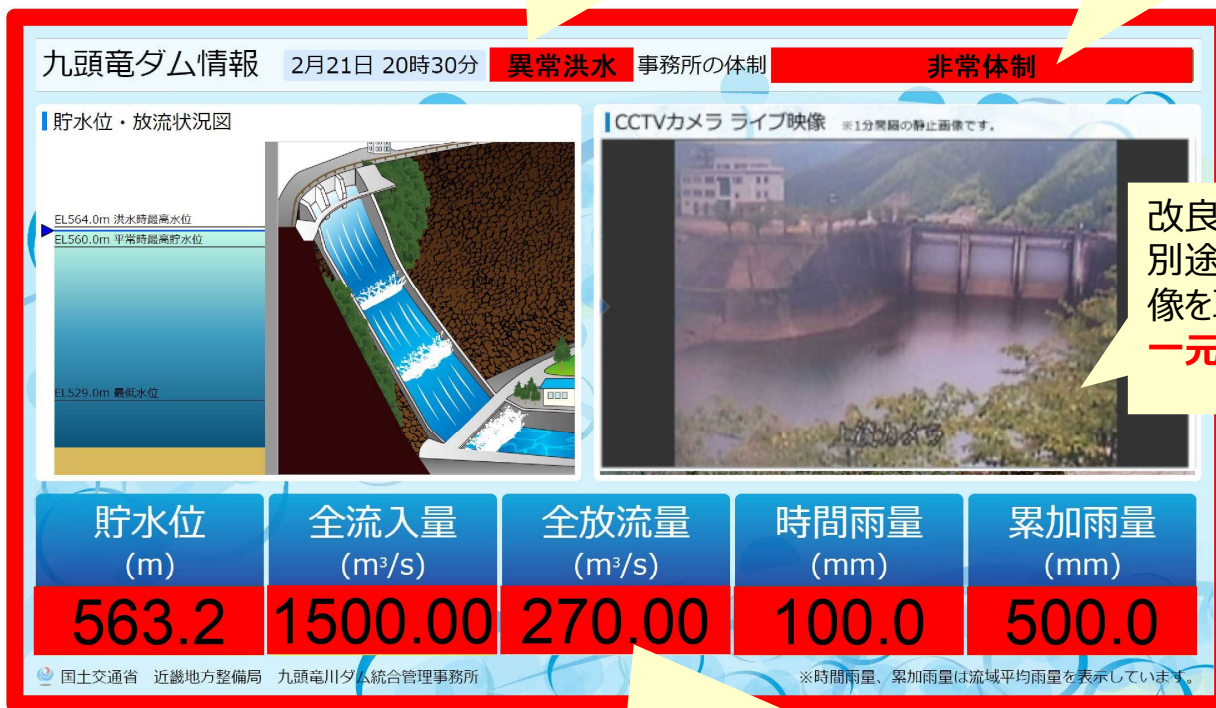
改良イメージ

改良ポイント①
ただし書操作開始水位(363.2m)超過後は「異常洪水」と表示
(現状は「放流中」と表示)

改良ポイント②
異常洪水時は事務所体制を赤の点滅表示へ

改良ポイント③
別途配信している映像を取り込み、情報を一元化

改良ポイント④ 異常洪水時はダム諸量を赤の点滅表示へ
(現状は洪水調節開始後に、黄色・白色で点滅無し)

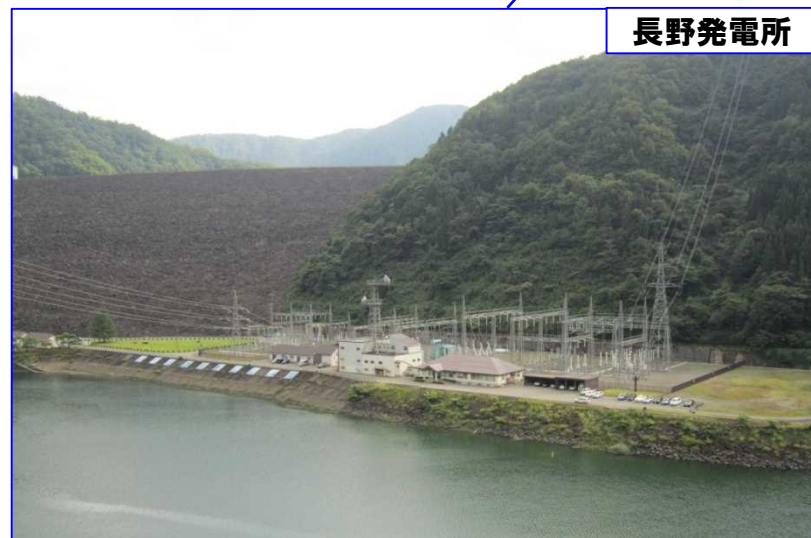
■ 発電所の諸元

- 九頭竜ダムの利水目的は、発電のみである。
- 九頭竜ダムの発電は、ダム直下流に位置する長野発電所で行っている。
- 長野発電所の発電方式は、発電に利用した水を下池（鷲調整池）に溜め、水車を逆回転させることで下池の水を上流（九頭竜貯水池）に揚水することで繰り返し水を利用して発電する方式である。
- 揚水はこれまで深夜に火力・原子力発電所の余剰電力を利用して行われていたが、近年では太陽光発電等の再生可能エネルギーの普及・増大にともなって昼間の電力供給が需要を上回ることがあり、このときに揚水されている。

項目	長野発電所
	流域面積 (km ²)	301.5
ダム	名称	九頭竜湖
	満水位 (m)	EL 560
	総貯水量 (10 ⁶ m ³)	353
	利用水深 (m)	31
	ダムの種類	土質しゃ水壁型 ロックフィルダム
	ダム高 (m)	128
水路	導水路 (m)	-
	放水路 (m)	573
発電計画	最大使用水量 (m ³ /s)	266
	有効落差 (m)	97.5
	最大出力 (MW)	220

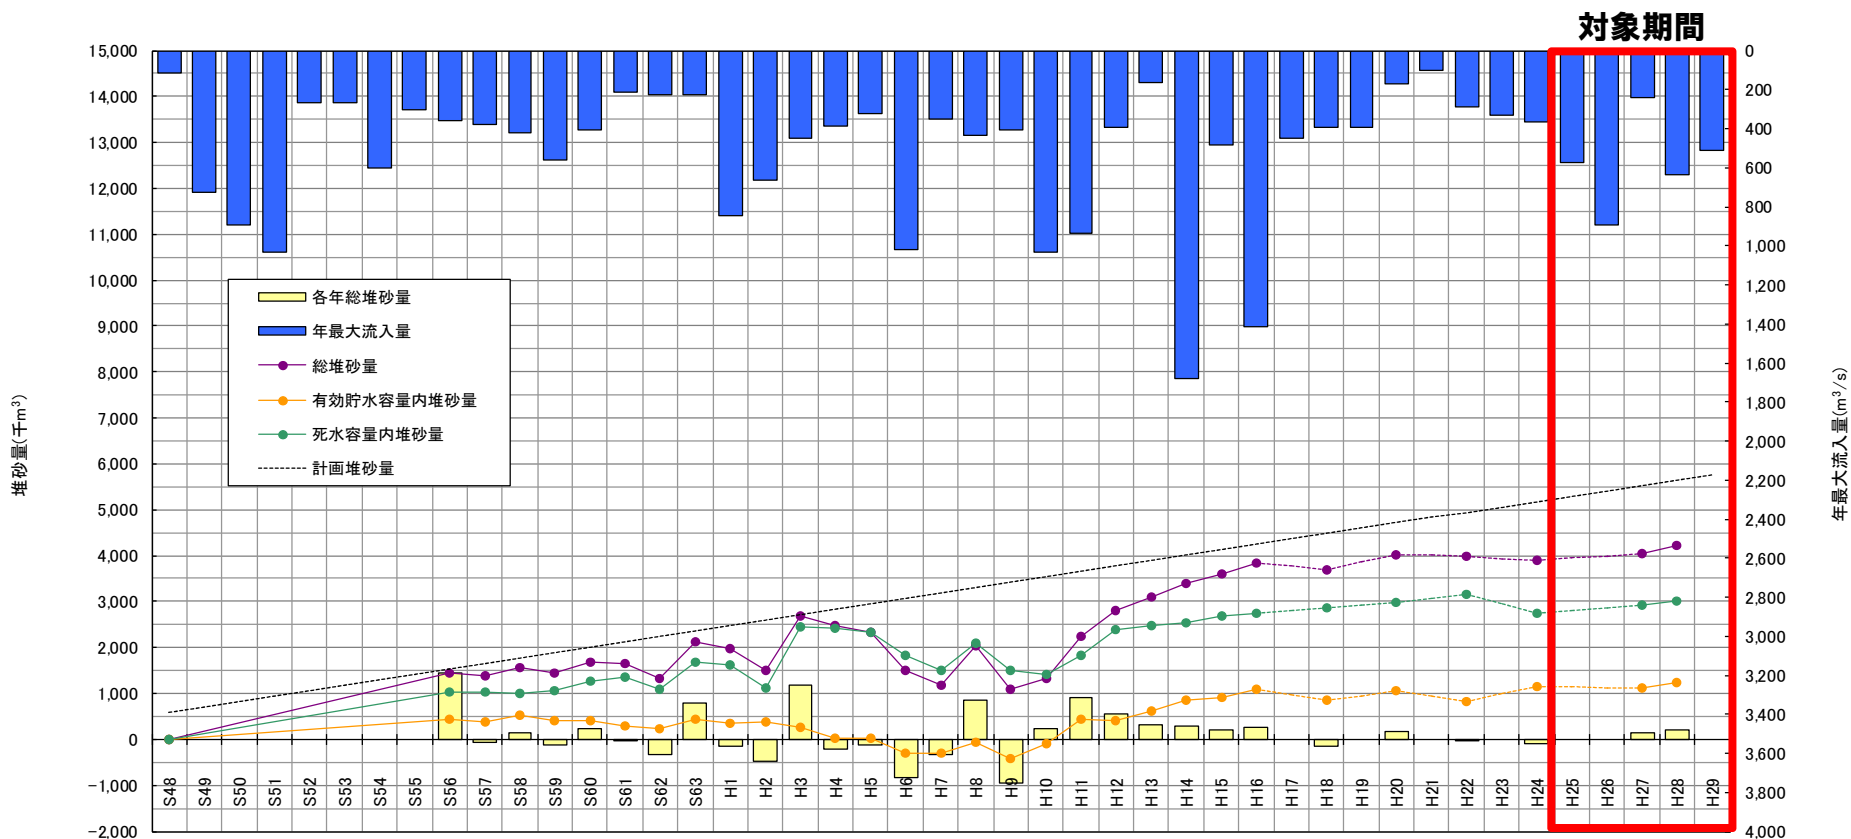
堆砂状況

- 昭和43年の管理開始から平成29年まで49年が経過し、総堆砂量は4,233千 m^3 (平成28年時点)あり、計画堆砂量(11,780千 m^3)に対する堆砂率は約35.9%となっている。
- 有効貯水容量の堆砂量は1,229千 m^3 であり、有効貯水容量(223,000千 m^3)の約0.6%に相当する。
- 平成20年以降、堆砂量が概ね横ばいで推移していたが、平成28年は微増となっている。

- 平成28年までの九頭竜ダム総堆砂量は、4,233千 m^3 であり、計画堆砂量(11,780千 m^3)に対する堆砂率は35.9%である(平成29年度は調査未実施)。
- 有効貯水容量内には1,229千 m^3 堆積しているが、これは有効貯水容量(223,000千 m^3)の約0.6%に相当する。
- ダム湖内では堆積によって、取水等に特段の支障は発生していない。

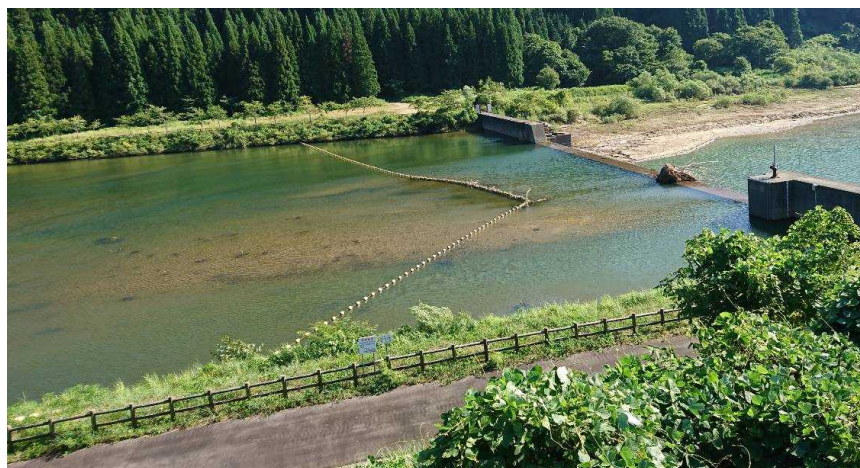
■ 副ダム湛水域の状況

- 九頭竜ダムでは、流域からの土砂の流入を軽減することを目的に、平成10年度に貯水池上流端(本川流入部)に副ダムを設置している。
- 完成10年後(H20)にダム上流部で元河床から最大4m程度河床が上昇しているが、平成20年から平成28年にかけては大きな変化は見られない。
- 満砂にはなっておらず、今後も堆砂対策として効果が期待できる。
- 平成16年に土砂浚渫を行い、土砂は副ダム右岸上半原地区の周辺整備に用いている。

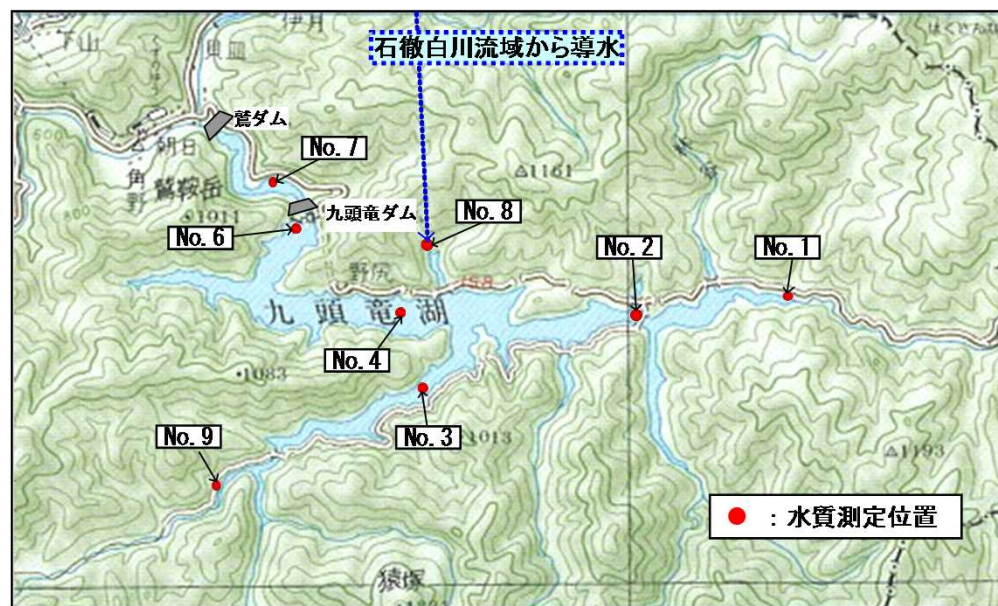
- 定期水質調査は、流入河川3地点、貯水池内4地点、下流河川1地点で実施している。(計8地点)
- 流入河川の水質調査は、九頭竜川(本川)、伊勢川(支川)、石徹白川からの導水地点で実施している。
- 貯水池の水質調査は、本川3地点と伊勢川で実施している。
- 下流河川の水質調査は、鷲ダム貯水池で実施している。

水質調査の概要	
調査地点	流入河川: No.1(ダム流入地点)、No.9(支川流入地点)、No.8(大谷橋付近) 貯水池内: No.2(箱ヶ瀬橋地点)、No.3(ダム湖内)、No.4(ダム湖内)、No.6(ダムサイト) 下流河川: No.7(鷲ダム)
調査項目	生活環境項目、富栄養化項目、健康項目、底質、その他
調査頻度	生活環境項目及びその他: 月1回(10回: 3月~12月) 健康項目: 年1回(ダム貯水池No.2(箱ヶ瀬橋地点)、No.6(ダムサイト)) 底質: 年1回(ダム貯水池No.6(ダムサイト))

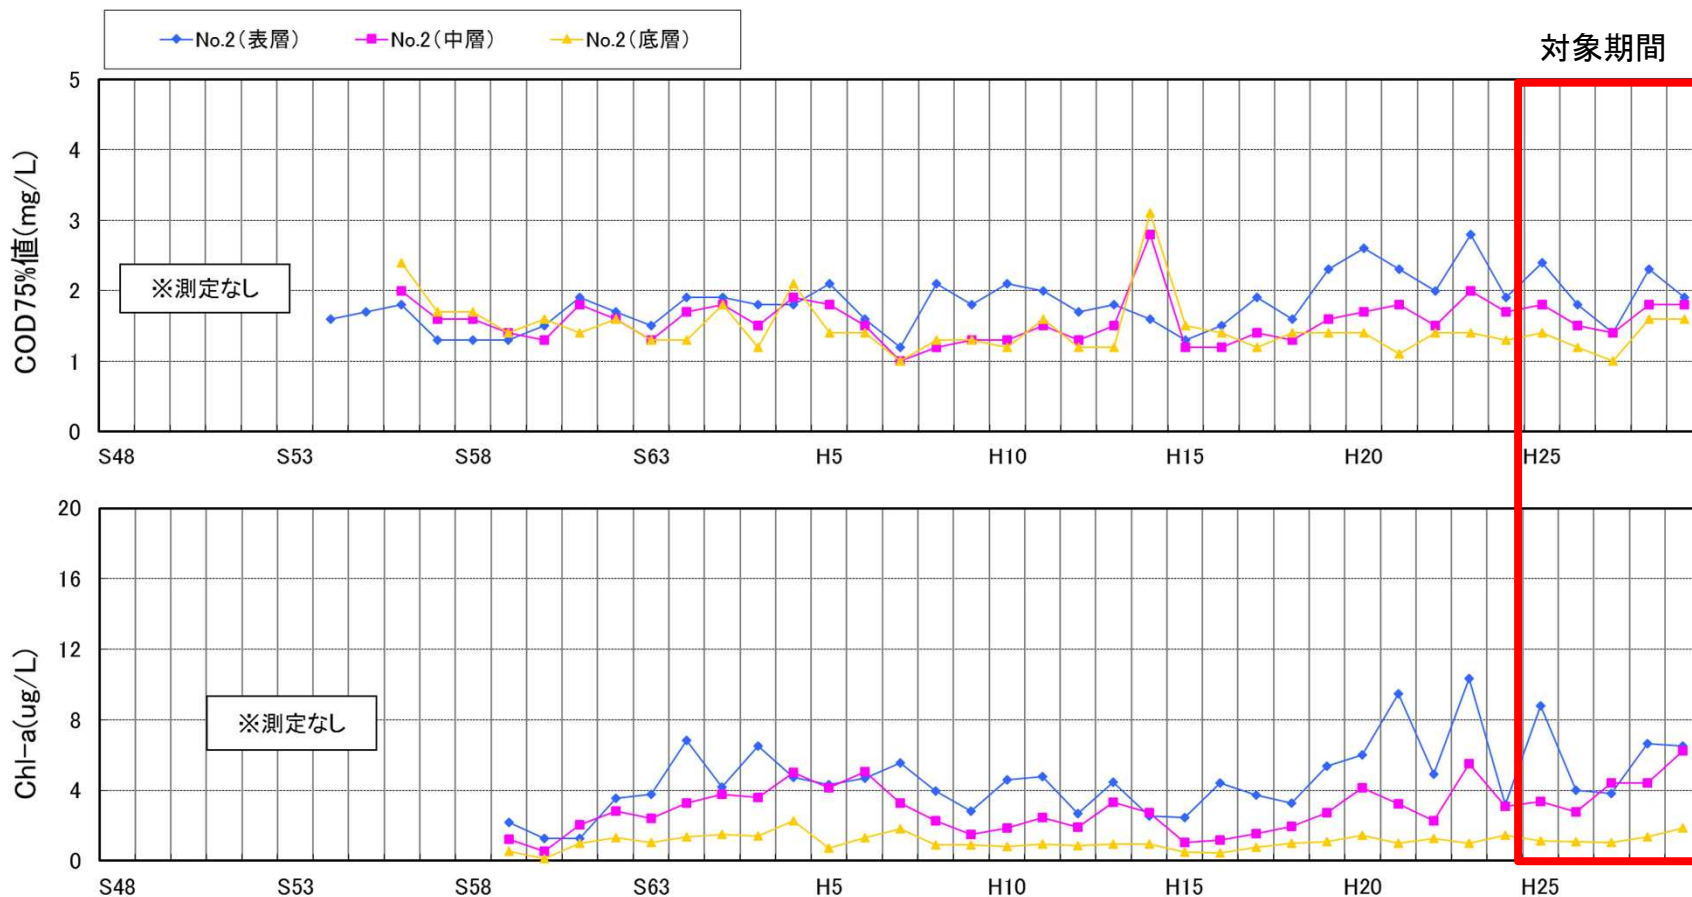
貯水池水質の経年変化③ (COD,クロロフィルa)

- 対象期間内のダム湖(No.2)・表層のCOD(75%値)の年平均値は1.7mg/L(0.7~3.2mg/L)、クロロフィルaの年平均値は9 μ g/L以下となっている。

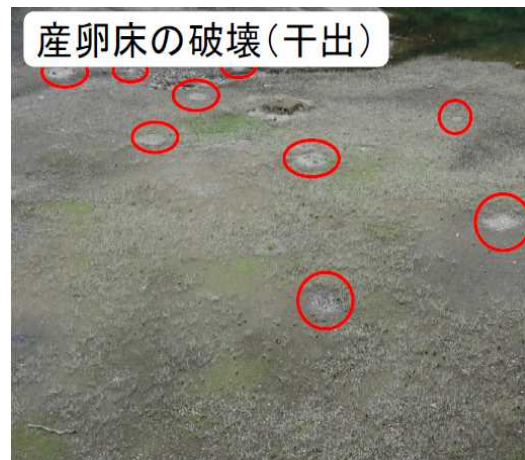
■平成30年の駆除実施範囲(6/12-6/13)

- 平成30年には、刺網・釣りによる駆除手法に加え、ダム水位低下によるコクチバス産卵床の干出を実施し、200箇所以上の産卵床を干出させることに成功した。この手法は3年間継続して実施する。
- 次年度以降、コクチバス個体数や、有効産卵床確認数などの結果を用いて、産卵床干出の効果検証を行っていく。
