# 1. 事業の概要

## 1.1 流域の概要

## 1.2 堰建設事業の概要

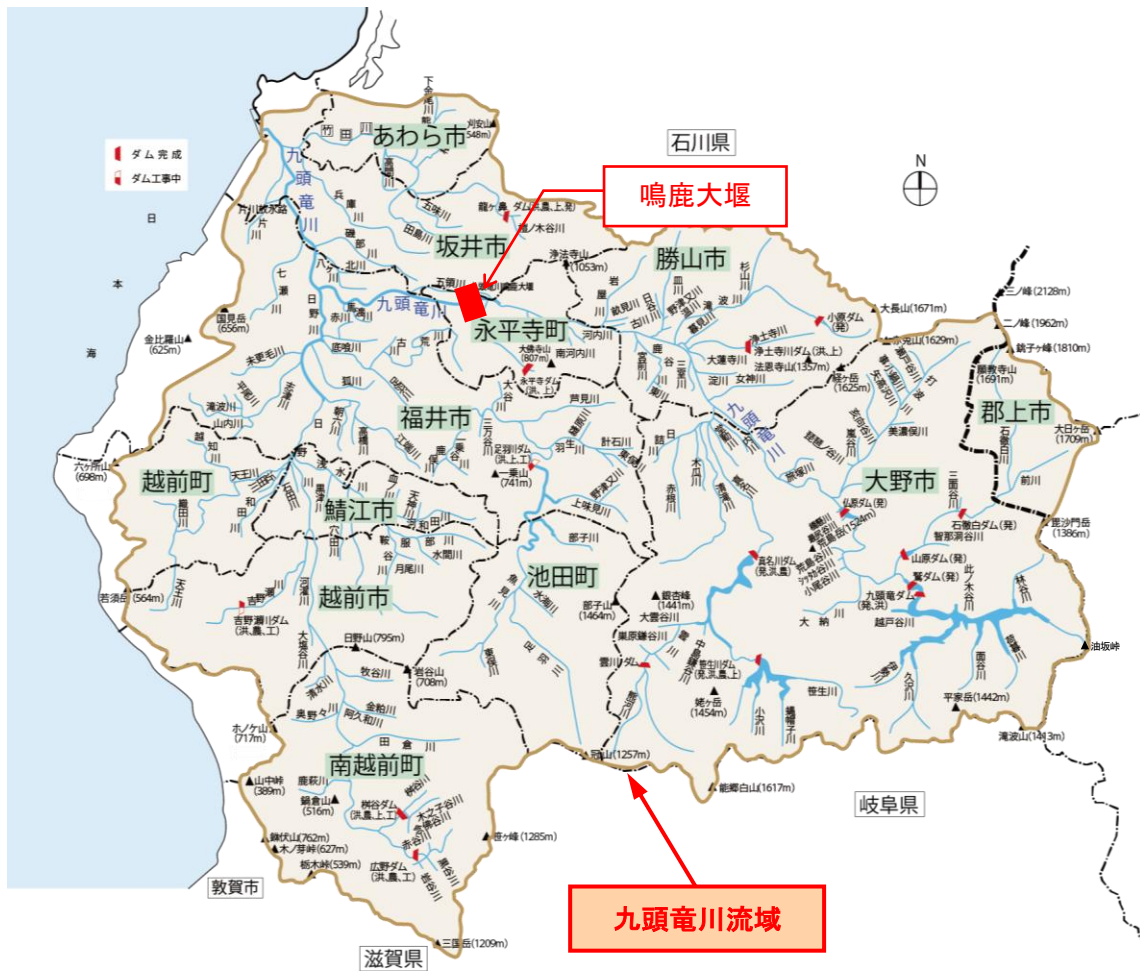
図 1.1-1 九頭竜川流域図

九頭竜川は、その水源を福井、岐阜の県境油坂峠に発し、石徹白川、打波川を合流して北西に流れ、屏風山に水源を発する真名川と下荒井地点において合流し、西に流れを変え、中小河川を数多く合わせて五松橋上流地点にて福井平野に入る。また、南条郡の三国ヶ岳を水源として流下する最大の支川日野川は、足羽川および多数の中小河川を合わせ、福井市高屋付近で本川九頭竜川に合流する。九頭竜川は日野川と合流したあと、流れを北西にかえ坂井市三国町で日本海に注ぐ幹川流路延長 116km、流域面積 2,930km<sup>2</sup>の河川である。その流域は、福井県と岐阜県の一部にまたがり、福井県総面積の 70%を占め、福井、大野、勝山、鯖江、あわら、越前、坂井の 7 市および永平寺町、池田町、南越前町、越前町の 4 町を包含する。なお、岐阜県側には郡上市白鳥町の一部が含まれる。

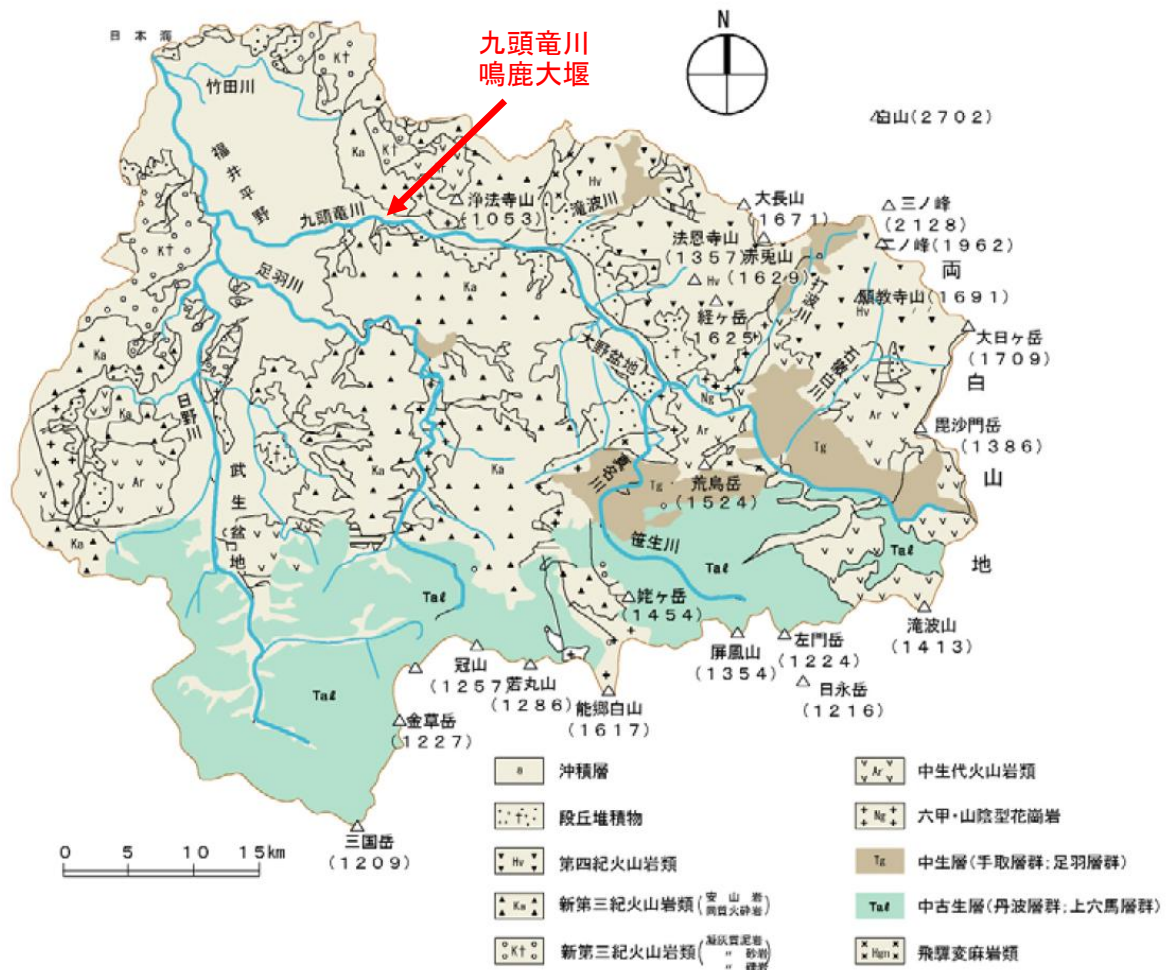
図 1.1-3 九頭竜川流域の地質図

九頭竜川流域では、油坂峠から西方に箱ヶ瀬～巢原峠～月ヶ瀬～板垣峠～越前市(旧武生)を経て、日本海岸の越前町高佐に至る、ほぼ東西に連ねた線を境に北部と南部で地質的に大きな相違がみられる。北部域では飛騨変麻岩類を基盤として、その上に白亜紀～ジュラ紀に属する中生代の手取層群と足羽層群とが広く分布している。南部域では、二畳・石炭紀に属する非変成岩古生層(丹波層群)が分布する。

九頭竜川流域の地質の状況は、図 1.1-3 に示すとおりである。

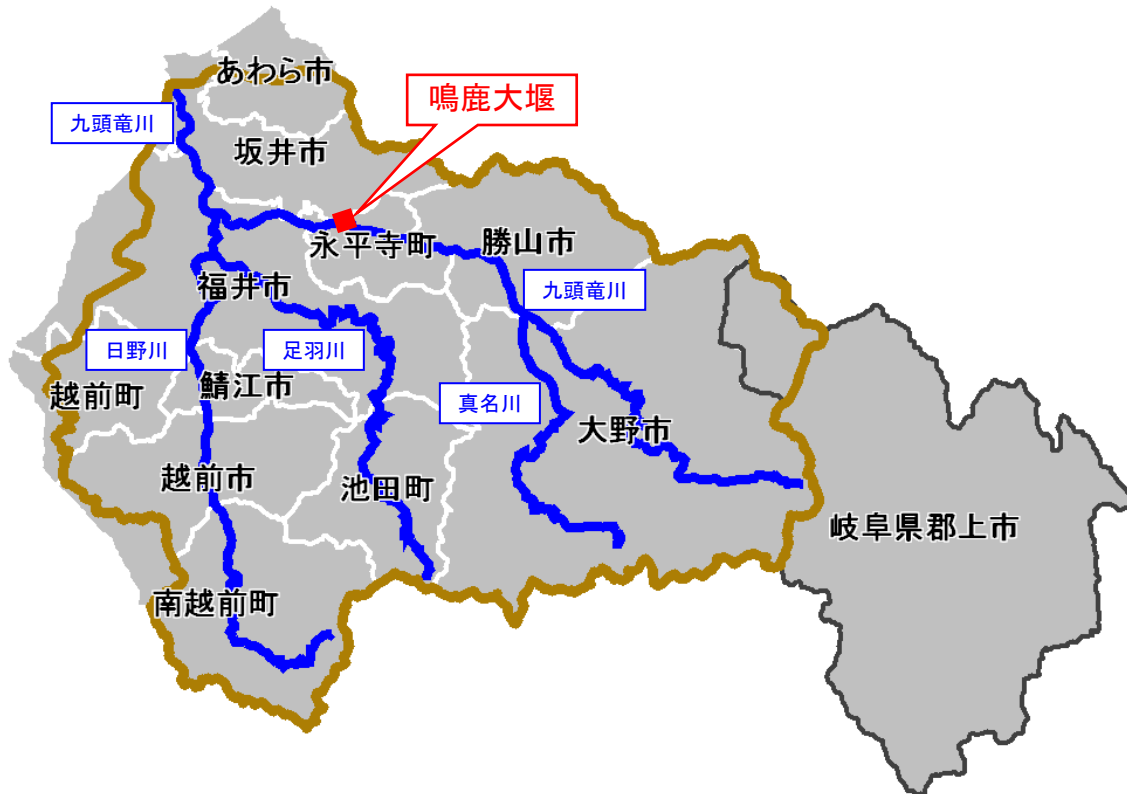
図 1.1-7 九頭竜川の地域区分

九頭竜川流域は、福井県嶺北地方の7市4町が中心となっており、一部岐阜県郡上市が含まれている。流域の市町村は表 1.1-2 に示す平成の大合併によって現在の状況となった。

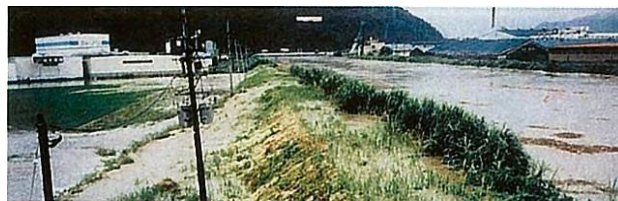
堤防からあふれ出す状況（浅水川右岸 JR 北陸本線下流付近）

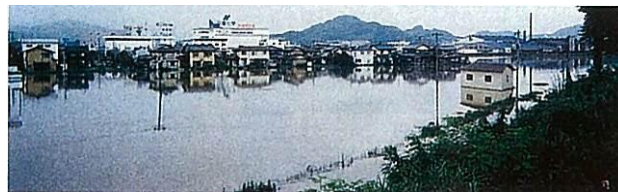
浸水状況（浅水川左岸御幸町内）

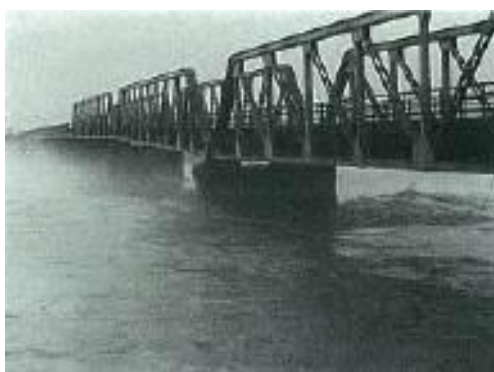
そして、昭和 56 年（1981）7 月の梅雨前線による出水は、中角地点において警戒水位を超える 8.96m（警戒水位 7.5m、計画高水位 10.0m）を記録し、高屋橋の橋脚が傾くなど各地で家屋全壊・流失、浸水等の大被害をもたらした。このとき、鳴鹿堰堤の右岸直下流が約 140m にわたり、漏水が噴出し、破堤寸前で減水して難を免れた。

高屋橋の橋脚が傾く（県道福井三国線）

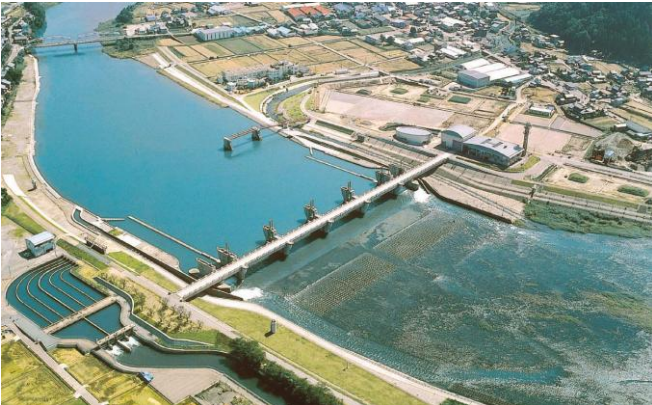
表 1.2-2 鳴鹿大堰 施設諸元

ダム等名 (貯水池名)	水系名	河川名	管理事務所等名	所在地 (ダム等施設)		完成年度	管理者				
				左岸	右岸						
鳴鹿大堰	一級河川 九頭竜川水系	九頭竜川	福井河川国道事務所	福井県吉田郡永平寺町法寺岡地先	福井県坂井市丸岡町東二ツ屋地先	平成16年	国土交通省				
<ダム等の外観>				<貯水池にかかわる国立公園等の指定、漁協権の設定>

<table border="1"> <tr> <td>公園等の指定</td> <td>なし</td> </tr> <tr> <td>漁協権の設定</td> <td>あり</td> </tr> </table>				公園等の指定	なし	漁協権の設定	あり
				公園等の指定	なし						
漁協権の設定	あり										
<ダム等の諸元>				<計画洪水流量図>							
形式	可動堰	目的		F, N, A, W, I, P							
堤高	5.7 (m)	総貯水容量		667 (千m <sup>3</sup> )							
		有効貯水容量		132 (千m <sup>3</sup> )							
堤頂長	311.6 (m)	洪水調節容量		----- (千m <sup>3</sup> )							
堤体積	---- (千m <sup>3</sup> )	利水容量		(洪)		132 (千m <sup>3</sup> )					
				(非)		132 (千m <sup>3</sup> )					
流域面積	1,181.8 (km <sup>2</sup> )	利水容量		(内訳)		上水 : 85 (千m <sup>3</sup> )					
				不特定 : 47 (千m <sup>3</sup> )							
湛水面積	0.25 (km <sup>2</sup> )										
洪水調節		かんがい		発電		工業用水道	上水道				
流入量	調節量	特定用水 補給面積	取水量	最大 出力	年間発生 電力量	取水量	取水量				
(m <sup>3</sup> /s)	(m <sup>3</sup> /s)	(ha)	(m <sup>3</sup> /s)	(kW)	(MWh)	(m <sup>3</sup> /日)	(m <sup>3</sup> /日)				
-----	-----	-----	-----	-----	-----	-----	8,640				
放流設備	種類	施設名	個数	仕様等							
		洪水吐主ゲート (2, 3, 4, 5号)	4 門	ゲート数高 : T.P.+29.750m 起伏ゲート付シェルローラゲート : 5.7m×43.35m							
		土砂吐ゲート	2 門	ゲート数高 : T.P.+29.750m 起伏ゲート付シェルローラゲート : 5.7m×16.85m							
		利水放流	—								
		低水放流	微調節ゲート	2 門	ゲート数高 : T.P.+31.500m 鋼製起伏式ゲート : 3.7m×3.0m						
		緊急放流	—								
		表面取水	—								
		選択取水	—								
	その他	魚道ゲート	2 門	ゲート数高 : T.P.+33.600m 鋼製箱型ゲーターセクター式 : 1.35m~0.60m×5.0m							
<容量配分図>

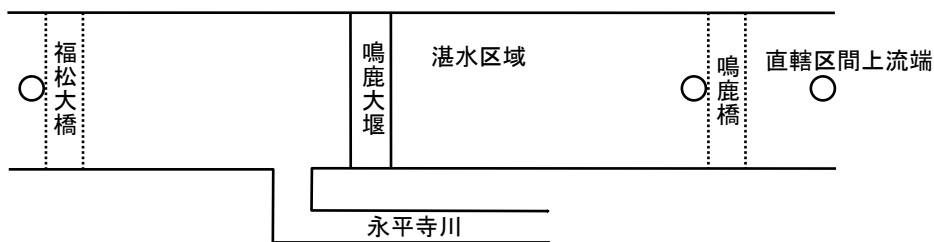
図 1.4-6 水質調査地点位置

鳴鹿大堰の水質調査は、鳴鹿大堰調査測定要領（平成18年4月）に基づき、堰貯水池内及び堰直下流の図1.4-6に示す地点（直轄区間上流端、鳴鹿橋、福松大橋の3地点）において実施している。この他に、さらに下流の中角橋において公共用水域水質調査地点として水質測定が行われている。水質調査地点を図1.4-7に示す。また、鳴鹿大堰関連の河川水質調査の実施状況を表1.4-3に示す。

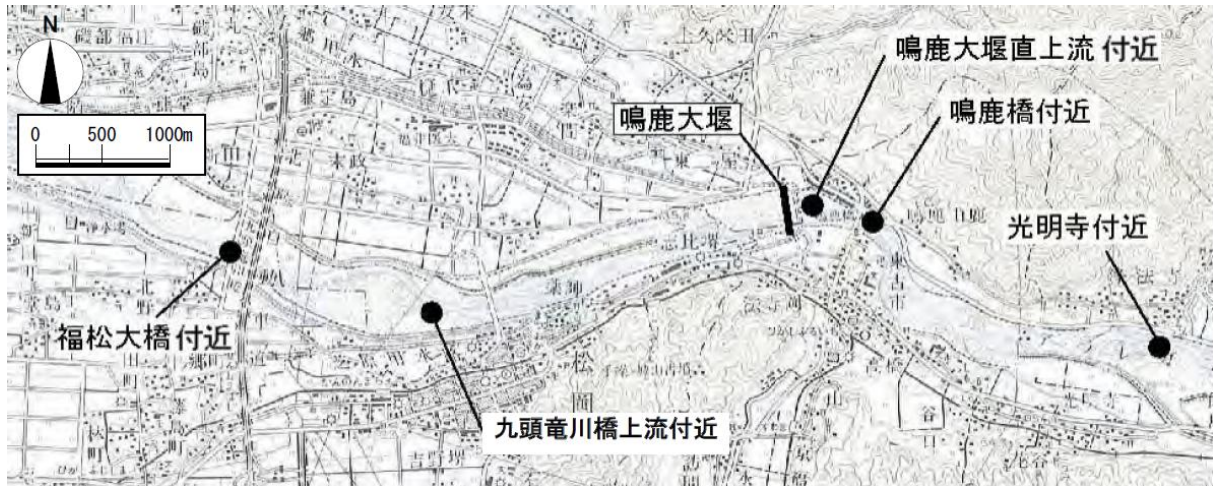
図 1.4-8 底質調査地点位置

底質調査地点を図 1.4-8 に示す。また、鳴鹿大堰関連の河川底質調査の実施状況を表 1.4-4 に示す。

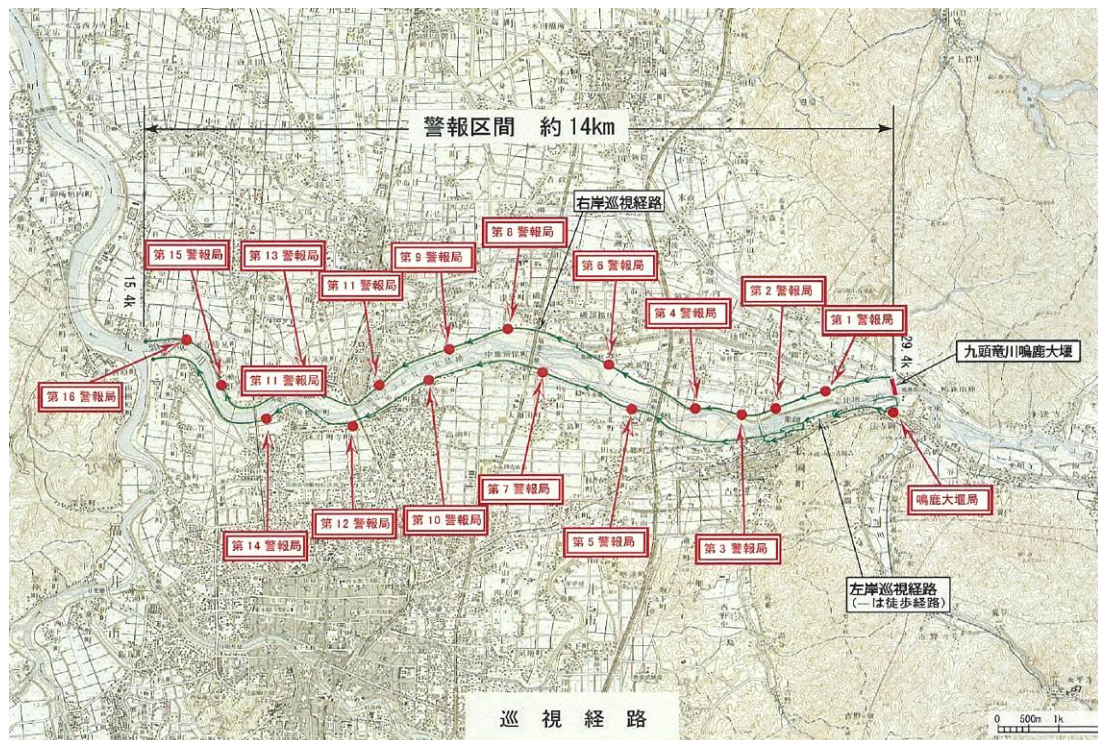
図 1.4-10 鳴鹿大堰周辺巡視経路図

- ① 洪水吐きゲートの操作開始 30 分前、または、非常時操作開始 30 分前
- ② 気象、水象その他の状況により、特に緊急かつやむを得ず放流しなければならない場合には、直ちに開始するものとする。
- ③ 巡視中に上記用件が重なった場合には、通知及び警報局による警報のみとする。但し、巡視が一度終了している場合は再度巡視を行う。
