第28回熊野川の総合的な治水対策協議会

関西電力株式会社
再生可能エネルギー事業本部

川迫ダム堆砂状況

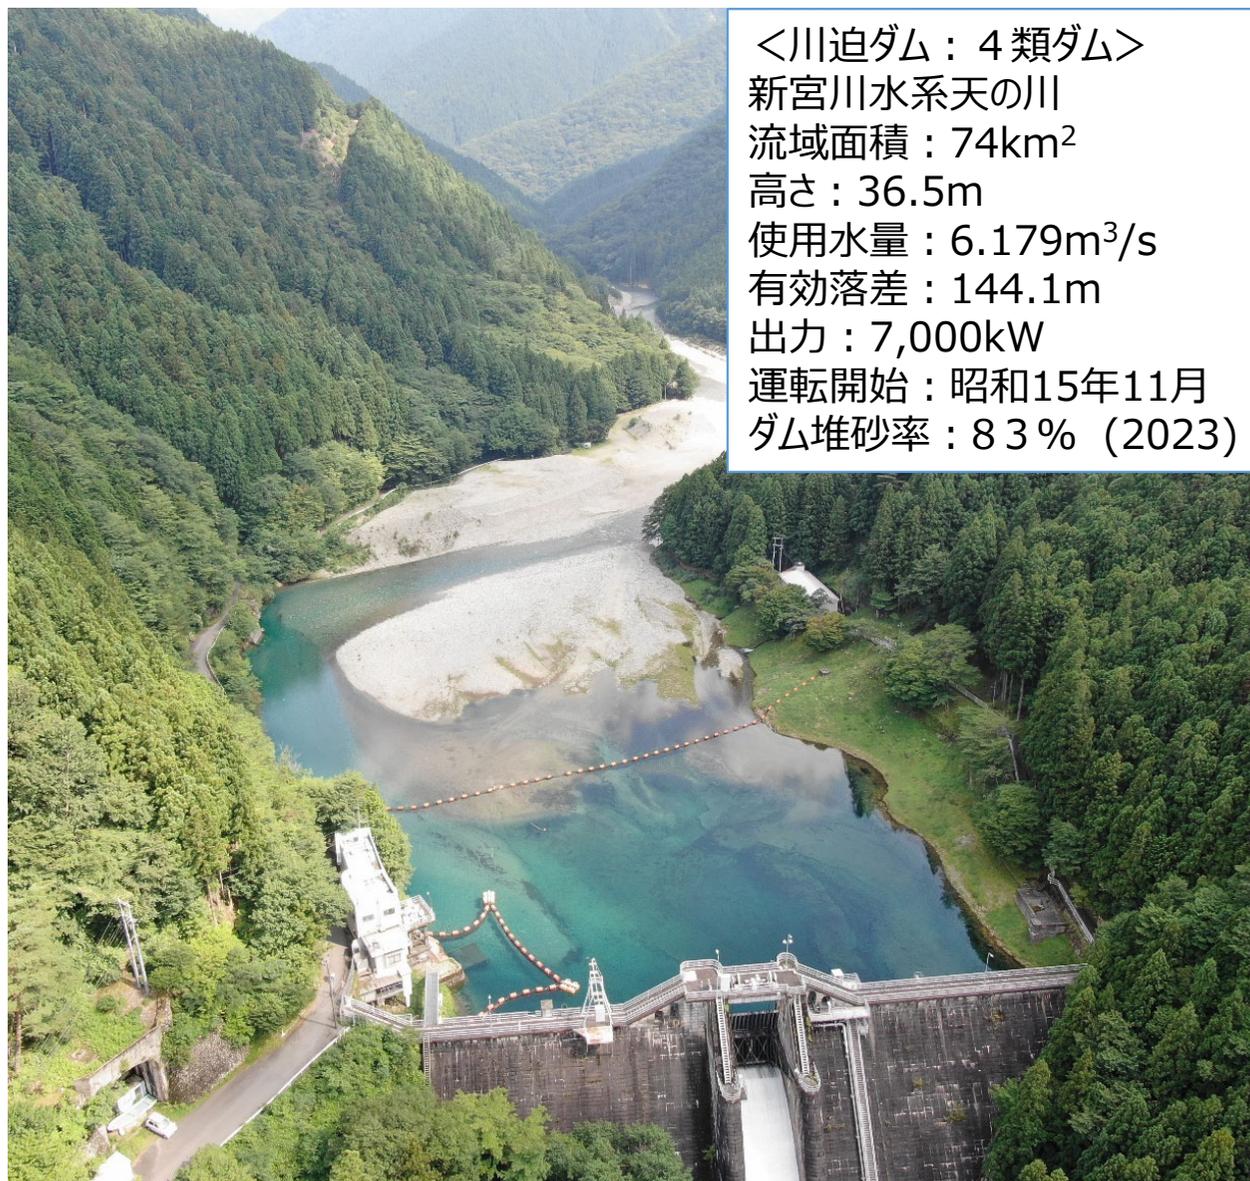
ダムの堆砂が著しいため、毎年土砂除去を実施

堆砂量・除去量
(千m³)

川迫ダムは、ほぼ満砂状態。

出水の都度、上流からの土砂供給があり、毎年（12月～2月末）、土砂除去を行っている。

川迫ダムは、ほぼ満砂状態。出水の都度、上流からの土砂供給があり、毎年の土砂搬出を行っているが、以下の課題がある。

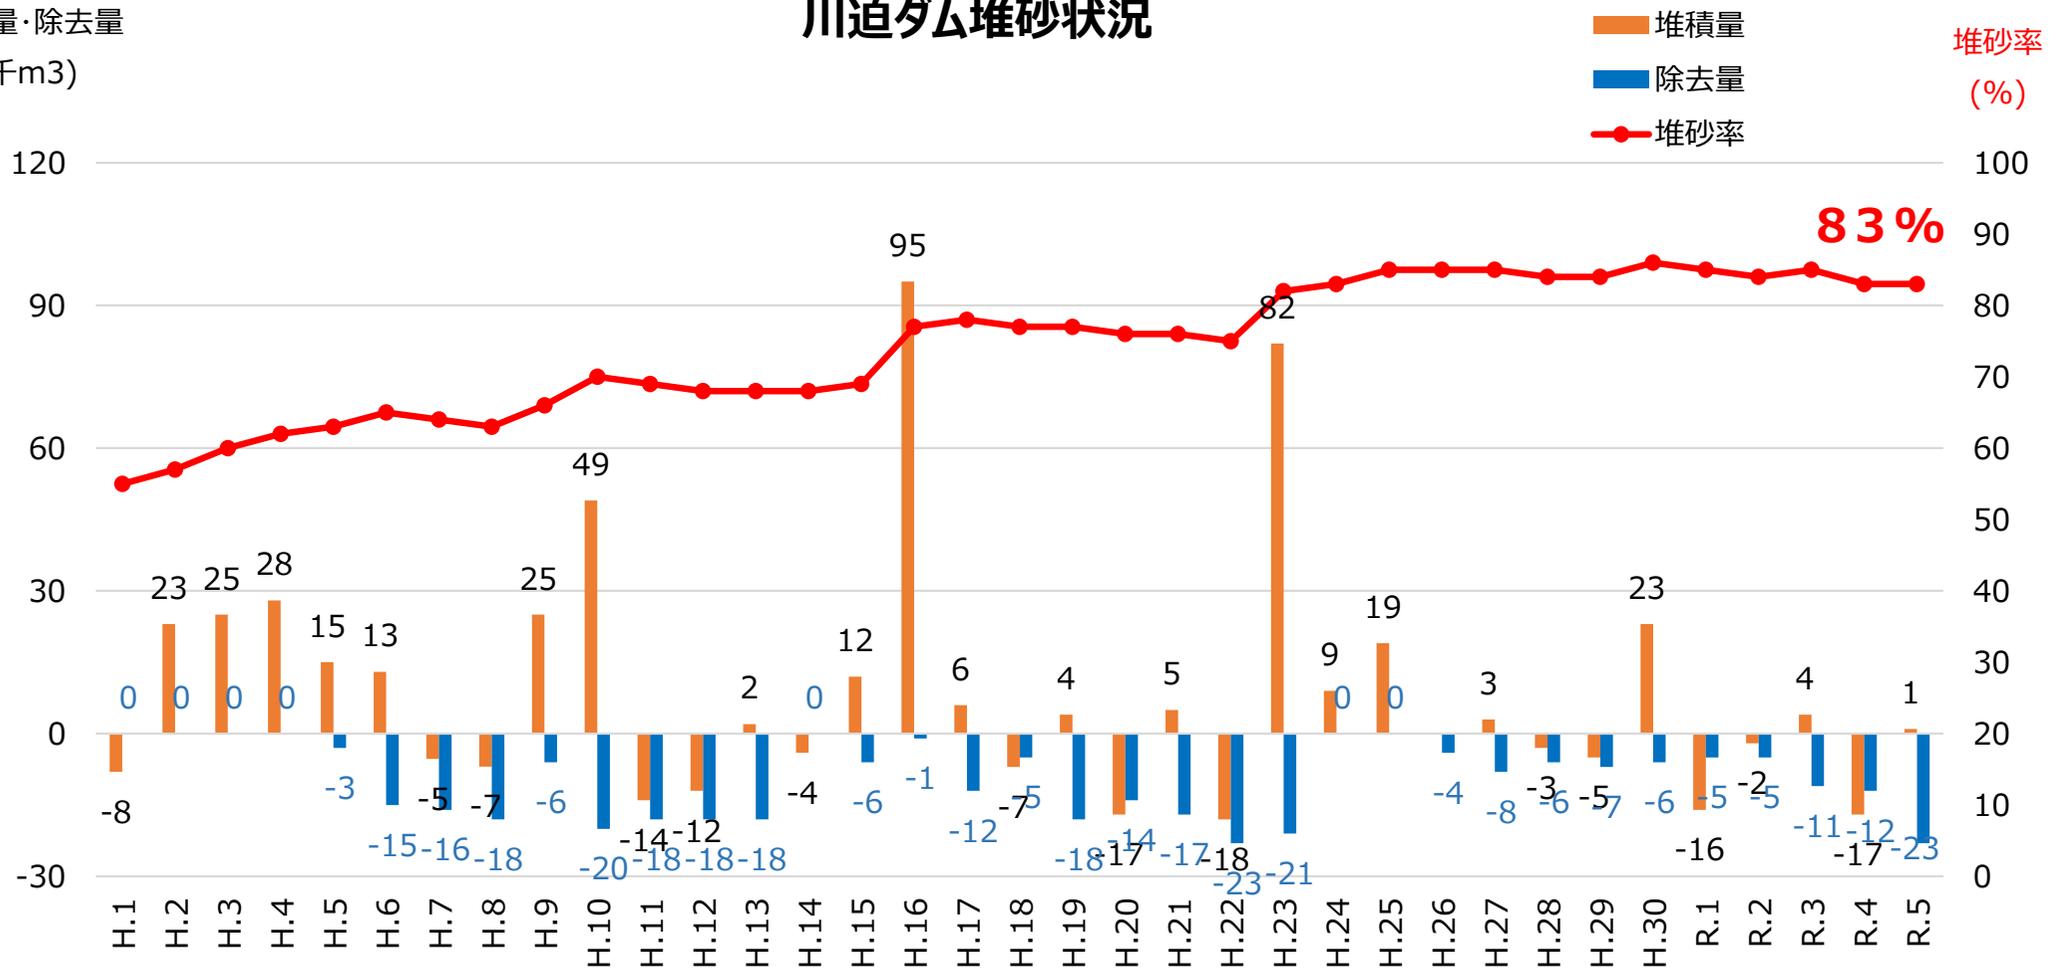
・2024年度 : 約20千m³（現地測量実施済、現在、データ整理中）

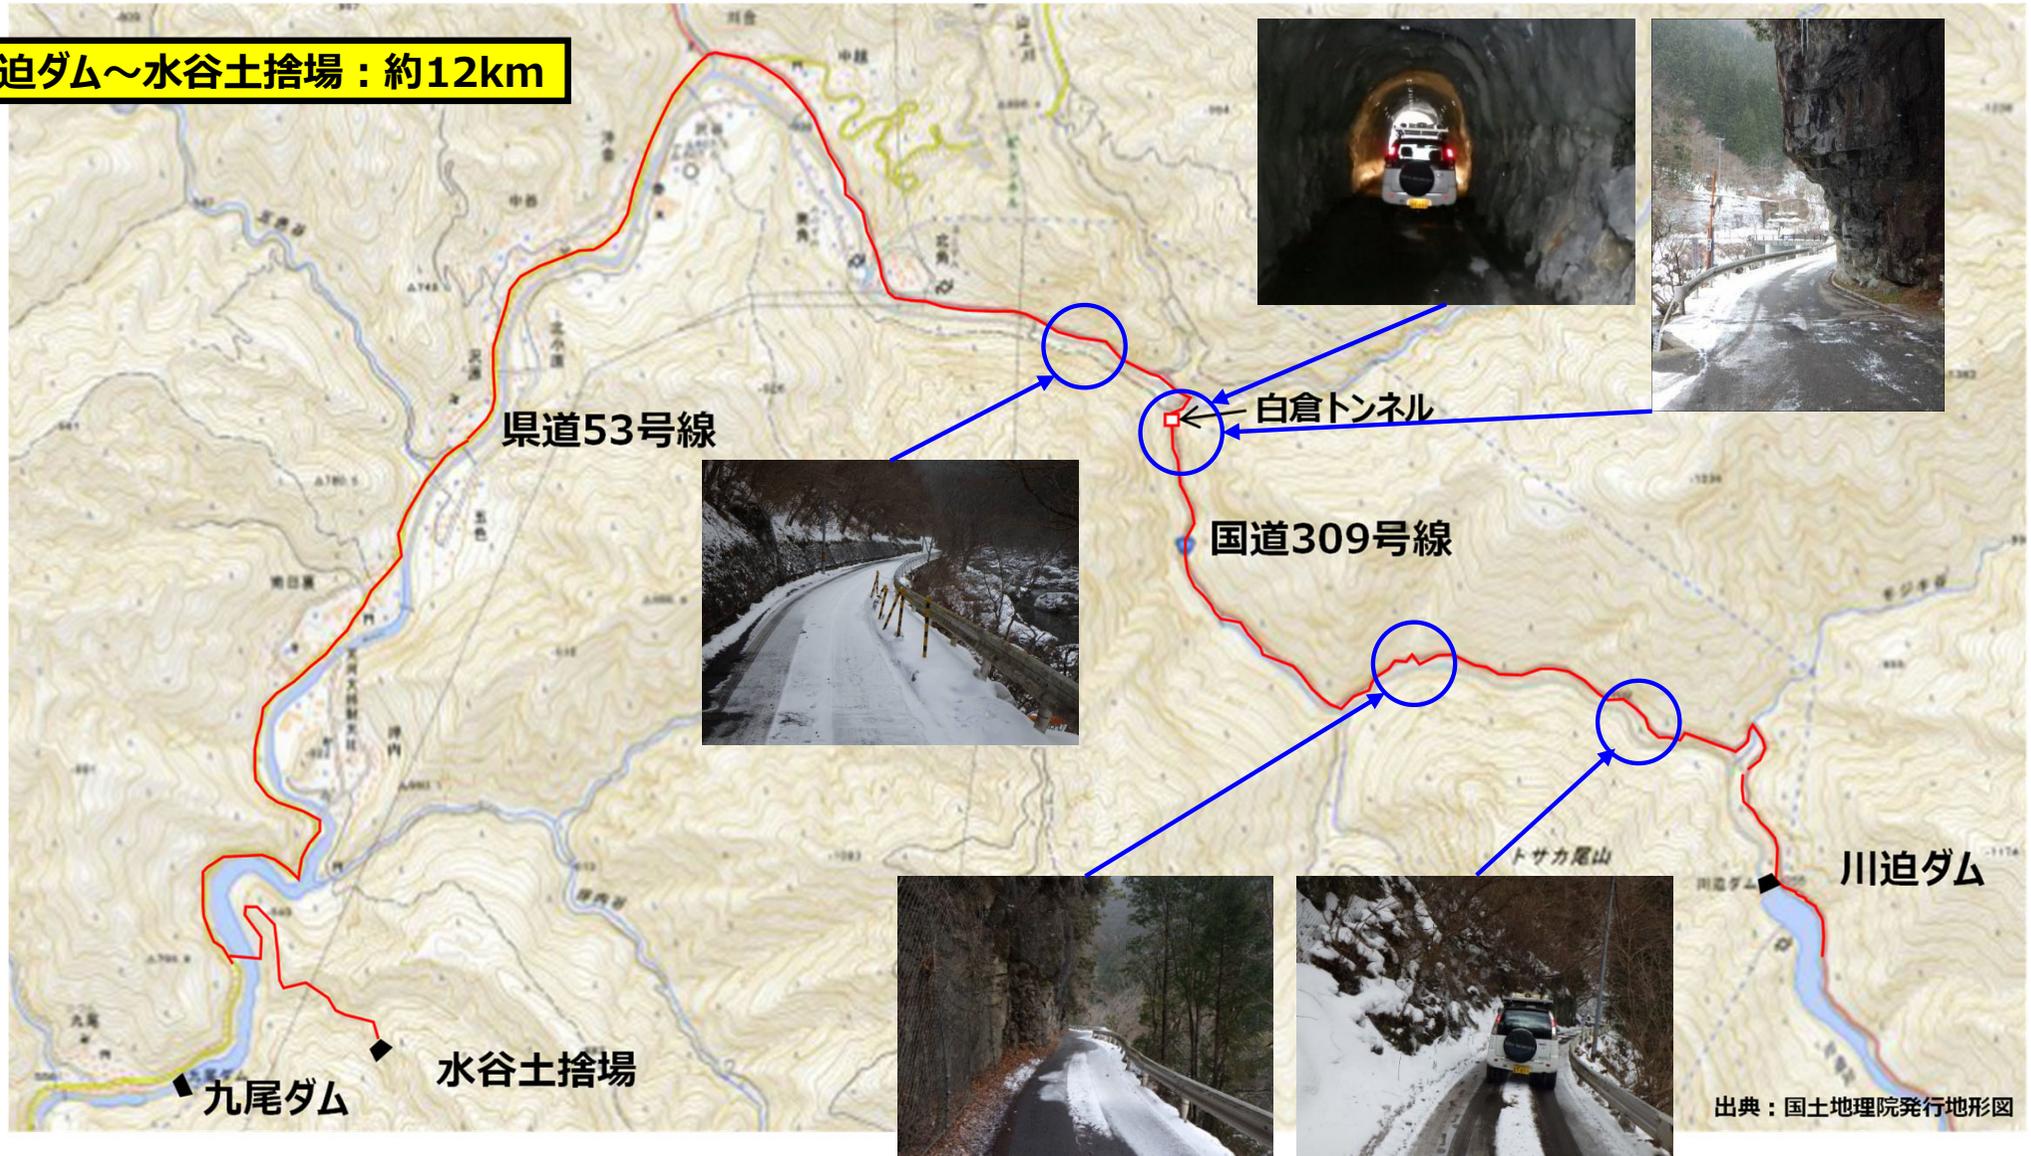
土砂搬出路である国道309号線は狭隘であるため、4トン車の交互通行となり搬出効率が悪い。

- ・発電原価の高い発電所であり、さらなる効率化が必要
- ・ダム～下流～土捨場までのアクセスルートが、景勝地・観光地の「みたらい溪谷」を通過。地元要請により、土砂運搬車両の通行期間が年間3ヶ月程度に限られる。
- ・アクセスルートの道路幅員が狭隘で4トン車の交互通行となり、搬出効率が悪い。
- ・地元は、みたらい溪谷の河床変動を懸念されている。

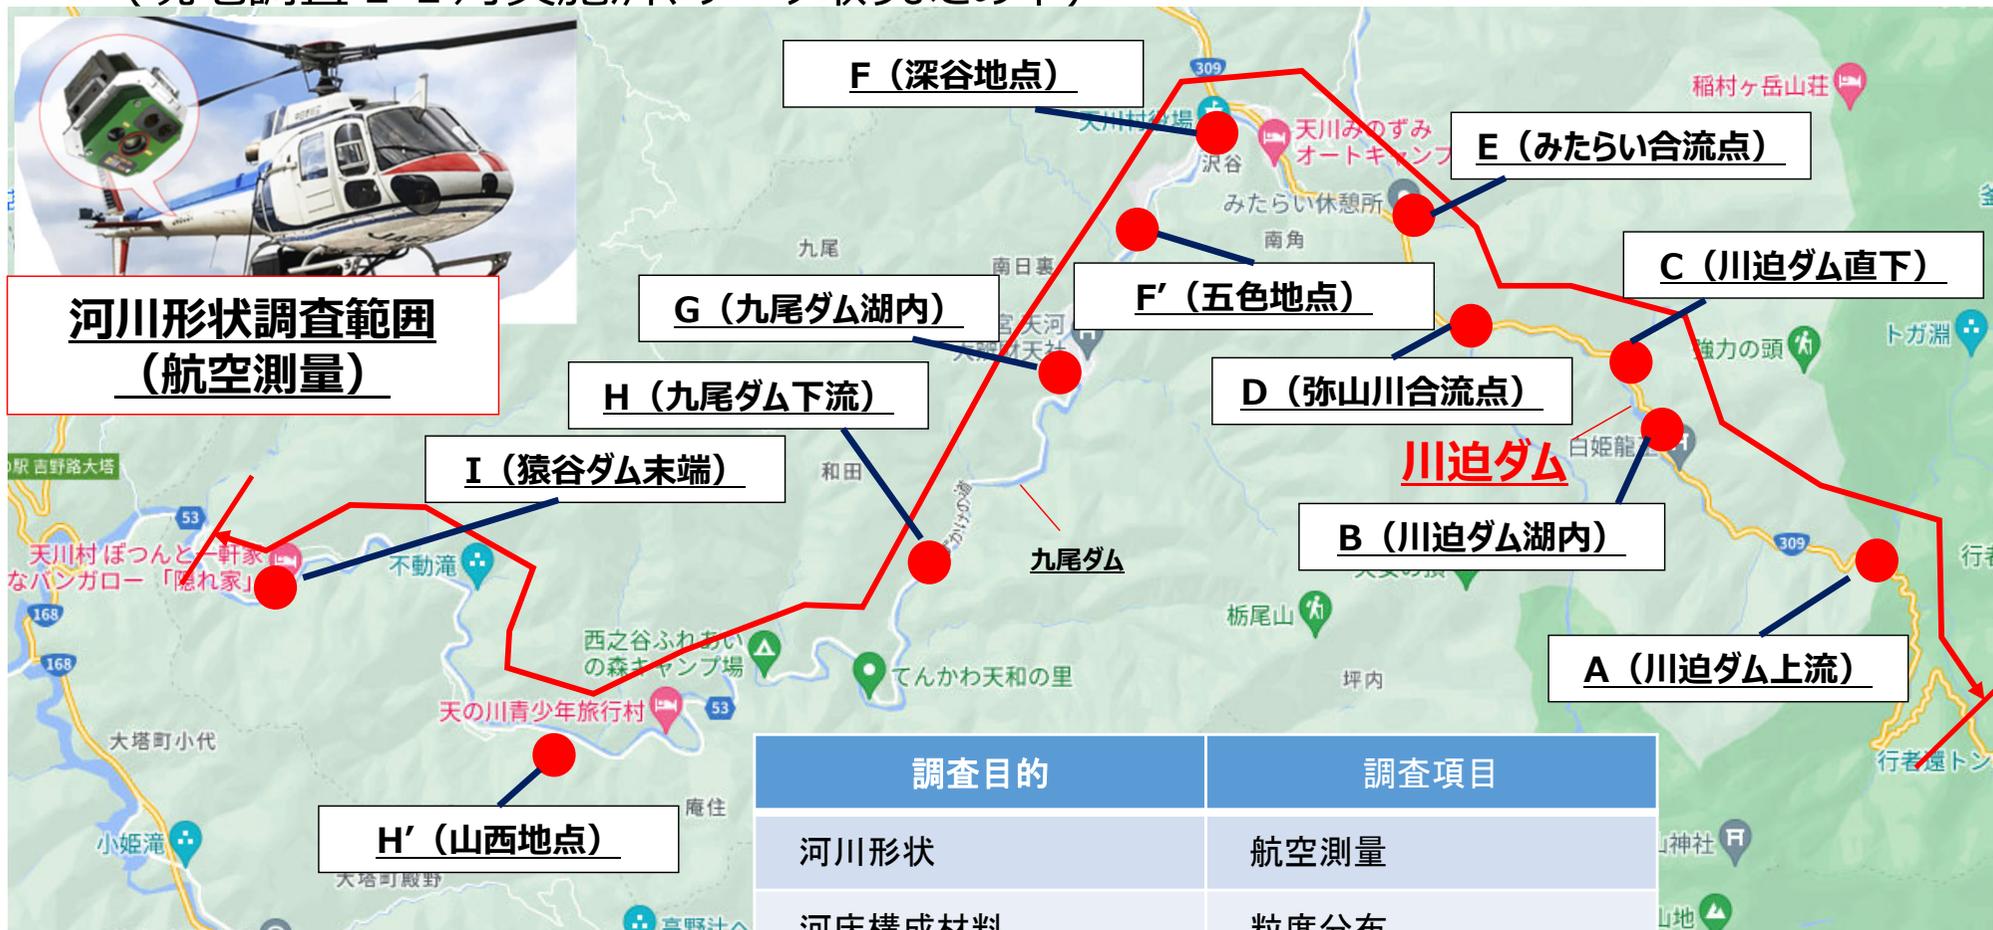
- 川迫ダムの土砂移動状況を確認するため、環境調査を行う。
- 河川形状測量（航空測量）、性状調査を行う。
(現地調査 1 1 月実施済、データ取りまとめ中)

調査目的	調査項目
河川形状	航空測量
河床構成材料	粒度分布
底質の情報把握	外観、臭気、pH
底質の有機物含有量	強熱減量, COD, T-N, T-P
底質の還元(酸素)状態	硫化物、ORP

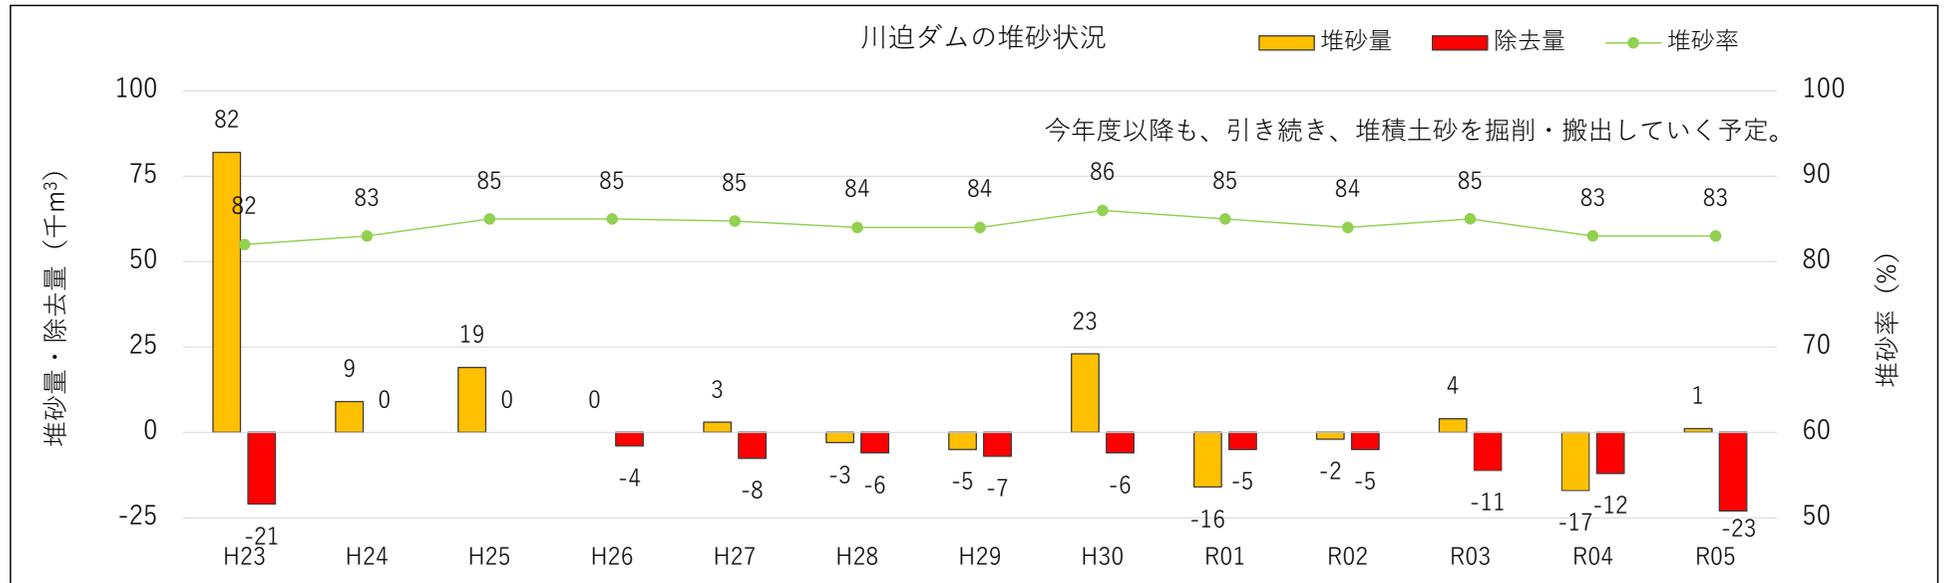
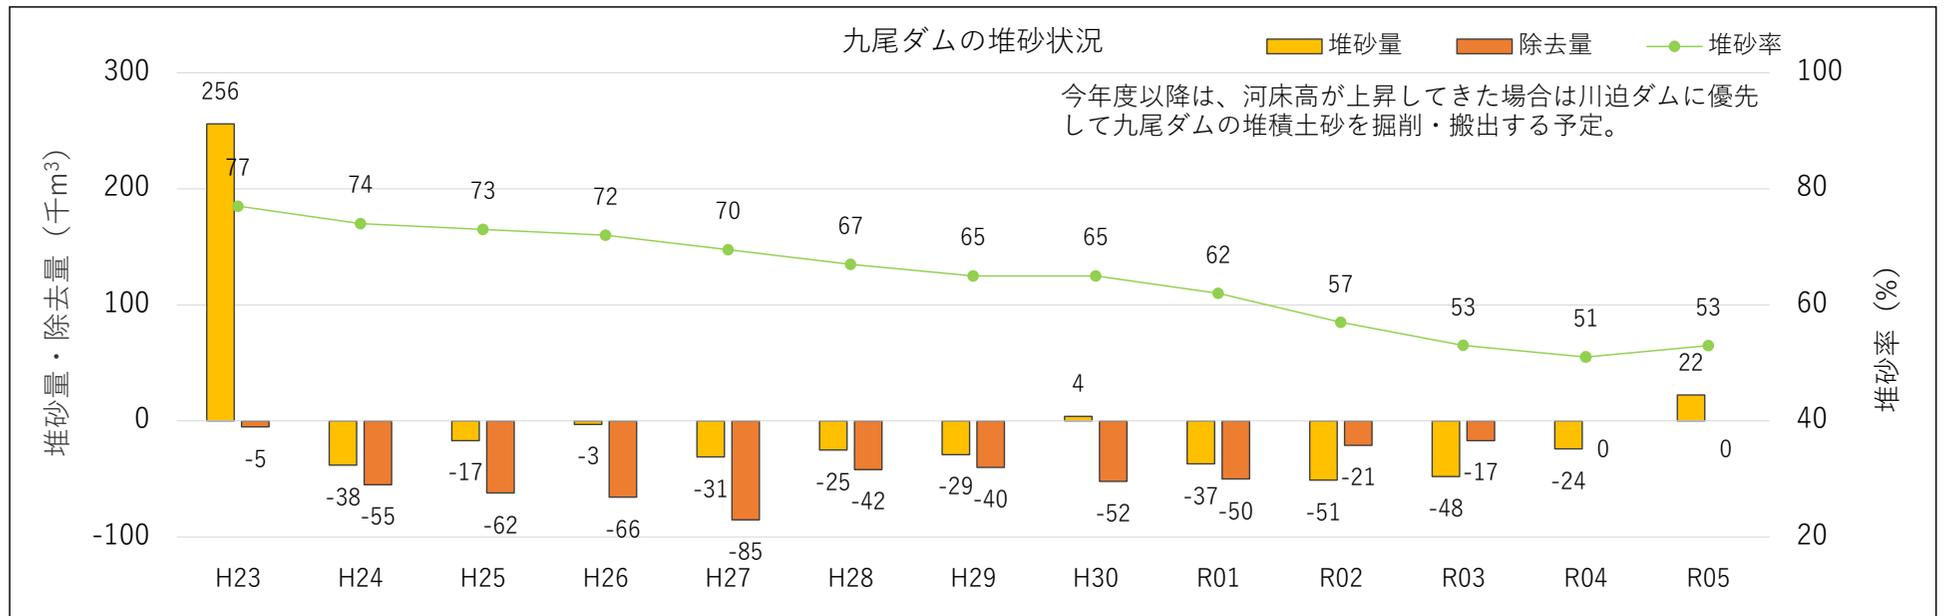
川迫ダム・九尾ダムの堆積土砂状況

R5年03月31日時点
