## 4. 堆 砂

## 4.1 評価の進め方

紀の川大堰では貯水池容量の適正な運用を目的として、貯水池容量の実態把握のため堆砂状況調査を定期縦横断測量によって把握している。

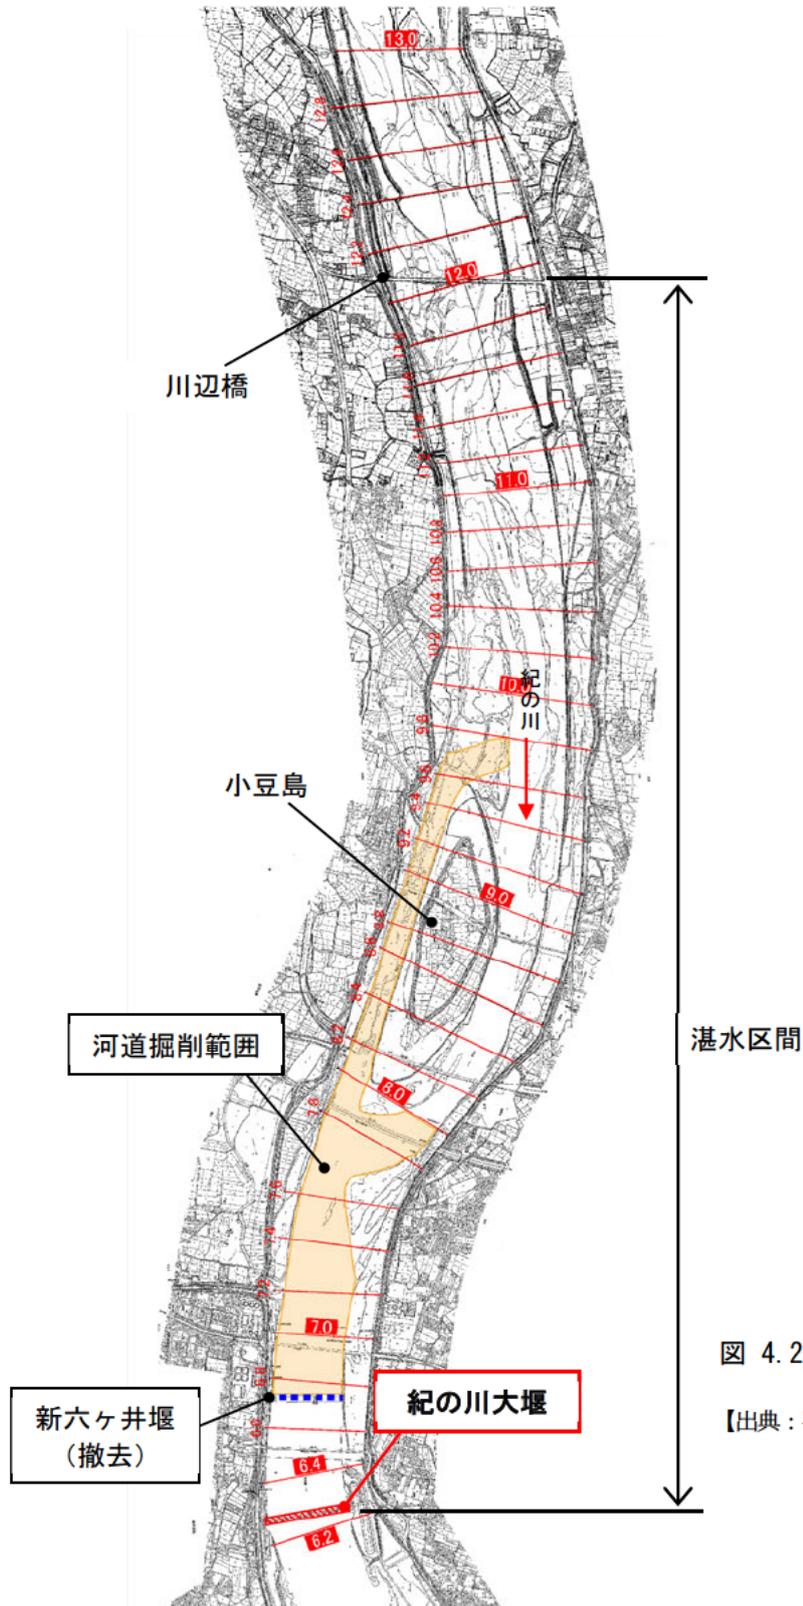
図 4.2-1 紀の川大堰測量位置 (測線図)

定期縦横断測量は横断測量間隔が 200m で、図 4.2-1 に示す測量位置において実施している。

平成 15 年の紀の川大堰運用開始以降、湛水域内の縦横断測量は平成 17 年度、21 年度、23 年度、26 年度、29 年度、30 年度、令和 3 年度の合計 7 回実施されている。

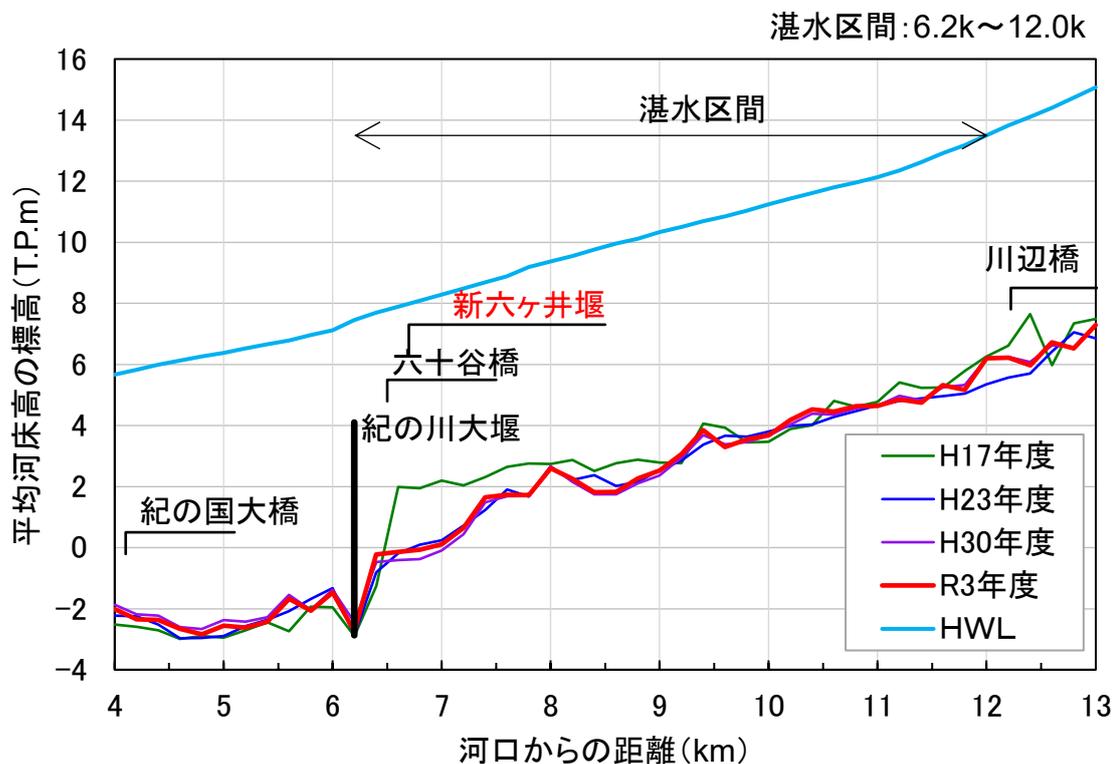
図 4.3-1 平均河床高の縦断図

図 4.3-1 に紀の川大堰上下流区間（4.0k～13.0k）の平均河床高の縦断図を示す。この縦断図から平均河床高の経年的な変化を読み取り、図 4.3-2 に示す平均河床高の変動高を検証した。この結果から、紀の川大堰の下流、並びに上流の河床高の変化は以下のとおりである。

- 6.6k～8.0k 区間：紀の川大堰建設事業により河道掘削と新六ヶ井堰の部分撤去が行われ、河床が低下したが、近年は大きな変化は見られない。
- 紀の川大堰上流：平成 17 年度から令和 3 年度にかけて、全体として低下傾向が見られる。一方、川辺橋付近では、平成 23 年度から平成 30 年度にかけて土砂の堆積が見られたが、平成 30 年度から令和 3 年度にかけては、堆砂は見られない。
- 紀の川大堰下流：平成 17 年度から平成 30 年度かけて土砂の堆積が見られたが、平成 30 年度から令和 3 年度にかけては、堆砂は見られない。

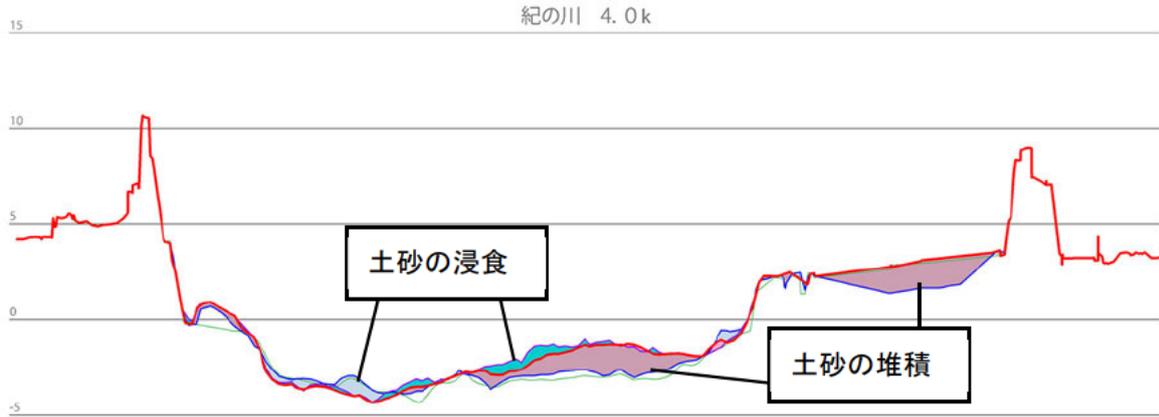
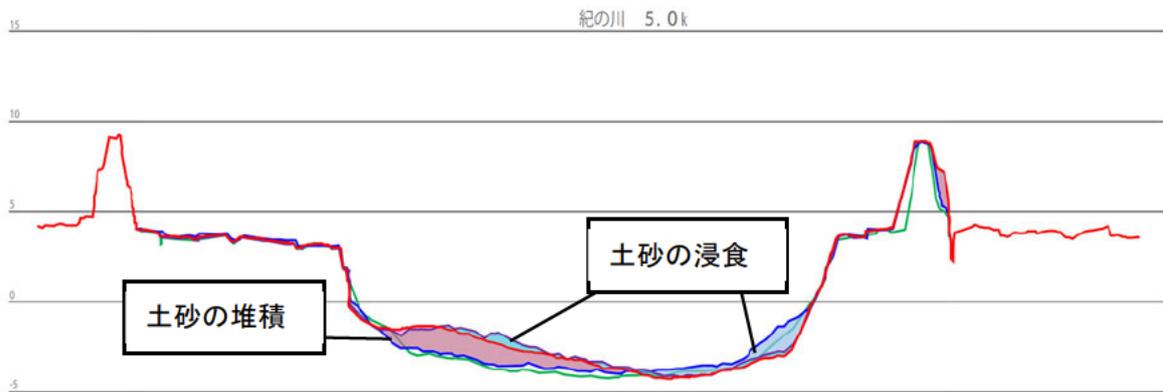
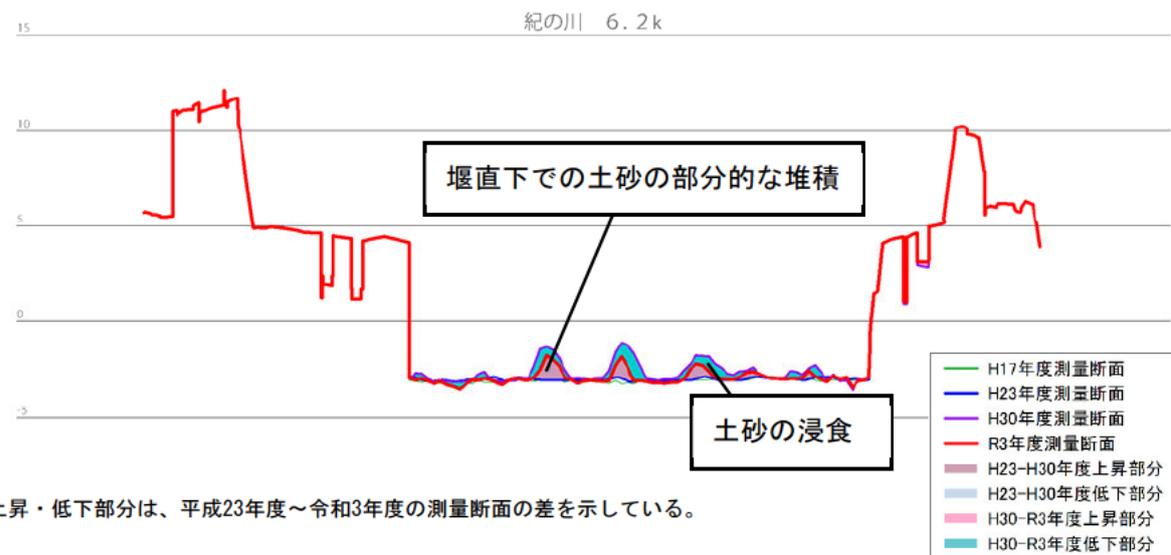
図 4.3-3 (1) 主要横断面の比較 (H17-R3)

- 紀の川大堰の直下流（6.2k）では平成 30 年度は土砂の部分的な堆積が見られており、令和 3 年度は同部分に土砂の浸食による河床の低下が見られる。
- 大堰直上流（6.4k）から小豆島下流付近（9.0k）の湛水区間は、河道掘削が行われたため河床高が低下した箇所である。平成 30 年度は 7.0k 右岸側で浸食による河床の低下が見られており、令和 3 年度は右岸側でやや浸食が進んだことによる河床の低下が見られる。また、平成 30 年度は 6.4k（大堰直上流）右岸側や 8.0k（小豆島下流）で土砂の堆積が見られているが、令和 3 年度は 6.4k 左岸側で土砂の堆積と 8.0k で部分的な浸食が見られる。
- 小豆島の上流（10.0k）から貯水池流入地点付近（12.0k）の間は、平成 30 年度および令和 3 年度において局所的な堆積・浸食が見られる。

前回調査を実施した平成 30 年度以降（～令和 3 年度）において、紀の川大堰が全開放流を実施したのは、流入量  $1,900\text{m}^3/\text{s}$  以上の洪水が発生した令和元年度の 1 回であり、湛水域の堆積土砂が大堰下流に流れ込む機会が生じていないため、大堰直下流では令和 3 年度における堆砂が発生していないと考えられる。

※上昇・低下部分は、平成23年度～令和3年度の測量断面の差を示している。

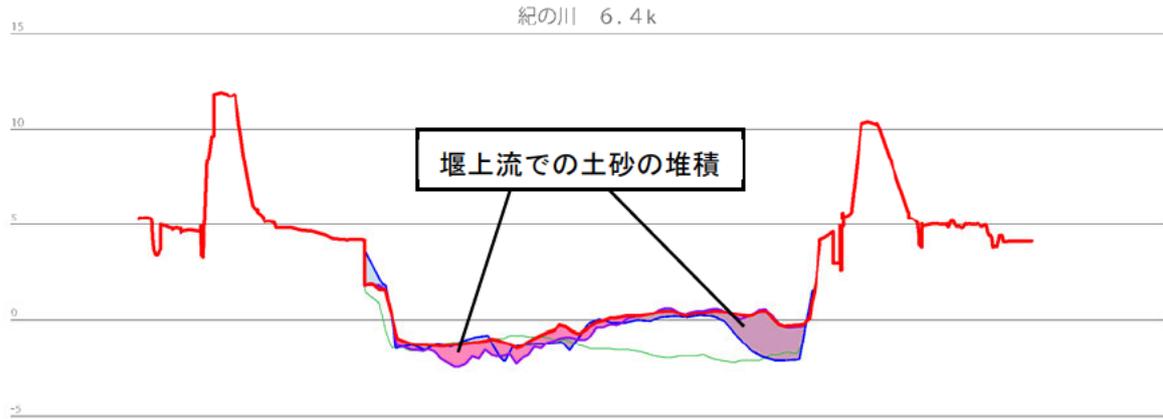
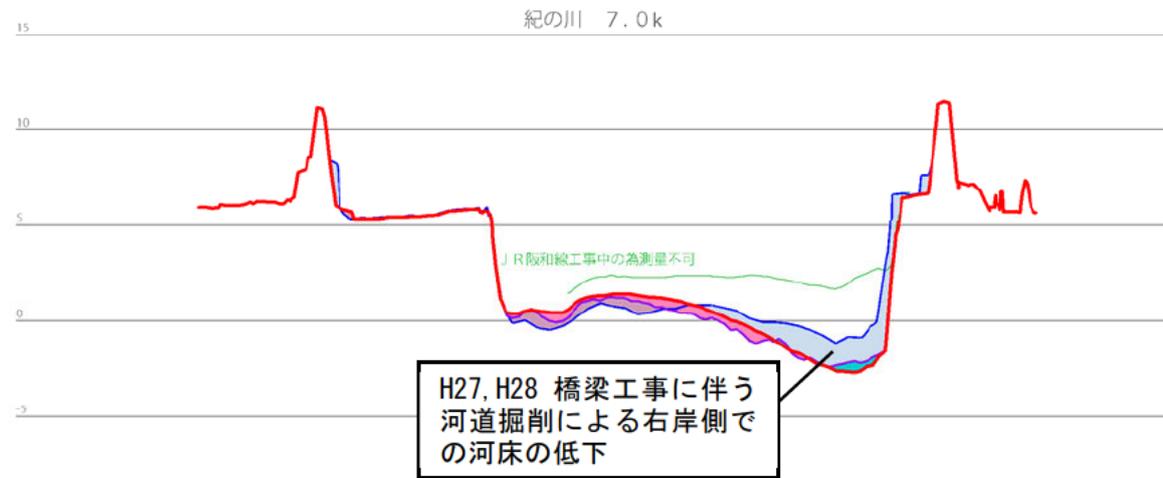
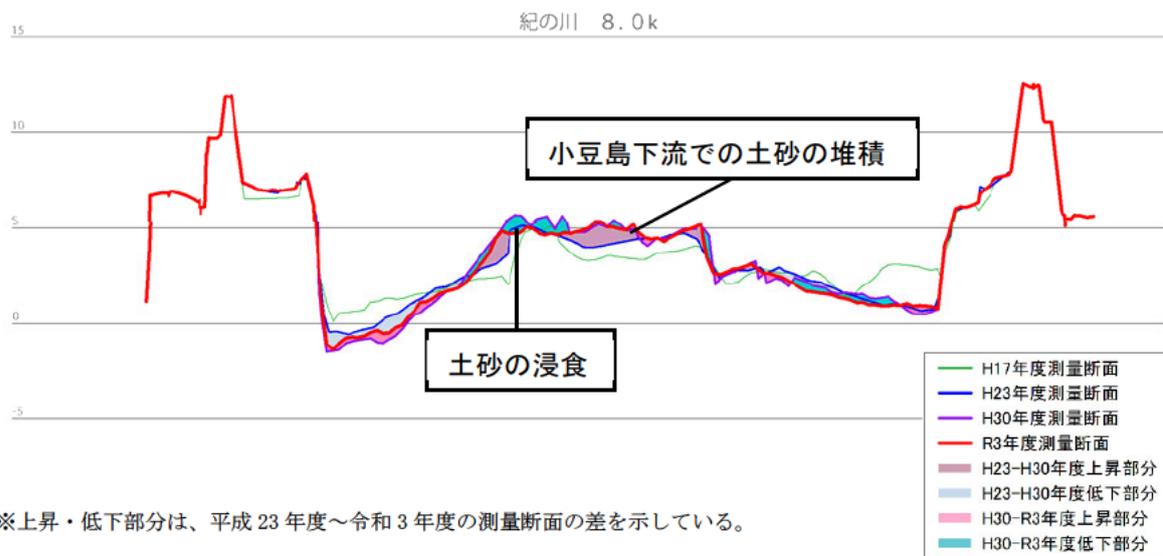
図 4.3-3 (2) 主要横断面の比較 (H17-R3)

一方で、大堰直上流および貯水池中央付近では堆砂により河床高が上昇している。これは、平成 30 年度以前に比べ、大堰からの大規模放流の回数が少ないことに起因すると考えられる。

※上昇・低下部分は、平成23年度～令和3年度の測量断面の差を示している。

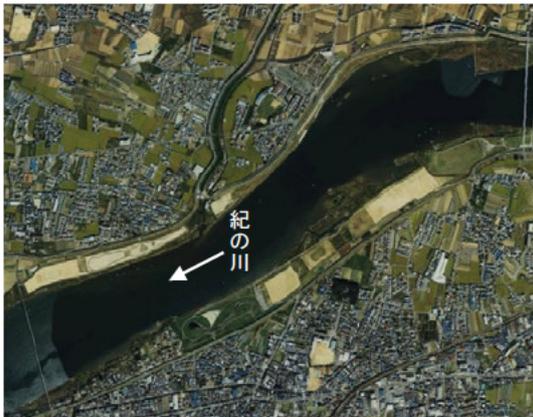
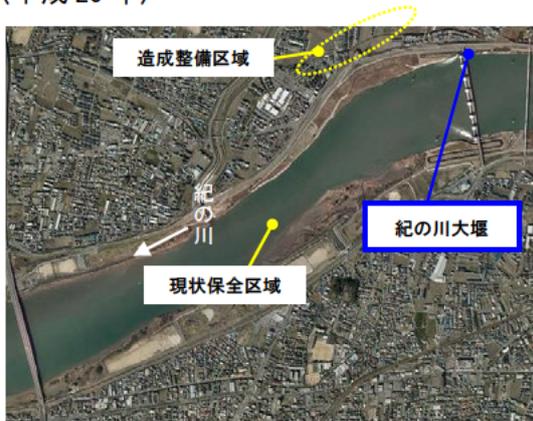
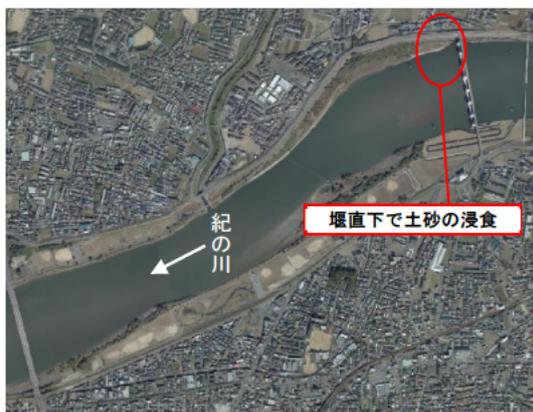
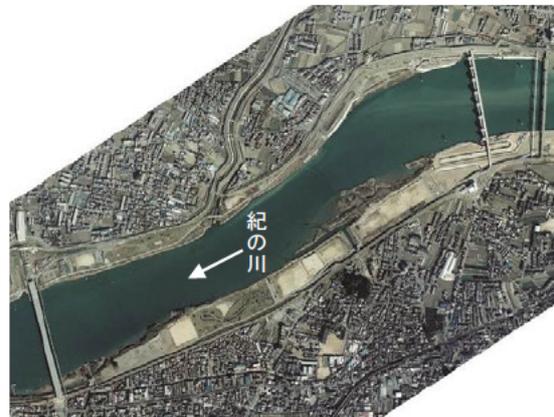
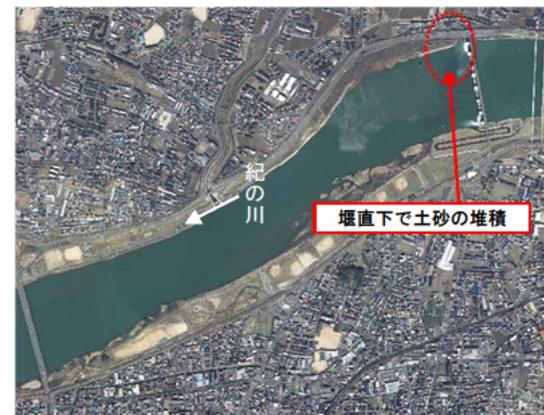
図 4.3-4 紀の川大堰下流区間の航空写真

建設前には、紀の川大堰の下流右岸側にワンド、干潟状の区域があったが、建設に合わせて高水敷の整備が行われ、水際に代替の干潟が造成された。下流左岸側にも同様にワンド、干潟が建設前から形成されており、この区域は建設に際して保全されている。

近年は堰直下において土砂の堆積が見られるが、現状では堰操作への影響はみられない。

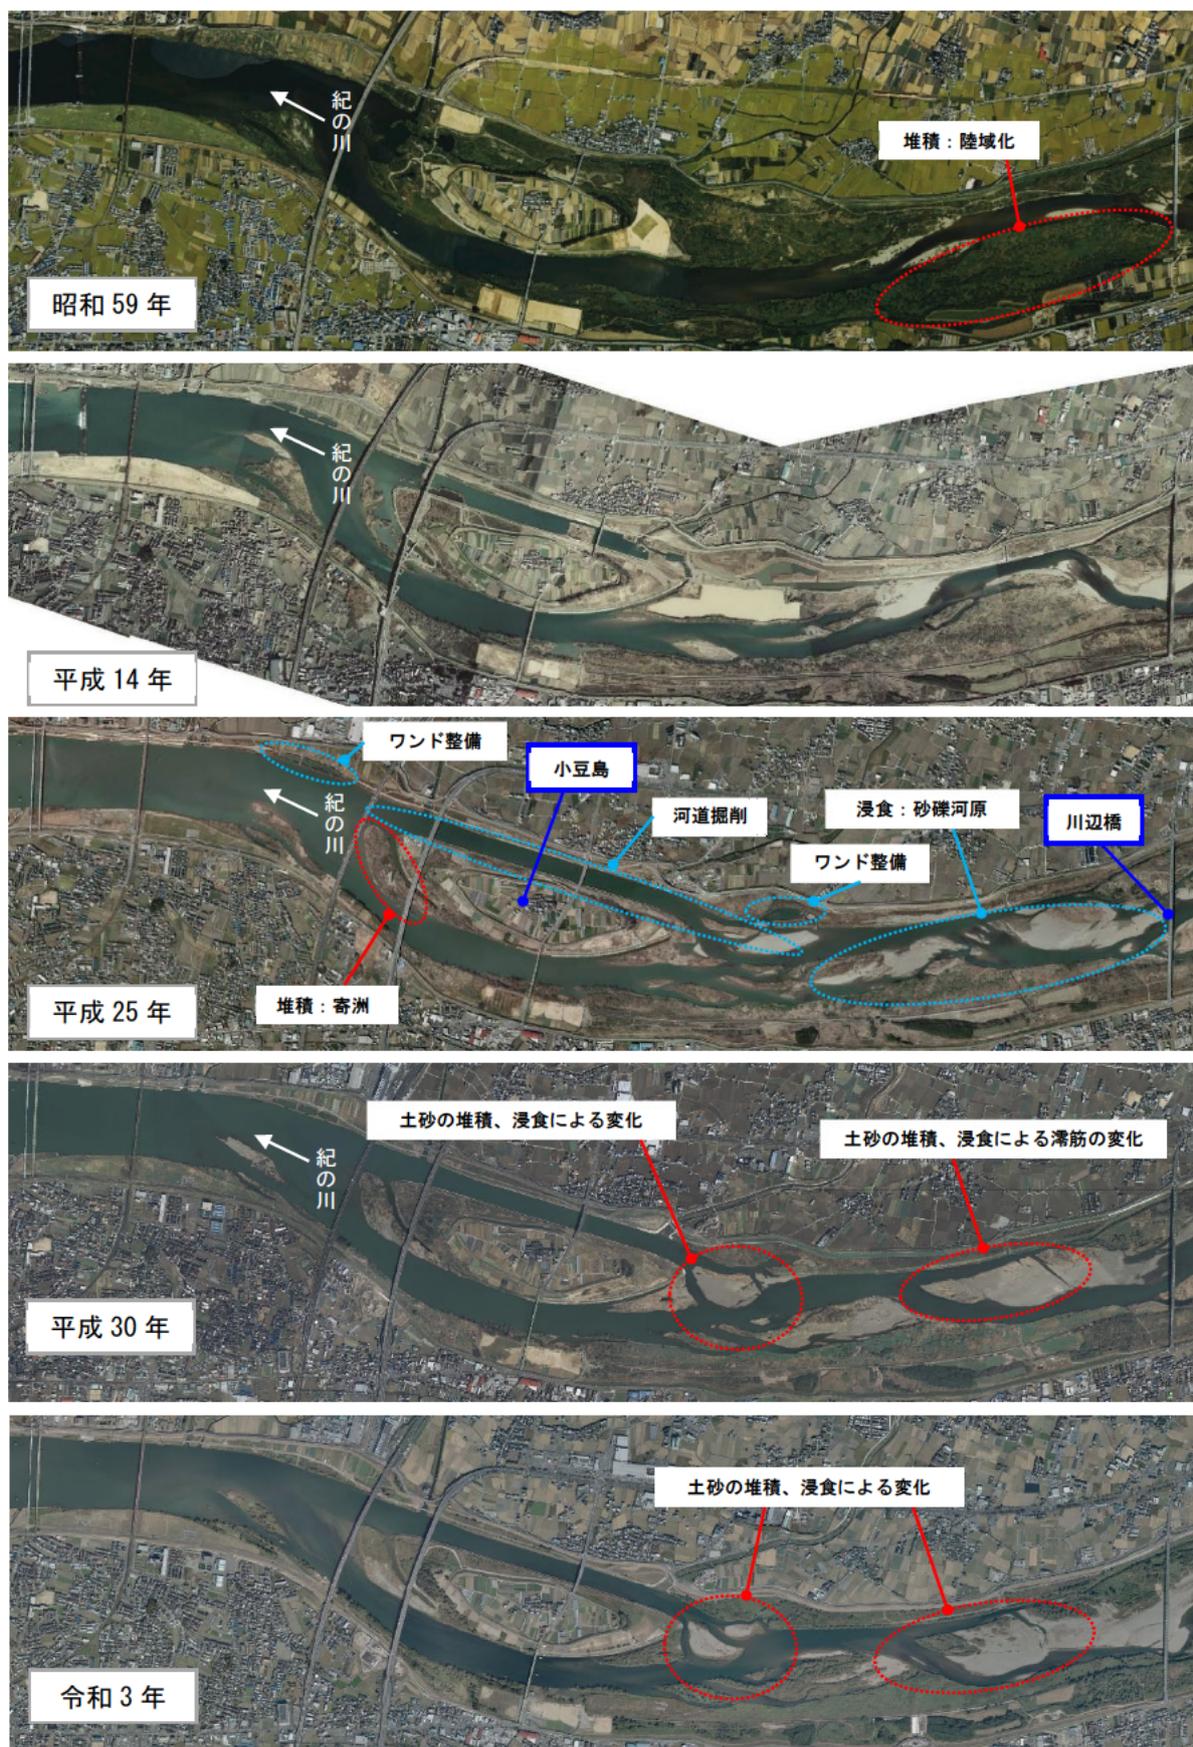
図 4.3-5 紀の川大堰上流区間の航空写真

紀の川大堰の上流区間では、河道整備に伴って、中州に形成された小豆島の右岸側が掘削され平成 14 年には流路が概ね形成されている。流路が変化したことにより、平成 25 年には小豆島下流の寄洲が拡大している。川辺橋下流左岸側では、昭和 59 年には堆積、陸域化によって樹林帯が形成されていたが、その後の大規模な出水によって洗掘され、流路が変化するとともに砂礫の河原に変化している。近年では、小豆島上流区間において、土砂の堆積・浸食により低水路の状況が変化している。

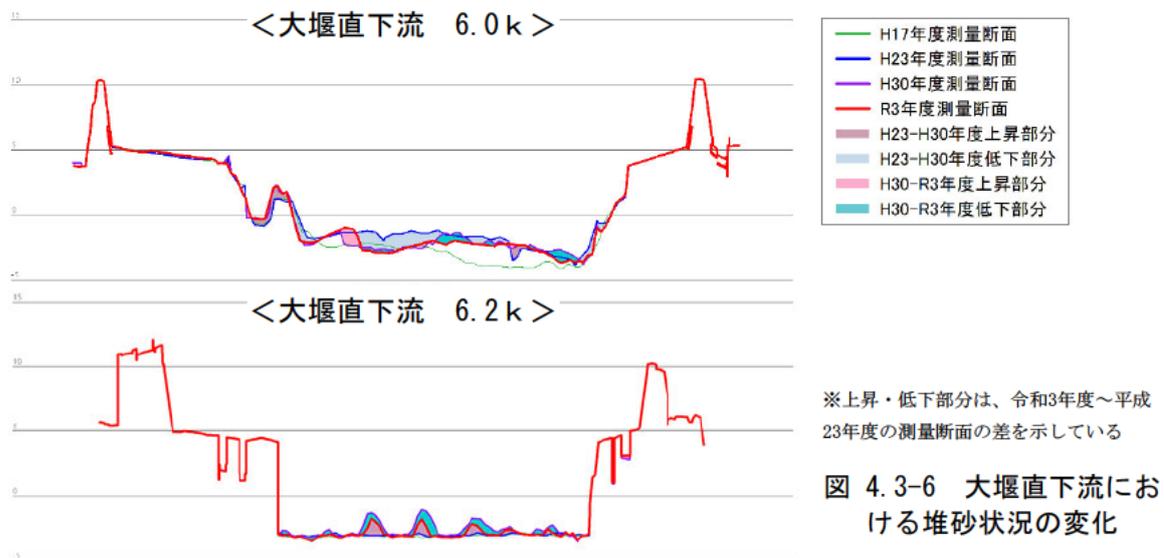
堰直下流の横断測量図（6.0k、6.2k）の比較により、平成30年度は6.2k付近で土砂が堆積していたが、令和3年度は土砂が浸食している。また、さらに下流の6.0k付近でも、土砂の堆積が進んでおらず、局所的な浸食も確認できる。（図4.3-6）。

また、現状（令和6年10月時点）において、干潮時にも堆砂は見られない。堆砂によるゲート操作への影響も生じていないが、今後も測量調査等で堆砂の状況を管理し、必要に応じた対応を検討していく。

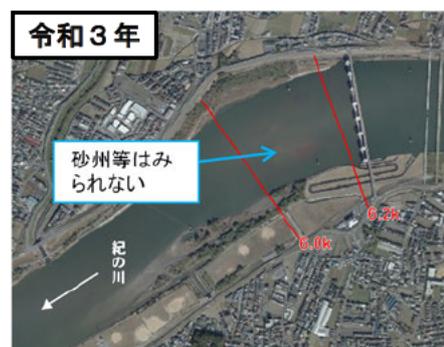
図 4.3-7 大堰直下流の堆砂箇所

航空写真により、令和3年度時点では砂洲等の土砂の堆積が確認されていない。（図4.3-7）。

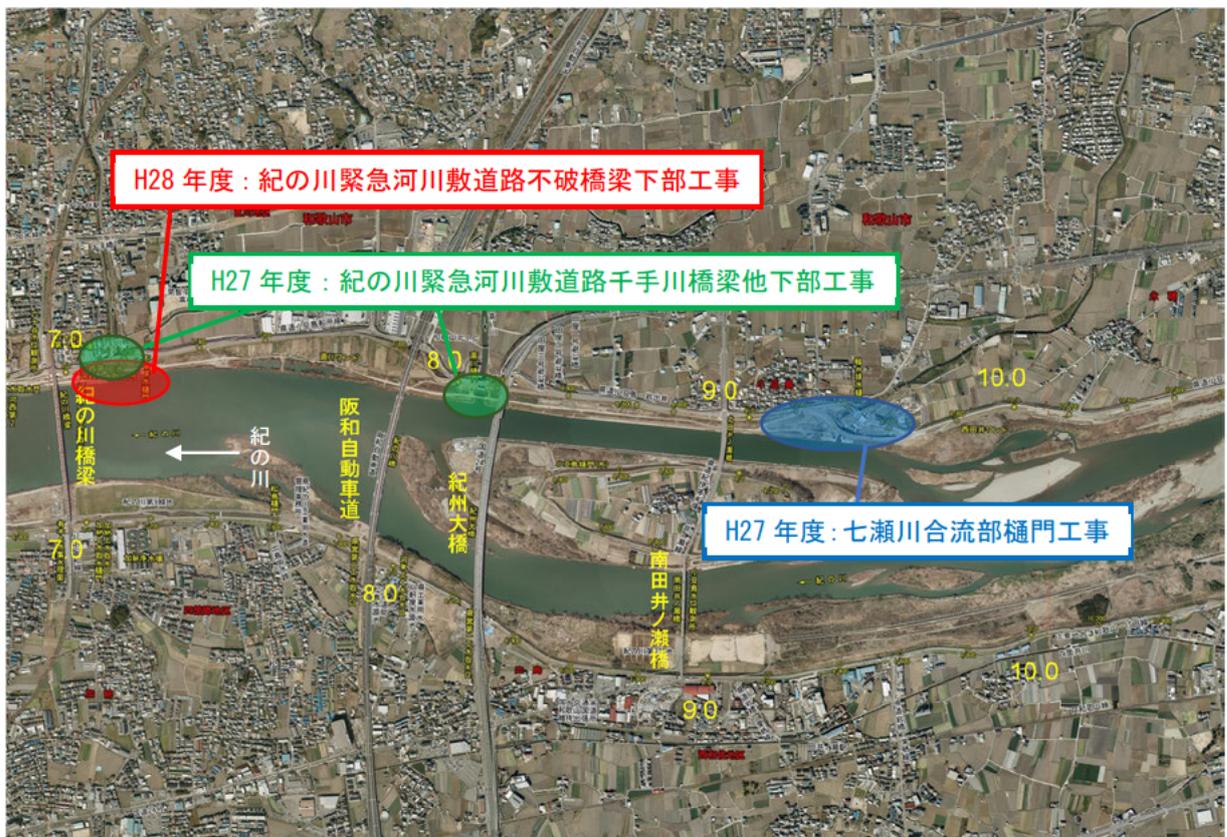
図 4.4-1 河道掘削を含む工事の実施箇所 (H27、H28)

ここでは参考として、平成27、28年度に実施された、樋門および橋梁等の工事に伴う掘削状況を示す。
