1. 事業の概要

1. 事業概要

天ヶ瀬ダムは洪水調節、水道用水の補給、発電を目的とした多目的ダムであり、淀川の本川である宇治川に位置している。

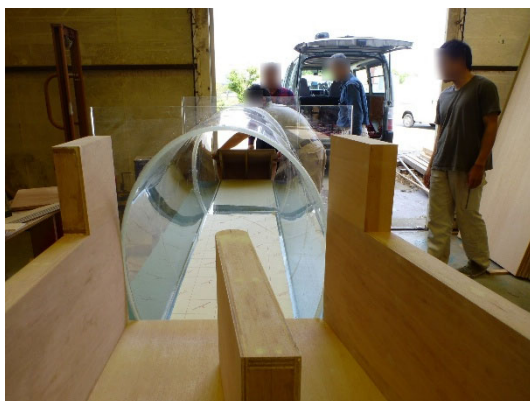
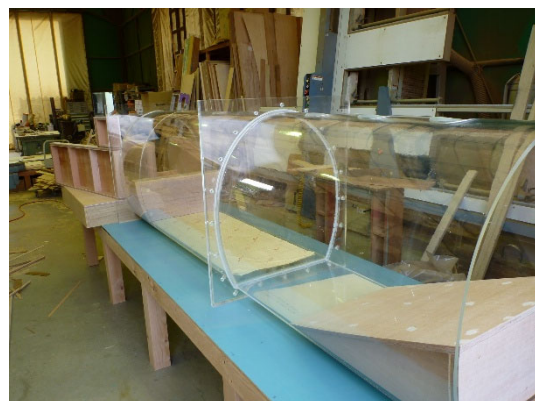
図 1.4-4 トンネル式放流設備(実験模型)製作状況

| 対策名 | 対策案の形状 | 対策なしとの周波数特性の比較 | 評価 |
|---|---|--|--|
| トンネル内の天井に仕切り板を設置 | | | <ul style="list-style-type: none"> 5Hz、8Hzで若干、低減効果がみられるが、6.3Hzは音圧レベルが増加傾向を示す。 |

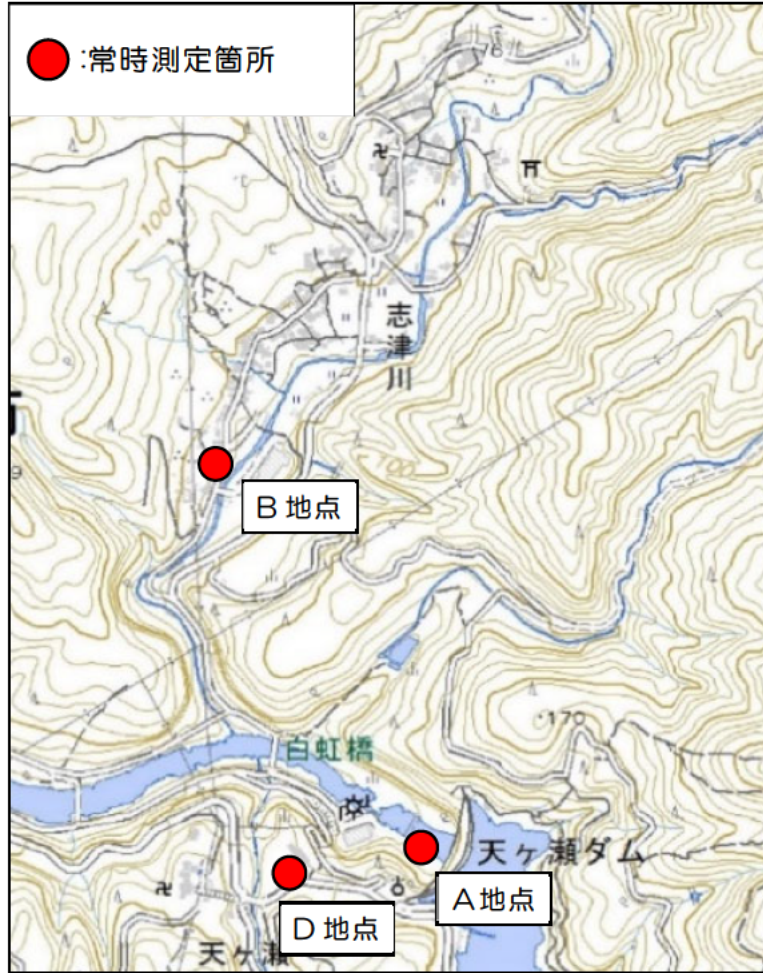
図 1.4-30 低周波音の調査地点（令和6年度）

| 調査区分 | 調査日時 | 調査箇所 | 調査項目 |
|---|---|---|---|
| 常時測定 | R6. 5. 1～R6. 10. 31 | A：ダムサイト地区 B：ダム下流右岸地区(志津川) D：ダム下流左岸地区(金井戸) | 低周波音 |

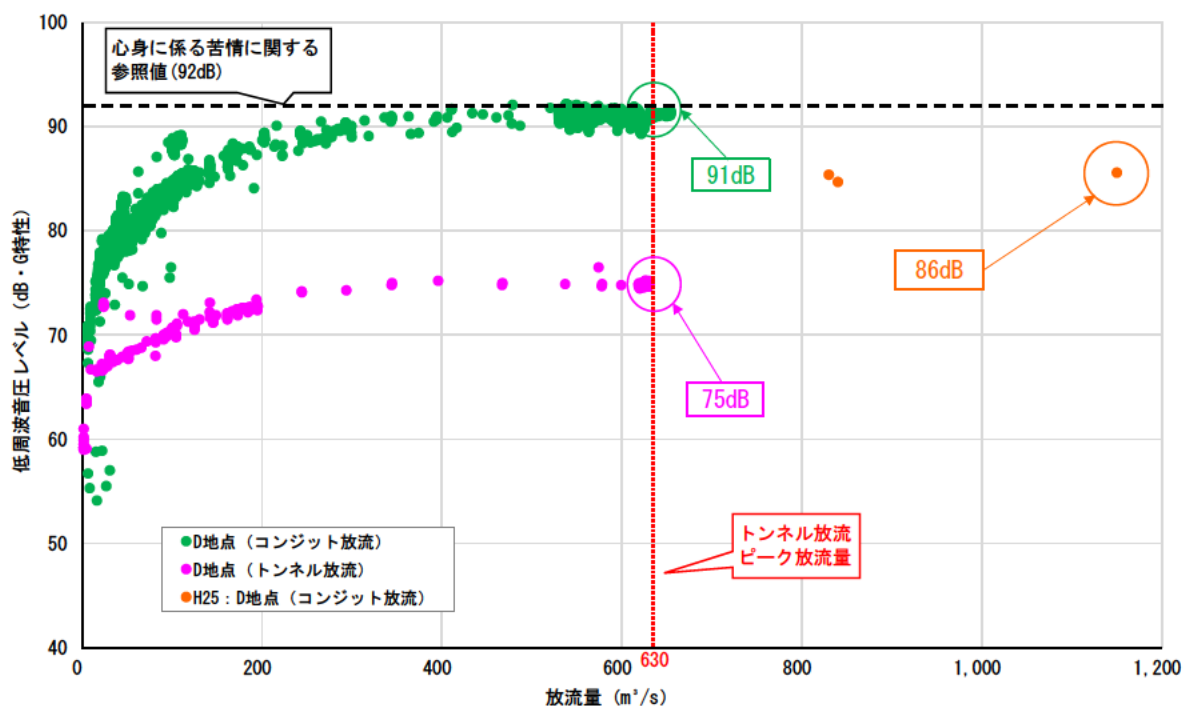
図 1.4-53 コンジット放流・トンネル放流で発生する低周波音 (D地点測定)

苦情に係る参照値について、トンネル放流による低周波音は、参照値を超過していない。

トンネル式放流設備の運用で、金井戸地区住民に対する放流時の低周波音を軽減することが可能である。

※天ヶ瀬ダム既往最大放流量 1,150m³/s 観測時に発生した低周波音を参考として図示

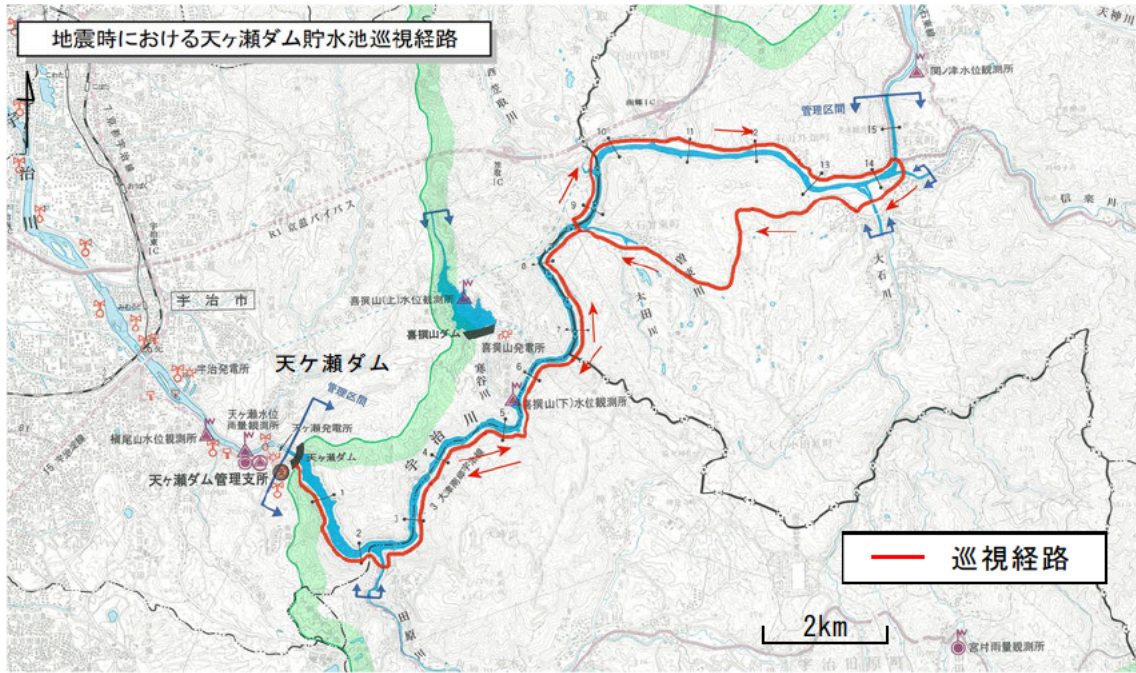
図 1.5-15 地震時における巡視経路

震度4以上の地震が発生した場合には、ダム本体、取付部周辺地山、放流設備等の臨時点検を行っている。

また、地震発生後、護岸や貯水池周辺法面の崩壊及び橋梁等許可工作物の被害等の状況を調査するため巡視を行っている。

注：府道通行止めの場合、巡視船で巡視を行う

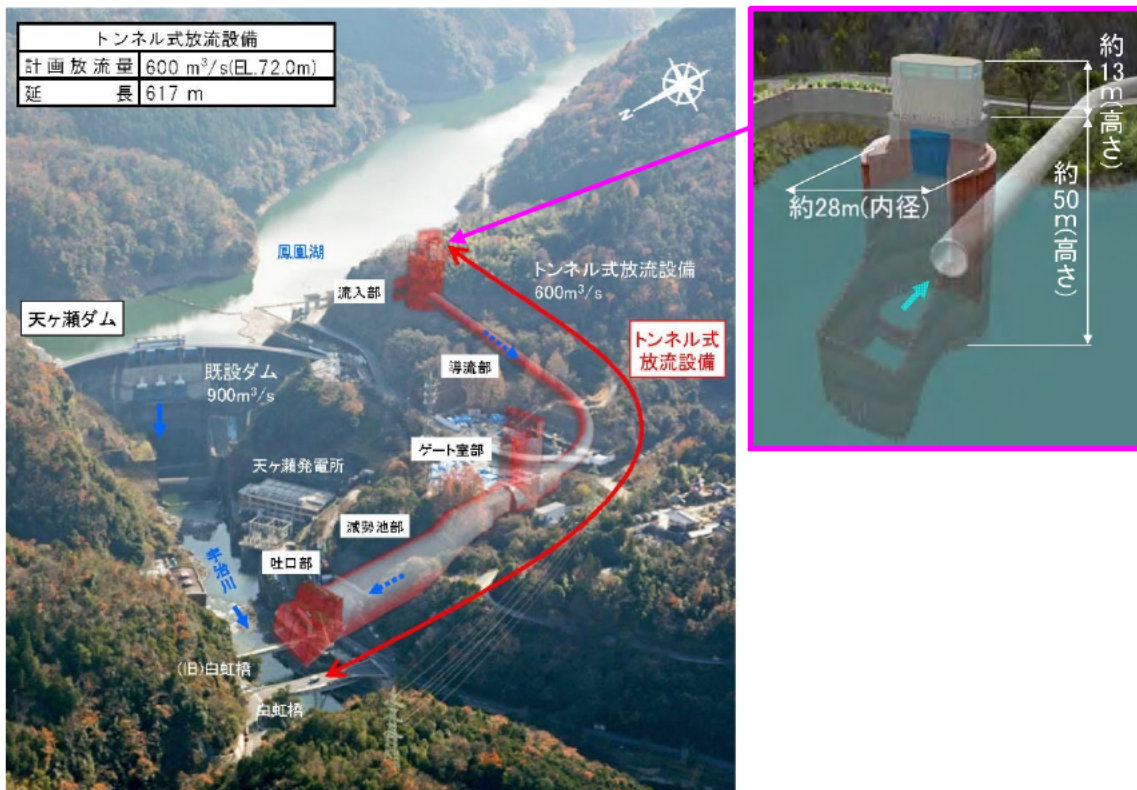
図 1.6-1 天ヶ瀬ダム再開発事業・トンネル式放流設備

天ヶ瀬ダムでは、平成 25 年度から、ダムサイトの左岸側にトンネル式放流設備を建設する再開発事業が開始され、令和 5 年 3 月に完了した。なお、トンネル式放流設備は、令和 4 年 7 月に通水試験が実施され、同年 8 月より運用されている。

天ヶ瀬ダム再開発事業の目的は、①洪水調節機能の向上、②京都府の水道水の確保である。

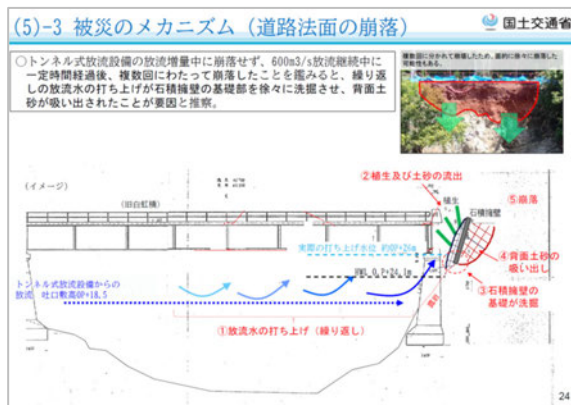
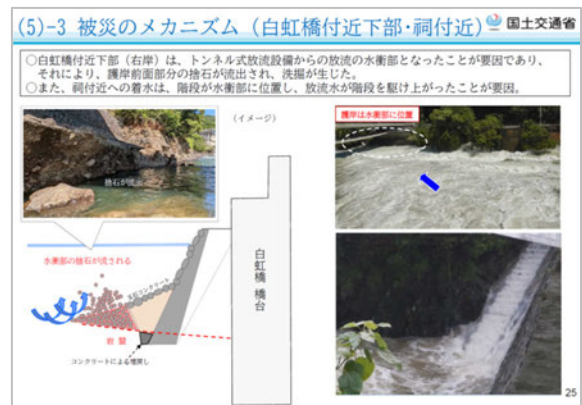
図 1.6-5 第2回天ヶ瀬ダム放流調査委員会資料(抜粋)

| 内容 | 発生箇所 | 推察された発生要因 |
|---|---|---|
| 祠への着水 | 白虹橋直下流右岸側 | 階段が水衝部に位置し、放流水が階段を駆け上がったため。 |

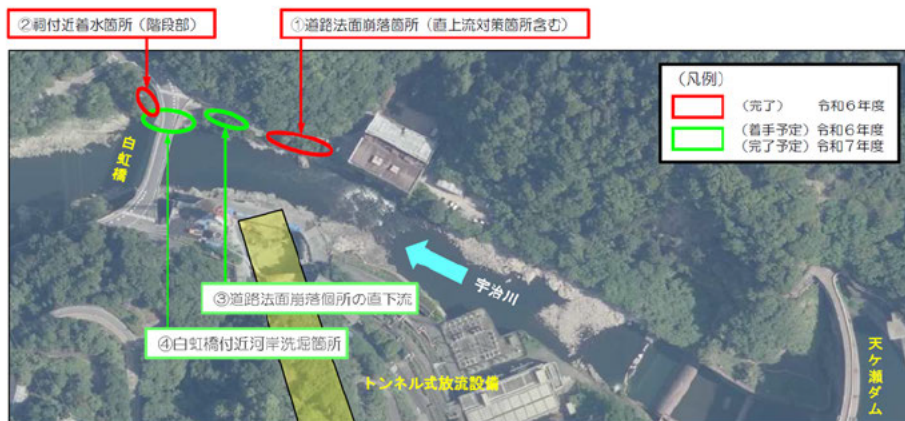
図 1.6-6 令和6年度時点の工事の進捗状況及び工事箇所

各箇所の崩落確認後、早急に応急復旧工事が実施された。崩落が確認された道路法面に対しては、モルタル吹付による応急復旧工事が実施された。また、洗堀が確認された白虹橋右岸側付近の河岸では、応急復旧として袋詰め玉石が設置された。

令和6年6月に道路法面及び祠付近の階段部分の本復旧工事が完了した。白虹橋右岸側付近の河岸、道路法面直下流の本復旧工事は、令和7年度に完了予定である。
