## 4. 堆砂

#### 4.1.1 評価方針

天ヶ瀬ダムの堆砂状況及び経年的な整理により堆砂傾向を把握し、評価を行う。また、堆砂対策について整理する。

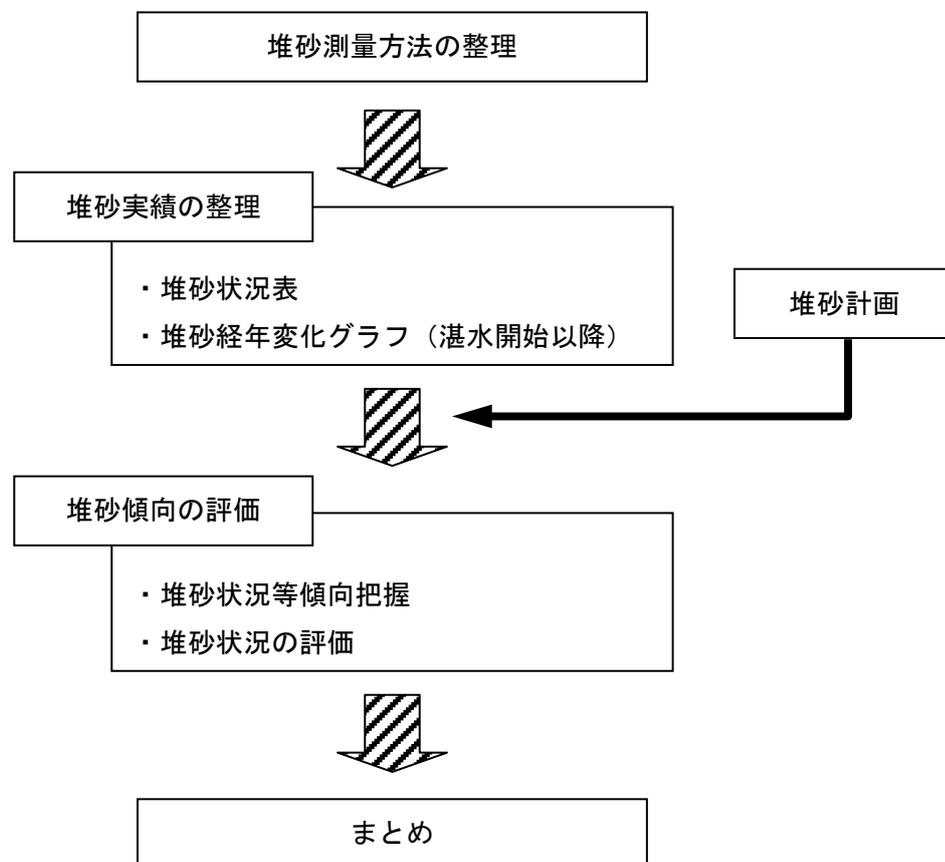
図 4.1-1 評価手順

以下の手順で評価を行う。評価のフローは図 4.1-1 に示すとおりである。

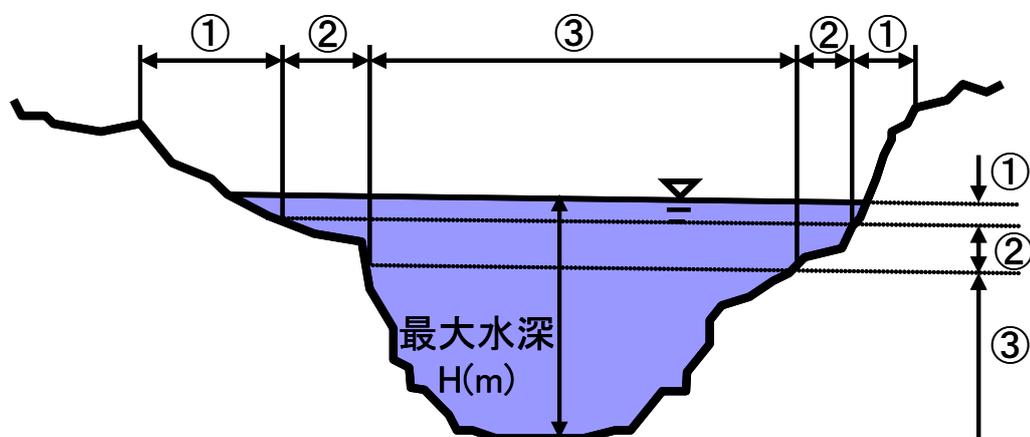
図 4.2-1 堆砂測量概要図

堆砂測量は、天ヶ瀬ダムから縦断方向に約 200m、横軸方向に約 5m（音響測深機による場合）間隔で実施している。

横断測量は最大水深に応じて、以下の 3 つの測量に分かれる。

- ①最大水深  $H \leq 1\text{m}$  : レベル・標尺による直接測量
- ② $1\text{m} < \text{最大水深 } H \leq 3\text{m}$  : レベル・標尺による直接測量および音響測深機による測量
- ③最大水深  $H > 3\text{m}$  : 音響測深機による測量

なお、堆砂量は堆砂測量から得られる横断図を基に、平均断面法を用いて算出している。

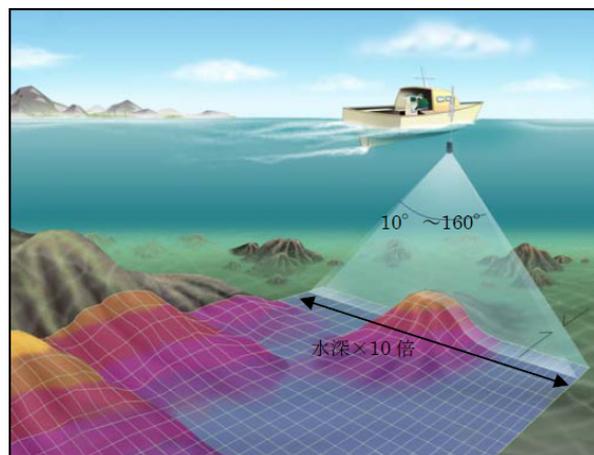
図 4.2-4 ナローマルチビーム測深概念図

平成 27 年(2015 年)度、平成 30 年(2018 年)度及び令和元年度は、マルチビーム測深機による測量を行っている。マルチビーム測深機は、音響ビームを扇状に発射及び受信しながら面的に測深を行う手法である。

なお、堆砂量はマルチビーム測量により得られる三次元測量データを基とし、1m 四方のメッシュ標高を算出し堆砂量を求めるメッシュ法の他に、前述の平均断面法でも算出を行っている。

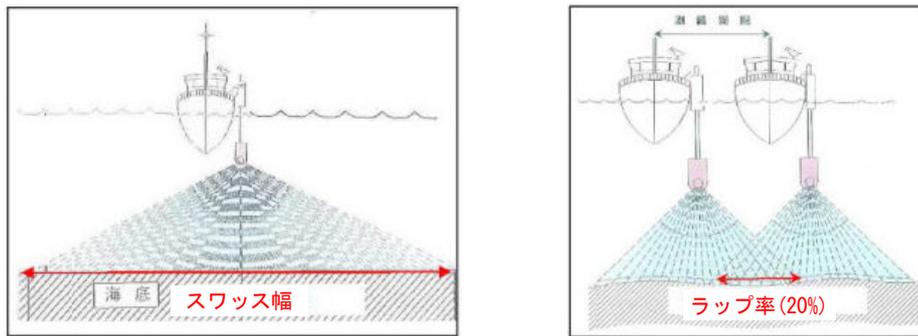
図 4.2-5 スワッス幅とラップ率の概念図

- ・ 測量データはオリジナルで 1m メッシュに 1 点以上取得し、1m メッシュデータを作成
- ・ 計測は観測幅の 20%以上を重複
- ・ スワッス幅はテストランを実施して比較し、最適値を 90%として決定
- ・ 測位方法は VRS-RTK 方式を使用
  - 携帯電話通信網を利用して固定局情報をリアルタイムにデータ送信するサービス
  - 調査船上に設置した GNSS 測量機が取得するデータと配信されてくるデータを用い、即時演算することで、リアルタイムで調査船の位置を求める。
- ・ 水中音速度による音速度データは音速度計により取得(1 回/日)

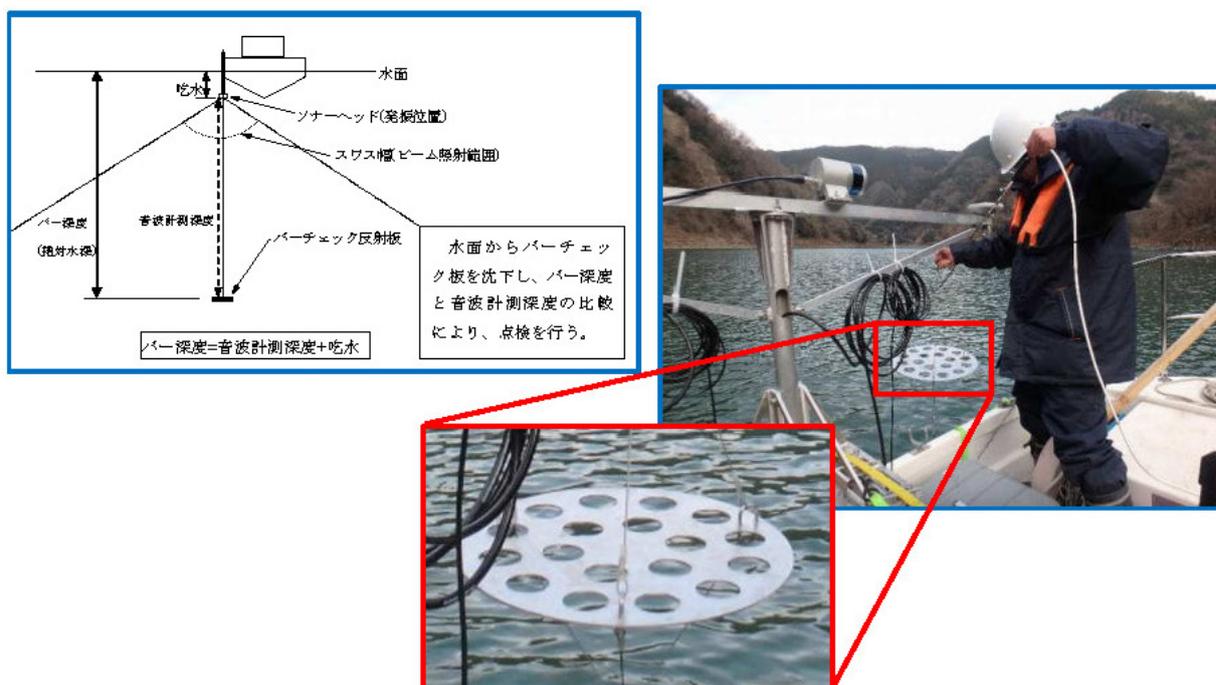
図 4.2-8 バーチェックの状況

- ・ナローマルチビーム計測時は、1日1回バーチェックを実施し、バー深度による絶対水深との比較を行い、喫水補正・音速補正を実施
- ・任意の区域を八の字走行観測することによりGNSSとソナーヘッド等の位置方位角度を確認するイニシャライズを作業前1日1回実施
- ・検証による較差の許容値は「河川定期縦横断測量業務実施要領・同解説、平成9年(1997年)、建設省河川局」に記載される横断測量の精度「湖、ダム」を使用
- ・許容値が制限を超える場合、再度解析を実施し、再検証を実施  
(制限)湖、ダム：±(10+h/100)cm、h:深さ(cm)

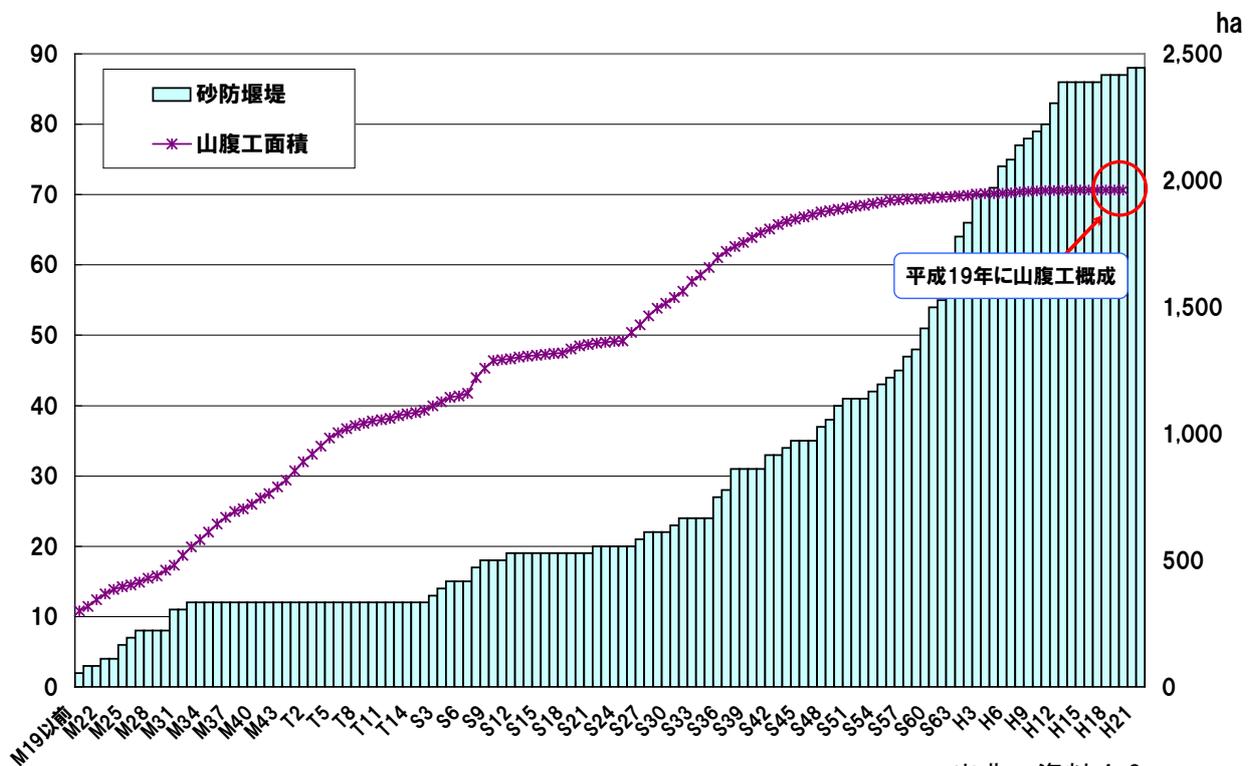
図 4.3-1 瀬田川水系砂防の整備情報

明治11年(1878年)から淀川修築工事の一環として、瀬田川、木津川の上流域において、淀川下流への土砂流入を防止するために山腹工（表面侵食や表層崩壊の防止又は軽減が目的）などを施工する直轄砂防事業が実施され始めた。昭和20年代後半には、コンクリート技術を用いた砂防堰堤が施工されるようになった。

明治11年(1878年)から続けられてきた山腹工は、瀬田川水系では平成19年(2007年)度に概成した。また、瀬田川水系直轄砂防事業は平成25年(2013年)度で完了し、平成26年(2014年)度からは滋賀県に移管し、滋賀県が施設の維持管理をおこなっている。

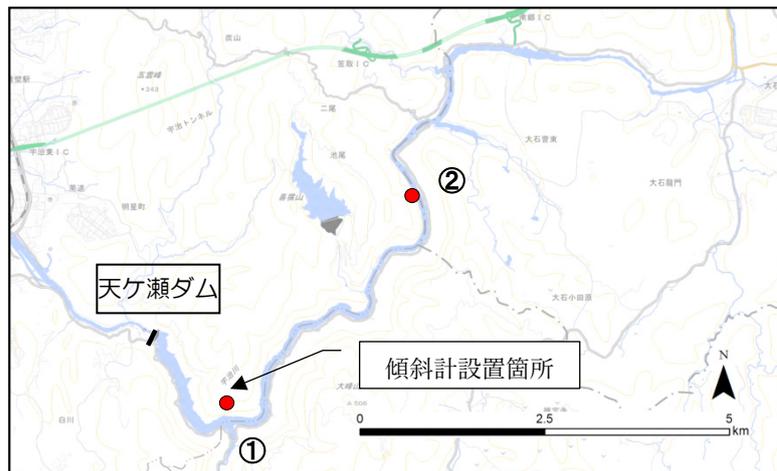
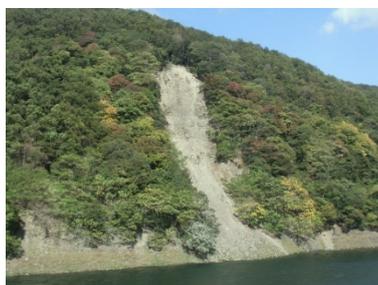
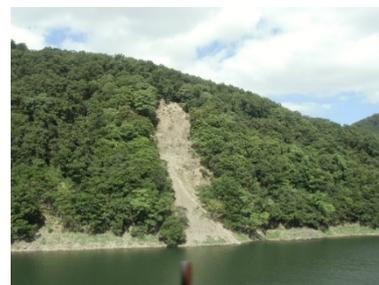
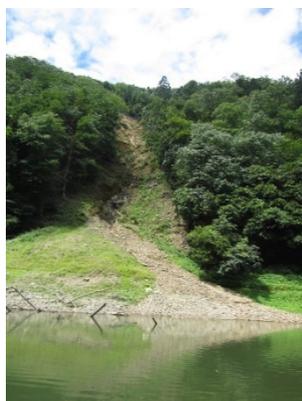
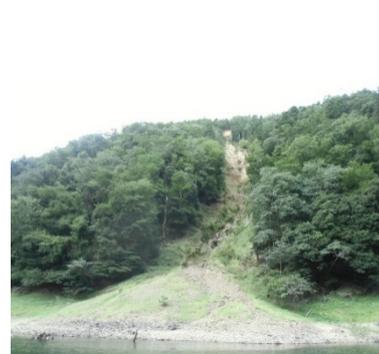
図4.3-2 天ヶ瀬ダム貯水池周辺の崩壊発生状況

天ヶ瀬ダムの流域で進められてきた山腹工は平成19年(2007年)に概成している。平成26年(2014年)度以前には面崩落が発生し(図4.3-2①参照)、平成29年(2017年)には、谷地形で浸食が発生している(図4.3-2②参照)。平成26年(2014年)以前に崩落した①には、傾斜計を設置し状態監視している。これまで特に変状は確認されていないが、引き続き監視を継続する(図4.3-3参照)。

なお、至近5ヵ年(平成27年(2015年)～令和元年(2019年))に新たに発生した湖岸の変状は、水位変動による局所的崩落のみで、より大きなものは確認されていない。

① 平成26年以前の崩落箇所(傾斜計設置)

② 谷地形の浸食箇所 天ヶ瀬ダム上流右岸6.8km付近

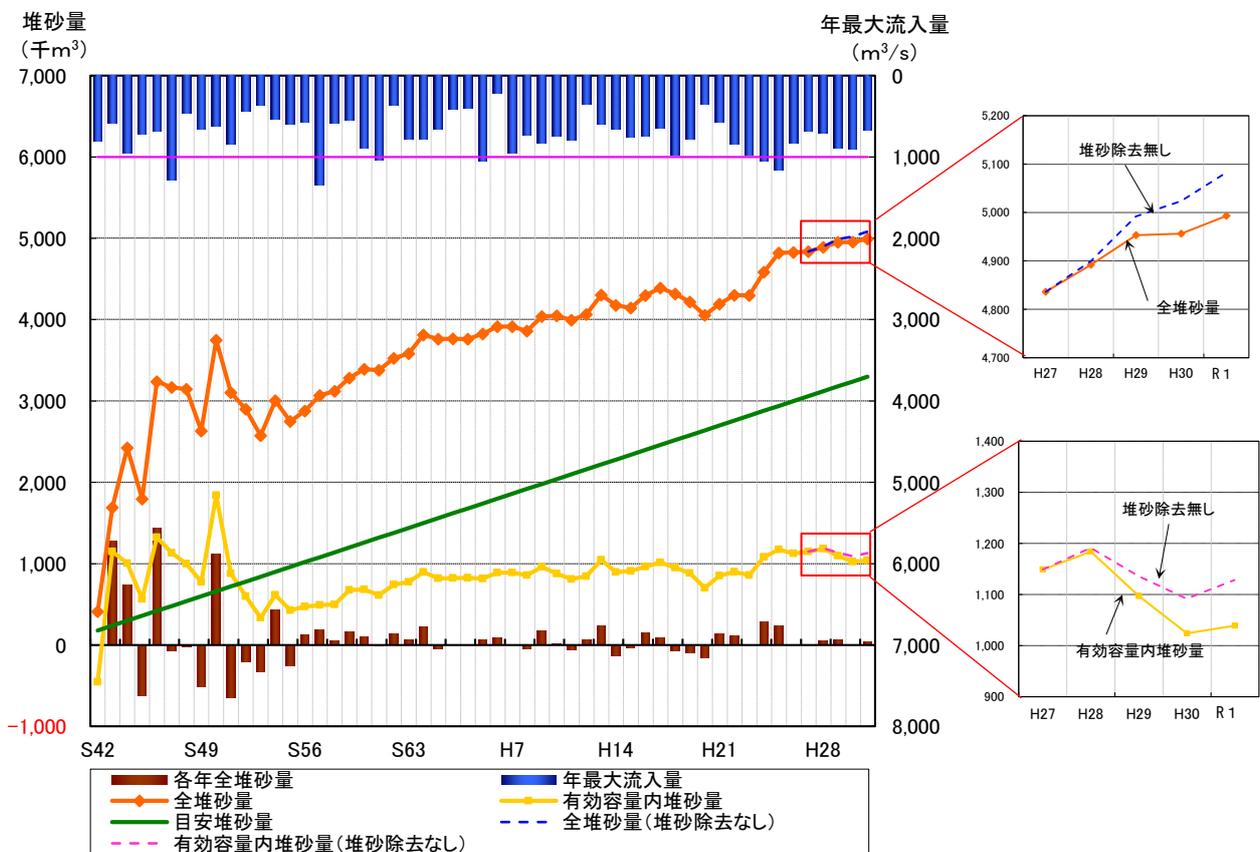
図 4.4-1 堆砂量の経年変化

表 4.4-1 に示すように令和元年度（2019 年度）までの総堆砂量は 499 万 m<sup>3</sup> であり、堆砂容量（600 万 m<sup>3</sup>）の 83% を占めており、有効貯水容量内に 104 万 m<sup>3</sup> 堆積している。

昭和 50 年代前半までは、各年の堆砂量に大きな変動があったが、昭和 50 年代後半からは大きな変動は見られなくなった。特に、平成元年あたりから各年の堆砂量が少なくなっている。これは、山腹工や砂防堰堤の設置などの瀬田川水系砂防事業の進捗により、流出土砂が減少している効果が影響していると考えられる。

平成 27 年（2015 年）から令和元年（2019 年）の有効容量内堆砂量は堆砂対策や自然移動により、約 11 万 m<sup>3</sup> 減少し、堆砂容量内堆砂量は約 27 万 m<sup>3</sup> 増加している。5 年間の総堆砂量は 15.7 万 m<sup>3</sup> であり、年平均堆砂量は 3.1 万 m<sup>3</sup>/年となっており、堆砂速度は低下している。ただし、平成 28 年（2016 年）以降、天ヶ瀬ダムでは堆砂対策を実施しており、平成 28 年（2016 年）～令和元年（2019 年）の 4 ケ年で 8.9 万 m<sup>3</sup> の土砂を除去しており、土砂除去を実施していなかった場合の堆砂量は 24.6 万 m<sup>3</sup>、年平均堆砂量は 4.9 万 m<sup>3</sup>/年であったと推測される。

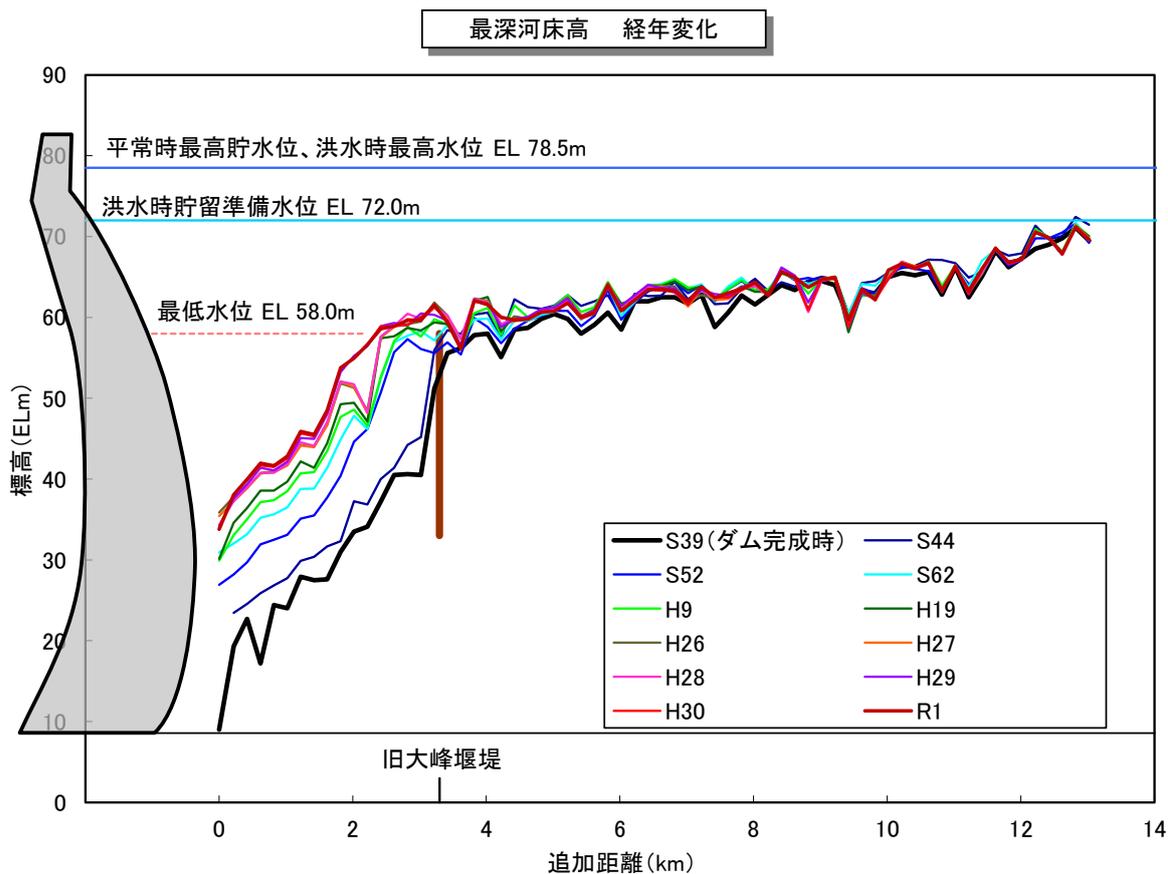
図 4.5-1 堆砂縦断図（本川）

図 4.5-1 に本川の堆砂縦断図を示す。

至近 5 年間における最深河床高縦断図では、過去同様の堆砂傾向を示しており、天ヶ瀬ダム堤体から、旧大峰堰堤付近にかけて堆砂が顕著である。

令和元年度時点で、総堆砂量約 499 万 m<sup>3</sup> の内、堆砂容量内に 395 万 m<sup>3</sup> が堆積し、ダムより 2.4km より上流側において有効容量内に約 104 万 m<sup>3</sup> が堆積している。これは洪水調節容量の 5% に相当する。

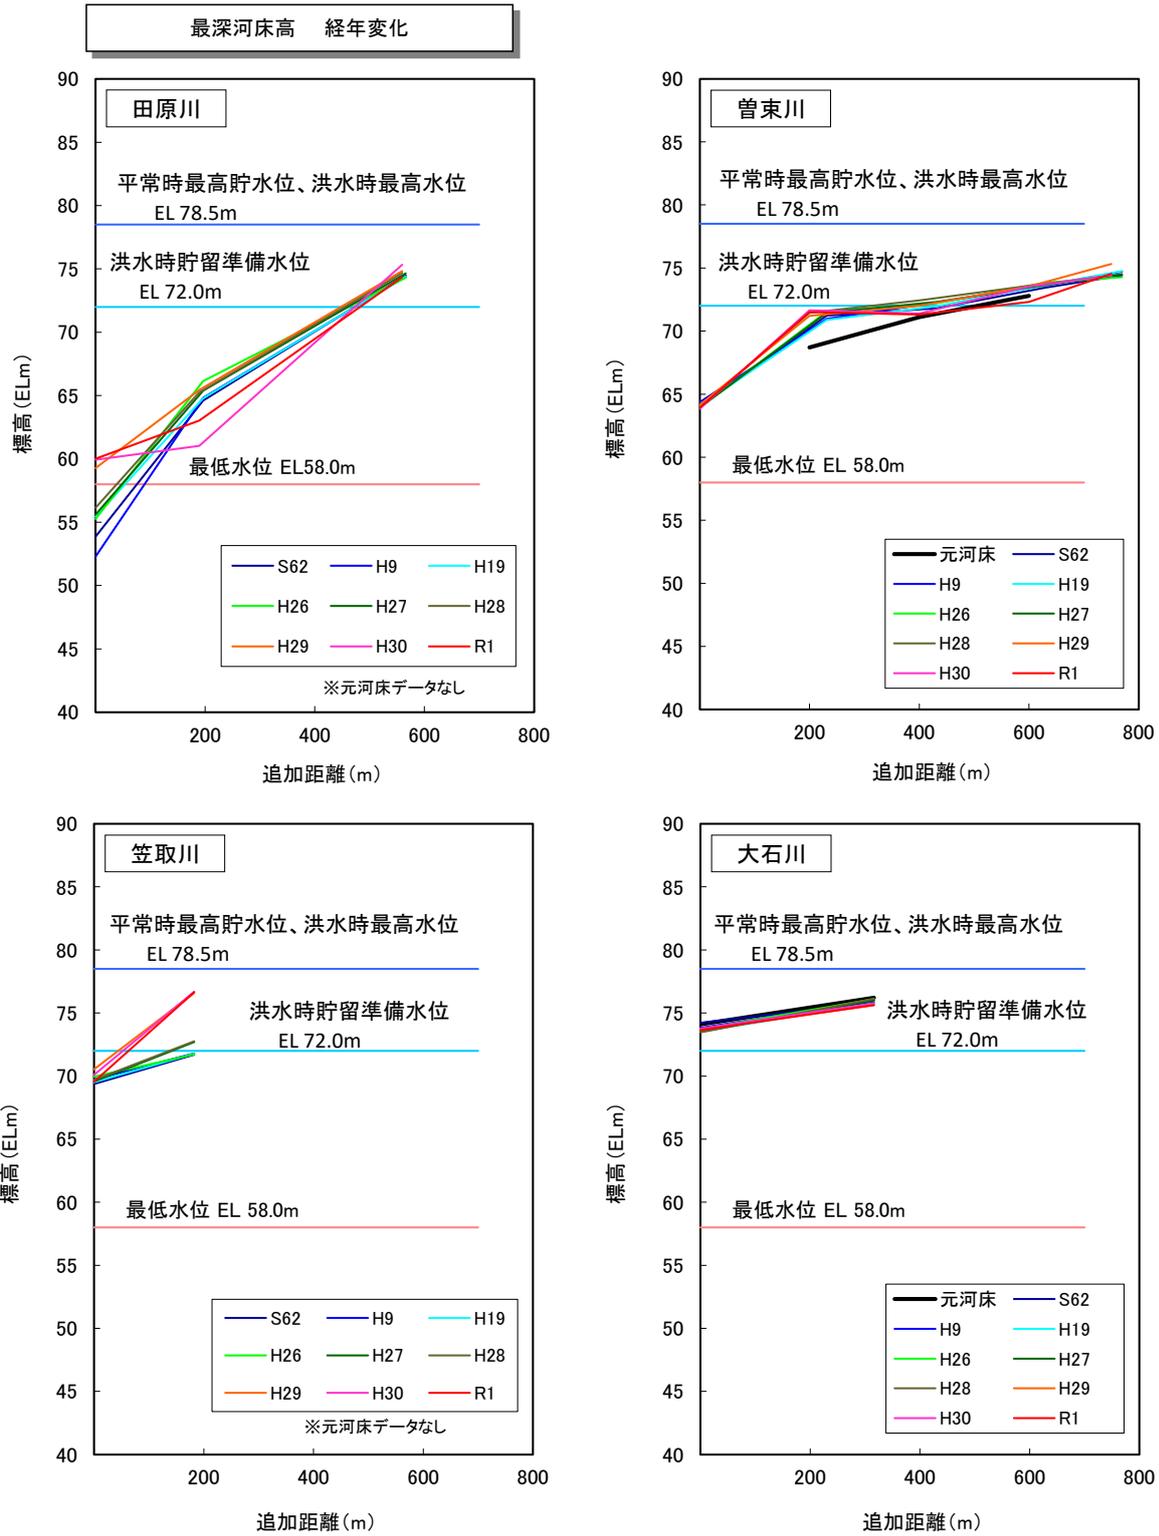
図 4.5-2 堆砂縦断面図 (支川)

図 4.5-2 に支川の堆砂縦断図を示す。

いずれの支川も近年堆砂は進行傾向にあり、有効貯水容量内（標高 58.0m の最低水位以上の水位容量）への堆砂も確認される。

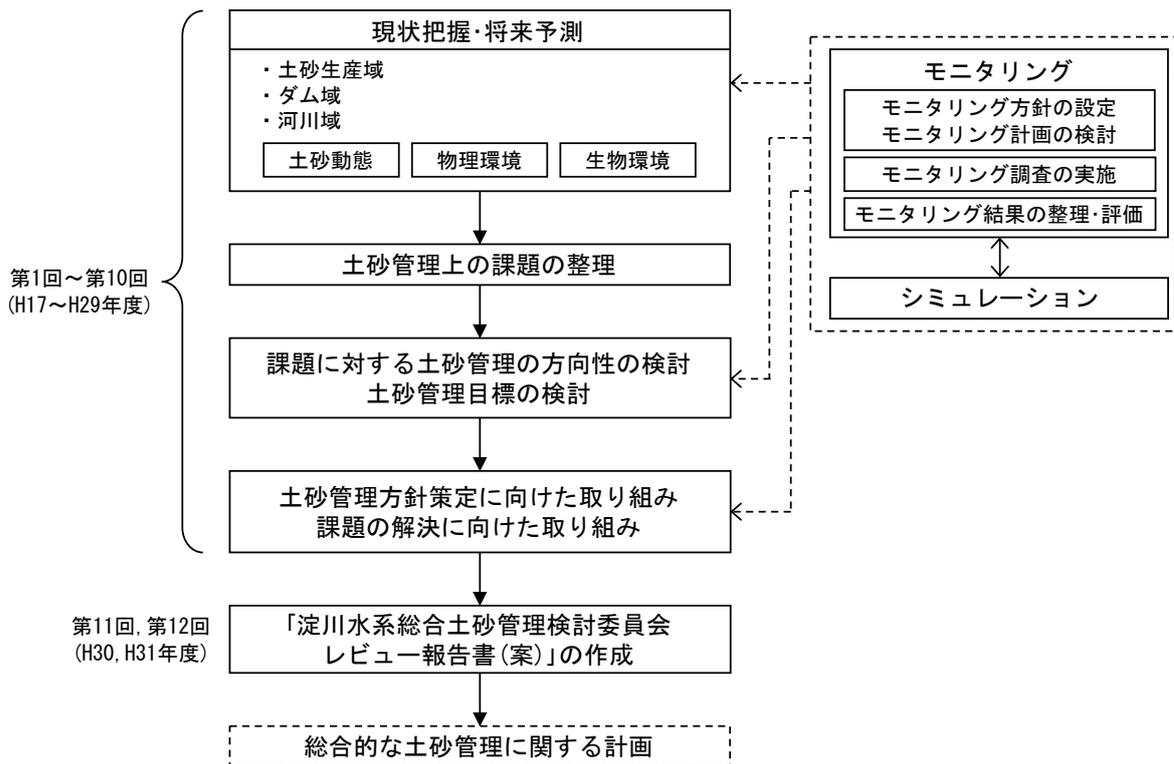
図 4.6-1 「淀川水系総合土砂管理検討委員会」の検討内容の概要

同委員会の検討内容の概要を図 4.6-1 に、開催経緯を表 4.6-1 に示す。

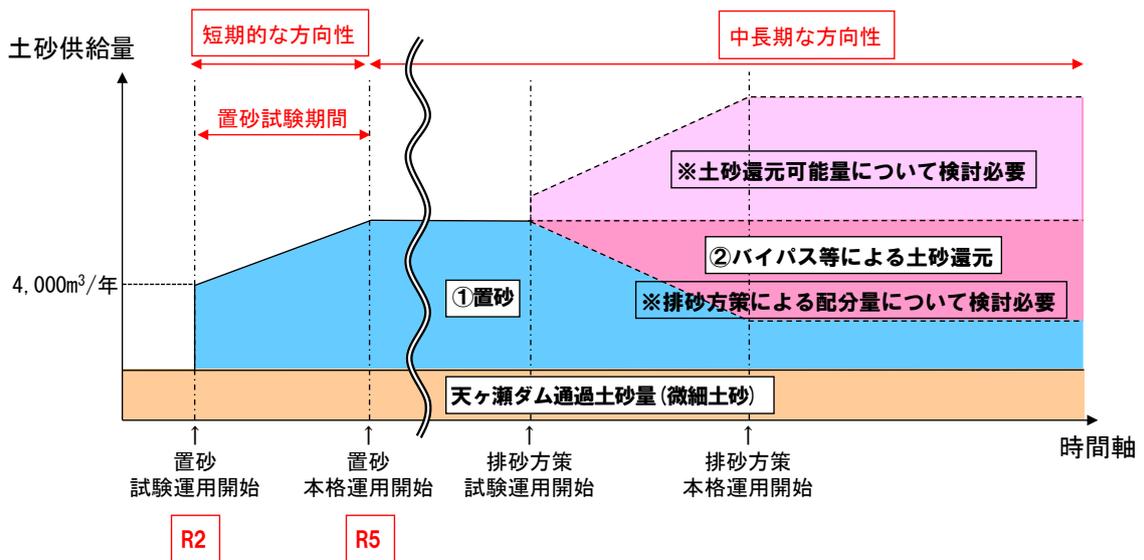
図 4.6-3 土砂管理対策の方向性と置砂の関係

- 短期的な方向性
  - ・置砂による土砂供給を試験的に実施し、河道の応答等に関する基礎的なデータを取得しつつ、物理・生物環境の改善を目指す。また、土砂還元への社会的合意形成に努める。
- 中長期的な方向性
  - ・短期目標の達成状況を踏まえて、排砂方策によって恒久的な土砂供給を実施し、物理・生物環境の改善とともに土砂移動の連続性の確保を目指す。

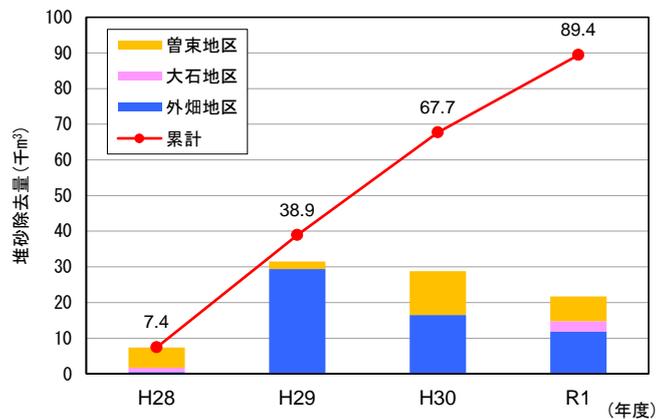
図 4.6-4 堆砂除去量の推移

天ヶ瀬ダムでは、堆砂対策として、貯水池内に堆積している土砂の除去を平成28年(2016年)度から実施しており、平成28年(2016年)度から令和元年(2019年)の4ヶ年で8.9万 $\text{m}^3$ (年平均2.2万 $\text{m}^3$ /年)の堆砂を除去している(表4.6-2及び図4.6-4参照)。

天ヶ瀬ダムでは、平成27年(2015年)度から令和元年(2019年)の5年間で15.7万 $\text{m}^3$ (年平均3.1万 $\text{m}^3$ )の堆砂があることから、全堆砂量の1/3を除去し、堆砂の進行を遅らせていると考えられる。

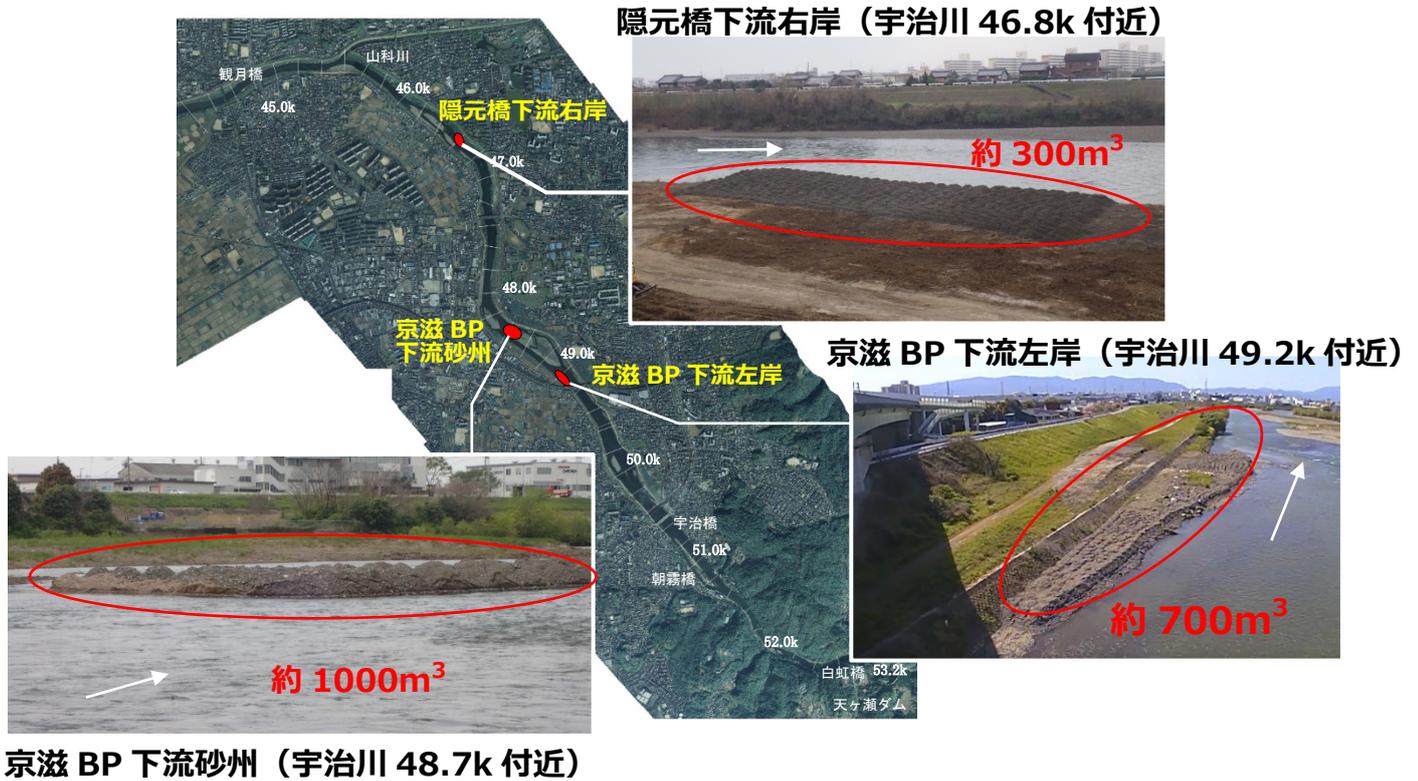
図 4.6-6 宇治川での土砂還元実験（置砂）

ダム貯水池上流部で撤去した土砂を宇治川での土砂還元実験（置砂）として、令和元年(2019年)度に運搬、置砂を実施した。

瀬田川洗堰及び天ヶ瀬ダムの出水期に備えた水位低減操作時（ドローダウン）及び梅雨期の流出を期待し、京滋BP下流・隠元橋下流で合計約2,000m<sup>3</sup>を設置した。

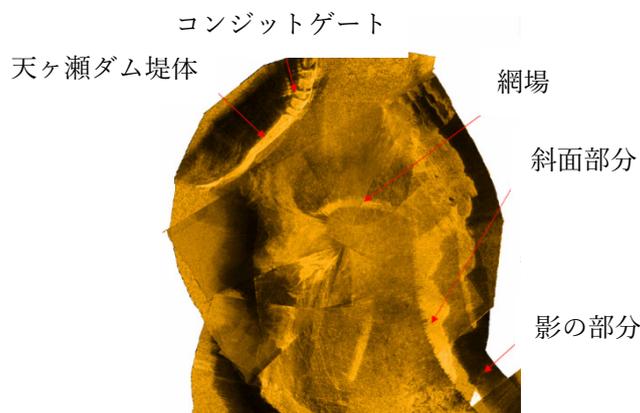
図 4.7-1 サイドスキャンソナーモザイク図(堤体付近)

ゲートに悪影響を及ぼす可能性のある支障物（沈木など）は認められなかった。

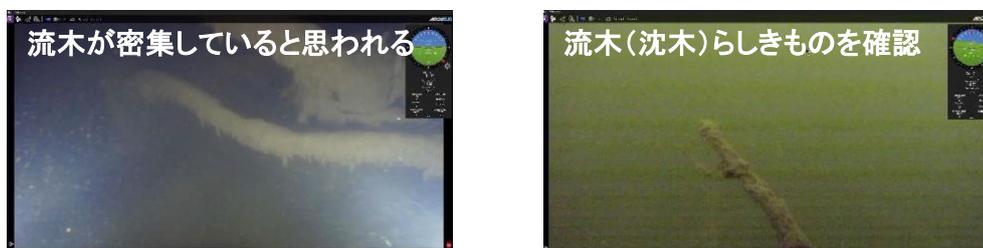
図 4.7-2 ROV(水中ドローン)撮影写真

沈木などの存在が考えられた地点を中心に撮影を行った結果、流木（沈木）らしきものを確認した。

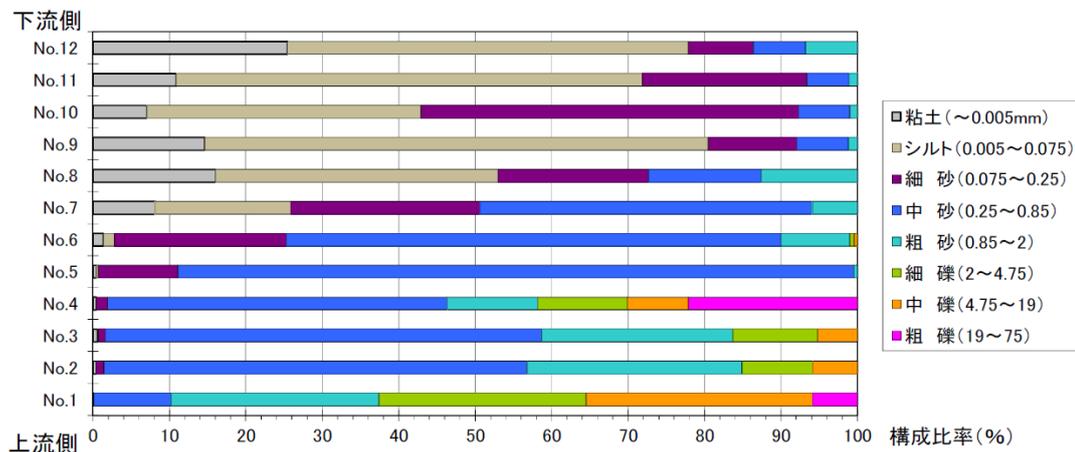
貯水池内の堆積土砂は上流側ほど粗く、下流に行くほど粒径が細くなるという一般的な傾向が見られた。
