令和4年8月豪雨の災害復旧について

令和5年5月24日

近畿地方整備局

高時川 直轄河川災害 R5実施箇所

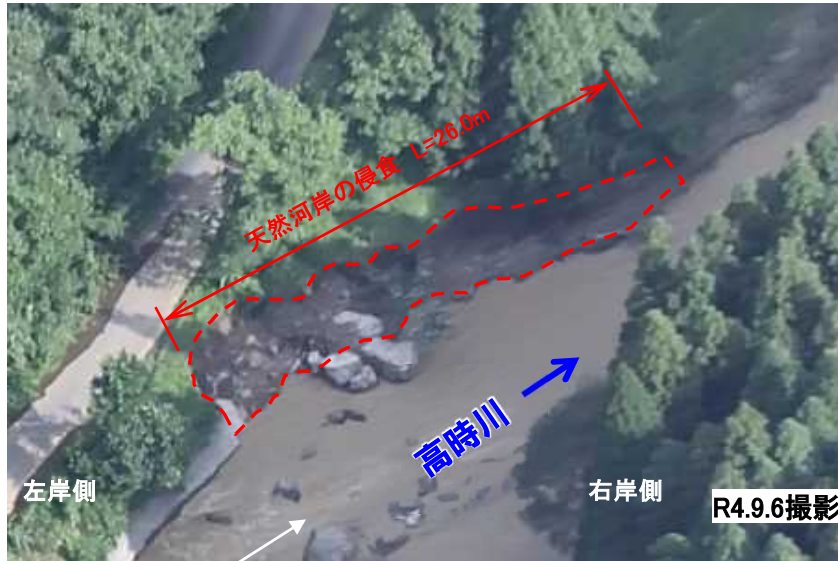
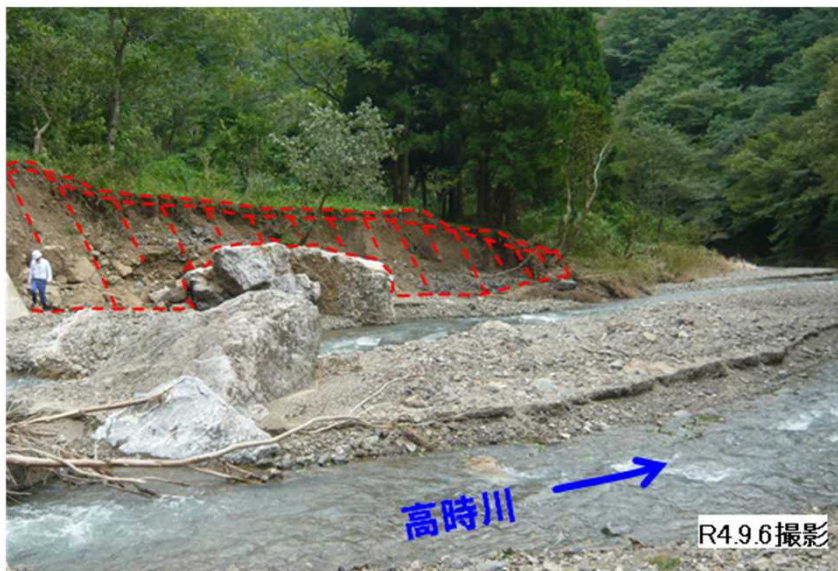
被災状況

高時川 被災状況と復旧内容 (No.2)

復旧内容

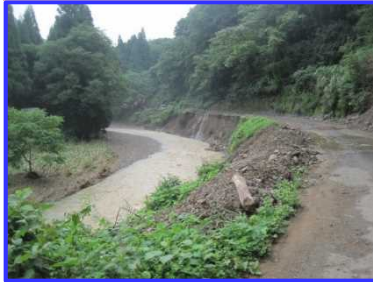
No.81 路肩欠損

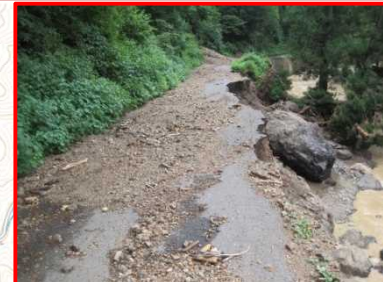
No.60・62 路肩欠損

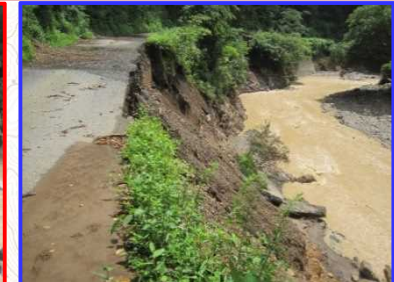
No.56 路肩欠損

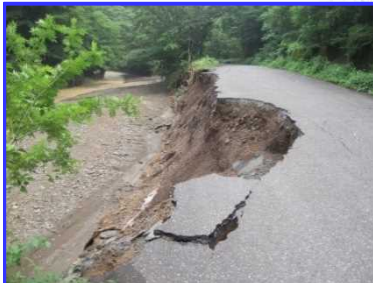
No.75 路肩欠損

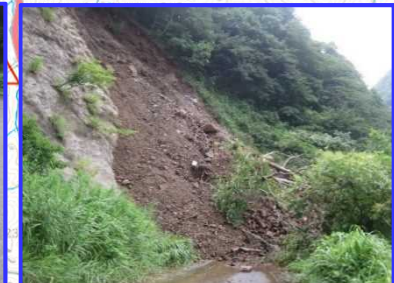
No.73 法面崩壊

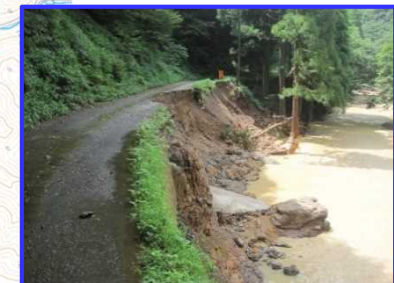
No.54 路肩欠損

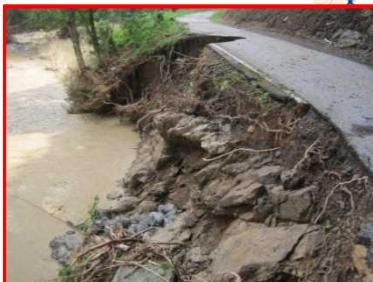
No.44・45 路肩欠損

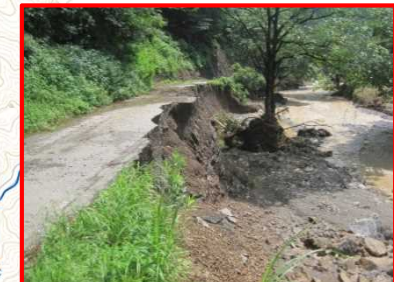
No.49 路肩欠損

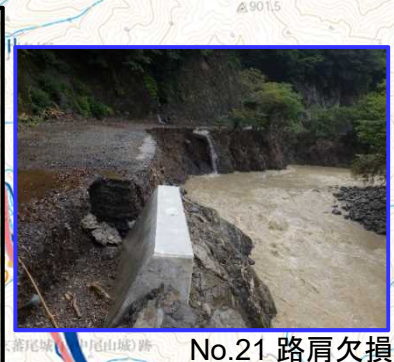
No.21 路肩欠損

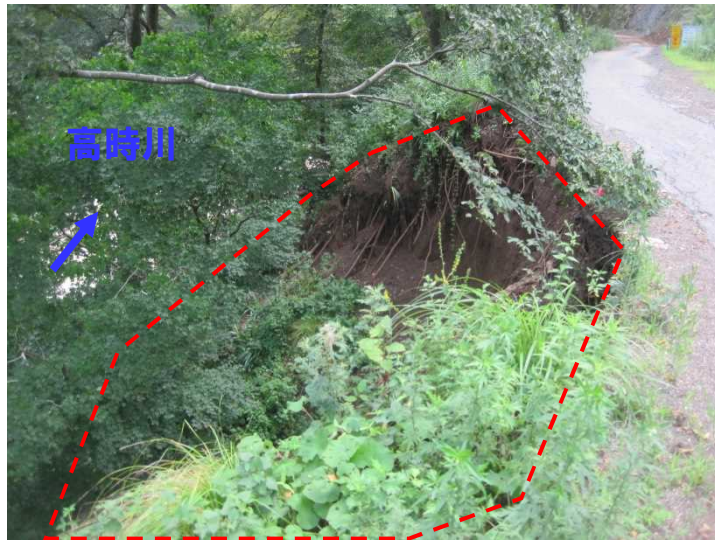
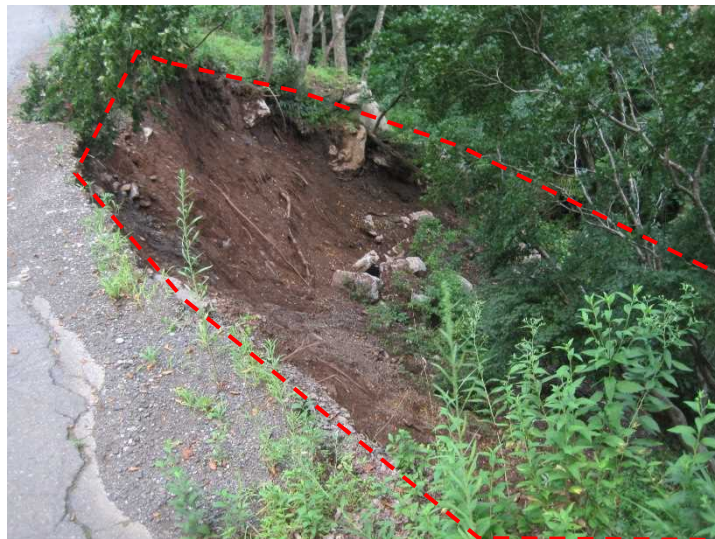
被災状況

県道中河内木之本線 被災状況と復旧内容 (No.36)

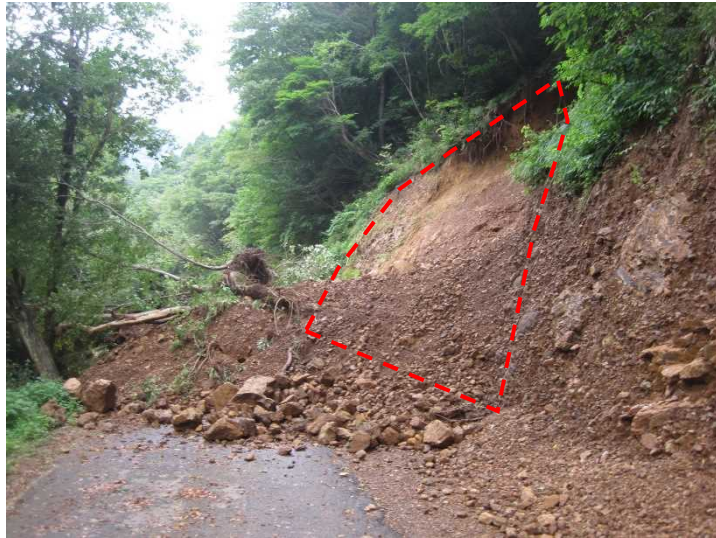
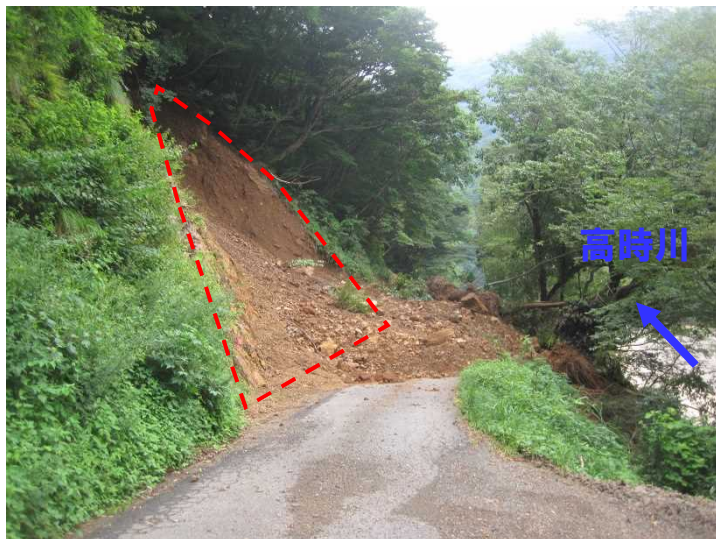
被災状況

県道中河内木之本線 被災状況と復旧内容 (No.53)

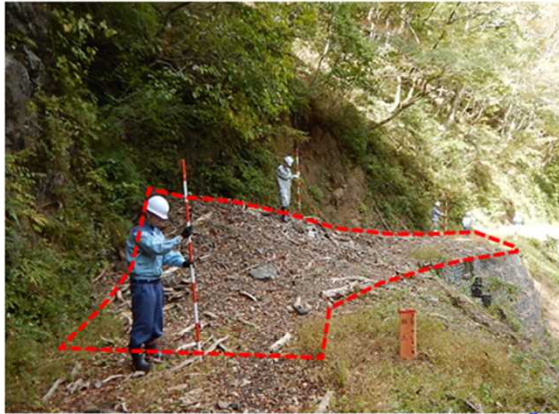
第7号 土砂流出・路肩崩落

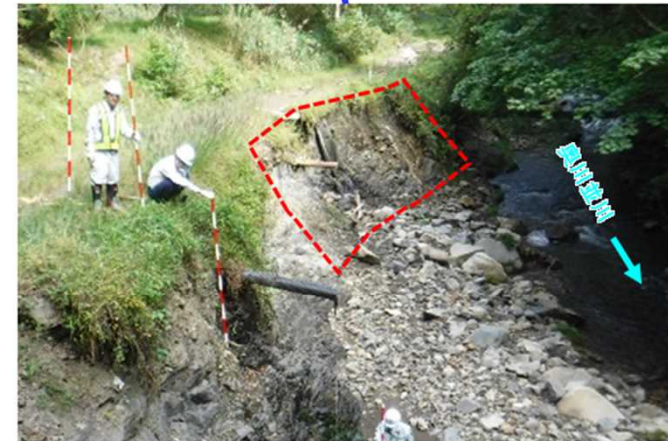
第12号 路肩崩落

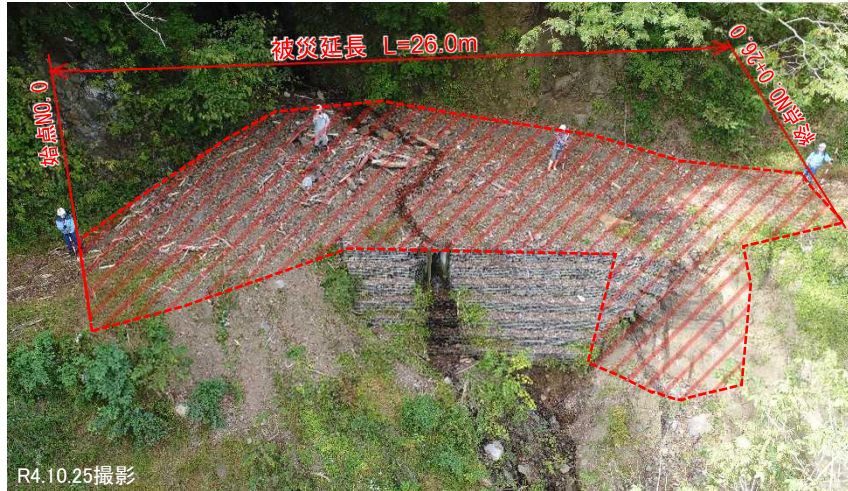
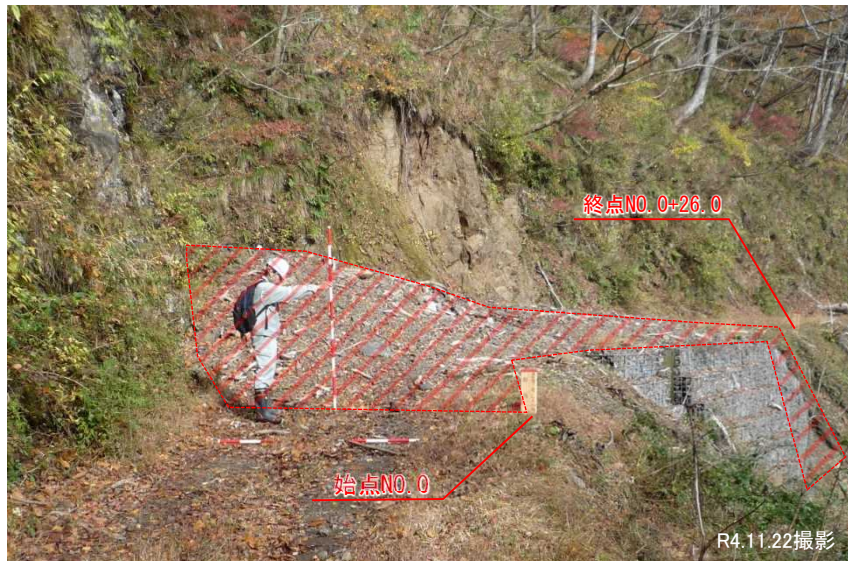
被災状況

第7号 土砂流出・路肩崩落

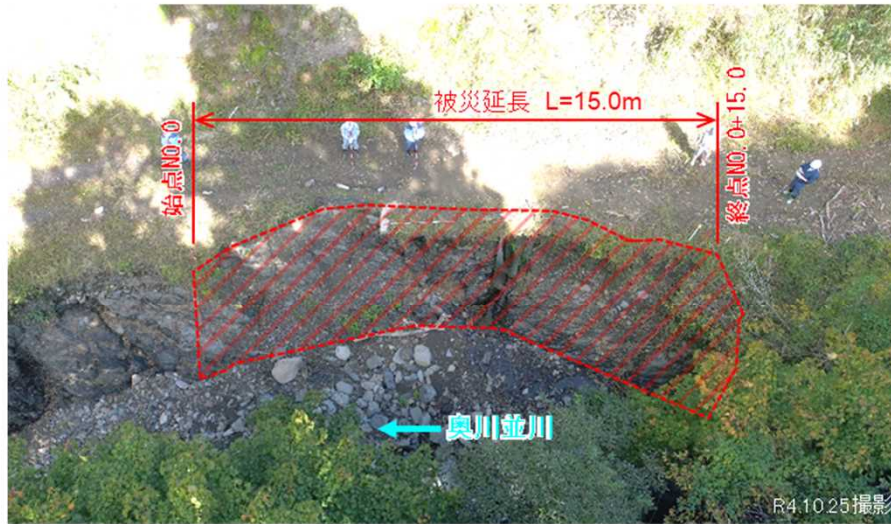
被災状況

第12号 路肩崩落

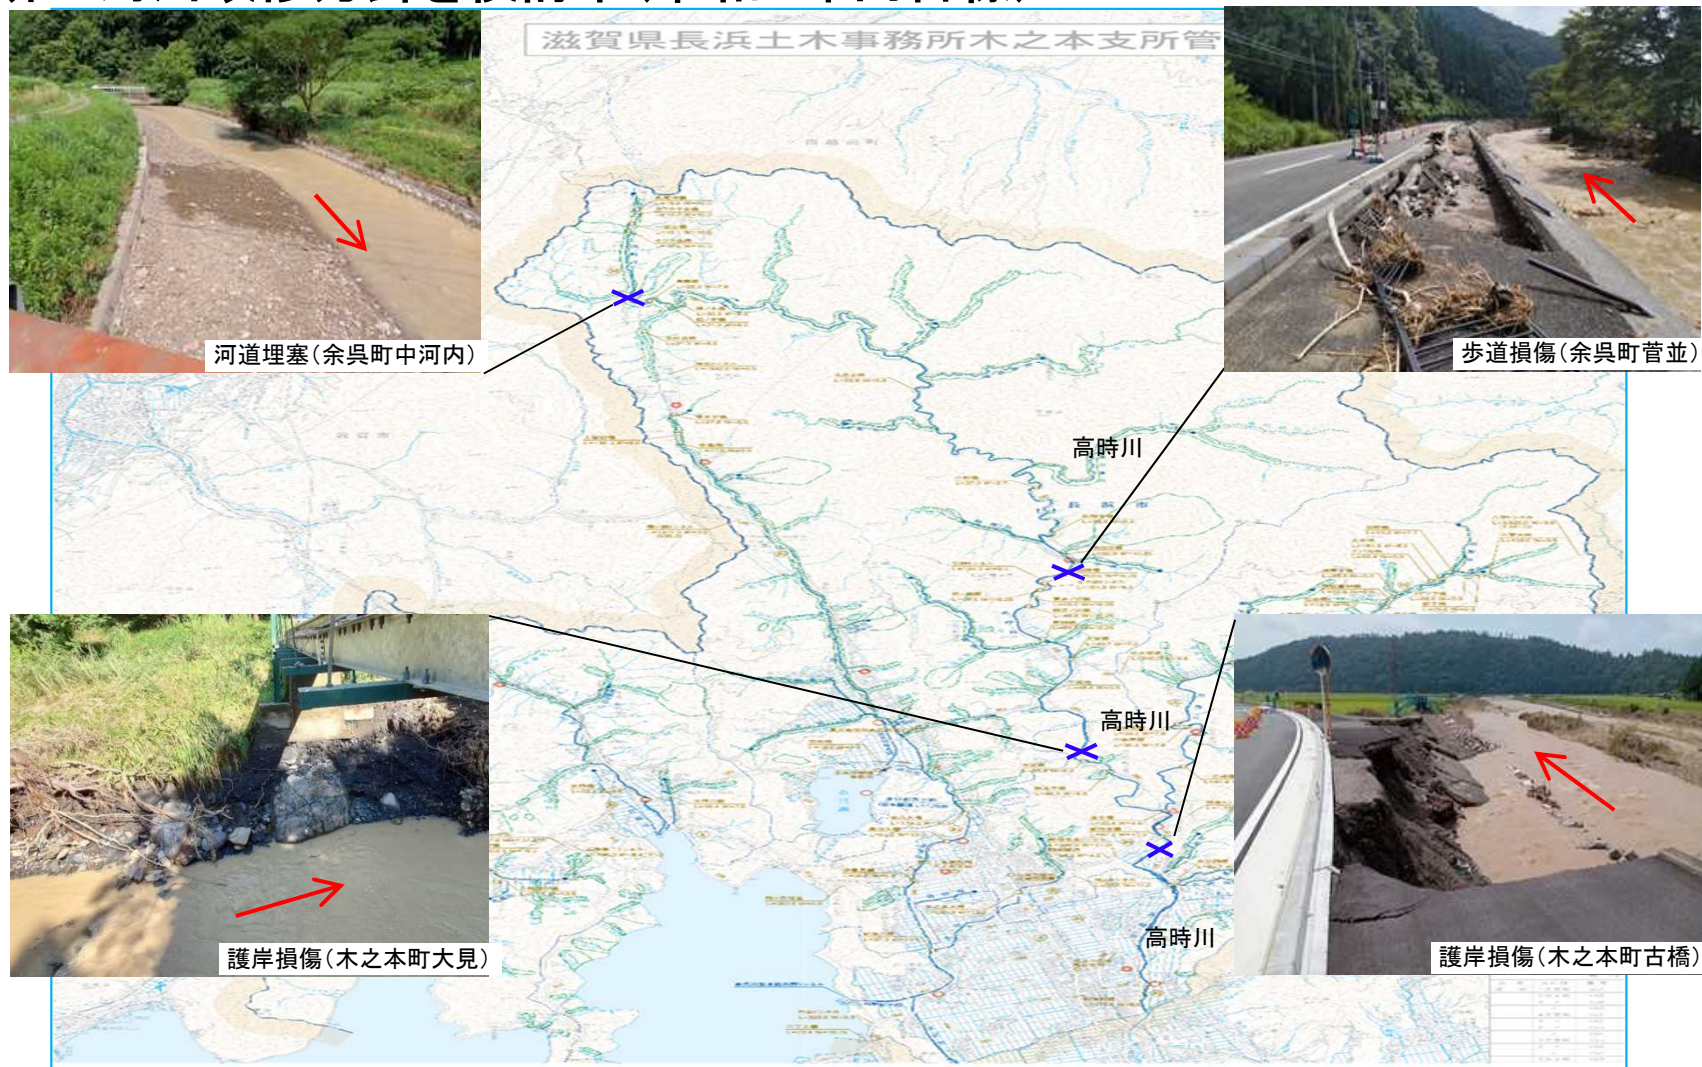
R4年8月豪雨災害による再度災害防止の検討(R4~5)

R4年8月豪雨における高時川出水の評価とりまとめ。

また高時川上流も含め、現在の整備状況や上下流バランス等を考慮し、被災箇所での河川改修方針を検討中(令和5年内目標)

- 令和4年8月出水は、高時川上流域（菅並より上流）に、局所的かつ短時間に大雨が降ったことにより、上流の流下能力の不足する区間で氾濫が起こったものと考えられる。

- 姉川・高時川流域全体では戦後最大規模である昭和50年8月降雨を下回っていた。
- 一方、高時川上流域（菅並より上流）における3時間最大雨量は、概ね60年確率となり、昭和50年8月降雨を上回っていた。

- 水位観測所地点におけるピーク水位や痕跡水位から洪水時のピーク流量を評価したところ、高時川上流（杉野川合流前～菅並区間）において現行の整備計画における目標流量を超過していたものと推定される。
