熊野川堆積土砂除去の取り組み状況

熊野川(直轄上流端～北山川合流点)における堆積土砂の対応状況

堆積土砂対応の状況について

猿谷ダムの堆砂状況と対応策について

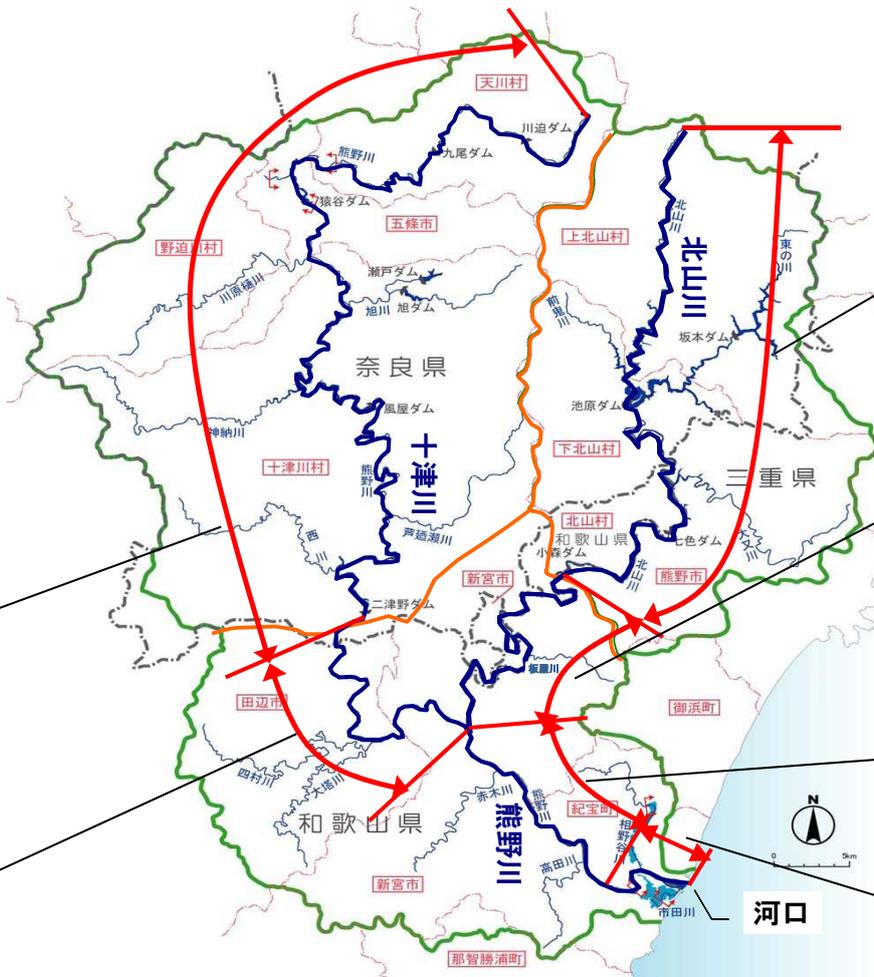
熊野川堆積土砂除去の取り組み状況

H26.6末時点

- 区間③
- 熊野川 171 万m³
(151 万m³)
 - 支 川 39 万m³
(28 万m³)

- 区間②
- 熊野川 145 万m³
(72.3 万m³)
 - 支 川 8 万m³
(8 万m³)

- 区間⑤
- 北山川 9 万m³
(9 万m³)
 - 支 川 4 万m³
(2.4 万m³)

- 区間④
- 北山川 — 万m³
 - 支 川 1 万m³
(1 万m³)

- 区間①
- 熊野川 10 万m³
(7.2 万m³)
 - 支 川 11 万m³
(9.1 万m³)

- 区間①
- 熊野川 470 万m³
(40 万m³)

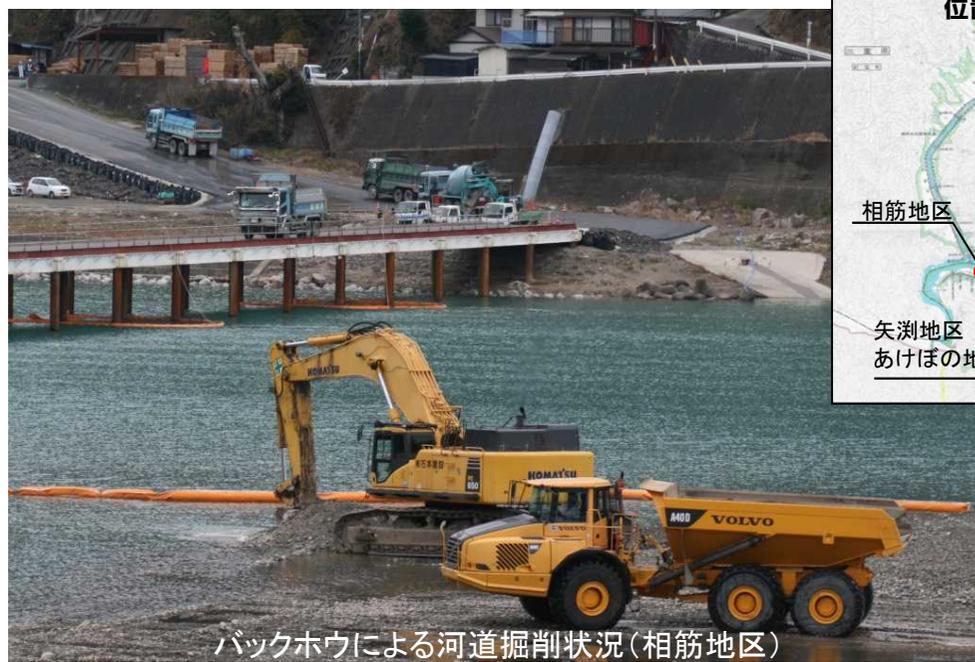
バックホウによる河道掘削状況（相筋地区）

- ・ H25/ 9/24 磁気探査完了
- ・ H25/10/ 9 揚収物撤去完了
- ・ H25/10/10 準備掘削開始
- ・ H25/10/28 土砂搬出開始
- ・ H25/10/31 バックホウ浚渫船による掘削作業開始（下流部）
- ・ H25/12/26 相筋地区仮橋設置
- ・ H26/ 1/31 相筋地区河道掘削開始

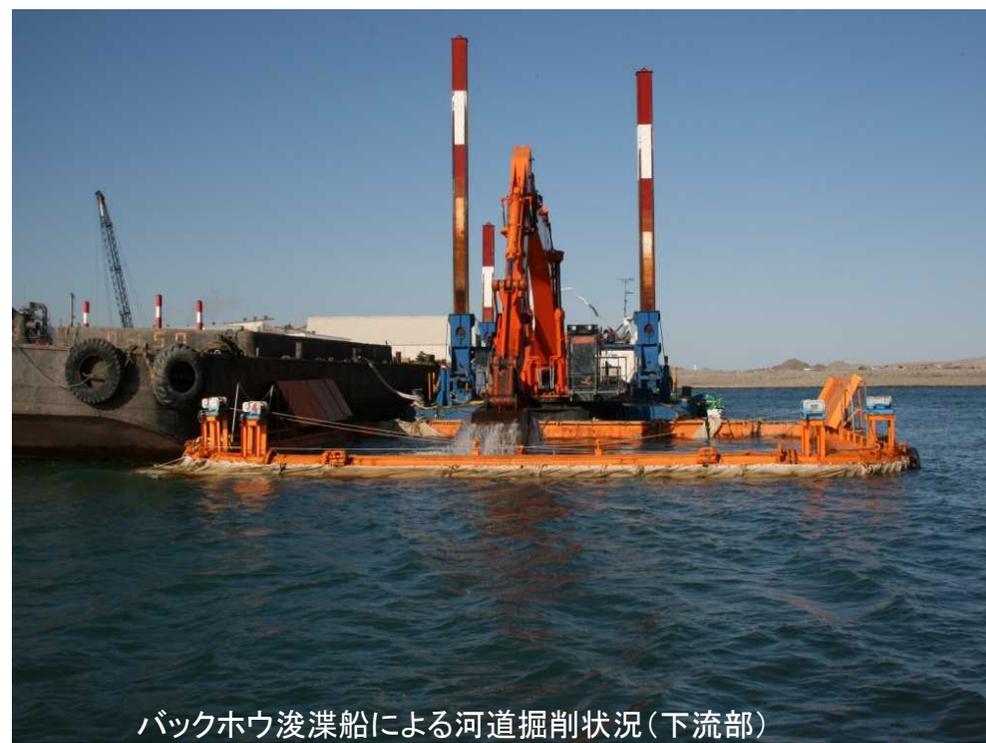
バックホウ浚渫船による河道掘削状況（下流部）

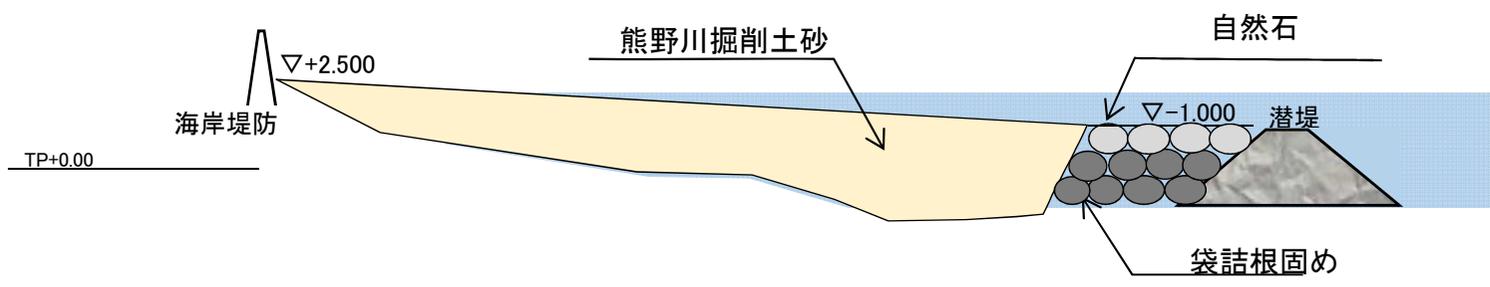
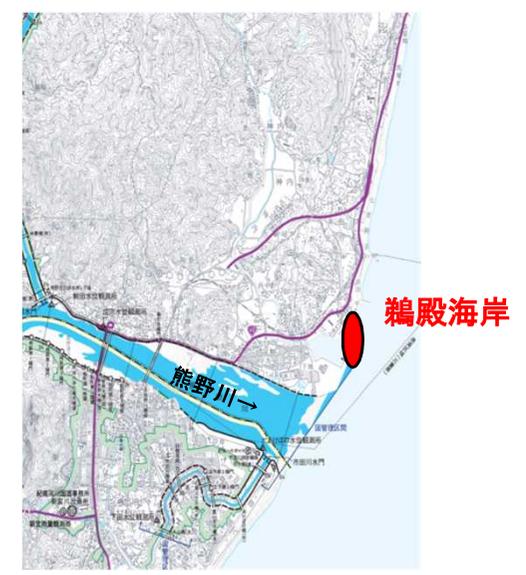
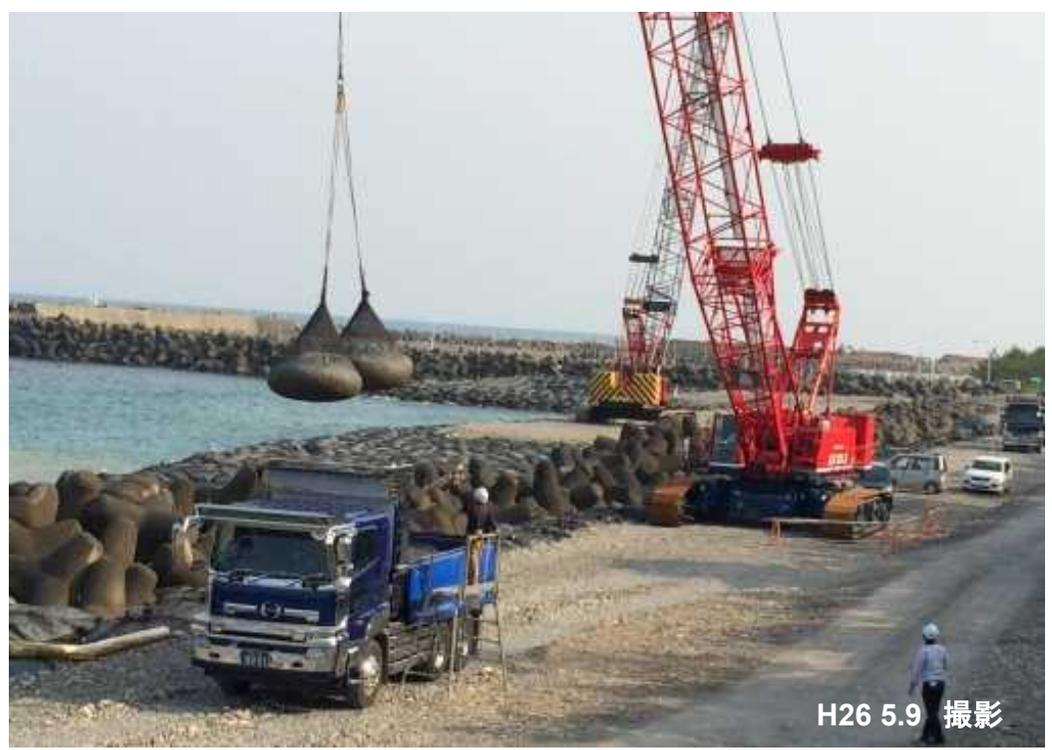
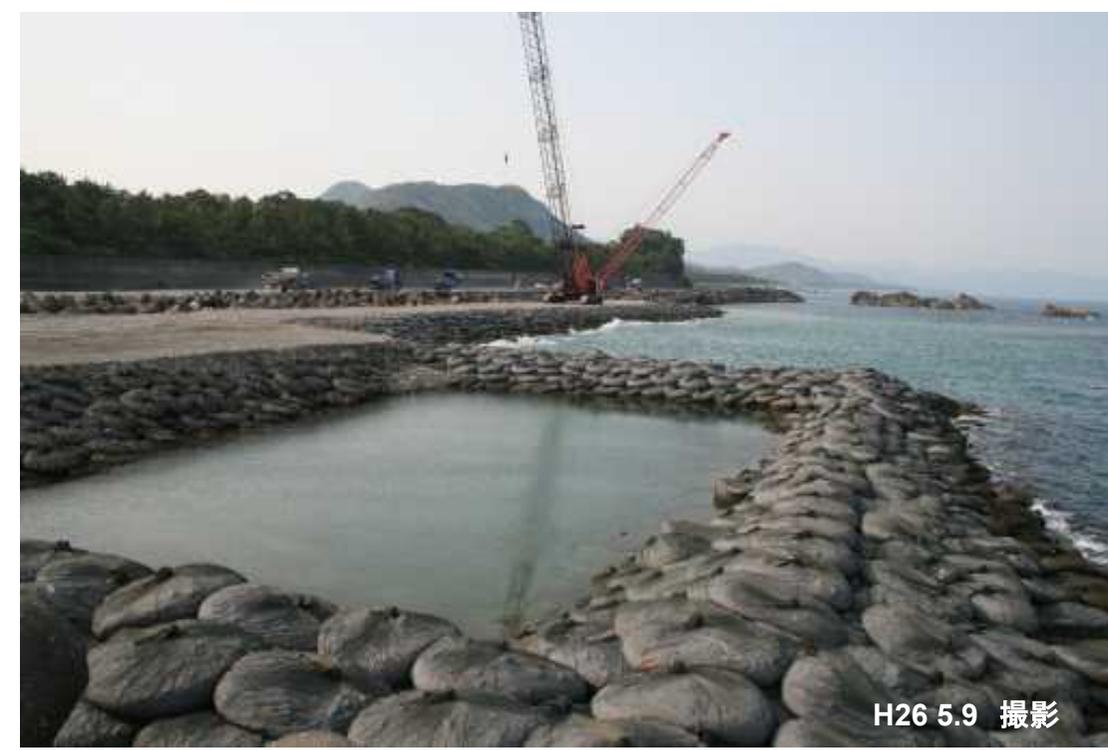
標準断面図（鵜殿海岸）

七里御浜（鵜殿海岸）土砂搬入概要

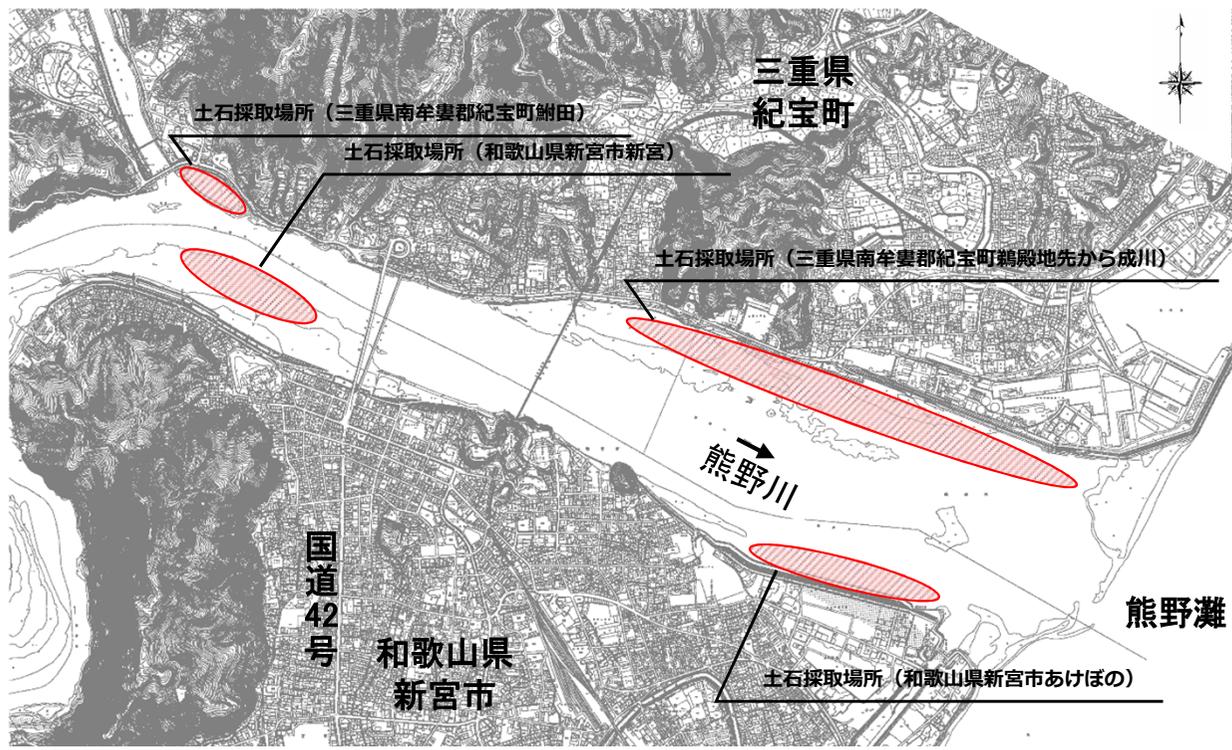
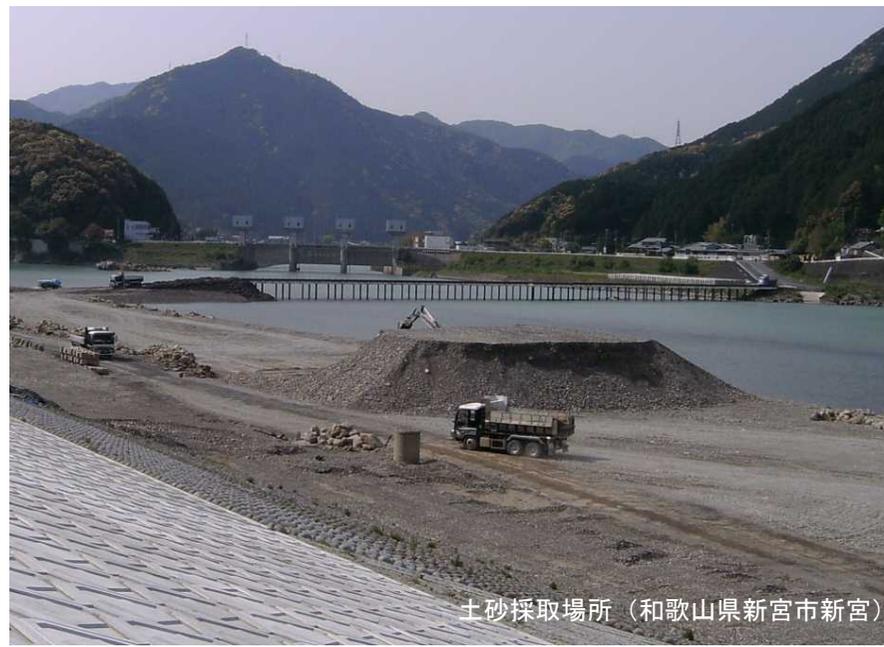
土砂採取場所 (和歌山県新宮市新宮)

※採取は、河川管理者が土石採取場所に仮置した掘削土石を土石採取者に採取させるものです。

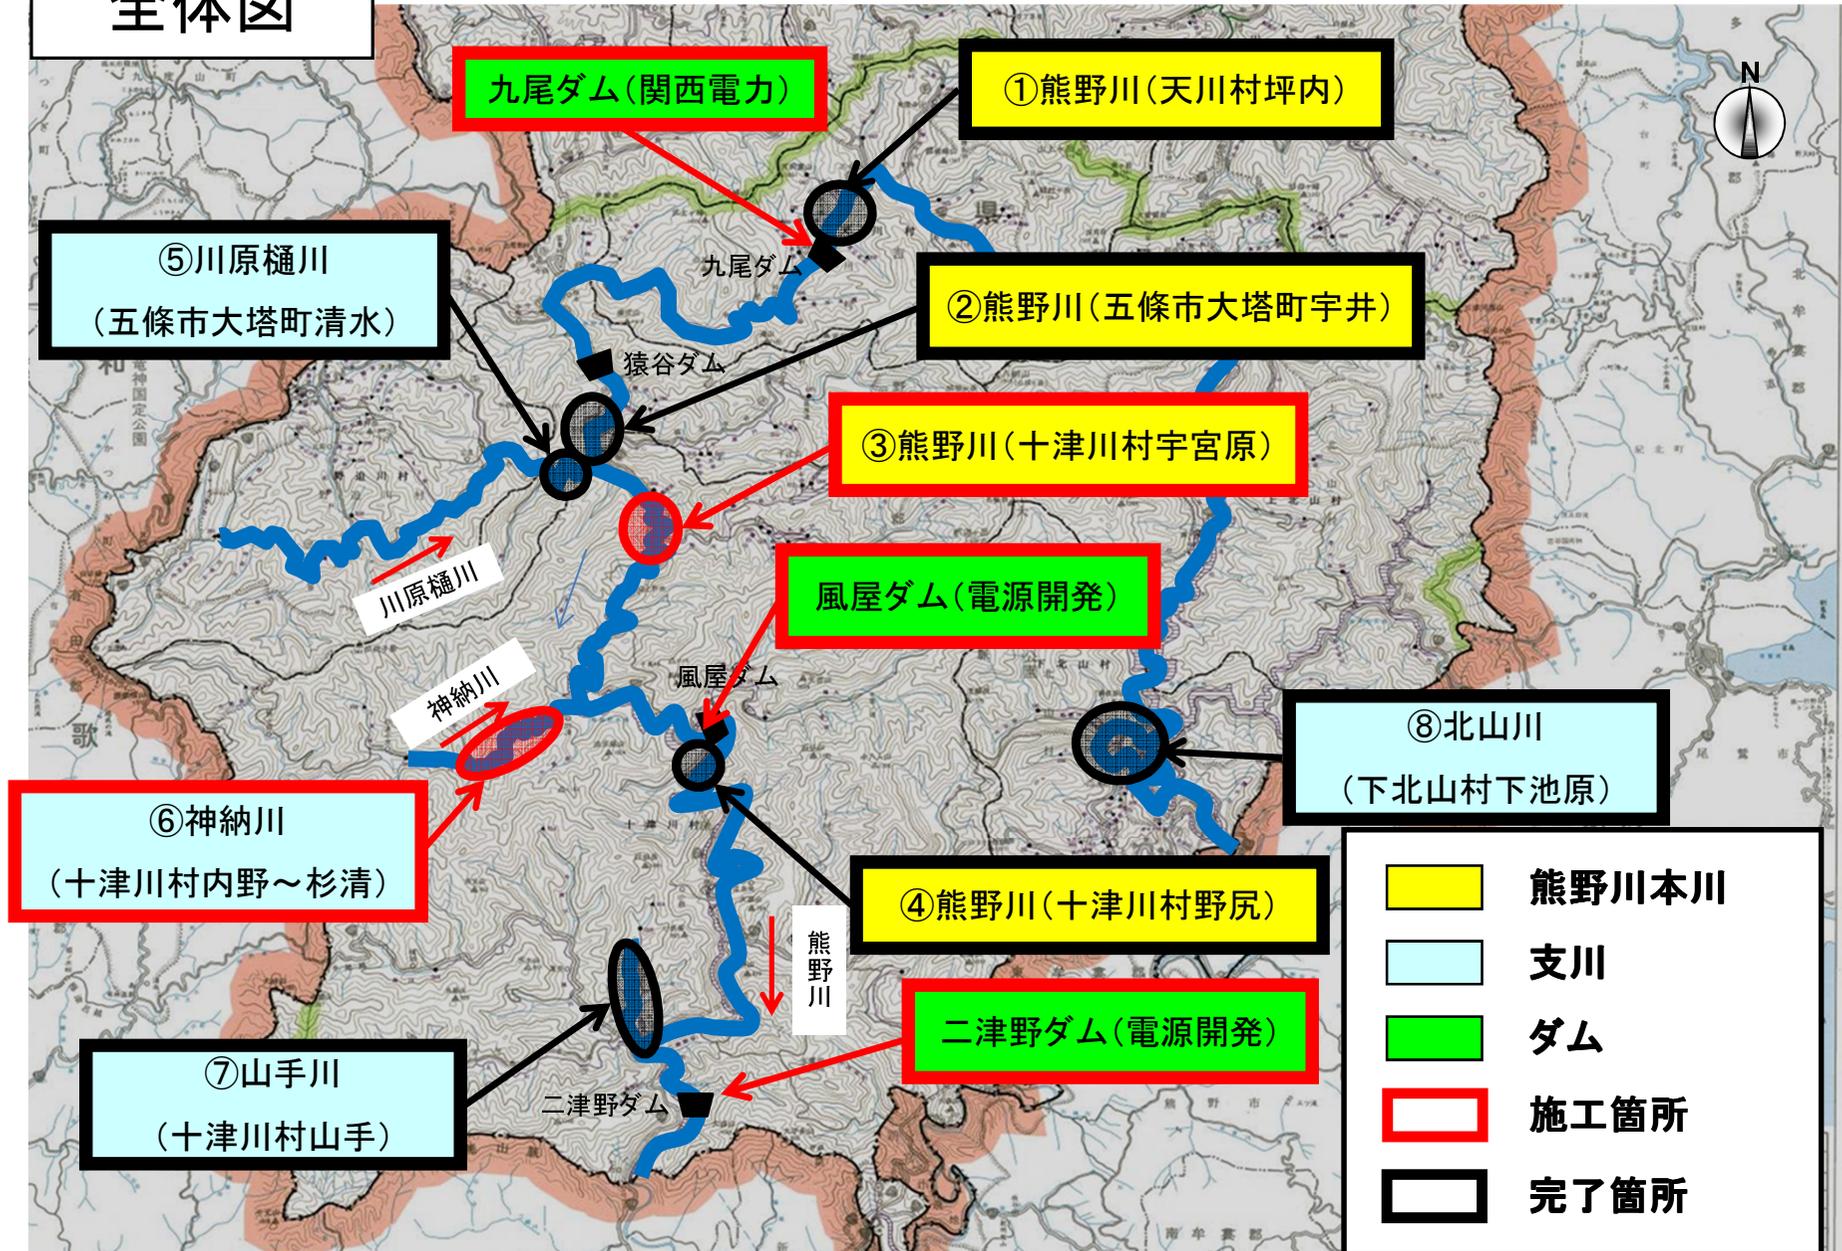
全体図

1. 堆積土砂撤去の進捗状況

(奈良県・電源開発・関西電力・国土交通省)

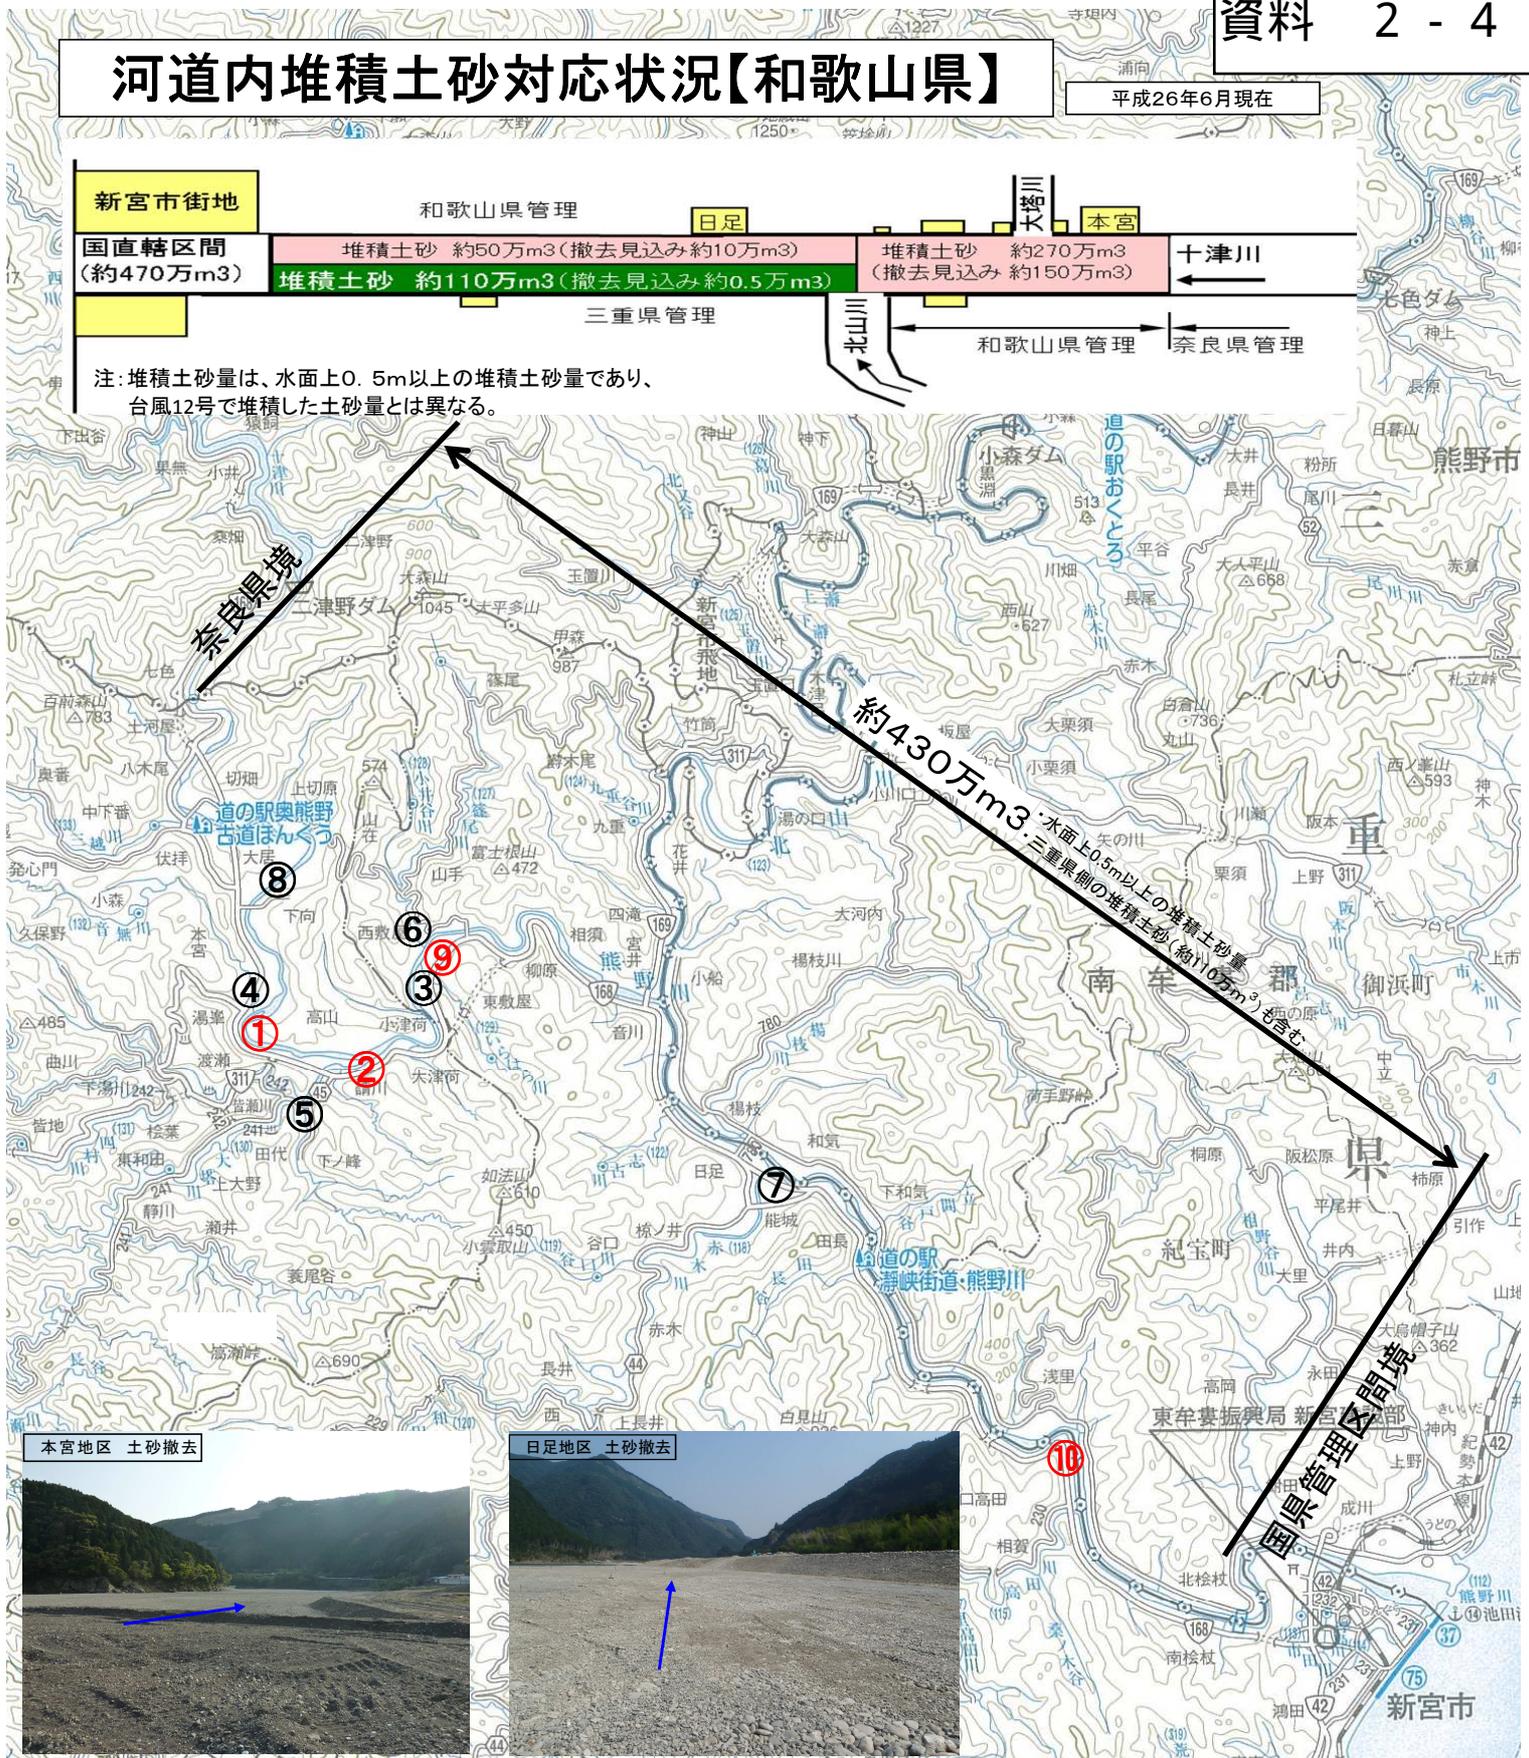
河道内堆積土砂対応状況【和歌山県】

国直轄区間
(約470万m³)

堆積土砂 約50万m³(撤去見込み約10万m³)

堆積土砂 約270万m³
(撤去見込み 約150万m³)

堆積土砂 約110万m³(撤去見込み約0.5万m³)

注:堆積土砂量は、水面上0.5m以上の堆積土砂量であり、
台風12号で堆積した土砂量とは異なる。

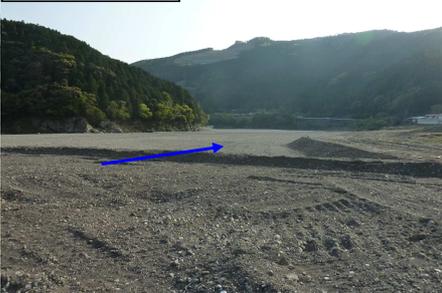
本宮地区 土砂撤去

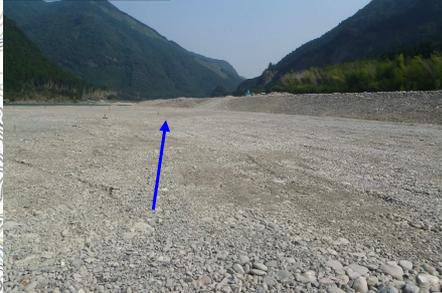
日足地区 土砂撤去

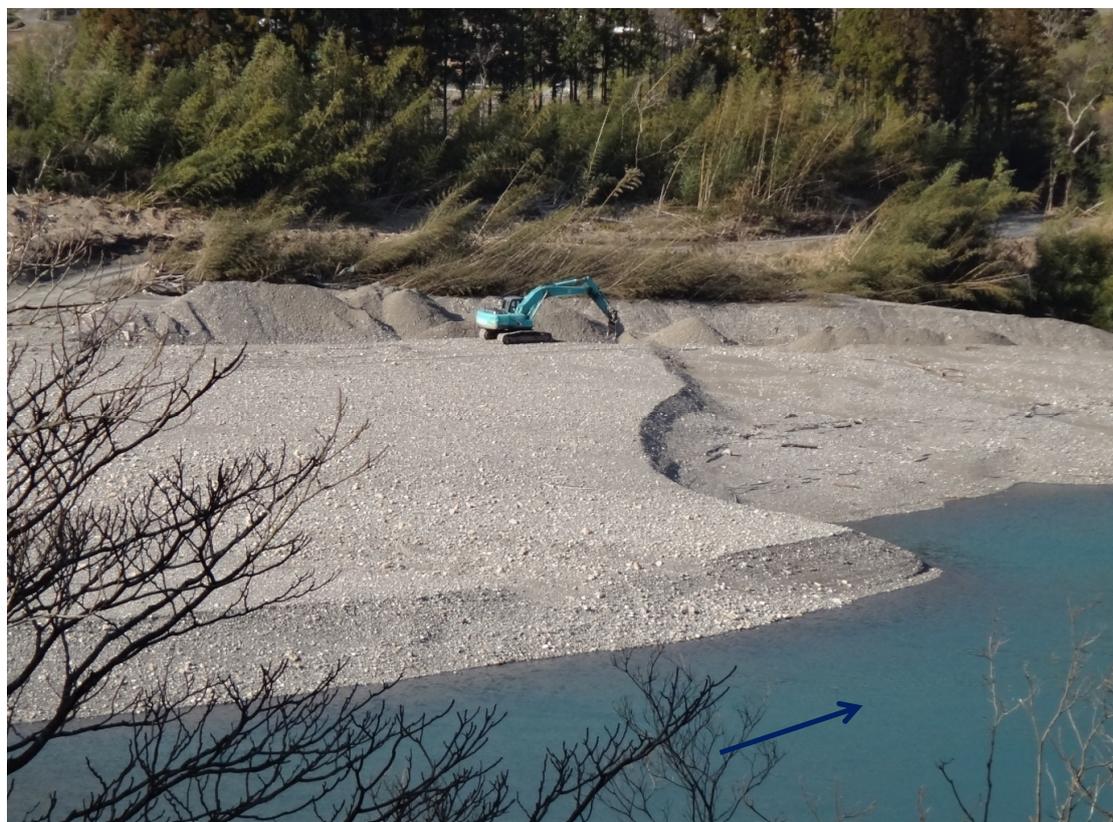
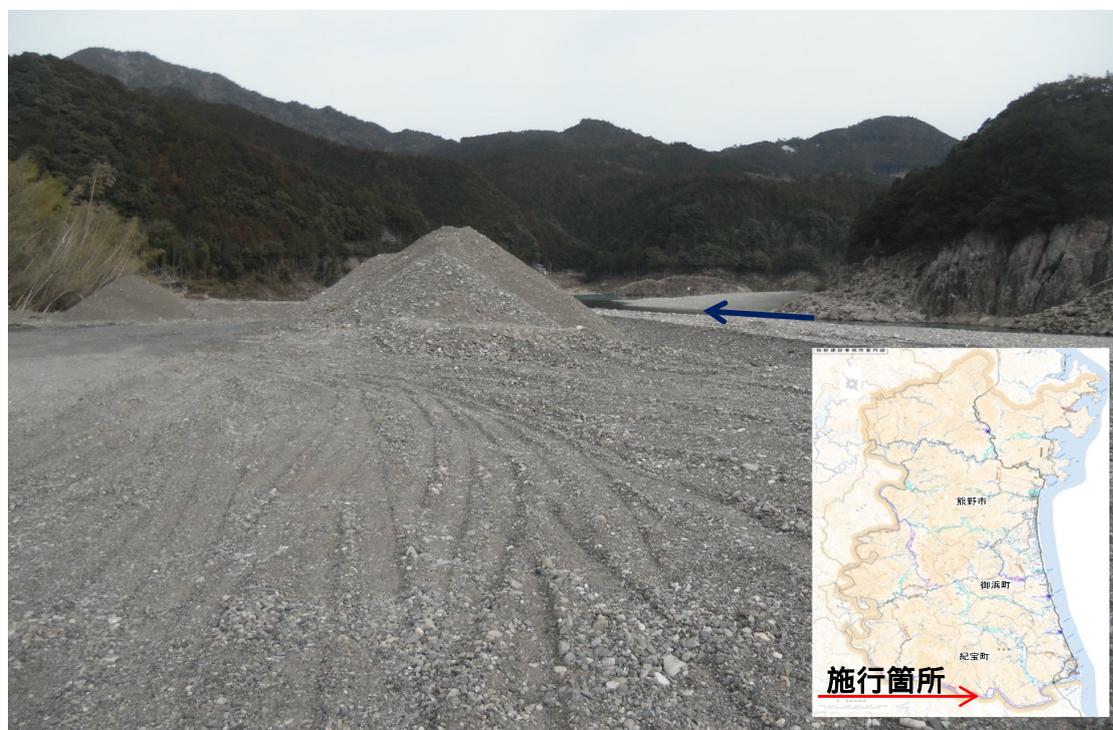
熊野川本川浅里地区砂利採取状況

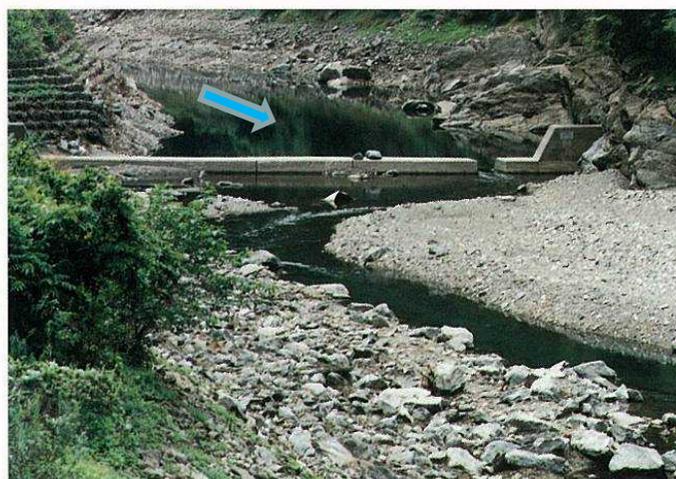
貯砂ダム上下流部の堆積土砂の除去を行っており、H25年度は貯砂ダム直下流で、約4,000m³の除去を行った。

掘削状況(平成25年8月)

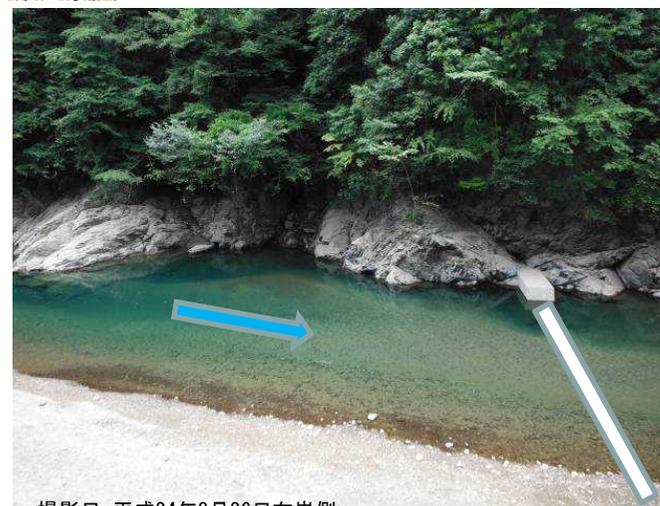
猿谷ダムでは、堆砂の進行が見られたため、昭和55年貯水池上流に貯砂ダムを建設した。現状では、貯砂ダムの天端まで堆積した状態となっている。

貯砂ダム(貯水池保全事業により昭和55年度完成)

30年経過

撮影日:平成24年8月26日右岸側

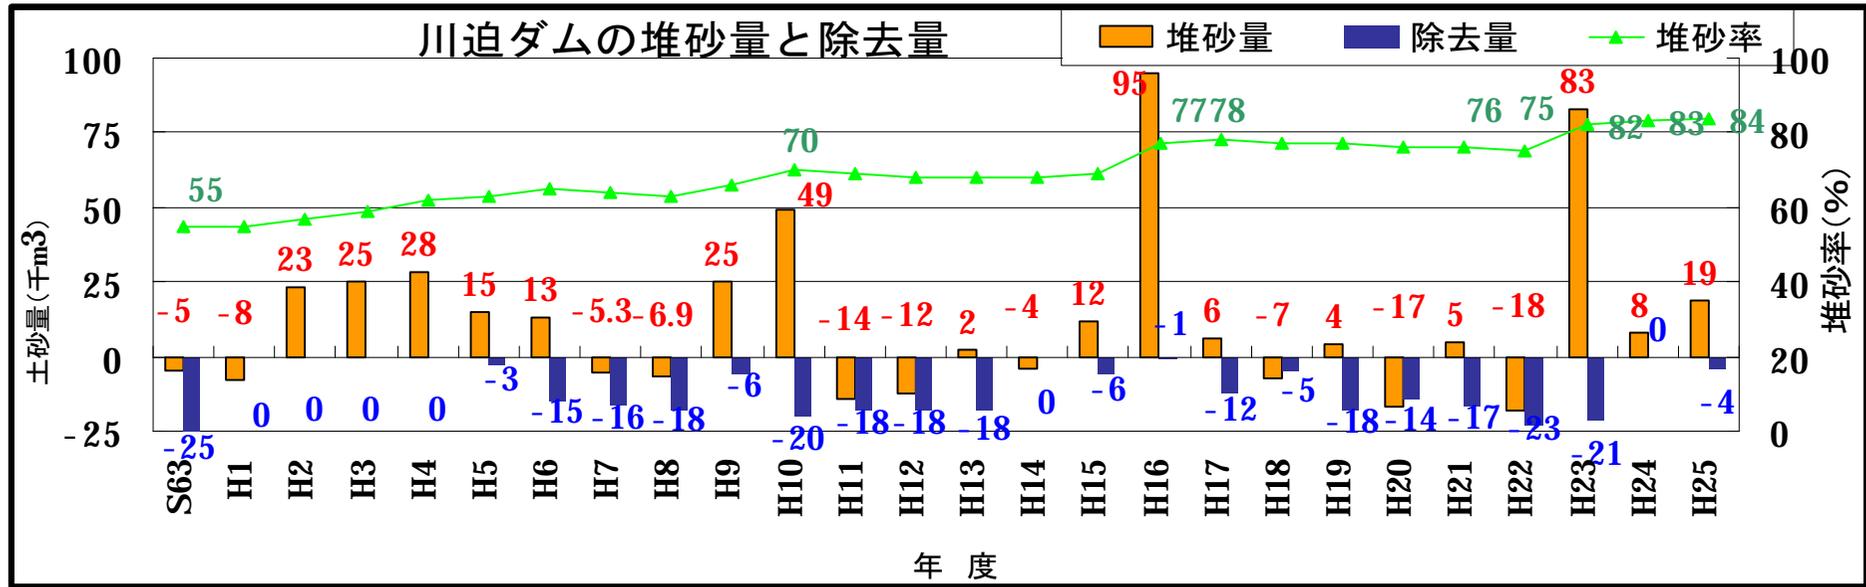
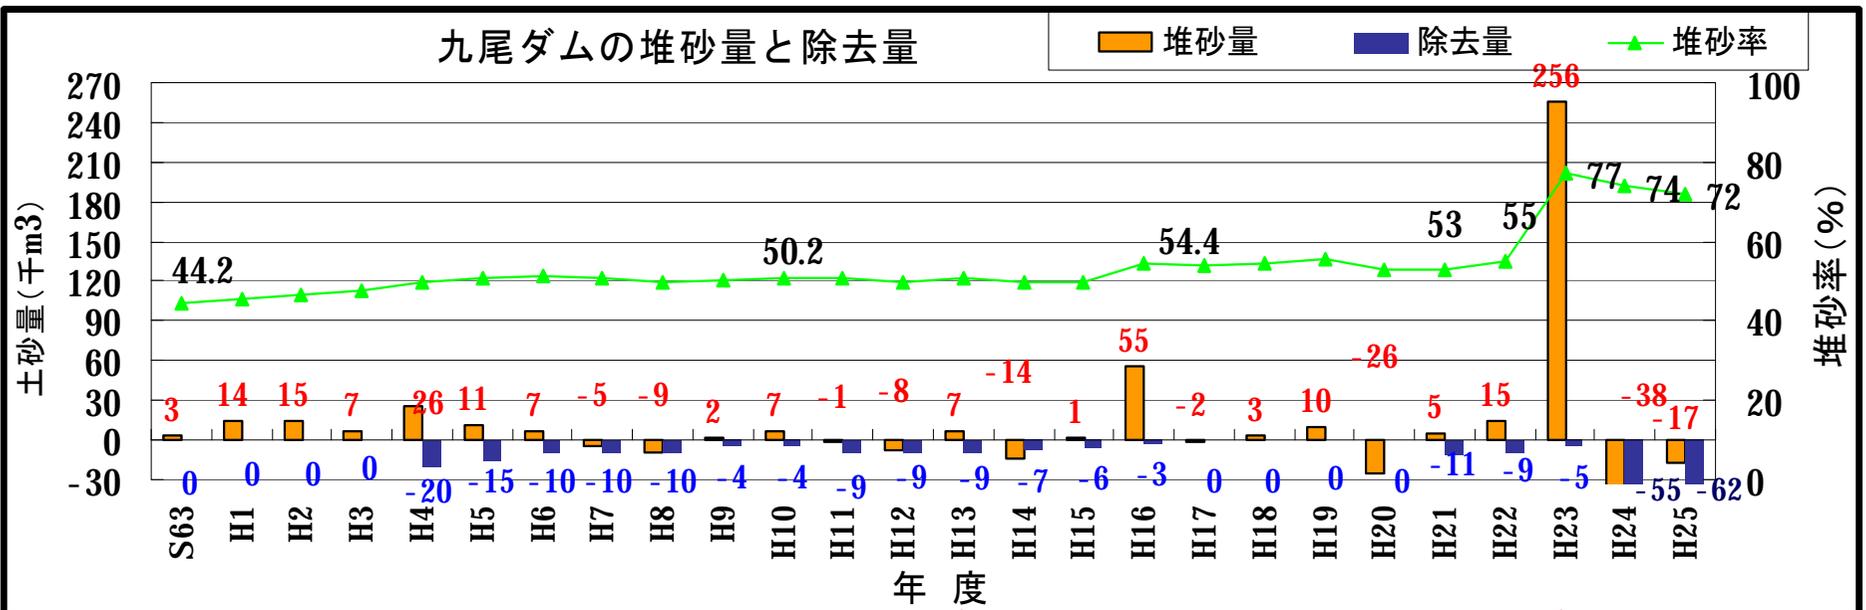
・S63年～H22年までの平均堆砂量V≒5.3千m(H16の台風除くと平均堆砂量V≒3.1千m)

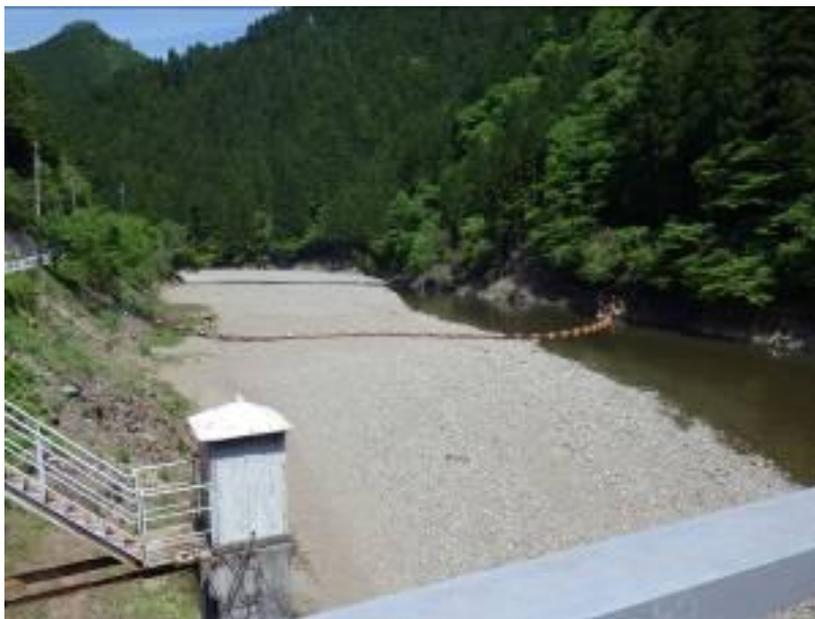
〔 九尾ダム直上流 〕

着工前 (撮影H25.12.6)

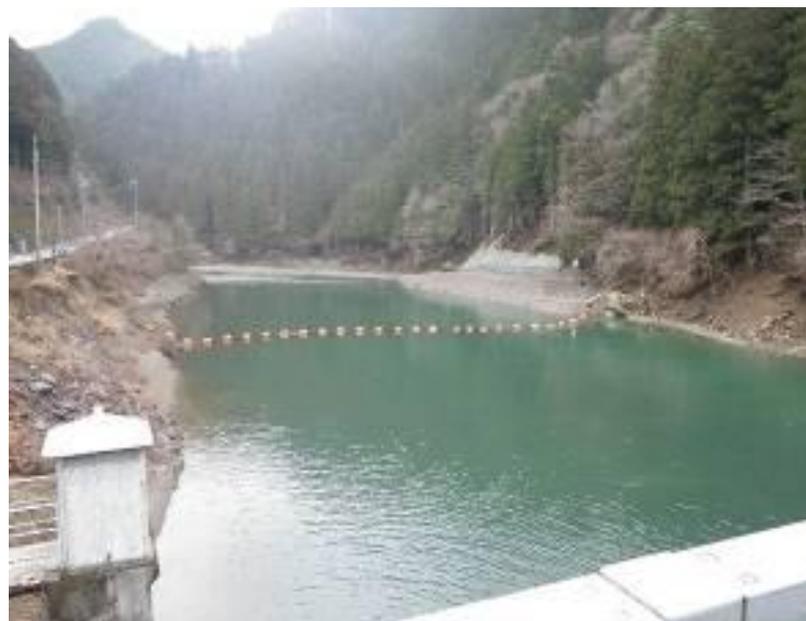
完了 (撮影H26.3.31)

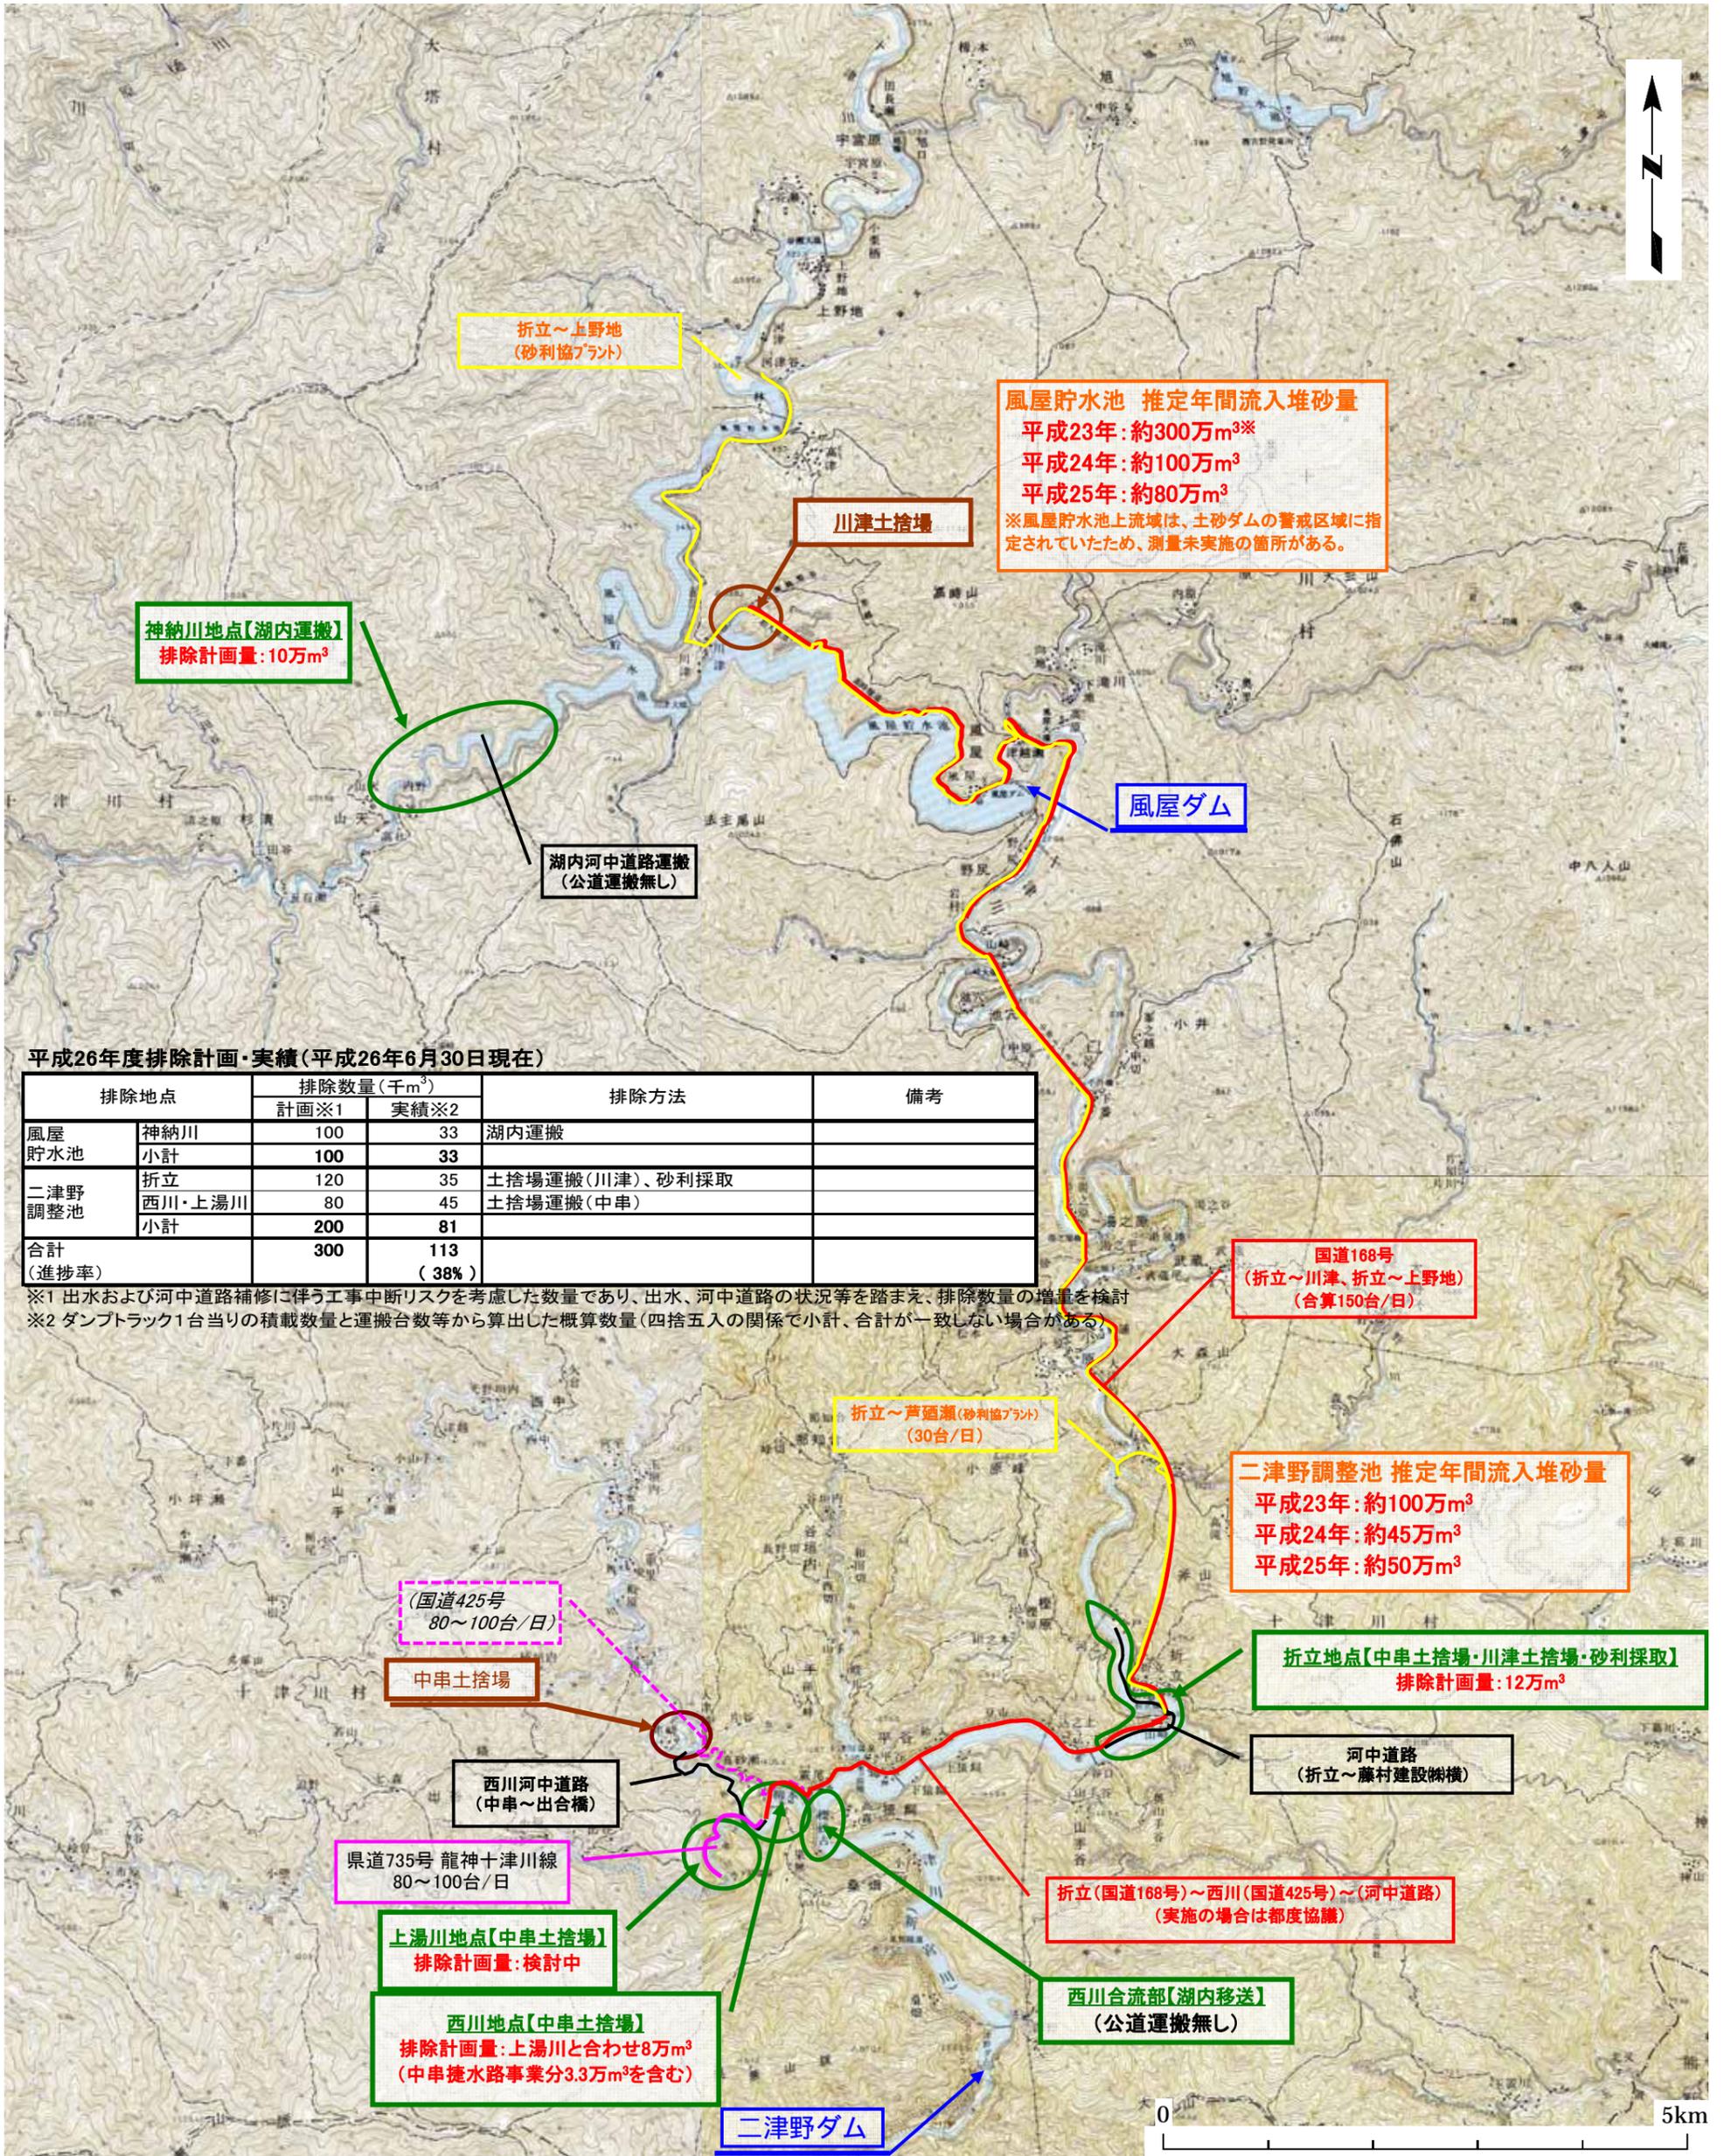
平成26年度 十津川筋(風屋貯水池・二津野調整池)堆砂排除計画・実績

排除地点	排除数量(千 ³ m ³)		排除方法	備考
	計画※1	実績※2		
風屋貯水池	100	33	湖内運搬	
小計	100	33		
二津野調整池	120	35	土捨場運搬(川津)、砂利採取	
西川・上湯川	80	45	土捨場運搬(中串)	
小計	200	81		
合計(進捗率)	300	113 (38%)
