熊野川流域における治山事業の取組

平成26年7月25日
近畿中国森林管理局

十津川地区民有林直轄治山事業の全体計画変更等について

平成23年 紀伊半島大水害 林野庁民有林直轄治山事業(近畿中国森林管理局 奈良森林管理事務所)

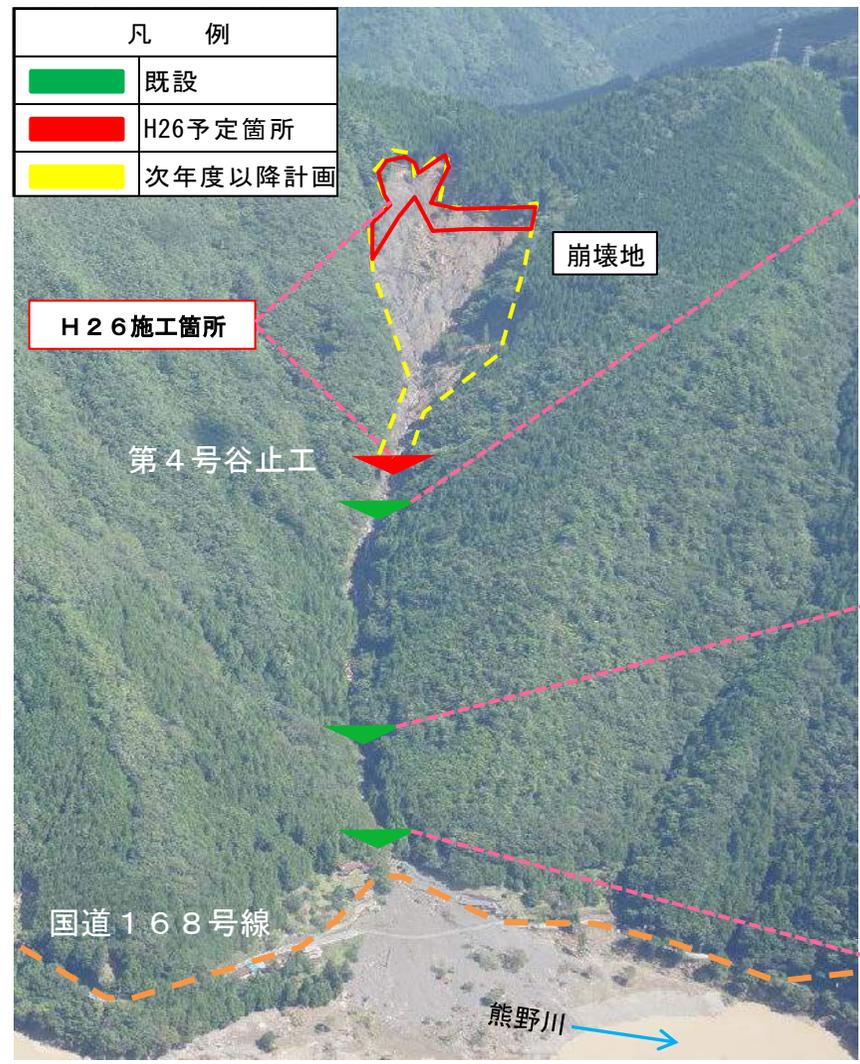
ながとの 長殿(テラ谷)地区

場所：十津川村長殿
 崩壊地面積：2.50ha
 主要工種：溪間工(谷止工)
 山腹工(法切工)
 工期：平成26年 3月25日から
 平成26年12月15日まで

概要
 山腹崩壊によって土砂が流出し、不安定な土砂が堆積しているため、谷止工により溪床を安定させて土砂の流出の抑止・調整を図ります。

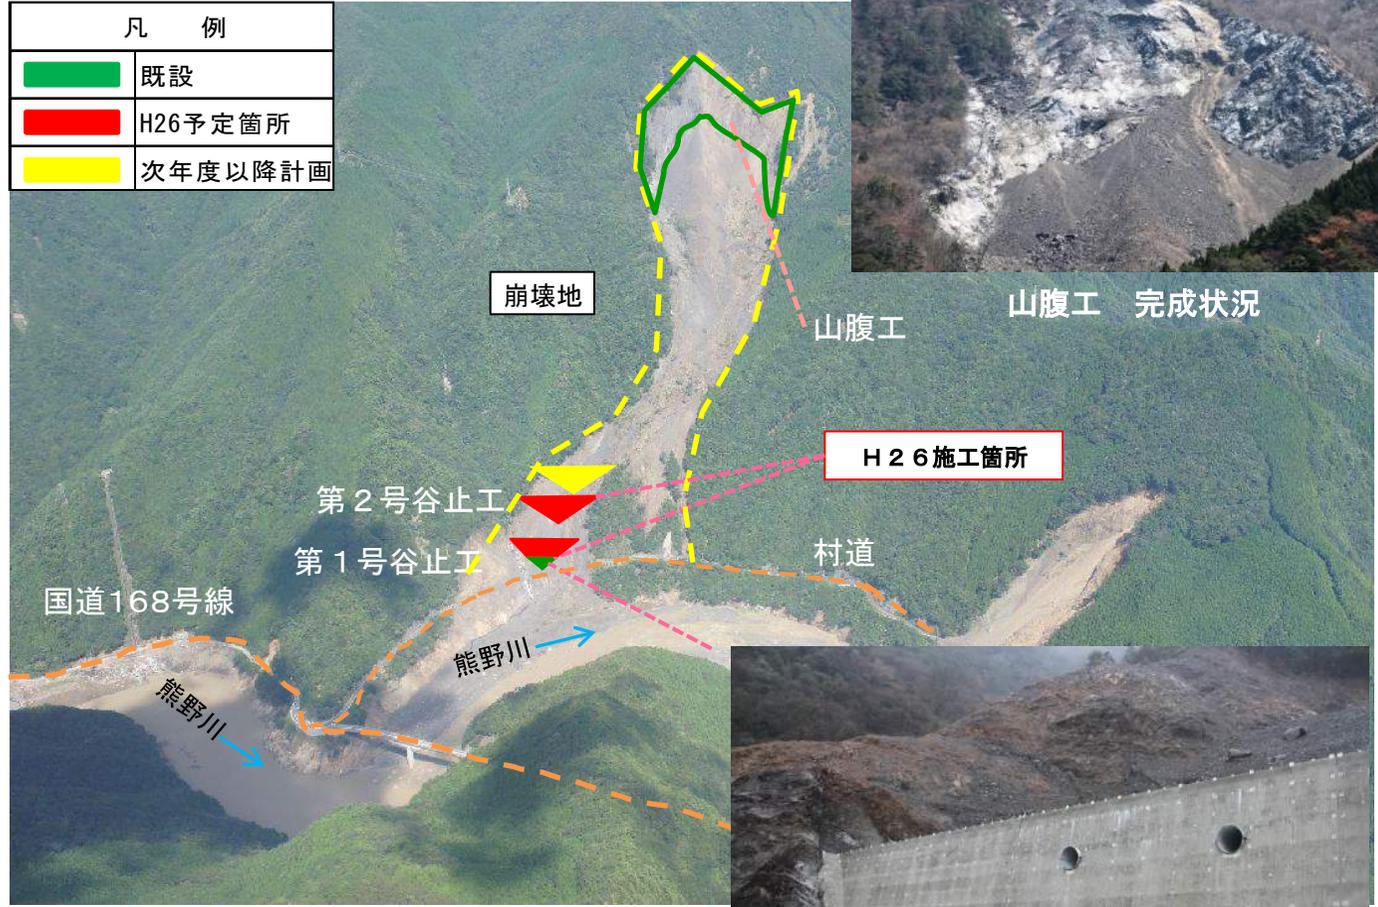
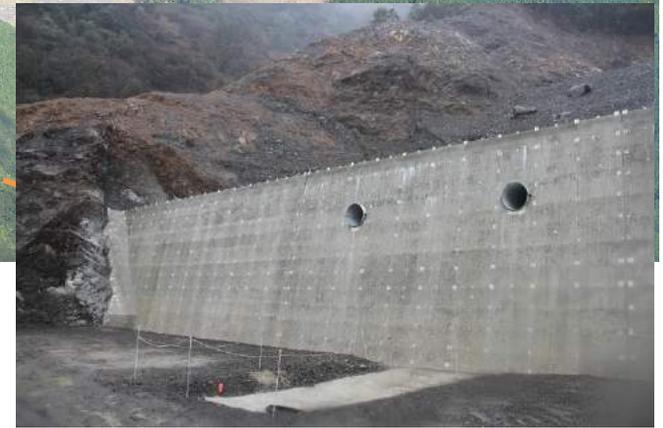
たごりだに 濁谷地区

場所：十津川村宇宮原
 崩壊地面積：16.5ha
 主要工種：溪間工（谷止工）
 工期：平成26年7月から
 平成27年3月23日まで

概要
 山腹崩壊地の下部に堆積している不安定な土砂を谷止工で安定させます。また、崩壊地上部に山腹工を行って斜面を安定させ、森林を復旧します。

第1号谷止 完成状況

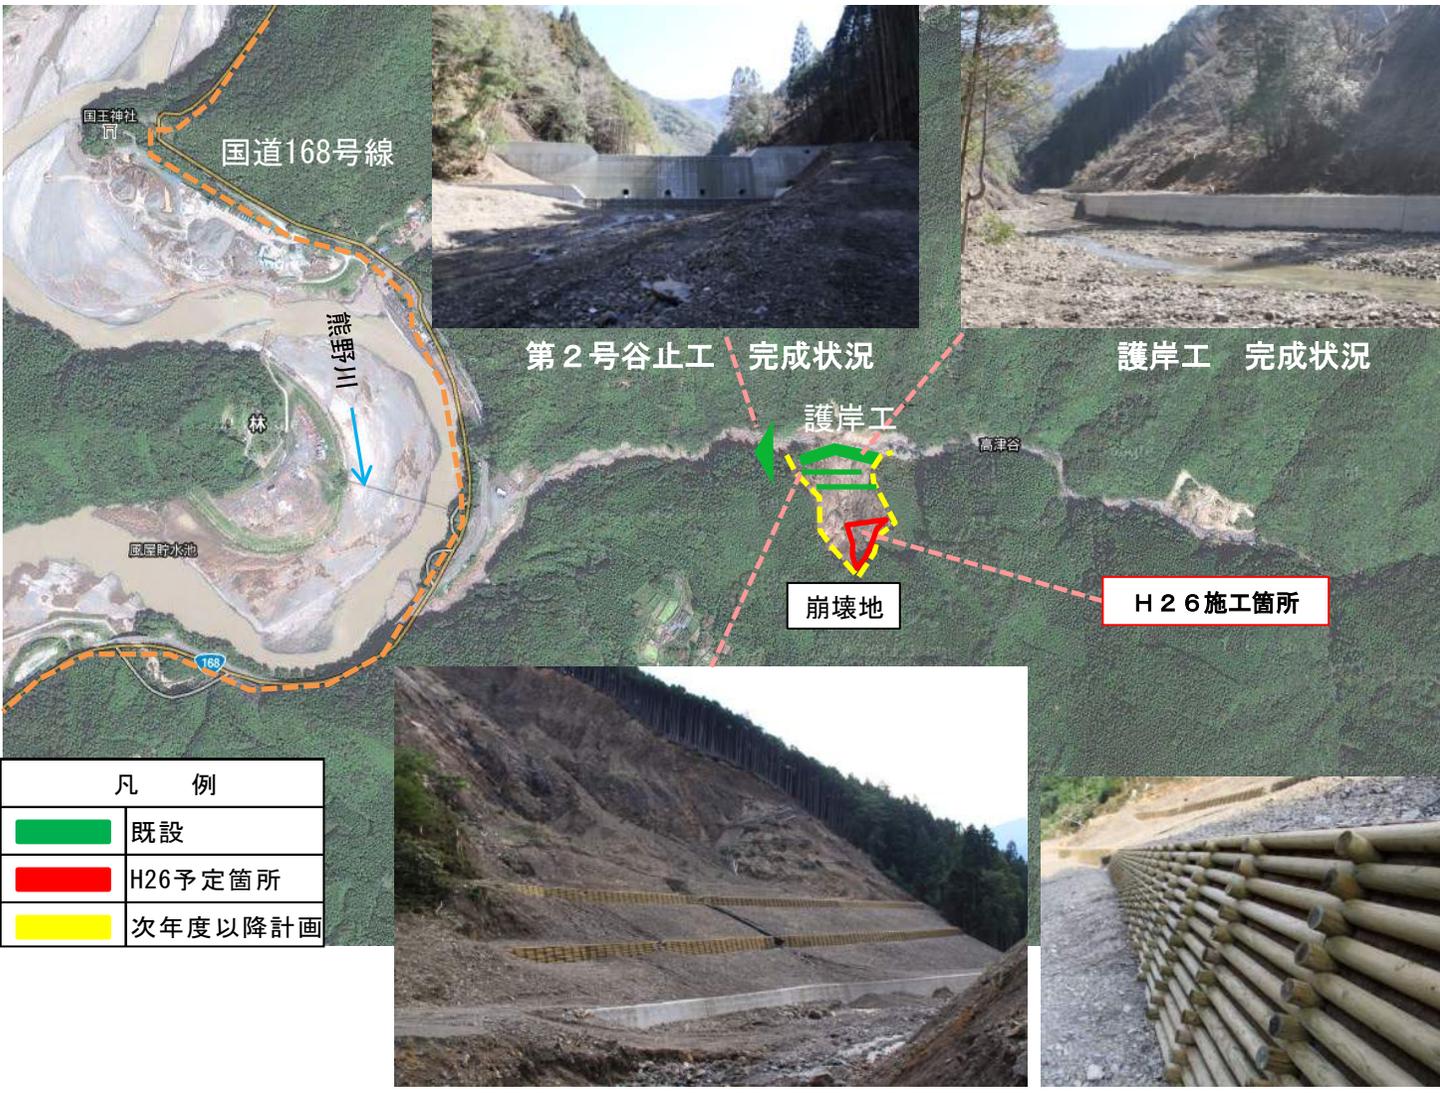
たこつ
高津地区

場所：十津川村高津
 崩壊地面積：3.33ha
 主要工種：山腹工（法枠工等）
 工期：平成26年6月から
 平成27年3月10日まで

山腹崩壊によって土砂が流出し、不安定な土砂が堆積しているため、谷止工と護岸工により溪床・溪岸を安定させ、山腹工により斜面の安定を図ります。

第2号谷止工 完成状況

護岸工 完成状況

木製土留工 完成状況

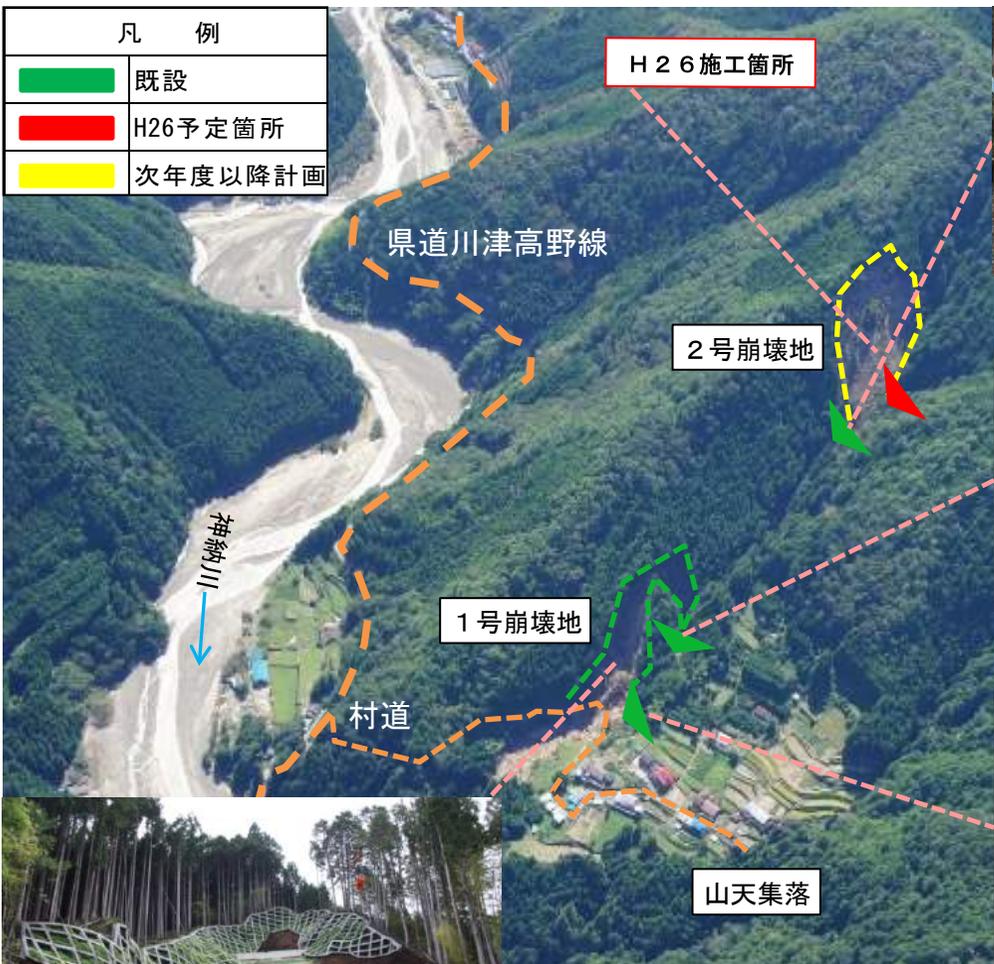
やまてん
山天地区

場所：十津川村山天
 崩壊地面積：1.41ha
 主要工種：溪間工（谷止工）
 工期：平成26年7月から
 平成27年2月9日まで

概要
 山腹崩壊地の下部に堆積している不安定な土砂を谷止工で安定させます。また、崩壊地上部に山腹工を行って斜面を安定させ、森林を復旧します。

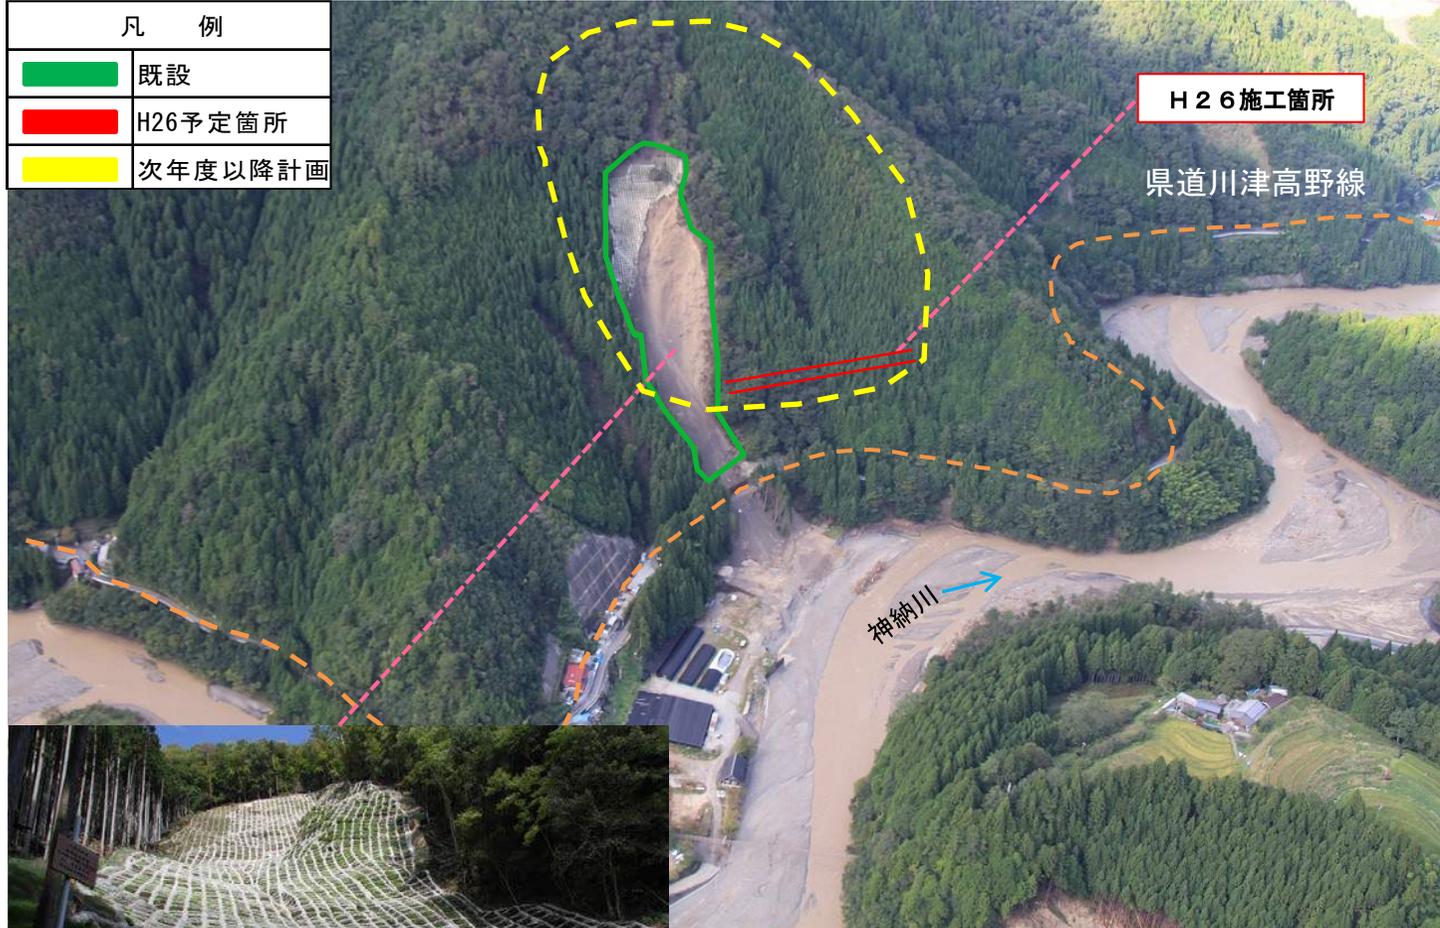
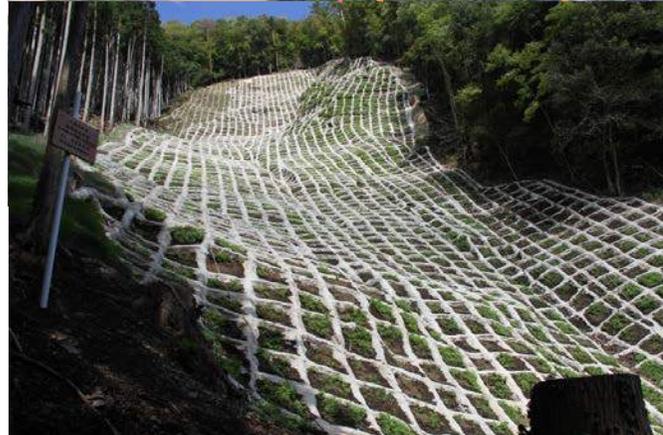
いもせ
五百瀬地区(1号地)

地すべり兆候面積：1.95ha

主要工種：アンカー工
排水ボーリング

概要
山腹崩壊斜面の復旧が完了したため、地すべりの兆候が見られる斜面について、アンカー工及び排水ボーリング工により、地すべり土塊の安定化を図ります。

山腹工 完成状況 (H25年度完成)

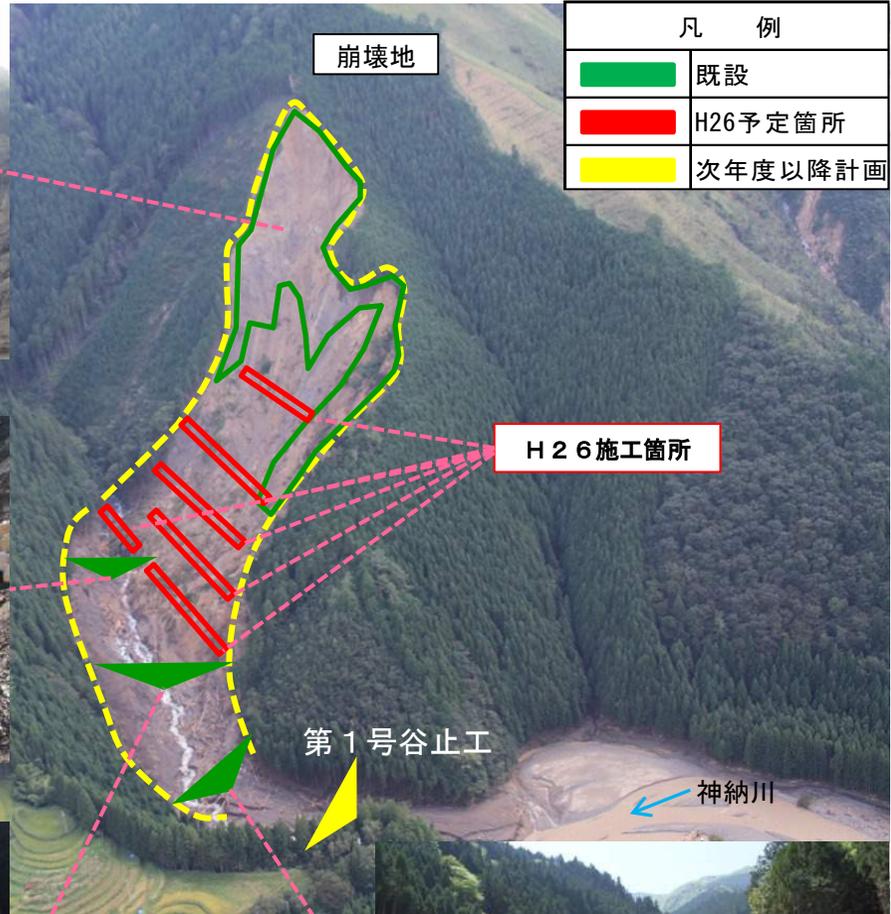
いもせ
五百瀬地区(2号地)

場所：十津川村五百瀬
 崩壊地面積：3.84ha
 主要工種：山腹工(鋼製枠土留工)
 工期：平成26年7月から
 平成27年3月まで

概要
 山腹崩壊地の下部に堆積している不安定な土砂を谷止工で安定させます。また、崩壊地上部に山腹工を行って斜面を安定させ、森林を復旧します。

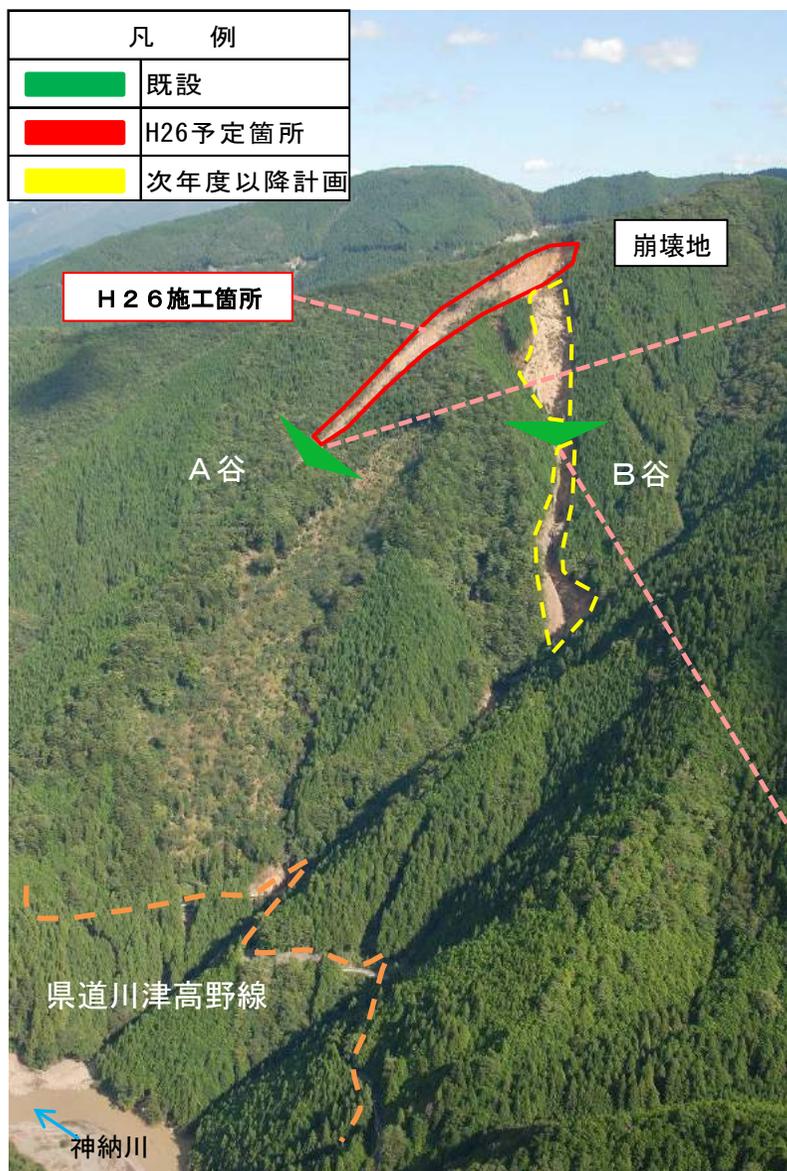
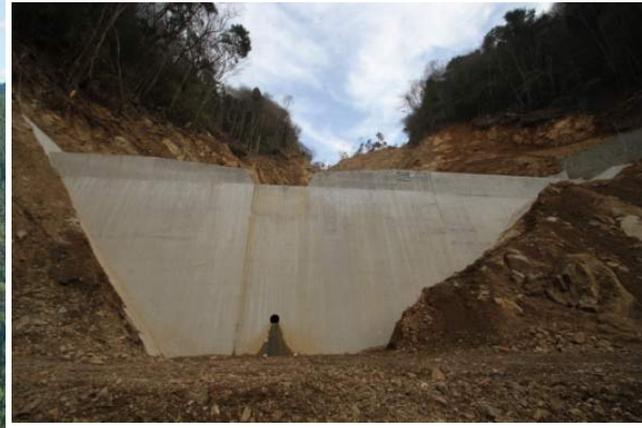
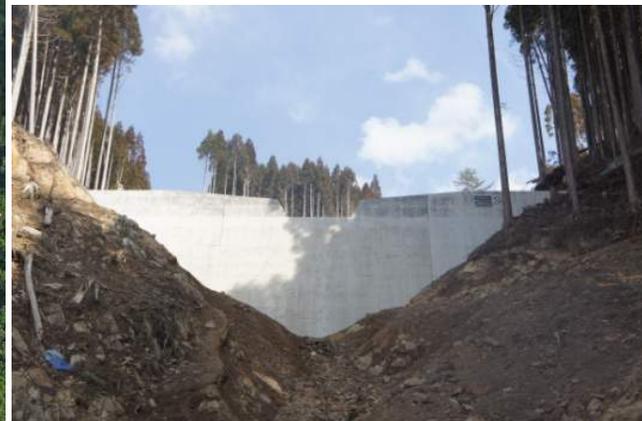
うちの
内野地区

場所：十津川内野
 崩壊地面積：5.50ha
 主要工種：山腹工（土留工）
 工期：平成26年7月から
 平成27年3月まで

概要
 山腹崩壊地の下部に堆積している不安定な土砂を谷止工で安定させる治山工事を行いました。今後は、山腹工により斜面の安定を図ります。

A谷第1号谷止工 完成状況

B谷第1号谷止工 完成状況

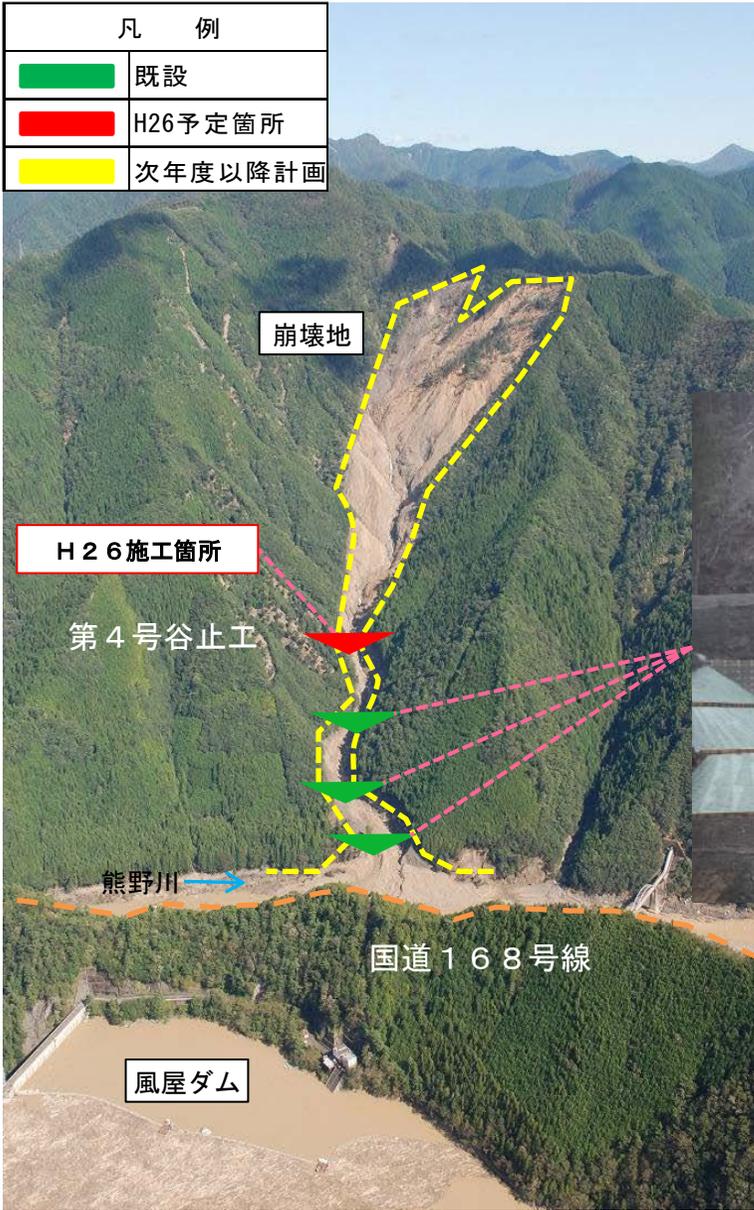
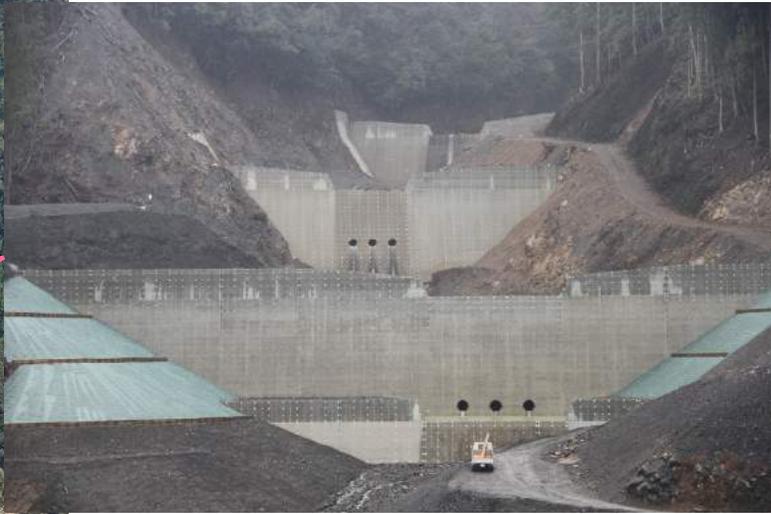
のじり
野尻地区

崩壊地面積：20.44ha

主要工種：溪間工（谷止工）

山腹崩壊によって土砂が流出し、不安定な土砂が堆積しているため、谷止工により溪床を安定させて土砂の流出の抑止・調整を図ります。

第1～3号谷止工 完成状況

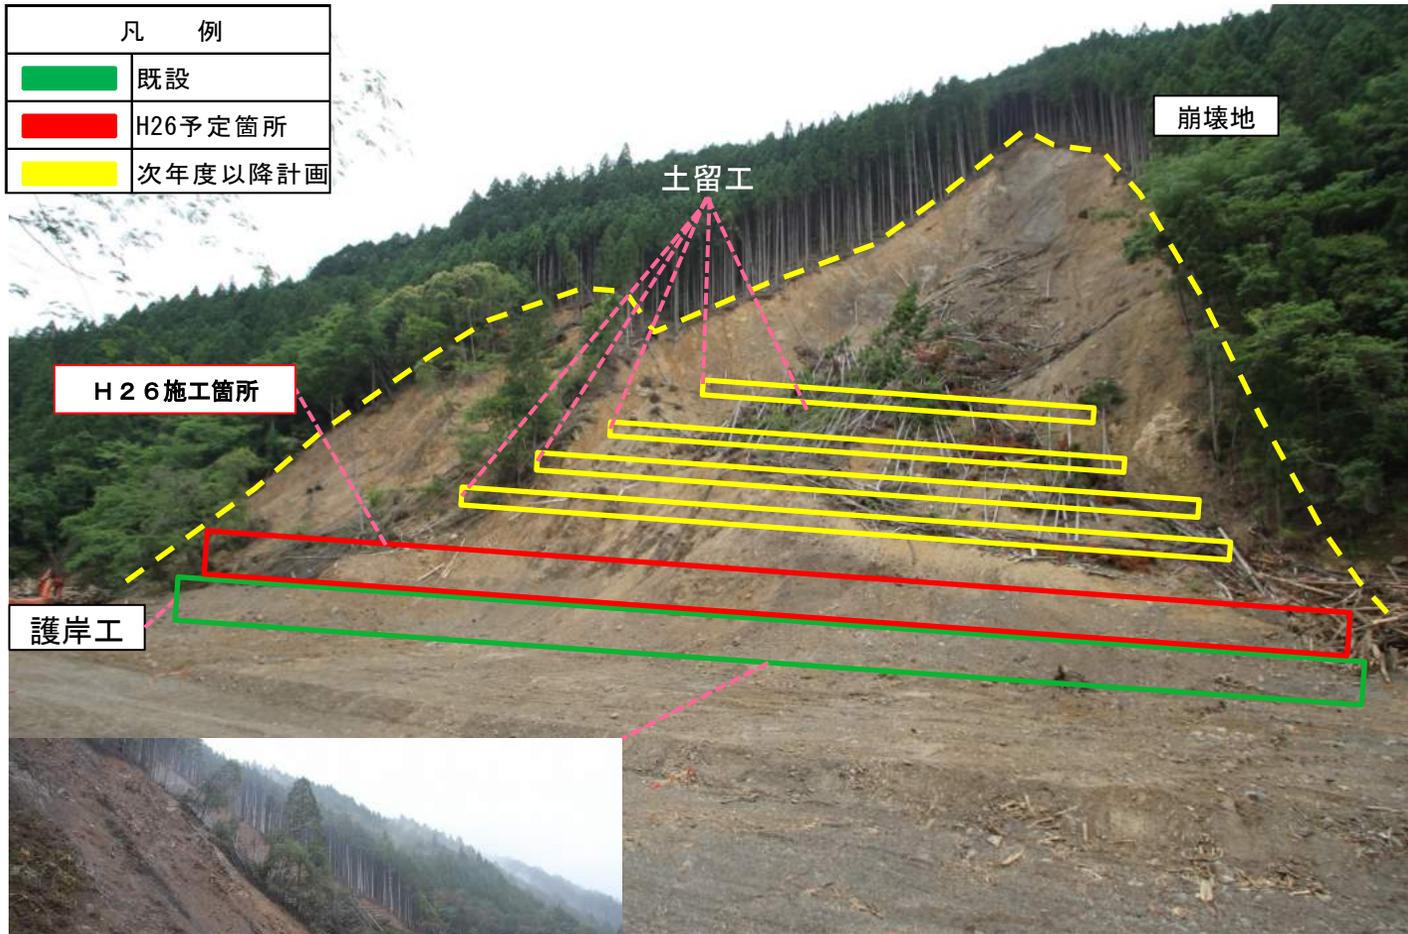
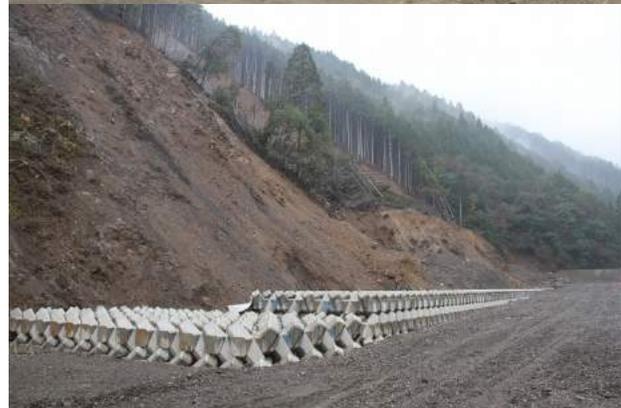
やまさぎだに
山崎谷地区

崩壊地面積：1.67ha

主要工種：山腹工（土留工）

山腹崩壊によって土砂が流出し、不安定な土砂が堆積していることから、護岸工と土留工により山腹の土砂を安定させ、森林に復旧させる工事を行います。

コンクリートブロック護岸工

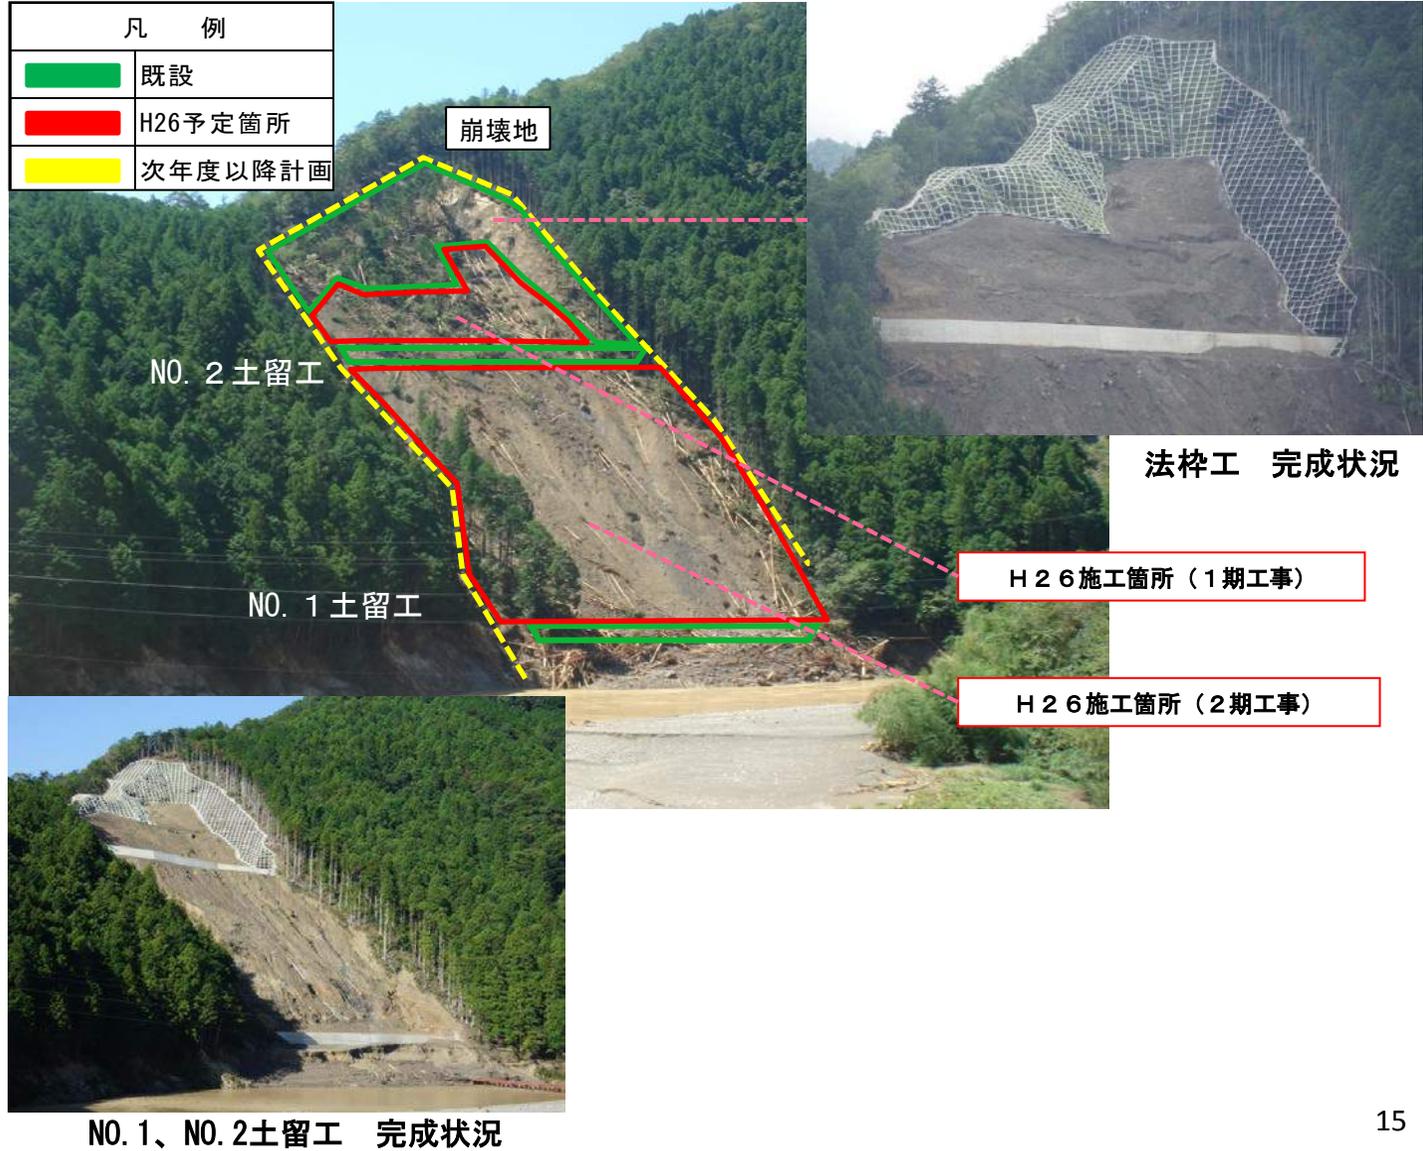
おりたち
折立地区

崩壊地面積：2.36ha

主要工種：山腹工（法枠工）

山腹崩壊によって土砂が流出し、不安定な土砂が堆積しているため、山腹工により斜面を安定させ、森林を復旧します。

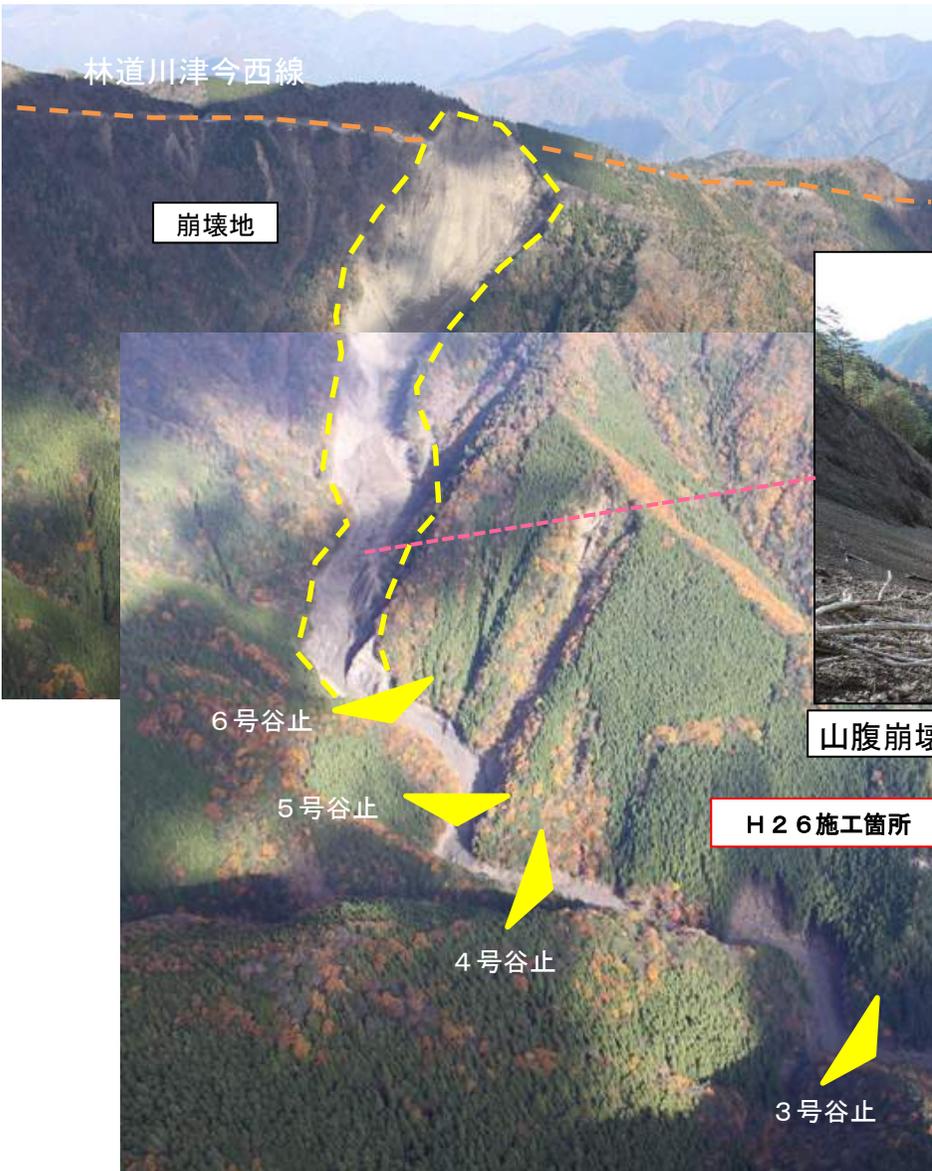
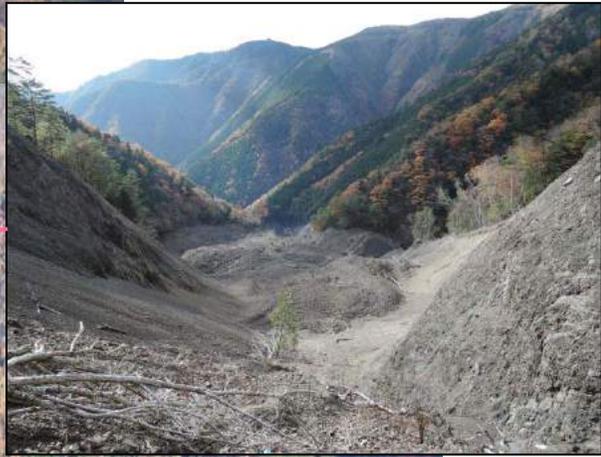
いまにし
今西地区

崩壊地面積：6.62ha

主要工種：溪間工（谷止工）

山腹崩壊によって土砂が流出し、不安定な土砂が堆積していることから、護岸工と土留工により山腹の土砂を安定させ、森林に復旧させる工事を行います。

山腹崩壊地より流出した不安定土砂の状況

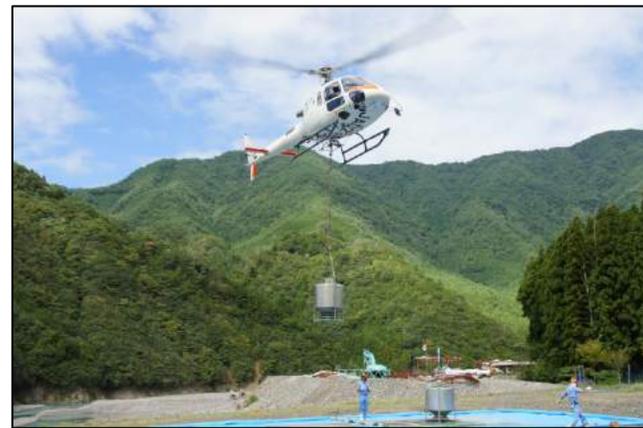
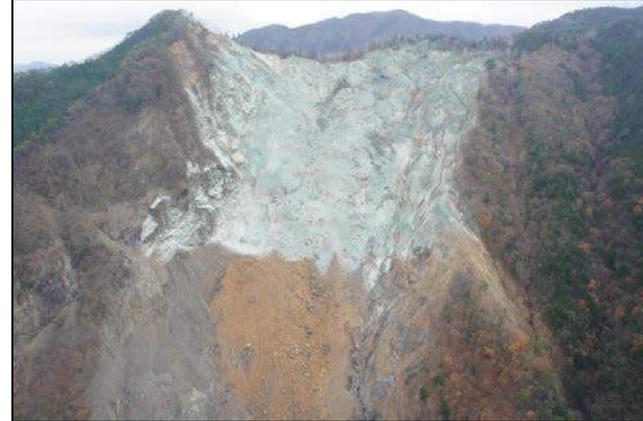
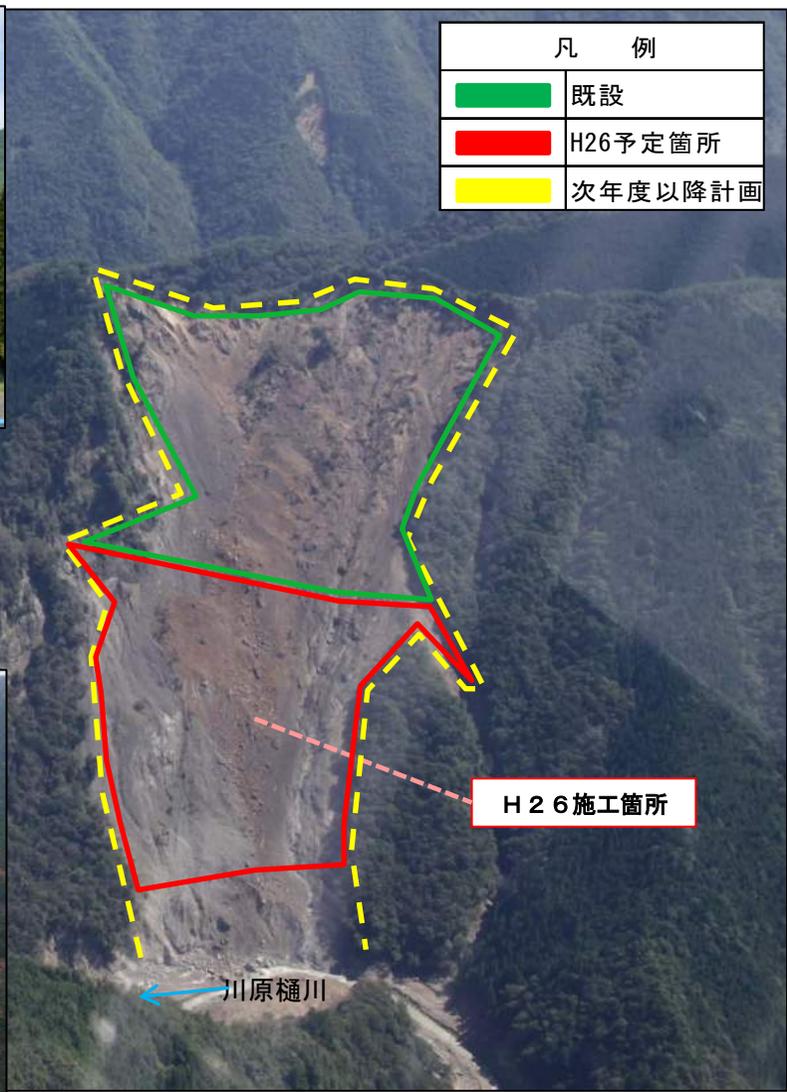
五條市：^{あかだに}赤谷地区

場所：五條市大塔町清水
崩壊地面積：24.9ha
主要工種：山腹工（航空実播工）
工期：平成26年3月25日から
平成27年1月9日まで

概要
山腹崩壊の拡大及び土砂流出を防ぐため、山腹工により斜面を固定し、早期の地盤の安定を図ります。

航空実播工 完成状況 (H25)

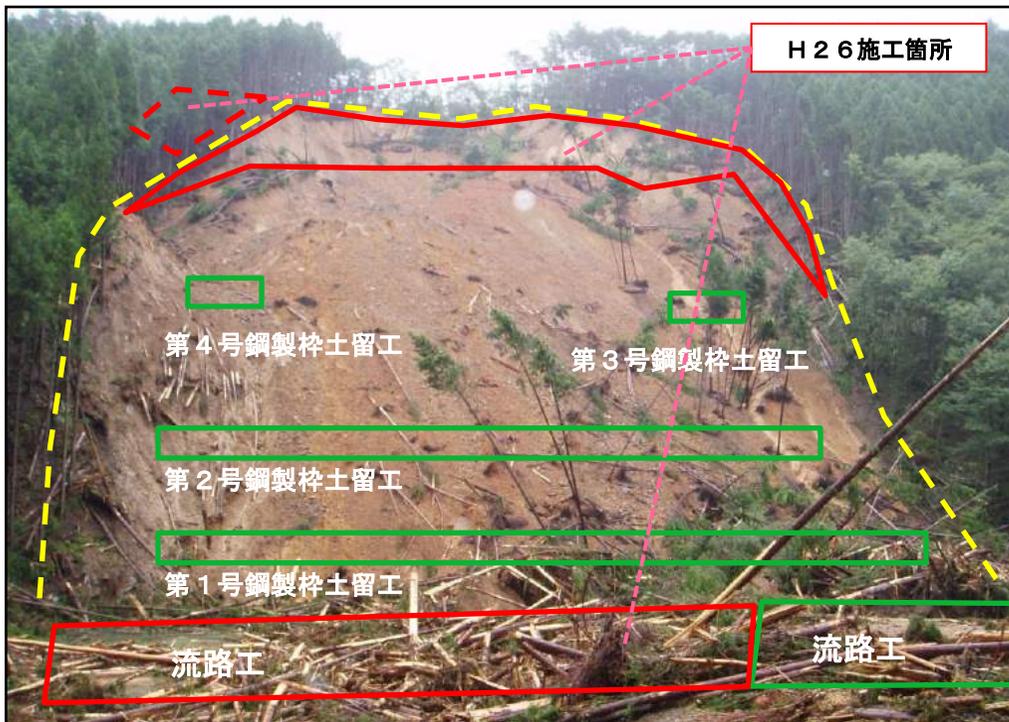
野迫川村：檜股地区

崩壊地面積：2.30ha

主要工種：溪間工（流路工）
山腹工（地山補強土工他）

山腹崩壊によって不安定な土砂が堆積していることから、土留工により斜面を安定させます。また、谷止工と流路工により溪流の安定を図ります。

鋼製枠土留工 完成状況

流路工 完成状況

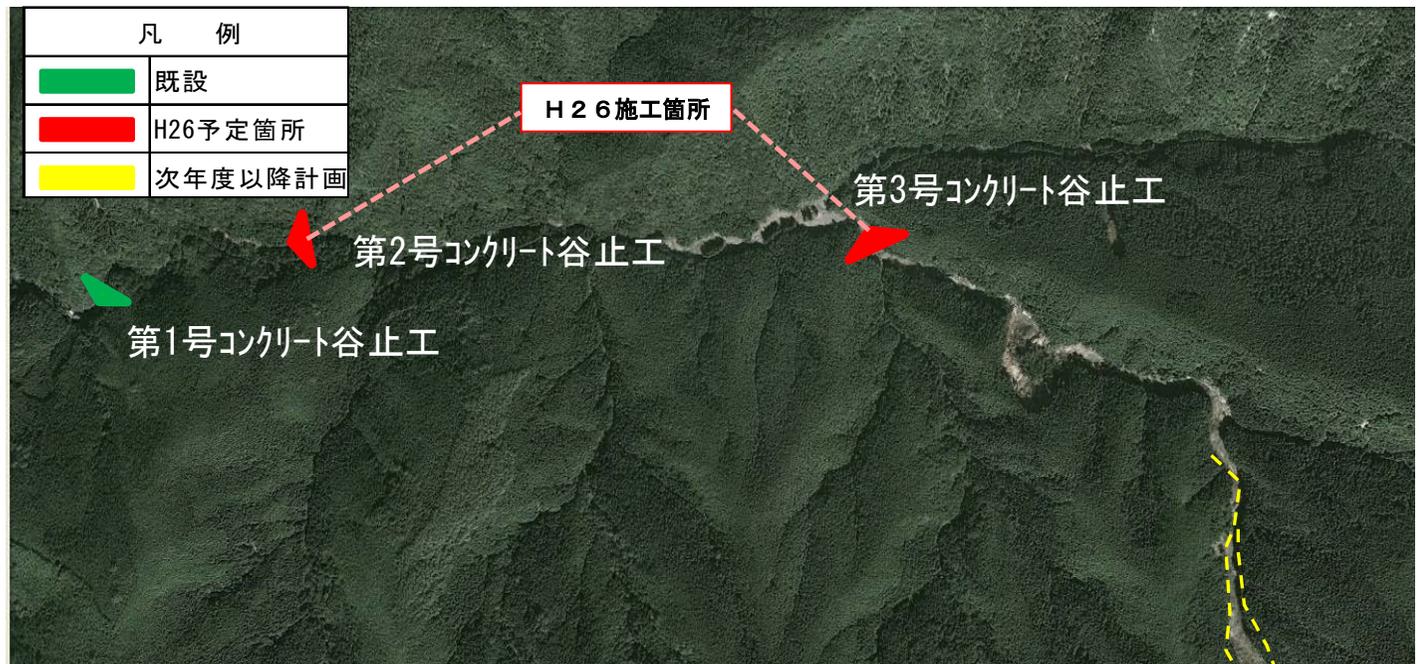
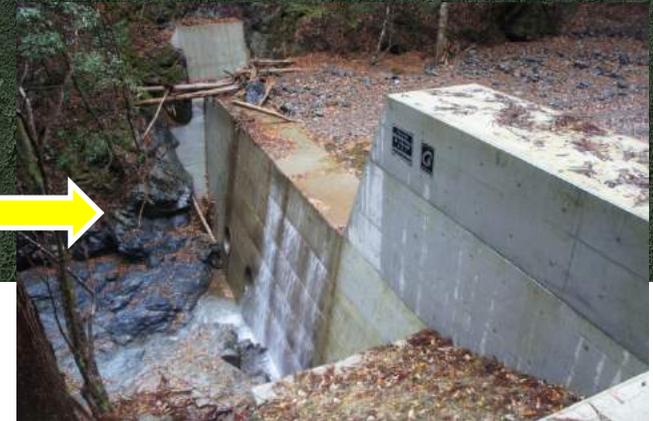
天川村：^{とちお くわだに} 栃尾(桑谷)地区

場所：天川村栃尾桑谷
 崩壊地面積：1.50ha
 主要工種：溪間工（谷止工）
 工期：平成26年7月から
 平成27年2月20日まで

概要
 山腹崩壊地の下部に堆積している不安定な土砂を谷止工で安定させます。また、崩壊地上部に山腹工を行って斜面を安定させ、森林を復旧します。

第1号谷止工 施工前の状況

第1号谷止工 完成状況

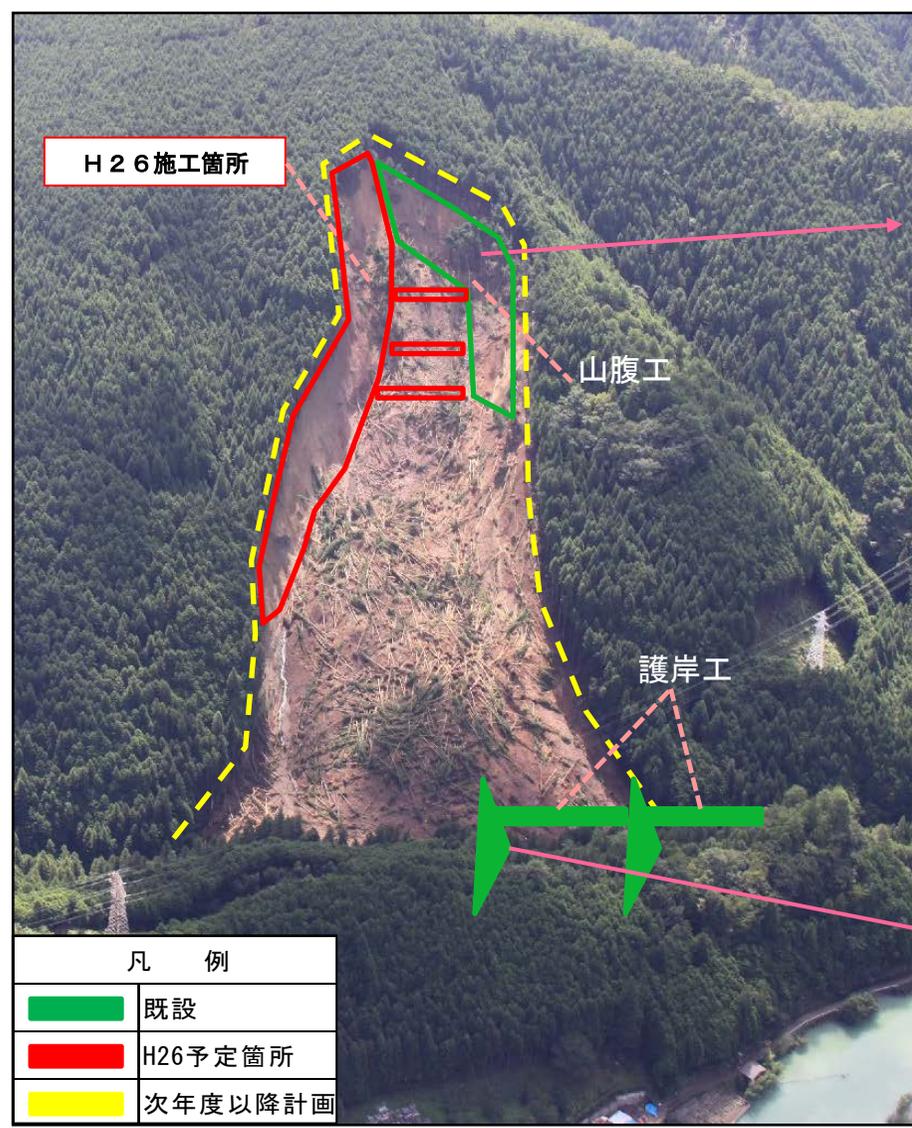
つほのうち
天川村：坪内地区

崩壊地面積：4.30ha

主要工種：山腹工（法枠工）、排土工

山腹崩壊地の下部に堆積している不安定な土砂を床固工で安定させます。また、崩壊地上部に山腹工を行って斜面を安定させ、森林を復旧します。

山腹工 完成状況

護岸工 完成状況

第2号床固工 完成状況

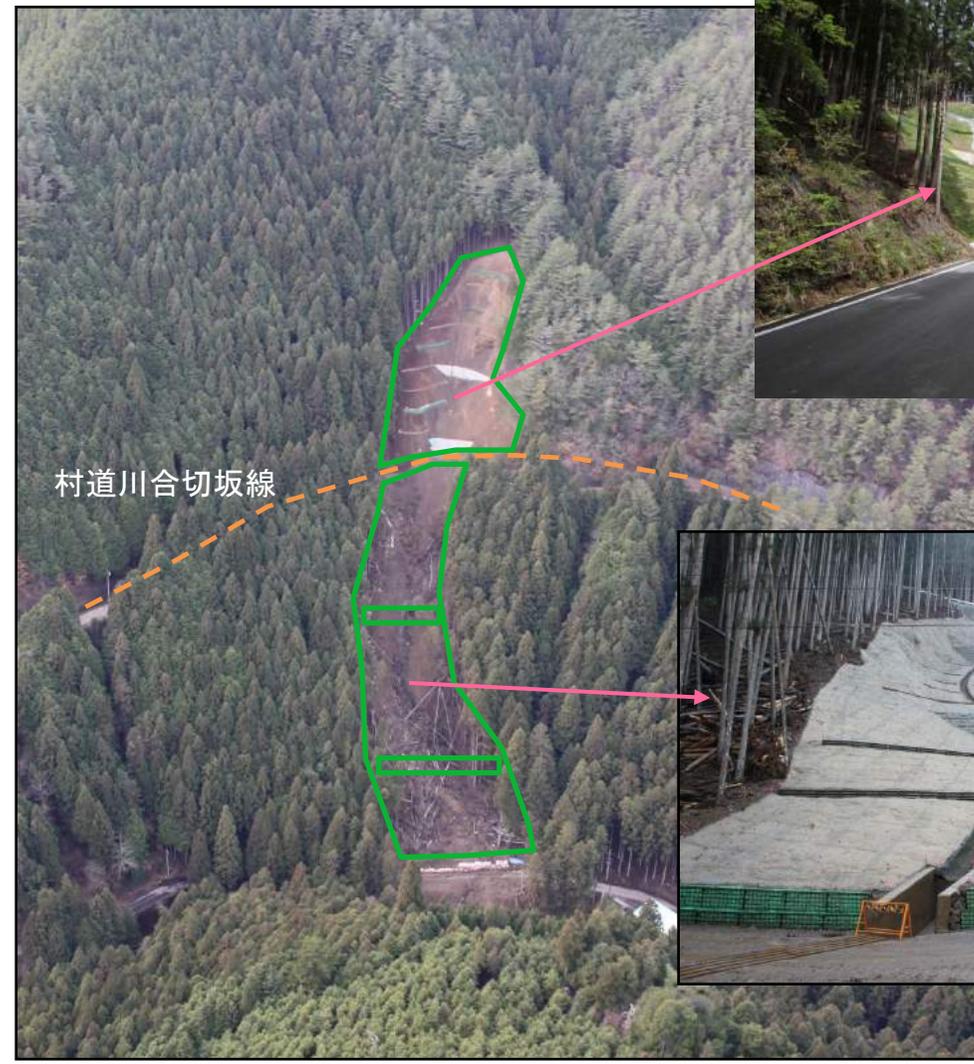
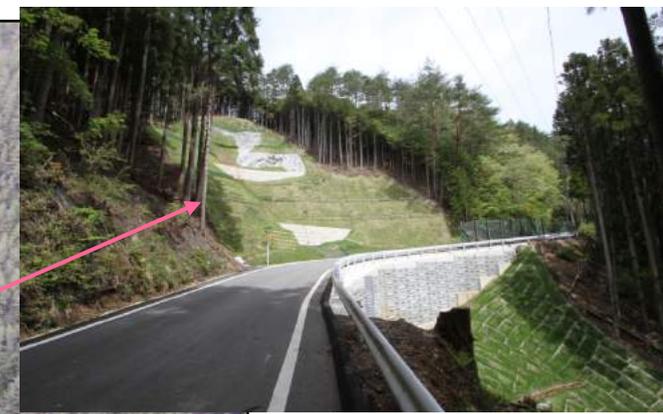
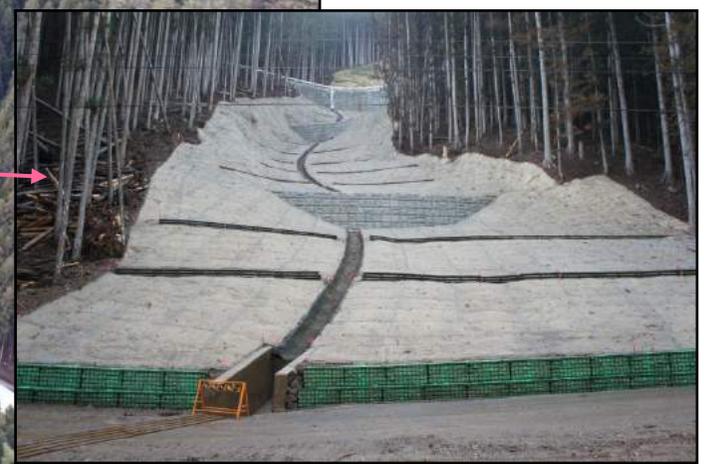
天川村：川合(深谷)地区
工事完了

場所：天川村川合深谷
崩壊地面積：0.54ha
主要工種：山腹工
工事着手：平成24年8月
工事完了：平成26年3月

山腹工 完成状況
(村道上部)

山腹工 完成状況
(村道下部)

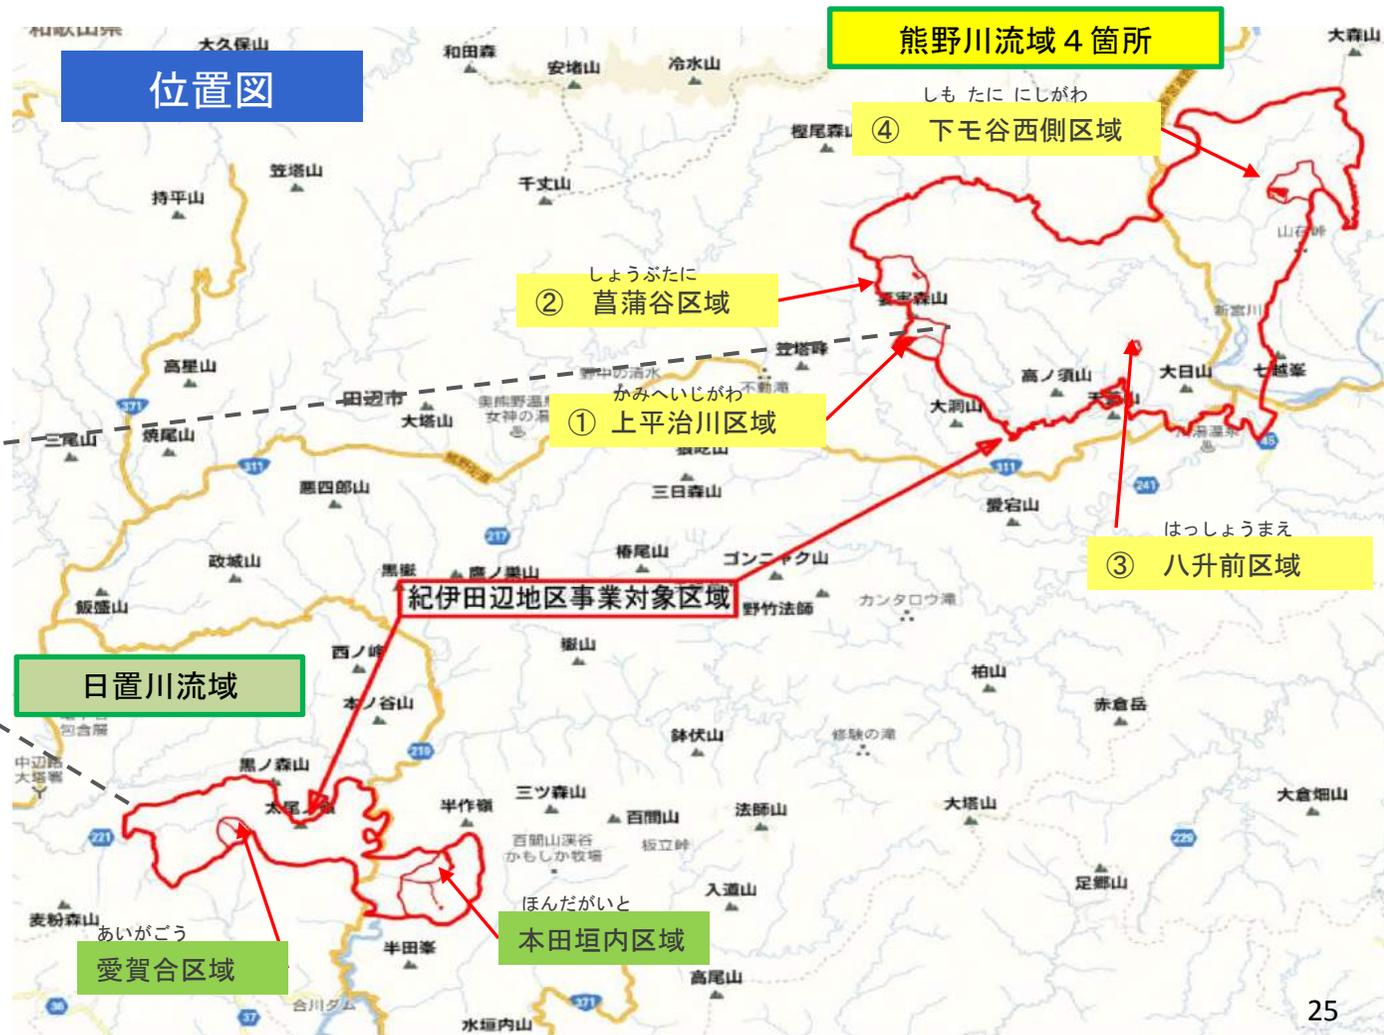
上平治川 区域

被害概要：斜面長約390m、幅約200mの崩壊が発生。崩壊地内に存する市道武住谷線が崩落するなどの被害が発生し、下流1.2kmにわたり土砂が流出した。
