熊野川流域における治山事業の取組

平成26年7月25日
近畿中国森林管理局

十津川地区民有林直轄治山事業の全体計画変更等について

平成23年 紀伊半島大水害 林野庁民有林直轄治山事業(近畿中国森林管理局 奈良森林管理事務所)

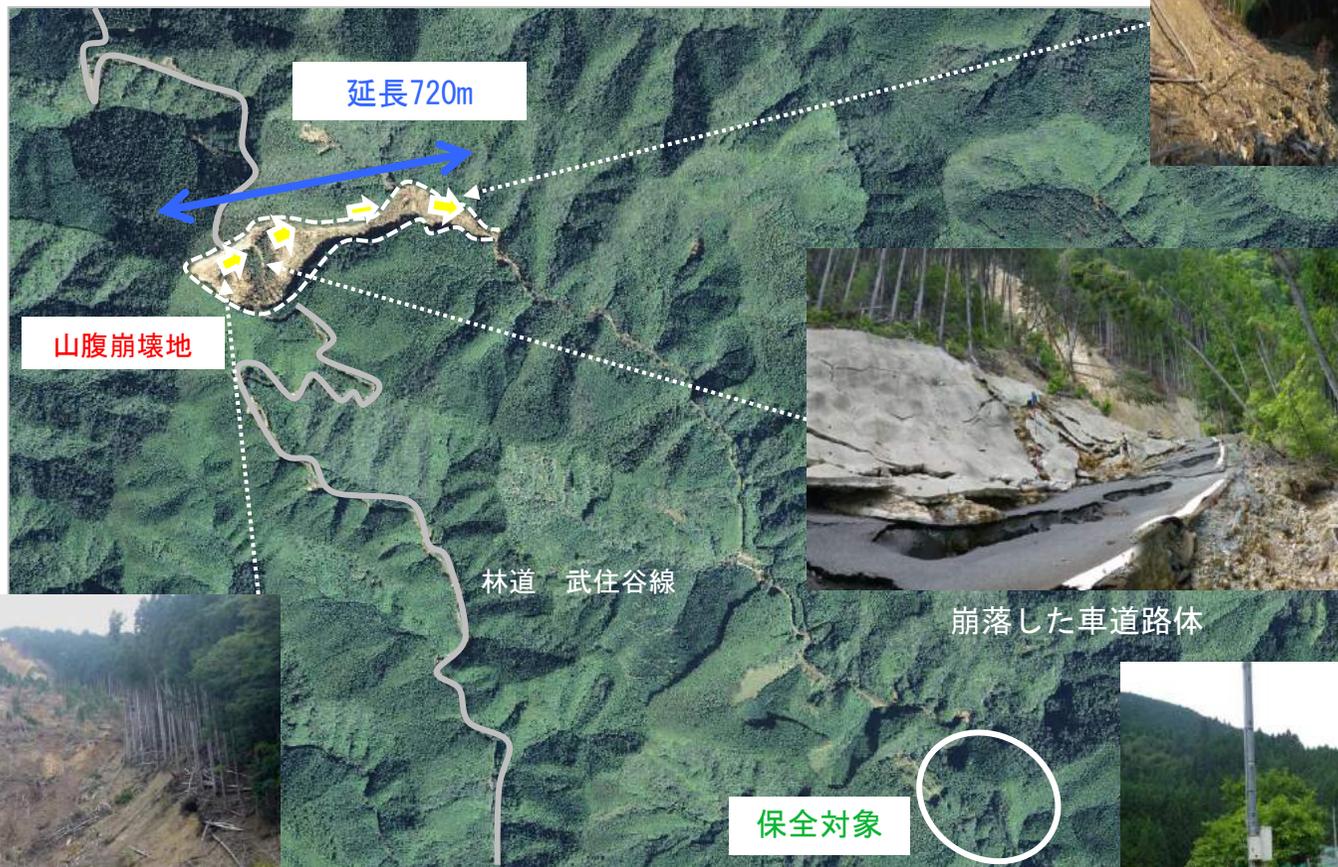
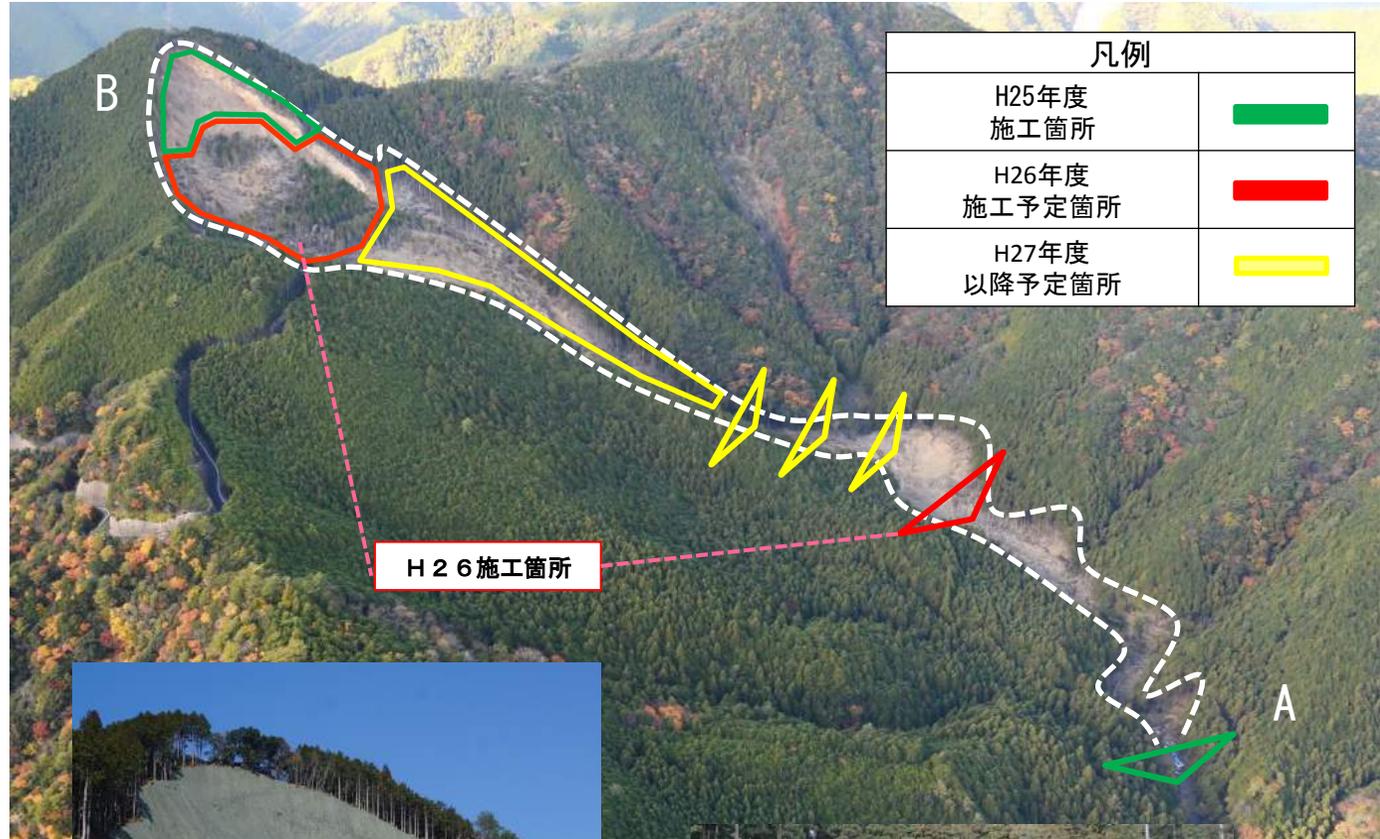
上平治川 区域

崩壊地面積：6.26ha

主要工種：溪間工（谷止工）
山腹工（法切工、吹付工他）

概要
溪床に堆積する不安定土砂の流失防止のために、コンクリートブロック谷止工を施工します。また、山腹工（法切工、吹付工他）により崩壊斜面の安定化を図ります。

B 山腹工 完成状況

A 第2号谷止工 完成状況

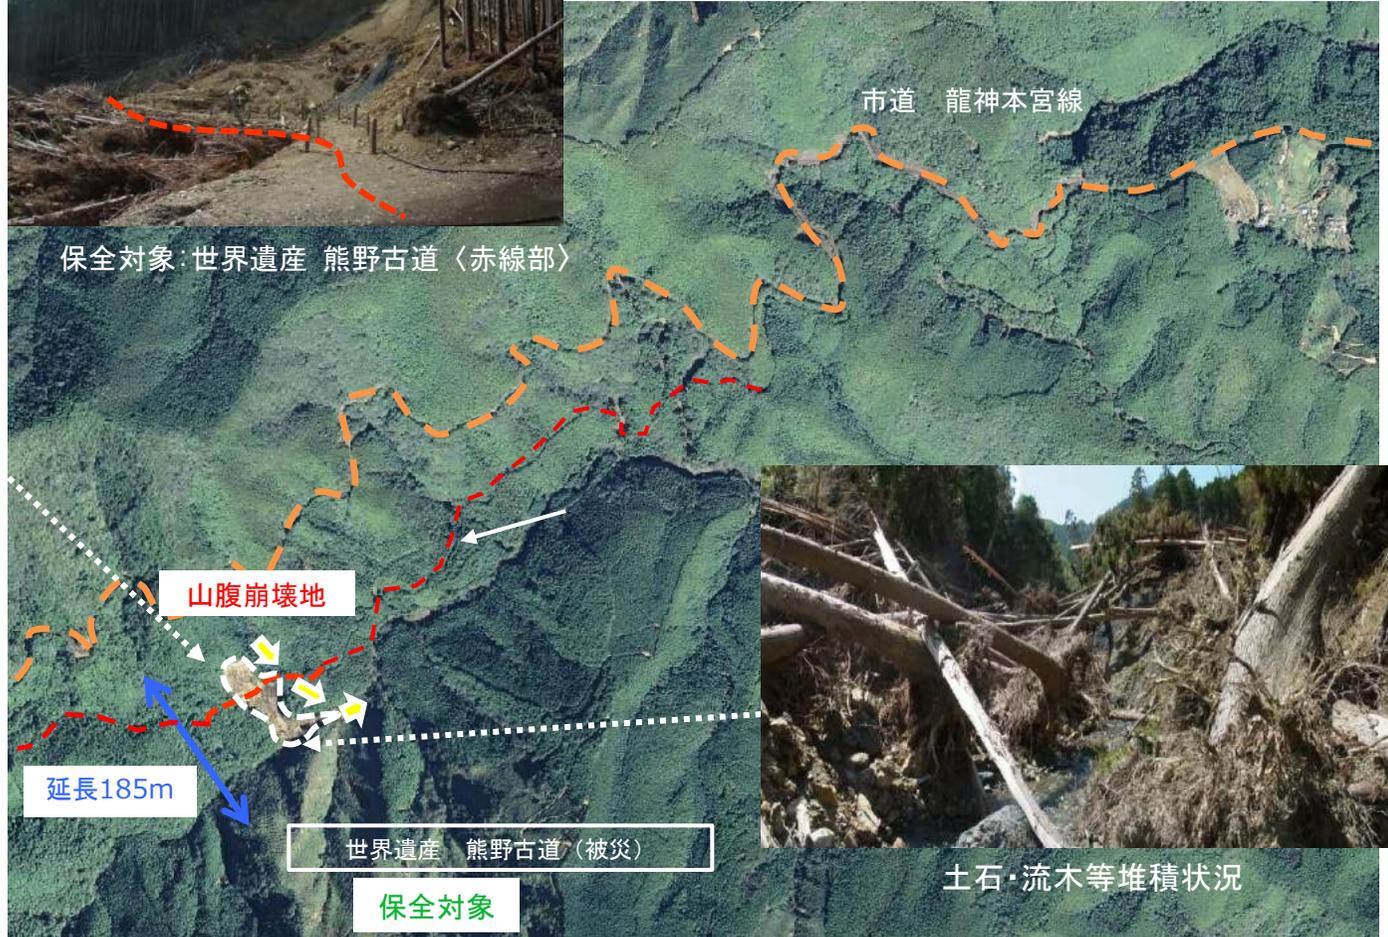
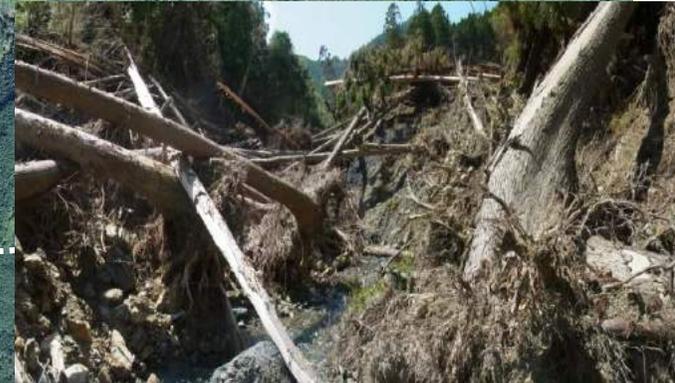
菖蒲谷 区域

被害概要：斜面長約185m、幅約60mの崩壊が発生。崩壊地内に存する世界遺産熊野古道等が被災。

延長185m

世界遺産 熊野古道 (被災)

土石・流木等堆積状況

山腹崩壊地の状況

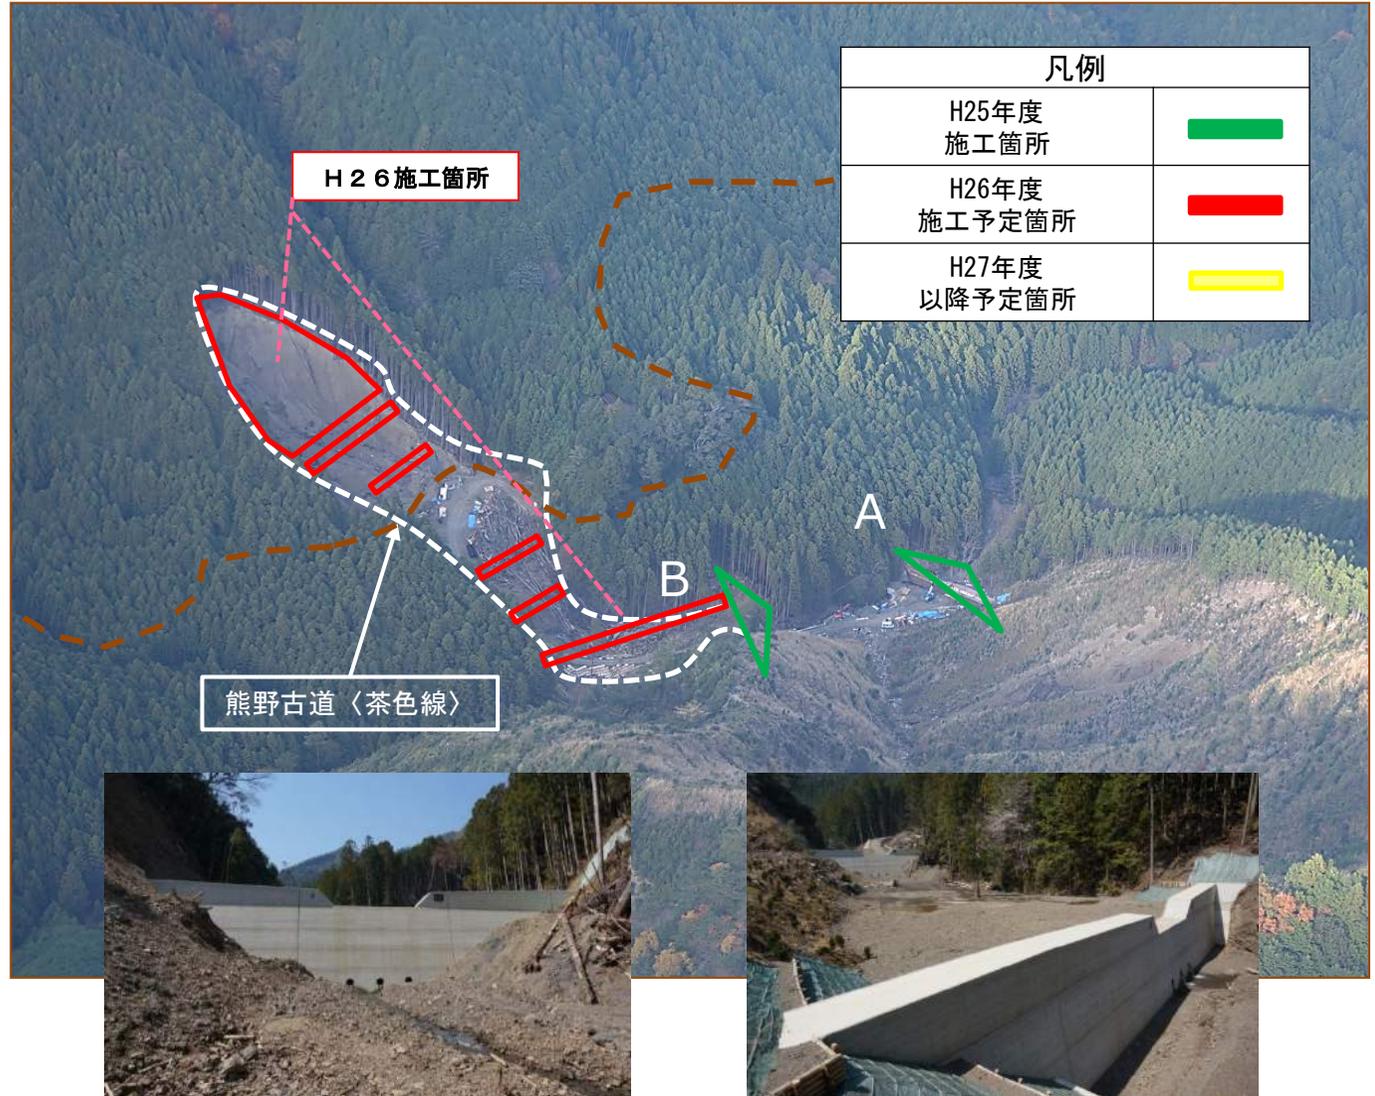
しょうぶだに
菖蒲谷 区域

崩壊地面積：0.90ha

主要工種：溪間工（鋼製護岸工）
山腹工（植生法砕工、木製土留工他）

山腹崩壊によって発生した不安定土砂の流失防止及び山腹斜面の安定のために、山腹工（木製土留工他）を施工します。また、上部の急勾配の斜面については、更なる崩壊の恐れがあるため、植生法砕工により斜面の安定及び緑化を図ります。

B 第2号谷止工 完成状況

A 第1号谷止工 完成状況)

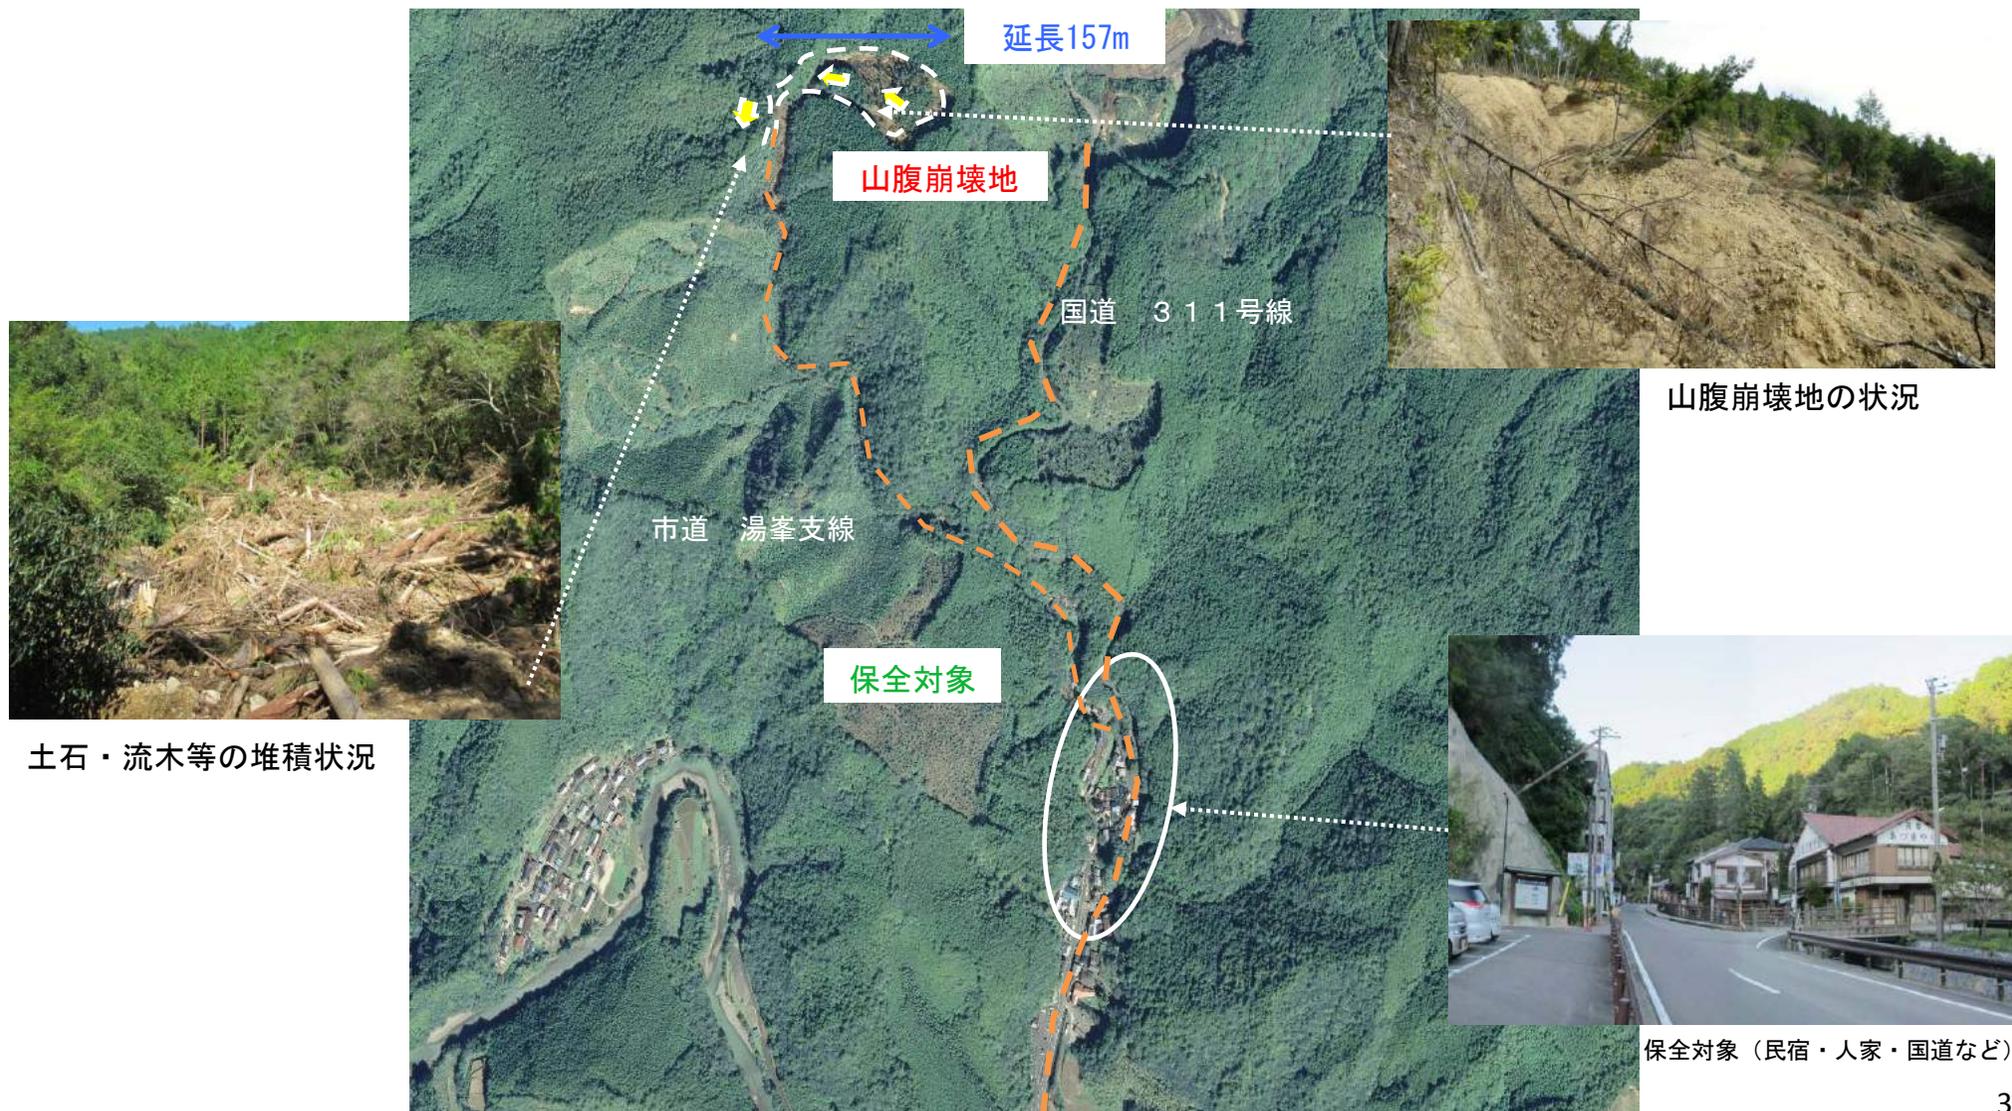
八升前 区域

被害概要：斜面長約157m、幅約50mの崩壊が発生。土砂流出により市道湯峯支線が寸断するなどの被害が発生。

延長157m

山腹崩壊地の状況

土石・流木等の堆積状況

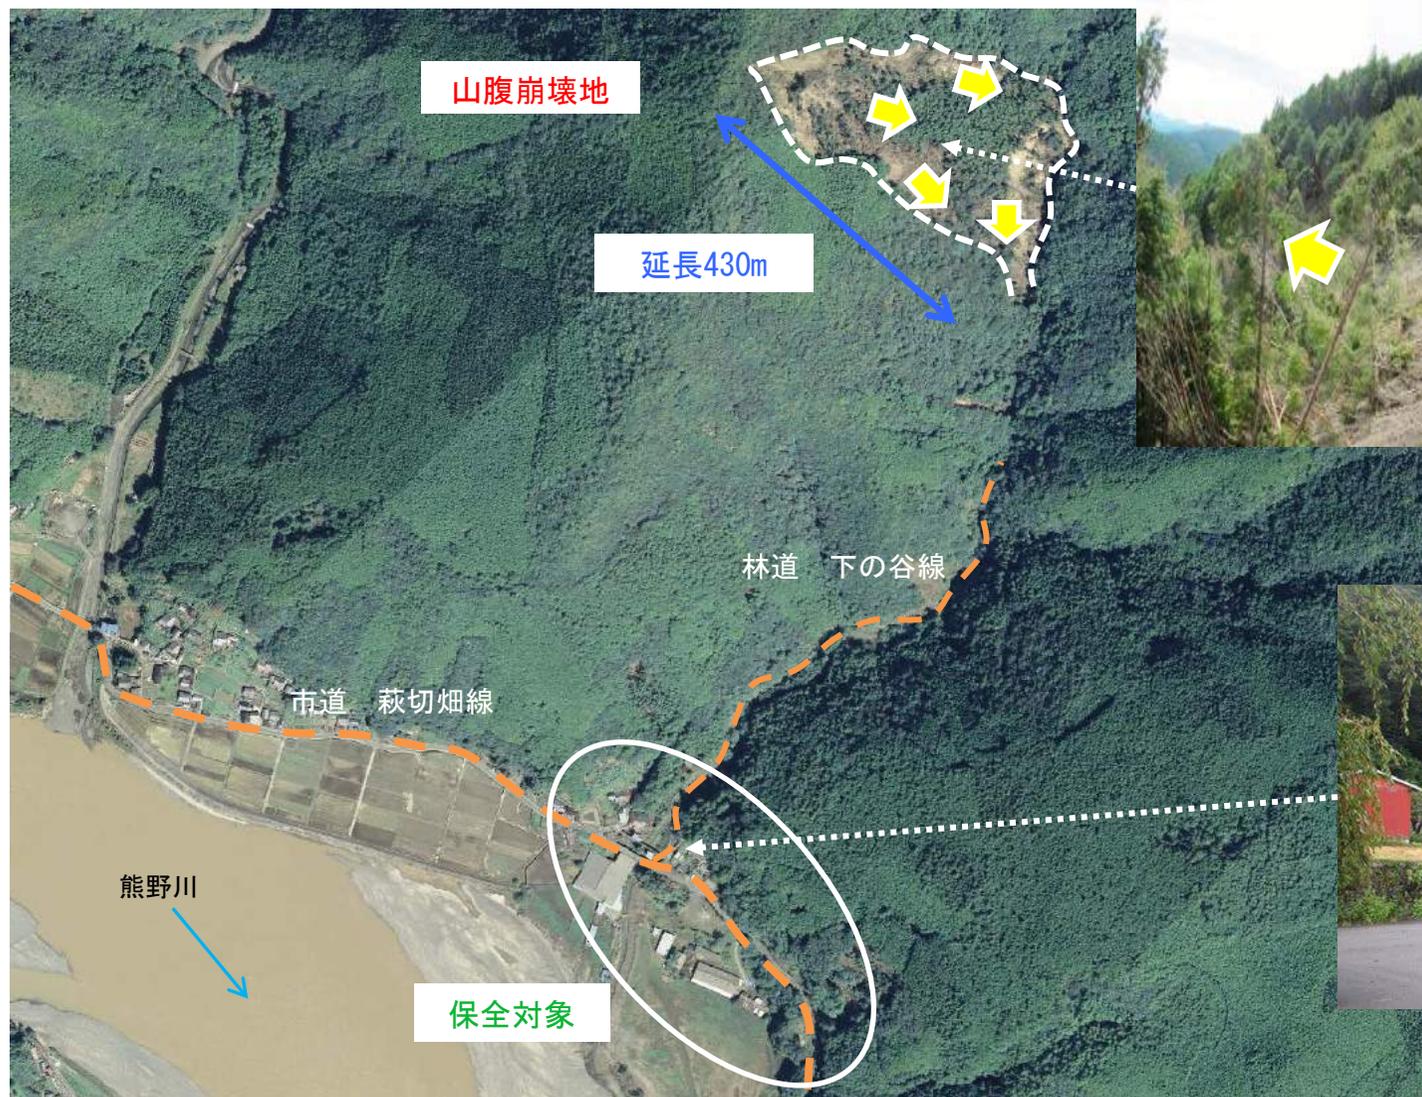
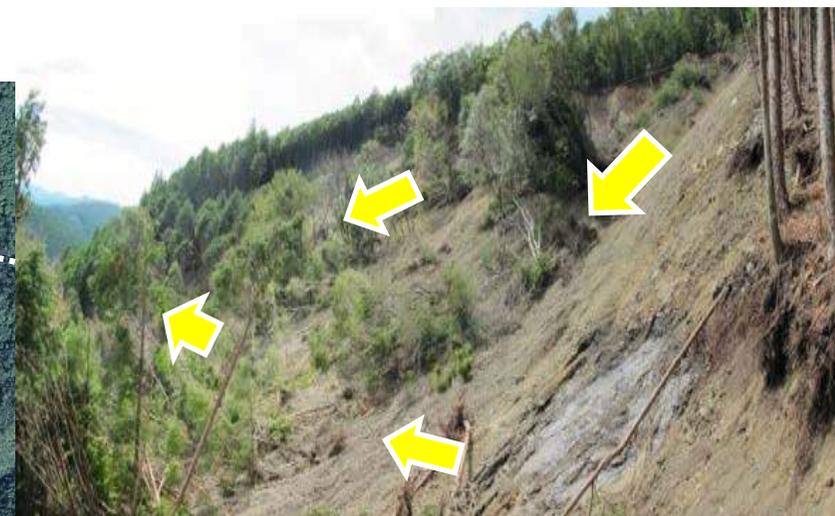
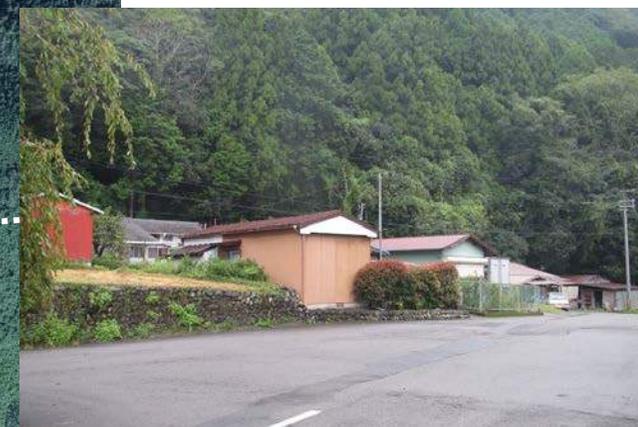
しも たに にし がわ
下モ谷西側 区域

被害概要：斜面長約430m、幅約180mの崩壊が発生。土砂流出により市道菽切畑線が寸断するなどの被害が発生。

山腹崩壊地の状況

保全対象(人家、市道など)

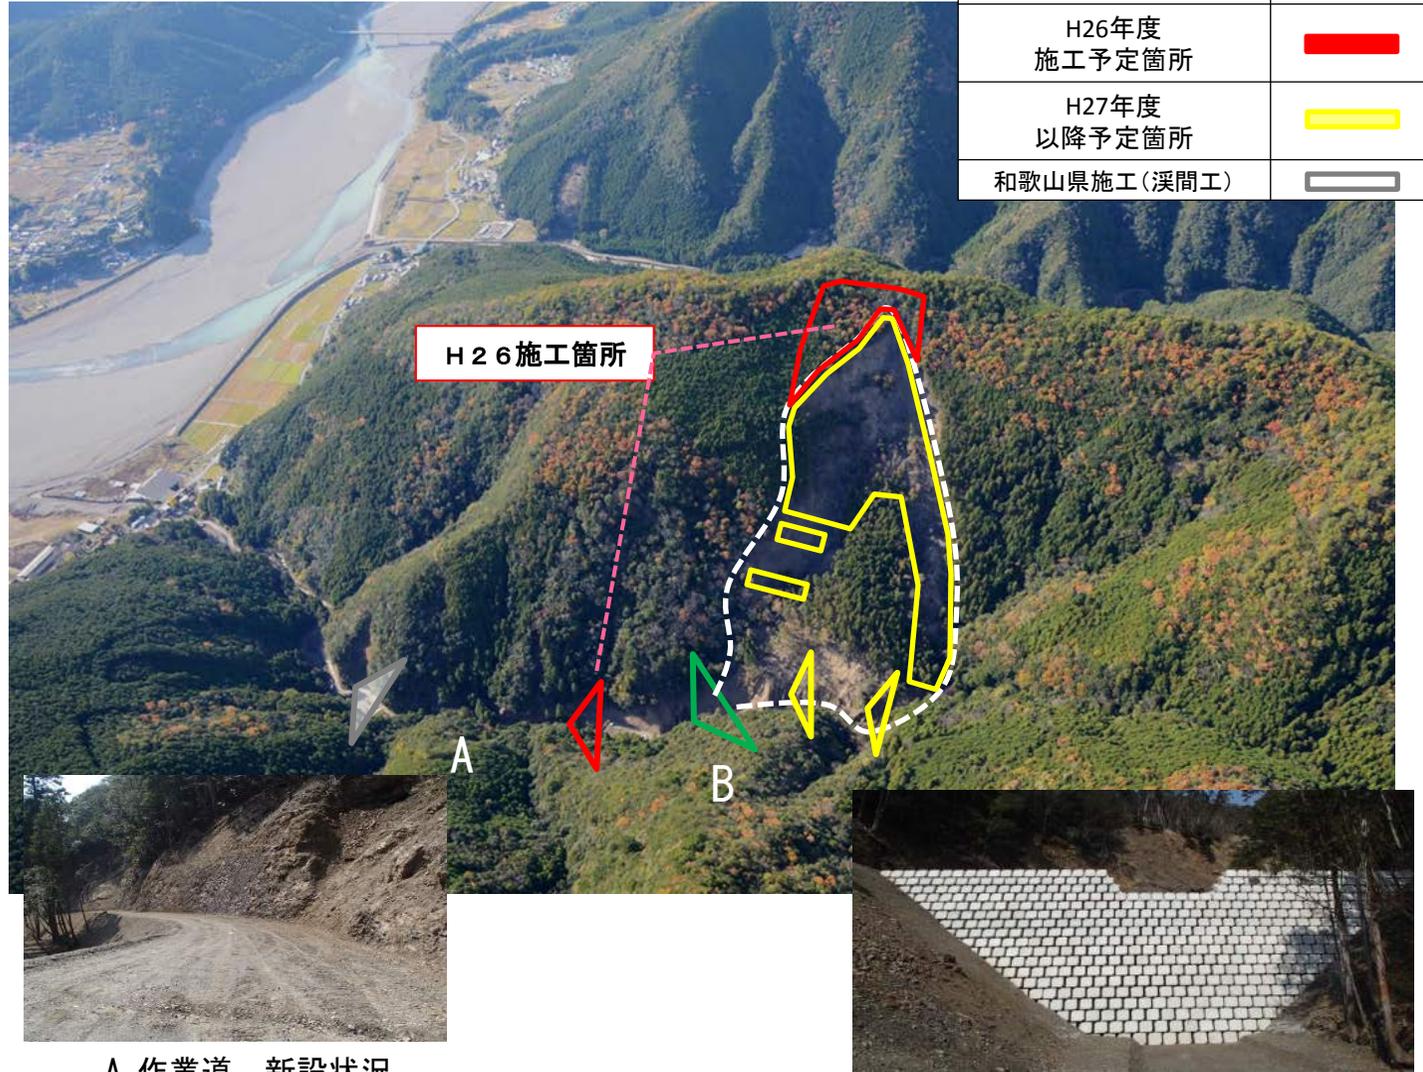
下モ谷西側 区域

崩壊地面積：5.40ha

主要工種：溪間工（谷止工）
山腹工（地山補強土工）

溪床に堆積する不安定土砂の流失防止のために、コンクリート谷止工を施工します。また、山腹崩壊地の上部斜面に拡大崩壊の恐れがあるため、山腹工（地山補強土工）を施工します。

A 作業道 新設状況

B 第2号谷止工 完成状況

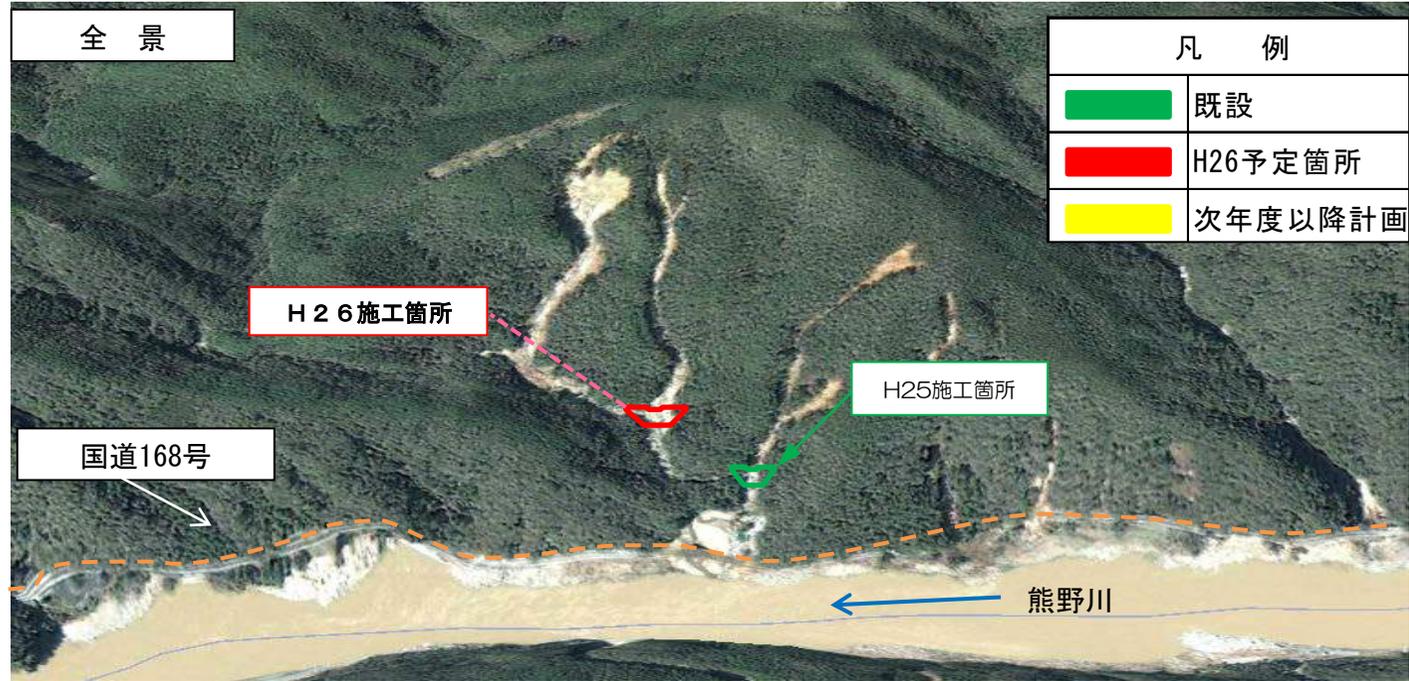
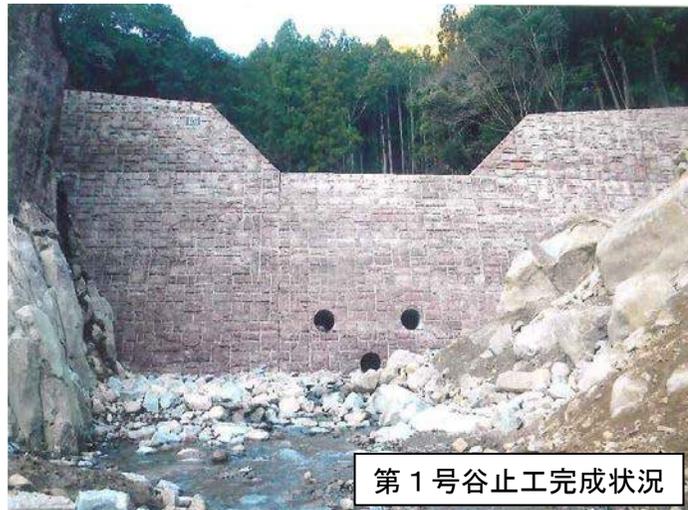
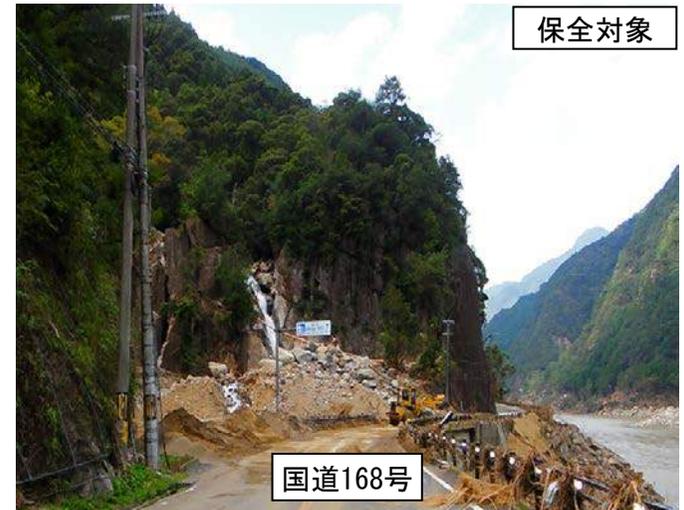
新宮市 白見国有林

崩壊地面積： 2.60ha

主要工種： 溪間工 (谷止工)

当計画地は、平成23年9月の台風12号に伴う豪雨により林地崩壊が発生し直下の国道168号線に被害を及ぼした。

崩壊地直下には国道168号線があり、今後発生するおそれのある東南海地震発生時には避難路にも指定されていることから、早急に対策を行います。

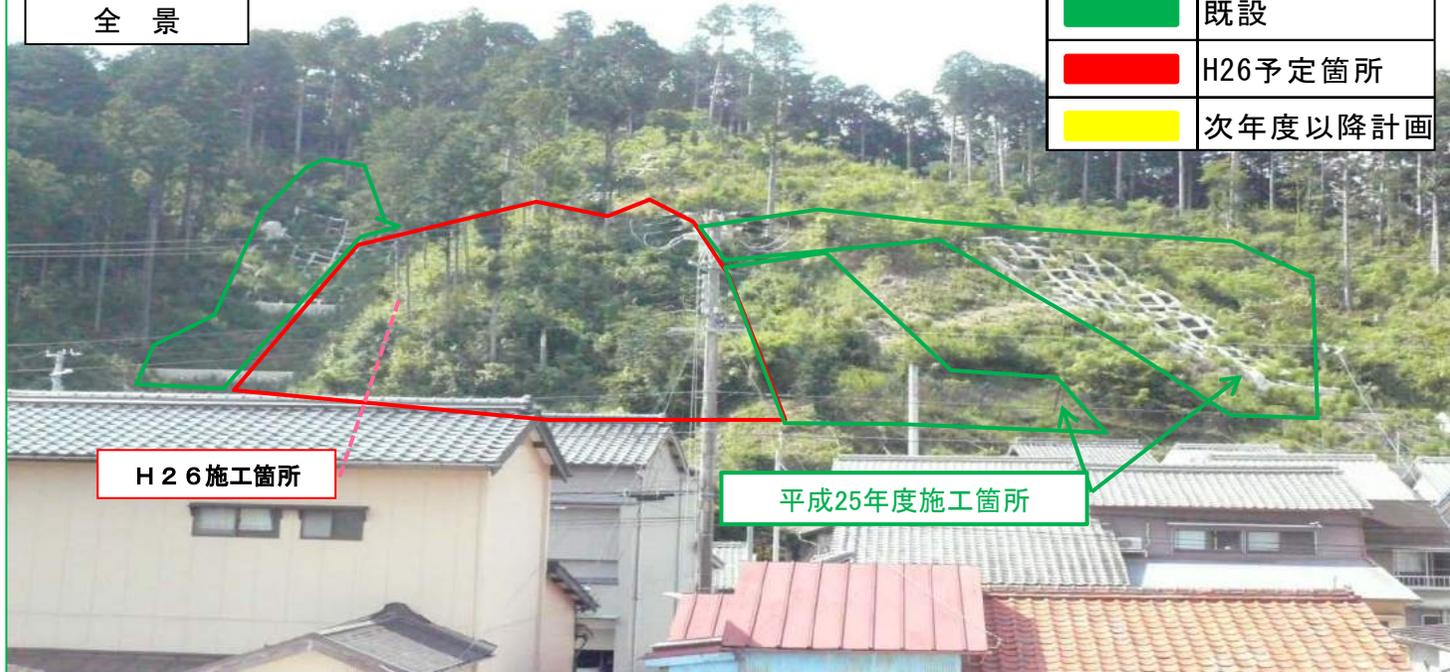
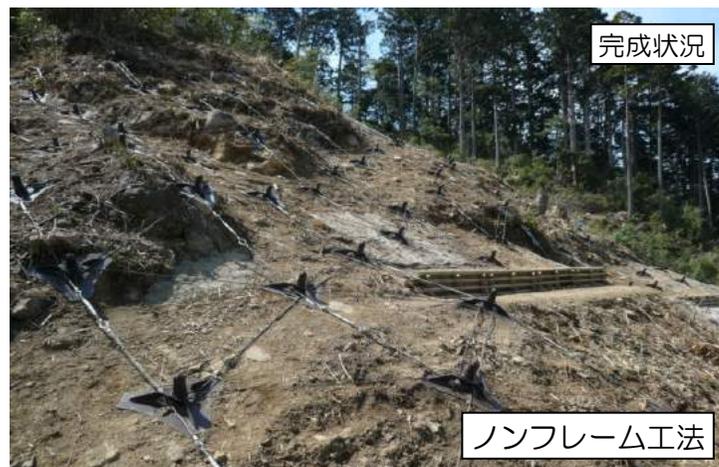
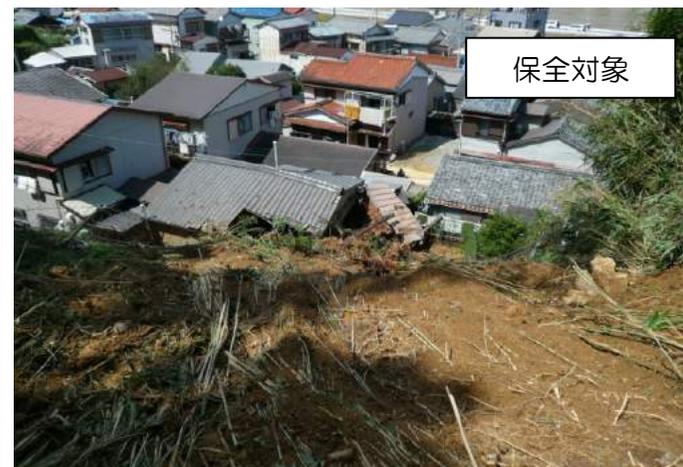
新宮市 権現山国有林

崩壊地面積： 0.29ha

主要工種： 山腹工（地山補強土工）

当計画地は、平成23年9月の台風12号により崩壊した山腹箇所と隣接しており、同様な地質・地形であることから今後の降雨等で崩壊する恐れがある。

直下の地元住民から災害未然防止対策の強い要望（口頭）があることから、ノンフレーム工法により山腹を固定し、地元住民の安全・安心の確保を図る。

ノンフレーム工法

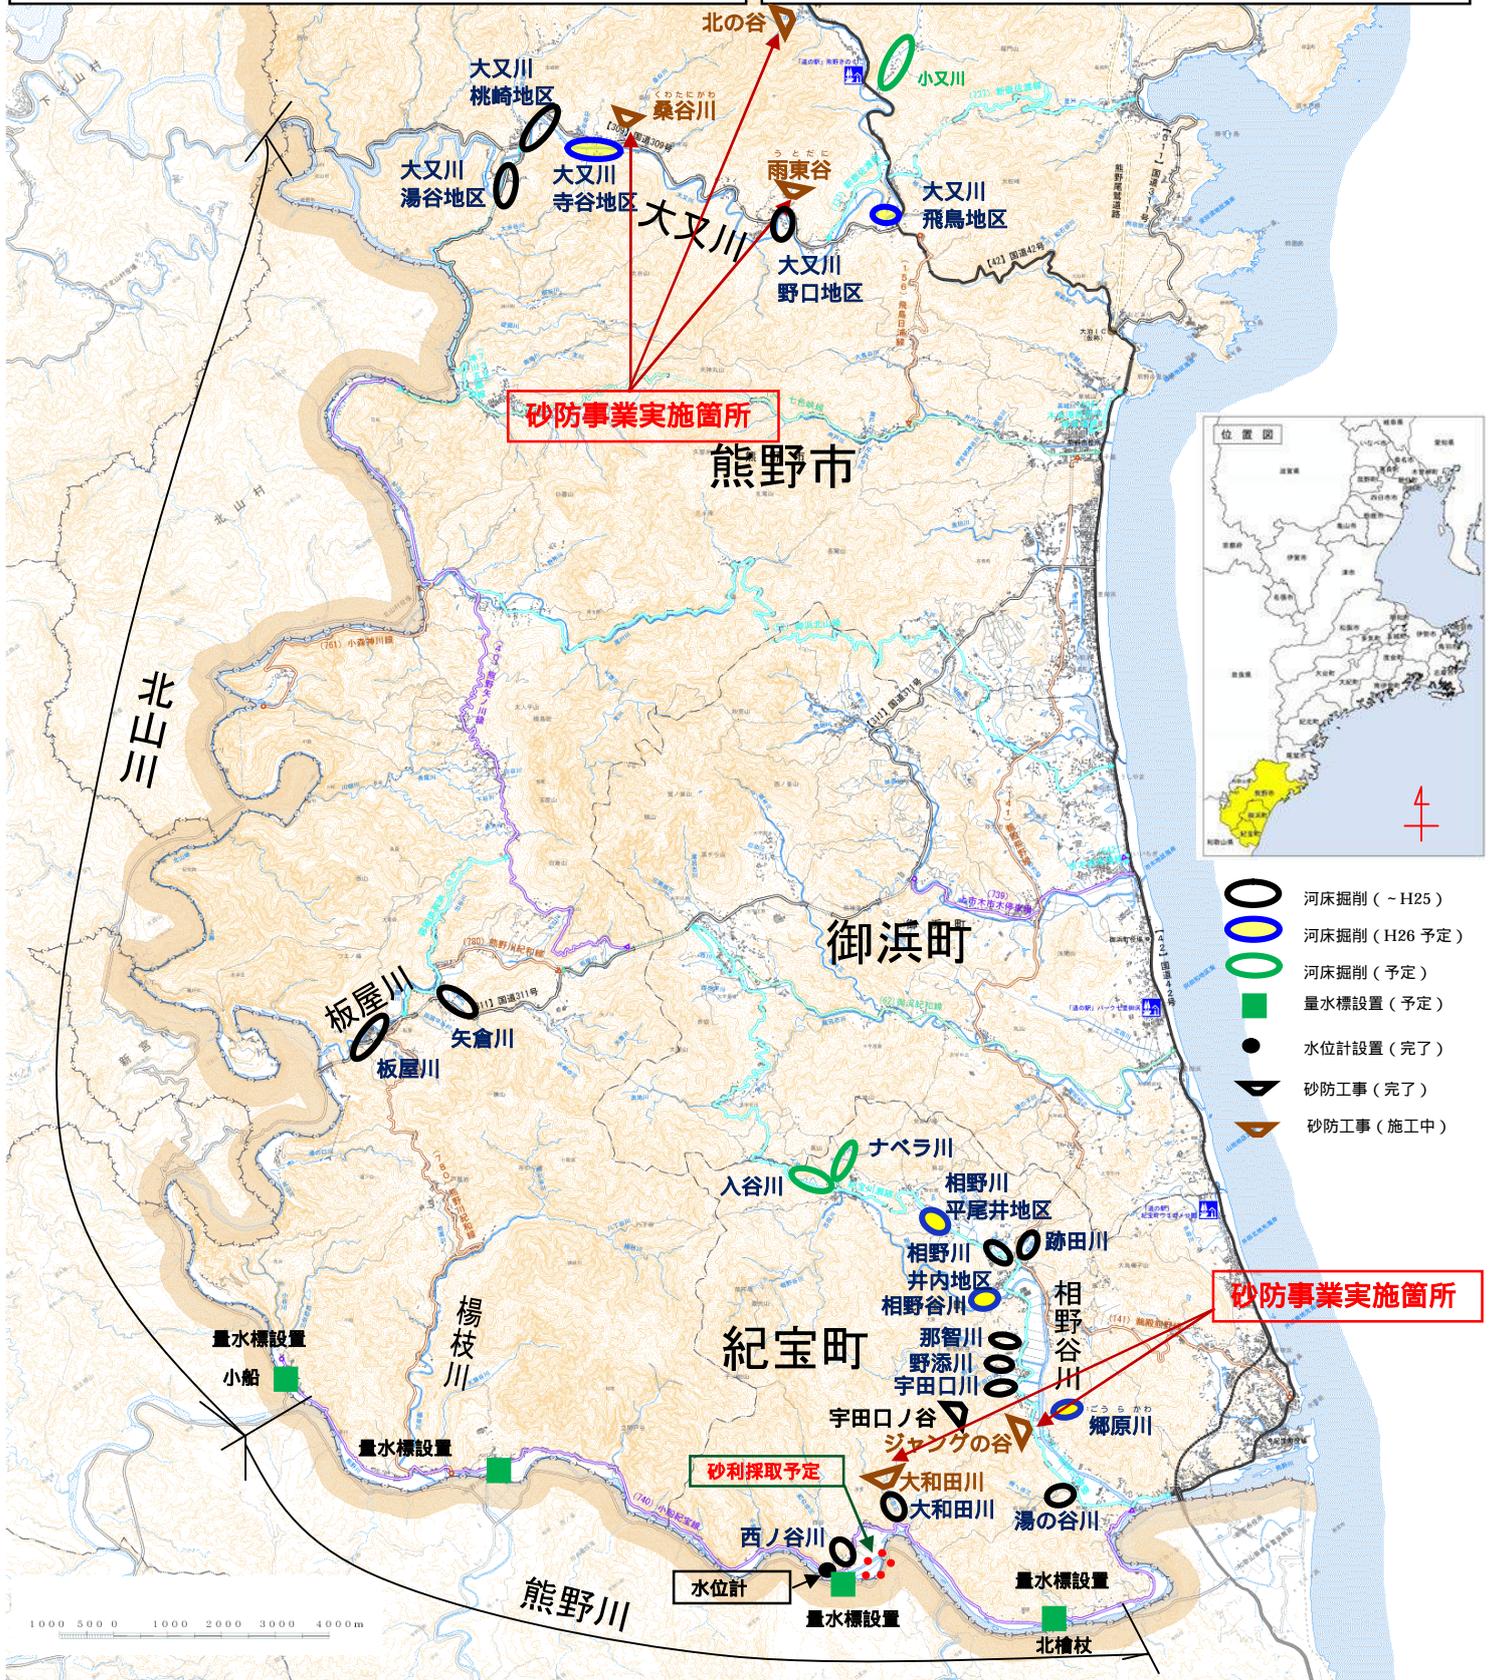
新宮川水系の砂防事業の状況【三重県】 H26.7.25

1. 熊野川支川堆積土砂撤去 約 5,800m³
2. 熊野川本川浅里地区で、砂利採取について調整中
3. 砂防事業による河川への土砂流出抑止
(5 溪流で事業実施中 うちジャングの谷、北の谷完成予定)
4. 熊野川浅里地先に設置した水位計による水位観測の実施
5. 量水標を順次設置予定(熊野川北檜杖、浅里、和気、小船)

1. 熊野川支川堆積土砂撤去 約 44,100m³
2. 熊野川本川浅里地区で、約 5,100m³の砂利採取を実施
3. 砂防事業による河川への土砂流出抑止
(6 溪流で事業実施中 うち宇田口ノ谷完成)
4. 熊野川浅里地先に水位計を設置

- 河床掘削 (- H25)
- 河床掘削 (H26 予定)
- 河床掘削 (予定)
- 量水標設置 (予定)
- 水位計設置 (完了)
- 砂防工事 (完了)
- 砂防工事 (施工中)
