河道閉塞等の対応状況について

平成24年12月20日

国土交通省 近畿地方整備局
紀伊山地砂防事務所

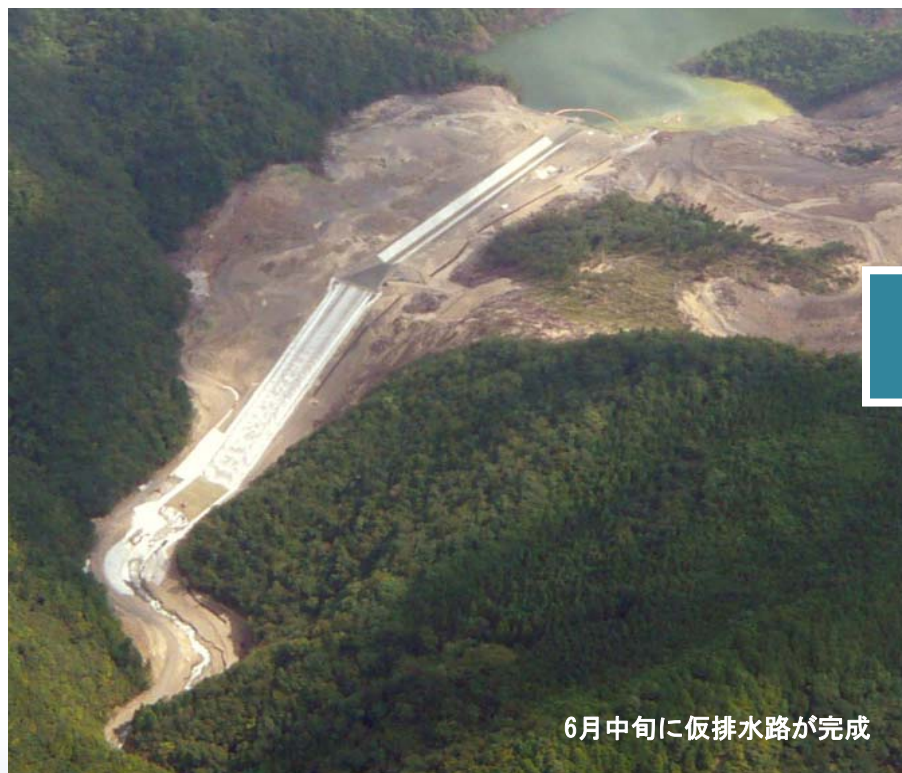
被災前（平成24年9月20日）

台風17号の影響による被災状況

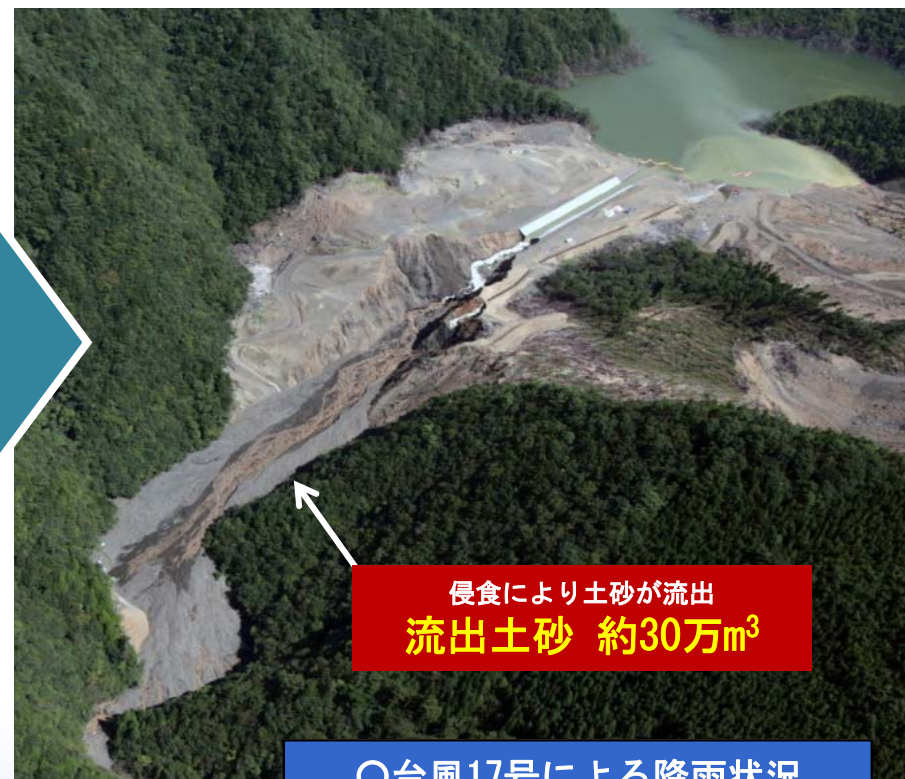
被災後（平成24年10月1日）

○台風17号による降雨状況

- ・ 累積降雨量 約240mm
- ・ 最大時間雨量 53mm
(9月30日15時)

9月に発生した台風16号、17号により仮排水路等の流出や損傷を受けた栗平、赤谷地区については復旧や保護・補強対策が完了し、11月末をもって緊急対策工事が完成した。

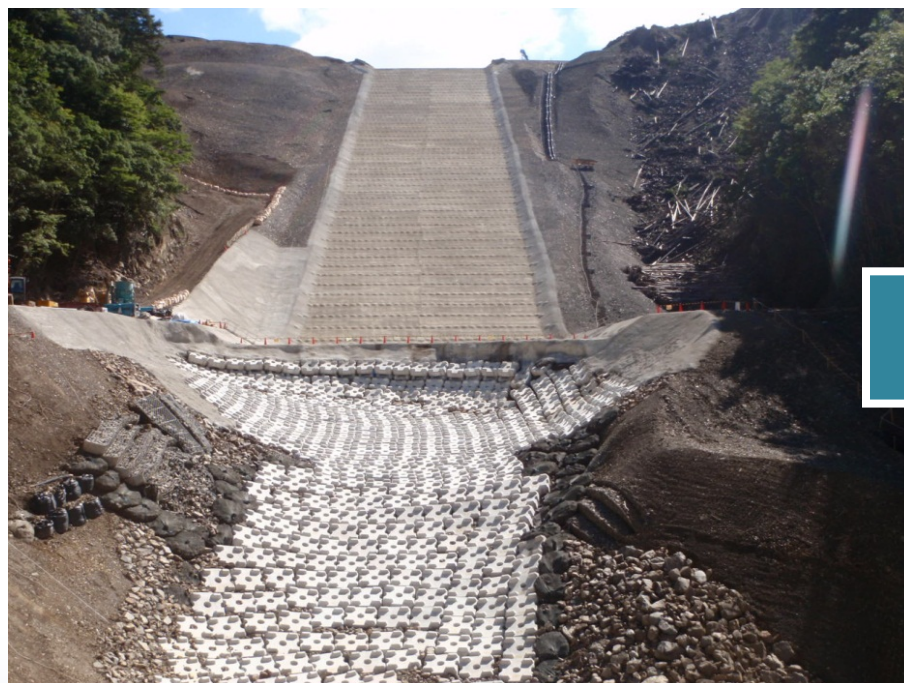
被災前（平成24年8月31日）

台風17号の影響による被災状況（仮排水路シュート部）

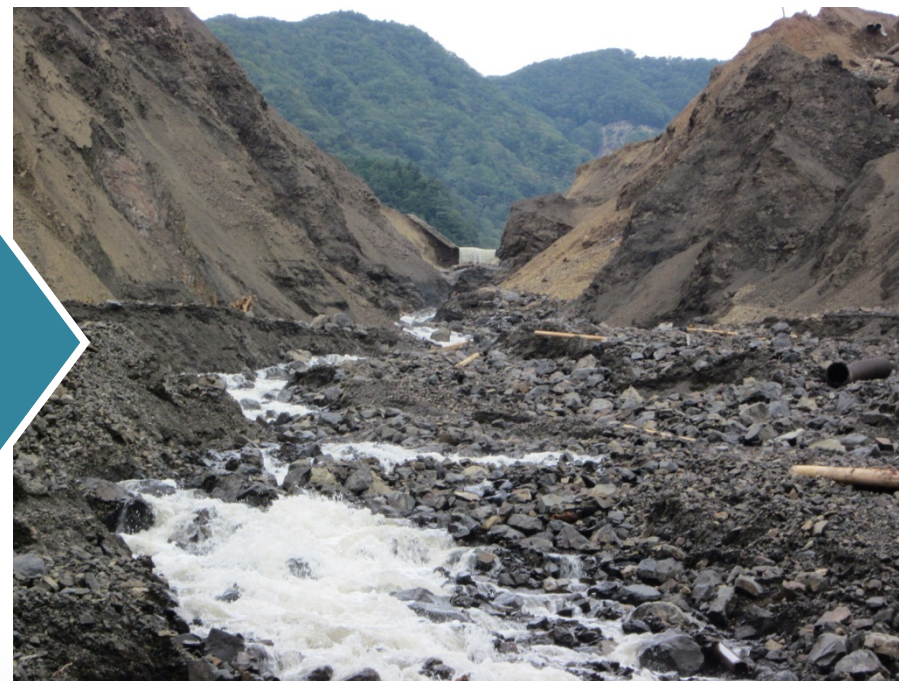
被災後（平成24年10月2日）

残存している仮排水路部分の土砂の侵食が進行する危険性があるため、被災後直ちに湛水池の水位を下げるるとともに仮排水路末端部分の保護に着手した。

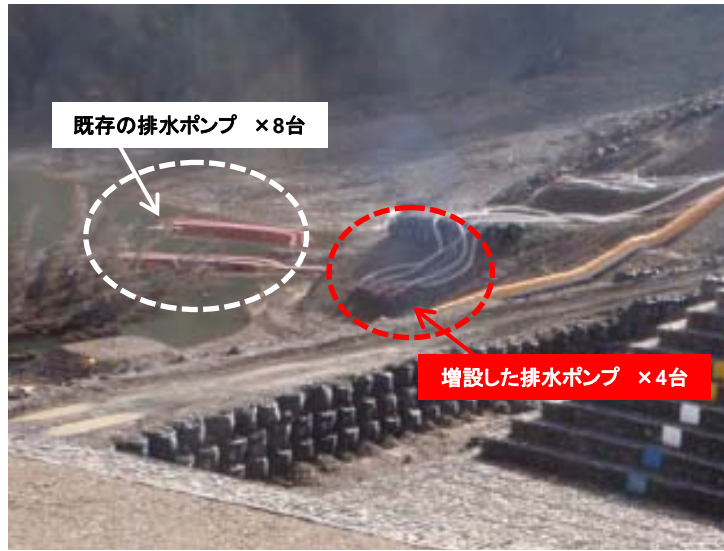
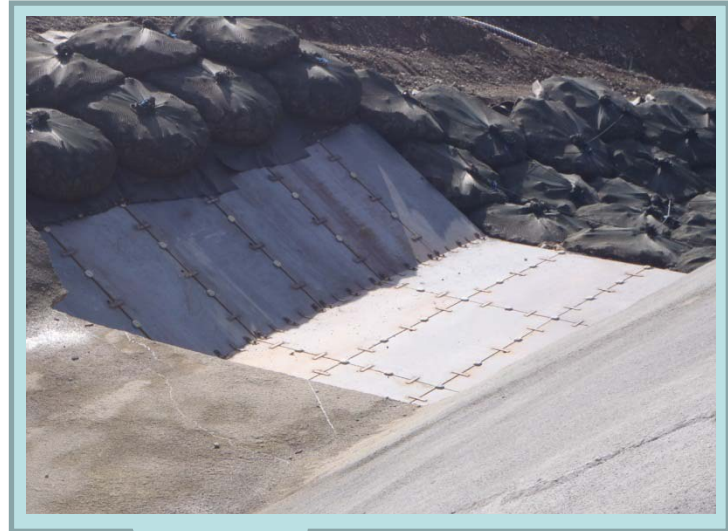
排水ポンプ増設による
湛水池の水位低下

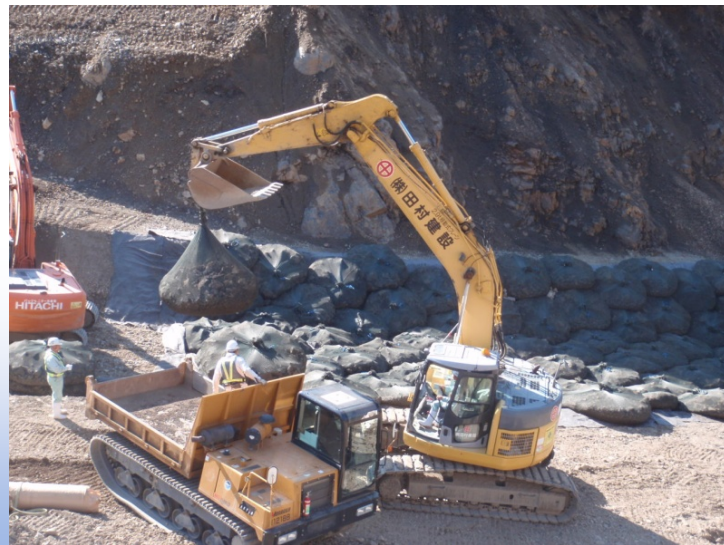
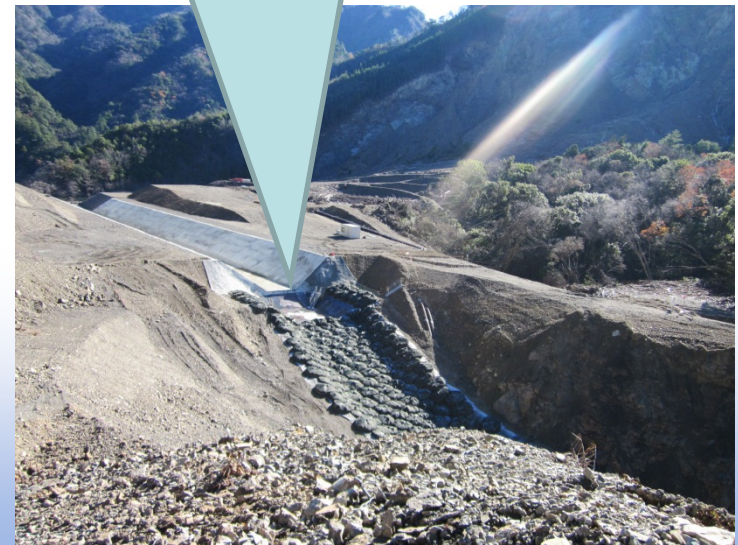
仮排水路末端部分の
保護工事作業

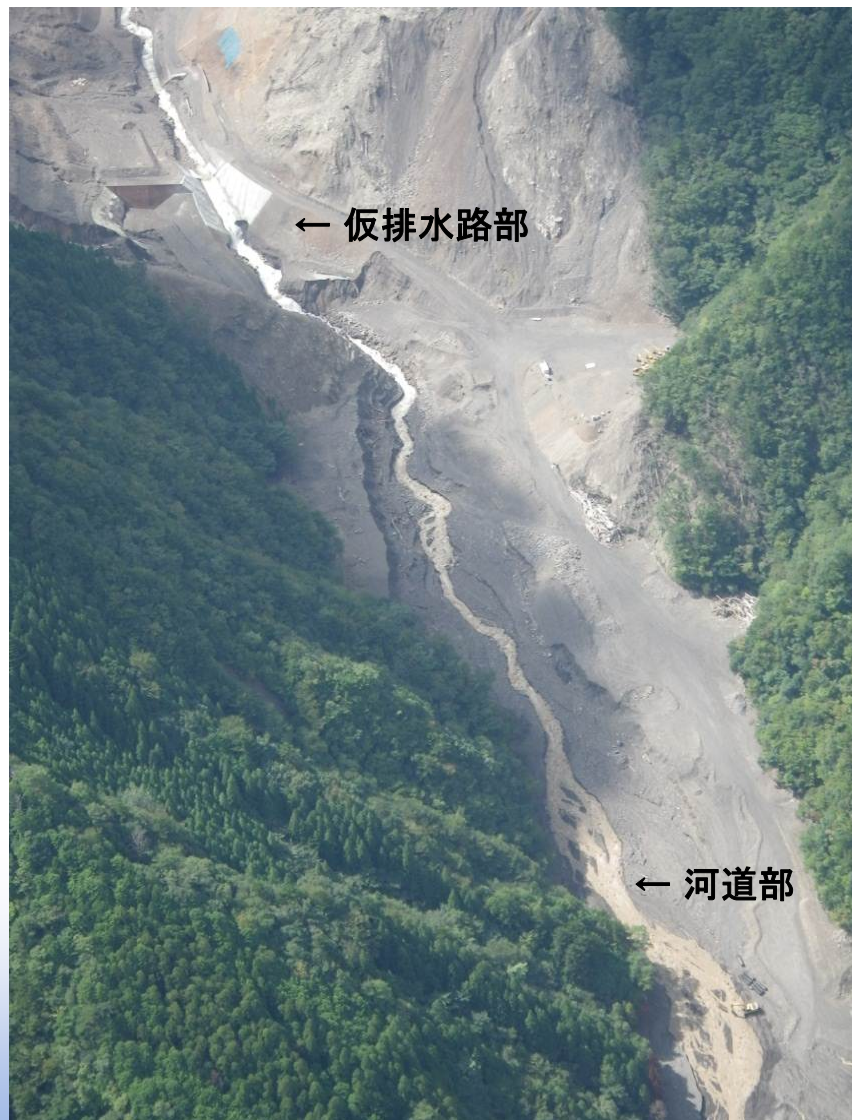
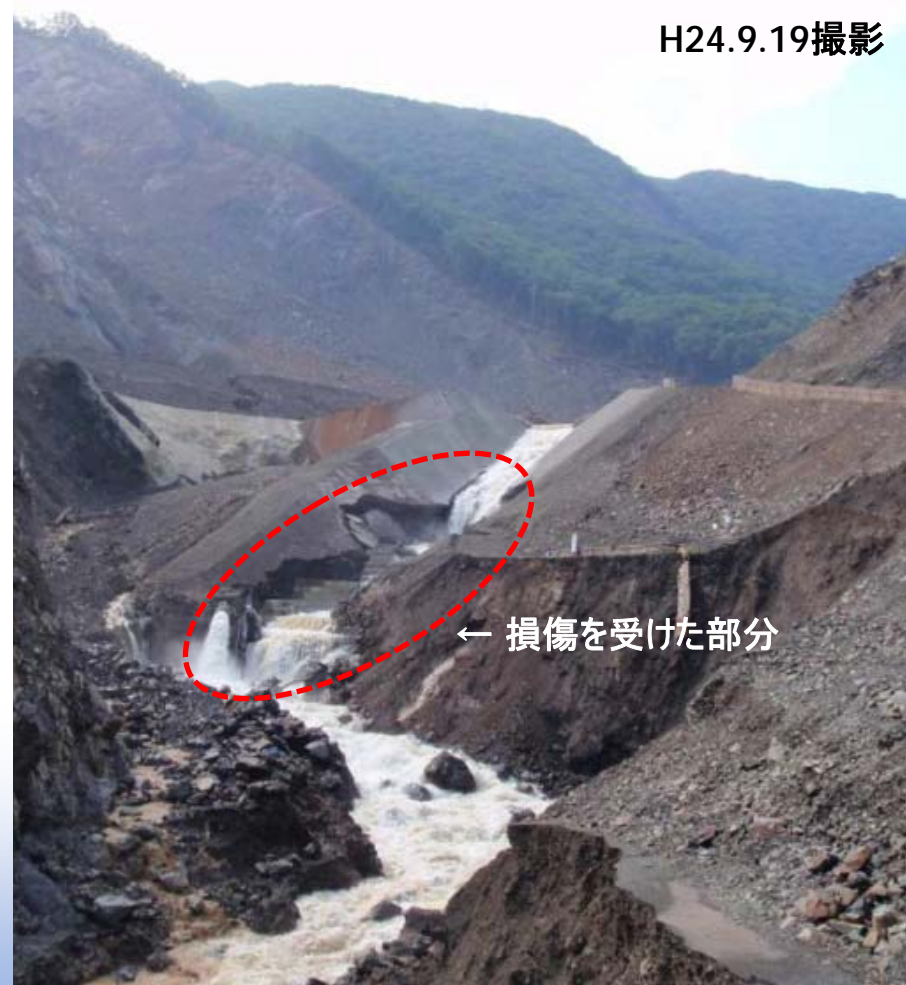
H24.9.19撮影

台風16号の影響による被災状況

仮排水路部の損傷状況

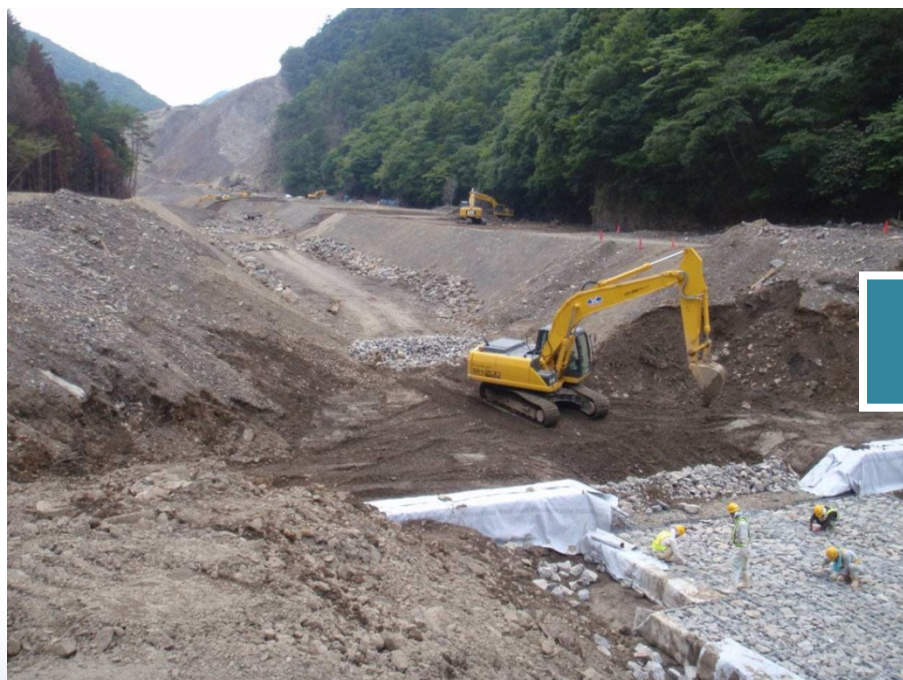
被災前（平成24年9月）

台風16号の影響による被災状況（河道部）

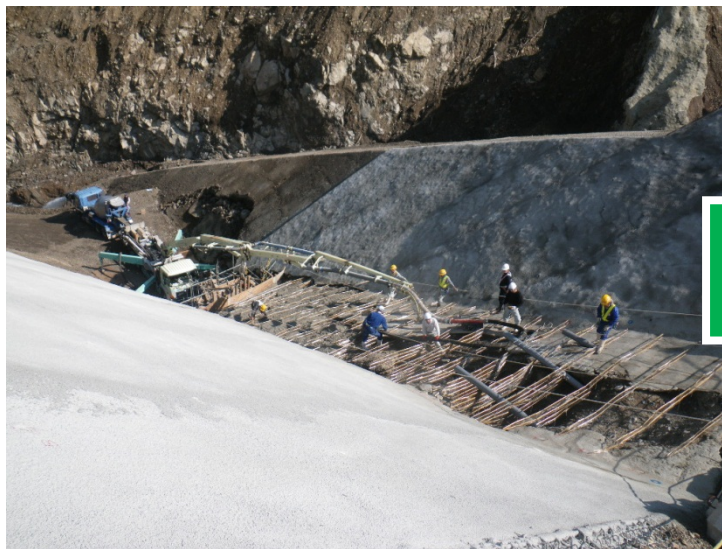
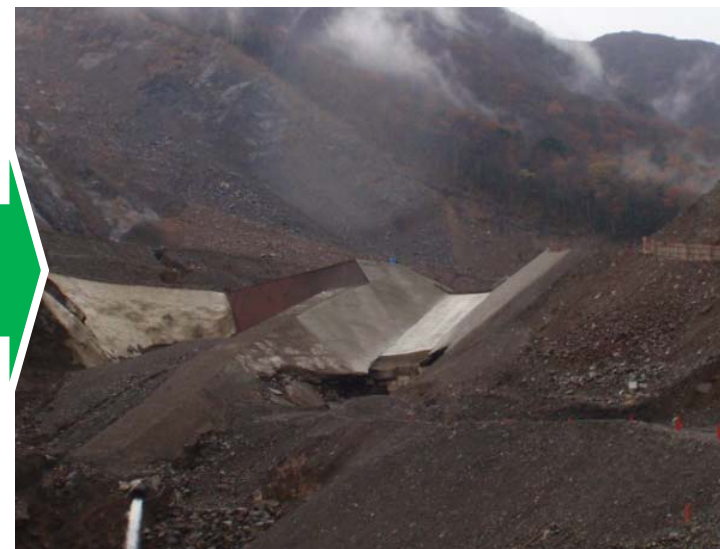
仮排水路シュート部の補強作業のようす

損傷した仮排水路シュート部の補強と台風等の降雨により工事用道路の流出が何度も繰り返り発生したことから河道整備を実施した。

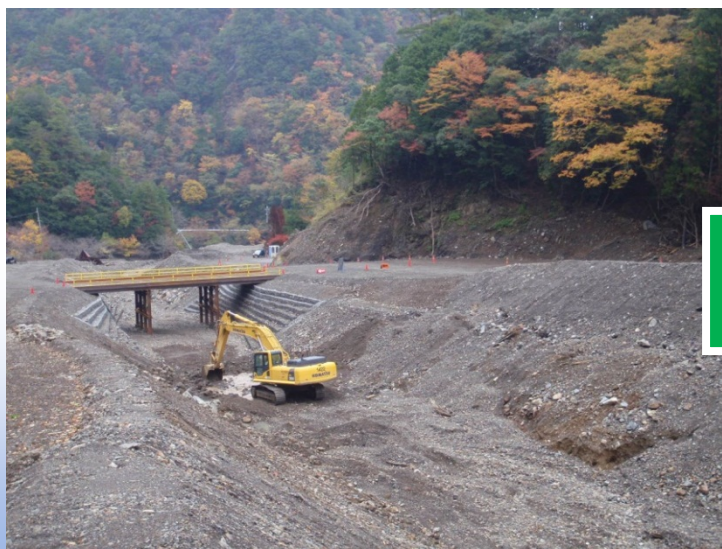
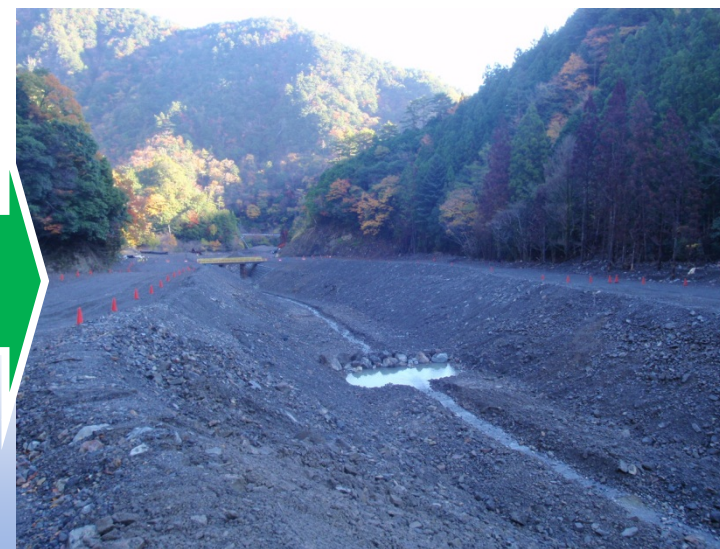
河道整備作業のようす

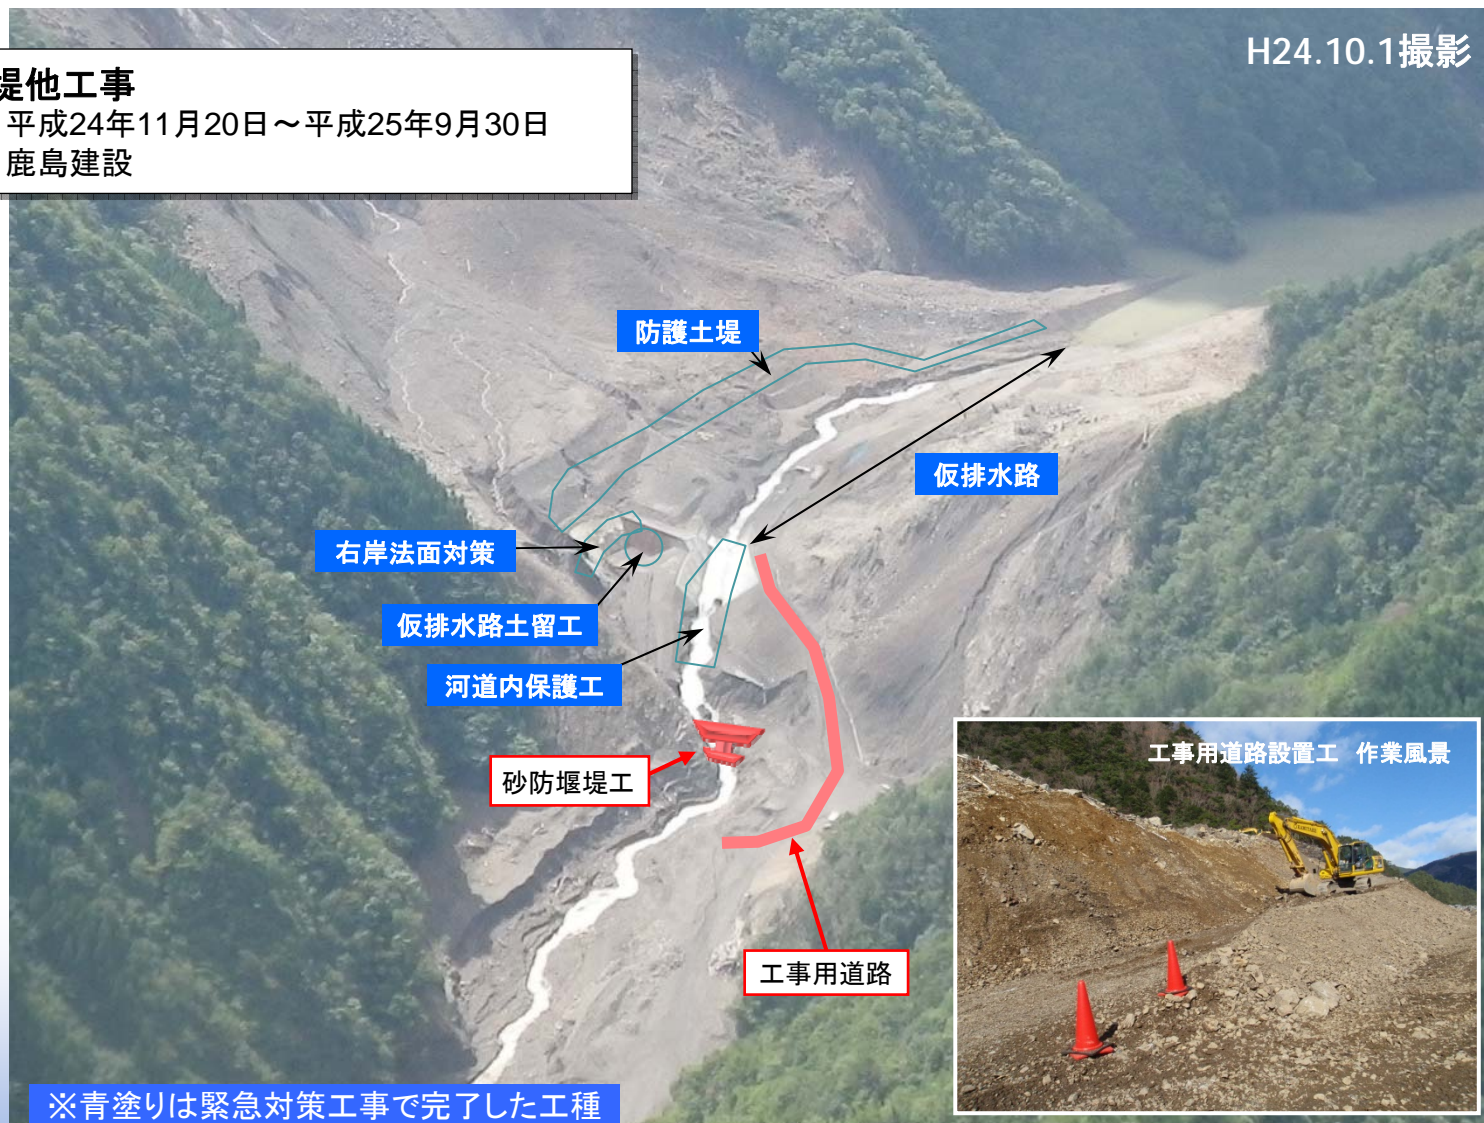
H24.10.1撮影

緊急対策工事は完成、今後は抜本的対策である砂防堰堤工事を実施。

赤谷地区堰堤他工事

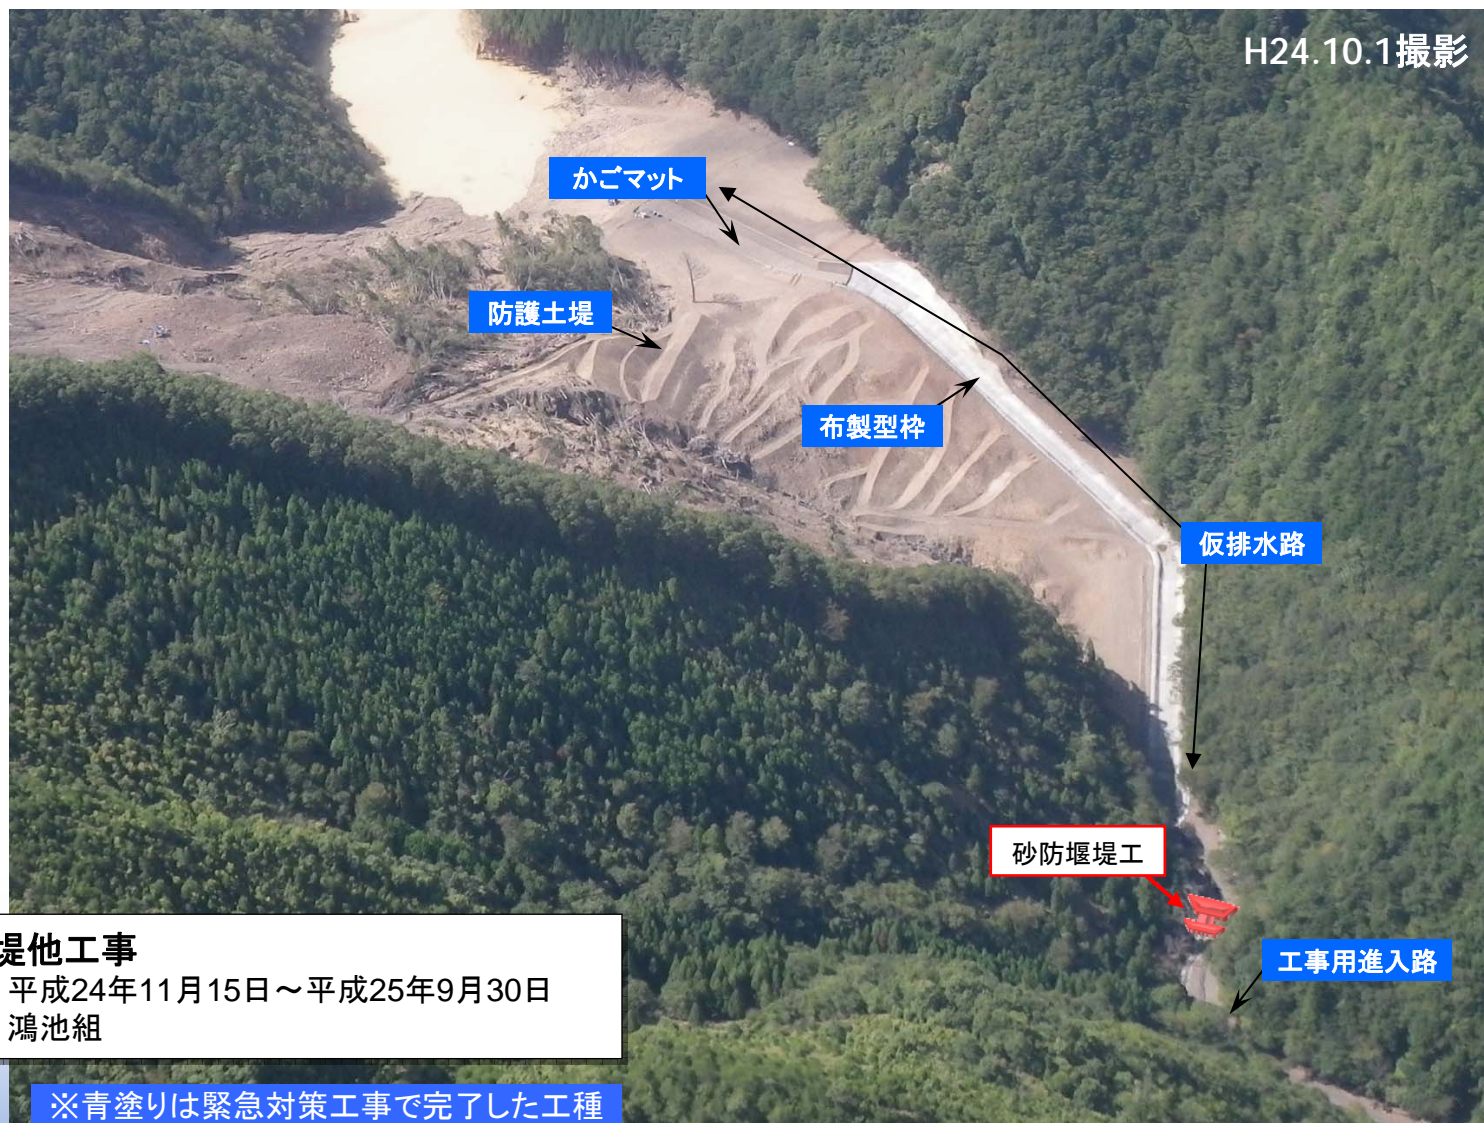
緊急対策工事は完成、今後は抜本的対策である砂防堰堤工事を実施。

長殿地区堰堤他工事

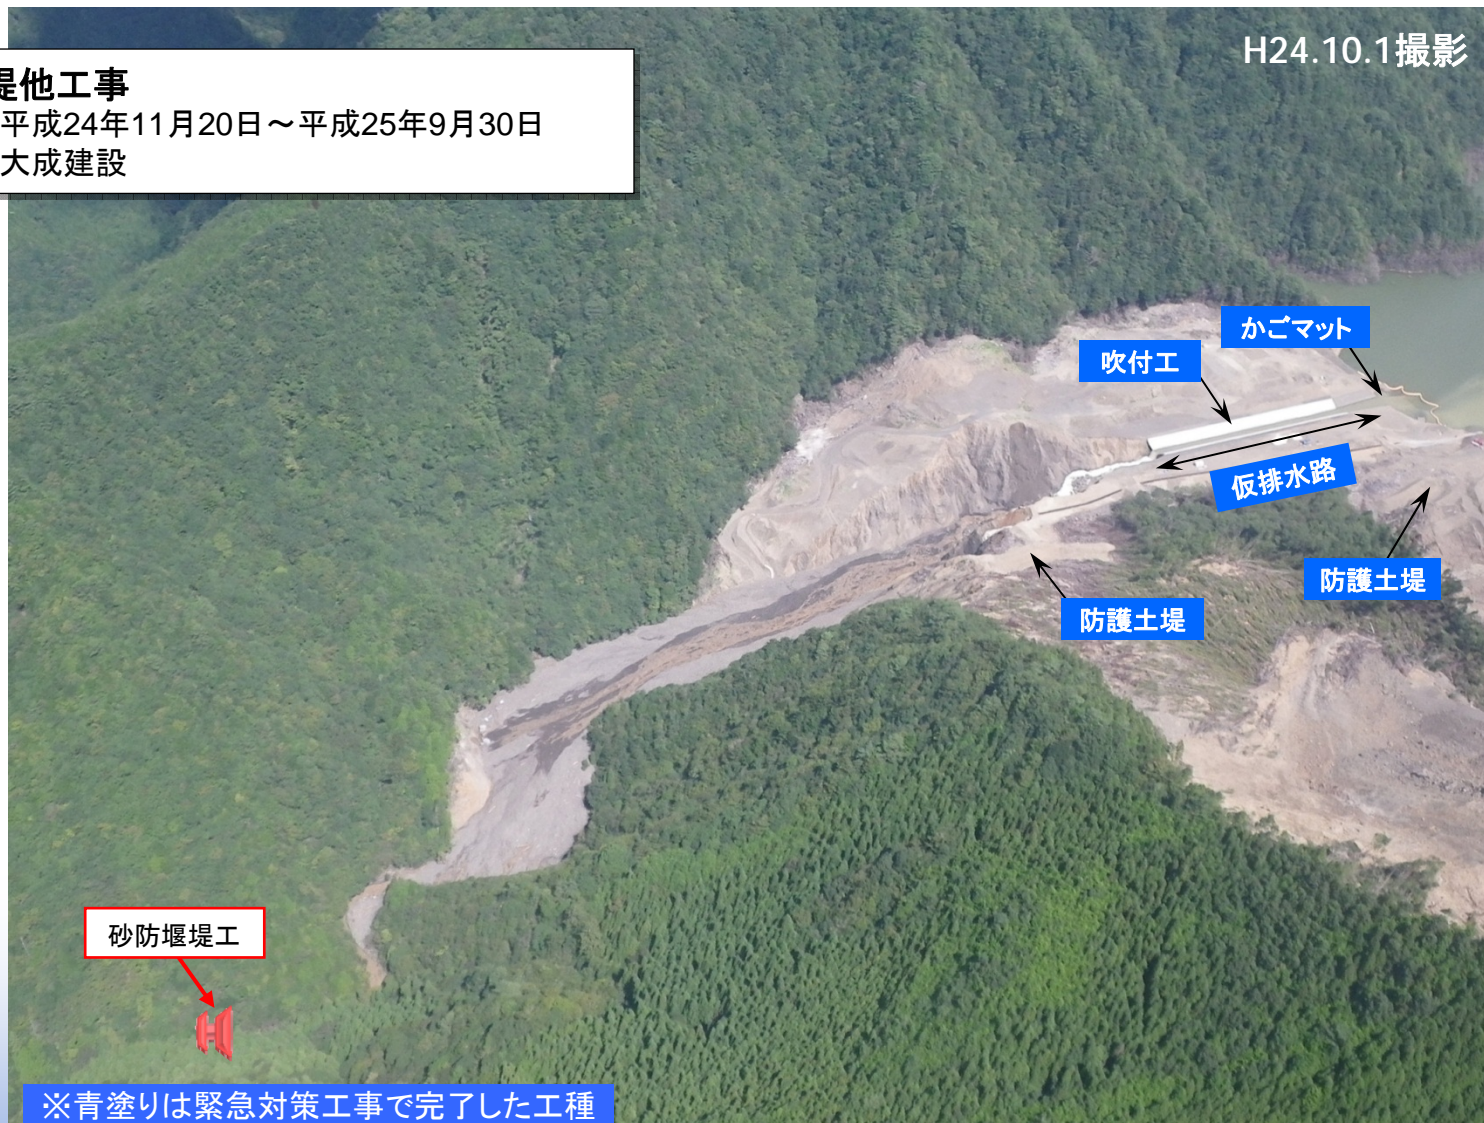
H24.10.1撮影

緊急対策工事は完成、今後は抜本的対策である砂防堰堤工事を実施。

栗平地区堰堤他工事

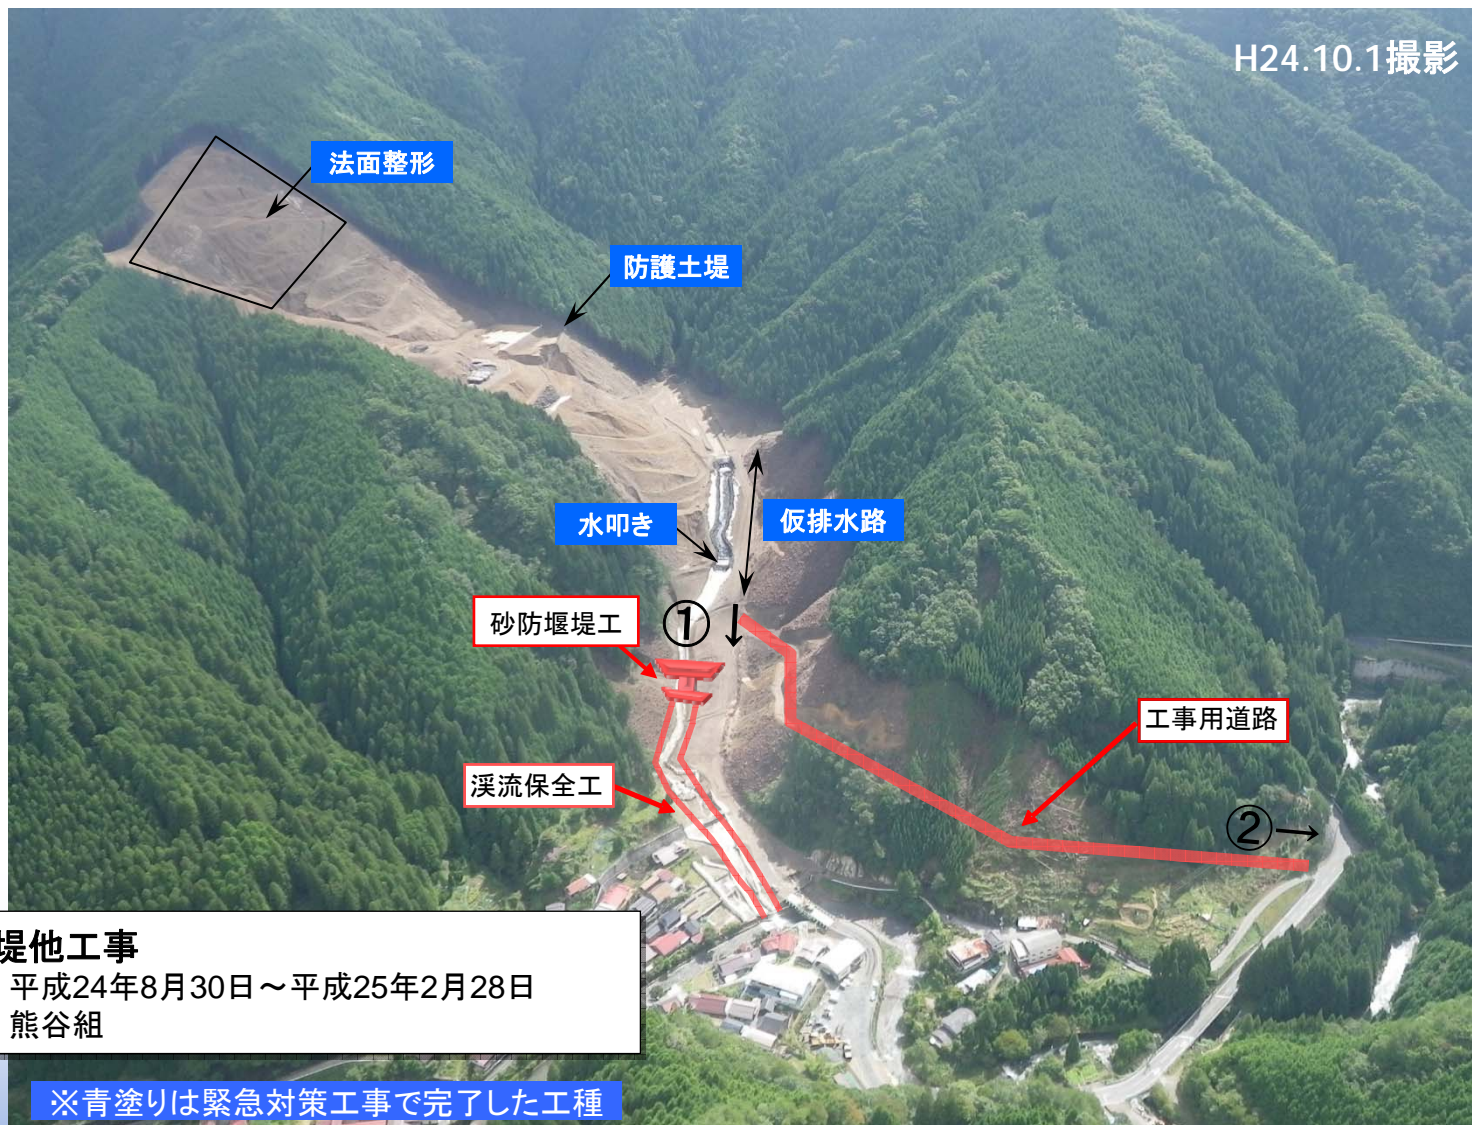
引き続き抜本的対策である砂防堰堤工事を実施。

北股地区堰堤他工事

※青塗りは緊急対策工事で完了した工種

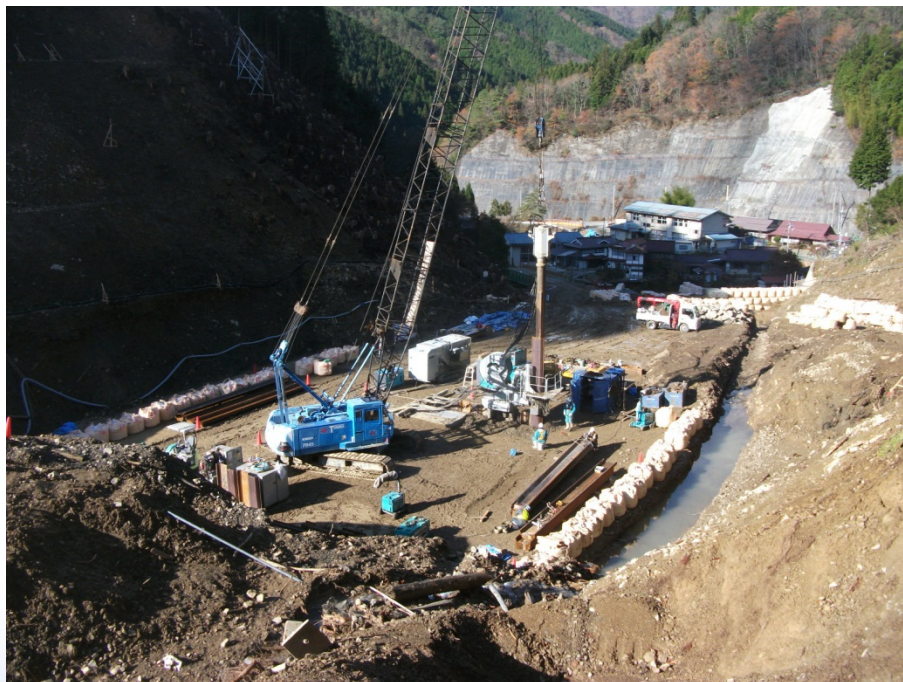
① 砂防堰堤工の施工状況(鋼矢板打設)

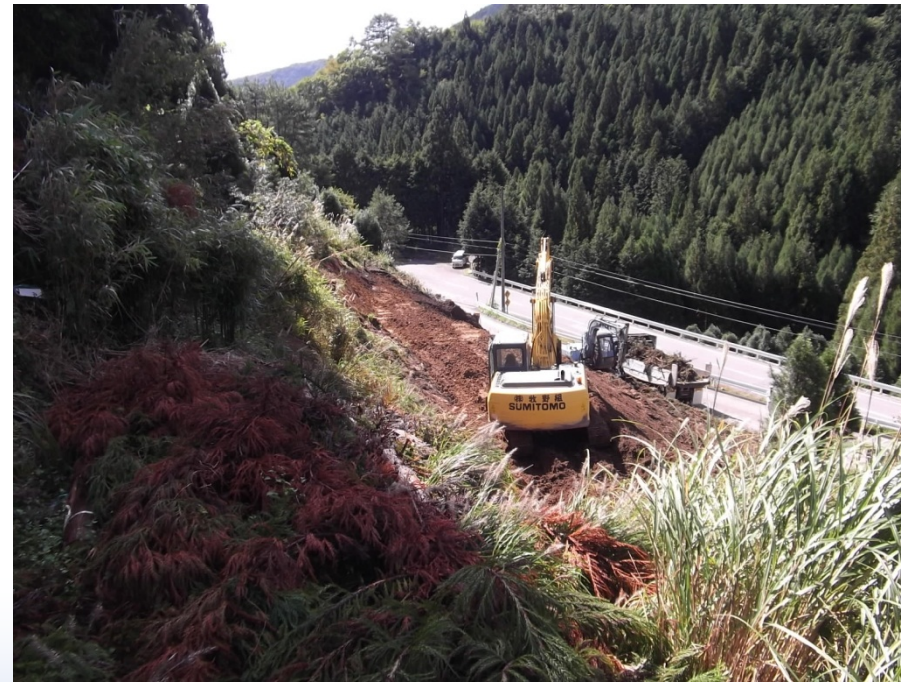
② 工事用道路の施工状況(切土)

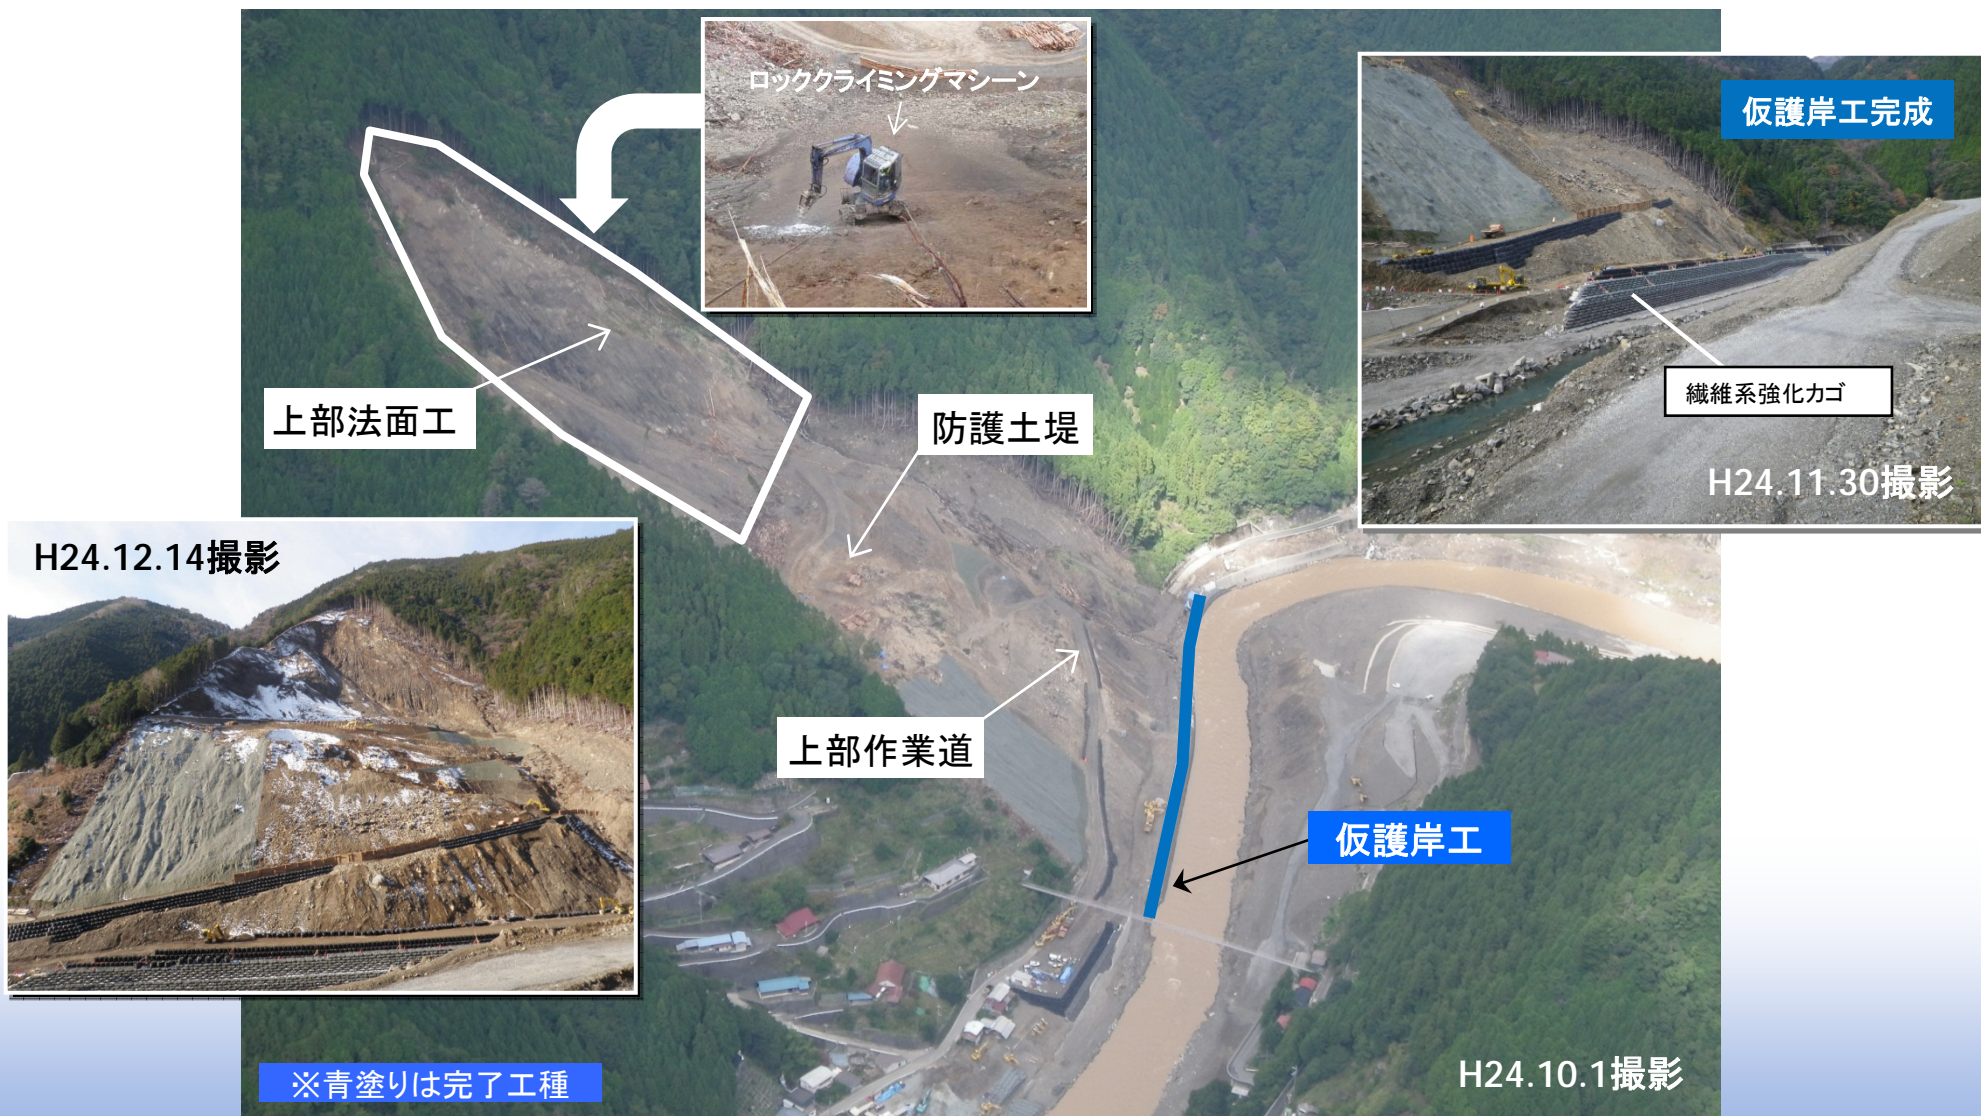
仮護岸工が10月に完成。
上部法面工はロッククライミングマシンで法面整形を実施。

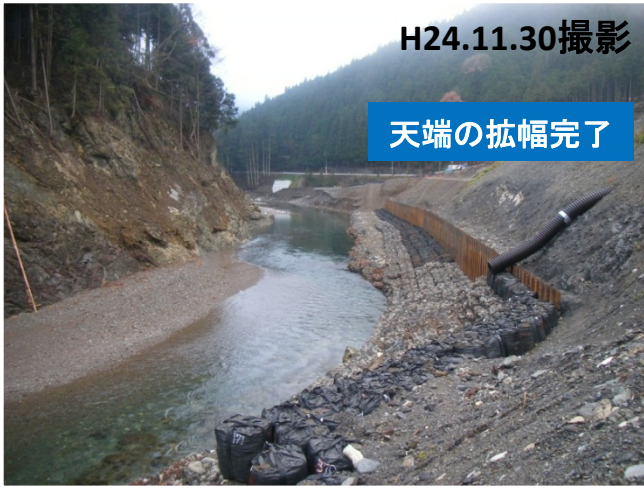
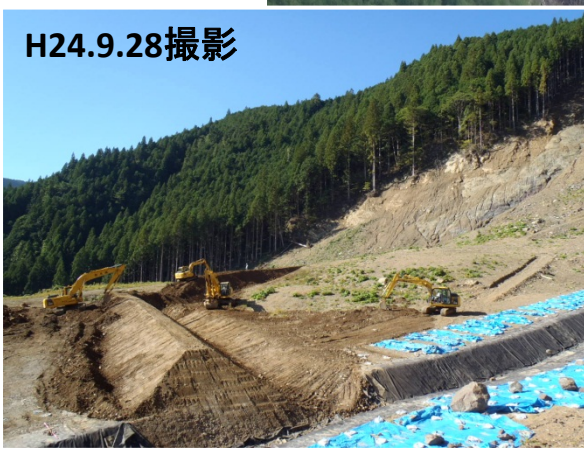
仮護岸天端の拡幅が9月に完了。左岸斜面の切土にむけて立木補償等の準備を実施。次期出水期までに約9,000m³の切土を実施予定。

仮設護岸工
(天端の拡幅完了)

仮設防護柵工

仮設土堤

排土工

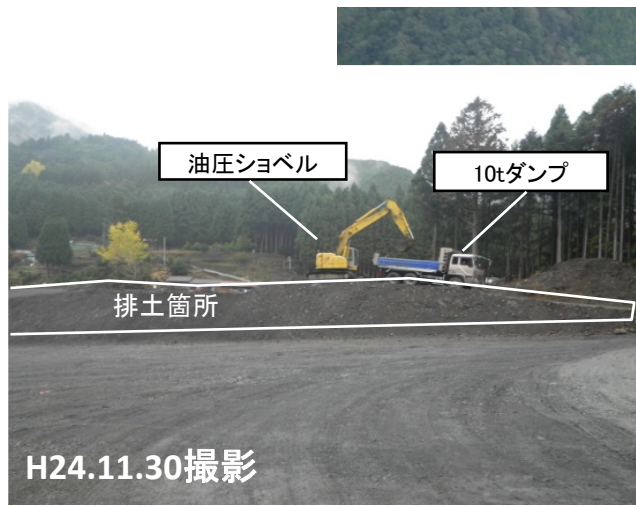
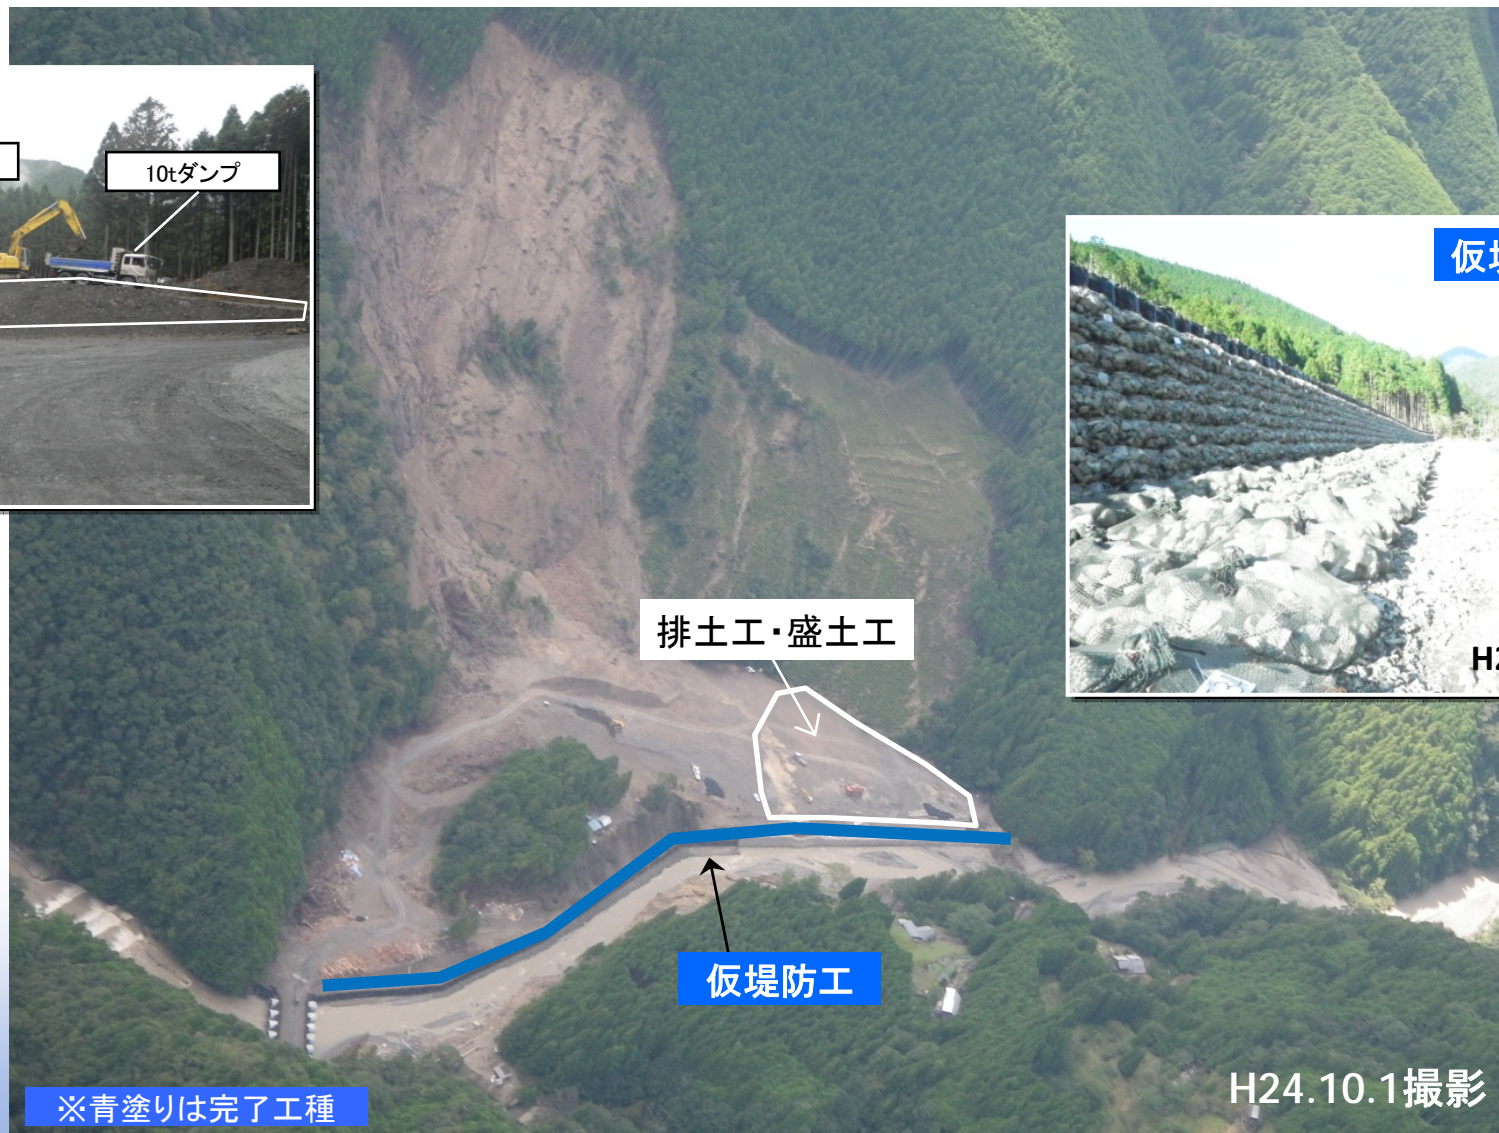
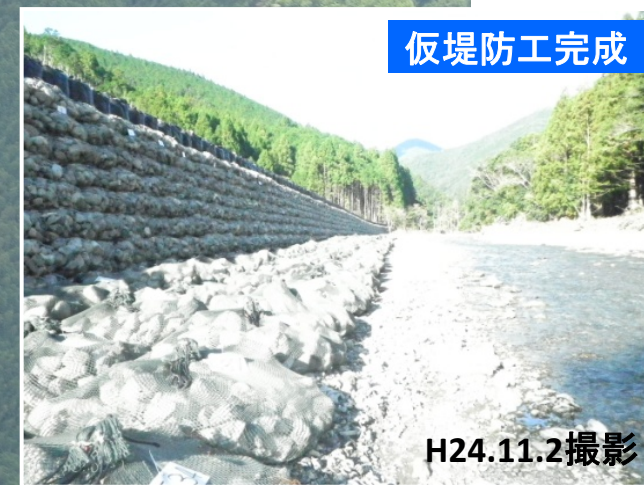
仮堤防工が10月に完成。排土工により旧河床部に盛土を実施。
平成25年1月末に緊急対策工事は完成予定。
