平成 22 年度淀川水系河川整備計画に基づく  
事業等の進捗点検に関する報告書

平成 23 年 3 月

国土交通省 近畿地方整備局

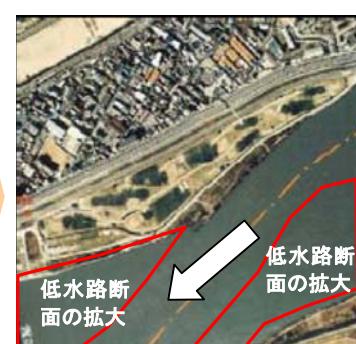
写真ー2 淀川下流部のワンドの変遷

かつて存在していたワンド群の減少

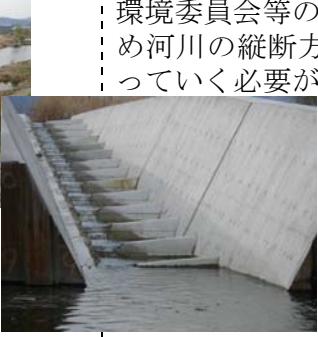
点検項目	類型区分 【下流域】(湛水区間) 淀川
2. 進捗状況	3. 点検結果
<b>【観点】内湾-汽水域-河川の連続性の確保状況</b> <b>[指標]既設の堰・落差工の改良内容(淀川大堰)</b> ①魚類や底生生物の遡上・降下を容易にし、河川の連続性を確保するために淀川大堰の階段式魚道について平成19年～21年度に改良を行った。 平成22年度は、淀川支川芥川の1号井堰において、上下流の分断が生じていた箇所に魚道を設置した。	<b>淀川大堰、芥川1号井堰については、モニタリング調査等を進め、魚道改良の効果を把握していく必要がある。</b> <b>今後も他の横断構造物の改良を淀川環境委員会等の指導・助言を得ながら進め河川の縦断方向の連続性の確保を図っていく必要がある。</b>

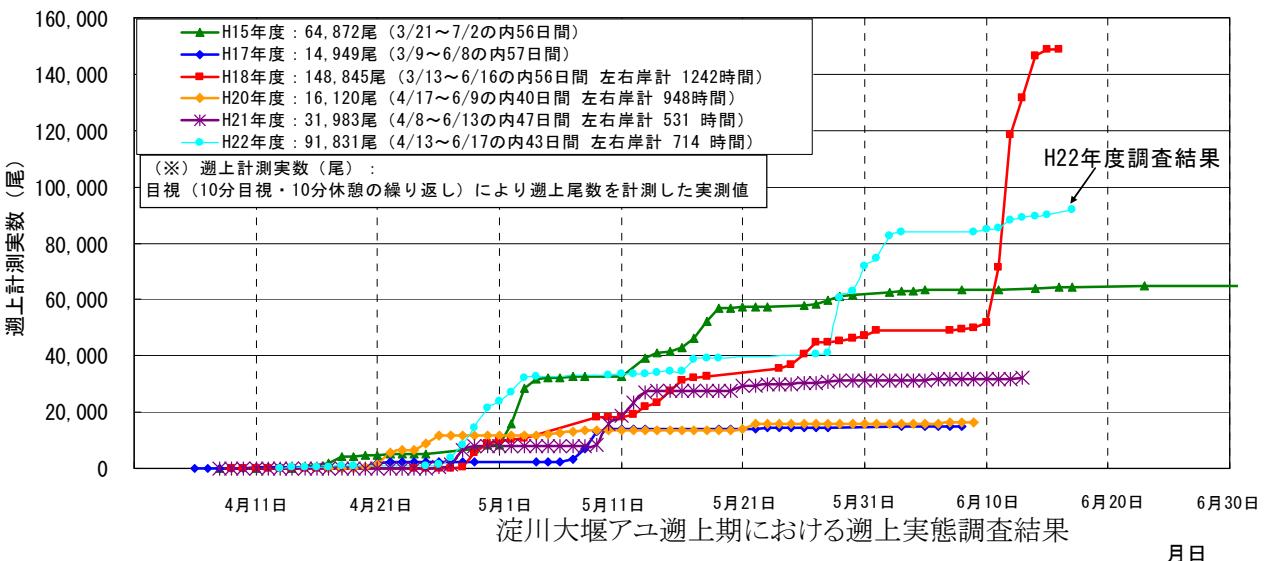
淀川大堰アユ遡上期における遡上実態調査結果を以下に示す。

<p>（※）遡上計測実数（尾）： 目視（10分目視・10分休憩の繰り返し）により遡上尾数を計測した実測値</p> <p>H22年度調査結果</p> <p>淀川大堰アユ遡上期における遡上実態調査結果</p>
平成19年度から平成21年度まで淀川大堰の魚道改良工事のため片側交互の利用であったが、平成22年度は、左右岸で91,831尾のアユの遡上が淀川大堰で確認されている。	
②内湾-汽水-河川の連続性の確保状況を示す資料として、淀川で確認された回遊魚の種類を以下に示す。

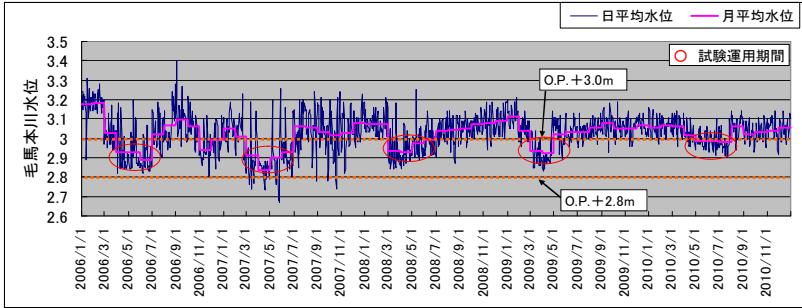
点検項目	類型区分【下流域】(湛水区間) 淀川																																																						
	<b>2. 進捗状況</b>																																																						
<b>【観点】流況・位況(流量・水位の変動様式)の改善状況</b>																																																							
<b>[指標]淀川大堰による水位操作の改善内容</b>																																																							
	<p>淀川大堰上流のワンドの浅場域を拡大させ、コイ・フナ類やタナゴ類などの繁殖・成育環境を改善するため、淀川大堰上流の水位 O.P.+2.8m を目標に水位操作可能な範囲で、以下の期間について試験的に淀川大堰の運用を行った。</p> <p>城北ワンド群では水位が O.P.+3.0m から O.P.+2.8m になると浅場（50cm 以下）面積が約 1 割（約 1,000m<sup>2</sup>）拡大したと推定される。</p>

<p>淀川大堰上流(毛馬水位観測所)水位変動図</p> <table border="1" data-bbox="150 943 627 1167"> <thead> <tr> <th></th> <th>34号北ワンド</th> <th>35号北ワンド</th> </tr> </thead> <tbody> <tr> <td>カネヒラ</td> <td>2</td> <td>7</td> </tr> <tr> <td>シロヒレタビラ</td> <td>2</td> <td>75</td> </tr> <tr> <td>コイ・フナ</td> <td>3</td> <td>100以上</td> </tr> <tr> <td>モツゴ</td> <td>100以上</td> <td>50以上</td> </tr> <tr> <td>オオクチバス</td> <td>0</td> <td>0</td> </tr> <tr> <td>ブルーギル</td> <td>0</td> <td>0</td> </tr> <tr> <td>カダヤシ</td> <td>50以上</td> <td>2</td> </tr> </tbody> </table> <p>(調査日:H21.5.11)</p> <table border="1" data-bbox="635 943 1087 1167"> <thead> <tr> <th></th> <th>34号北ワンド</th> <th>35号北ワンド</th> </tr> </thead> <tbody> <tr> <td>カネヒラ</td> <td>0</td> <td>4</td> </tr> <tr> <td>シロヒレタビラ</td> <td>0</td> <td>3</td> </tr> <tr> <td>タイリクバラタナゴ</td> <td>0</td> <td>1</td> </tr> <tr> <td>コイ・フナ</td> <td>100以上</td> <td>100以上</td> </tr> <tr> <td>モツゴ</td> <td>100以上</td> <td>100以上</td> </tr> <tr> <td>オオクチバス</td> <td>0</td> <td>0</td> </tr> <tr> <td>ブルーギル</td> <td>0</td> <td>0</td> </tr> <tr> <td>カダヤシ</td> <td>10以上</td> <td>10以上</td> </tr> <tr> <td>カムルチー</td> <td>1000以上</td> <td>1000以上</td> </tr> </tbody> </table> <p>(調査日:H22.5.15)</p> <p>城北地区実験ワンドにおける稚魚確認個体数</p> <p>コイ・フナ類の孵化する時期に城北ワンド群の浅場域では、多数の産卵が確認されている。また、平成 22 年度の稚魚調査でも城北地区 34 号北・35 号北ワンドにおいて、100 匹以上のコイ・フナ類の稚魚が確認された。一方、シロヒレタビラなどタナゴについては、確認が少なかった。</p> <p>点検項目「川本来のダイナミズムの再生」の [指標] 淀川大堰による水位操作の改善内容と重複掲載</p> <p>●治水・利水等の取り組みによる環境への影響</p> <p>【観点】生物の生息・生育・繁殖環境に配慮した工事の施工状況</p> <p>【指標】生物の生息・生育・繁殖環境に配慮した工事の施工の実施内容・箇所数</p> <ul style="list-style-type: none"> <li>平成 22 年度においても以下の取り組みを実施。       <ul style="list-style-type: none"> <li>河川工事における使用機械については全て低騒音・低振動対策型機械及び排ガス規制対応型機械を採用し工事中の振動や騒音等を最小限に抑えている。</li> <li>伐木における自然環境への配慮</li> </ul> </li> </ul> <p>樹木伐採について、伐採時期は野鳥の繁殖期を避けるなど生物の生息・生育・繁殖環境を保護するように努めている。又、</p> <p>在来魚の孵化する時期に淀川大堰の運用を行ったことで、城北地区の実験ワンドにおいては、浅場域が拡大し、繁殖・成育環境が改善したと考えられる。</p> <p>淀川大堰上流のワンド全体での効果や効果の継続性については十分把握出来ておらず、今後、淀川環境委員会等の指導・助言を得ながら、淀川大堰による水位操作の改善について検討する必要がある。</p> <p>工事実施にあたっては、淀川環境委員会の指導助言を受けて生物の生息・生育・繁殖環境に配慮した施工を実施している。</p> <p>今後とも淀川環境委員会等の指導・助言を得ながら生物の生息・生育・繁殖環境に配慮し適切に工事を施工する必要がある。</p>		34号北ワンド	35号北ワンド	カネヒラ	2	7	シロヒレタビラ	2	75	コイ・フナ	3	100以上	モツゴ	100以上	50以上	オオクチバス	0	0	ブルーギル	0	0	カダヤシ	50以上	2		34号北ワンド	35号北ワンド	カネヒラ	0	4	シロヒレタビラ	0	3	タイリクバラタナゴ	0	1	コイ・フナ	100以上	100以上	モツゴ	100以上	100以上	オオクチバス	0	0	ブルーギル	0	0	カダヤシ	10以上	10以上	カムルチー	1000以上	1000以上

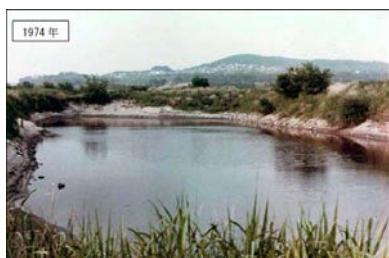
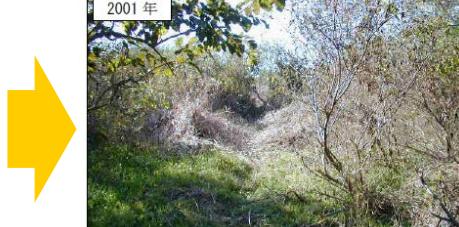
写真-1 干陸化したワンド(楠葉地区)

かつて形成されていたワンド群

ワンドが干し上がり、干陸化が進行

低水路の拡幅と高水敷造成に伴う低水路と河川敷の段差によって、冠水帯が減少(図-1)し、河床低下により高水敷の干陸化が進み、ヨシ等の抽水性植物が衰退(図-2)しているとともに、ワンドやたまりが減少(写真-1)しており、固有種をはじめとする在来種の生息数が減少している。

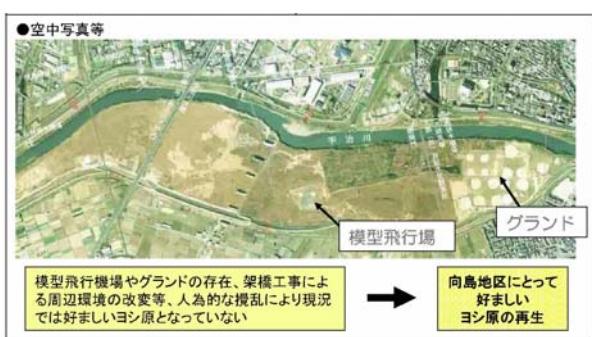
写真-1 向島地区のヨシ原

河床低下に伴う低水路と河川敷の段差によって、冠水帯が減少し、河川敷の干陸化が進み、向島のヨシ群落(写真-1)をはじめとする、ヨシ等の抽水性植物が衰退している。また、塔の島地区では、絶滅危惧種ナカセコカワニナが生息し、優れた景観が形成されていることに鑑み、景観、自然環境の保全や親水性の確保などの観点を重視した整備が必要となる。

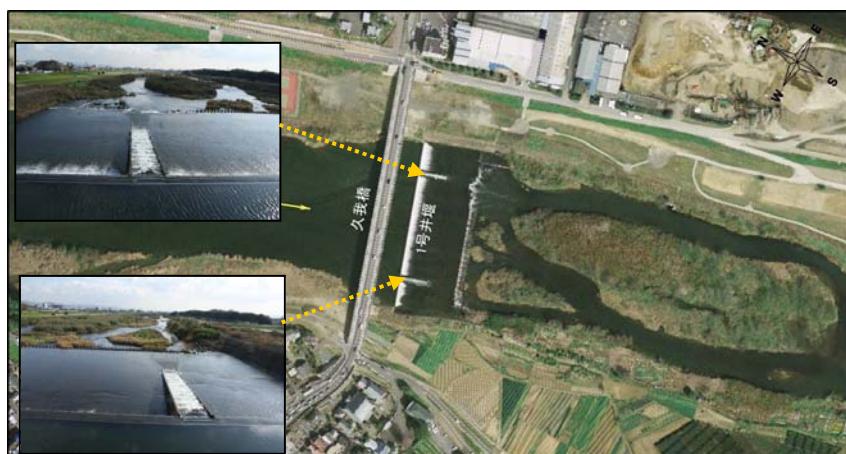
写真-1 魚類等の移動阻害の例（1号井堰）

1号井堰では、魚道から溢流が発生し、魚道入口から水叩き下流端までが長いため、入口への誘導が不十分である可能性がある。

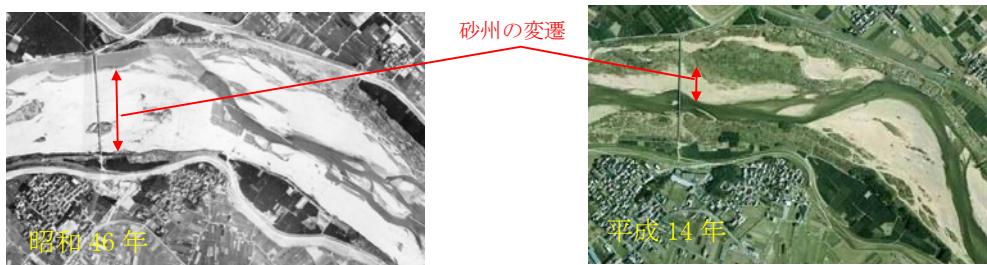
写真-1 砂州の変遷

淀川本川の河床掘削等に伴う河床の低下により、砂州の樹林化やみお筋の固定がみられ、発達した交互砂州や瀬と淵、たまりなど木津川の特徴でもある良好な砂州環境が損なわれつつある。(写真-1)

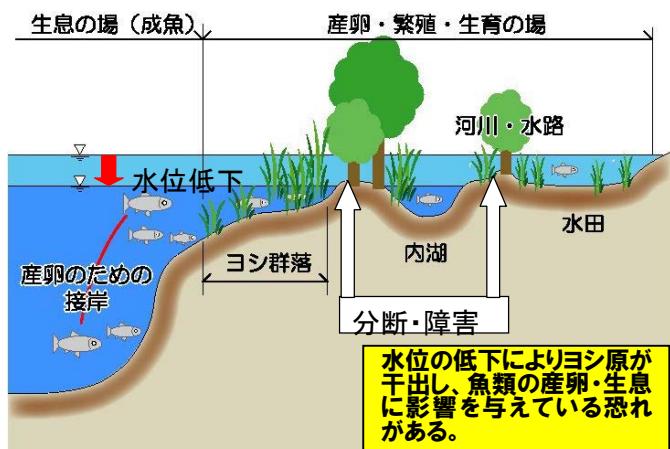
図-1 水位低下による魚類への影響

瀬田川洗堰の水位操作により、季節的な水位変動パターンが変化し、魚類等に影響を与えていた恐れがある。また、水田等の陸域との自由な魚の行き来が琵琶湖の水位低下や湖岸堤・湖岸道路等によって阻害されている(図-1)。野洲川においては、低水護岸により横断方向の連続性が分断され(写真-1)、シナダレススメガヤなどの植生の侵入により陸域化・樹林化が進行したため流路の固定化(写真-2)により瀬淵が形成できない区間がある。これら水位変動の変化、連続性の分断等により固有種をはじめとする在来種の生息数が減少している。

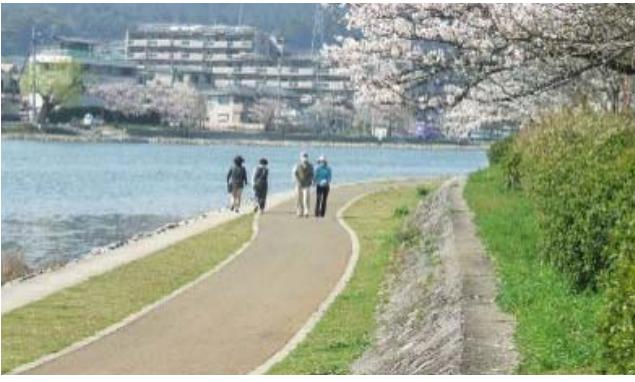
<p>瀬田川散策路整備状況      (大津市稻津 1 丁目地先)</p>	<p>水辺の散策路整備により、市民がより瀬田川の水辺に親しむ機会が増加している。</p> <p>今後も引き続き景観に配慮し瀬田川散策路の整備を進める。</p> <p>また、琵琶湖・淀川流域圏再生推進協議会においても、関係機関と広域的な水辺の散策路ネットワークの整備について調整を図り、利用者の活用推進方策について検討していく。</p>						
<p>点検項目「多様な生態系を有する淀川水系の再生と次世代への継承」の[指標]      瀬田川の水辺のあり方に関する取り組み内容・整備延長と重複掲載</p> <p><b>【観点】河岸-陸域の連続性の確保状況</b></p> <p><b>[指標]干潟・ヨシ原の保全・再生内容・面積</b></p> <ul style="list-style-type: none"> <li>野洲川河口部において、琵琶湖とつながる川のヨシ帯の再生を実施。</li> </ul> <p>平成 21 年度 実施面積 : 約 0.9ha      平成 22 年度 実施面積 : 0.0ha (基盤整備のみ実施)      延べ 実施面積 : 約 0.9ha</p> <p>点検項目「河川の連続性の確保」の[指標]河岸-陸域の連続性の確保状況と重複掲載</p> <p><b>【観点】横断構造物(貯水ダム・砂防ダム・井堰など)による遮断対策の実施状況</b></p> <p><b>[指標]既設の堰・落差工の改良内容・魚道設置数</b></p> <table border="1"> <thead> <tr> <th>河川名</th> <th>改良した堰・落差工名</th> <th>供用年度</th> </tr> </thead> <tbody> <tr> <td>野洲川</td> <td>落差工(7.2k)</td> <td>平成 20 年度</td> </tr> </tbody> </table> <p>野洲川の直轄管理区間において、魚類等の遡上・降下が困難な横断工作物は、野洲川落差工(7.2k付近) 1箇所である。平成 20 年度に野洲川落差工の魚道改良を実施した。</p>	河川名	改良した堰・落差工名	供用年度	野洲川	落差工(7.2k)	平成 20 年度	<p>ヨシ原の再生が着実に進められた。</p> <p>今後も引き続きヨシ原の再生を進めていく。</p> <p>魚道の設置や構造物の改良により生物の遡上環境が着実に改善されている。</p> <p>今後も取り組みを進めるとともに、改良された横断構造物ではモニタリング等を行い、効果を検証する必要がある。</p>
河川名	改良した堰・落差工名	供用年度					
野洲川	落差工(7.2k)	平成 20 年度

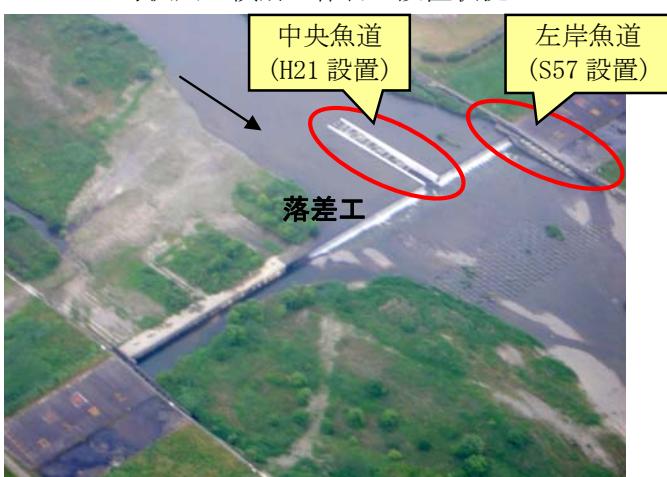
魚道の設置状況

平成 22 年度は、野洲川落差工魚道のモニタリングを実施した。  
モニタリング結果を以下に示す。

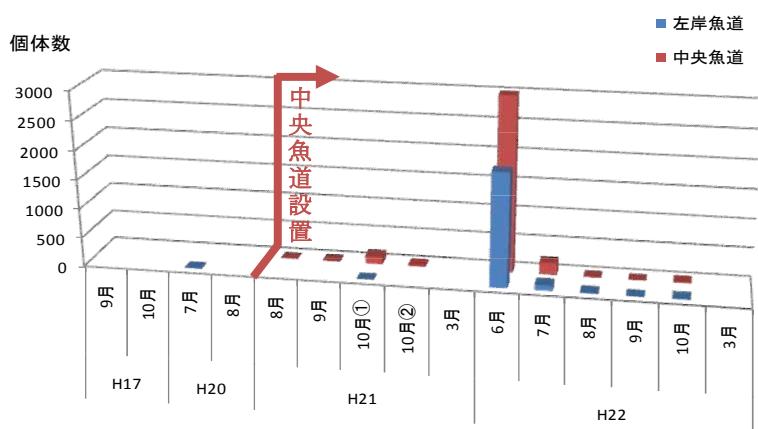
魚道改築後、中央魚道(新魚道)で多くのアユの遡上が確認できた。

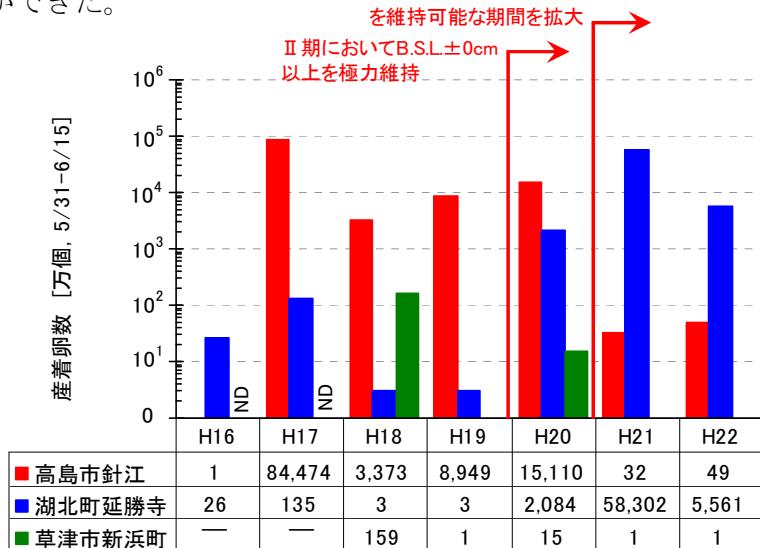
平成 21、22 年度は、5 月 31 日以降の産卵環境の改善に取り組んだが、10 万個以上の産着卵は確認できなかった。

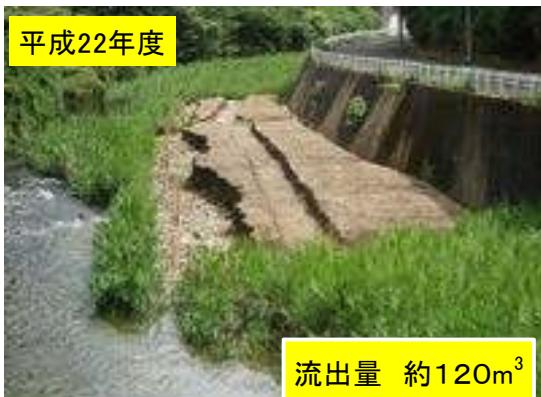
布目ダム出水後の土砂状況

点検項目	類型区分【上流域】(山間部)木津川			
	2. 進捗状況			3. 点検結果
<b>布目ダム土砂供給試験の概要</b>				
年 度	置土時期	流出時期	置土量	流出量
H16 年度	2004/9/28	2004/9/29	190m <sup>3</sup>	190m <sup>3</sup>
H17 年度	2005/8/9	2005/10/4,5	540m <sup>3</sup>	80m <sup>3</sup>
H18 年度	-	2006/7/19,21	(460m <sup>3</sup> )	370m <sup>3</sup>
H19 年度	2007/8/9	2007/8/23,29	720m <sup>3</sup>	810m <sup>3</sup>
H20 年度	2008/6/27	2008/7/8	100m <sup>3</sup>	35m <sup>3</sup>
	2008/8/7	2008/9/5 2008/9/19	100m <sup>3</sup>	100m <sup>3</sup>
H21 年度	2008/11/12		500m <sup>3</sup>	0m <sup>3</sup>
	-	2009/8/2	(500m <sup>3</sup> )	500m <sup>3</sup>
H22 年度	2009/10/2	2009/10/7,8	500m <sup>3</sup>	500m <sup>3</sup>
	2010/8/4	2010/8/10	500m <sup>3</sup>	120m <sup>3</sup>

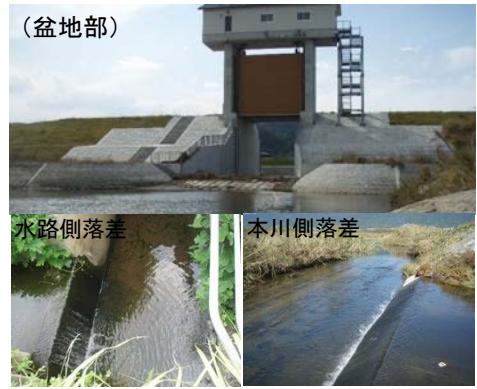
写真-1 支川との落差の例(上野遊水地)

縦断方向の連続性が分断されているところがある

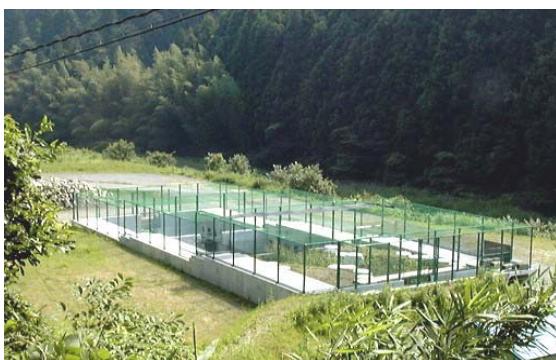
点検項目	類型区分【上流域】(盆地～源流部)木津川																											
2. 進捗状況		3. 点検結果																										
<p>●環境保全・再生の取り組み</p> <p><b>【観点】琵琶湖・淀川水系の生態系の固有性および多様性の 価値に関する保全状況</b></p> <p>[指標]オオサンショウウオの生息・繁殖に適した河川環境の 再生・創出方策の検討内容</p> <ul style="list-style-type: none"> <li>人工巣穴について           <p>平成22年度は、平成21年度に試験的に設置（2地点6基）した人工巣穴のモニタリング調査を実施している。</p> <table border="1"> <thead> <tr> <th colspan="3">人工巣穴(2地点)</th> </tr> <tr> <th>河川名</th> <th>設置年度</th> <th>設置数</th> </tr> </thead> <tbody> <tr> <td>川上川</td> <td>平成21年度</td> <td>3</td> </tr> <tr> <td>前深瀬川</td> <td>平成21年度</td> <td>3</td> </tr> </tbody> </table> </li> <li>移動路について           <p>平成22年度は、移動路を2基追加設置し、計4地点のモニタリング調査を実施している（一部の移動路において個体遡上状況をビデオ撮影している。）。</p> <table border="1"> <thead> <tr> <th colspan="3">移動路(4地点)</th> </tr> <tr> <th>河川名</th> <th>設置年度</th> <th>設置数</th> </tr> </thead> <tbody> <tr> <td>川上川</td> <td>平成20年度</td> <td>2</td> </tr> <tr> <td>川上川</td> <td>平成22年度</td> <td>1</td> </tr> <tr> <td>前深瀬川</td> <td>平成22年度</td> <td>1</td> </tr> </tbody> </table> </li> <li>保護池について           <p>平成22年度は、オオサンショウウオの保全のため自然河川を模したオオサンショウウオの保護池において、工事に伴う個体の一時保護、行動・生態の観察、保全対策に関する試験を行っている。</p>

<p>オオサンショウウオ保護池</p> </li> <li>移動試験について           <p>移転先での定着状況を把握するための移転試験を学識者等の指導・助言のもと実施している。平成22年度は、移転先でのオオサンショウウオの定着状況や生息環境についての追跡調査は継続的に実施している。</p> </li> </ul>		人工巣穴(2地点)			河川名	設置年度	設置数	川上川	平成21年度	3	前深瀬川	平成21年度	3	移動路(4地点)			河川名	設置年度	設置数	川上川	平成20年度	2	川上川	平成22年度	1	前深瀬川	平成22年度	1

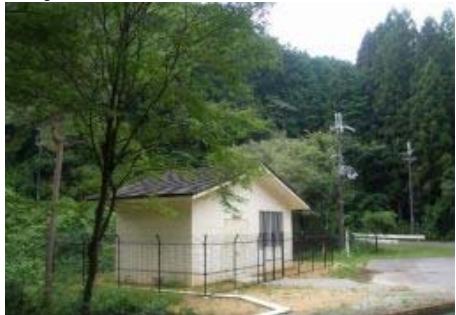
点検項目	類型区分【上流域】(山間部)名張川・宇陀川・青蓮寺川	
2. 進捗状況	3. 点検結果	
<p>●環境保全・再生の取り組み</p> <p>【観点】ダム貯水池の斜面裸地対策、ダム周辺における構造物等の景観対策の実施状況</p> <p>[指標]ダム貯水池の斜面裸地対策、ダム周辺における構造物等の景観対策の実施内容・対策箇所数</p> <ul style="list-style-type: none"> <li>室生ダムにおいて構造物等の景観対策として平成 21 年度は貯水池中流の曝気設備上屋の形や配色について景観を配慮して実施した。</li> </ul>

<p>室生ダム曝気設備上屋(貯水池中流)</p> <ul style="list-style-type: none"> <li>平成 22 年度は、ダム周辺における構造物等の景観対策を実施していない。</li> </ul> <p>点検項目「多様な生態系を有する淀川水系の再生と次世代への継承」の[指標]ダム貯水池の斜面裸地対策、ダム周辺における構造物等の景観対策の実施内容・対策箇所数と重複掲載</p>	<p>室生ダムにおいて曝気設備上屋の景観対応を行うなど取り組みは着実に進められている。</p> <p>今後も引き続き取り組みを進めていく。</p>	
<p>【観点】横断構造物(貯水ダム・砂防ダム・井堰など)による遮断対策の実施状況</p> <p>[指標]既設の堰・落差工の改良内容・魚道設置数</p>

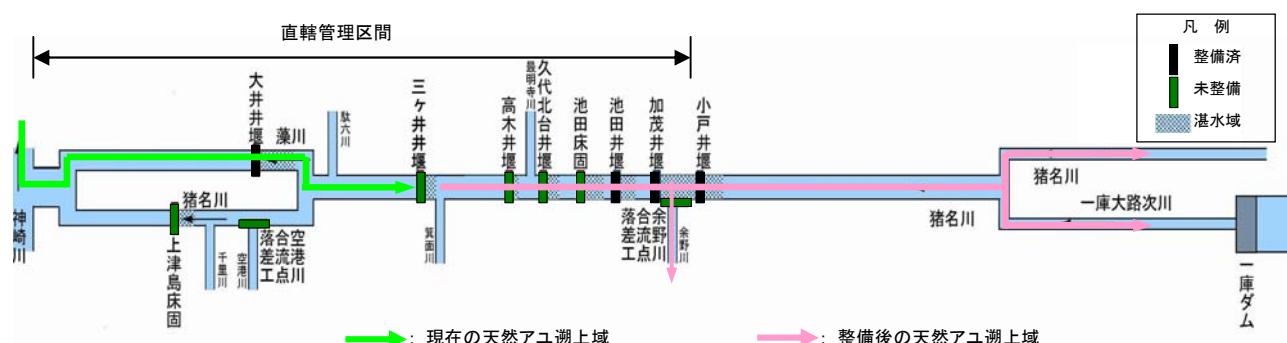
図-1 猪名川における河川横断構造物位置図

河川横断構造物により縦断方向に不連続になっている。(図-1)

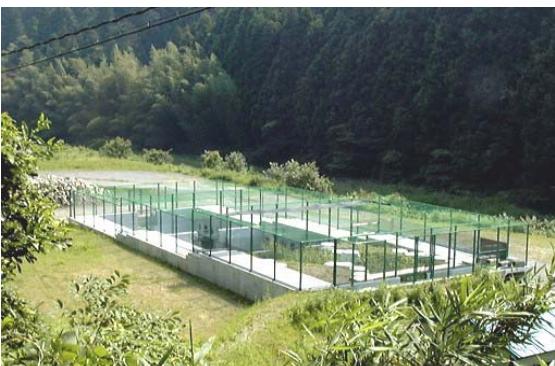
<p>オオサンショウウオ保護池</p>																												
<ul style="list-style-type: none"> <li>・移転試験について 移動先での定着状況を把握するための移転試験を学識者等の指導・助言のもと実施している。平成22年度は、移転先でのオオサンショウウオの定着状況や生息環境についての追跡調査は継続的に実施している。</li> <li>・川上ダム建設事業における環境影響及び保全対策について 平成21年度は、動植物、水質などを含めた川上ダム建設事業における環境影響及び保全対策を総合的にとりまとめた環境保全への取り組みについて、報道関係者を対象とした説明会（平成21年7月2日実施）及び地元での報告会（平成21年7月5日実施）を開催し、その内容をホームページで公表した。平成22年度は、平成21年度に公表</li> </ul>

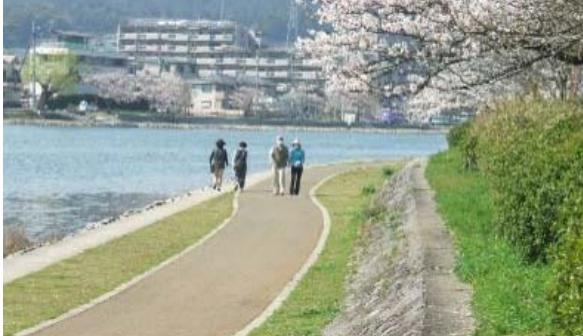
<p>瀬田川散策路整備状況 (大津市稻津1丁目地先)</p>	<p>議会においても、関係機関と広域的な水辺の散策路ネットワークの整備について調整を図り、利用者の活用推進方法について検討していく。</p>	
<b>【観点】ダム貯水池の斜面裸地対策、ダム周辺における構造物等の景観対策の実施状況</b>		
<p><b>[指標]ダム貯水池の斜面裸地対策、ダム周辺における構造物等の景観対策の実施内容・対策箇所数</b> [上流域(山間部)]  宇治川～瀬田川、上流域(山間部)名張川・宇陀川・青蓮寺川]  ・天ヶ瀬ダムにおいてダム貯水池斜面における水位変動域の裸地対策として、平成20年度にダム貯水池内5箇所において、さし木や播種による緑化対策試験施工を実施し、平成21及び22年度は定着を確認するため1回/月の観測を実施し、経過を観察した。</p> <p>・室生ダムにおいて構造物等の景観対策として、平成21年度は初瀬水路の曝気設備上屋の景観対応(形や配色)を実施した。</p>

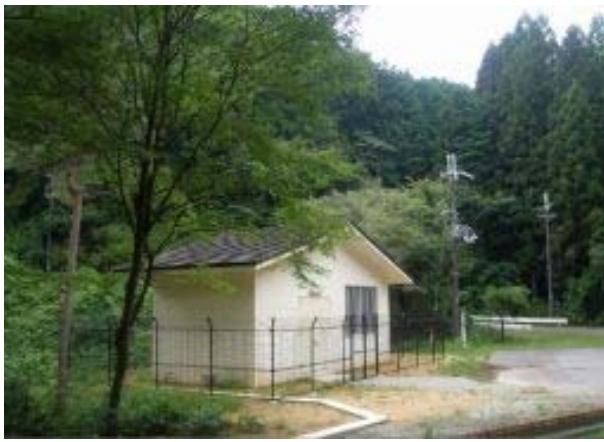
<p>室生ダム曝気設備上屋(貯水池中流)</p> <p>・平成22年度は、ダム周辺における構造物等の景観対策は実施していない。</p>	<p>天ヶ瀬ダムにおいては試験施工の状況を踏まえて、より確実な緑化工法を検討している。  今後とも、近畿地方ダム等管理フォローアップ委員会の助言に基づき適切なダム周辺の景観対策等を実施する必要がある。</p> <p>室生ダムにおいて曝気設備上屋の景観対応を行うなど取り組みは着実に進められている。  今後も引き続き取り組みを進めていく。</p>

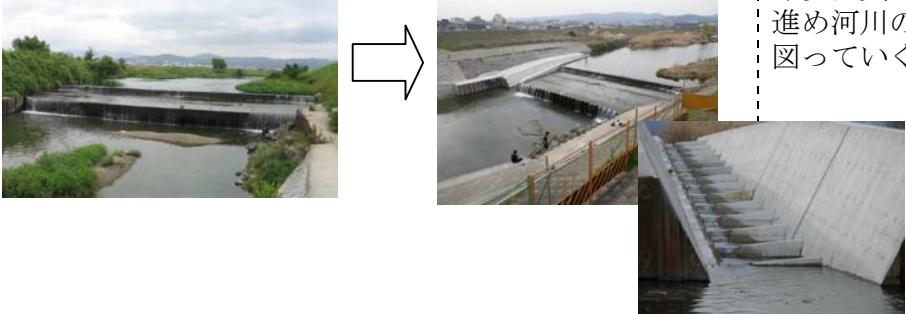
点検項目	河川の連続性の確保	
	2. 進捗状況	3. 点検結果
<b>【観点】内湾-汽水域-河川の連続性の確保状況</b>		
[指標]既設の堰・落差工の改良内容(淀川大堰) [下流域(湛水区間)]		
<p>①魚類や底生生物の遡上・降下を容易にし、河川の連続性を確保するために淀川大堰の階段式魚道について平成19年から21年度に改良を行った。</p> <p>平成22年度は、淀川支川芥川の1号井堰において、上下流の分断が生じていた箇所に魚道を設置した。</p>

<p>淀川大堰、芥川1号井堰については、モニタリング調査等を進め、魚道改良の効果を把握していく必要がある。</p> <p>今後も他の横断構造物の改良を淀川環境委員会等の指導・助言を得ながら進め河川の縦断方向の連続性の確保を図っていく必要がある。</p>
<p>淀川大堰アユ遡上期における遡上実態調査結果を以下に示す。</p>

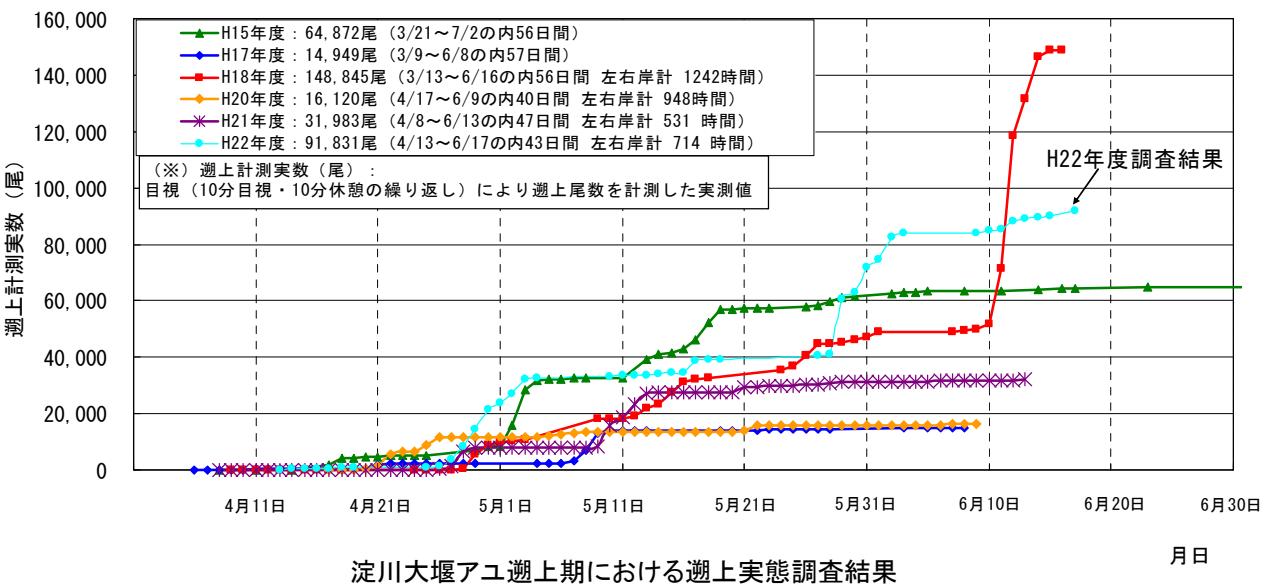
<p>淀川大堰アユ遡上期における遡上実態調査結果</p>		
<p>平成19年度から平成21年度まで淀川大堰の魚道改良工事のため片側交互の利用であったが、平成22年度は、左右岸で91,831尾のアユの遡上が淀川大堰で確認されている。</p>

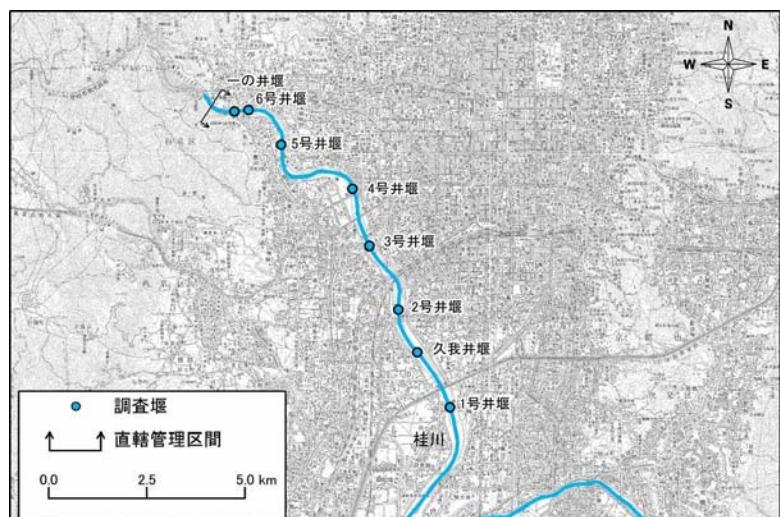
桂川の横断工作物の設置状況

平成 22 年度までに、桂川では既設の堰・落差工の改良は実施していない。

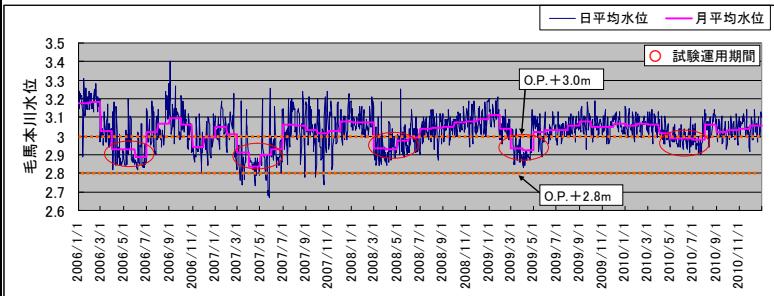
点検項目	川本来のダイナミズムの再生																																																							
	2. 進捗状況	3. 点検結果																																																						
<b>【観点】流況・位況(流量・水位の変動様式)の改善状況</b>																																																								
<b>[指標]淀川大堰による水位操作の改善内容</b> [下流域(湛水区間)]																																																								
<p>淀川大堰上流のワンドの浅場域を増大させ、コイ・フナ類やタナゴ類などの繁殖・成育環境を改善するため、淀川大堰上流の水位 O.P.+2.8m を目標に水位操作可能な範囲で、以下の期間について試験的に淀川大堰の運用を行った。</p> <p>城北ワンド群では水位がO.P.+3.0mからO.P.+2.8mになると浅場(50cm以下)面積が約1割(約1,000m<sup>2</sup>)拡大したと推定される。</p>

<p>淀川大堰上流(毛馬水位観測所)水位変動図</p> <p>この図は、2006年1月1日から2010年11月までの毎月の平均水位を示す。Y軸は毛馬本川水位 (2.6~3.5m)、X軸は月別である。オレンジ色の線が「試験運用期間」を示す。青い線が「日平均水位」、赤い線が「月平均水位」である。目標水位であるO.P.+3.0mとO.P.+2.8mが示されている。</p>																																																								
<table border="1"> <thead> <tr> <th></th> <th>34号北ワンド</th> <th>35号北ワンド</th> </tr> </thead> <tbody> <tr> <td>カネヒラ</td> <td>2</td> <td>7</td> </tr> <tr> <td>シロヒレタビラ</td> <td>2</td> <td>75</td> </tr> <tr> <td>コイ・フナ</td> <td>3</td> <td>100以上</td> </tr> <tr> <td>モツゴ</td> <td>100以上</td> <td>50以上</td> </tr> <tr> <td>オオクチバス</td> <td>0</td> <td>0</td> </tr> <tr> <td>ブルーギル</td> <td>0</td> <td>0</td> </tr> <tr> <td>カダヤシ</td> <td>50以上</td> <td>2</td> </tr> </tbody> </table> <p>(調査日:H21.5.11)</p> <table border="1"> <thead> <tr> <th></th> <th>34号北ワンド</th> <th>35号北ワンド</th> </tr> </thead> <tbody> <tr> <td>カネヒラ</td> <td>0</td> <td>4</td> </tr> <tr> <td>シロヒレタビラ</td> <td>0</td> <td>3</td> </tr> <tr> <td>タイリクバラタナゴ</td> <td>0</td> <td>1</td> </tr> <tr> <td>コイ・フナ</td> <td>100以上</td> <td>100以上</td> </tr> <tr> <td>モツゴ</td> <td>100以上</td> <td>100以上</td> </tr> <tr> <td>オオクチバス</td> <td>0</td> <td>0</td> </tr> <tr> <td>ブルーギル</td> <td>0</td> <td>0</td> </tr> <tr> <td>カダヤシ</td> <td>10以上</td> <td>10以上</td> </tr> <tr> <td>カムルチー</td> <td>1000以上</td> <td>1000以上</td> </tr> </tbody> </table> <p>(調査日:H22.5.15)</p> <p>城北地区実験ワンドにおける稚魚確認個体数</p>				34号北ワンド	35号北ワンド	カネヒラ	2	7	シロヒレタビラ	2	75	コイ・フナ	3	100以上	モツゴ	100以上	50以上	オオクチバス	0	0	ブルーギル	0	0	カダヤシ	50以上	2		34号北ワンド	35号北ワンド	カネヒラ	0	4	シロヒレタビラ	0	3	タイリクバラタナゴ	0	1	コイ・フナ	100以上	100以上	モツゴ	100以上	100以上	オオクチバス	0	0	ブルーギル	0	0	カダヤシ	10以上	10以上	カムルチー	1000以上	1000以上

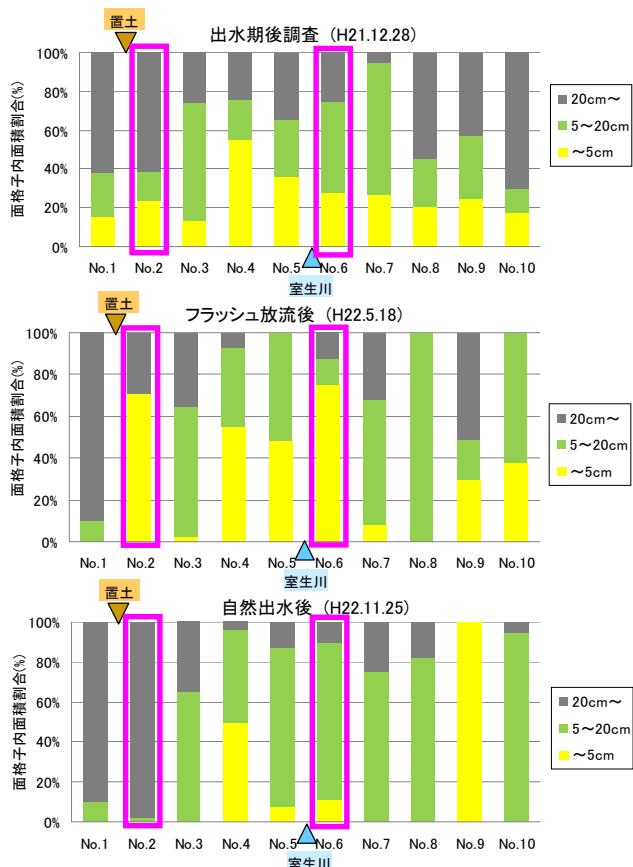
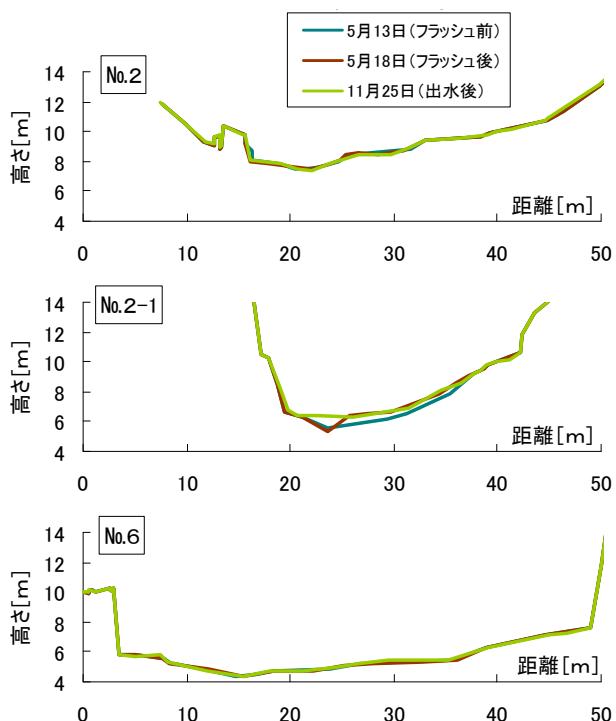
- ・河川横断形状の大きな変化は確認できなかった。
- ・フラッシュ放流後に変化が見られたのは No. 6 までであった。
- ・自然出水後には全体的に砂礫分が減少していた。

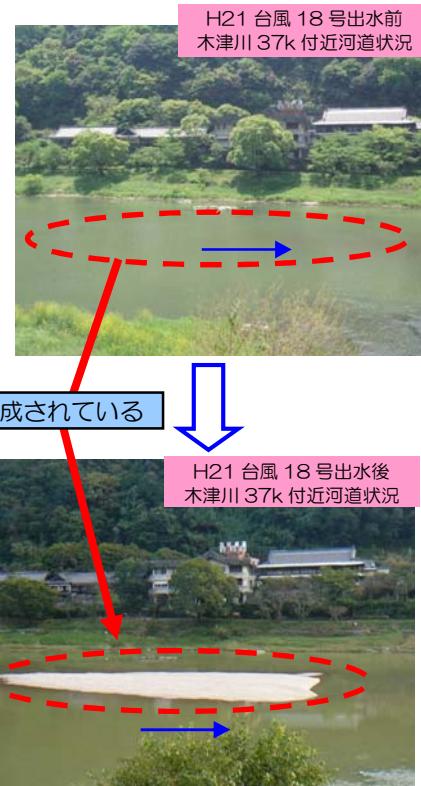
<p>H21 台風 18 号出水前 木津川 37k 付近河道状況</p> <p>砂州が形成されている</p> <p>H21 台風 18 号出水後 木津川 37k 付近河道状況</p>	<p>淀川水系総合土砂管理検討委員会の指導・助言を得ながら、実態把握に努めている。</p> <p>今後も、引き続きモニタリングを行い、淀川水系総合土砂管理検討委員会の指導・助言を得ながら、総合土砂管理方策の検討を進める</p>

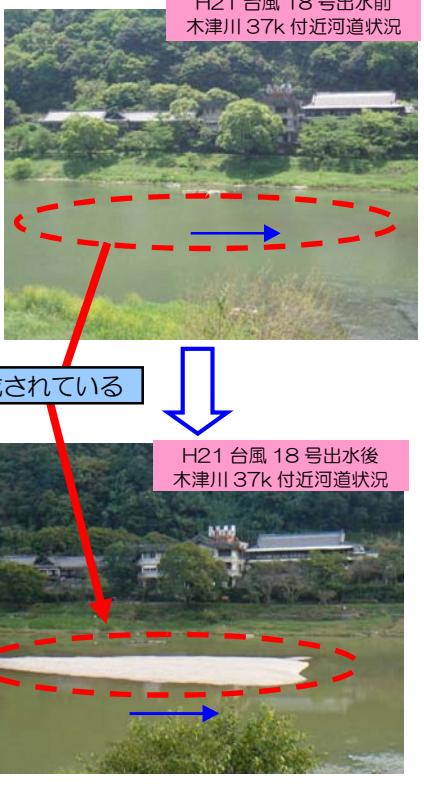
<p>H21 台風 18号出水前 木津川 37K 付近河道状況</p> <p>砂州が形成されている</p> <p>H21 台風 18号出水後 木津川 37K 付近河道状況</p>
