### 3．現状の課題

#### 3．2 河川環境

### 3.3 治水・防災

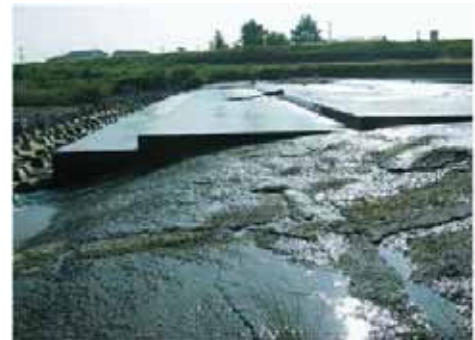
写真 3.2.1-1 魚類等の遡上阻害となっている横断工作物(高木井堰(猪名川))

低水護岸や高水敷整備に伴う低水路と高水敷の段差によって、洪水時に冠水する冠水帯が減少している。また、かつて数多く存在したワンドやたまりは、ごく限られたものだけが残されており、河口域全域に広がっていた干潟もほとんど、その姿を消している。さらには、特に琵琶湖では、水田等の陸域との自由な魚の行き来が琵琶湖の水位低下変動によって阻害されるなどの課題がある。これらは全て、河川の横断方向（水域～河川敷・堤防～河川区域外）の連続性が分断されていることによるものであり、また、ダム・堰等の河川横断工作物により縦断方向（山～湖・川～海）にも不連続になっているところがある。

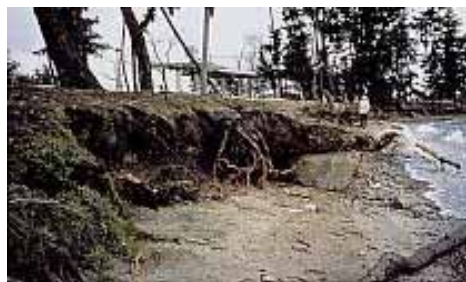
出典：琵琶湖の原風景を守り育てるために  
- 白砂青松と緑の湖辺を未来へ -  
滋賀県 1999年3月発行パンフレットより  
写真 3.2.2-1 琵琶湖沿岸における浜欠け

また、琵琶湖では、瀬田川洗堰の水位操作により、生物の生息・生育環境を形成してきた季節的な水位変動パターンが変化した。これは琵琶湖開発事業の目的である淀川水系の治水・利水面の必要性から行われているものであり、それが琵琶湖の環境変化の一つの要因ともなっている。例えば、5月中旬頃から約1ヶ月の間に洪水に備えて琵琶湖水位を約50cm 急激に低下させてしまうと、夏以降の水利用により気象条件によっては必然的に水位が低下する場合がある。これらが魚類等の産卵・生息に影響を与えているおそれがあるほか、琵琶湖の水位が高い冬から春の間には波浪による浜欠けを助長し、またヨシ刈りに影響を与えていると

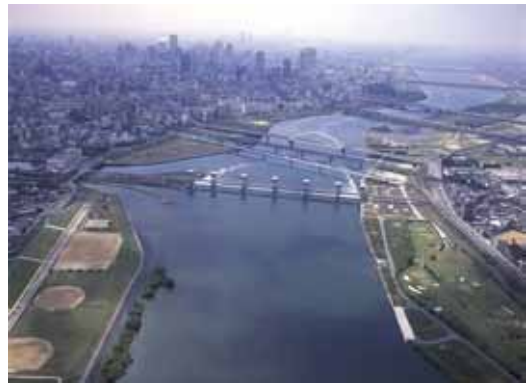
写真 3.2.3-1 淀川大堰から下流を望む

また、淀川大堰から本川下流へは魚道を通して放流を実施しているが、流況が良好な時以外は、放流を制限または停止している。(写真 3.2.3-1)

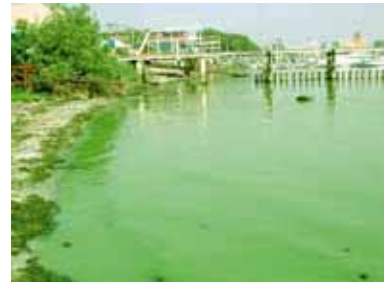
出典：滋賀県琵琶湖環境科学研究センター  
写真 3.2.4-1 琵琶湖岸のアオコ

琵琶湖では、富栄養化防止条例や水質汚濁防止法に基づく上乘せ条例の制定をはじめとして、湖沼水質保全特別措置法による湖沼水質保全計画に基づく水質保全対策等、様々な汚濁負荷削減対策を実施してきているが、湖沼水質保全計画に定めた目標値を満足するに至っていない。また、アオコや淡水赤潮が発生している。この背景としては、市街地や農地からの汚濁負荷物質（面源負荷）削減対策の遅れや内湖や湿地帯の消失によるこれらが本来持っていた水質浄化機能の低下が考えられる。（写真 3.2.4-1～2、図 3.2.4-2）

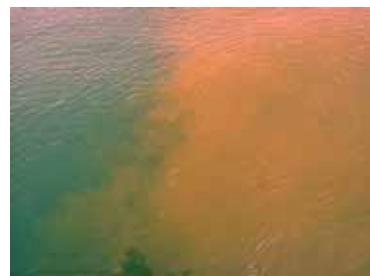
写真 3.2.4-2 淡水赤潮

淡水赤潮(琵琶湖内)  
出典：滋賀県琵琶湖環境科学研究センター

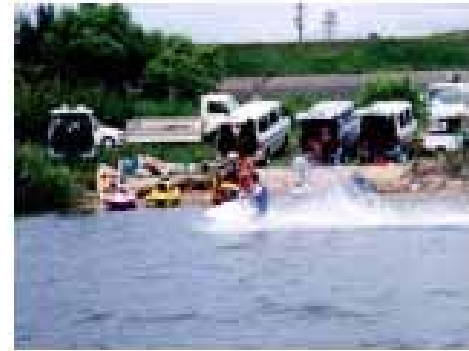
写真 3.2.4-3 水上バイク

また、寝屋川の水質改善のため淀川本川からの導水が行われているが、淀川本川の流況が良好なとき以外は導水を停止している。この他、近年ではマリンスポーツの普及から水面利用の多様化が進み、水上オートバイやプレジャーボート等の利用が増えたことにより、それらから発生するベンゼン、トルエン、キシレン等有害化学物質による新たな水質問題が発生している。(写真 3.2.4-3)

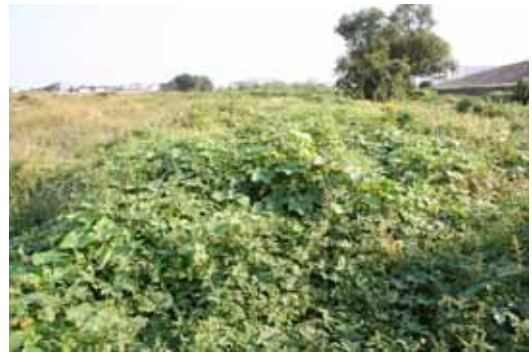
写真 3.2.6-2 アレチウリ等外来植物繁茂の状況

淀川、猪名川等の都市域を流れる河川においては冠水頻度の減少により河川敷の干陸化が進み、ヨシ等の湿地性植物が衰退するとともに、ツル性植物や樹木の繁茂が見られる。これにより、河川特有の植生が減少し、付随して生物の生息・生育環境が悪化している。特に猪名川では、外来種であるアレチウリの繁茂が顕著になっている。また、木津川においても、出水頻度の減少で低水路部が固定化されたことにより、河床の低下と相まって、砂州に植生の繁茂が見られ、木津川独特の砂州環境が減少している。(写真 3.2.6-2)

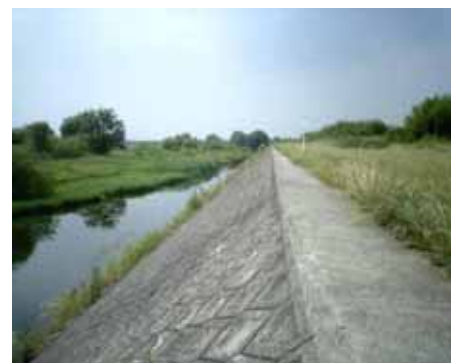
写真 3.2.7-1 コンクリート護岸

河川は多様な自然景観を持ち、また都市における貴重な親水空間でもあるが、場所によって、コンクリート護岸・橋梁・河川敷利用施設等の人工構造物が、周辺の景観と調和していないところがある。(写真 3.2.7-1) 特に、河岸部のコンクリート護岸が連続していることは、生物の生息・生育環境のみならず、眺望

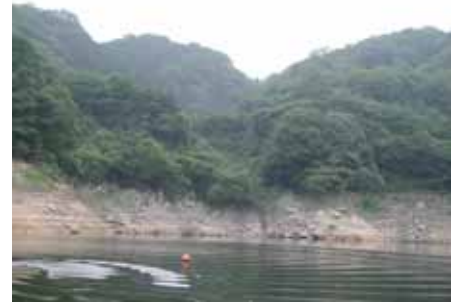
写真 3.2.7-3 貯水池斜面の裸地

また、ダム貯水位の変化によりダム貯水池の斜面において裸地が存在する場所が見られ

景観を損ねているところもある。(写真 3.2.7-3)

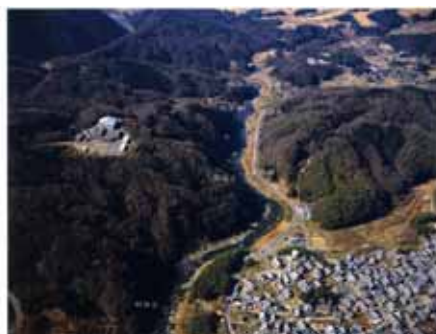
写真 3.3.1-1 岩倉峡

淀川は、上流から桂川、宇治川、木津川の三川が合流している。また、それぞれの河川において、保津峡、鹿跳溪谷、岩倉峡と呼ばれる狭窄部を有している。猪名川においても銀橋周辺が狭窄部となっている。治水の面から考えれば、狭窄部は、上流から流れてくる洪水を一旦受け止め、狭窄部に入るところで流量が絞られるということになり、下流域にとっては安全弁のような役割を果たしていると考えられる。しかし、一方で、狭窄部上流の地域にとっては、狭窄部があることによって、たびたび洪水氾濫が発生することになる。

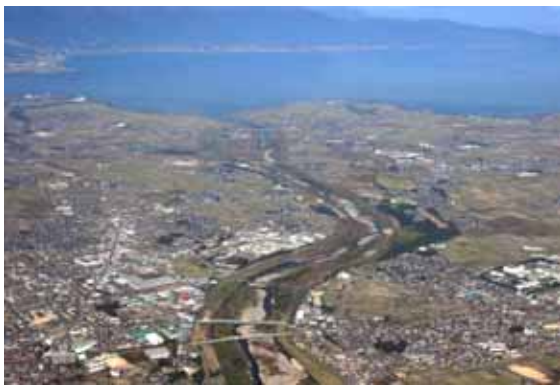
写真 3.3.1-5 野洲川 (放水路区間である落差工下流の様子)

さらには、琵琶湖流入河川には天井川が多く、堤防が決壊した場合の被害は甚大なものとなる。そのうち、野洲川や草津川においては、これを解消することを目的に放水路事業として整備を進め、通水している。しかし、姉川・高時川などは現在もなお天井川のままである。

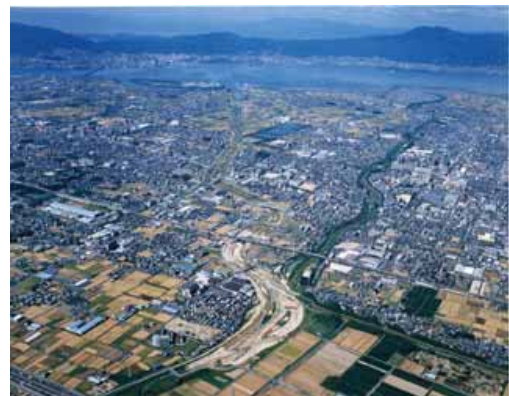
写真 3.3.1-6 草津川 (旧川と新川の分派部の様子)

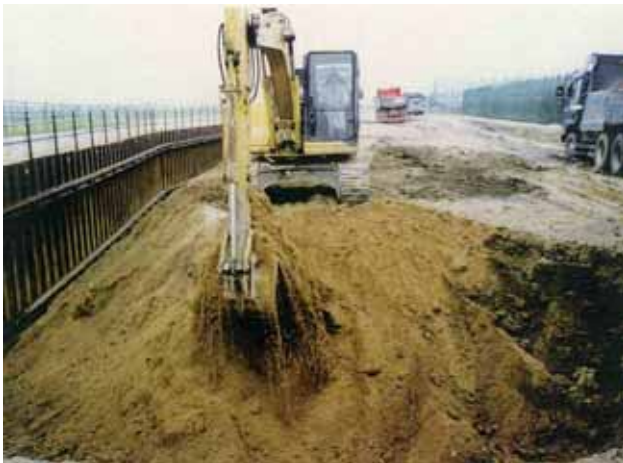
写真 3.3.1-9 木津川の堤防の状況

さらに、これまでに整備されてきた堤防は、材料として吟味されているとは限らない土砂を用いて逐次強化を重ねてきた歴史の産物であり、その構造は被災経験などに基づいて定められてきたもので、現在行われているように工学的見地に基づき設計されているものとは異なる。また、時代によって築堤材料や施工方法が異なり、過去の被災原因を解明することも困難であり、現在の堤防は必ずしも防災構造物としての安全性について十分な信頼性を有しているとはいえない。(写真 3.3.1-9、図 3.3.1-3)

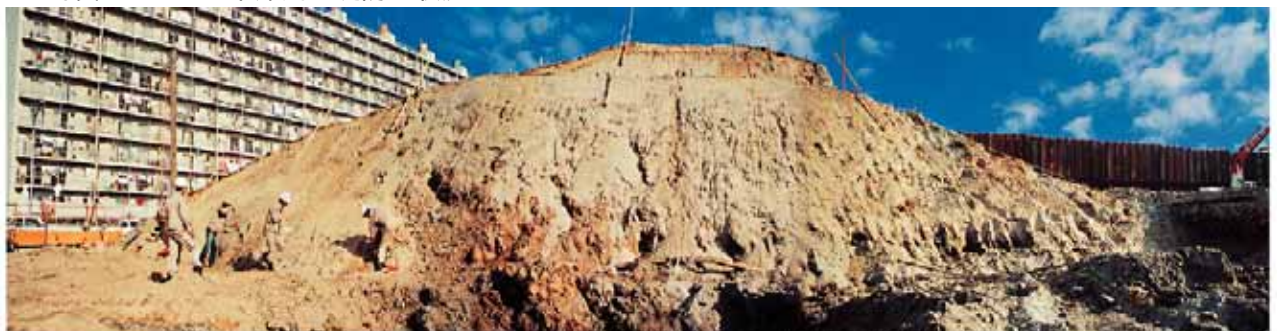
工事で開削された堤防断面。土砂だけで積み上げられていたのがよくわかる

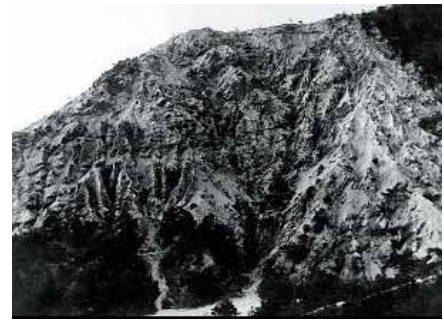
写真 3.3.1-12  
三上山の荒廃状況（大正4年）

また、淀川水系の上流域では、過去に著しく森林の荒廃がすすみ、大規模な山腹崩壊が多く発生した。そのため、洪水時にそこから生産される土砂が下流へ大量に流れ込み、多くの人命財産に被害をもたらした。山腹工による裸地緑化が進んだ近年においても、台風などの豪雨により山腹崩壊や土石流が発生している。(写真 3.3.1-12)

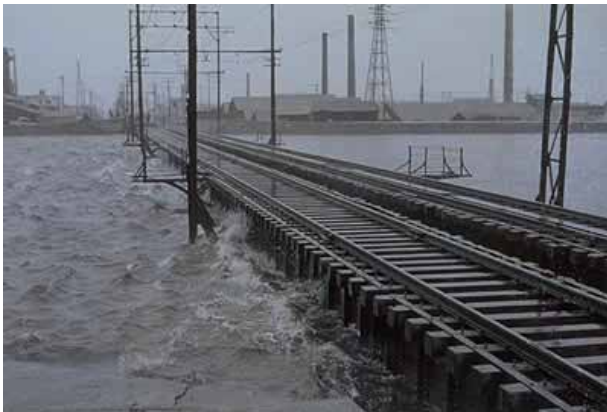
写真 3.3.2-1 昭和36年9月（第2室戸台風）時の高潮の状況

大阪湾に注ぐ淀川の下流部の堤防は、昭和36年の第二室戸台風の高潮で大きな被害を受けたのを契機に実施された高潮対策等によって、嵩上げが繰り返されてきており、伊勢湾台風規模の台風が満潮時に室戸台風コースで接近した場合の想定高潮高さで整備されてきた。

しかし未だ一部の橋梁横断部では、高潮時に陸閘によって浸水を防ぐことを余儀なくされている箇所もあり、陸閘操作時には、鉄道及び幹線道路が長時間遮断されることから、社会経済上の影響も懸念されている。(写真 3.3.2-1~2、図 3.3.2-1)

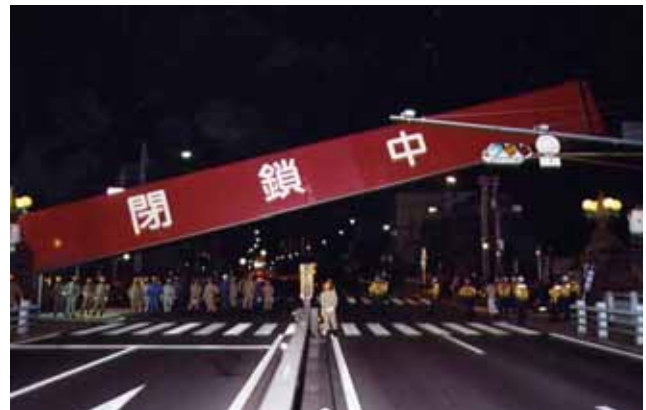
写真 3.3.2-2 淀川大橋陸

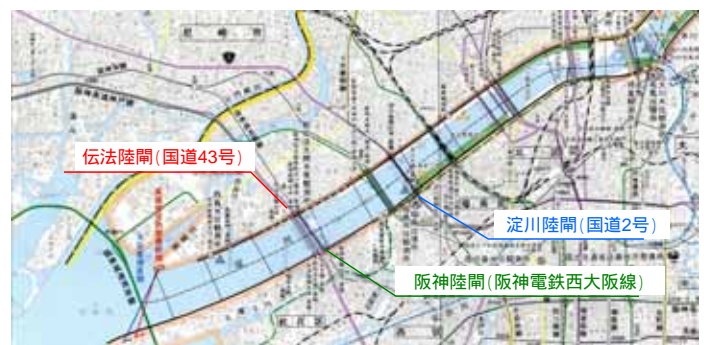
図 3.3.2-1 淀川陸閘・阪神陸閘・伝法陸閘

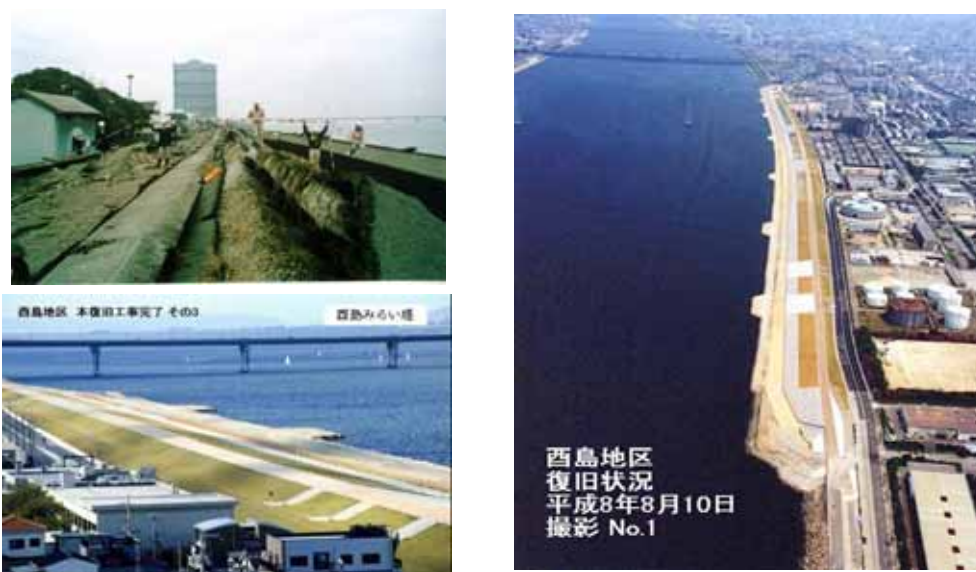
写真 3.3.3-1 西島地区災害復旧工事状況

平成7年兵庫県南部地震によって淀川下流部の堤防が破壊されたことを受けて堤防の耐震対策が実施されてきた。

平成7年兵庫県南部地震時には、建物の崩壊等により陸上交通が混乱し、負傷者の輸送や復旧作業のための資材輸送等に支障を生じたことから、震災時の緊急輸送等を目的として河川管理用の船着場の整備とあわせて、河川敷内に緊急用河川敷道路を整備してきたが、伝法大橋（国道43号）から木津川大橋（国道1号）までの区間で連続的に通行できない区間（約11km）がある。（写真 3.3.3-1）

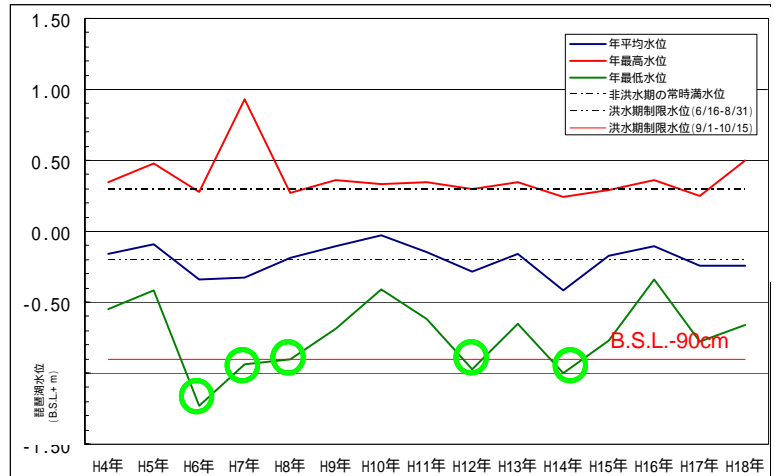
図 3.4-6 琵琶湖年水位グラフ

とあいまって、平成 4 年以降の 15 年間で、B.S.L. -0.9m 以下となる水位低下が 5 回発生している。（図 3.4-6）

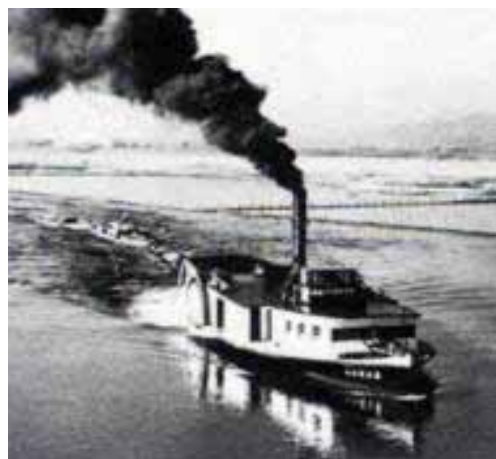
写真3.5.3-1 枚方大橋付近を航行する外輪船（枚方大橋から芥川を望む 昭和8年）

淀川は古来より舟運が盛んで、大阪と京都を結ぶ文化の路として利用されてきた。明治初期に舟運のための航路の整備と維持を目的として設置された水制群の名残がワンドであり、淀川独特の河川環境と景観を形成している。（写真3.5.3-1）

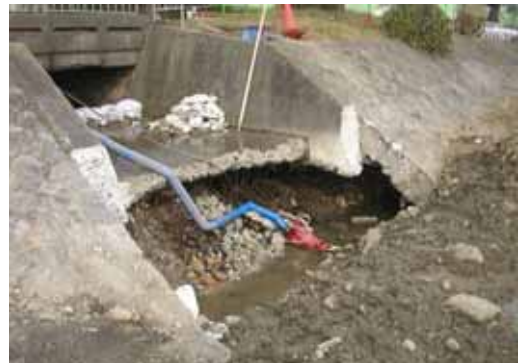
写真 3.6-1 護岸空洞化の状況写真 (平成 19 年 1 月に瀬田川で発見されたもの)

堤防・護岸等においては、施工された時代、使用材料等により、堤防天端の亀裂、法面崩壊、護岸のひび割れ、堤防内部の空洞化による陥没等が発生している。(写真3.6-1)

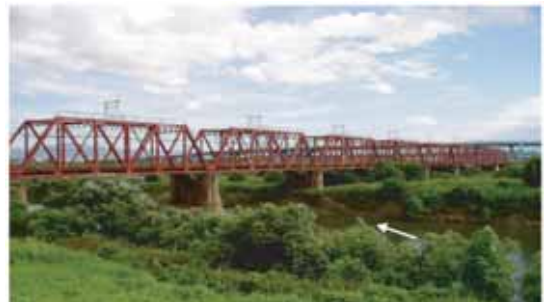
写真 3.6-2 河道内樹木の繁茂状況 (木津川)

一方、河道内においては、高木樹木の繁茂及び堆積土砂によって、治水に対する影響が生じているところがあり、堆積土砂は、船舶の航行にも影響を及ぼしている。(写真3.6-2)
