# 川上ダム転流時の オオサンショウウオ保護

独立行政法人水資源機構  
川上ダム建設所  
鍵田 和彦

# 川上ダム建設事業の概要

場所	三重県伊賀市
ダム型式	重力式コンクリートダム
目的	F, N, W
ダムの高さ	84m
集水面積	約54.7km <sup>2</sup>
総貯水容量	31,000,000m <sup>3</sup>

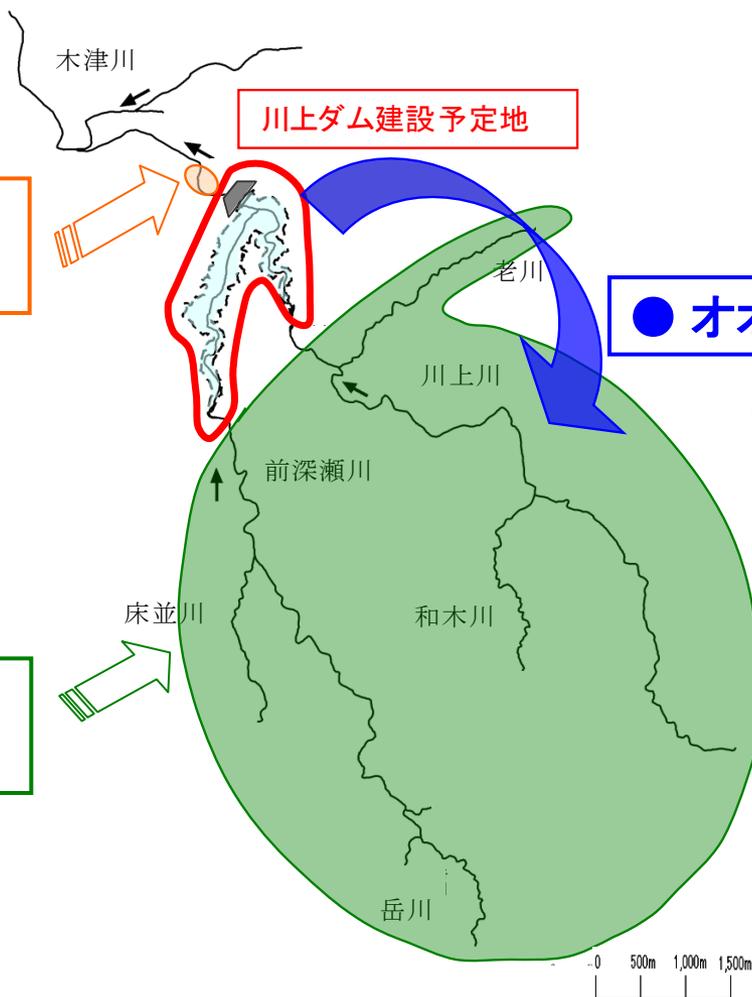
## 【保全対策の概要】

- 寄せ石の整備
- 選択取水設備の設置

- 遡上路の設置
- 人工巢穴の設置

ダム貯水池上流側の  
生息環境の改善

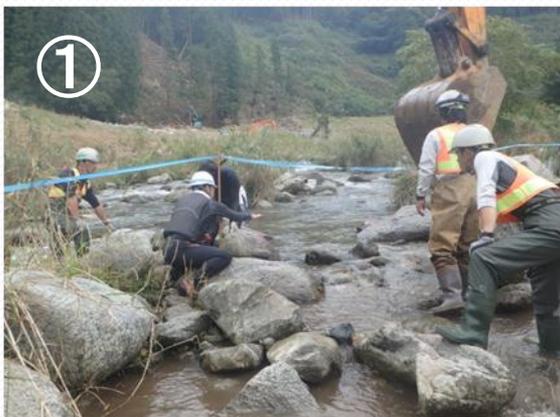
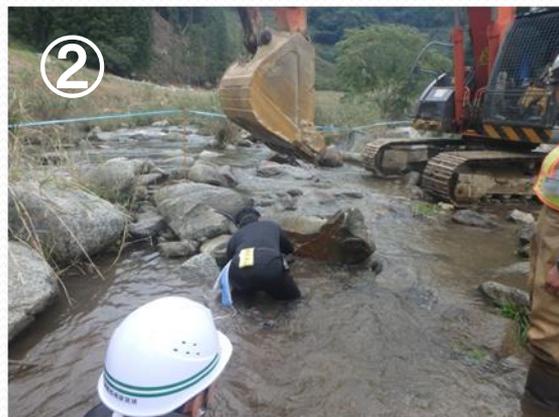
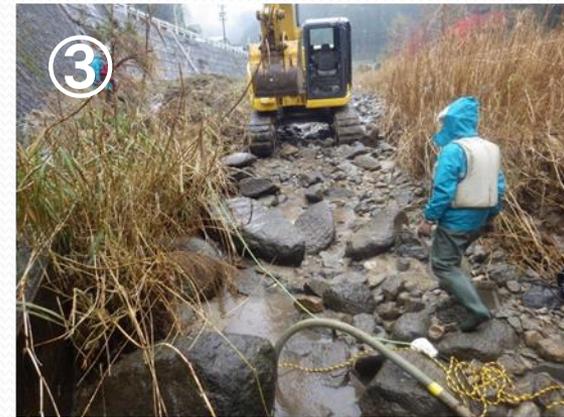
# 工事実施時のオオサンショウウオ保護調査方法

保護調査は、現状変更許可申請書、および特別天然記念物オオサンショウウオ保護管理指針2012(三重県、奈良県)に従って実施する

- ① 作業前に締め切り対象範囲を調査
- ② 重機等の進入時、締め切り作業中にも保護調査を実施
- ③ 締切範囲内の水を抜いた後にオオサンショウウオを保護

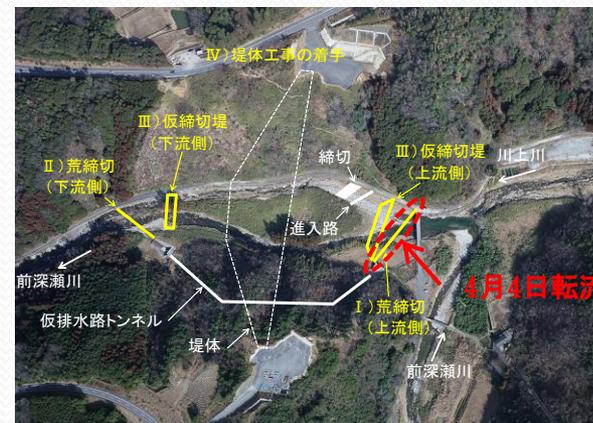
# 転流時の保護調査計画

- ◆ 孵化幼生が巣穴から分散する1月～3月に配慮して、転流実施は4月1日以降とする工程制限を設定
- ◆ 4日間昼夜連続で調査を実施

1日目	2日目	3日目	4日目	5～7日目
転流工事	I) 荒締切(上流側) ■		II) 荒締切(下流側) ■	II) 荒締切(下流側) ■	予備日
個体の保護	■ 荒締切施工範囲の保護【昼間】 ■ 人力による保護調査	■ ■	■ 荒締切施工範囲の保護【昼間】 ■	■ 荒締切施工範囲の保護【昼間】 ■	■
	■	■	■	■	■
	■ 機械による保護調査【昼間】	■	■	■	■

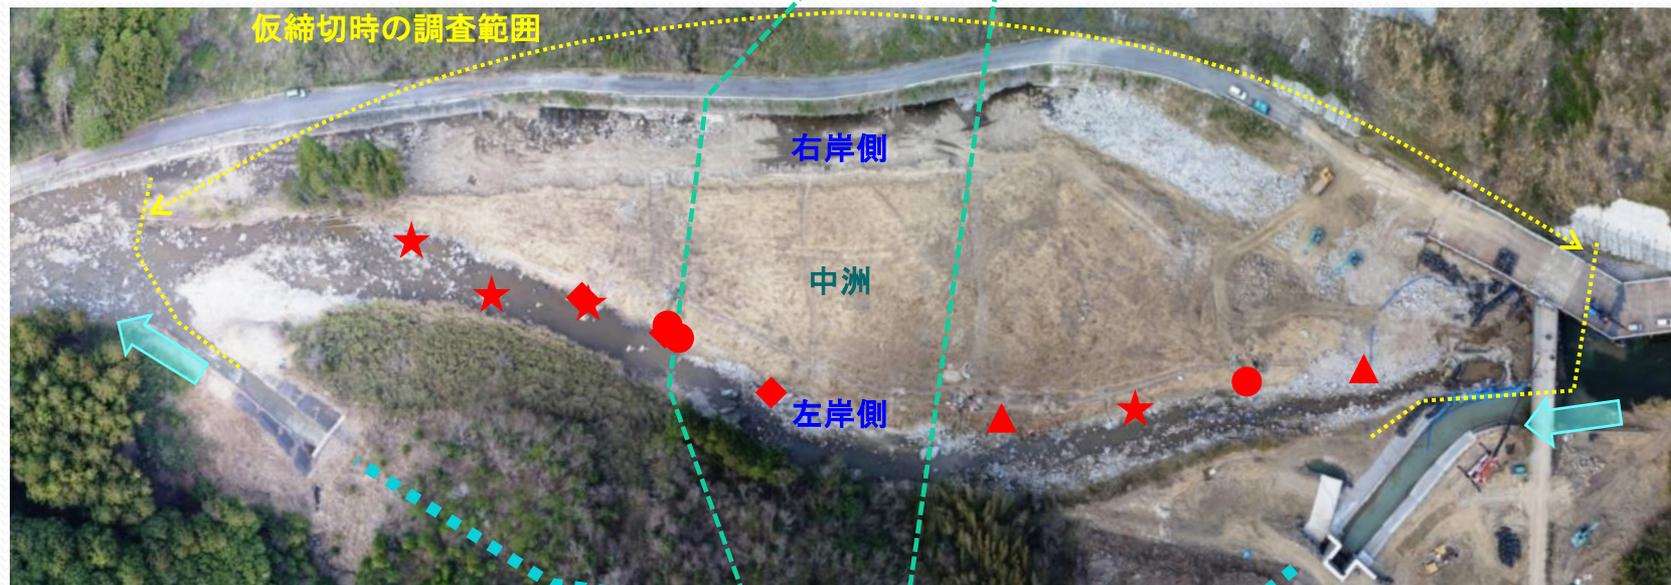
# 転流1日目

- : 成体
- ▲ : 亜成体
- ◆ : 孵化幼生後の幼生
- ★ : 孵化幼生

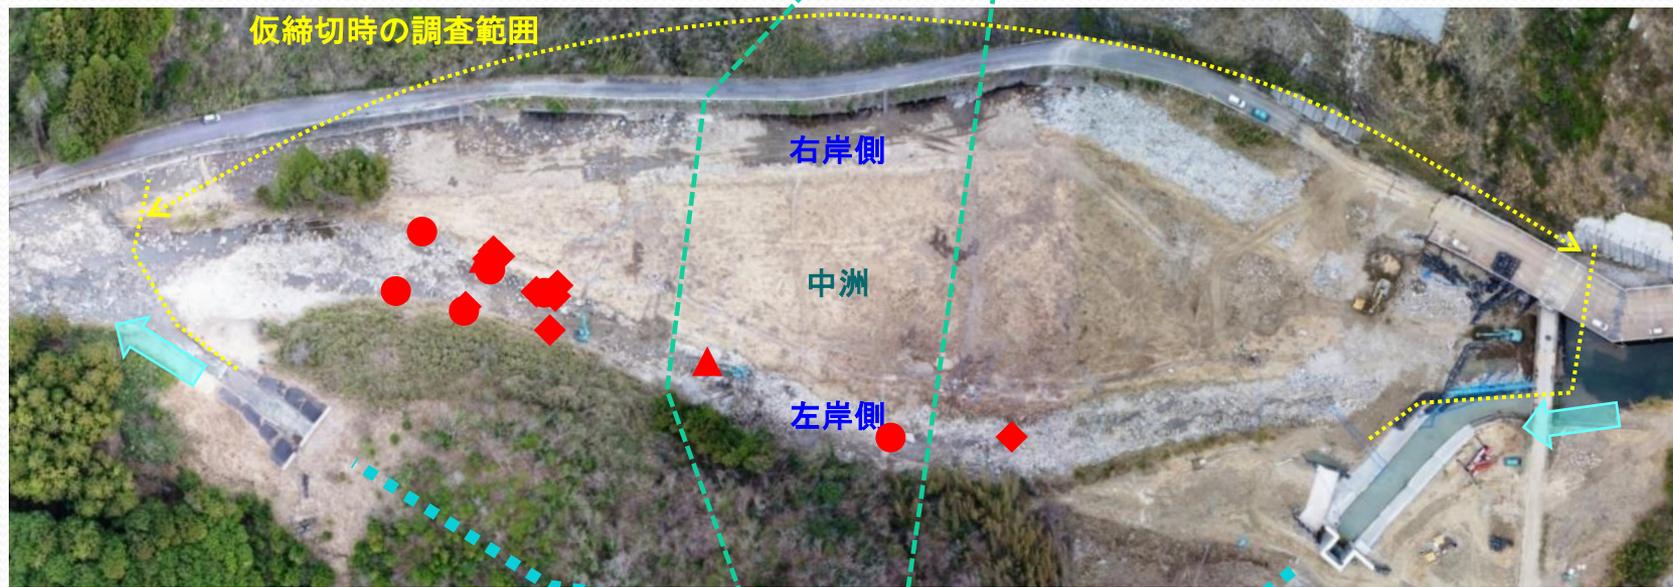
# 転流2日目

- : 成体
- ▲ : 亜成体
- ◆ : 孵化幼生後の幼生
- ★ : 孵化幼生

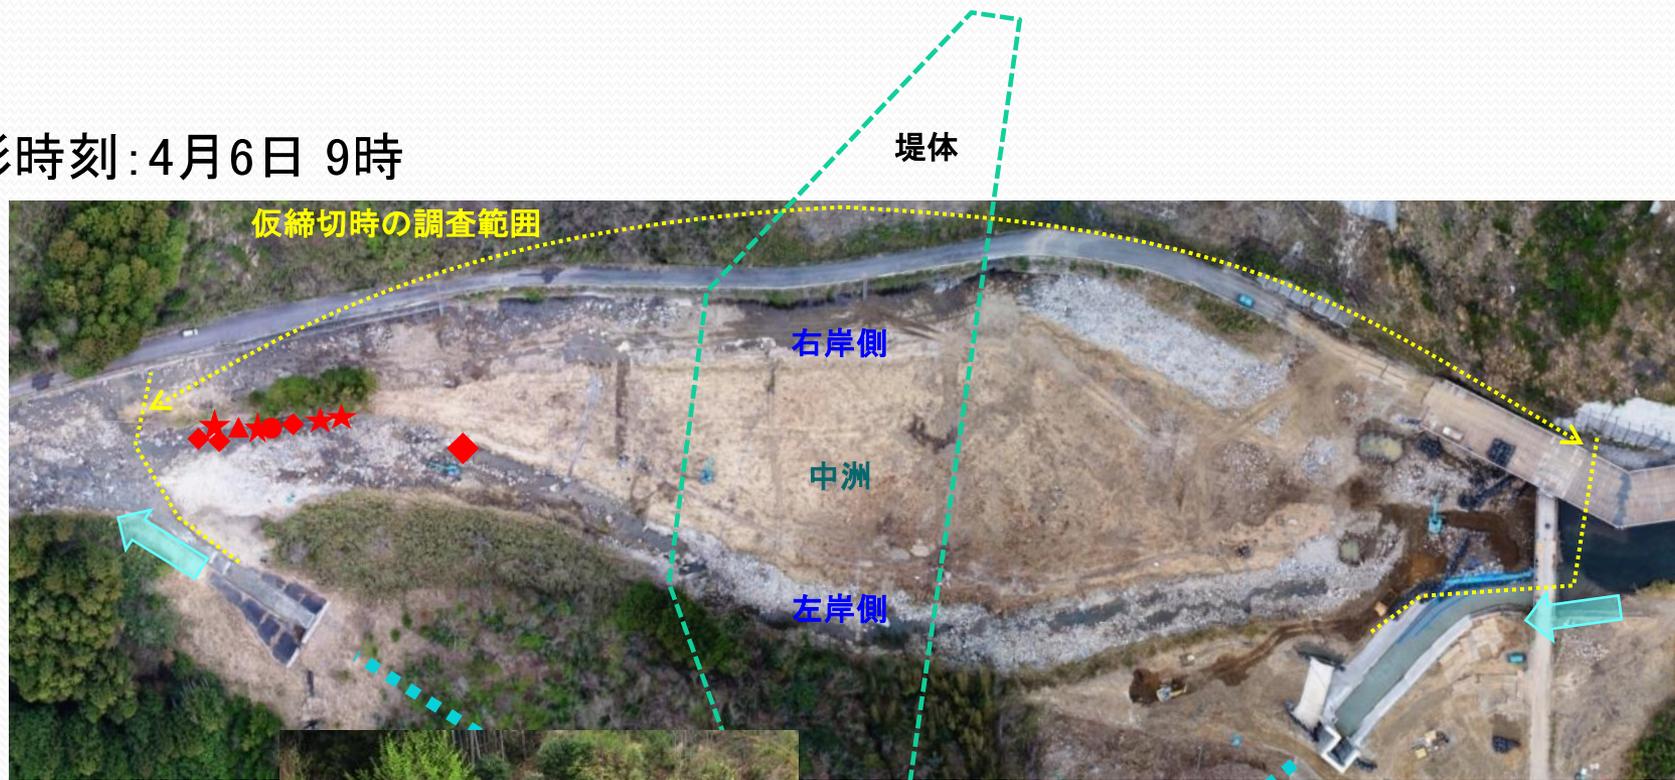
# 転流3日目

- : 成体
- ▲ : 亜成体
- ◆ : 孵化幼生後の幼生
- ★ : 孵化幼生

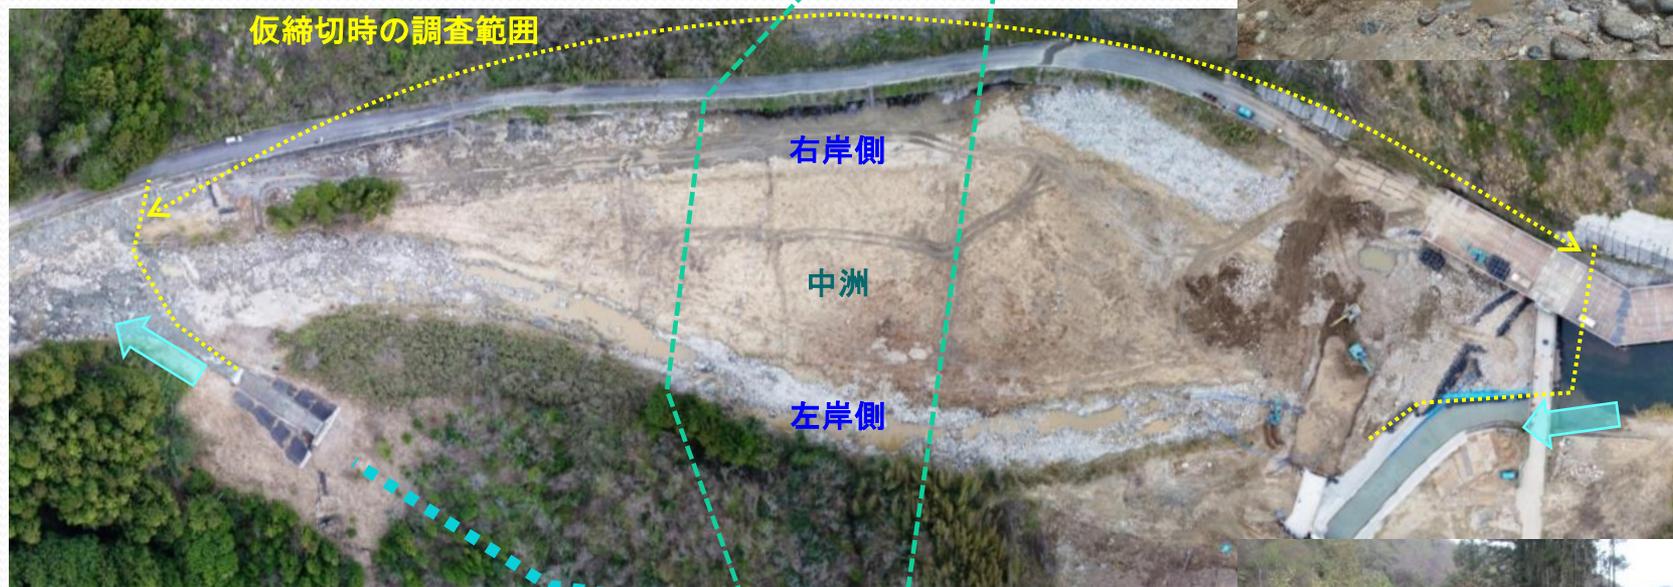
# 転流4日目

- : 成体
- ▲ : 亜成体
- ◆ : 孵化幼生後の幼生
- ★ : 孵化幼生

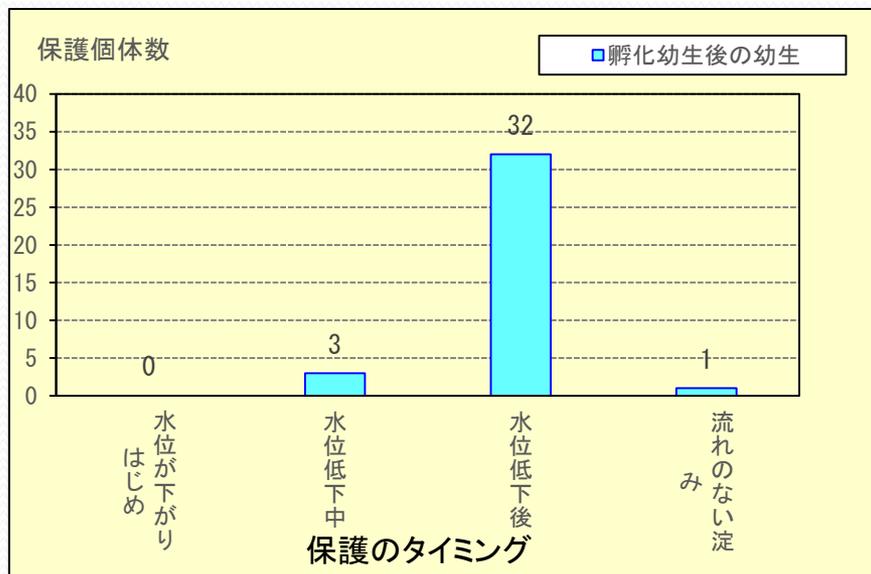
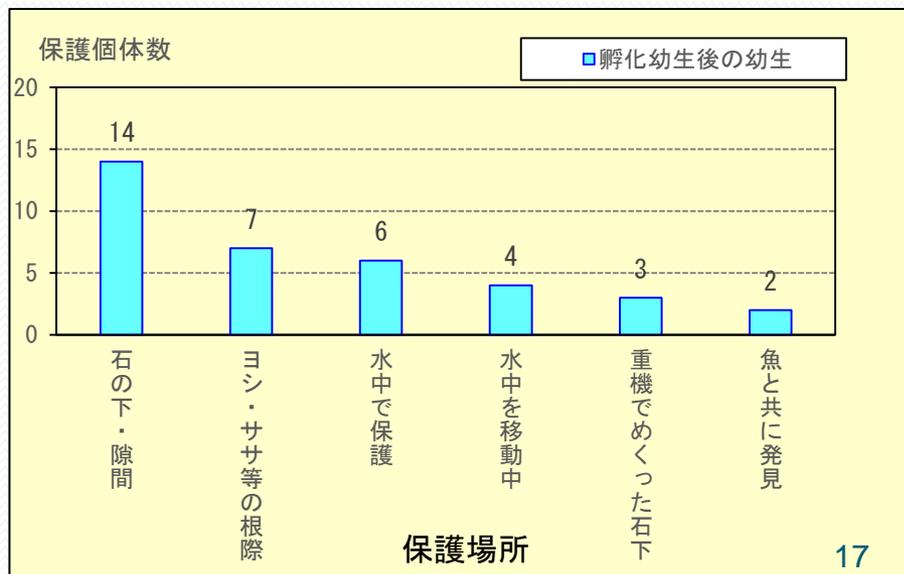
# 調査結果の分析

- 成体の保護実績は、転流当日と翌日の2日間で約9割を占めた
- 孵化幼生後の幼生(孵化後概ね6ヶ月～3年の幼生)は発見が難しいとされてきたが、36個体を保護できた
- 孵化幼生後の幼生を保護したタイミングは、約9割が水位低下後であった
- 孵化幼生後の幼生の保護場所は、石の下での発見が約4割で、次いで水際植生での保護が多かった

➡ 十分な調査計画と準備、転流区間内の水を可能な限り抜き、干し上げた状態で全ての石をめくって調査を実施した結果であると考え
