木津川上流における コクチバスの生息状況について

木津川上流河川事務所 調査課

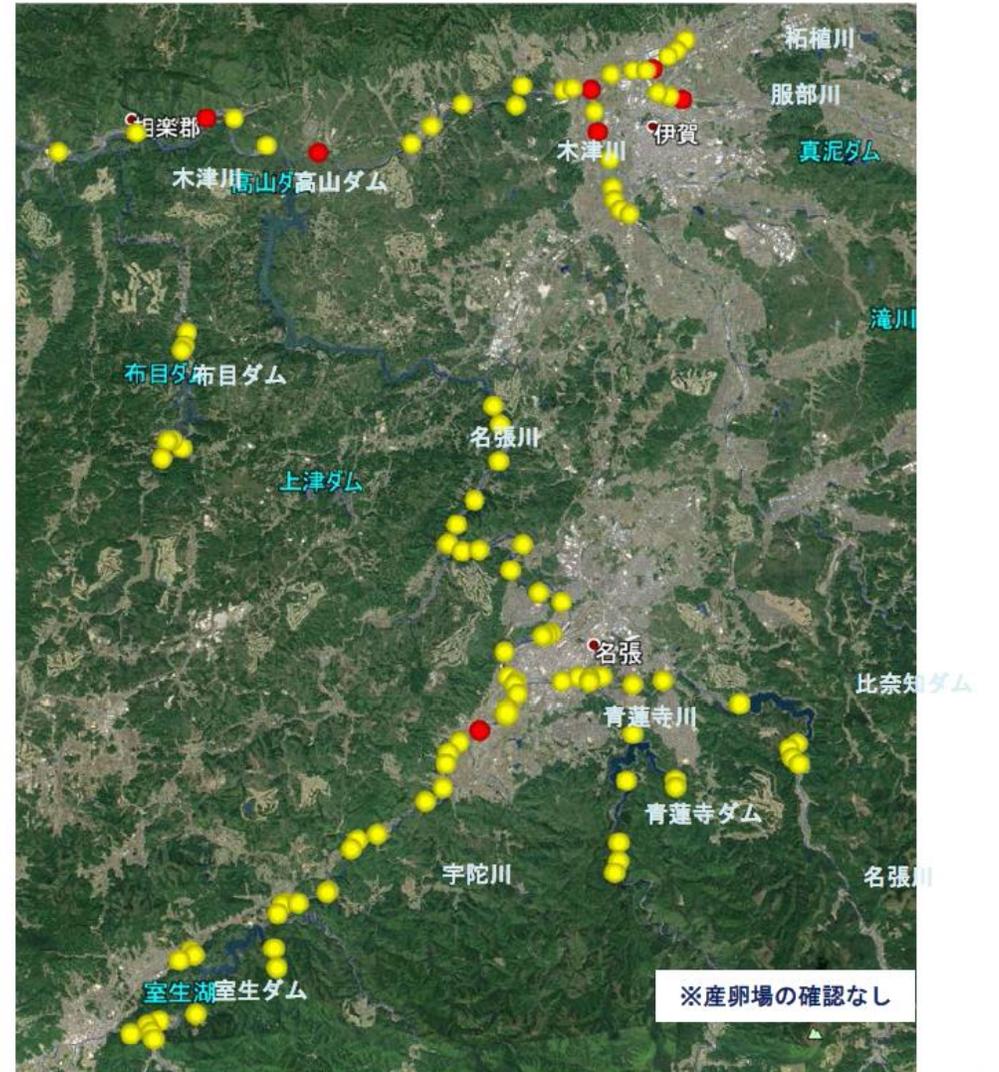
凡例：●…コクチバス（個体）が確認された箇所、●…コクチバス（個体・産卵場）が確認されなかった箇所

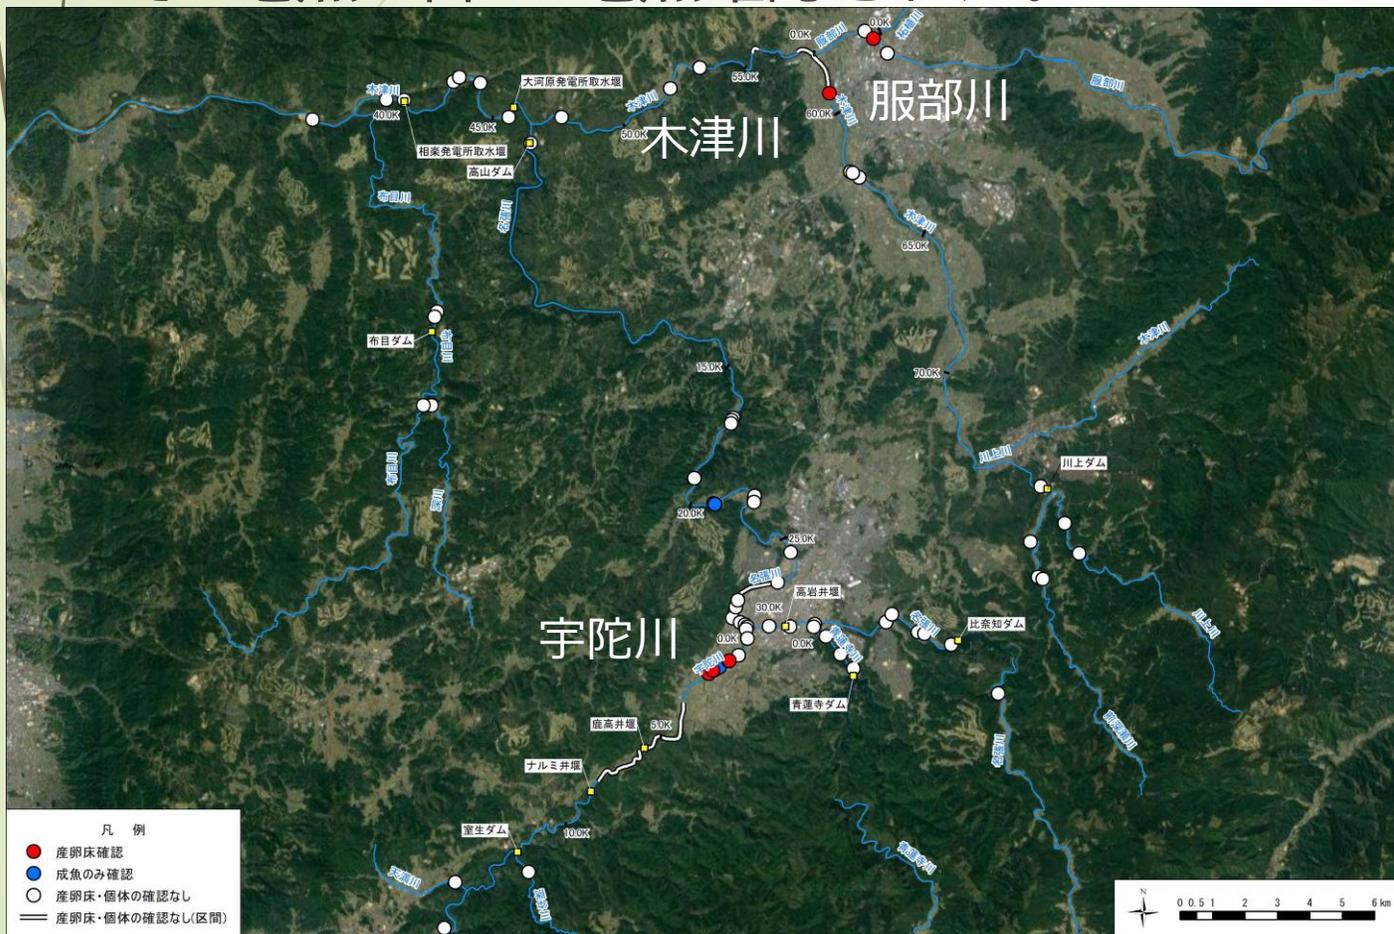
- 木津川55.0～60.0k 区間で1 地点、服部川0.0～5.0k 区間で1 地点、宇陀川0.0～5.0k 区間で8 地点の計10 地点確認された。

河川名	距離	確認地点数
木津川	35～55km	0
	55～60km	1
	60～65km	0
服部川	0～5km	1
柘植川	0～5km	0
布目川	0～5km	0
川上川	0～5km	0
前深瀬川	0～5km	0
名張川	0～40km	0
宇陀川	0～5km	8
	5～15km	0
長谷川	0～5km	0
天満川	0～5km	0

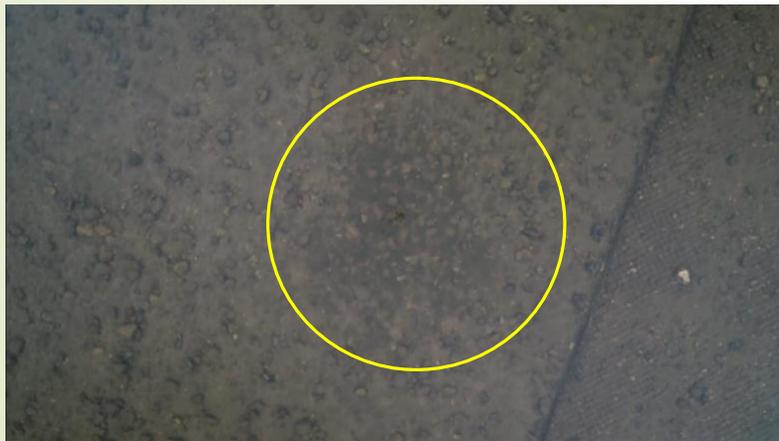
ドローン空撮で確認された産卵床

- 濁りが見られない状態であれば、飛行高度15m からでも水深100cm の箇所産卵床を確認できた。
- 弱い濁りが見られる場合、水深80cm 程度の産卵床が確認できる飛行高度は10m であった。
- ドローン空撮の飛行高度は10m を基本とすると良いと考えられた。
- ただし、濁りが見られない場合は、飛行高度15mから撮影し、効率化することも可能であると考えられた。

No.	ドローン高度	水深（推測）	確認の難度
1	15m	50cm	○
2	15m	50cm	○
3	15m	90cm	○
4	15m	90cm	○
5	15m	80cm	○
6	15m	100cm	△
7	15m	100cm	△
8	15m	60cm	○

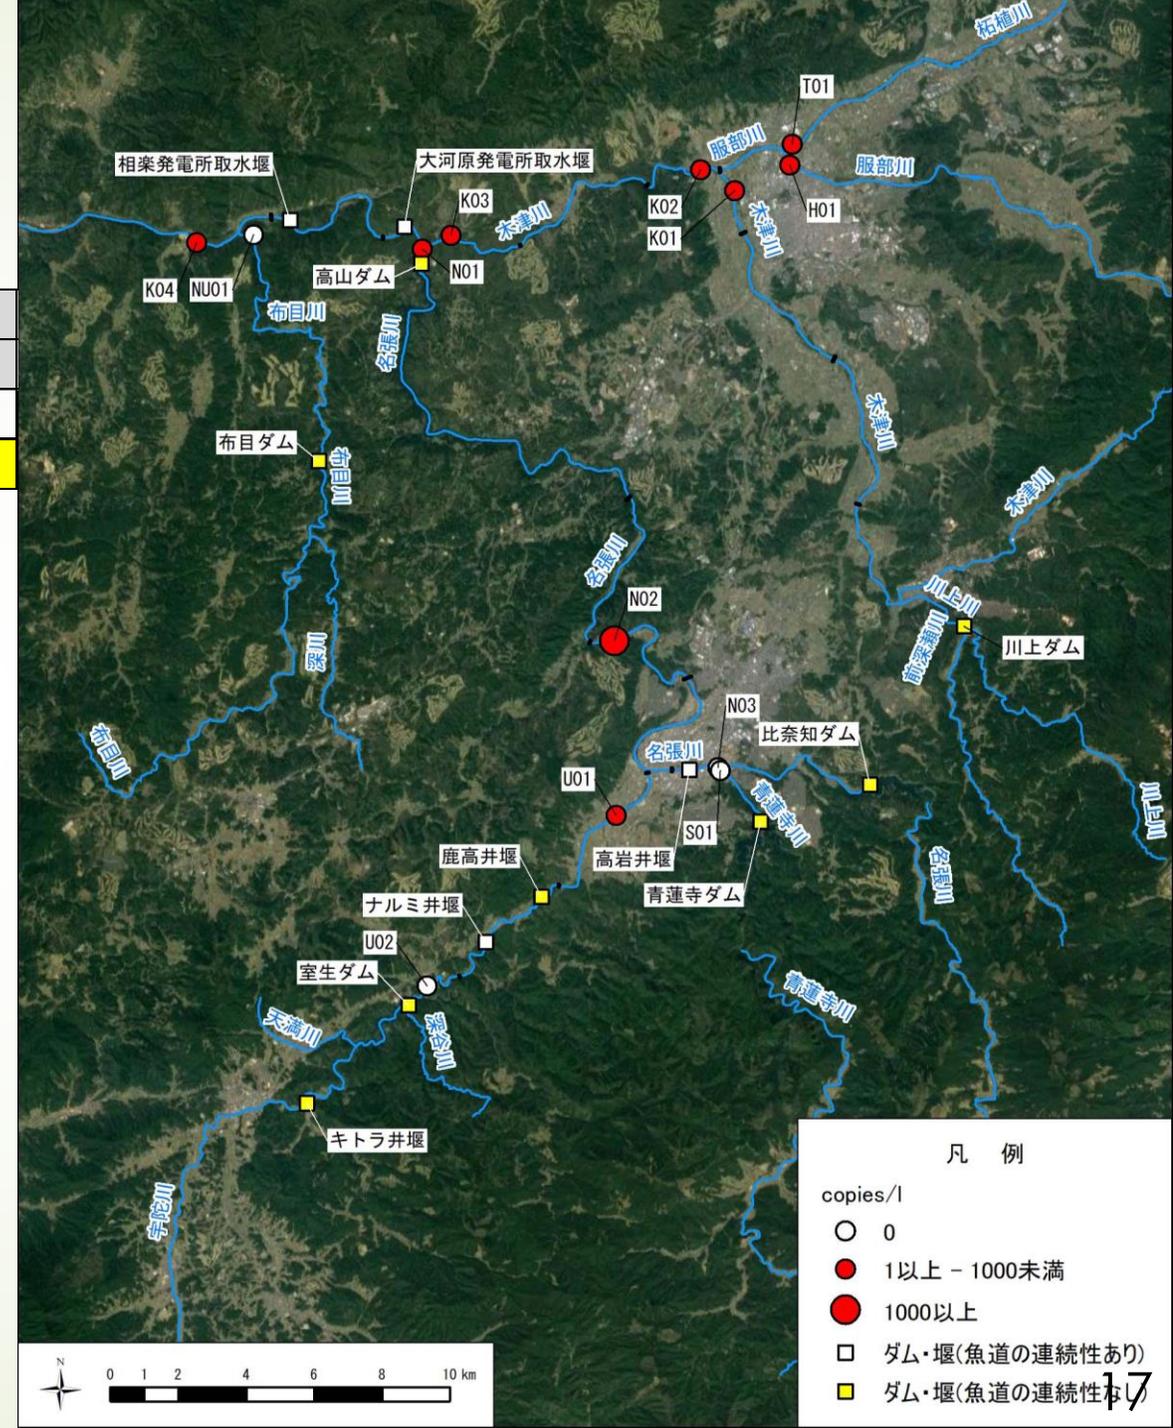
- ➡ K-1～K-4（木津川）、T-1（柘植川）、H-1（服部川）、N-1、N-2（名張川）、U-1（宇陀川）の計9地点で検出された。
- ➡ N-3（名張川）、NU-1（布目川）、S-1（青蓮寺川）、U-2（宇陀川）では検出されなかった。

項目	単位	採水地点						
		木津川				布目川	柘植川	服部川
★検体名	-	K-1	K-2	K-3	K-4	NU-1	T-1	H-1
分析結果	copies/l	610	670	570	690	-	190	310
		名張川			宇陀川		青蓮寺川	
★検体名	-	N-1	N-2	N-3	U-1	U-2	S-1	
分析結果	copies/l	410	3360	-	130	-	-

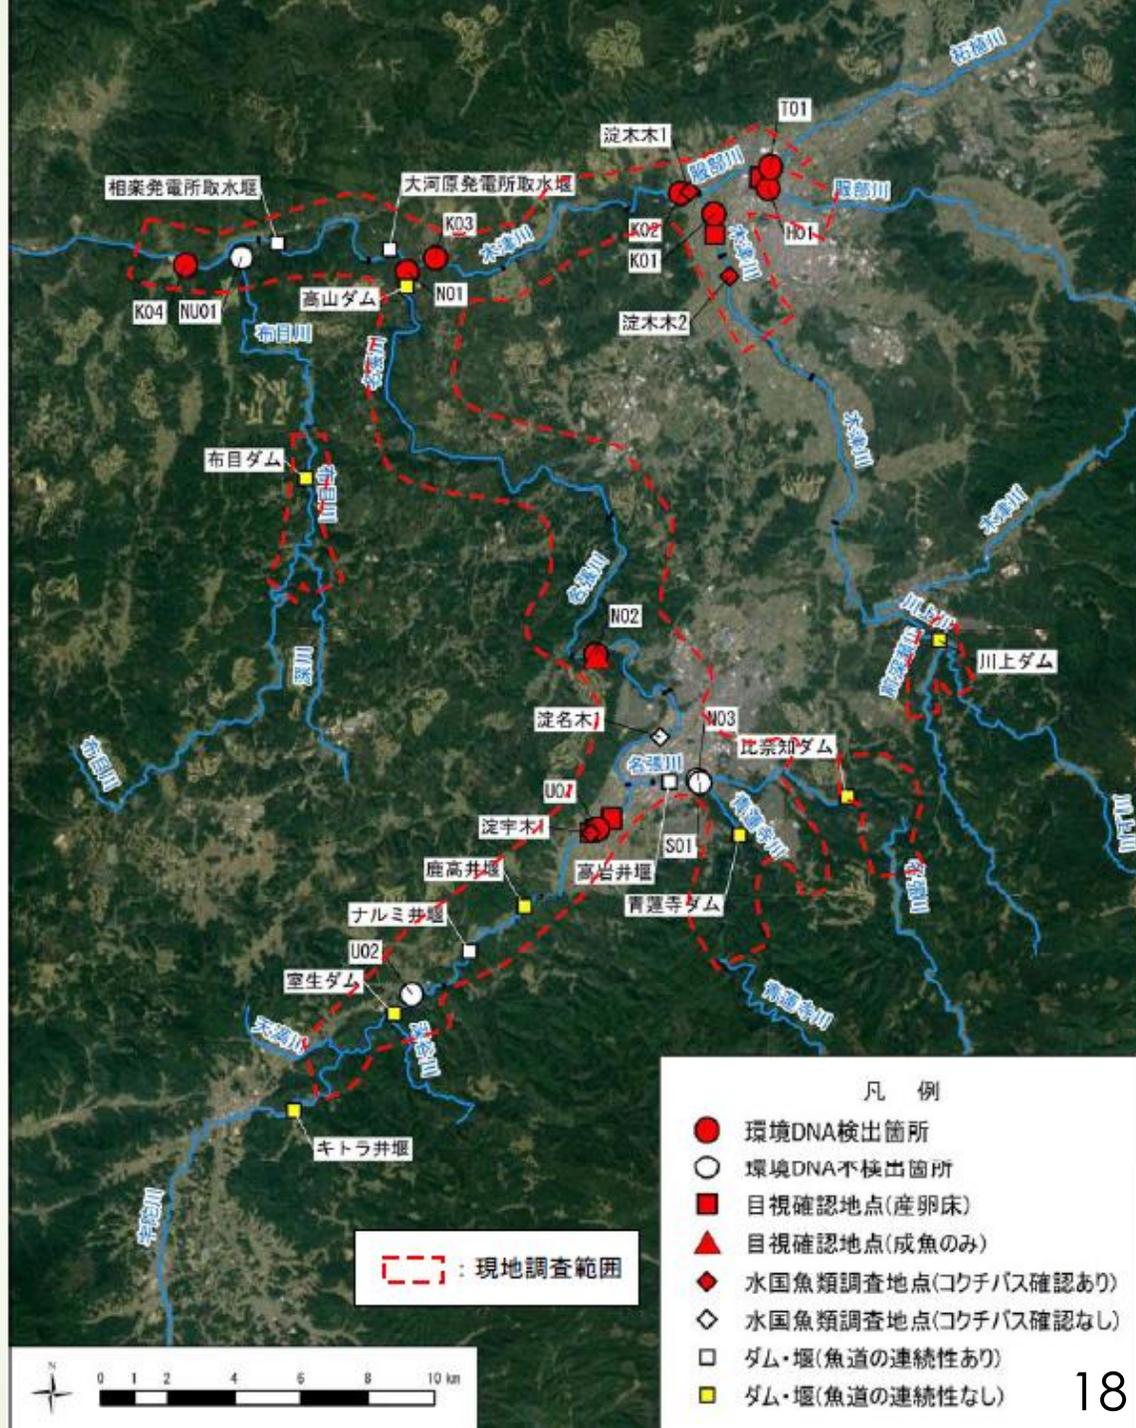
- 環境DNA の検出状況と個体・産卵床の確認状況から木津川上流において、コクチバスは一部の河川の上流域を除き、**広域に分布している可能性が示唆**された。
- コクチバスの生息確認地点と未確認地点の間には、横断工作物などによる物理的な往来の阻害要因が存在しない。

未確認地点にもコクチバスが侵入し、
定着する可能性が考えられる。

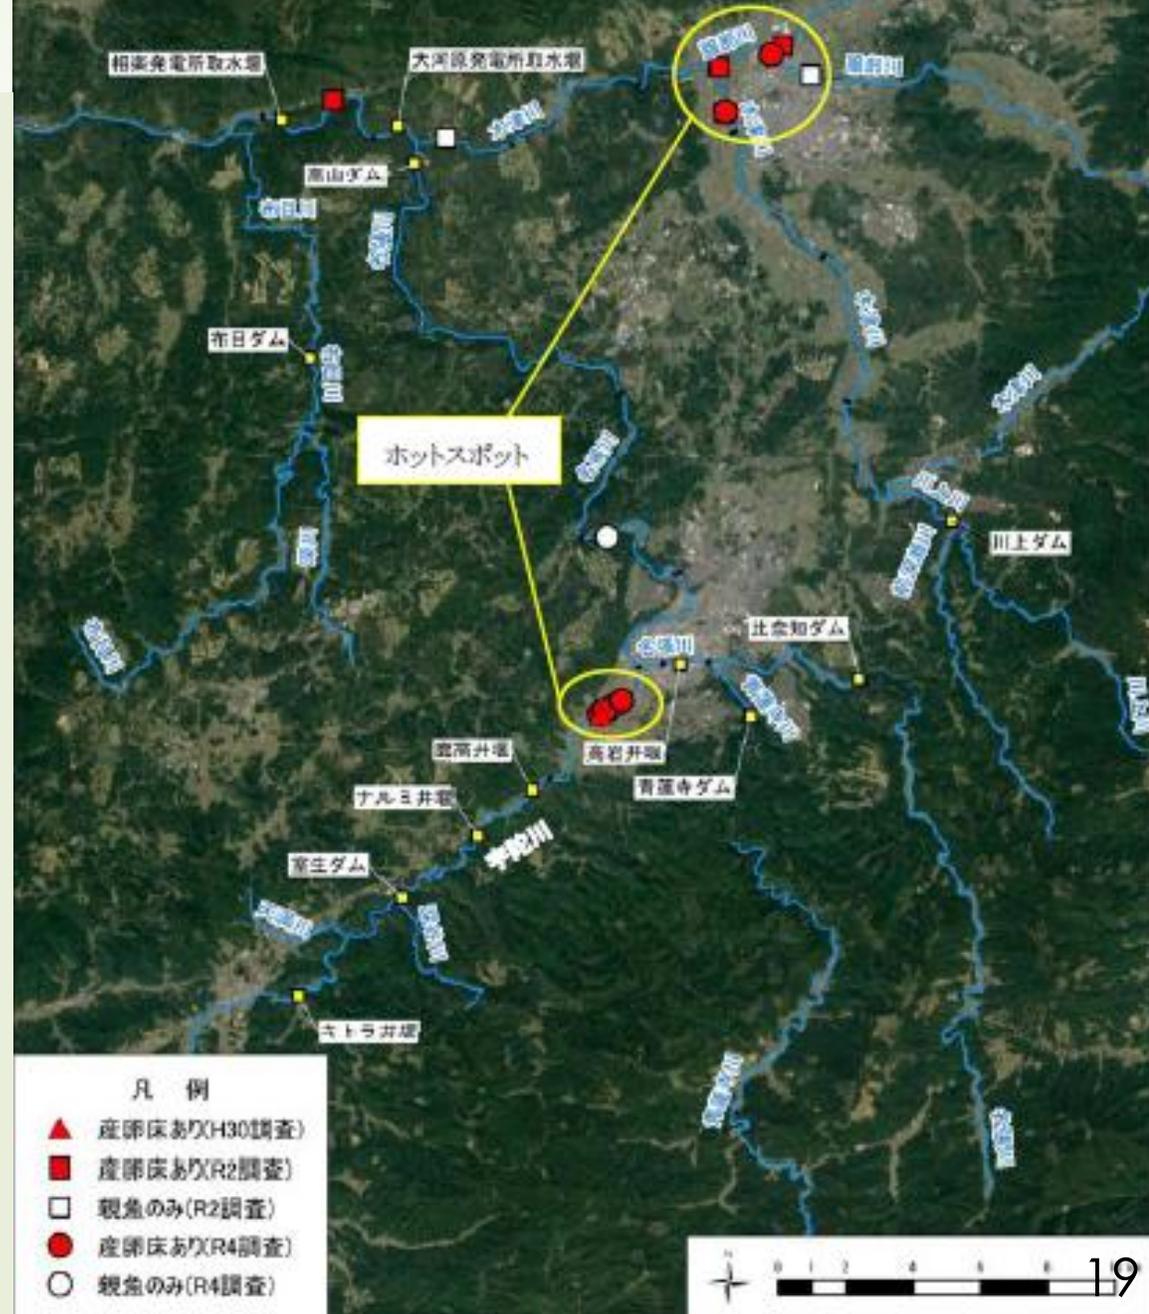
赤目口橋周辺

- 2019年度：産卵床を確認。
- 2020年度：親魚のみの確認。
- 2022年度：産卵床が高密度で確認され、仔稚魚も確認。
- 赤目口橋周辺は木津川上流直轄管理区間において、コクチバスの主要な繁殖地（ホットスポット※）であると考えられる。

木津川と服部川合流点付近

- 2020年度と2022年度の両方で産卵床と親魚が確認。
- 宇陀川の赤目口橋周辺と同様に、ホットスポットであると考えられる。

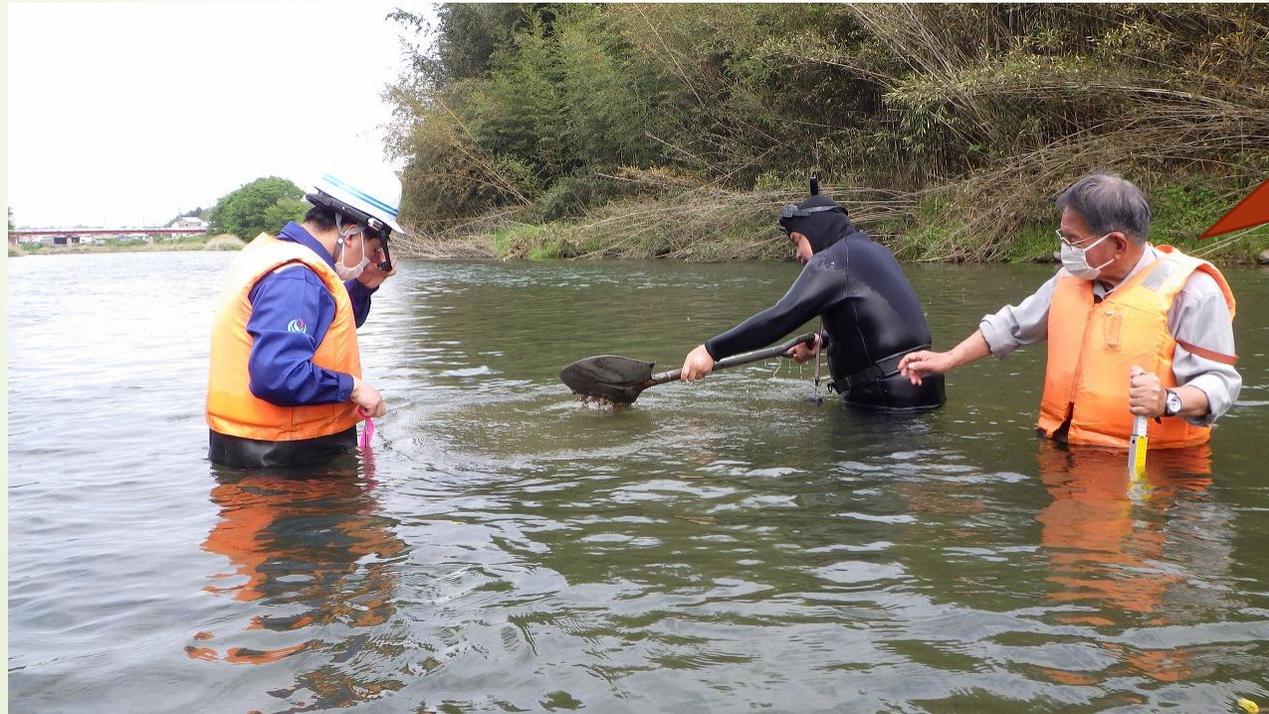
産卵床の破壊

- ▶ 産卵床を破壊することで卵や仔稚魚を駆除できる。
- ▶ 専門的な技術は必要なく、一般市民でもできる。
- ▶ 地域連携により、効率的にコクチバスの増加を抑制することが出来る！

足やスコップで
産卵床をかき回
すだけでOK！

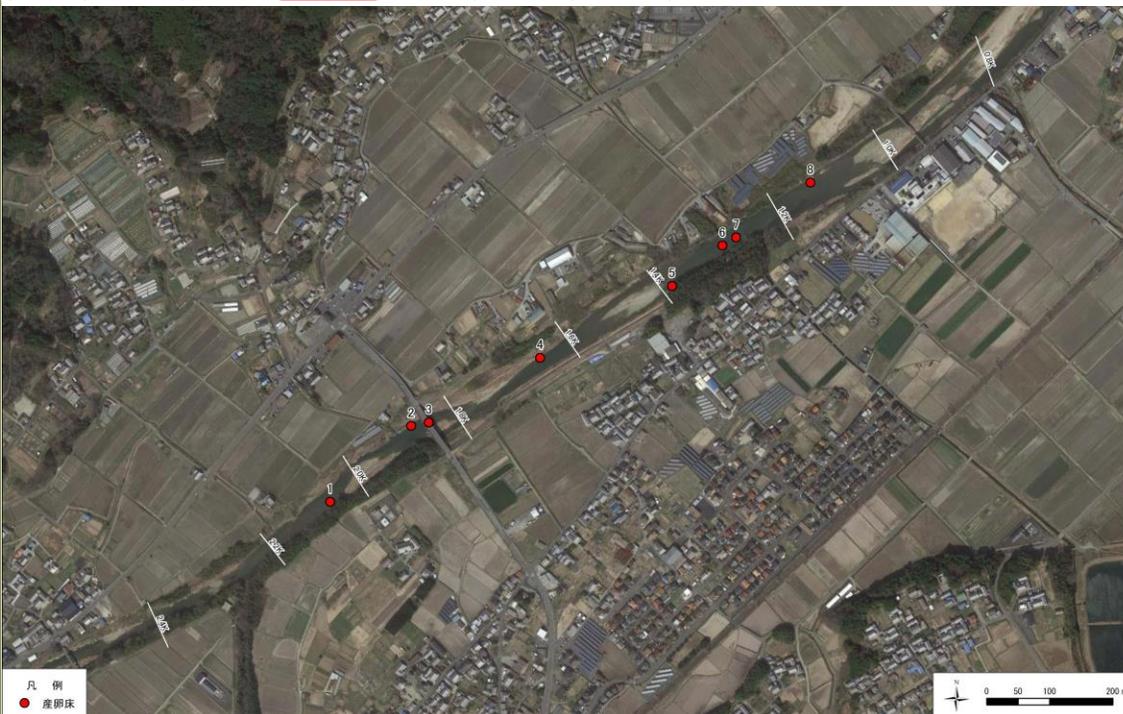
- フラッシュ放流前（5月6日）に確認された8箇所産卵床の内、3箇所の産卵床がフラッシュ放流後（5月17日）には消失。
- 5箇所の産卵床がフラッシュ放流後も確認されたが、卵、仔稚魚および親魚は確認されなかった。
- フラッシュ放流により卵および仔稚魚が産卵床から流失したと考えられる。また、親魚に産卵床を放棄させる効果があったと考えられる。

表 4 フラッシュ放流前後の産卵床における卵・仔稚魚および親魚の有無
