# 大和川「柏原堰堤」における 魚道の段階的整備と新たな モニタリング手法の取組み について

国土交通省 近畿地方整備局  
大和川河川事務所  
流域治水課  
赤松 貴史

### 3. 柏原堰堤魚道整備の経緯

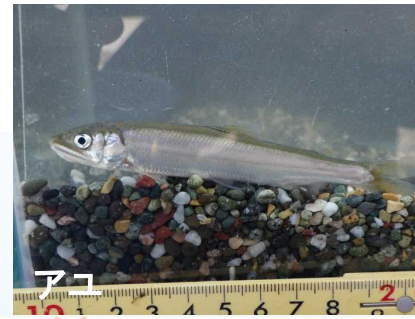
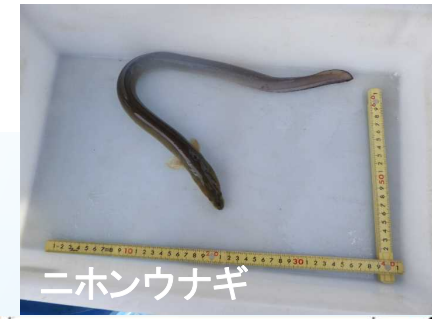
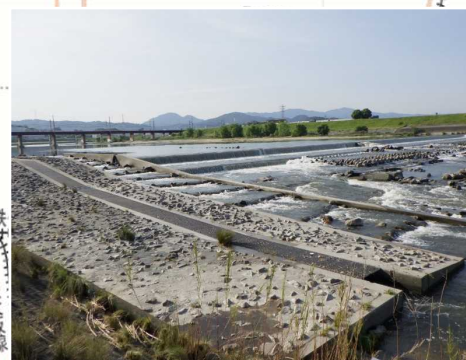
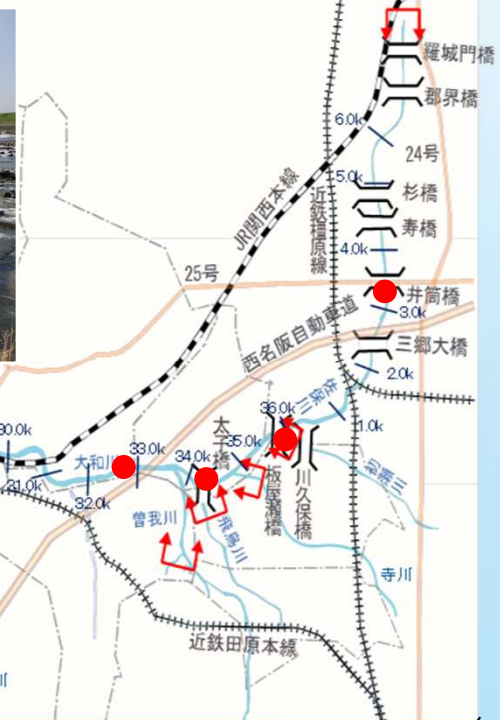
■大和本川における上下流の移動は  
17.6kの柏原堰堤が障害となっていた。  
令和2年度河川水辺の国勢調査で確認された回遊魚

No.	綱名	目名	科名	種名	回遊型
1	硬骨魚綱	ウナギ目	ウナギ科	ニホンウナギ	回
2		コイ目	コイ科	ウグイ	回
3		サケ目	アユ科	アユ	回
4		スズキ目	シマイサキ科	シマイサキ	回
5			カワアナゴ科	カワアナゴ	回
6			ハゼ科	ヌマチチブ	回
7			チチブ	回	
8			シマヨシノボリ	回	
9			ゴクラクハゼ	回	
10			トウヨシノボリ類	回	
11			ウロハゼ	回	
12		ウキゴリ	回		
合計	1綱	4目	6科	12種

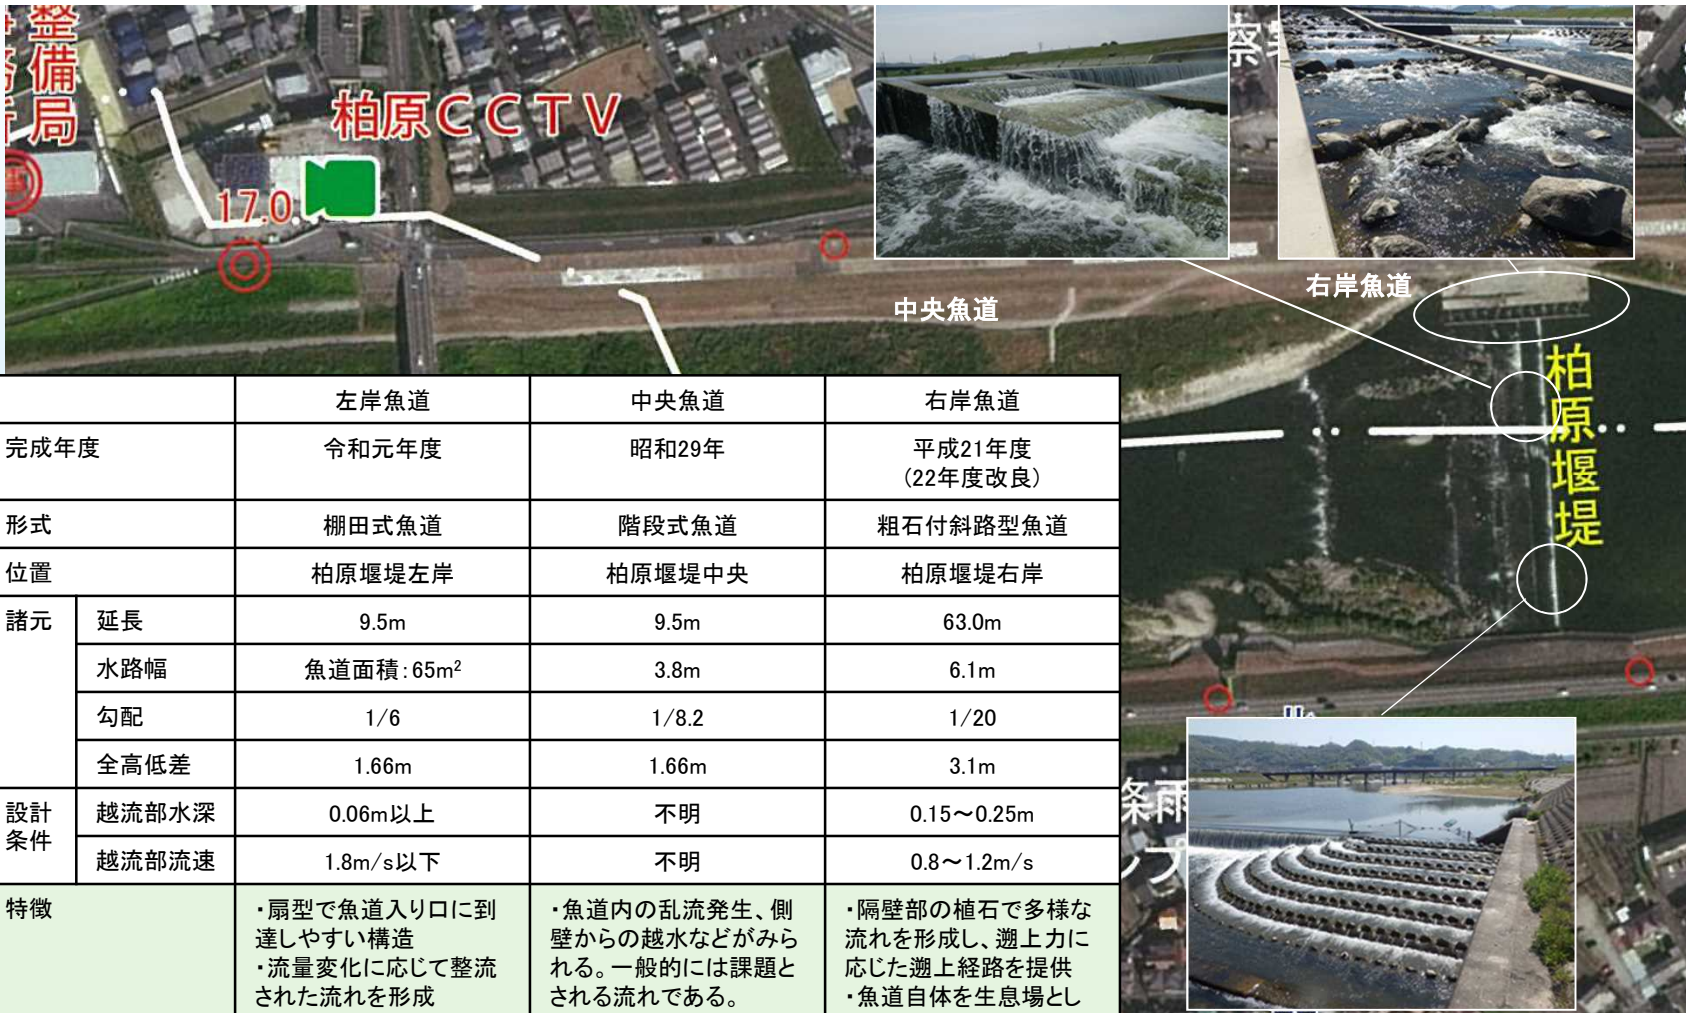
- ・ 柏原堰堤(大和川17.5k付近)は大和川本川を遡上する際、最初に阻害となる構造物
- ・ 既設の中央魚道に加え、右岸魚道(平成21年度)、左岸魚道(令和元年度)が完成し、魚類などの移動性が向上。

左岸魚道	中央魚道	右岸魚道
完成年度		令和元年度	昭和29年	平成21年度 (22年度改良)
形式		柵田式魚道	階段式魚道	粗石付斜路型魚道
位置		柏原堰堤左岸	柏原堰堤中央	柏原堰堤右岸
諸元	延長	9.5m	9.5m	63.0m
	水路幅	魚道面積:65m <sup>2</sup>	3.8m	6.1m
	勾配	1/6	1/8.2	1/20
	全高低差	1.66m	1.66m	3.1m
設計条件	越流部水深	0.06m以上	不明	0.15~0.25m
	越流部流速	1.8m/s以下	不明	0.8~1.2m/s
特徴		<ul style="list-style-type: none"> <li>・扇型で魚道入り口に到達しやすい構造</li> <li>・流量変化に応じて整流された流れを形成</li> </ul>	<ul style="list-style-type: none"> <li>・魚道内の乱流発生、側壁からの越水などがみられる。一般的には課題とされる流れである。</li> </ul>	<ul style="list-style-type: none"> <li>・隔壁部の植石で多様な流れを形成し、遡上力に応じた遡上経路を提供</li> <li>・魚道自体を生息場として利用できるように巨石を設置</li> </ul>

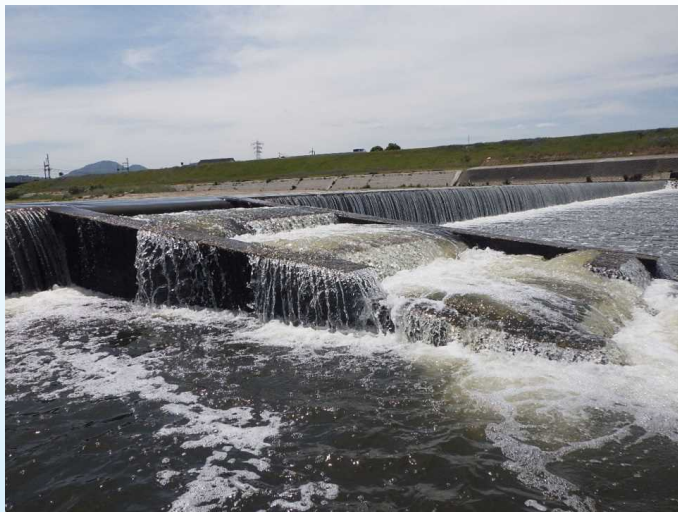
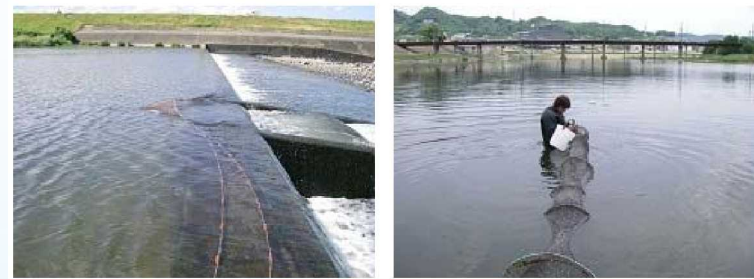
#### ■ 魚類の遡上状況(平成19年度調査)

- 中央魚道を遡上する魚類は少なく、魚道の構造、設置位置に課題があると評価された。これにより魚道新設の検討が進められた。

魚道の遡上は少ない

#### ○ 魚道構造上の課題

- 急こう配
- 隔壁間のプールは乱流が発生
- 隔壁越流部の流速は1.5m/sを超える
- 側壁からの越水

#### ○ 設置位置上の課題

- 堰中央部に設けられており、遡上してきた個体が入口をみつけにくい

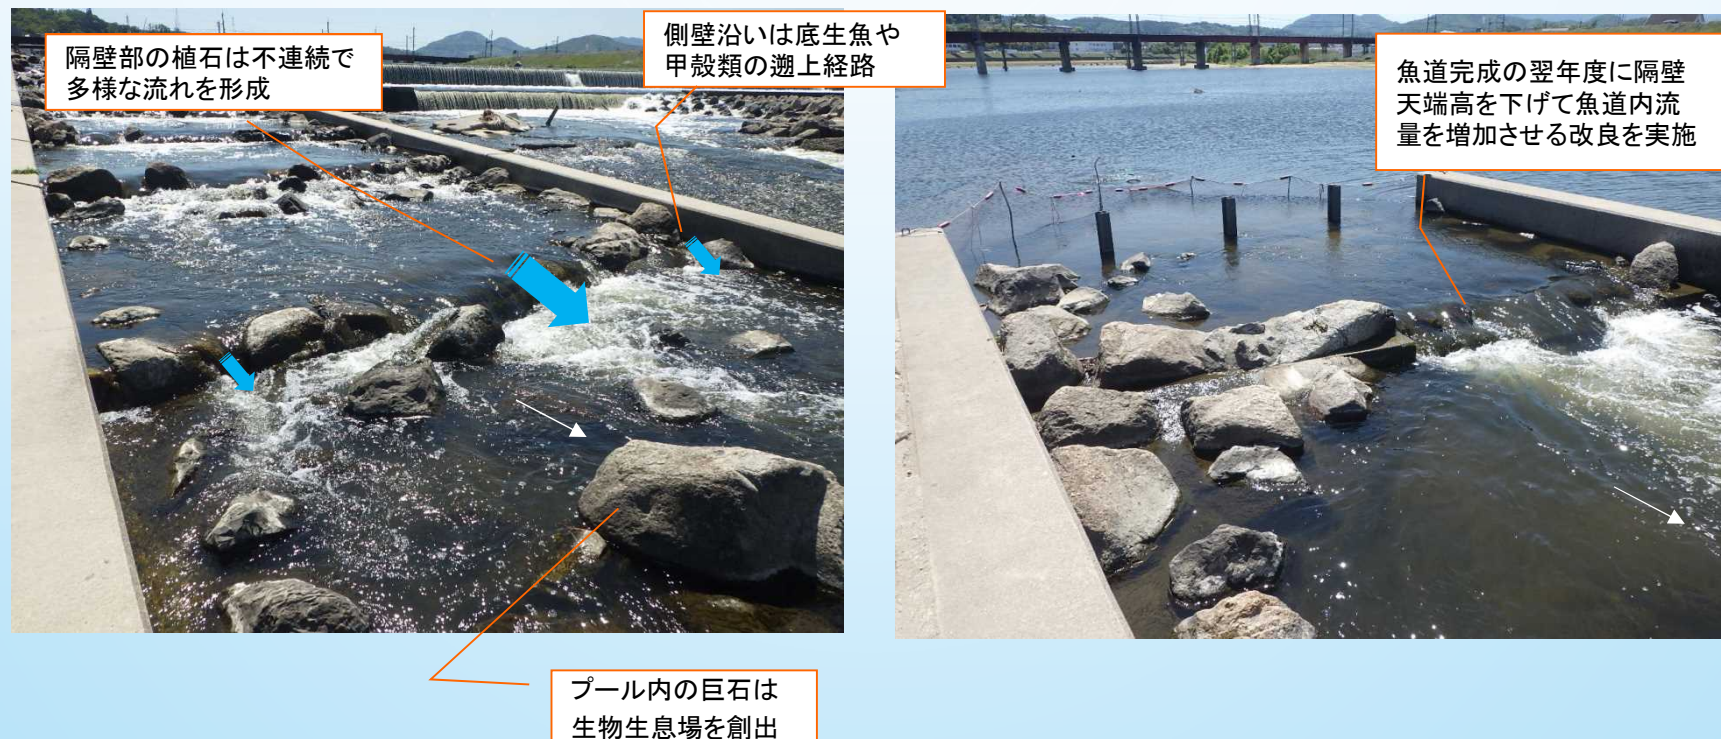
右岸魚道の特徴

#### ■ 生物に配慮した多様な流れの右岸魚道の完成(平成21年度)

- ・ 魚種、サイズ、遊泳力に応じた遡上経路の確保
- ・ 多様な流れの形成
- ・ 生物の休憩場、生息場となる深み(プール)の存在
- ・ 上流の隔壁を切り下げ、流量を増加(呼び水効果の向上)

年度	検討の経緯
H15	■ <u>既設魚道（中央魚道）の改良検討</u> 堤体本体と水たたき部の一部改良が伴うため、左右岸に新設決定。
H18	■ <u>右岸魚道形式検討</u> 対象種（ニホンウナギ、アユ等の魚類17種、テナガエビ、モクズガニ等の甲殻類4種）。魚道形式「粗石付斜曲面型」。
H19	■ <u>長田先生（大阪教育大学名誉教授）へのヒアリング</u> ・魚道延長が長いため、途中で休憩する場所が必要 ・流量調整ができるように上流部に角落しを設けてはどうか →魚道形式「粗石付斜曲面+プール型」に変更
H21	■ <u>長田先生（大阪教育大学名誉教授）へのヒアリング</u> ・粗石付斜曲面型の躯体と発生材の石材を活用する。流水路部は石材を配置し多様な流れをつくる。隔壁機能を有する石梁を設けて生物が休憩・生息できるプールを形成する。 ■ <u>魚道完成</u>
H22	■ <u>魚道一部改良</u> ・最上流の隔壁天端高を下げて魚道内流量を増加させる改良を実施。

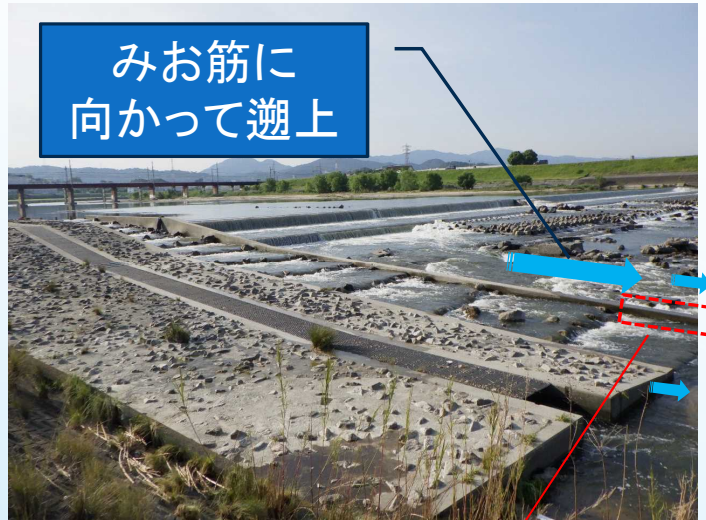
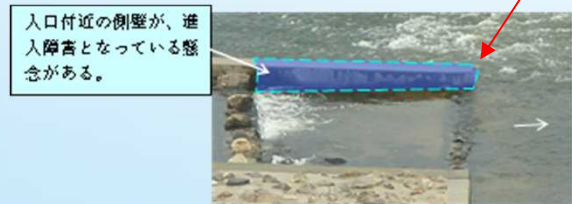
- 右岸魚道は多様な魚類、甲殻類が遡上。一方、堰直下の水たたき部で滞留を確認。

#### ○ 設置位置上の課題

- 堰下の護床工が変形し魚道側壁に沿ってみお筋が形成される。
- 遡上個体は、右岸魚道に進入せず堰直下の水たたきプールに向かう。
- 魚道側壁が進入障害になり得る

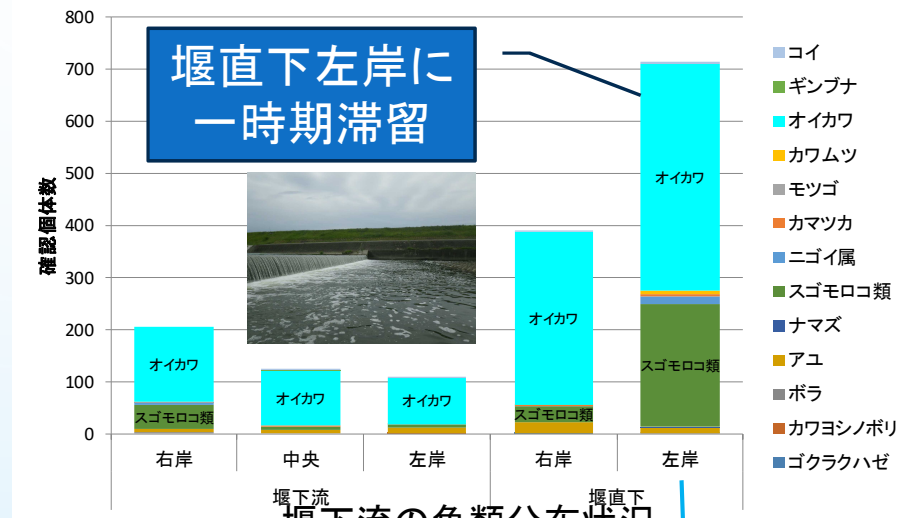
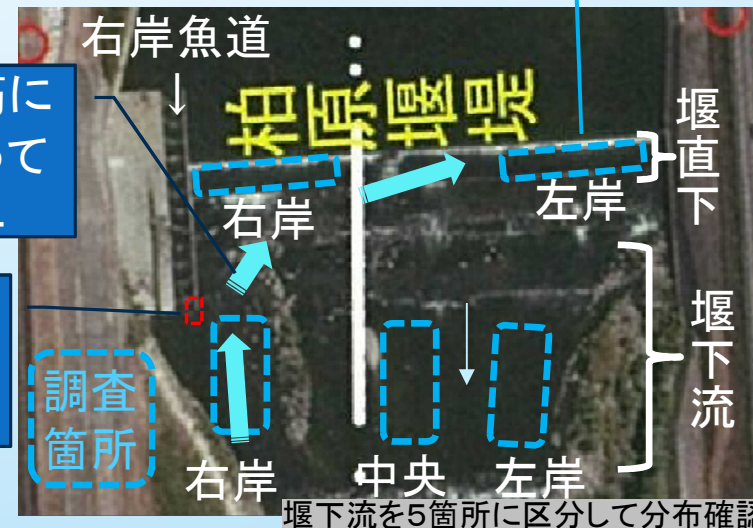
#### ○ 堰下流魚類の分布状況(平成31年度調査)

堰下流を5箇所に分けて分布確認

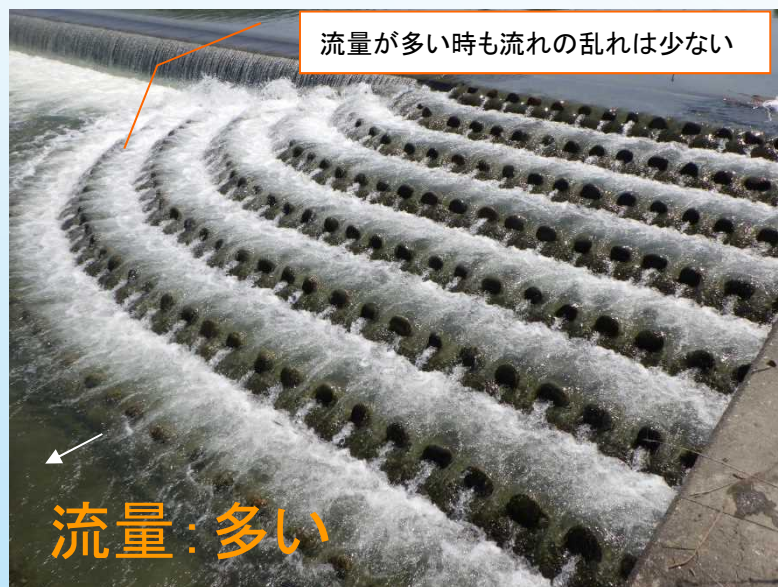
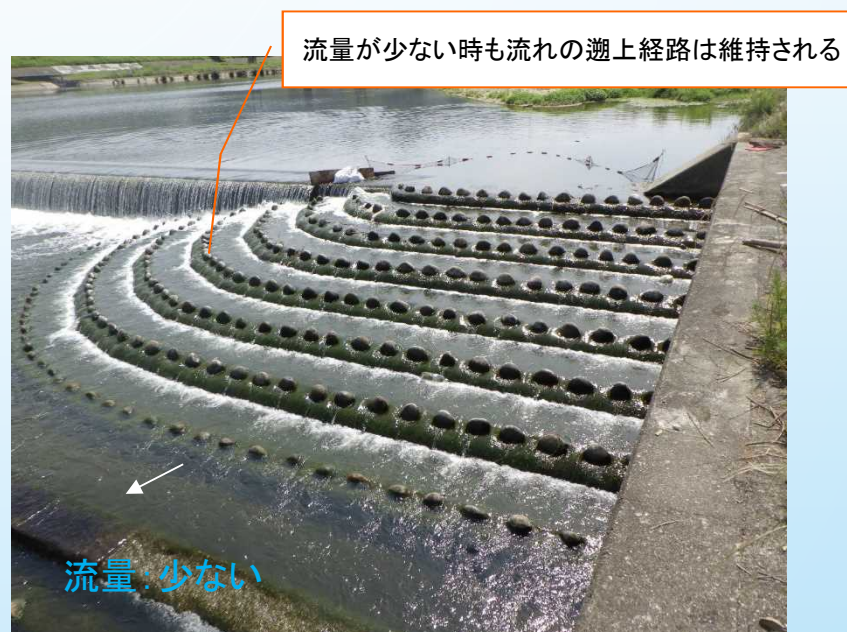
#### ■ 蝸集状況を解消する左岸魚道の完成(令和元年度)

- ・ 堰直下の水たたきプールに生じる滞留の解消。
- ・ 魚道入り口が大きく開いているため、入り口に到達しやすい。
- ・ 流量変化に応じて整流された流況が形成される。
- ・ 大型魚に加え 移動能力が小さい魚類、底生魚、甲殻類等の遡上も可能。

魚道入口は広くどこからも遡上可能

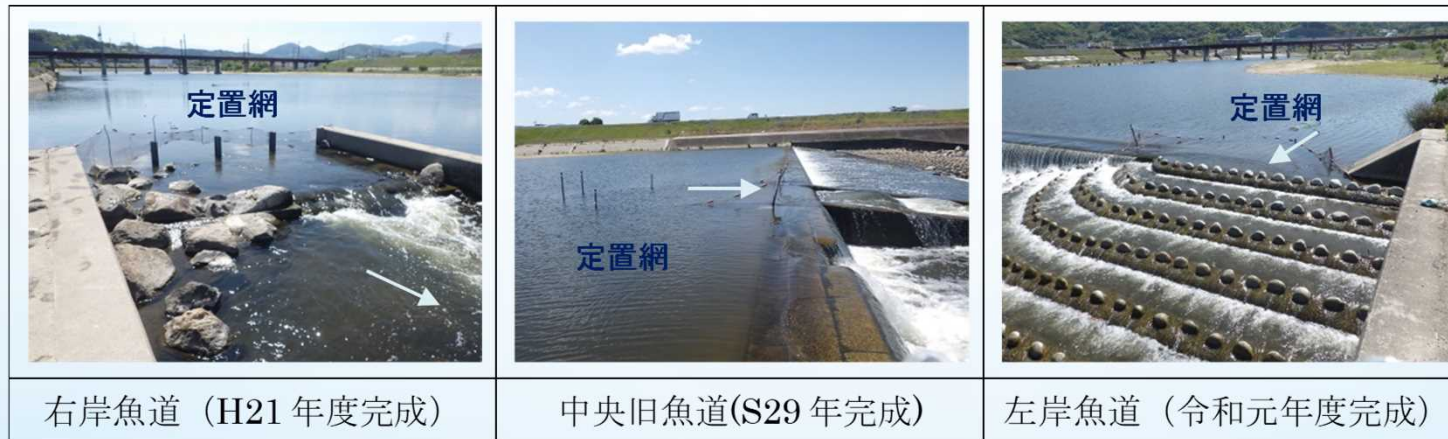
- ・調査箇所: 柏原堰堤の3魚道
- ・調査方法: 魚道出口(堰の直上)に定置網を設置し、遡上した生物を捕獲  
調査1回は24時間(10時網設置、日中2時間ごとに揚網、翌日10時に終了)

- ・調査時期: アユの遡上期である4~7月
- ・回数: 5~13回(近年は年5回)

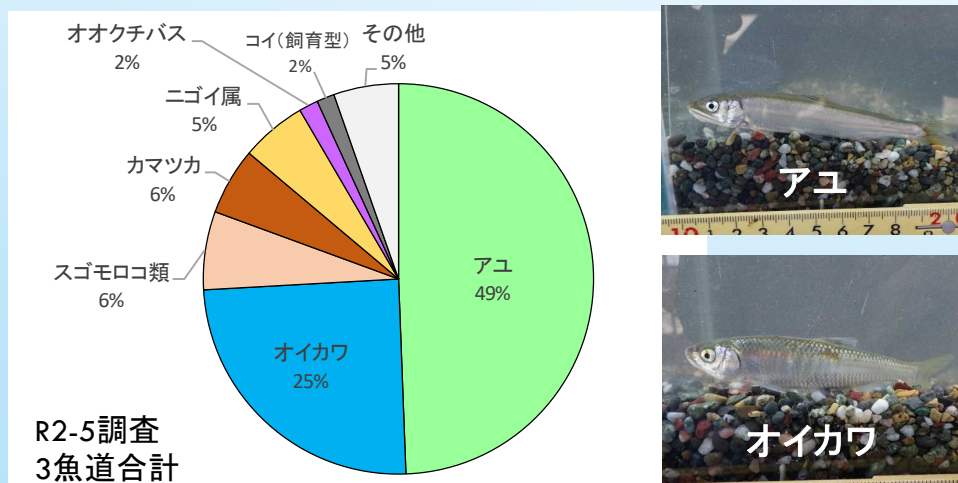
魚種別の遡上個体数割合(個体数:7203)

・アユ、オイカワが多い

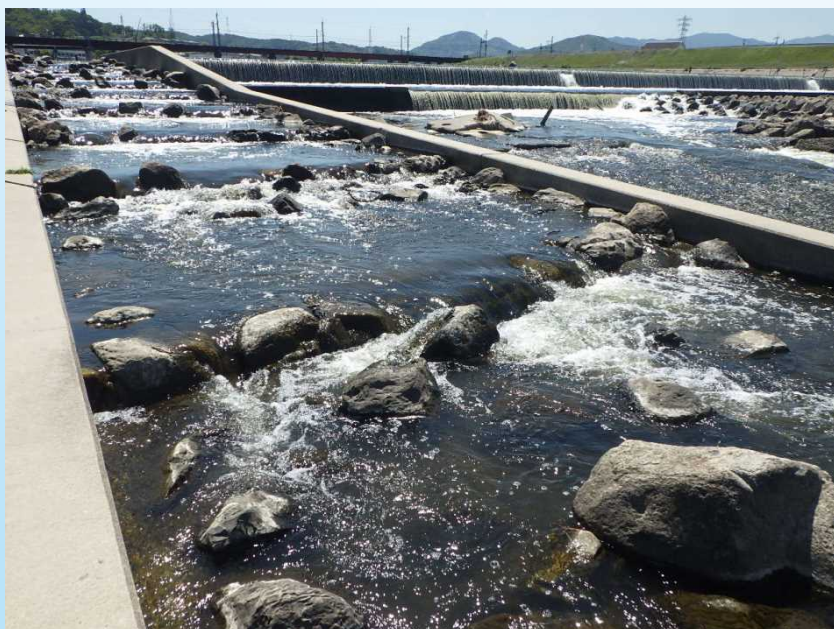
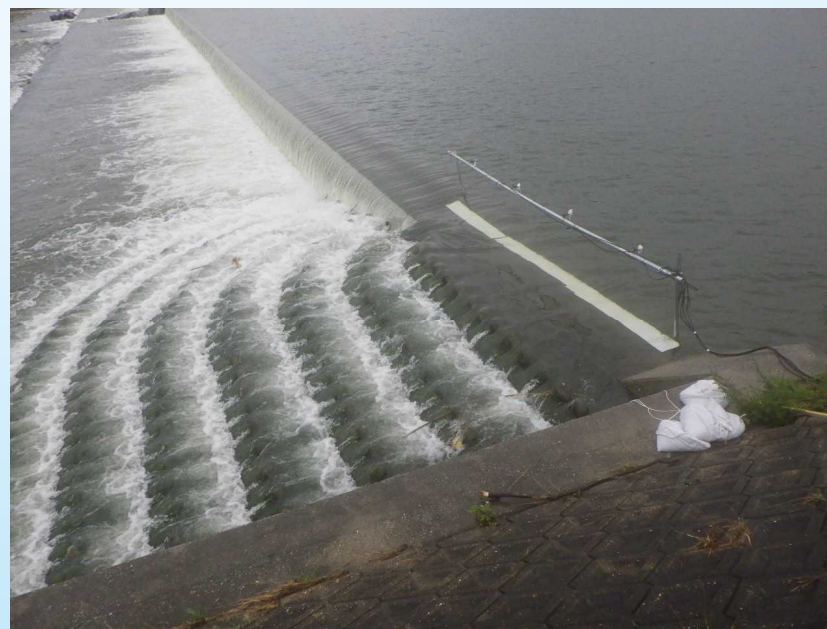
・甲殻類は右岸魚道、左岸魚道をよく利用する

魚道 (調査年度)	甲殻類		確認された甲殻類
	種数	個体数	
中央魚道(R2～5)	3種	69個体	テナガエビ、スジエビ、モクズガニ
右岸魚道(R2～5)	4種	418個体	ヒラテテナガエビ、テナガエビ、スジエビ、モクズガニ
左岸魚道(R2～5)	4種	480個体	ヒラテテナガエビ、テナガエビ、スジエビ、モクズガニ

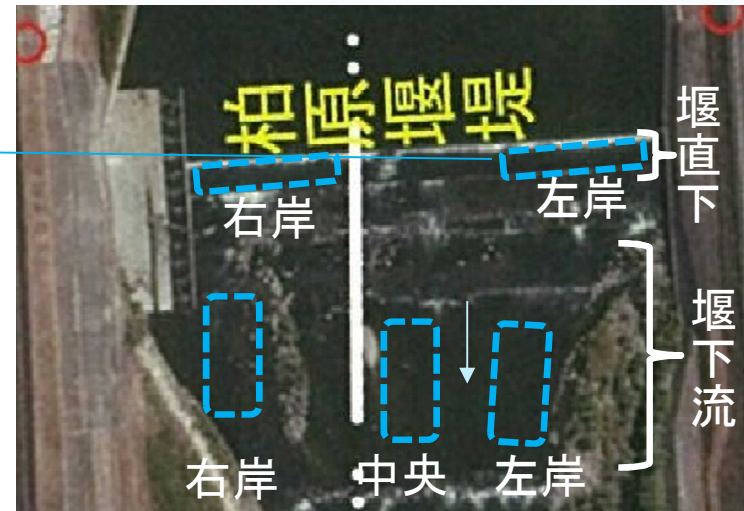
堰下流の魚類分布状況の変化

・堰直下水たたき左岸に見られた魚類分布の偏り(滞留)が、左岸魚道整備後は解消。

堰直下の数が減少

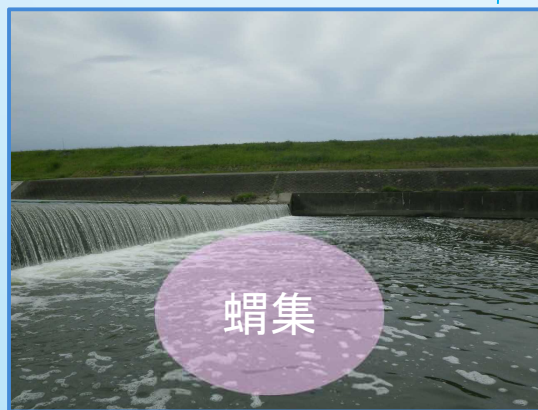
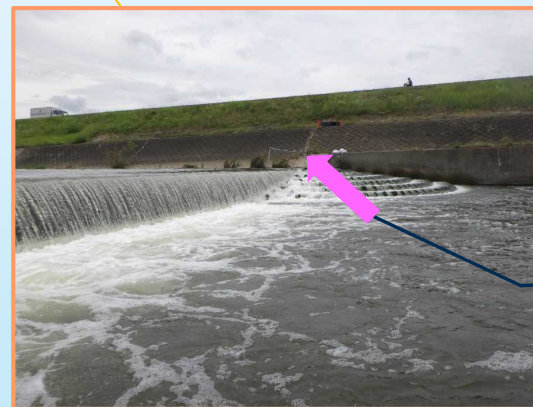
整備前

整備後

左岸魚道から遡上

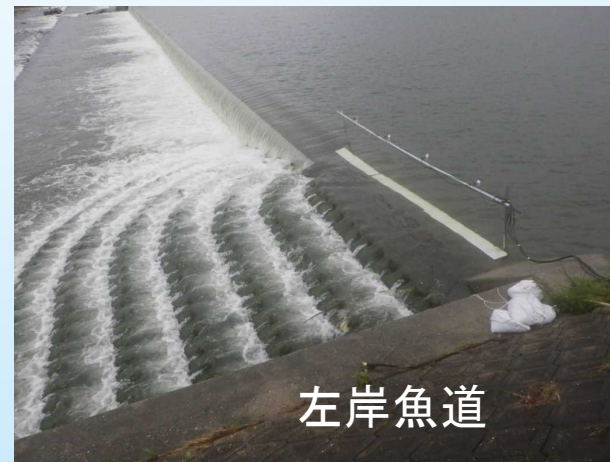
#### (ポイント)

- ① 動画撮影による遡上数把握
- ② 画像で魚種判別（人による判別）
- ③ AIによる魚種判別

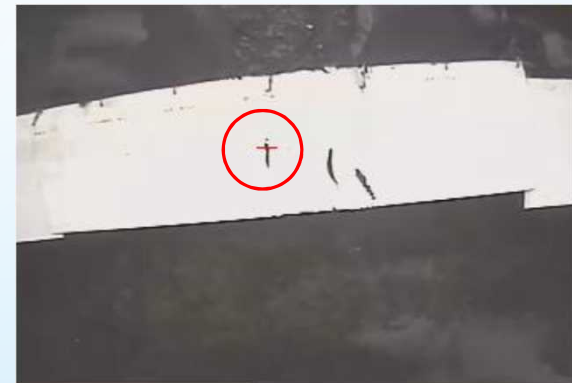
- ・アユ以外とみられる遡上個体

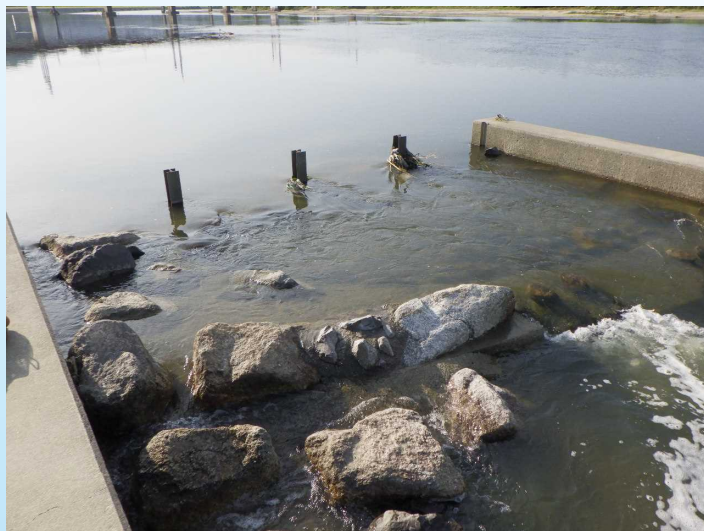
柏原堰堤右岸魚道

### ■ビデオカメラによる調査の効率化、広報活動への利用

- ・ビデオカメラによる遡上調査の実運用開始
- ・連続調査による遡上の全体量の把握
- ・右岸魚道、中央魚道等の他の魚道への展開
- ・遡上状況のライブ配信（広報活動への利用）

アユ・サツキマス遡上情報
