# 猪名川自然再生計画の取組について

猪名川河川事務所 調査・品質確保課

# 猪名川自然再生計画 要旨

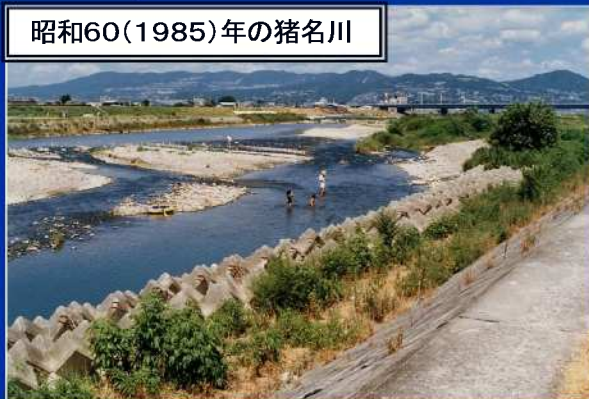
昭和60(1985)年の猪名川

砂州の乾陸化が進行し、河原・瀬・淵の減少、低水敷の樹林化、外来種植物の繁茂など河川環境が急激に悪化し、景観や親水性、生物の多様性の喪失などが問題となっている。また、天然アユの遡上は殆ど見られない。

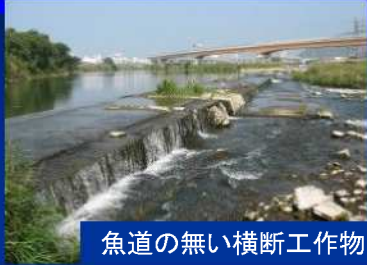
- ・井堰、落差工による魚類等の縦断方向移動性の阻害

魚道の無い横断工作物(堰)

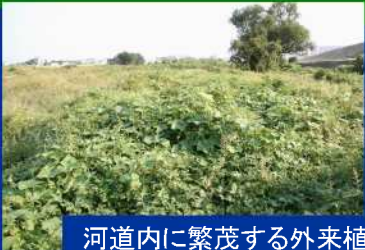
- ・外来種数の全国平均割合を大きく超えるなど、外来種数の著しい増加。
- ・外来種の優占による多くの在来種の駆逐。(特にアレチウリ)

河道内に繁茂する外来植物

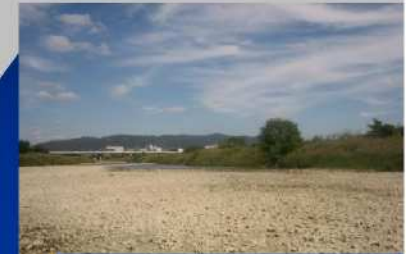
- ・水需要の増大や近年の小雨傾向に伴う瀬切れ等流水の不連続性。

瀬切れにより露出した河床

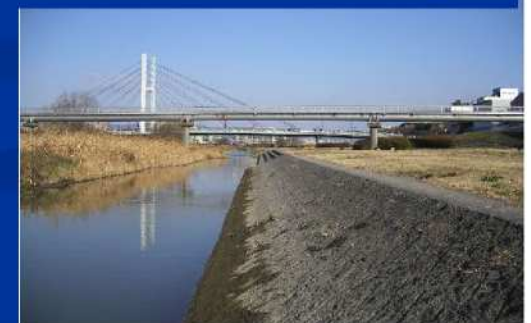
- ・濬筋の固定化に伴う水域・陸域の二極化による様々な植物・生物の生息への悪影響。

低水護岸整備に伴う水陸移行帯の消失

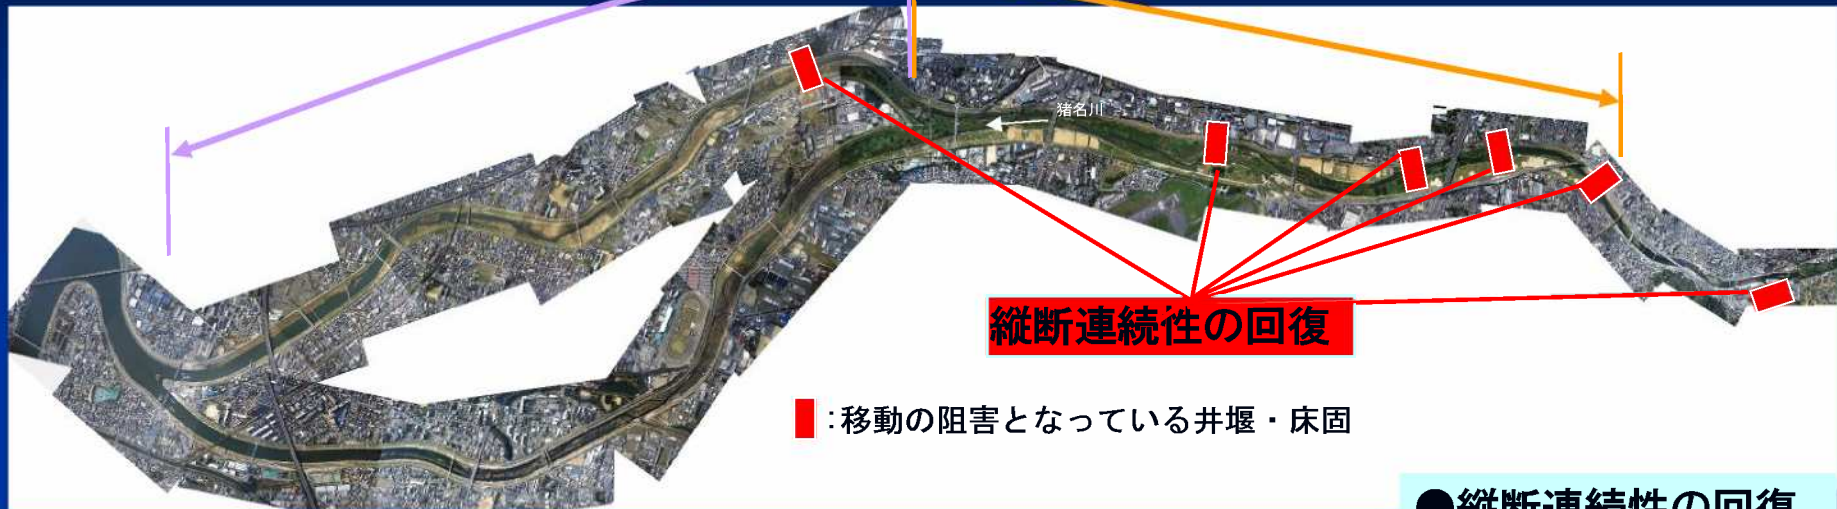
# 重点的に進める自然再生事業の実施内容

湿地環境の再生

砂礫河原・水陸移行帯の再生

■ : 移動の障害となっている井堰・床固

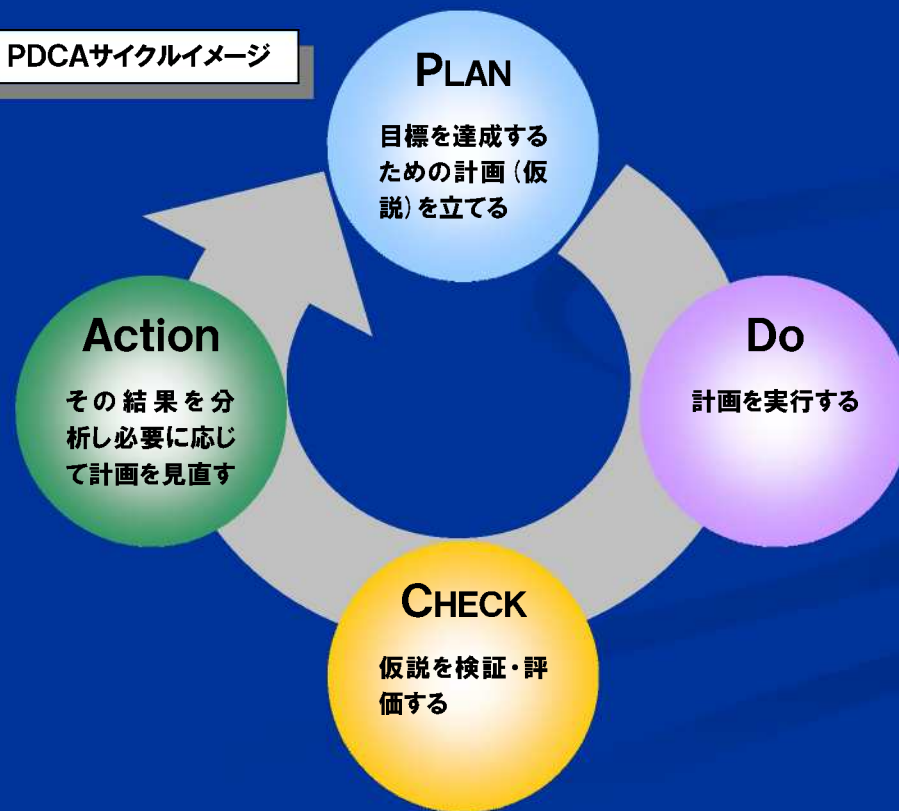
PDCAサイクルイメージ

事業実施にあたっては、モニタリングを実施しながら、既存の知識を集約して生物の生息・生育の影響について仮説と検証を繰り返し、知見の蓄積と実践へのフィードバックを行うPDCA(Plan:計画、Do:実施、Check:点検・評価、Action:処置・改善)サイクルを考慮した順応的・段階的な整備を基本とし、(仮称)猪名川モニタリング検討部会にてその実施内容等を検討していく。

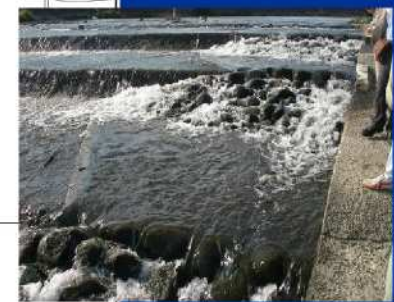
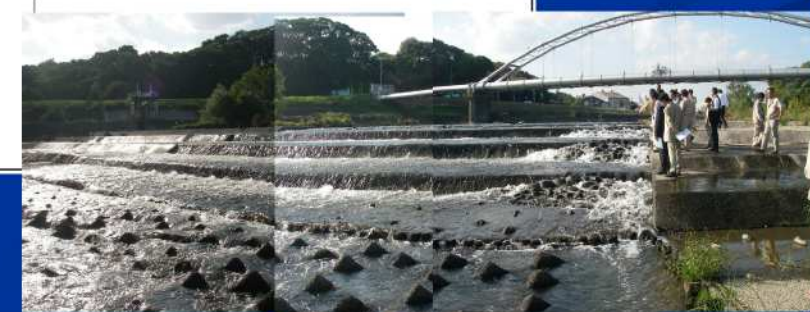
完成写真

- ・農業用取水堰であるため、管理者と協定を締結し、堰の機能に支障を与えないよう配慮。
- ・施工後のモニタリングでは流域で活動するNPOの協力が得られた。効果が発揮されれば、さらに情報が入る期待大。

- ・簡易で融通のきく構造とするため、自然石を採用した斜路式とした。
- ・現状で十分とは言えないが、遡上・降下は可能。今後もモニタリングしながらさらなる改善を行う。

- 今回の調査で簡易魚道のアユ遡上が確認され、簡易魚道の有効性が証明された。今後は堰管理者と調整を諮りながら、順次簡易魚道を上流へ設置し、早急な縦断連続性の確保を目指す。また魚類遡上モニタリング調査を行いつつ、その効果を引き続き検証していく。
- 礫河原再生施工箇所については現在調査中であるが、自然営力による河川環境の新たな創出が行われており、一定成果を得た。今後モニタリング調査を行いながら、礫河原再生にとって妥当な冠水が行われるよう、引き続き検証していく。
- 外来植物対策については、住民団体との協働による外来植物の減少及びオギ再生など一定の成果が得られたことから、当面はオギ原再生に向け、住民団体との協働による外来植物の抜き取りを行う。加えて、地域住民が自主的に外来植物対策に取り組めるマニュアルを完成させる。
- マニュアル作成後、地元住民に管理を委託する事で、行政と地域の連携を図りつつ、維持費用のコスト縮減にも繋げる。

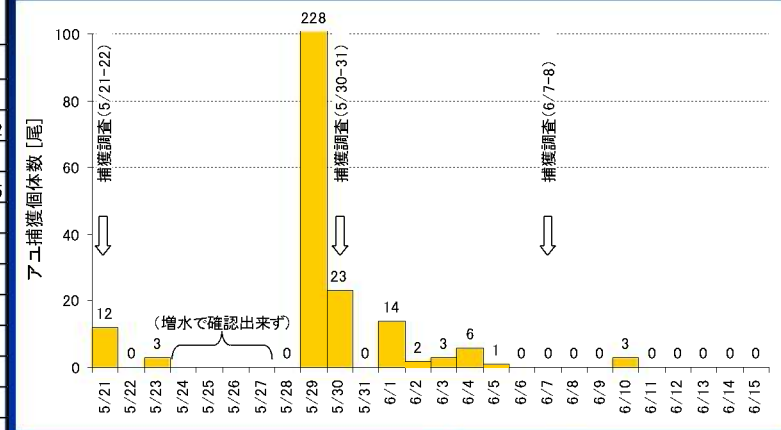
# 1-3. 今年度モニタリング結果(魚類、甲殻類)

**大井井堰簡易魚道にて、オイカワ、アユ等の遡上が確認された**

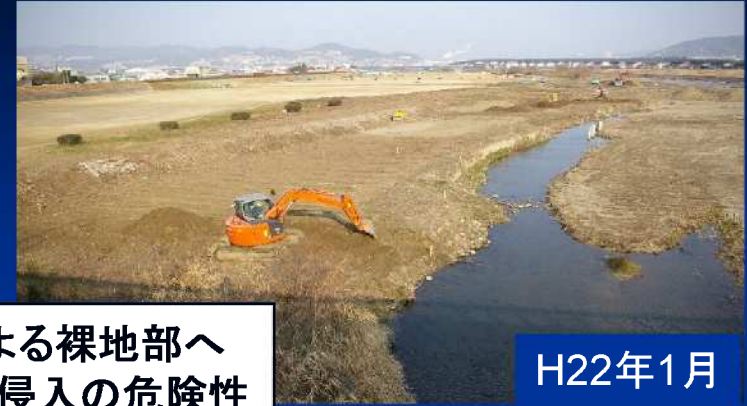
自然植生(オギ群落)の導入  
(自然植生再生による外来種侵入の抑制)

切り下げによる裸地部への  
外来植物侵入の危険性

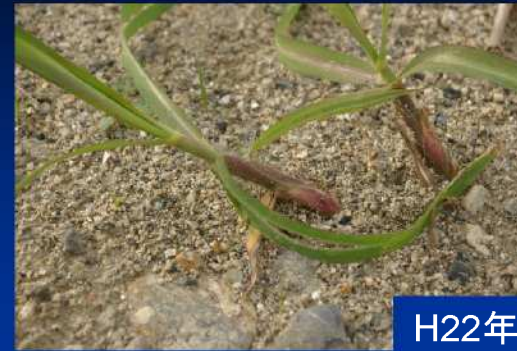
根茎からの  
オギの再生

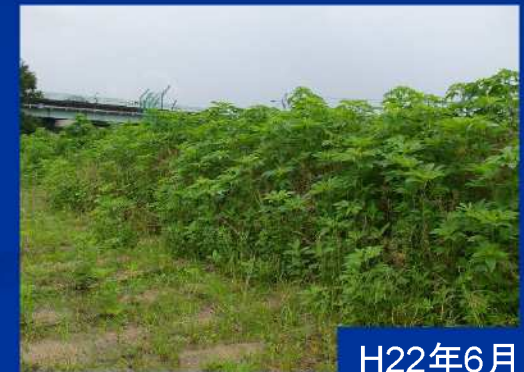
外来種オオブタ  
クサの大繁茂
