紀の川大堰建設事業に伴う 環境保全対策について

平成22年11月11日

近畿地方整備局 和歌山河川国道事務所

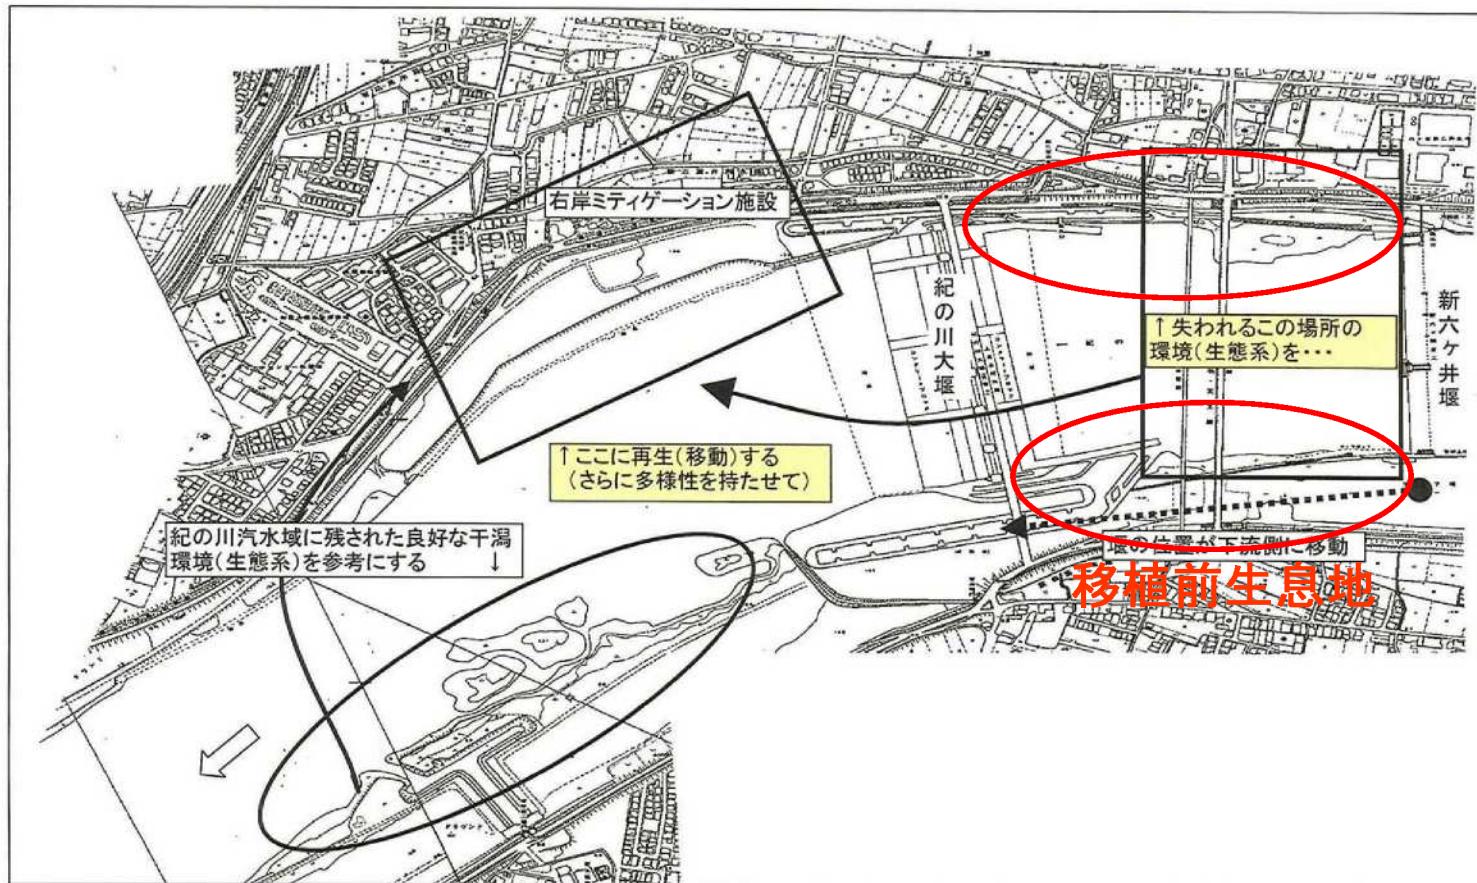
紀の川大堰建設事業とは

紀の川大堰は既存の新六ヶ井堰(農業用固定堰)を改築し、その約500m下流に治水、利水、環境の諸目的を達成するために可動堰を建設するものです。

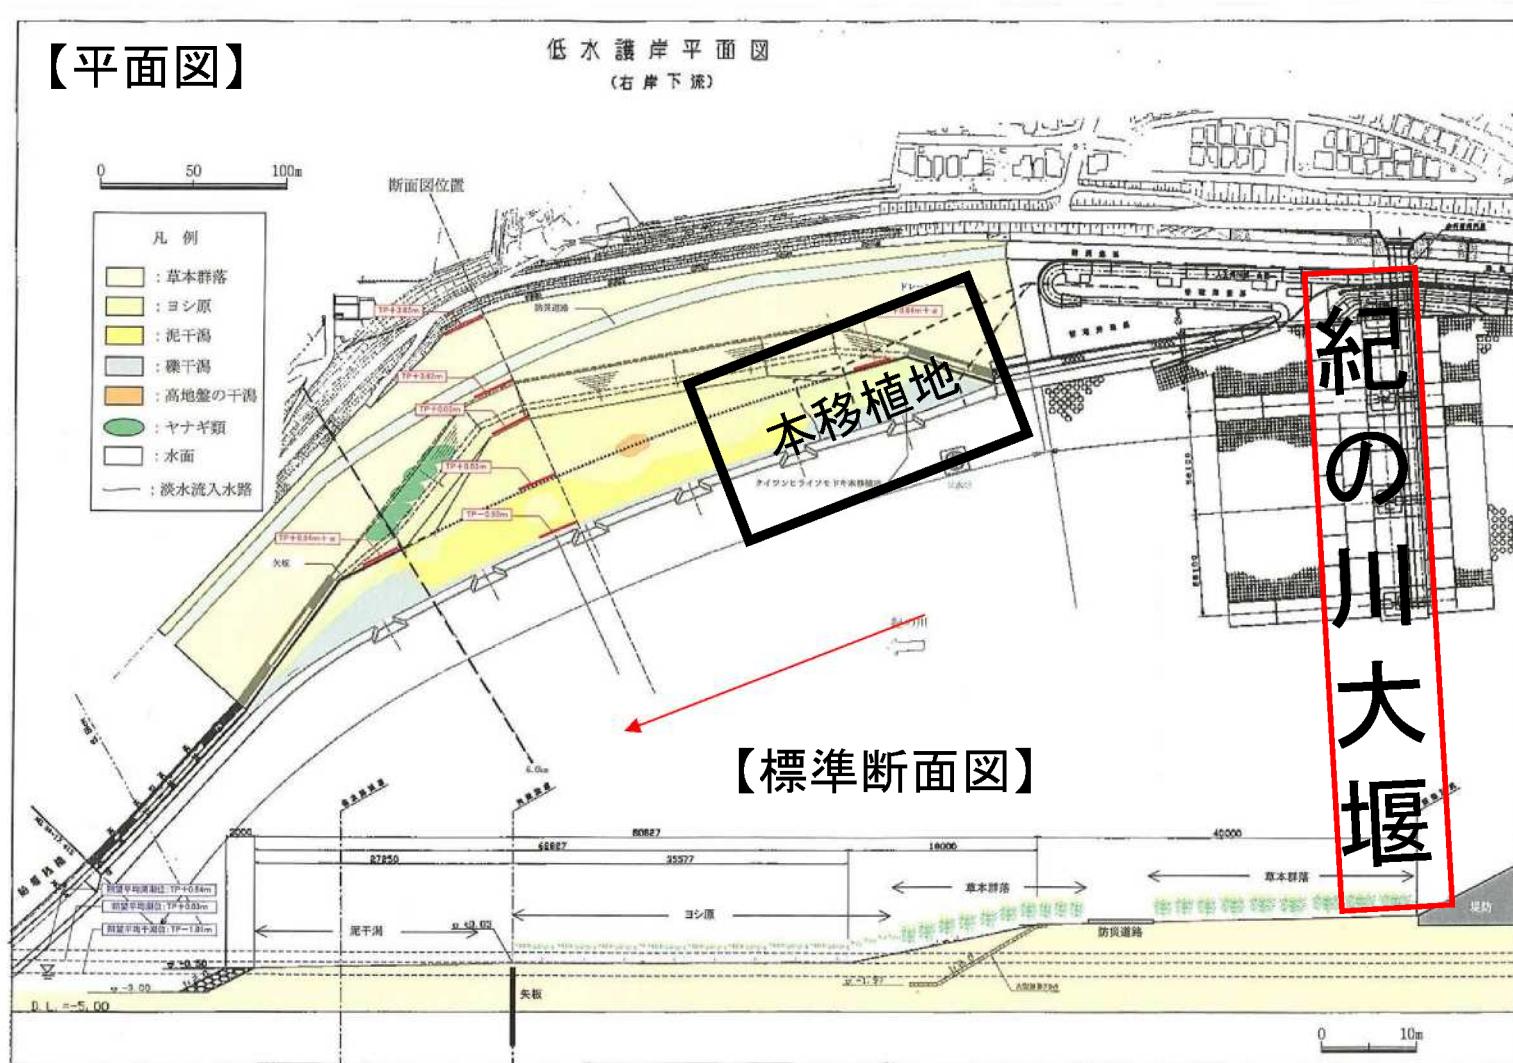
低水護岸平面圖
(右岸下流)

【平面圖】

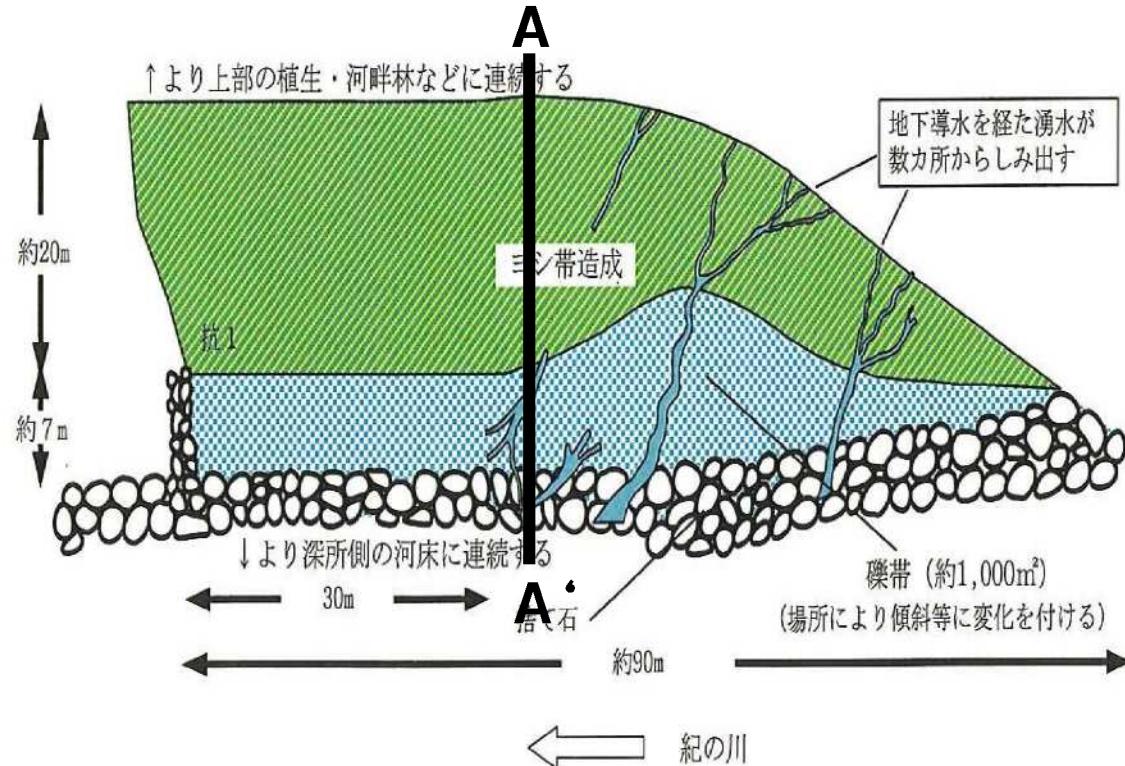
【平面図】

前生息地の物理環境を参考に設定

項目	設定
底質材料	シルト・粘土分の少ない砂礫質環境
地盤高	平均水面 +0.3m~-1.0mに生息場
勾配	約1/10~1/4、変化をもたせる
ヨシ帯	移植地の背後地に連続したヨシ帯を造成
導水	塩分濃度の低い汽水を創出するために、ドレン工で導水し、人工湧水
多様性	礫の大きさ、傾斜、地盤高、凹凸などを様々な組み合わせ

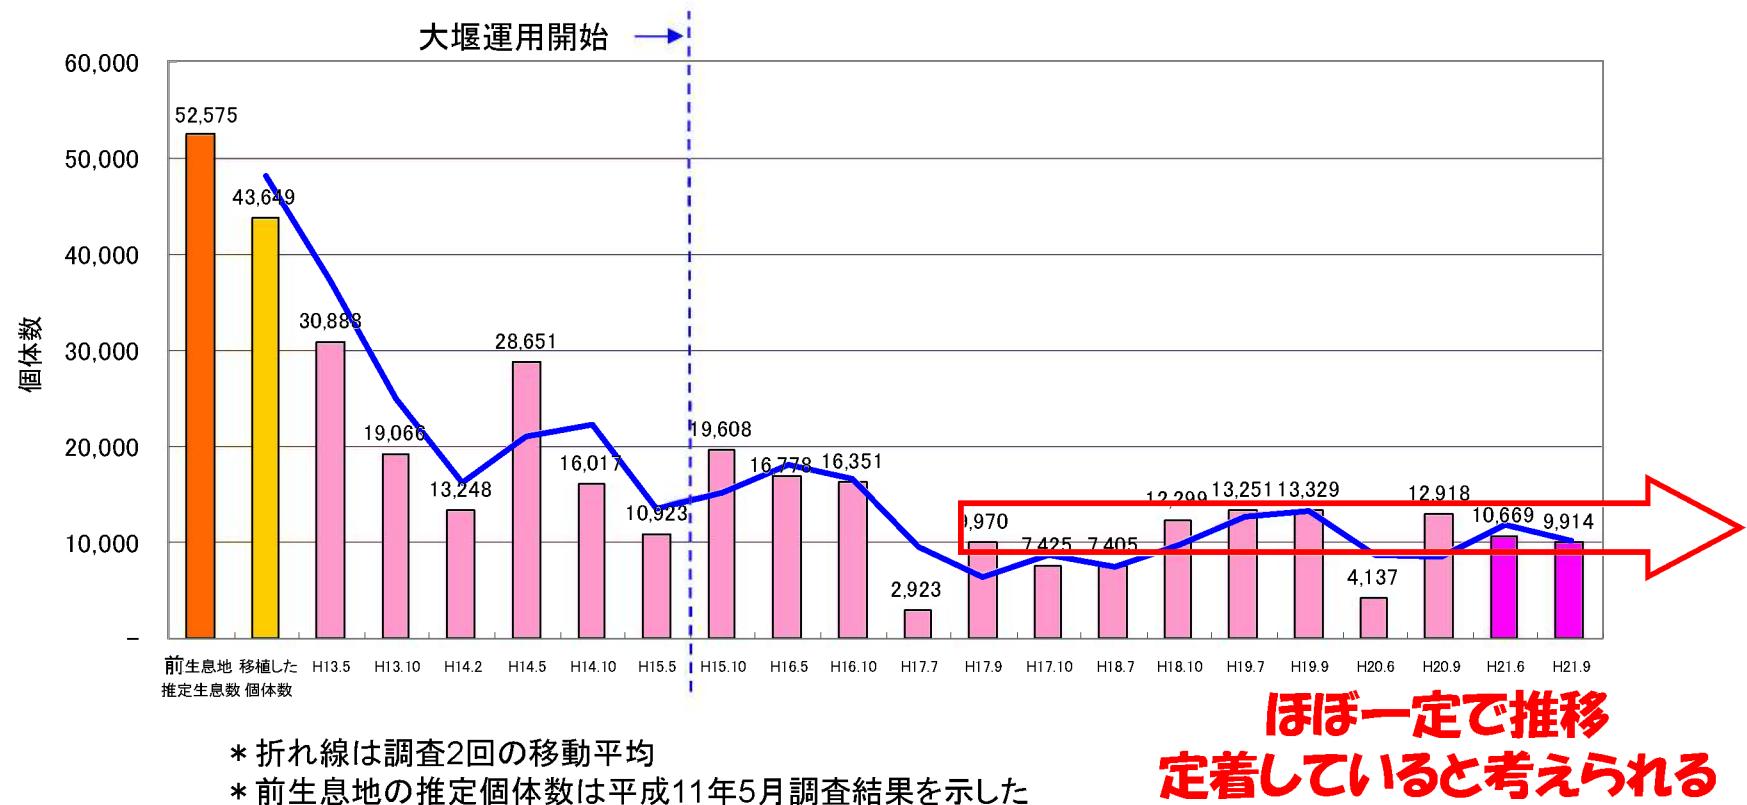
個体数の推移

- ・移植地での定着が確認されており、個体群も1万個体前後で安定して推移していることから、環境保全対策は効果を発現している。
- ・前生息地の環境が、移植地において再現されていると考えられる。
- ・特に人工湧水の影響をうける場所で高い生息密度が確認されている。
