新浜揚陸施設における ビオトープの整備・管理運営の取り組み

(独) 水資源機構 琵琶湖開発総合管理所
環境課
永江 啓師

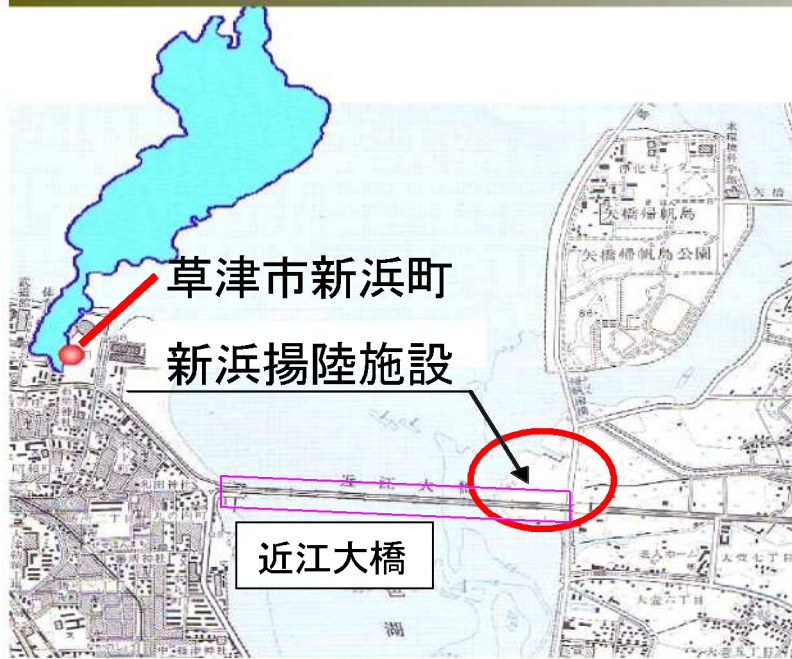
新浜揚陸施設

- ・ 水資源機構管理施設
(面積：約5.0ha)
- ・ 琵琶湖開発事業時、瀬田川・南湖
浚渫土砂の仮置き場
- ・ 国・滋賀県の公共事業でも利用さ
れている
- ・ 近江大橋に隣接しており、人目に
付きやすい

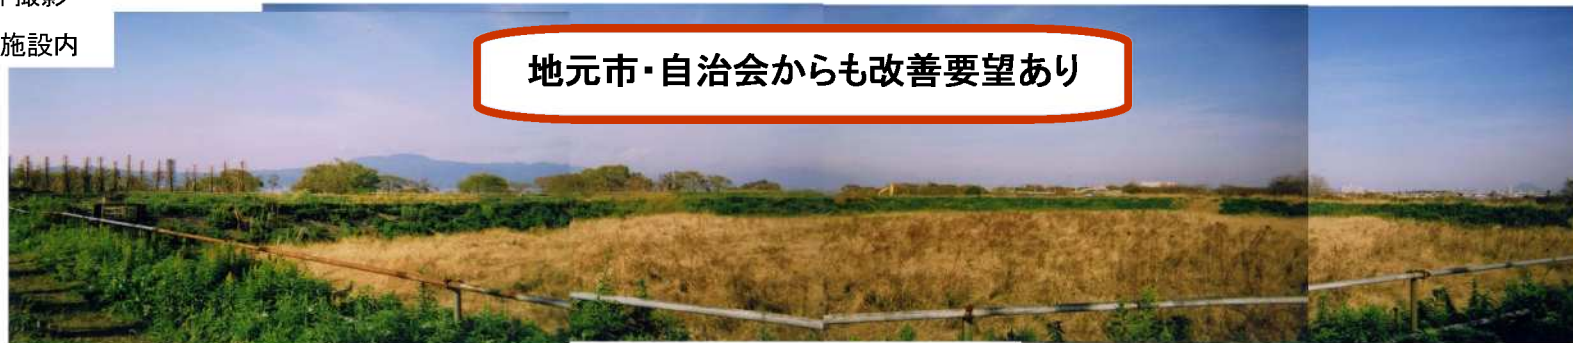
平成18年撮影
新浜揚陸施設内

【雑草・雑木が茂り景観上好ましくない状況】

土砂処理の問題等により整備困難

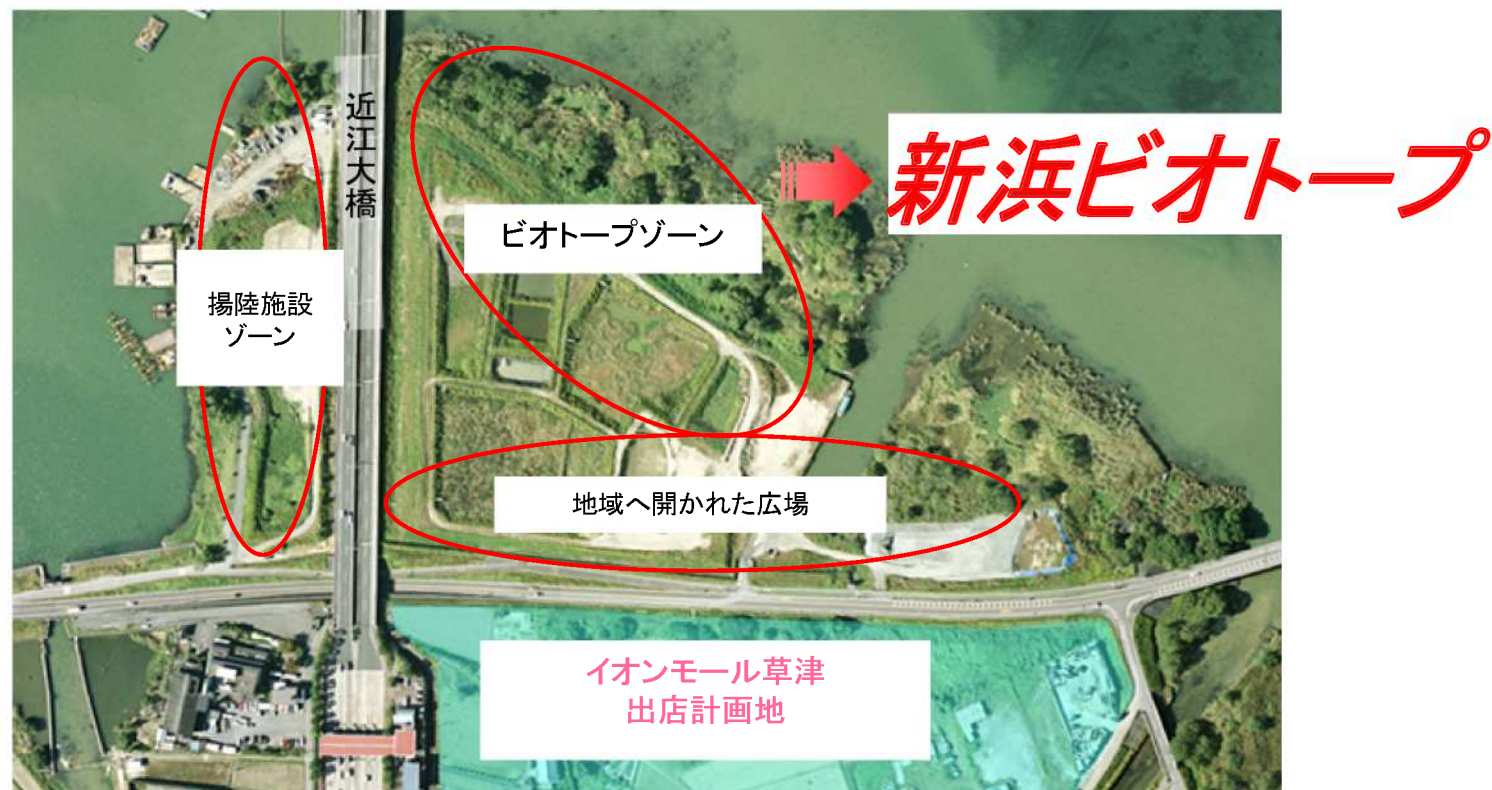
4. 新浜ビオトープ整備計画

- 面積 **約1.5ha** の広大なビオトープ
- 人工湖岸が多く、ビオトープの対象となる場所が **希少**

南湖では貴重な湖辺の**再生**

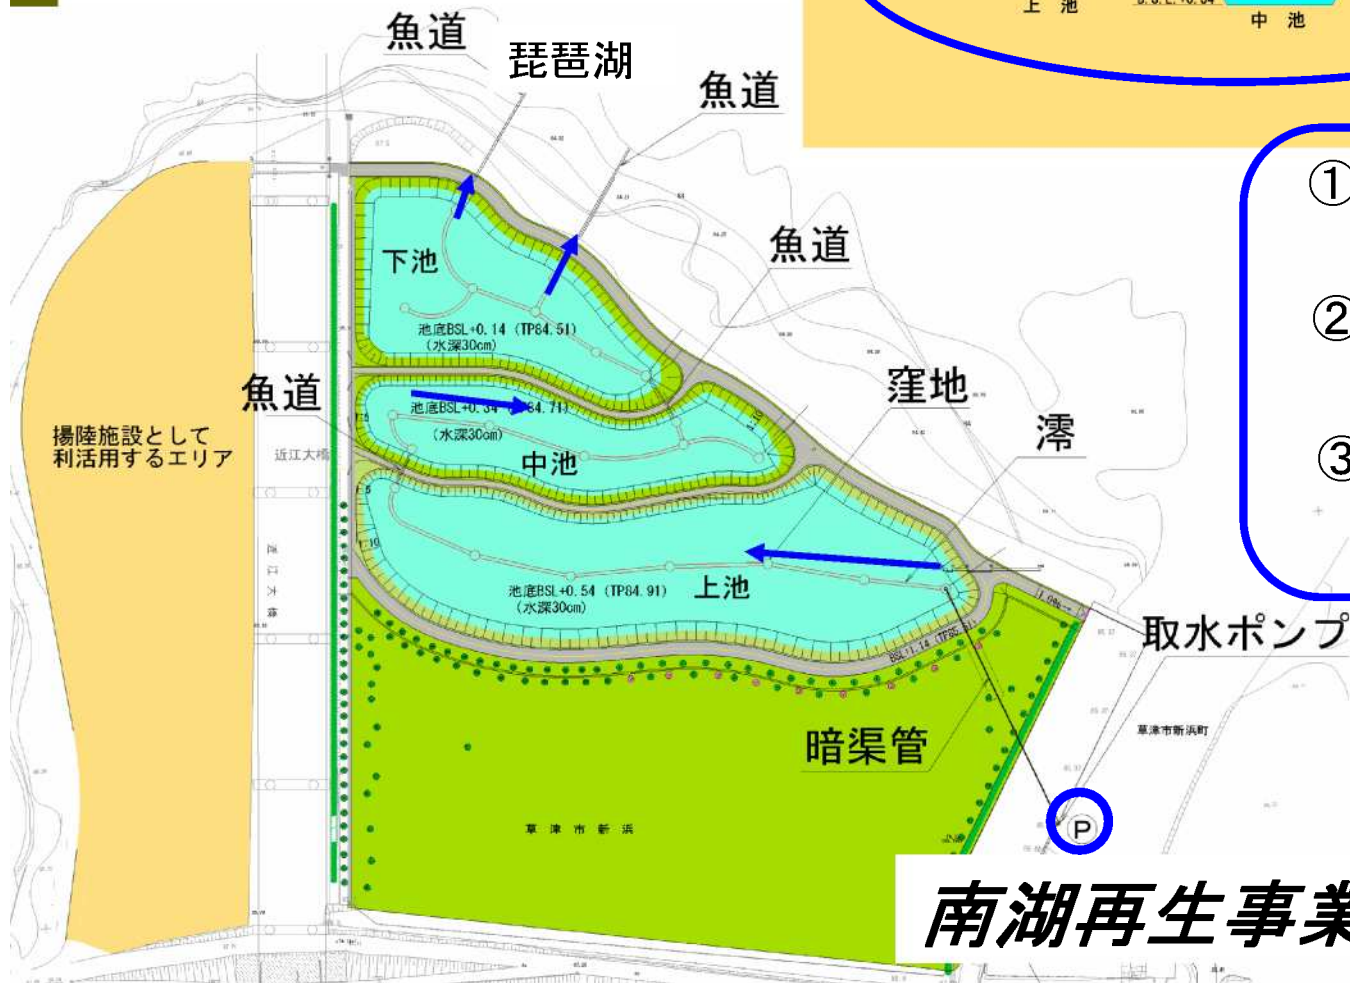
ビオトープ整備方針

- 琵琶湖在来魚の生育場（主にコイ・ナ類）
- 維持管理が容易

- ①ため池：棚田状に3段
：水深30cm
- ②魚道：階段式
(1段当たり10cm)
- ③取水ポンプ：2基設置
(産卵期と冬期)

南湖再生事業を**低コスト**で実施
