河川におけるオオサンショウウオ道の遡上試験  
— 遡上している個体の撮影に成功 —

水資源機構 川上ダム建設所  
環境課 大高英澄

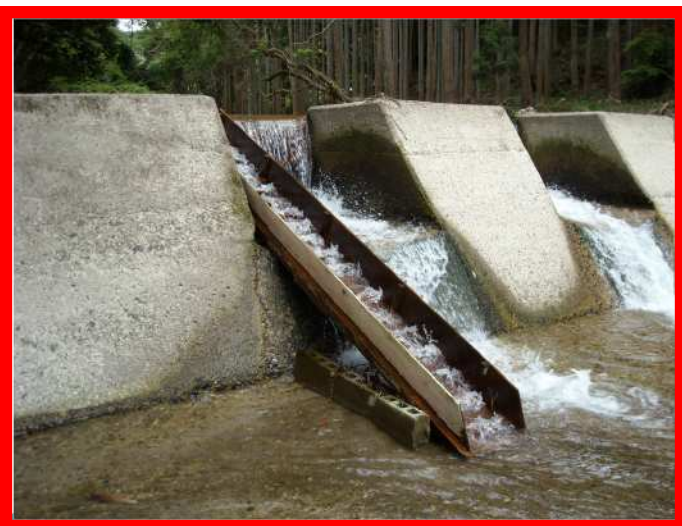
オオサンショウウオ道

生息環境の改善を目的とした保全対策を検討している。

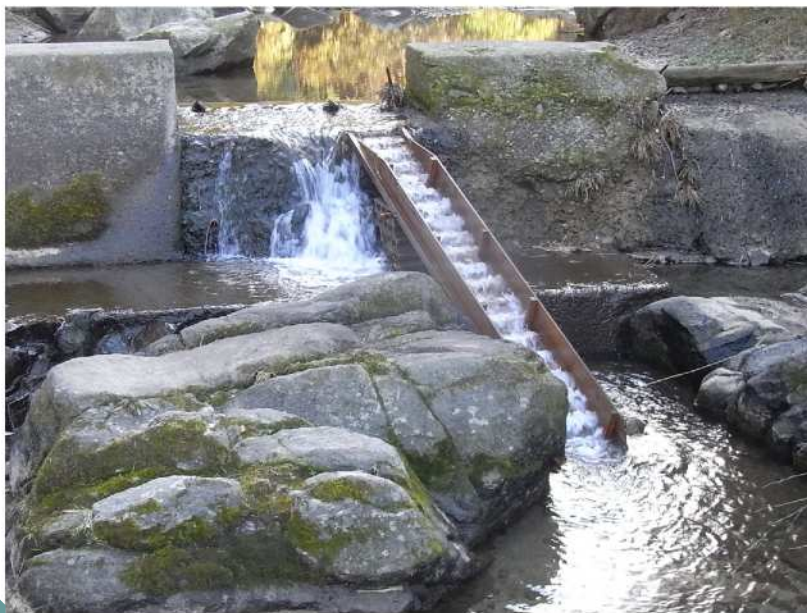
## ■ 斜面構造

材料は木材

幅 40cm

側面壁付（高さ20cm）

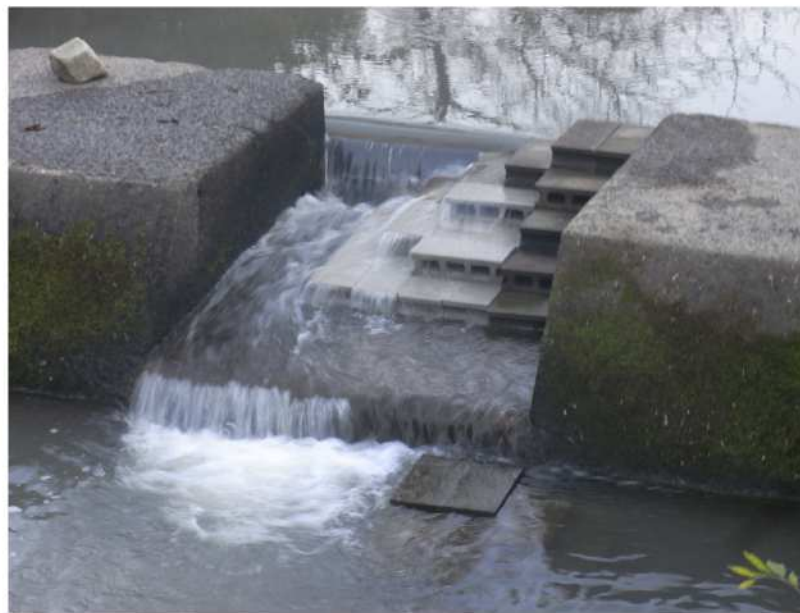
## ■ 階段構造

材料はコンクリートブロック

(10cm×19cm×39cm)

階段状に積み重ねる

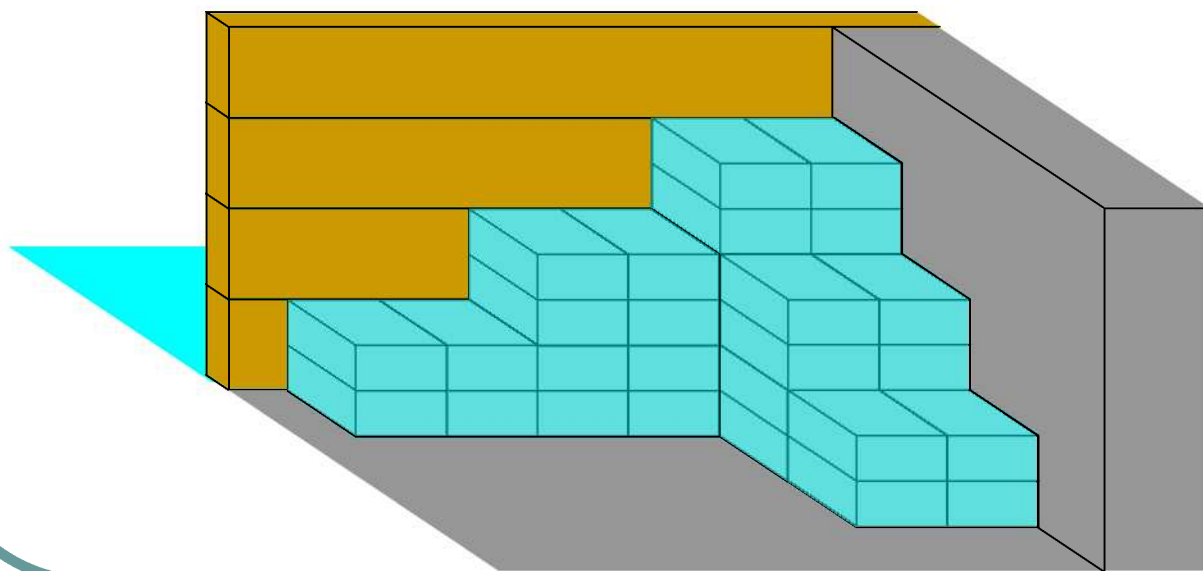
#### ① 堰板の有無によらない構造

### ■ 階段構造

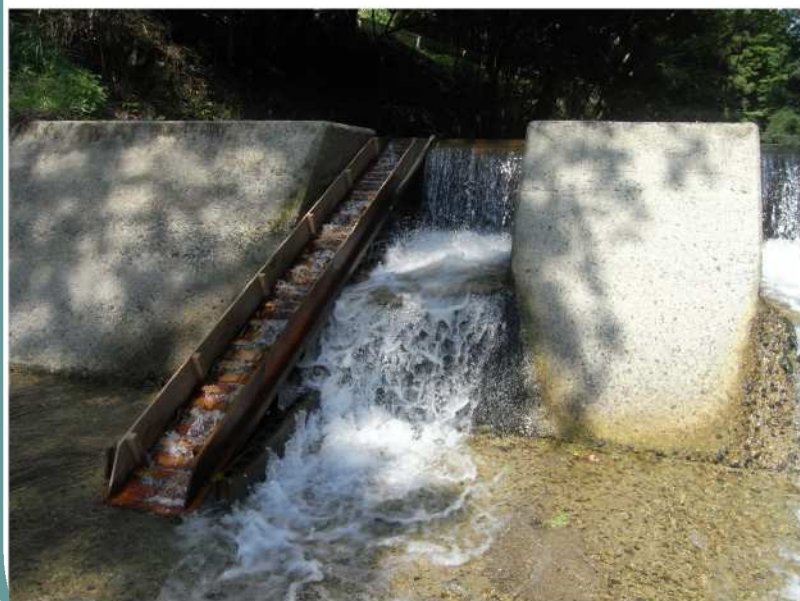
S井堰（高さ1m80cm）

平成20年10月21日設置

対象期間	遡上頻度(個体/月)	
		S井堰	O井堰
設置前	H20. 6~H20. 9の4ヶ月間	0.00	0.00
設置後	H20. 10~H20. 11の2ヶ月間	0.00	0.00
	H21. 5~H21. 10の6ヶ月間	0.50	0.50
	H22. 5~H22. 10の6ヶ月間	0.83	0.33

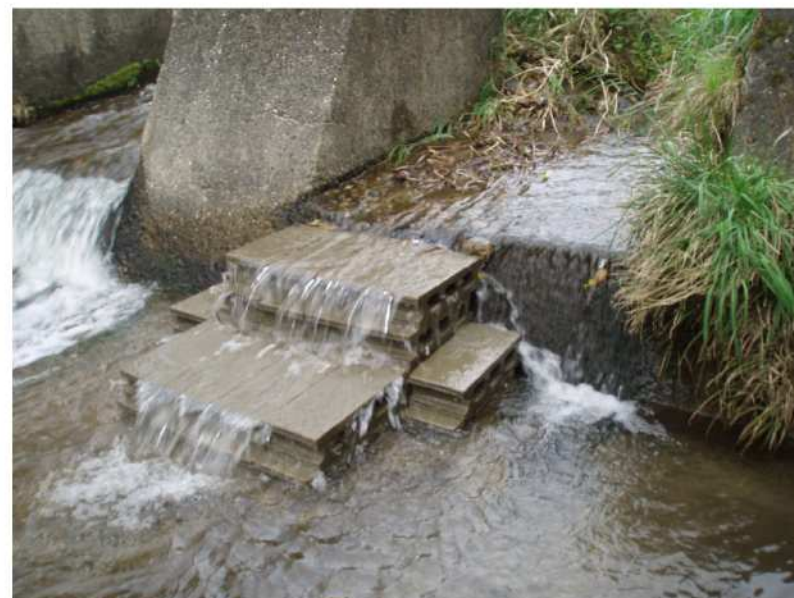
O井堰（高さ50cm）

平成20年10月23日設置

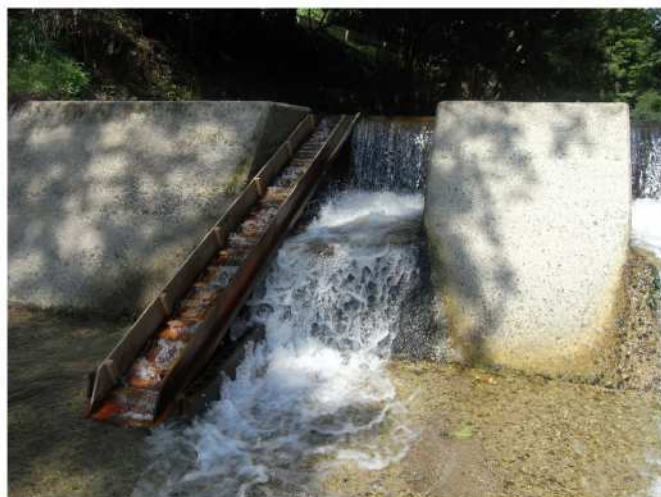
撮影アングル

撮影対象：S井堰

井堰下流側

**井堰上流側**

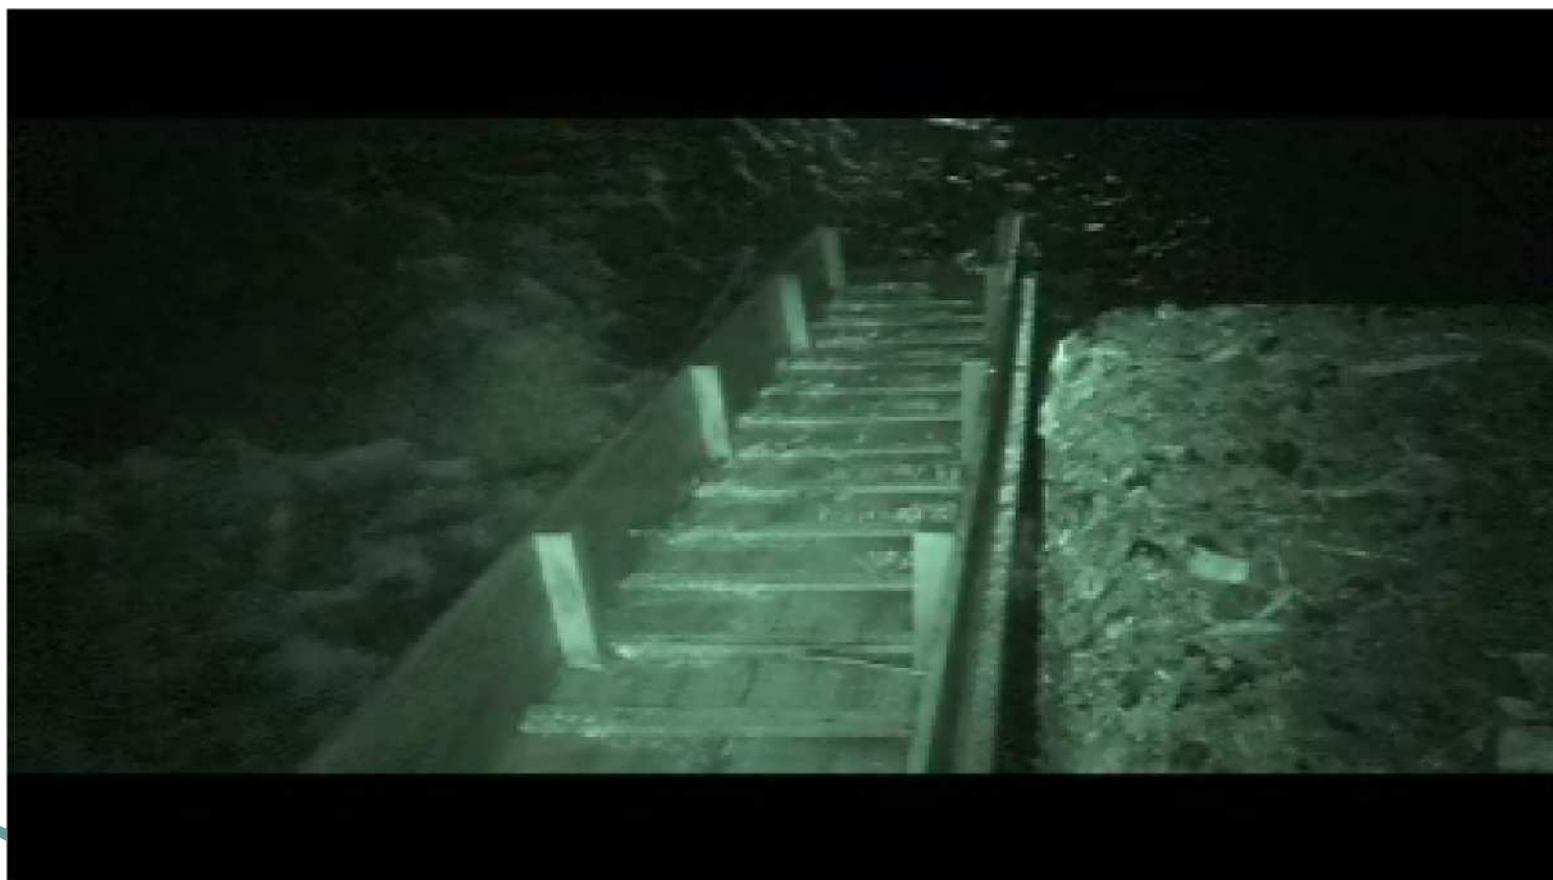
- 遡上状況のビデオ撮影

4倍速で再生

- ①側面壁に沿って遡上している。
- ②流水が有る状況で遡上している。
- ③途中何度か休止しながら遡上している。
