九頭竜川の自然再生事業の取組みについて

福井河川事務所 調査第一課 水防企画係 桶谷 公治

九頭竜川の概要

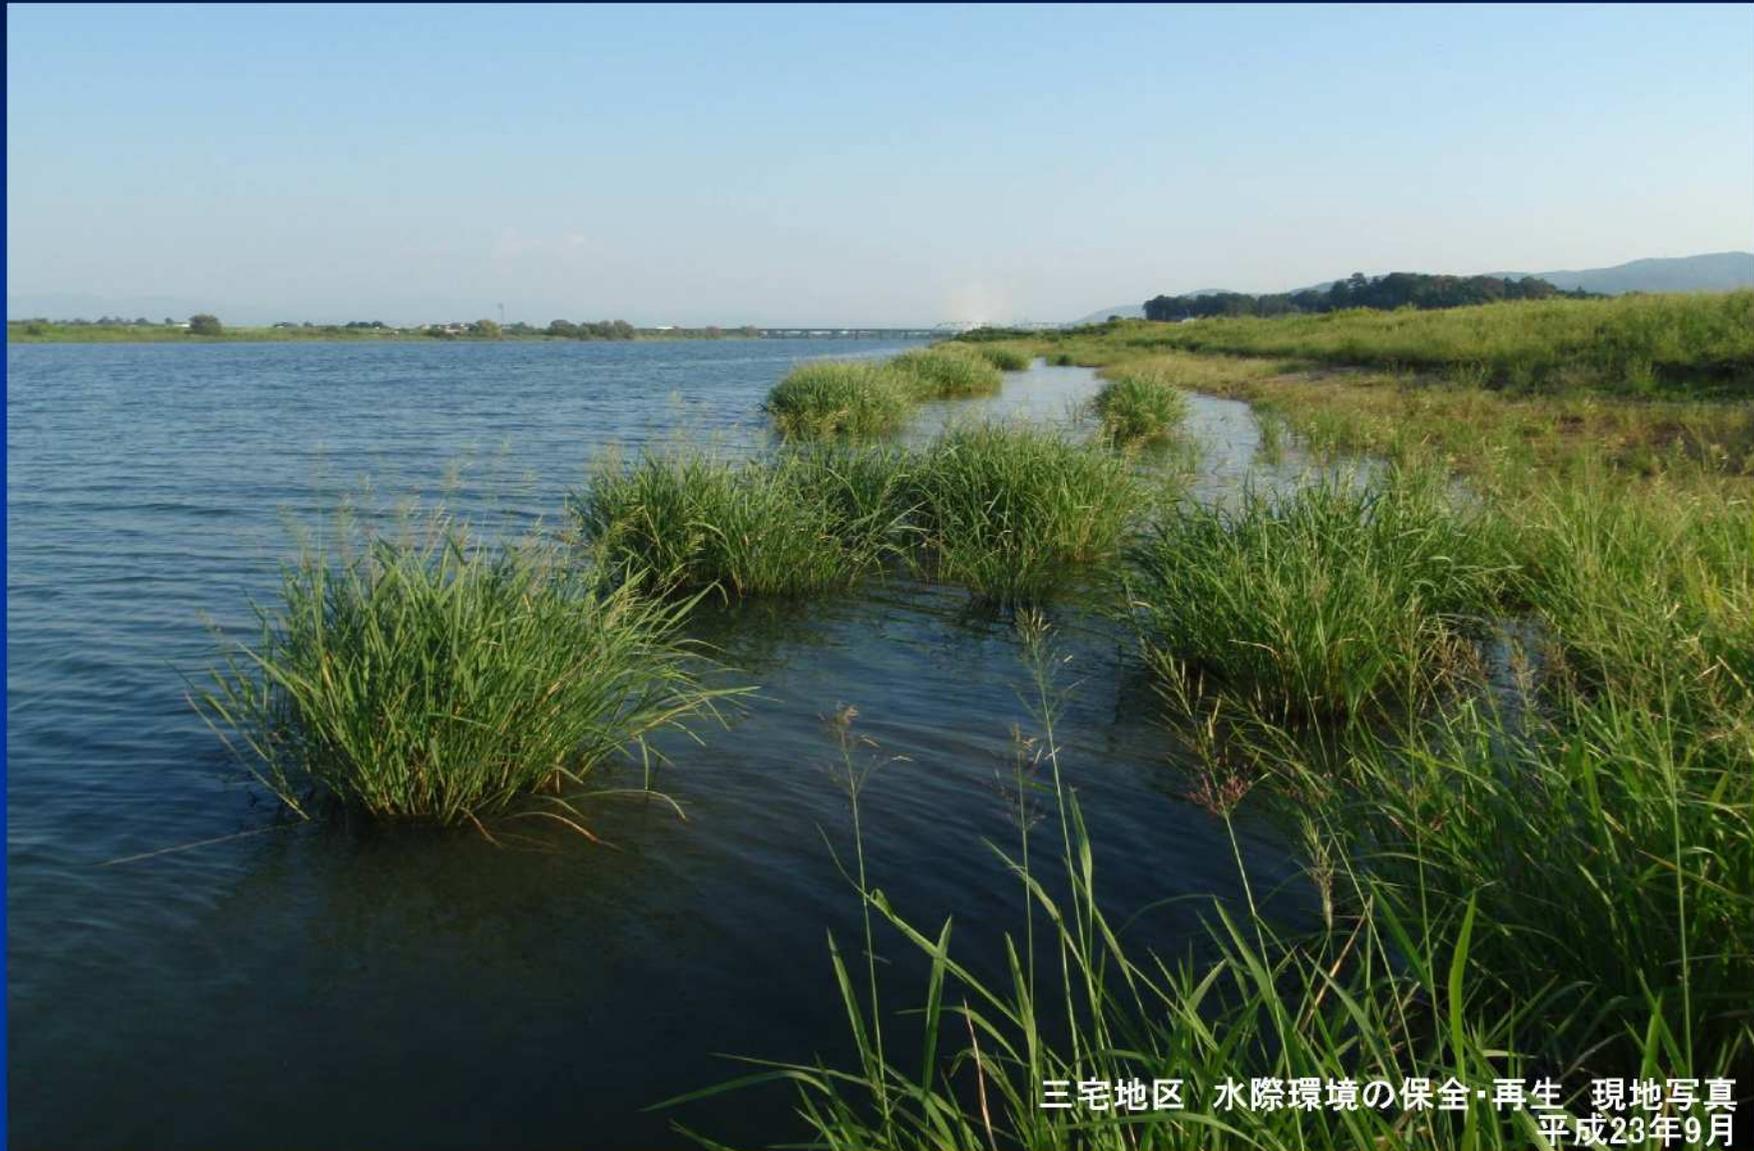
三宅地区 水際環境の保全・再生 現地写真
平成23年9月

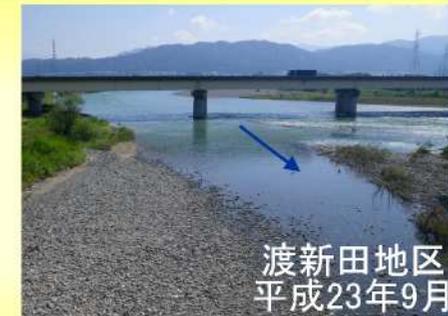
渡新田地区
平成23年9月
砂礫河原と瀬

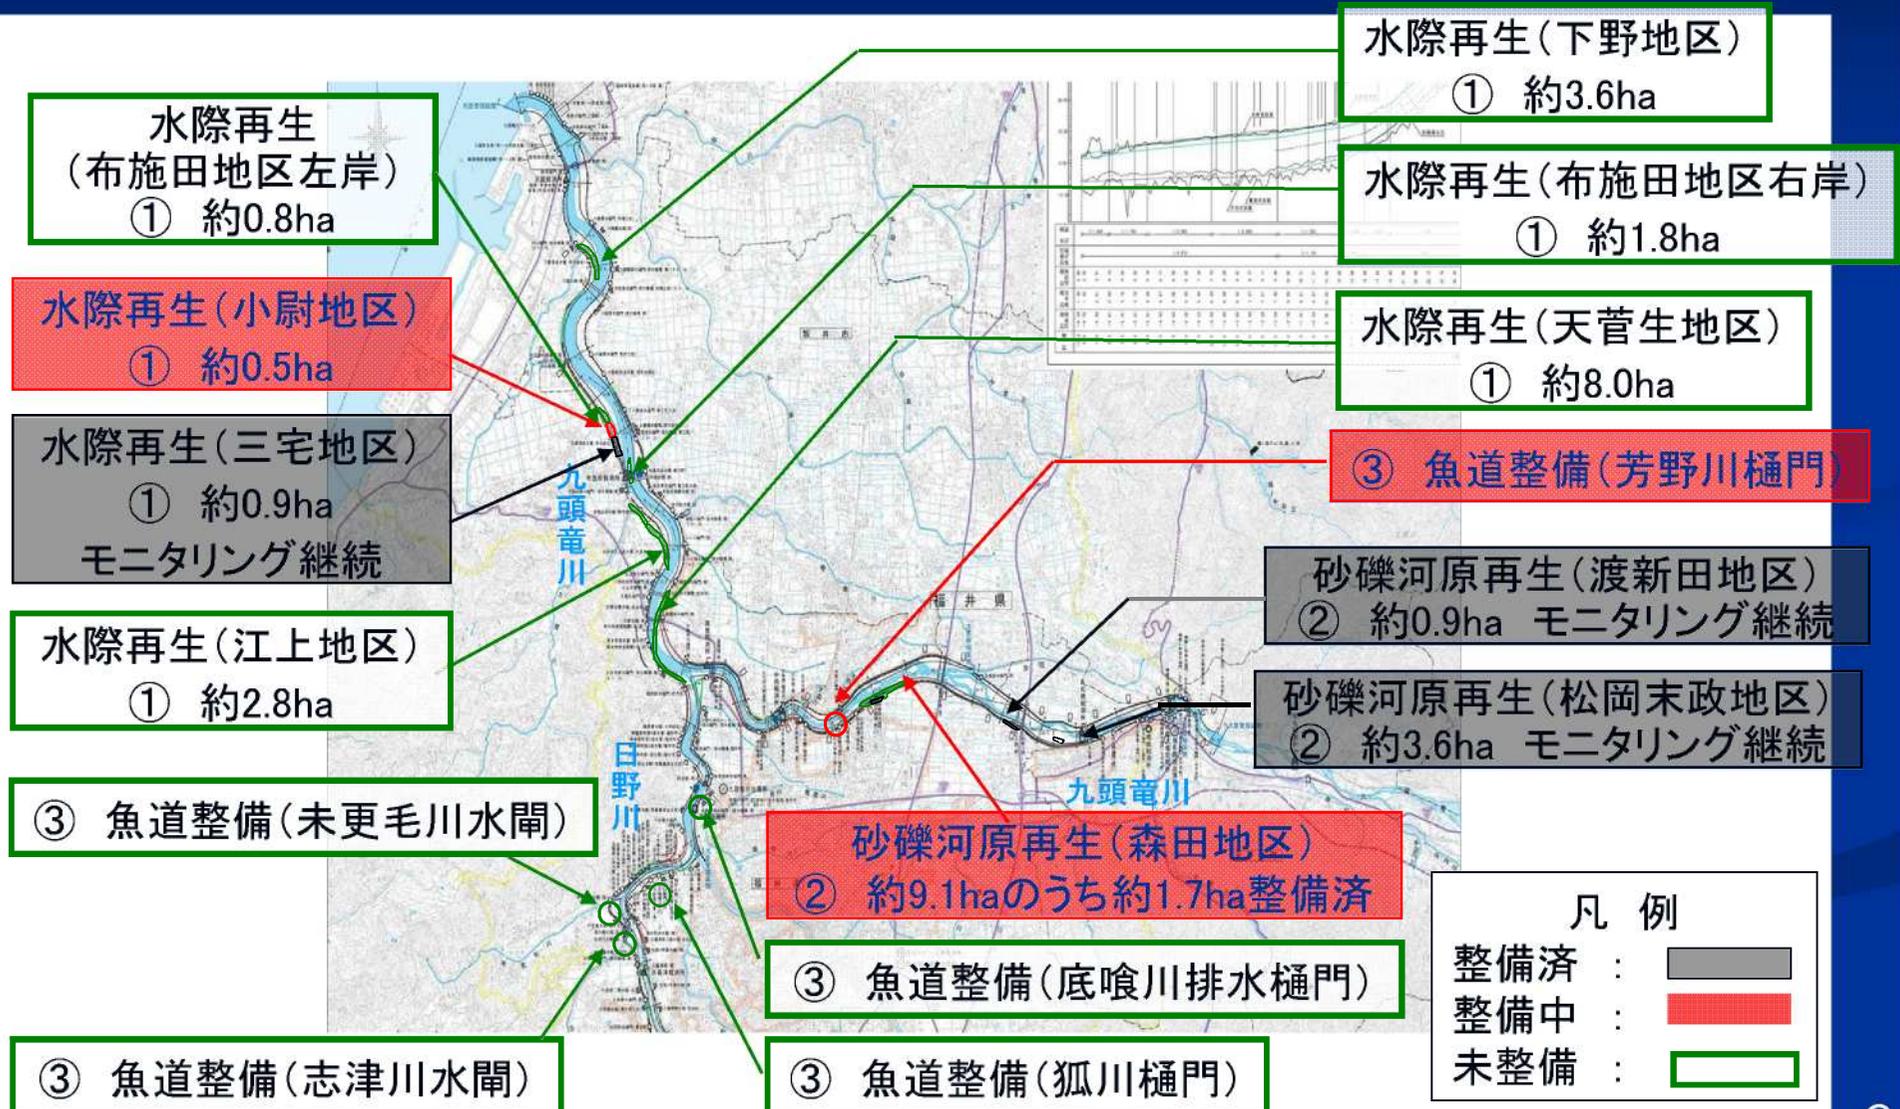
事業の概要 ~整備箇所~

① 水際環境の保全・再生

② 砂礫河原の再生

③ 本川と支川・水路連続性の再生

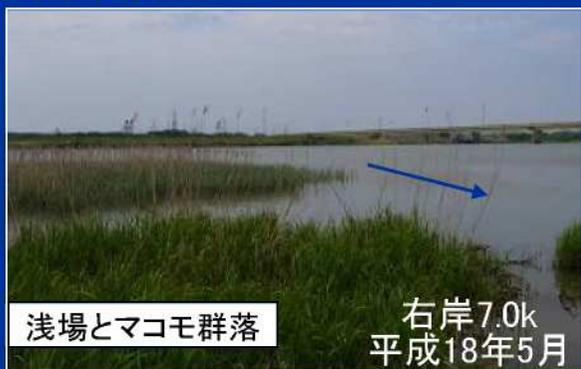
直立化、浅場減少によりマコモ群落が減少し、その後ムクノキ等が繁茂

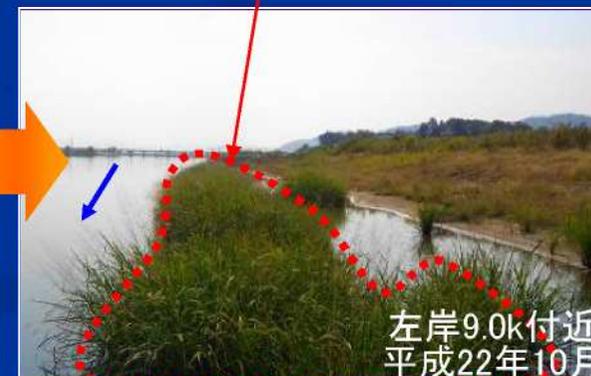
整備後

浅場造成によりオオヒシクイの餌となるマコモ群落が再生

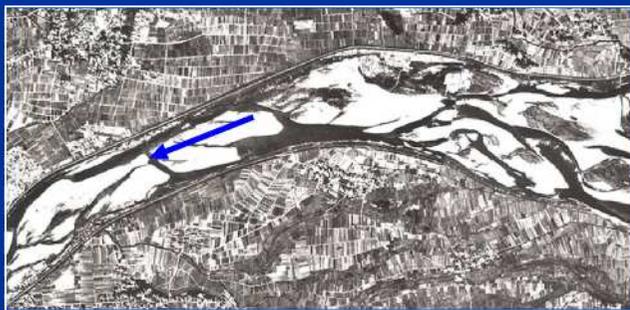
土砂の堆積と樹林化による砂礫河原の減少

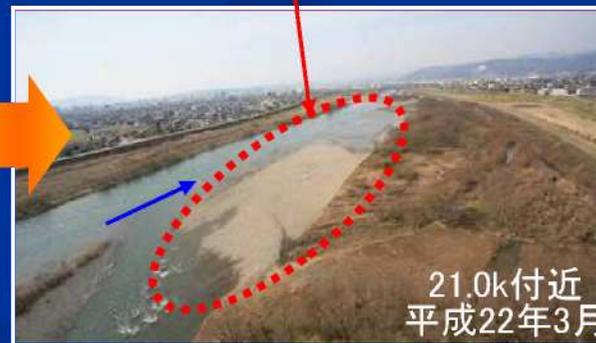
整備後

樹木伐採やみお筋造成等による、自然の営力により砂礫河原が再生

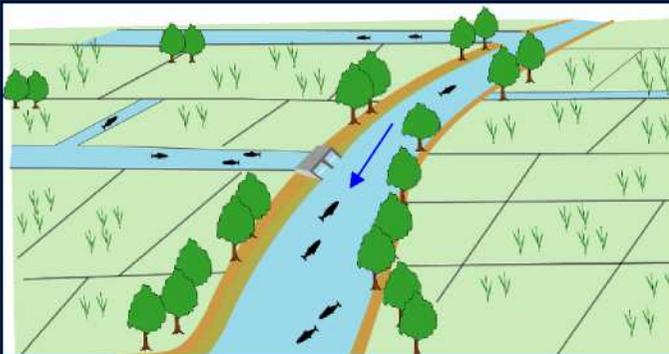
落差による生物移動の連続性の障害

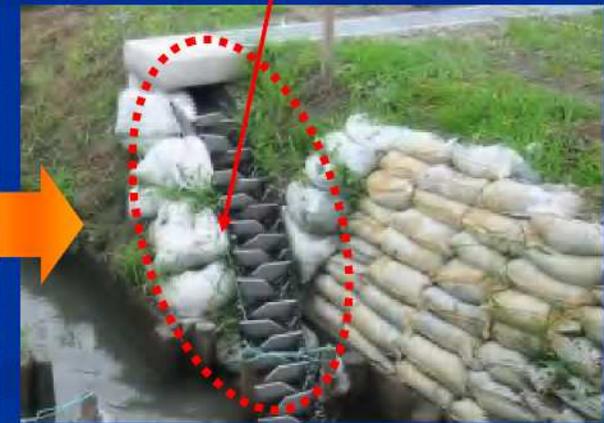
整備後(イメージ)

魚道の設置により魚類移動の連続性確保

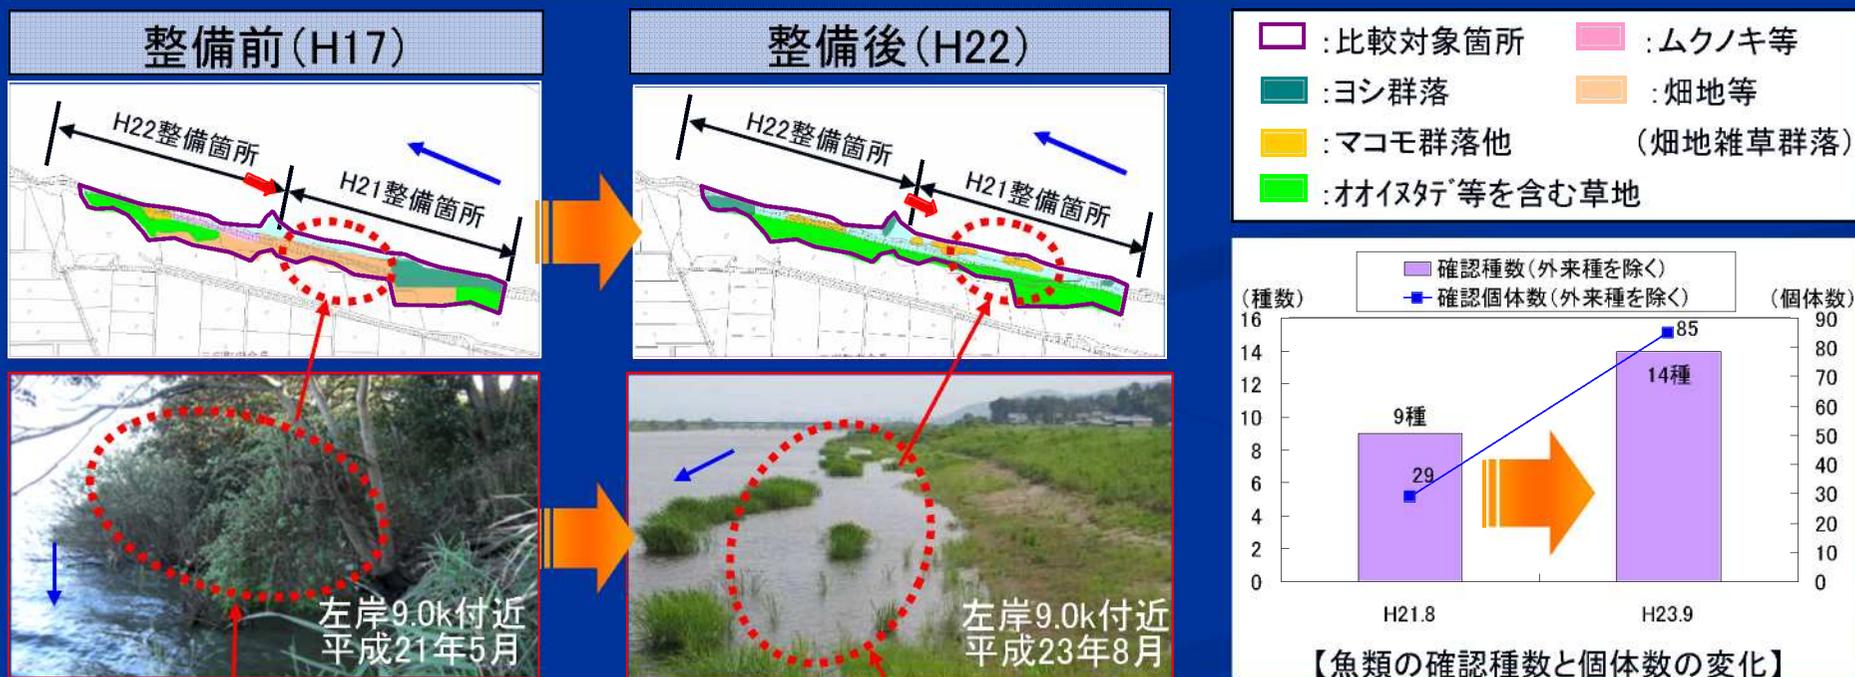
- ・浅場・湿地の造成によるヨシ・マコモ群落の生息域の拡大
- ・水際部を利用する多様な生物の生息環境の形成
(小型遊泳魚が多数確認され、種数・個体数ともに増加)

直立化、浅場の減少によりマコモ群落が減少。その後ムクノキ等が繁茂

植物: オオヒシクイの餌となるマコモ群落の再生
魚類: 在来種の種数と個体数の増加

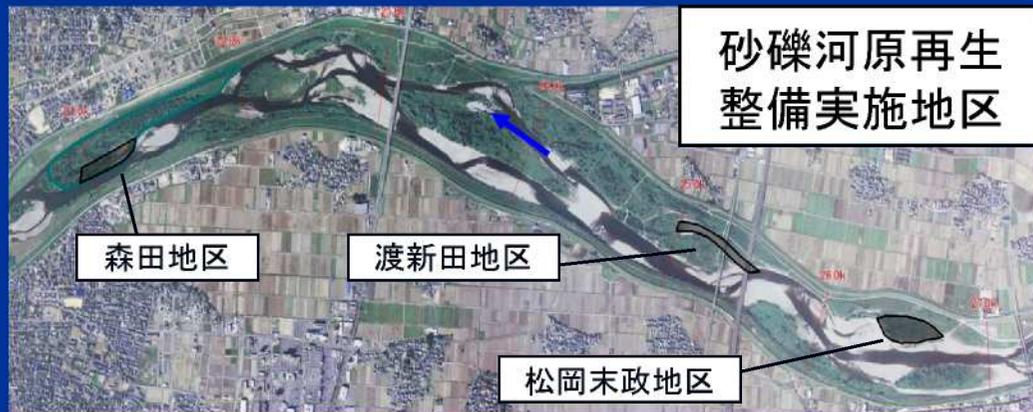
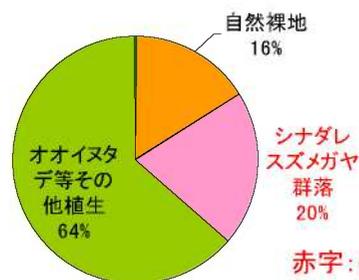
整備前(H17)

整備後(H22)

- ・ 在来植生の増加(カワラヨモギ)
- ・ 侵略的外来種の減少 (シナダレスズメガヤ)

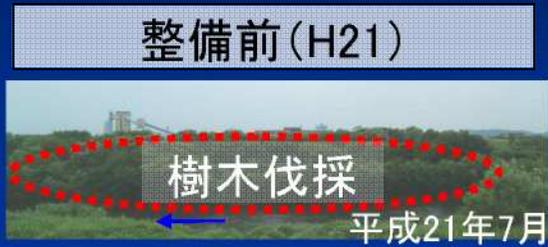
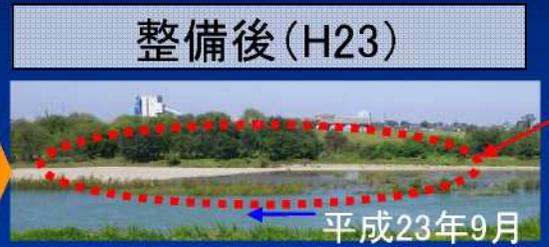
砂礫河原が再生し
冠水頻度が高い

一部で砂礫河原が
下流方向へ広がる

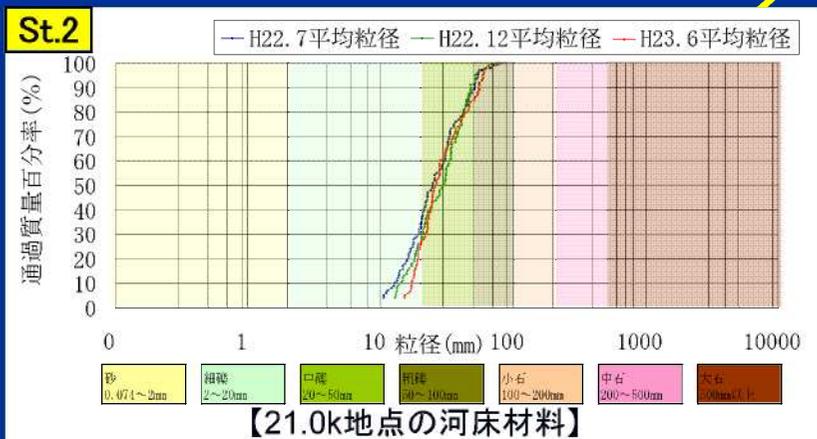
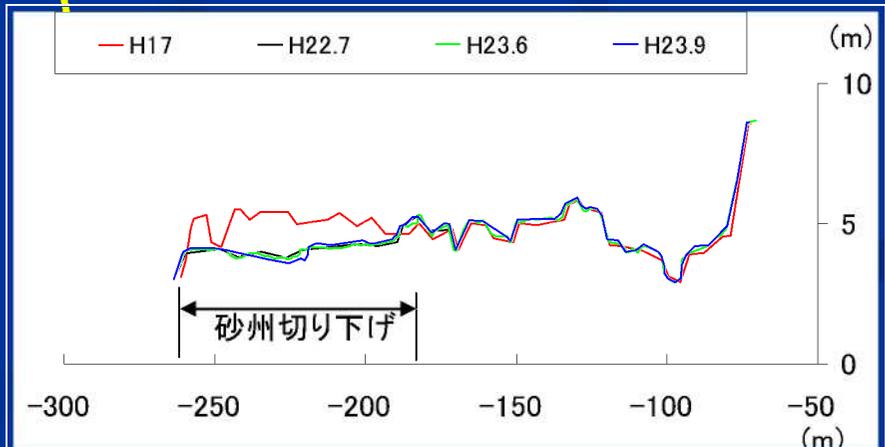
掘削後、徐々に粒径が大きくなってきている

掘削後はほとんど横断形状に変化がなく維持

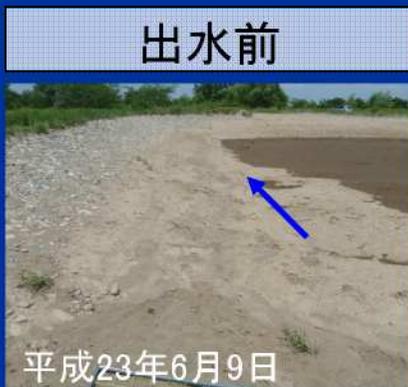
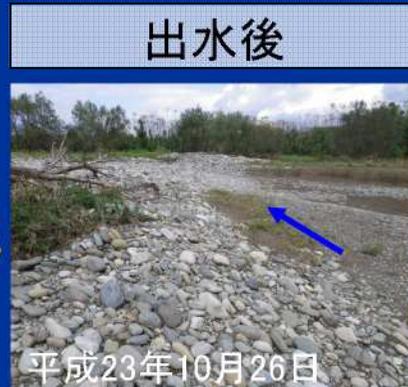
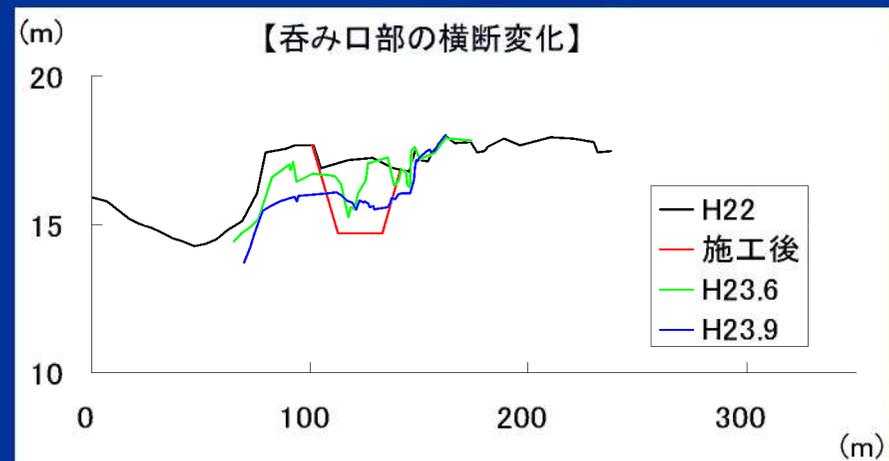
出水により堆積していた土砂が掃流され、下流方向に広がっていき、
滯筋と砂礫河原の再生が進んでいます。

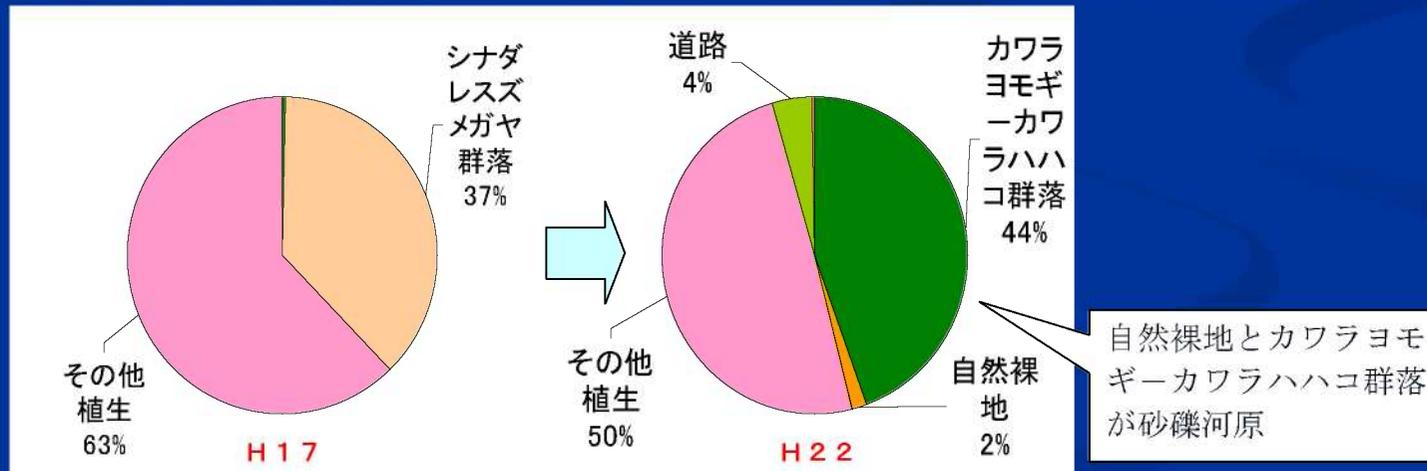
松岡末政地区の河原の進展状況(整備前後の植生の変化)
