環境等に配慮した 河床低下対策について

平成23年11月16日

京都府乙訓土木事務所

1. 小畑川の概要

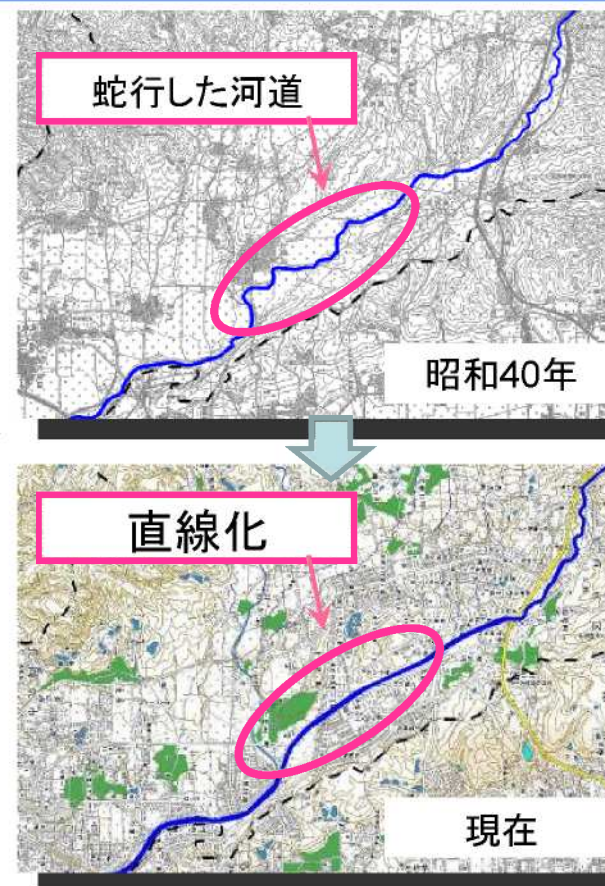
- 河道直線化による**縦断急勾配化**
- 砂防施設の整備や宅地開発等による**流出土砂量の減少**
- 河道改修による**掃流力の増加**

河床洗掘、低下が進行

護岸基礎の露出 河床地形の単調化

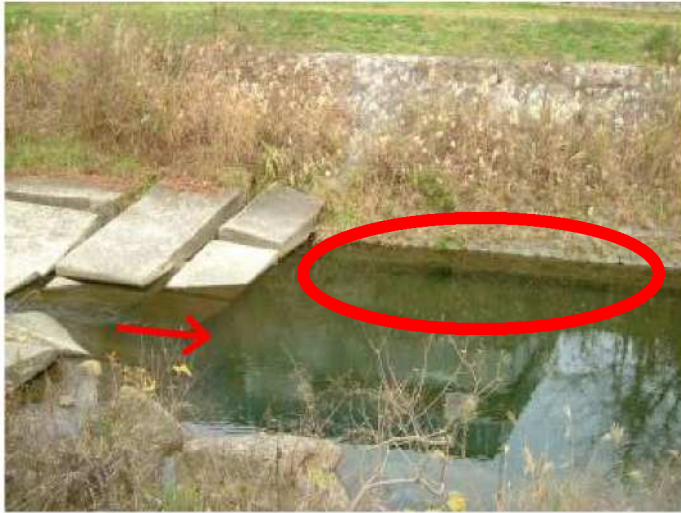
護岸ブロック基礎が露出

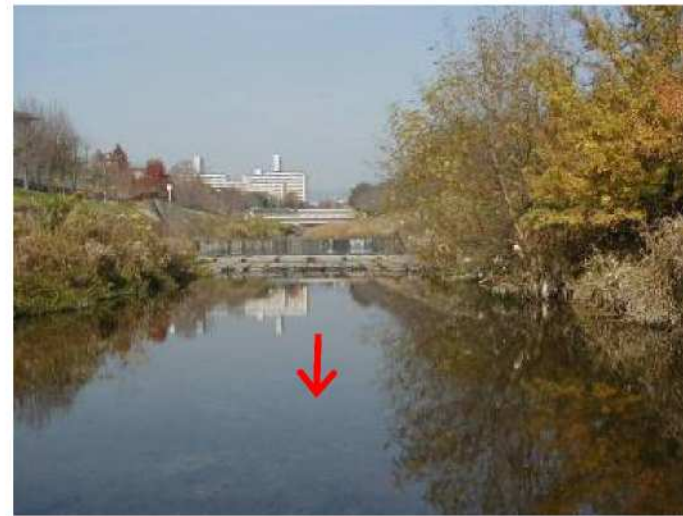
河道全体が淀んだ状態

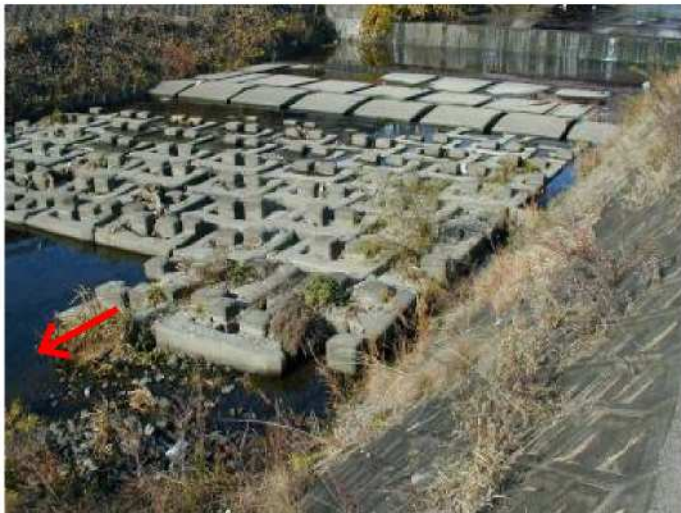
水位低下、落差工の存在
による魚類等の遡上阻害

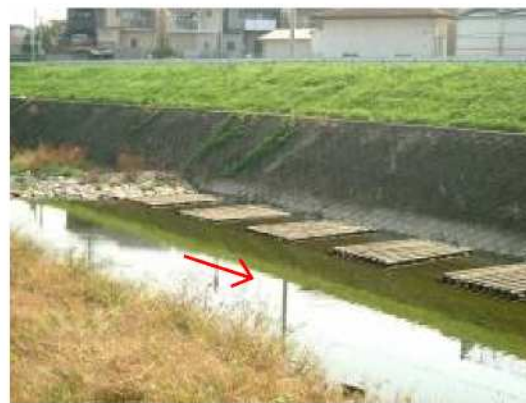
深掘れしている区間の河岸は、木と石でできた**木工沈床**などで護岸基礎部を保護。

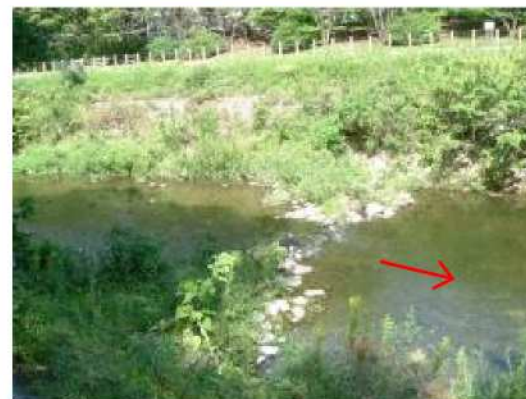
縦断方向には、50m程度に一箇所、**石と木杭**でできた**帯工**を設置して、河床低下を防止する。

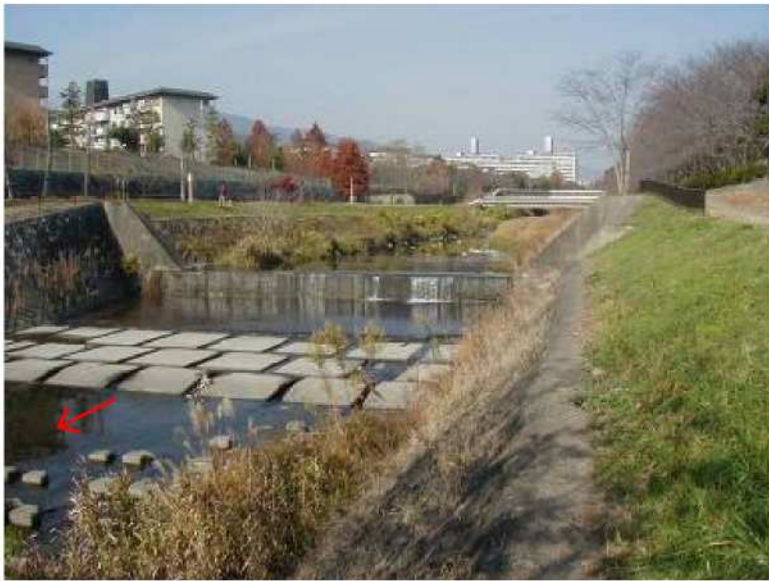
水位低下、落差工による魚類等の移動
阻害

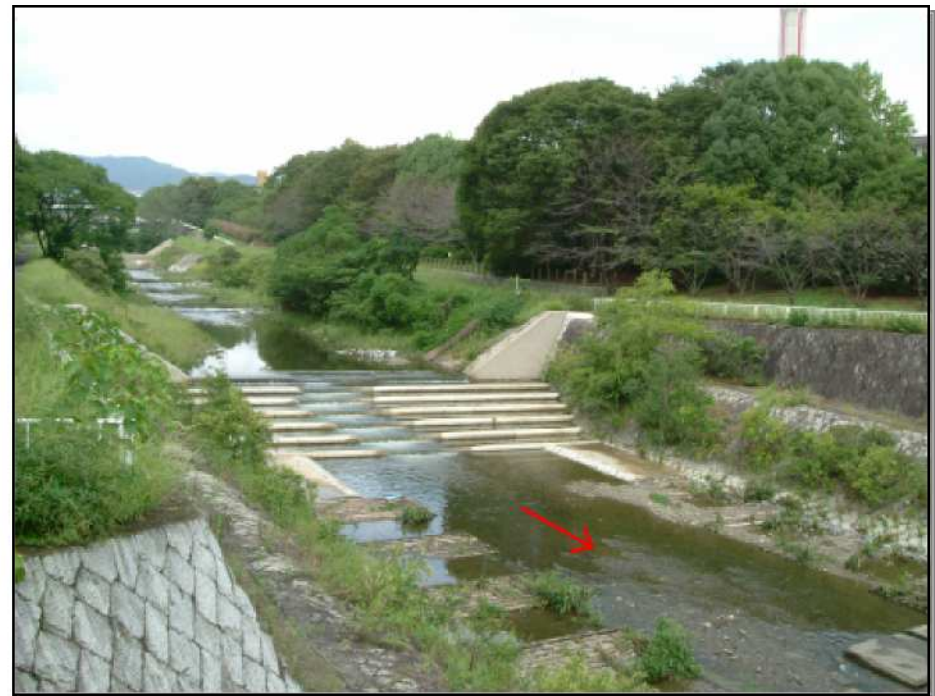
自由に移動できるよう改良

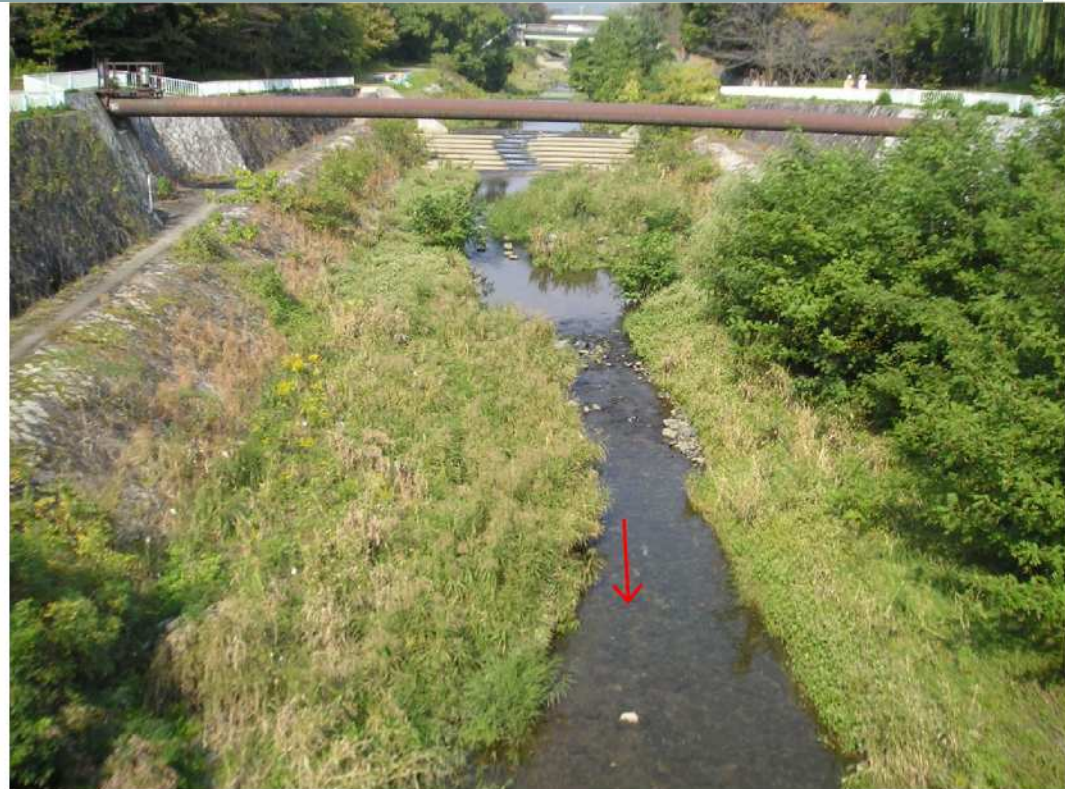
H19.10(3年経過)

•全断面魚道、木工沈床、帯工の整備により、下流の河床洗掘は解消され、瀬、淵、州等の多様な地形、環境が形成された。

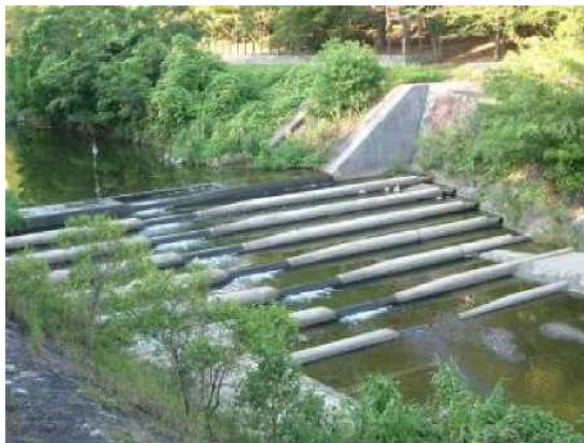
全面魚道

- ・ 魚道の遡上調査により**2目4科7種の魚類の遡上を確認**。
- ・ オイカワが全体の8割、次いでドジョウ、カワムツ、カワヨシノボリの順に確認。
- ・ **遊泳能力の小さなカワムツの遡上を確認**。
