琵琶湖における航路浚渫土のヨシ群落 造成基盤としての適応性について

(独)水資源機構 琵琶湖開発総合管理所
環境課 小野島

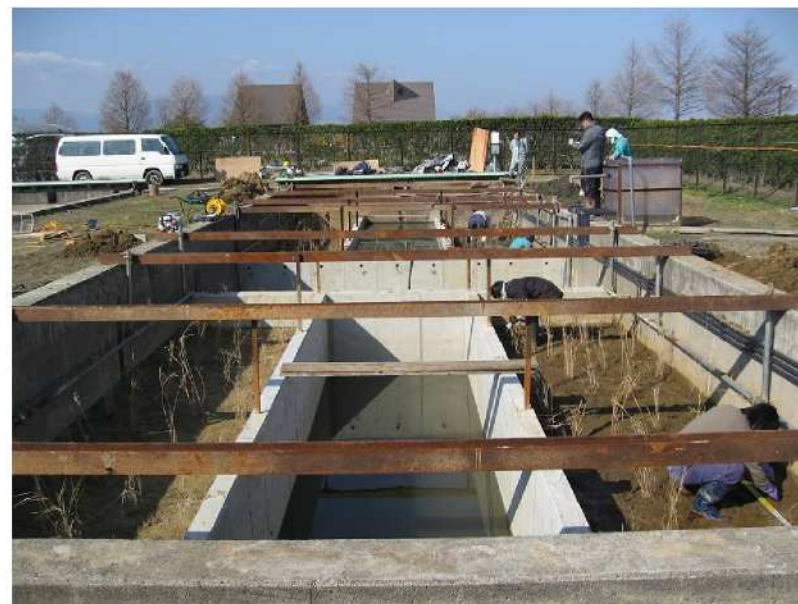
実験場所	Biyoセンター	
実験槽の大きさ	横1.9m×長さ8.0m×深さ1.5m	
植栽方法	購入したポット苗の移植による各槽2株/m ² ×2系列×8=32株(平成19年2月26日植栽)	
通水条件	実験原水	葉山川河川水
	水深	30cm(勾配なし)
	滞留時間	3時間

ヨシ植栽当初(H19年2月26日)

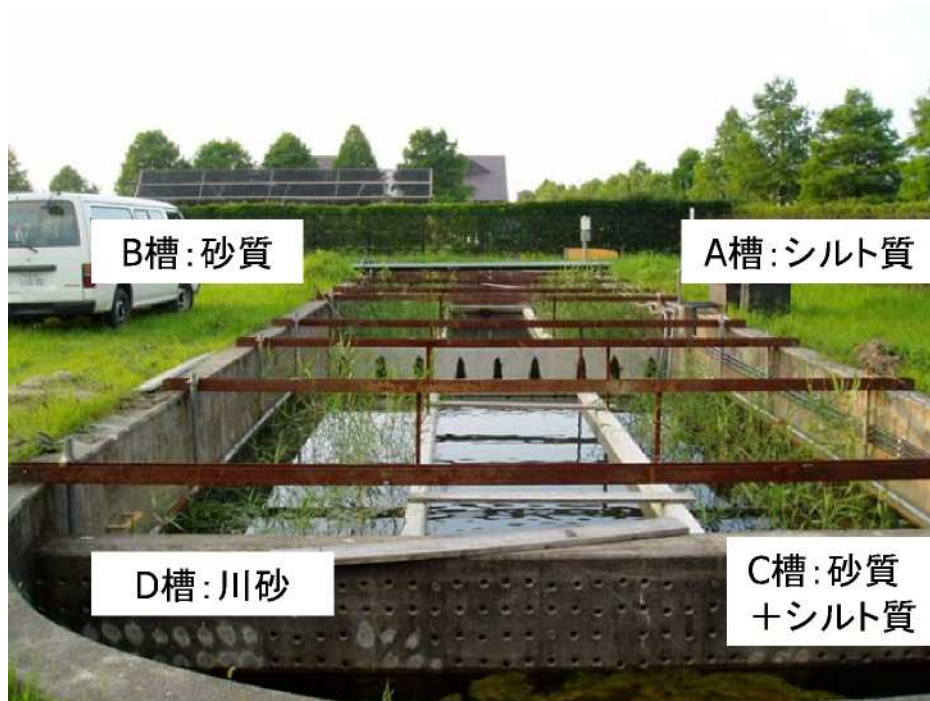
平成19年7月 ヨシ生育状況

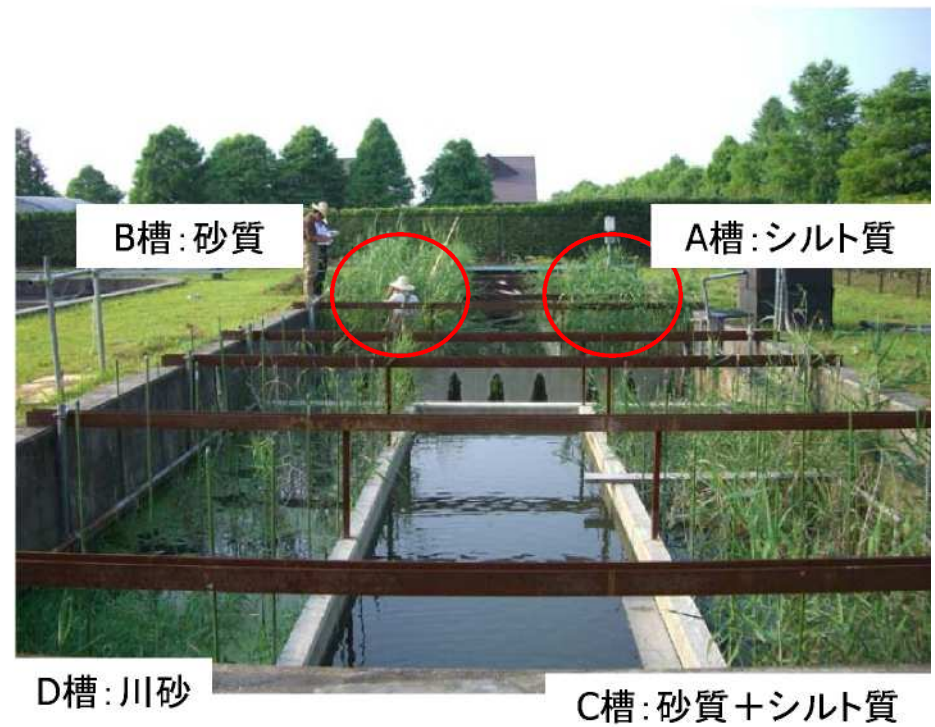
平成20年7月 ヨシ生育状況

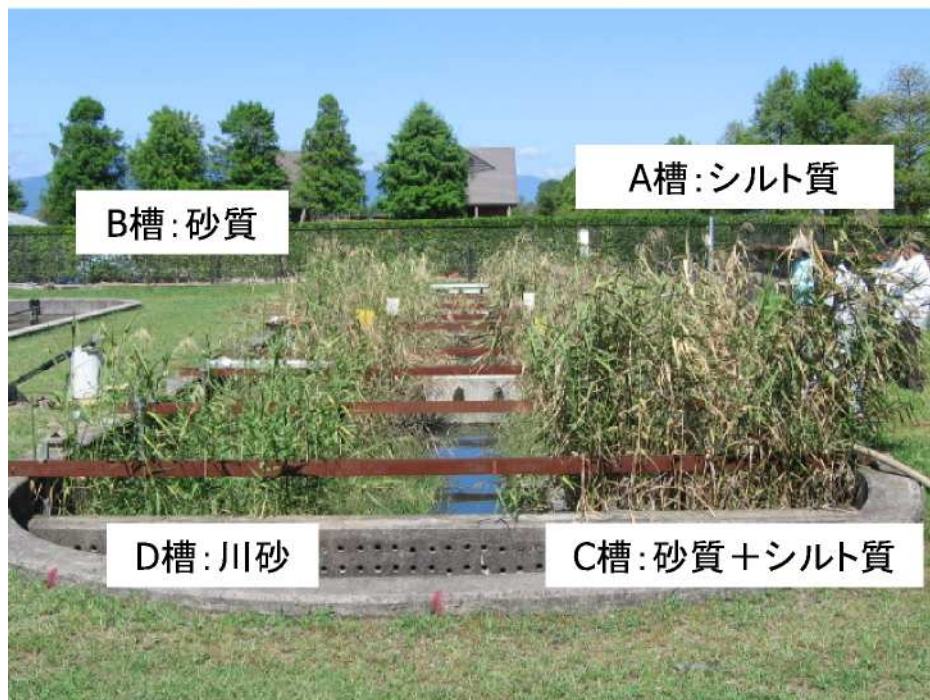
平成21年9月 ヨシ生育状況

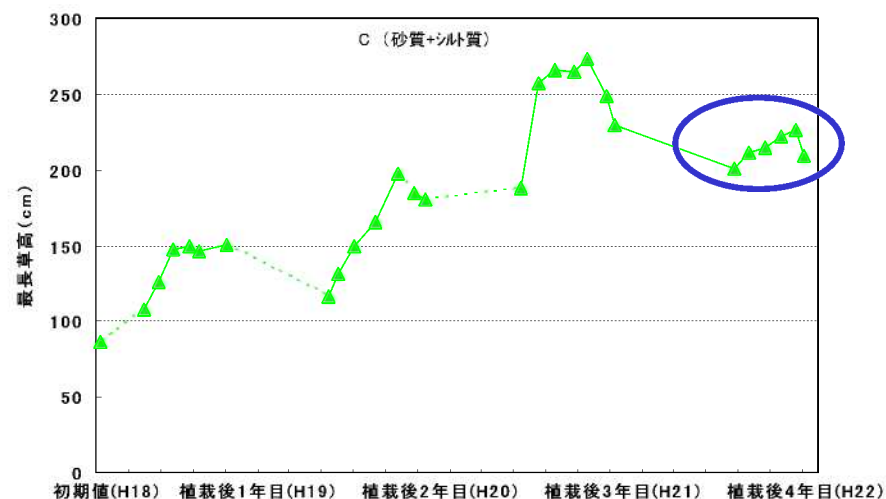
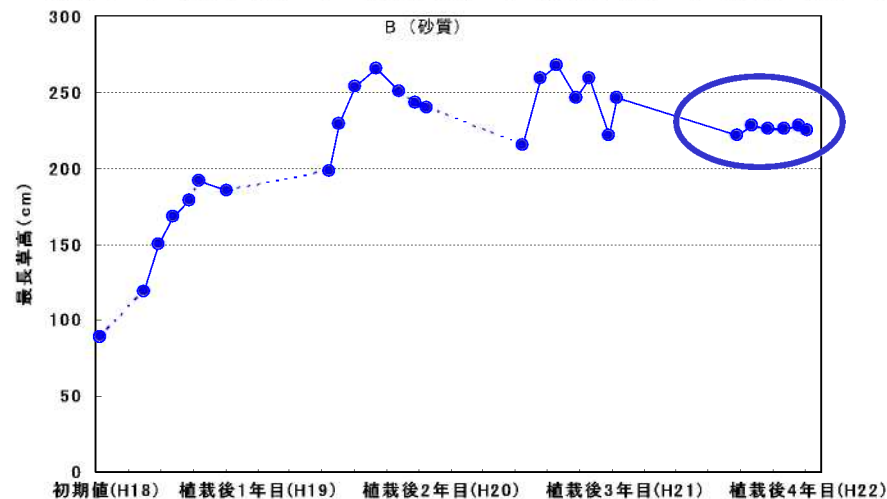
2. 最高草高調査結果

- シルト質(A槽)及び砂質(B槽)は植栽後1～2年目の成長が早い。しかし3～4年目では成長速度が鈍ってきた。
- シルト質+砂質(C槽)及び川砂(D槽)は、シルト質(A槽)や砂質(B槽)と違い3～4年目にて成長を見せた。

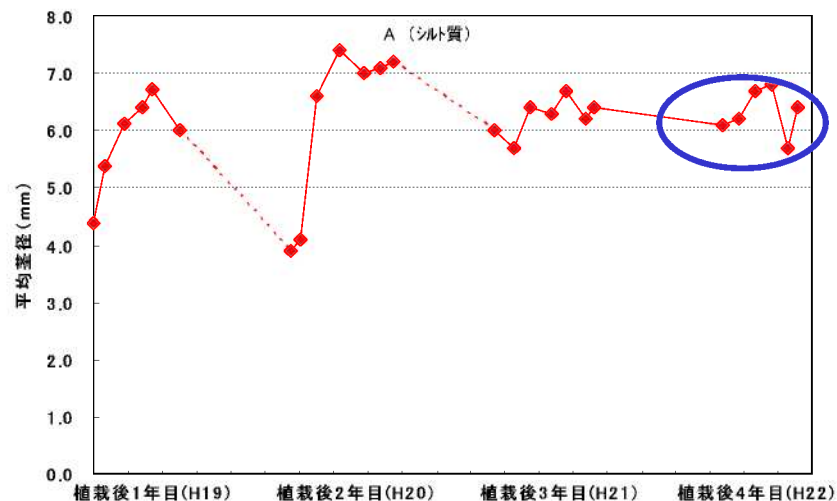
3. 平均茎径

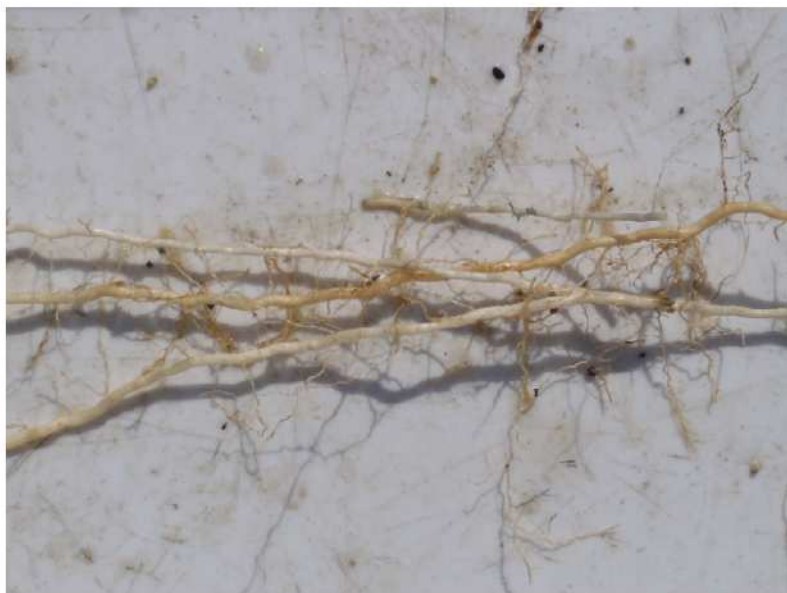
砂質

細い糸状の根がみられる

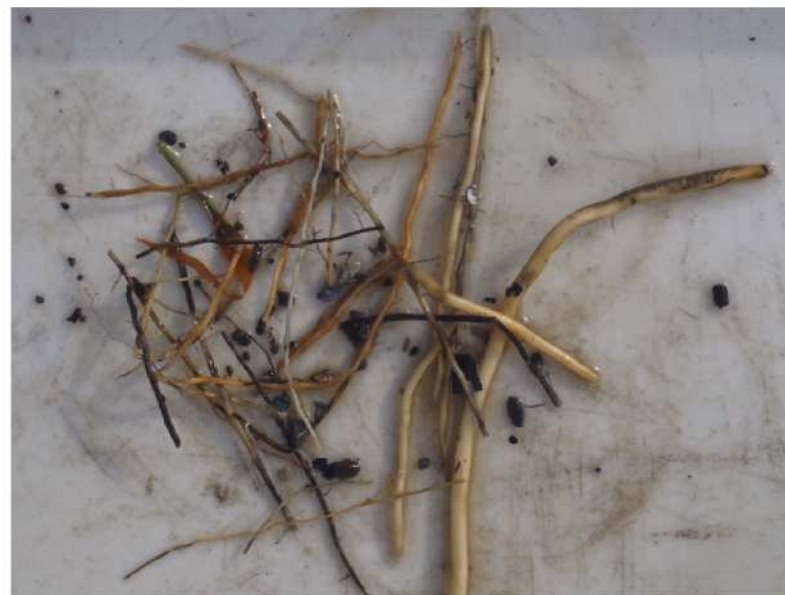
シルト質

細い糸状の根はあまりみられない

シルト質に植えた場合、栄養を吸収する能力が低い
