# 河川環境復元に向けての 取り組みについて

一庫ダム管理所  
管理班 松川 知三

# 一庫ダムにおける河川環境復元の取り組み

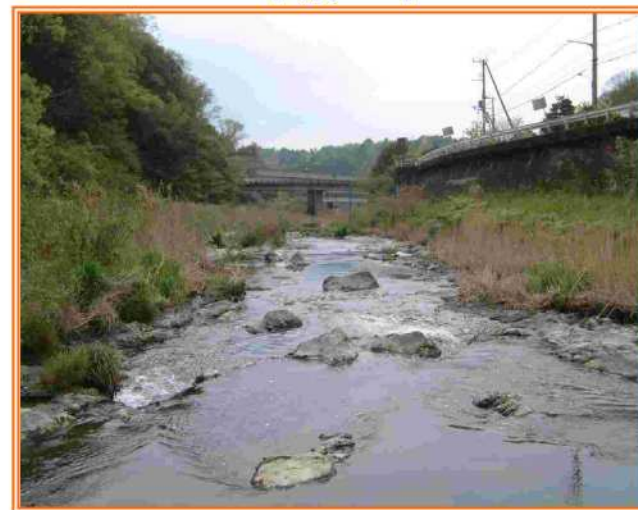
平成14年

河床のアーモークート化  
(土砂(細粒分)の流失)

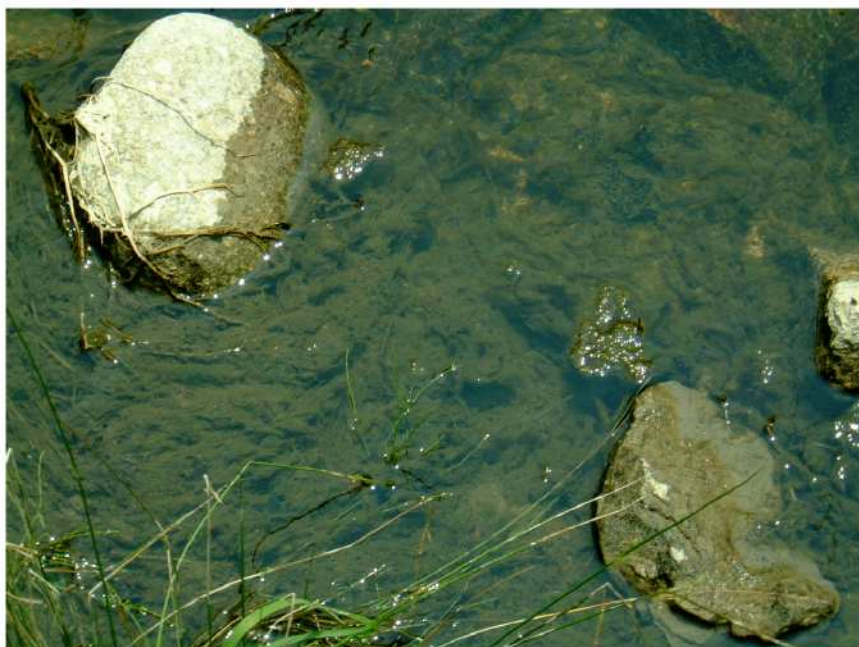
フラッシュ放流前

1. 川の中の石に付着している古い藻類が剥がれて、新しい藻類（魚類等のえさ）ができること（剥離・更新の支援）。
2. 川の中に中小の石や砂が堆積することで、魚が卵を産む場所（魚類の産卵床）がつくられること。
3. 少ない水の量では、川の一部に淀みができるため、淀みを流して川をきれいにする。

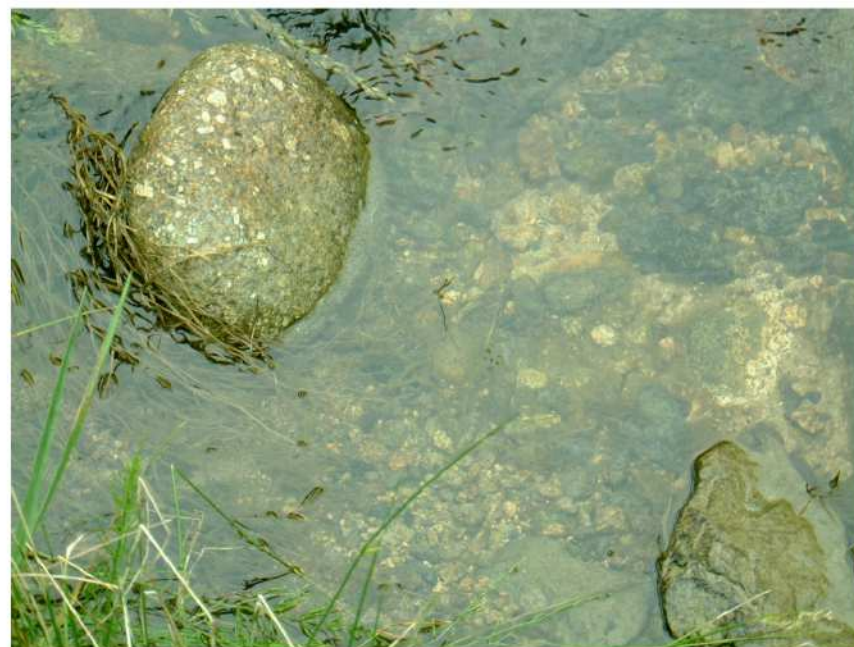
フラッシュ放流後

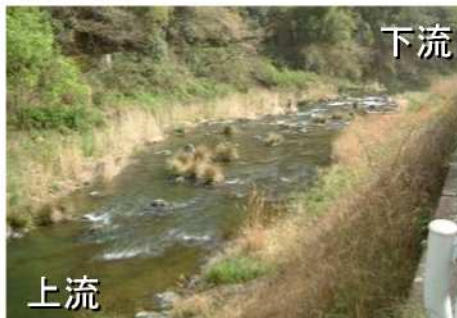
施工前

平成14年度対策(陸生植物の除去および玉石の投入)

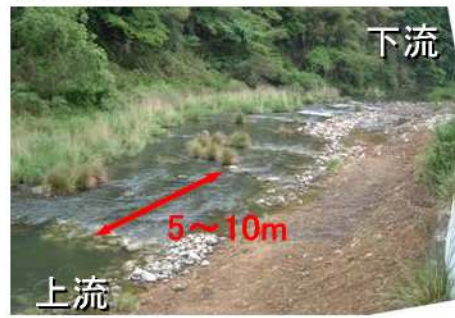
施工後

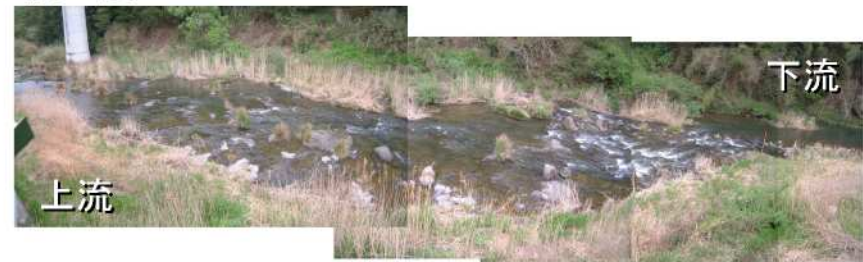
施工前

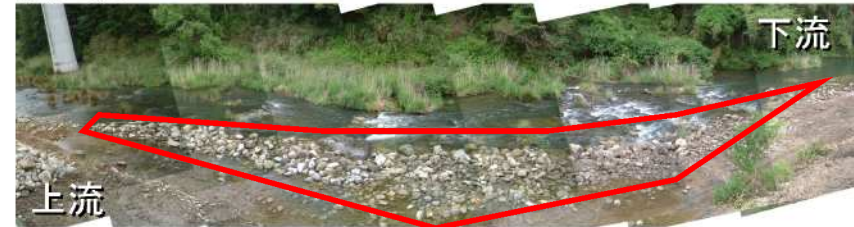
玉石投入 190m<sup>3</sup>  
ヨシの除去 2,000m<sup>2</sup>

施工後

- ・ヨシは重機により、根から除去
- ・玉石は右岸側に敷き均し、5~10mの間隔で河川を横断するように配置

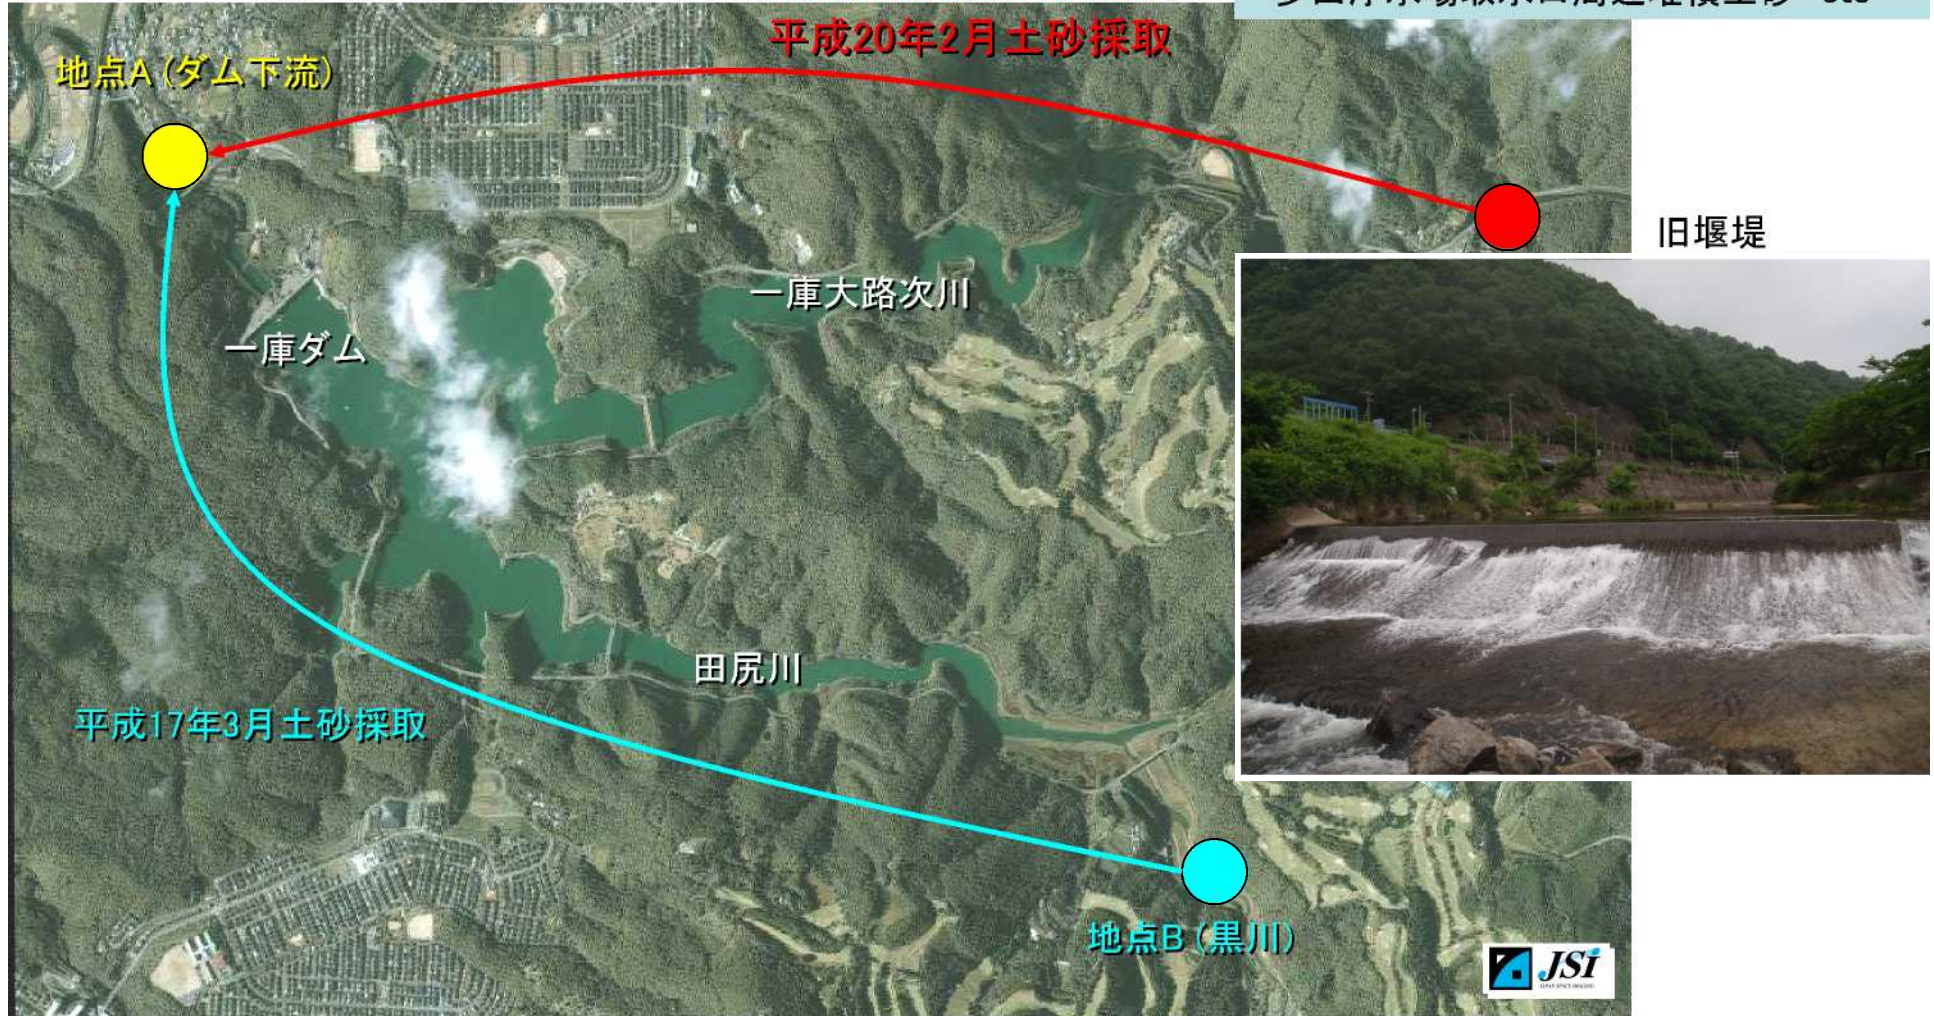
平成18年2月土砂採取

平成19年2月土砂採取

平成20年2月土砂採取

平成17年3月土砂採取

地点B (黒川)

- ・猪名川河川事務所関連工事発生土砂
- ・池田土木事務所関連工事発生土砂
- ・多田浄水場取水口周辺堆積土砂 etc...

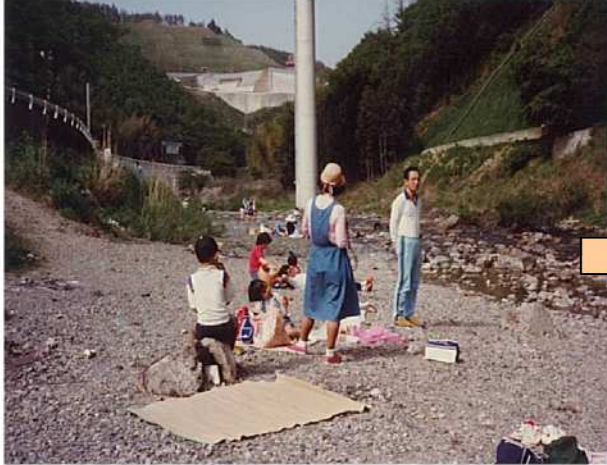
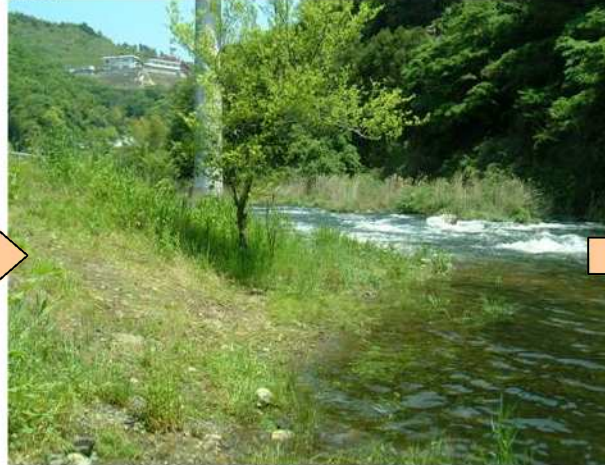
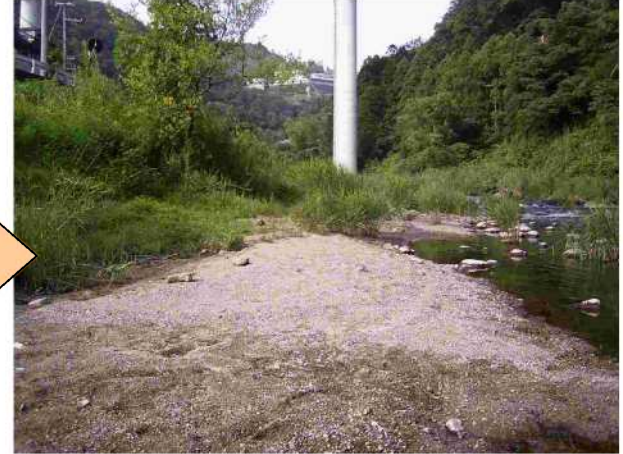
(ダム下流約400m付近)

昭和57年(ダム建設当時)

平成14年4月(対策前)

平成15年8月(対策後)

・平成14年度から河川環境復元対策を開始

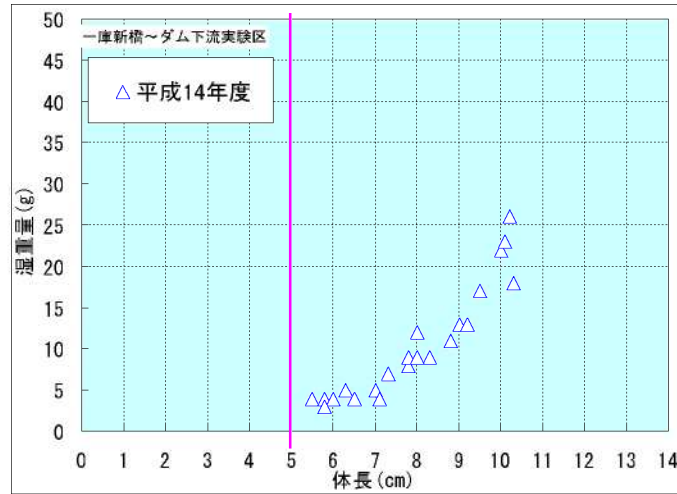
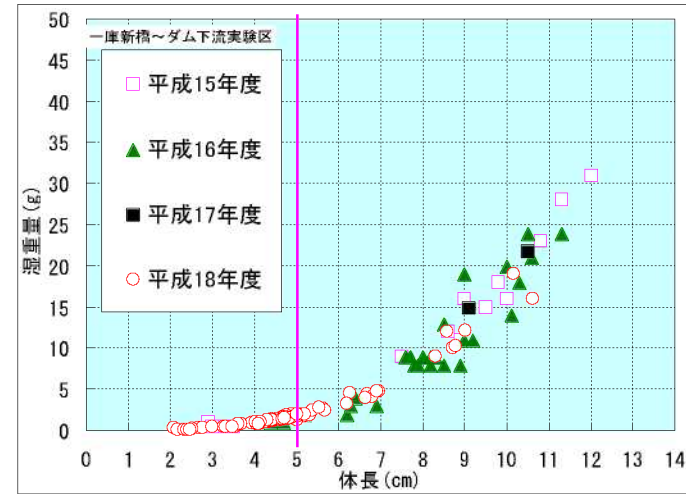
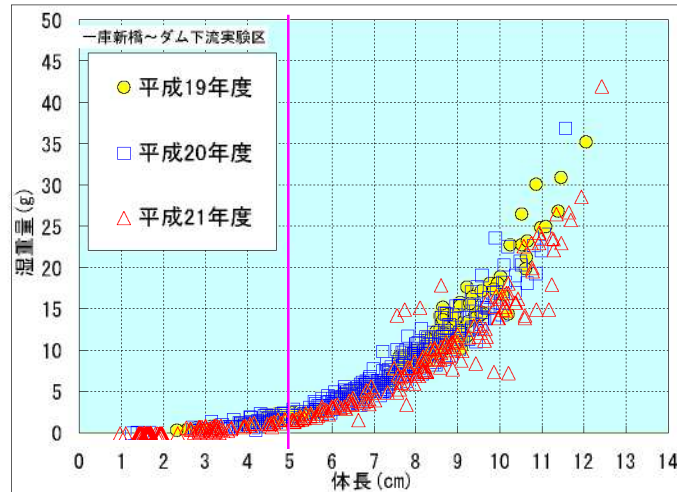
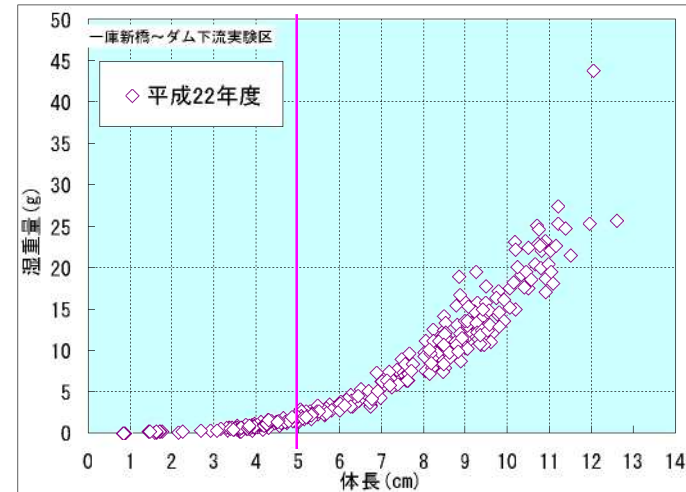
オイカワの湿重量と体長の関係(一庫新橋～ダム下実験区)

平成15年度以降、特に平成18年度以降、  
体長5cm以下の稚魚が増加している

下流土砂還元とフラッシュ放流および弾力的  
管理試験の複合的な効果が現れてきている
