野洲川河口部ヨシ帯再生事業

～地域と連携したモニタリングの取り組みについて～

国土交通省 琵琶湖河川事務所

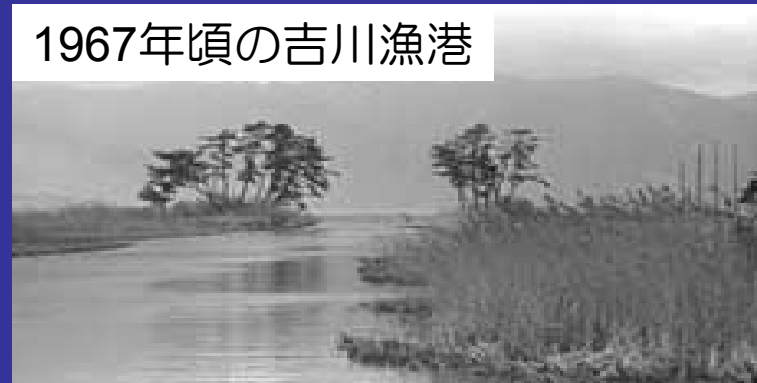
1967年頃の吉川漁港

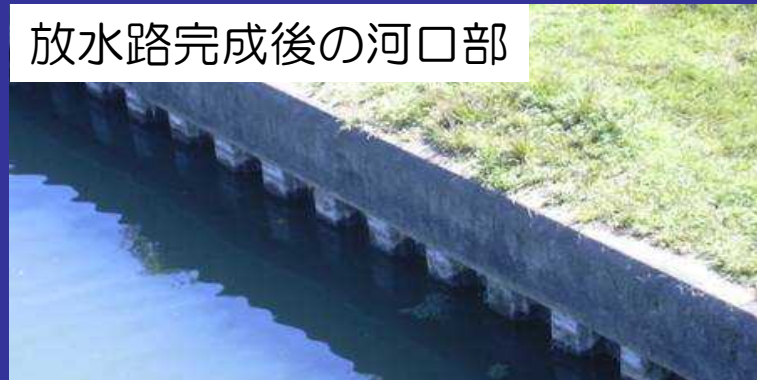
放水路完成後の河口部

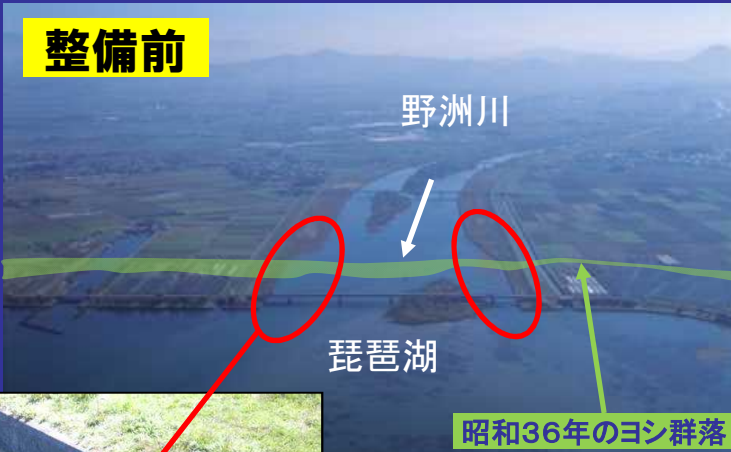
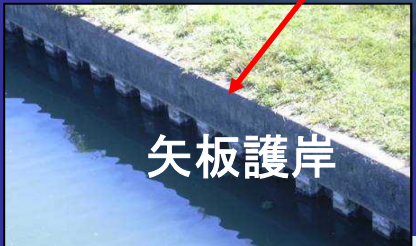
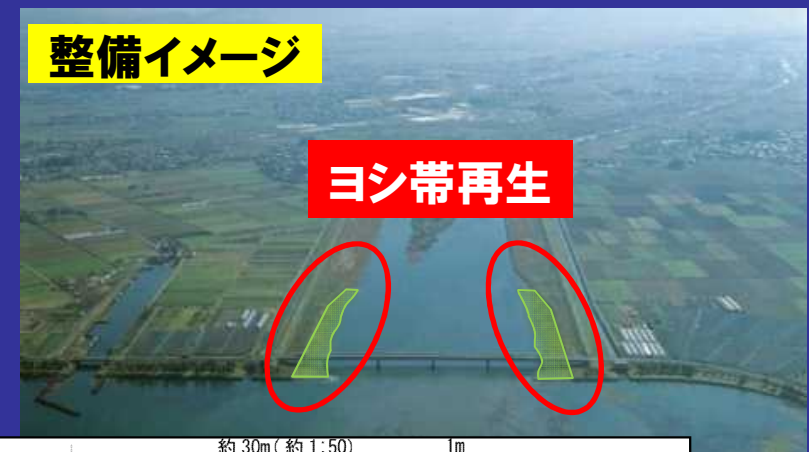
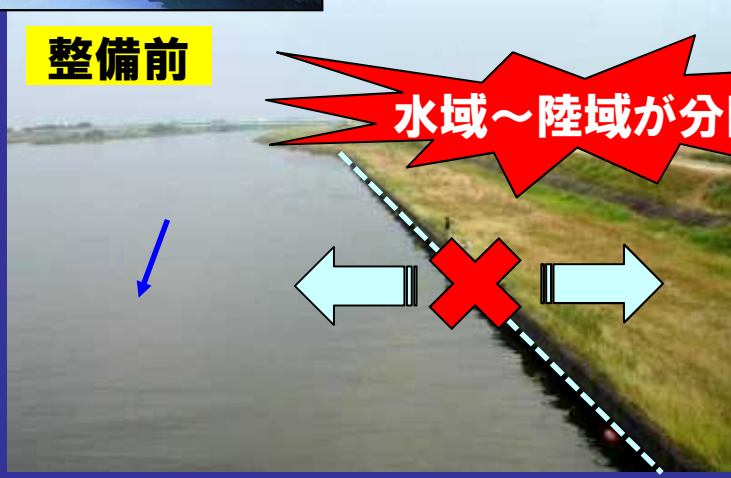
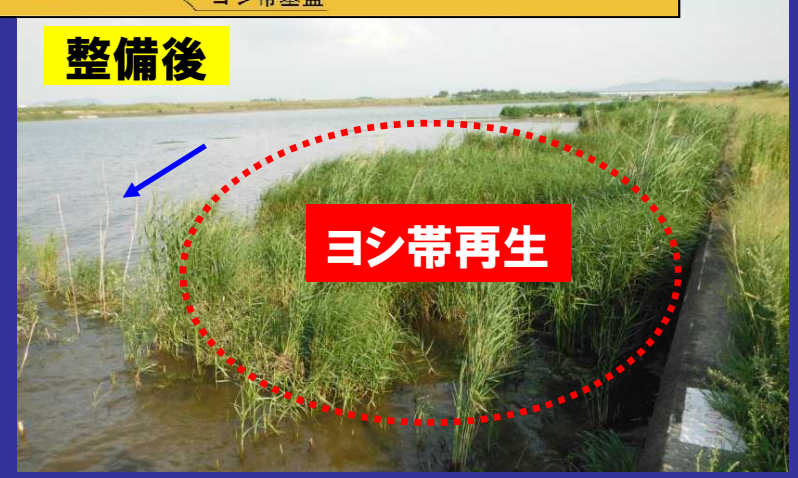
- ・横断連続性の回復を図り、コイ科魚類等の産卵・生育環境の再生をねらい、野洲川河口部でヨシ帯を復元する

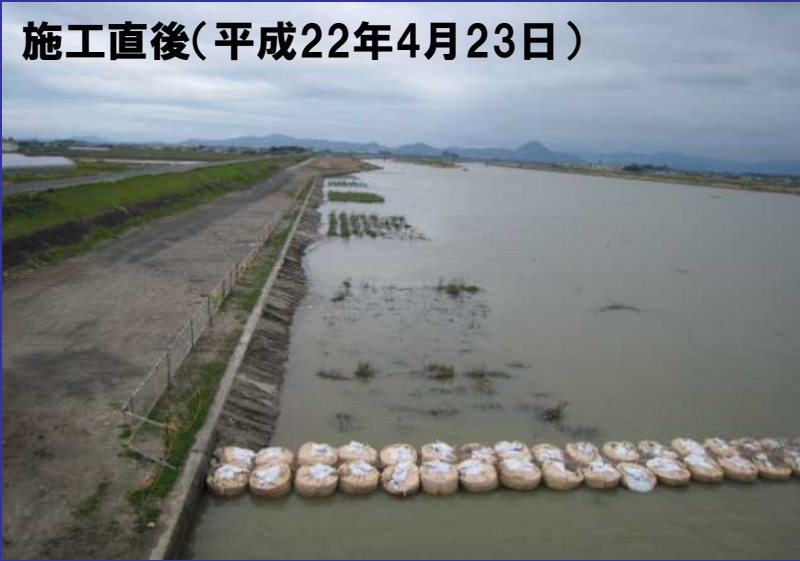
【右岸】

施工直後(平成22年4月23日)

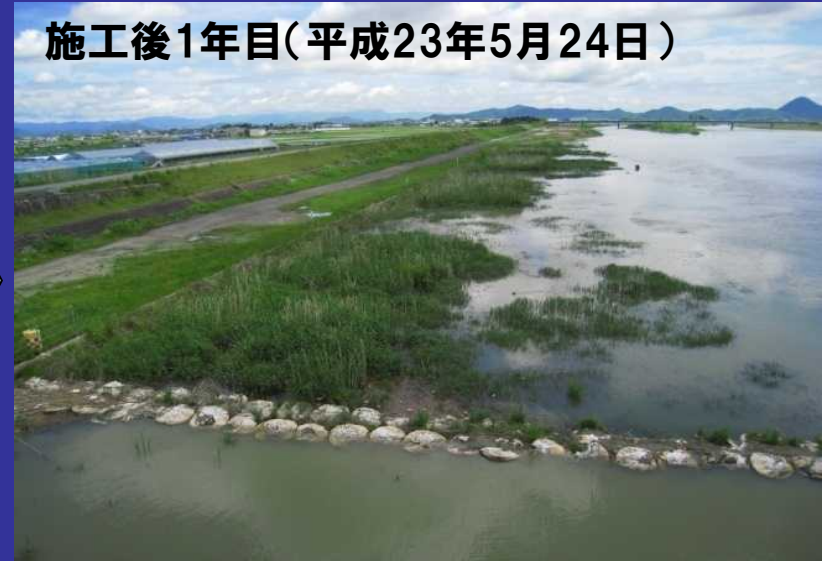
施工後1年目(平成23年5月24日)

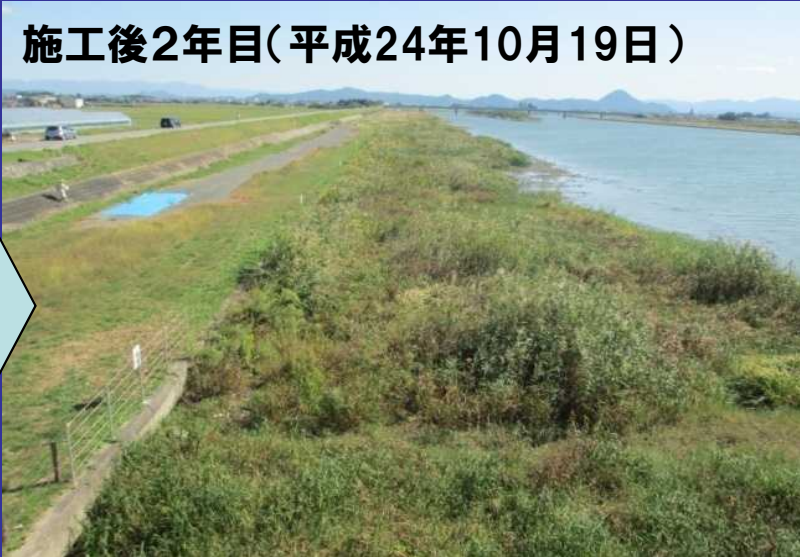
施工後2年目(平成24年10月19日)

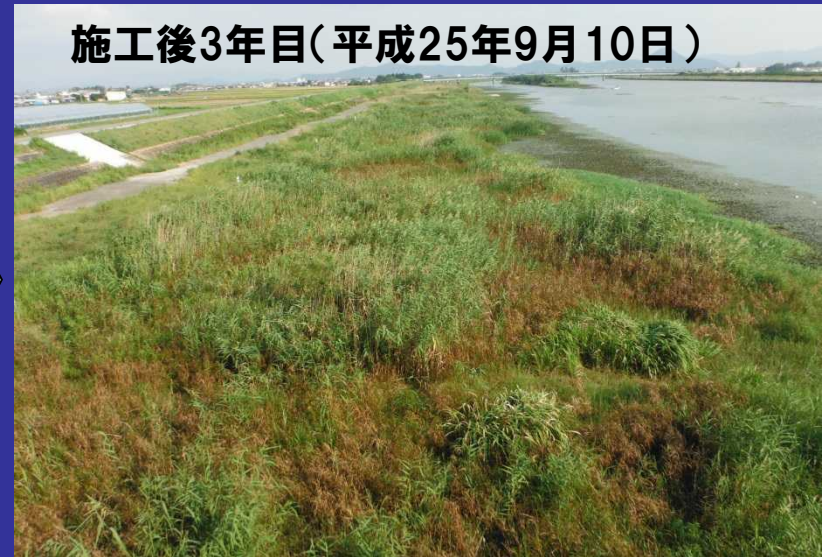
施工後3年目(平成25年9月10日)

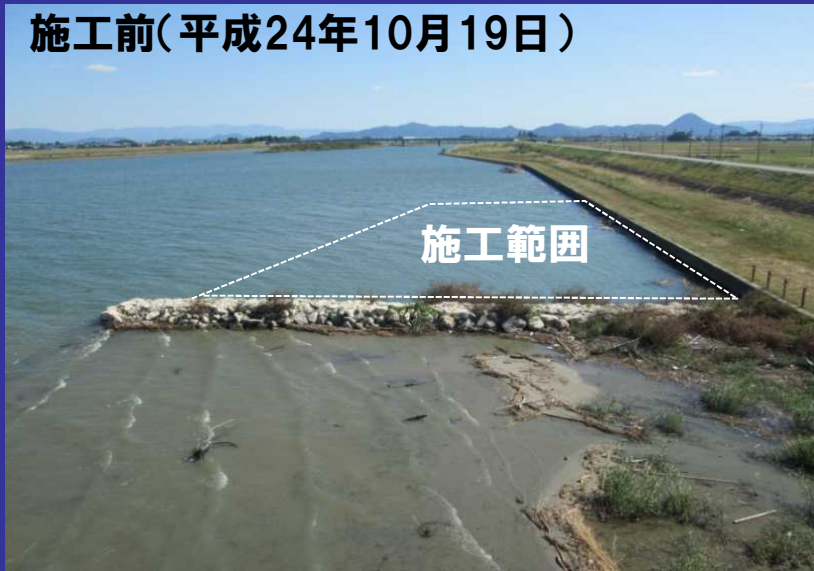
【左岸】

施工前(平成24年10月19日)

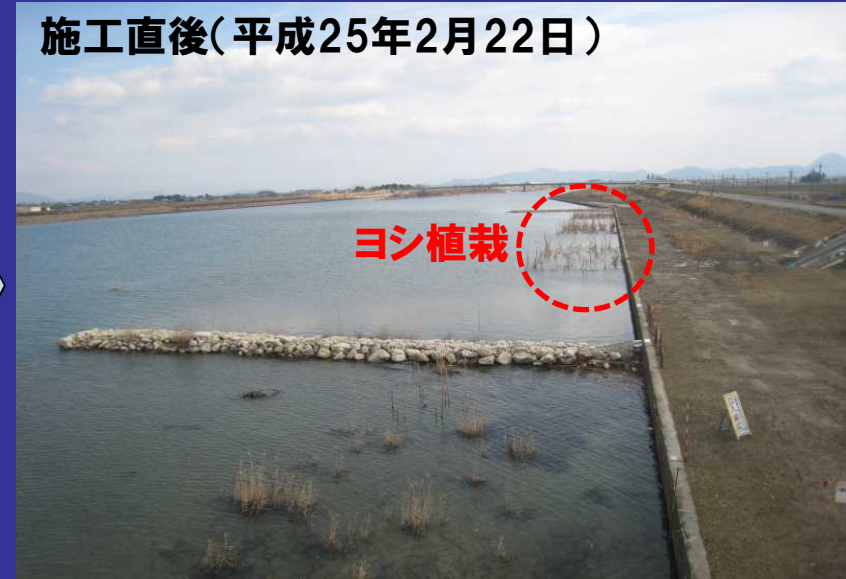
施工直後(平成25年2月22日)

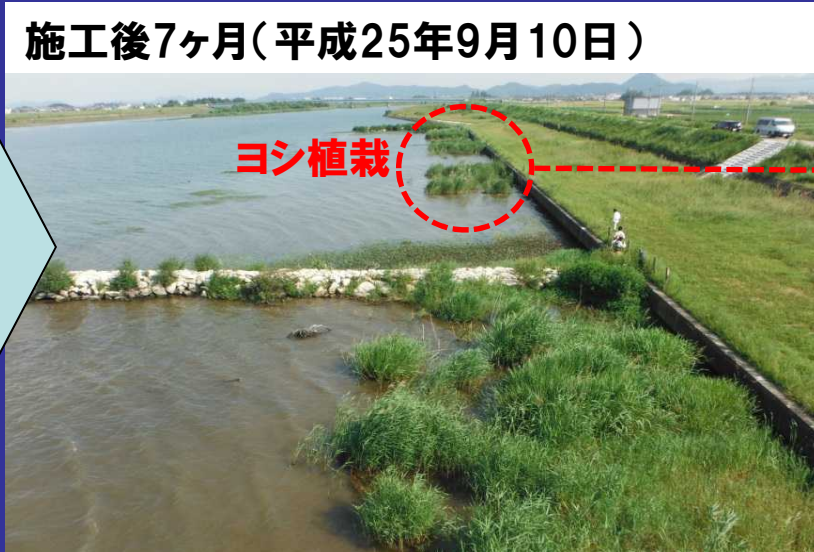
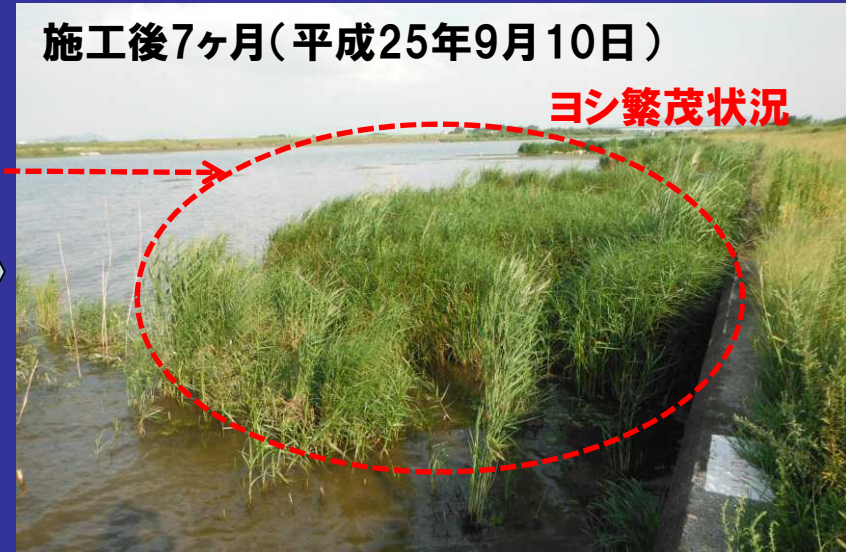
施工後7ヶ月(平成25年9月10日)
