# 熊野川河口干潟の再生を 目指した河川整備について

紀南河川国道事務所

# 新宮川水系の概要

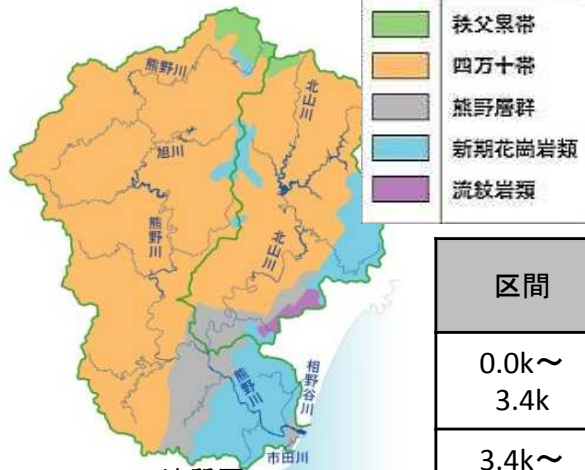
- 崩壊しやすい地質である四万十帯(形成時の圧縮・変形により割れ目が発達)が広く分布

区間	セグメント	代表粒径 (mm)
0.0k~ 3.4k	セグメント 2-1	38
3.4k~ 5.2k	セグメント 2-1	50

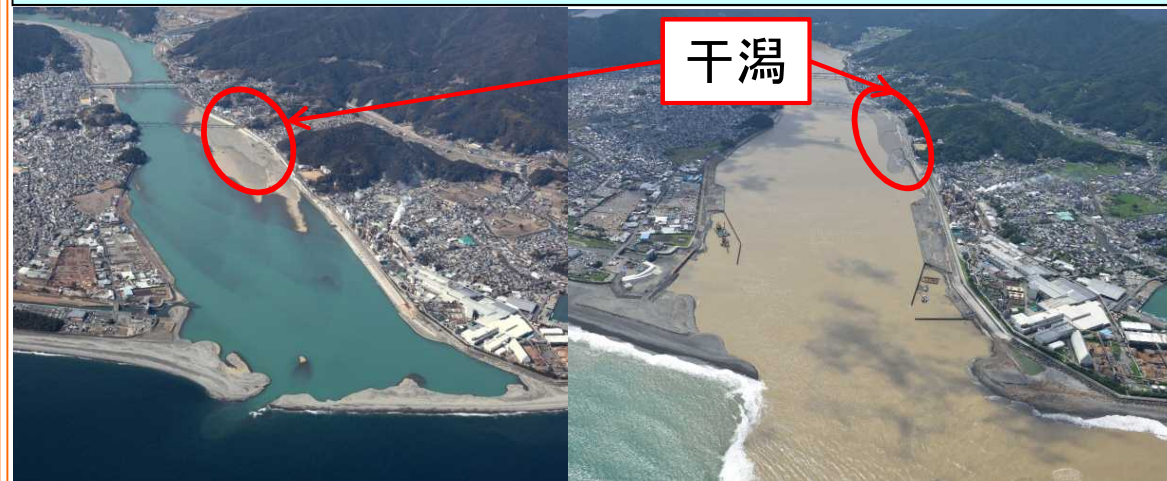
## 河口砂州

- 熊野川の河口には砂州が存在
- 大規模な出水があると砂州が流出し、河口が開く

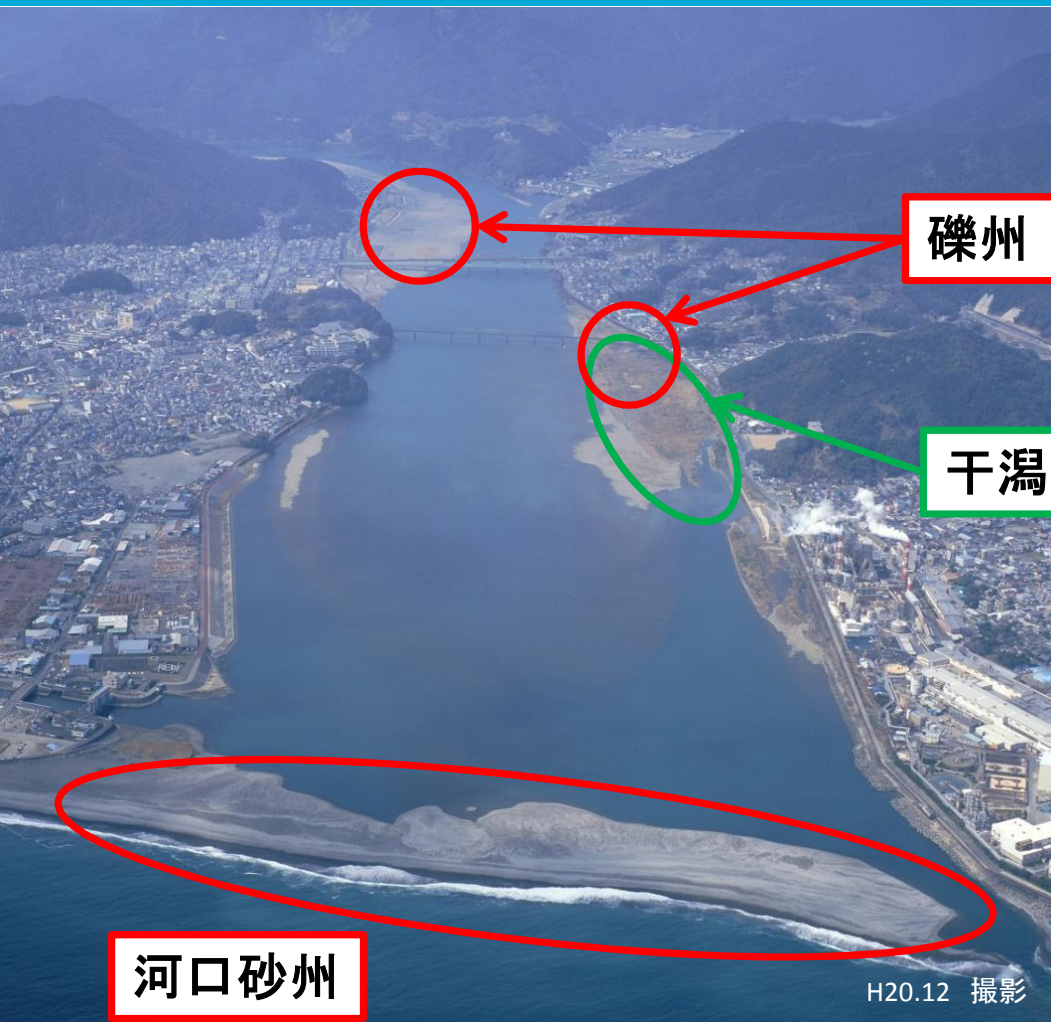
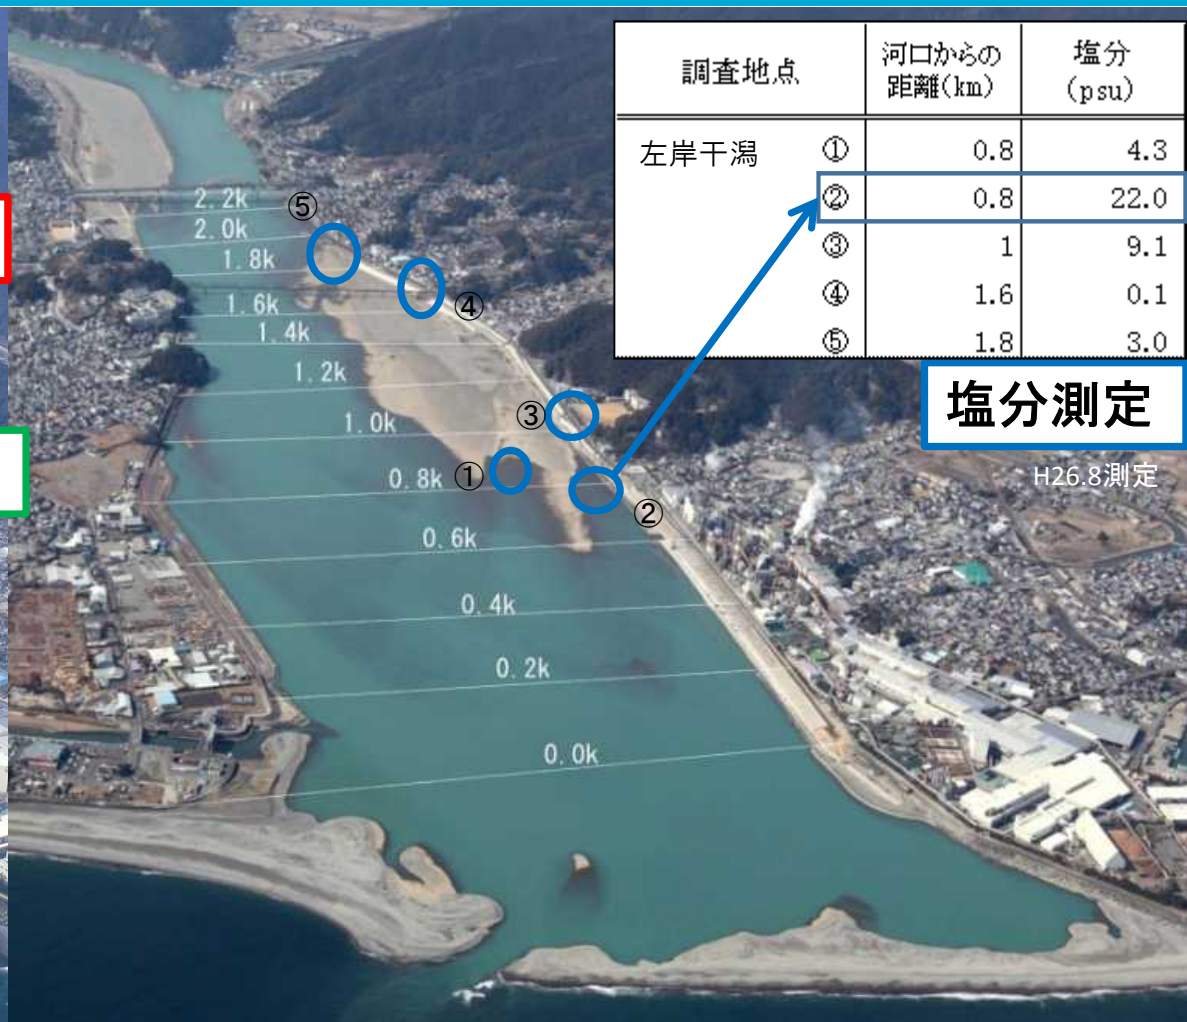
- 熊野川の汽水域は、河口が砂州により狭められていることから、塩分濃度が低い。
- 河床は礫質が主体の環境で、礫州が各所に存在する。  
→低塩分の汽水域で、潮間帯の浅場や間隙を好む種が生息する。
- 塩性湿地となっている部分がある。  
→塩性湿地にのみ生息している種も存在。

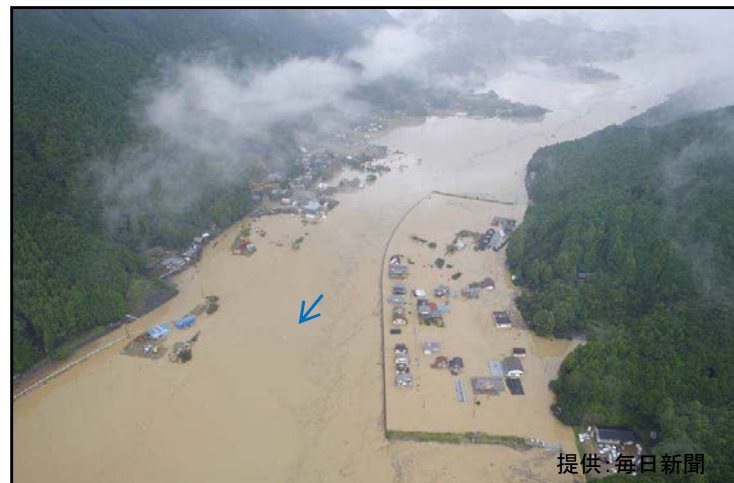
相野谷川高岡地区  
浸水状況

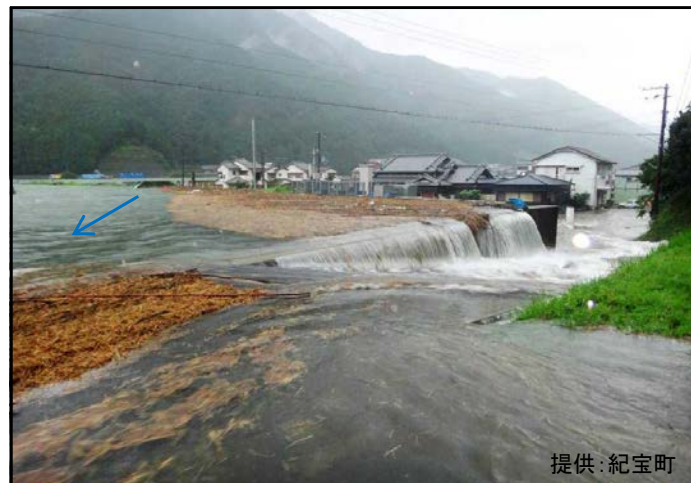
相野谷川高岡地区  
越水状況

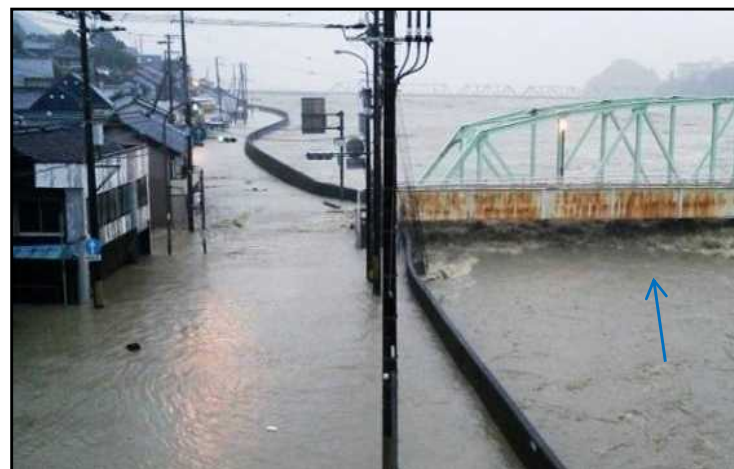
熊野川成川地区  
浸水状況

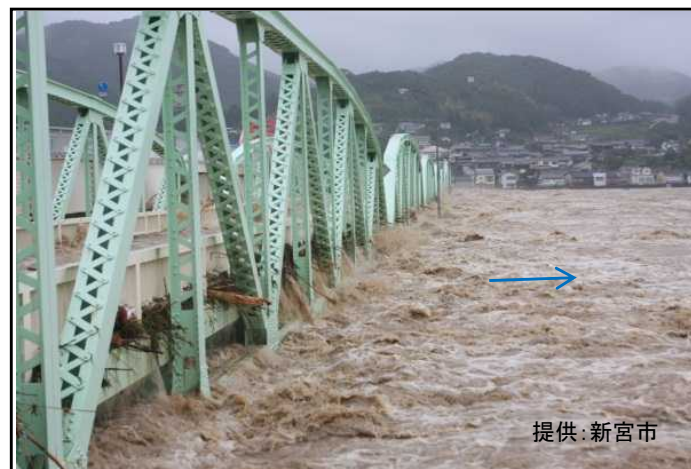
旧熊野大橋  
越水状況

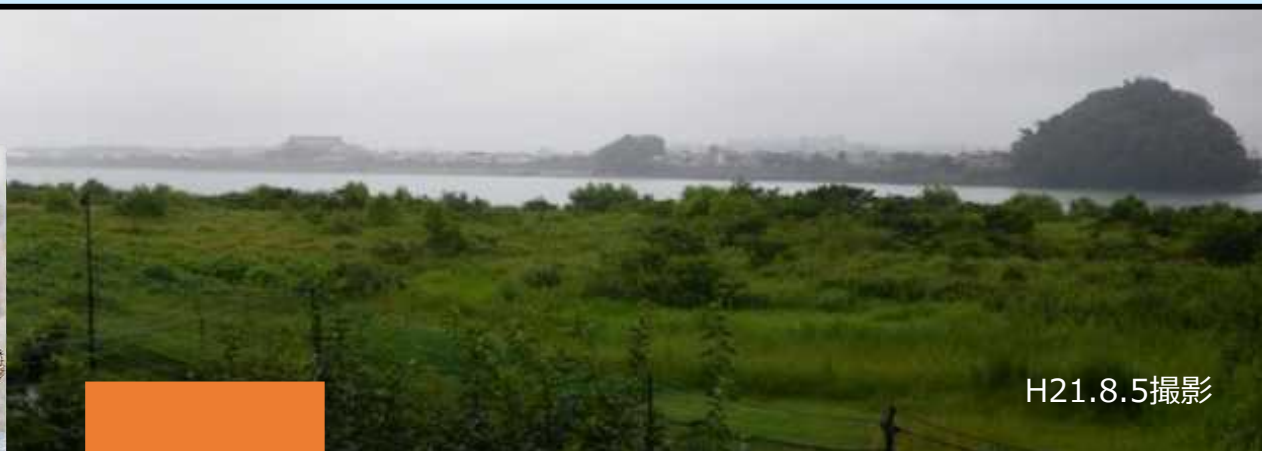
H21.8.5撮影

干潟：熊野川左岸0.8～1.4k

- ・塩性湿地に生息するシオクグ・礫河原に生息するカワラハハコ、カワラバッタを確認
- ・イドミミズハゼを始めとする重要種が数多く生息

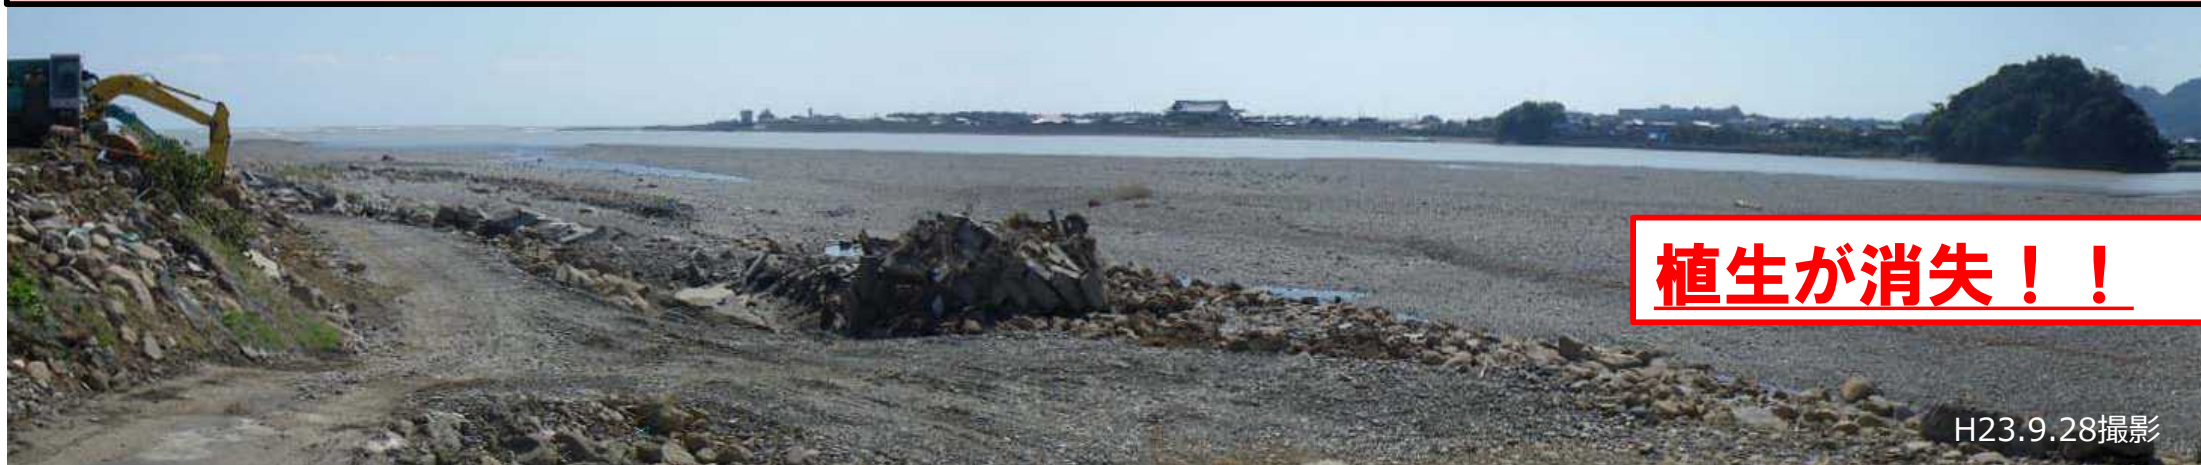
H23.9.28撮影

- ・河原の全域、川岸の一部で植生が消失(現地踏査による確認、植物調査は未実施)
- ・重要種の数が増減。確認がなくなった生物も存在

**植生が消失！！**

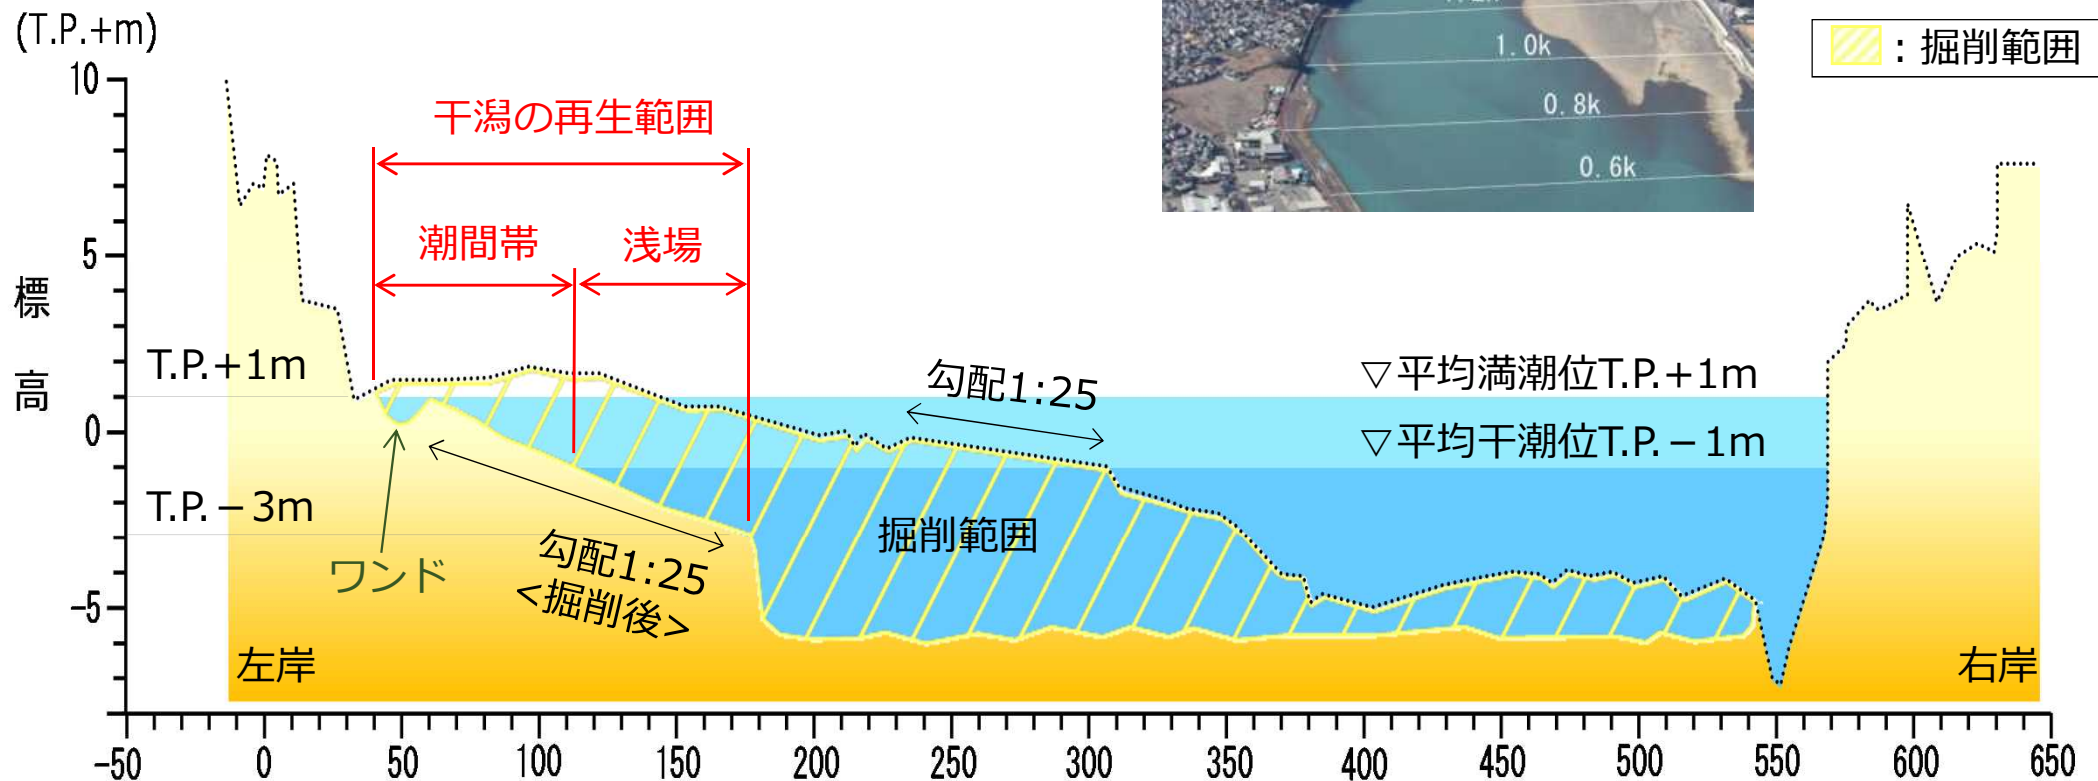
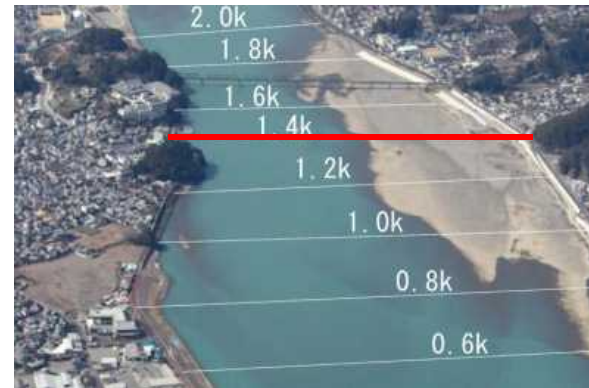
【熊野川左岸1.4k地点】

- ・干潟の再生範囲は、T.P.+1m(平均満潮位)~T.P.-3m(平均干潮位から水深2mを確保)とする。
- ・勾配は概ね1:25~1:50にし、潮間帯と浅場を創出。
- ・岸際を掘り、ワンドを作る。

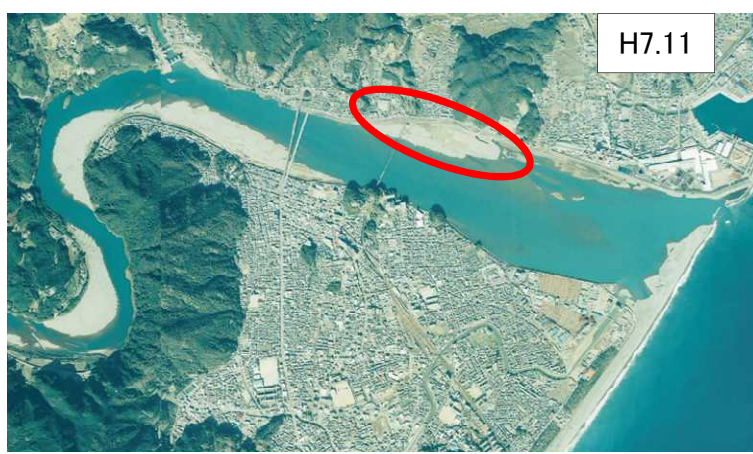
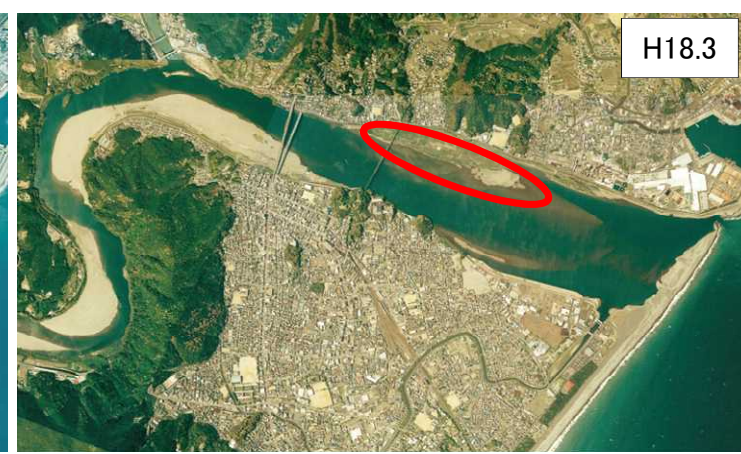
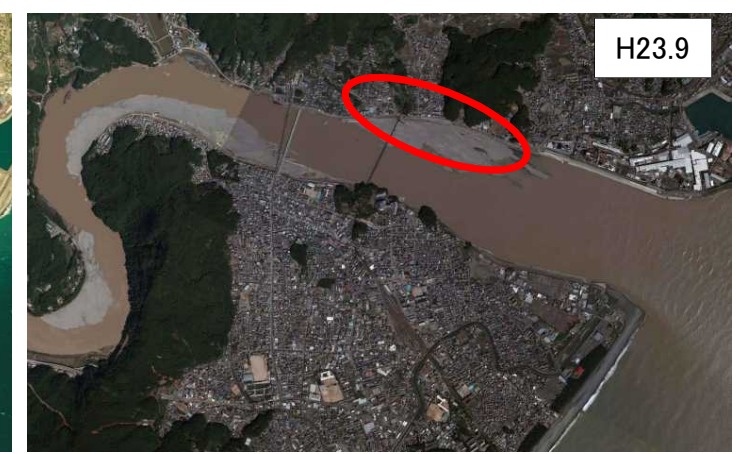
- 左岸1.0付近はいずれの年代も潮間帯が広く形成されている。
- 変動が大きいエリアは流心部・右岸に集中している。
- 写真でも形状の大きな変化は見られない。

**→一度干潟を再生すれば形状はほとんど変わらない**

- TP+1~+2
- TP-1~+1【潮間帯】
- TP-2~-1
- 変動が大きいエリア
