大和川瓜破地区における 瀬・淵整備について

近畿地方整備局 大和川河川事務所
調査課 角田 豊土

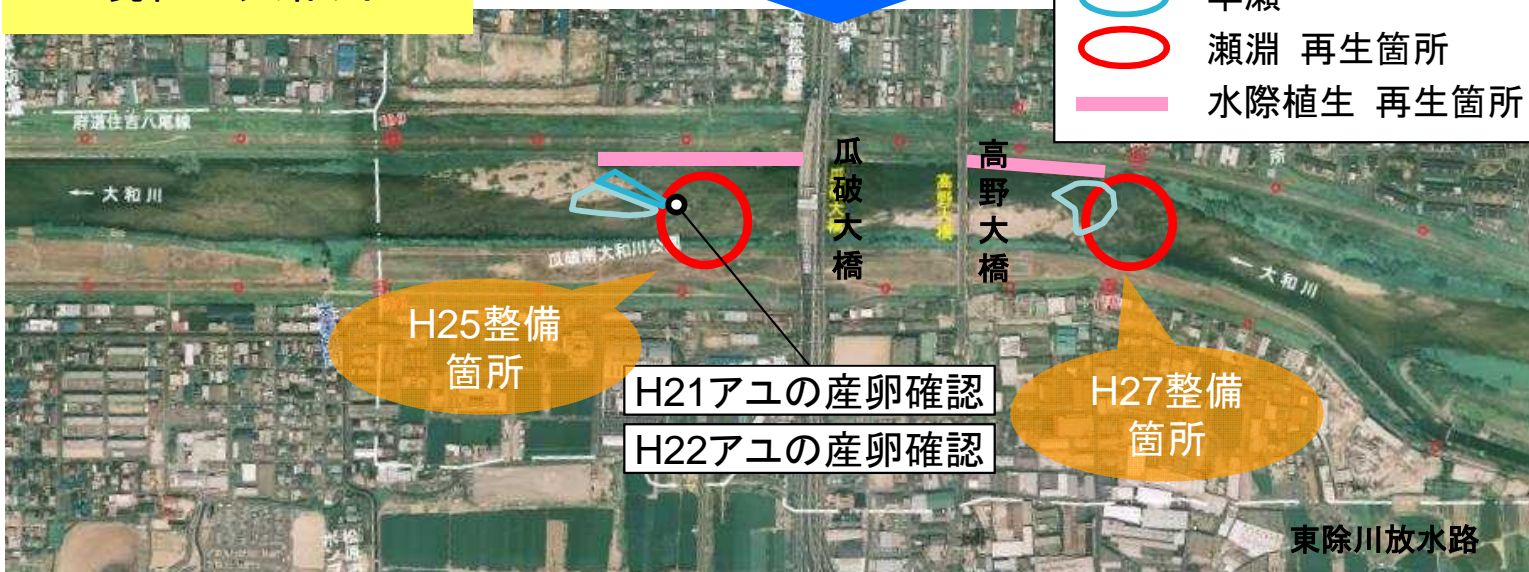
現在の大和川

○ 平瀬
○ 早瀬
○ 瀬淵 再生箇所
— 水際植生 再生箇所

瀬の数: **2箇所**
(早瀬) かつ小さい
淵の数: 0箇所

川の生きもの:
・アユの漁獲高 0kg
(現在漁業は行われていない)
・アユの確認数 1匹
・魚の種類数 22種類
オイカワ、ギンブナ、カマツカなど
(平成22年、明治橋12.0k付近、年2回調査で)

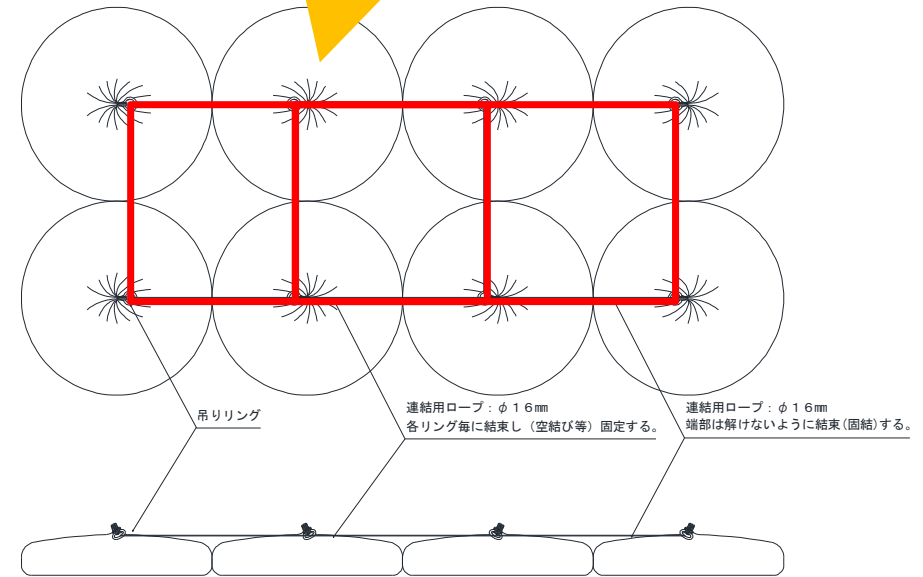
袋詰玉石 N=107袋

生息環境を揃えるため、袋詰玉石と捨石を近くに配置

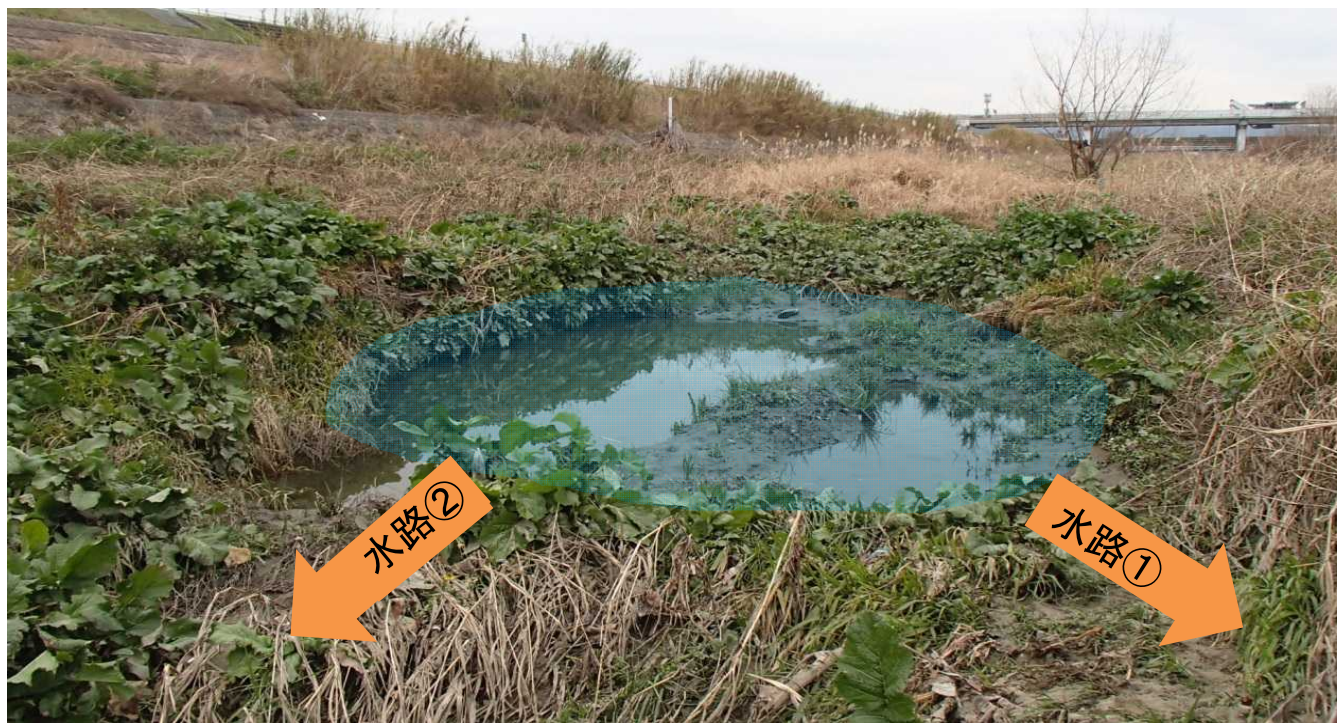
瓜破整備箇所下流(10.0k付近)にたまりを発見
→本川に繋がる水路を掘ってワンドを生成

稚魚等の魚類の棲み処、増水時の避難場所

水路②
出口

流れ

水路①
入り口

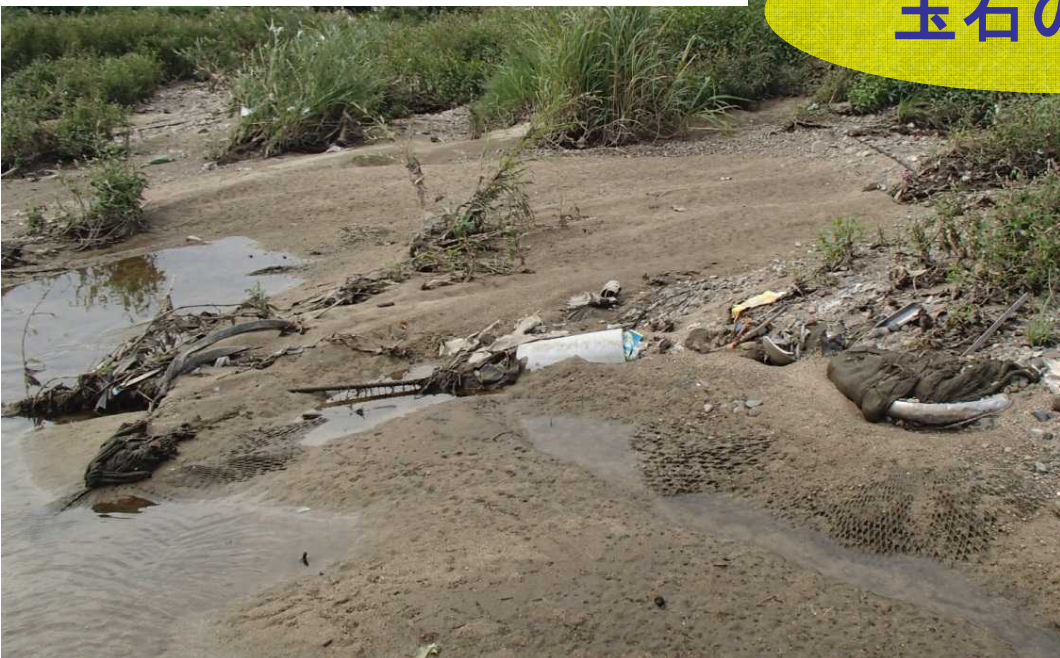
撮影：H27. 9. 30 水位：-2.13m

玉石の様子

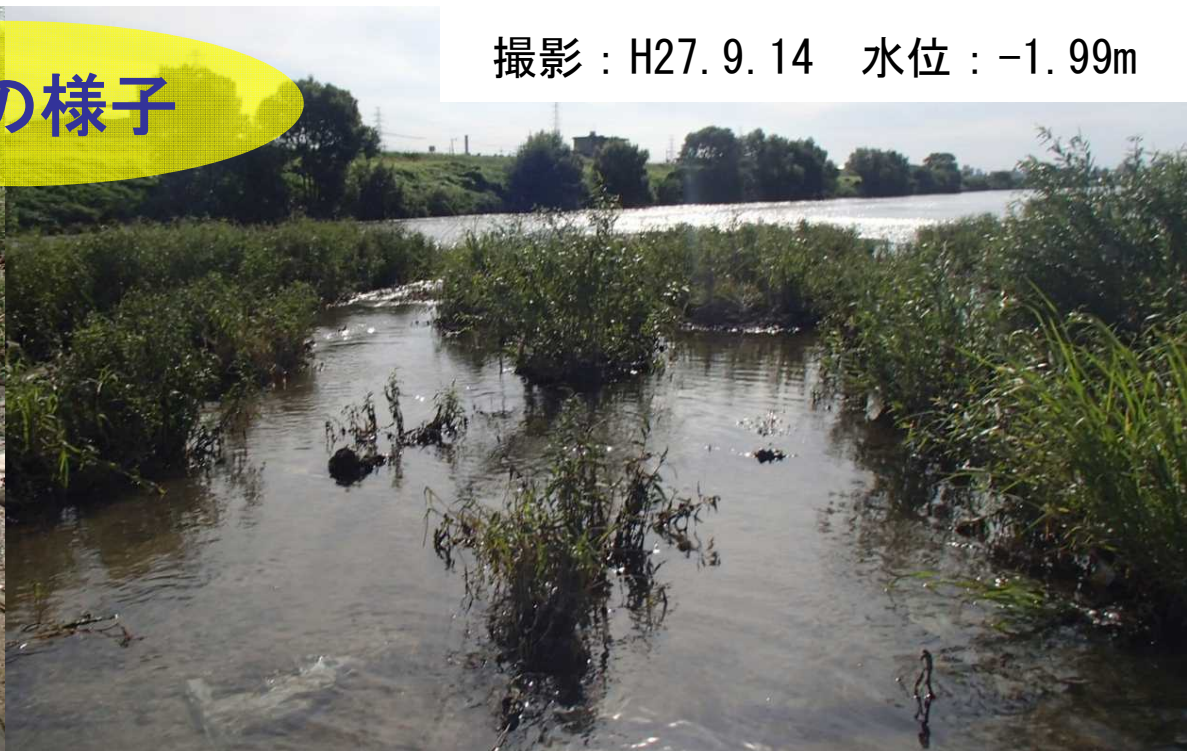
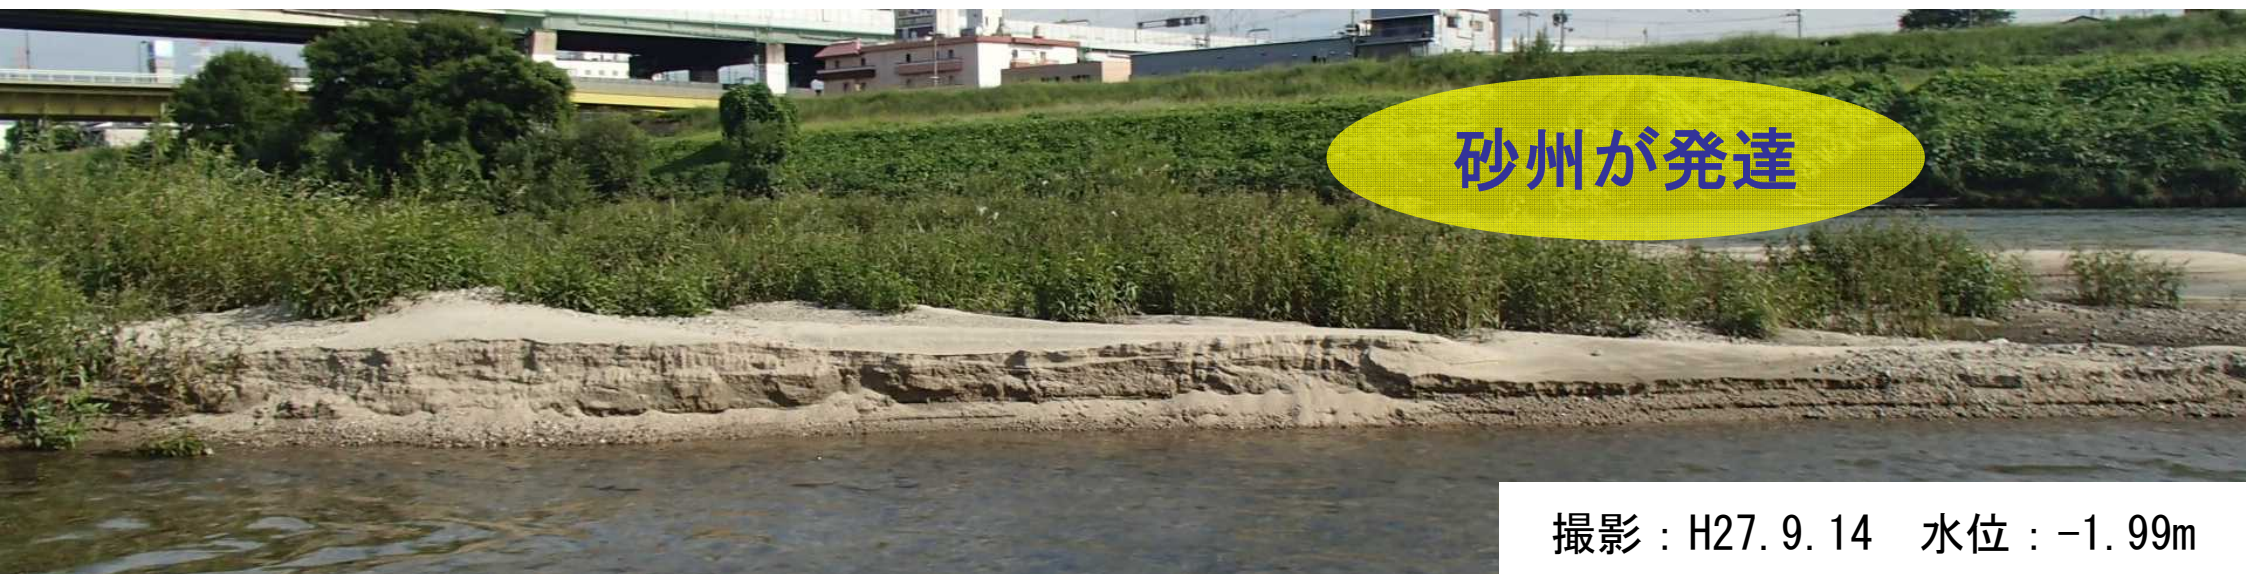
撮影：H27. 9. 14 水位：-1.99m

砂州が発達

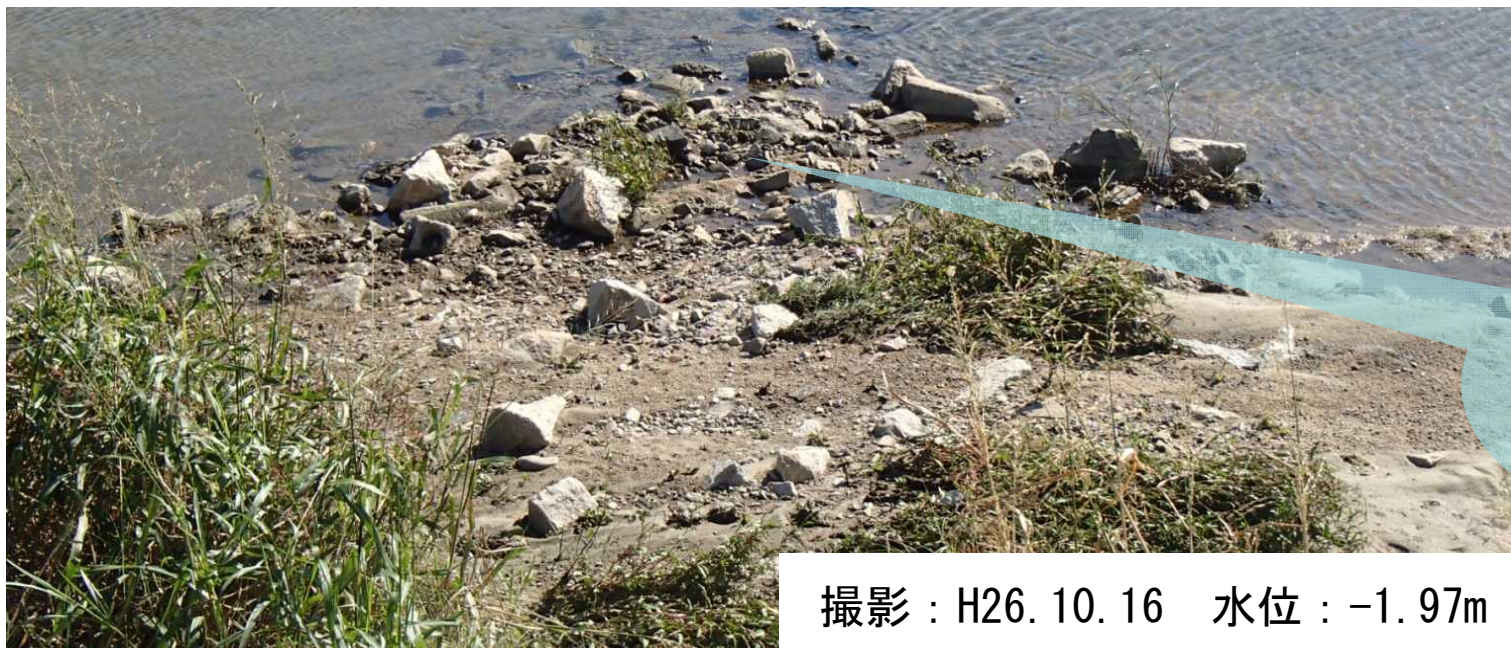
撮影 : H26. 10. 16 水位 : -1.97m

島は崩れて
平面的

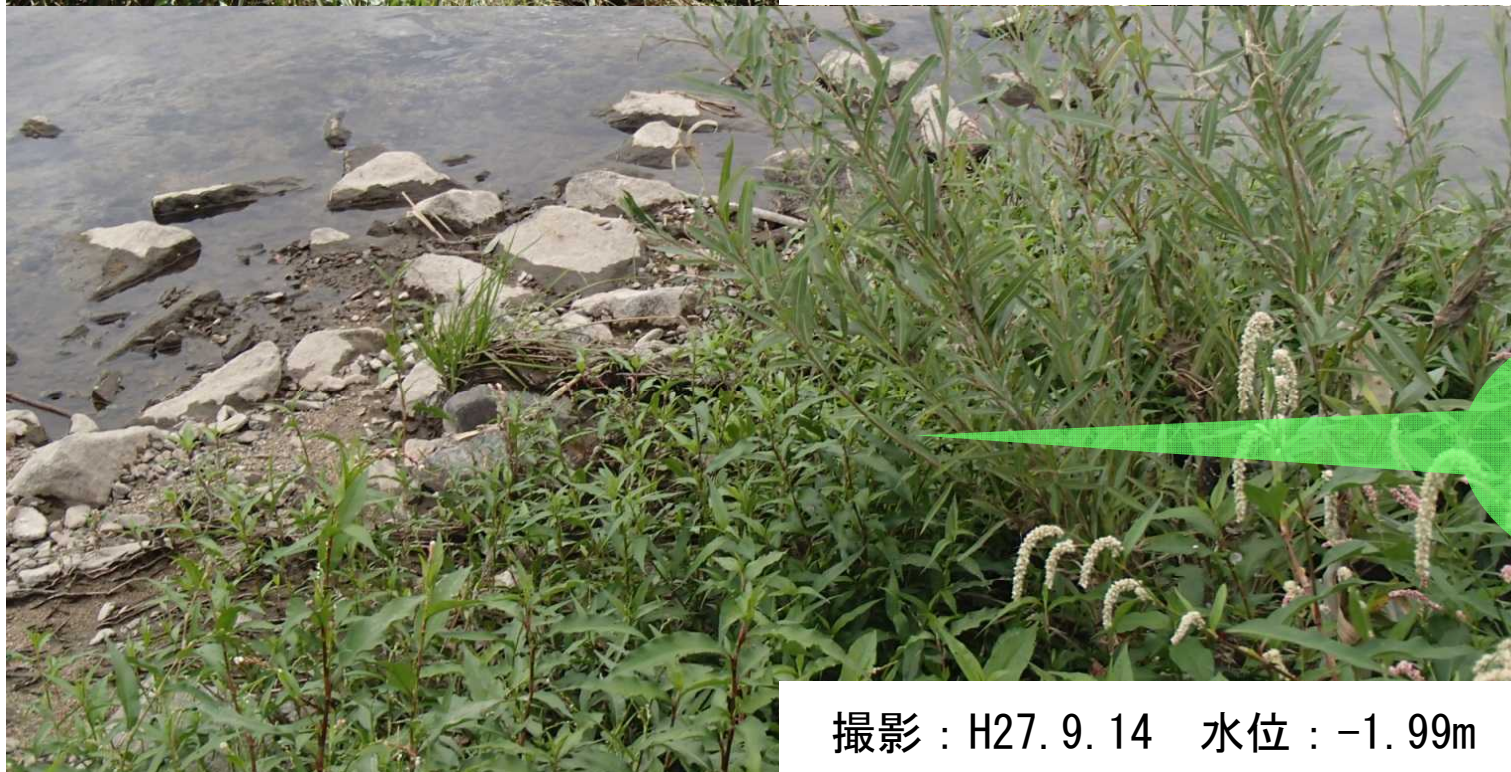
撮影 : H27. 9. 14 水位 : -1.99m

植物が生育

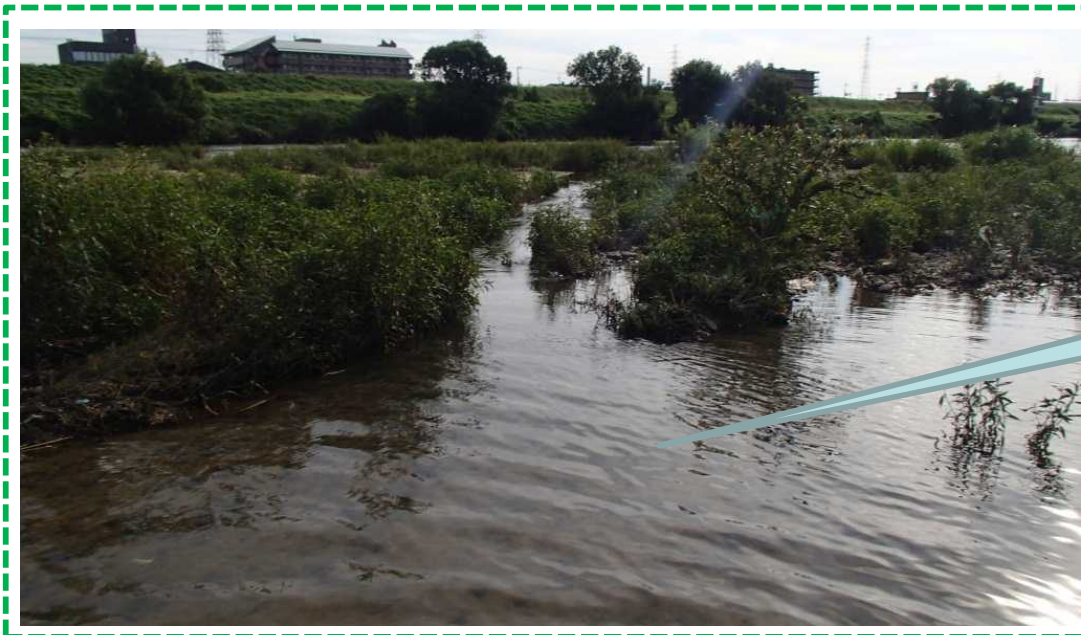
本川につながる

止水域
