うどの  
**鵜殿ヨシ原保全の取組みについて**

**国土交通省 近畿地方整備局  
淀川河川事務所 河川環境課**

**平成27年10月21日**

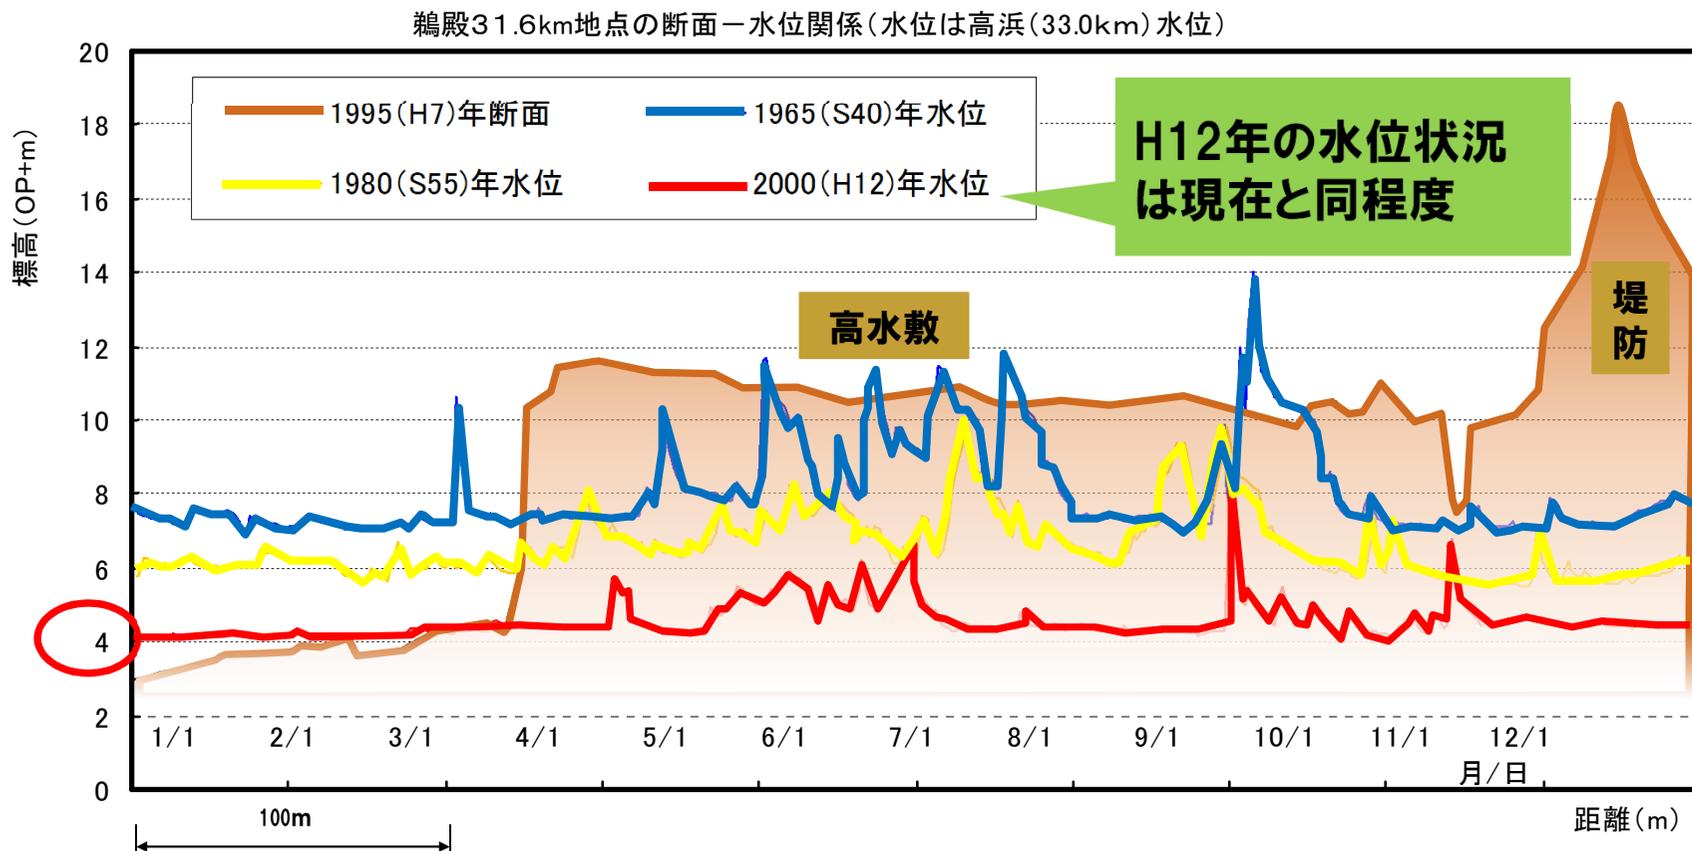
航空写真で見る昔 (昭和 35 年) と今 (平成 9 年) の淀川

- ・S40年には年間に5,6回程度冠水していたが、改修工事により徐々に水位が低下し、高水敷の乾燥化が進行
- ・ヨシ群落面積が減少しヨシ原の衰退

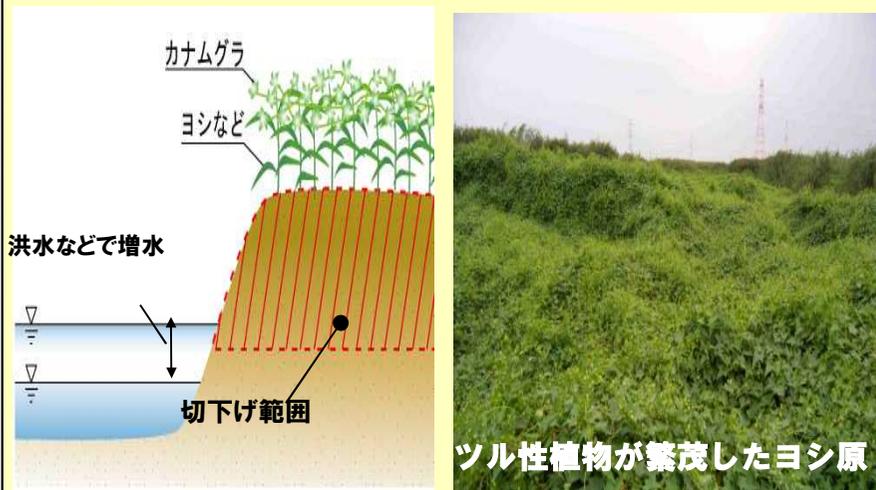
**整備前** 高水敷の干陸化によりカナムグラ等の陸生植物が繁殖し、ヨシ原が急激に減少

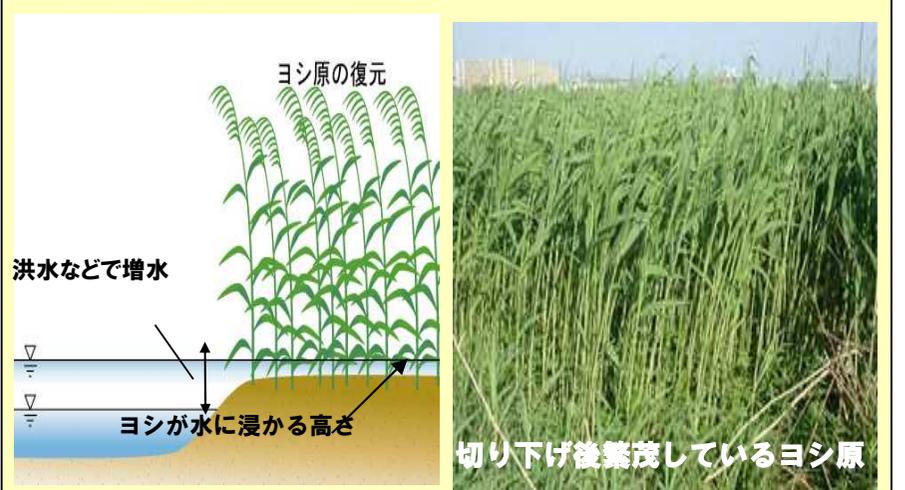
**整備後** ヨシ原の復元を図り、オオヨシキリやツバメなどの生物の生息・生育・繁殖環境の創出

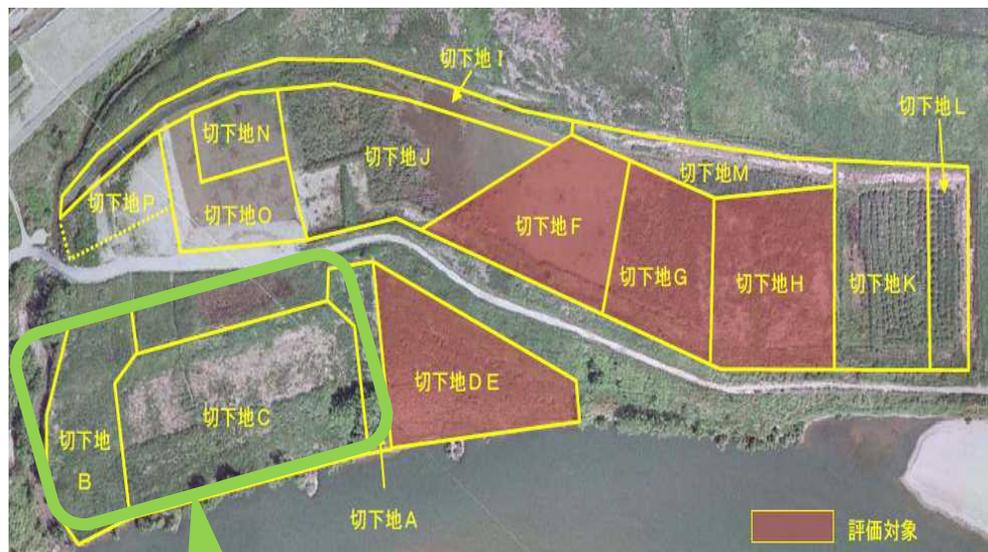
図1.切下げ地位置図

- ・評価対象は切下げ工事が実施されて9年以上経過した事業地 (切下げ地DE,F,G,H)とした

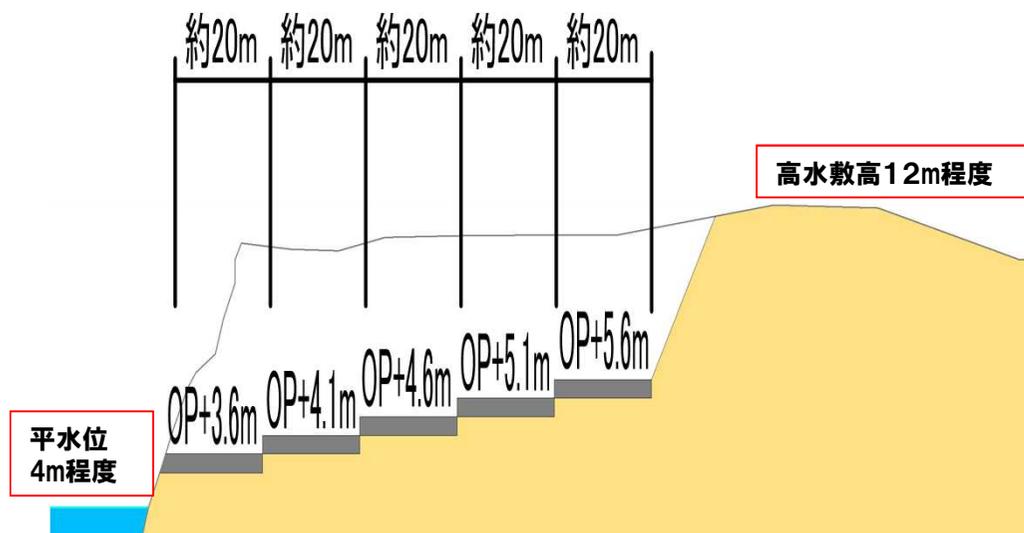
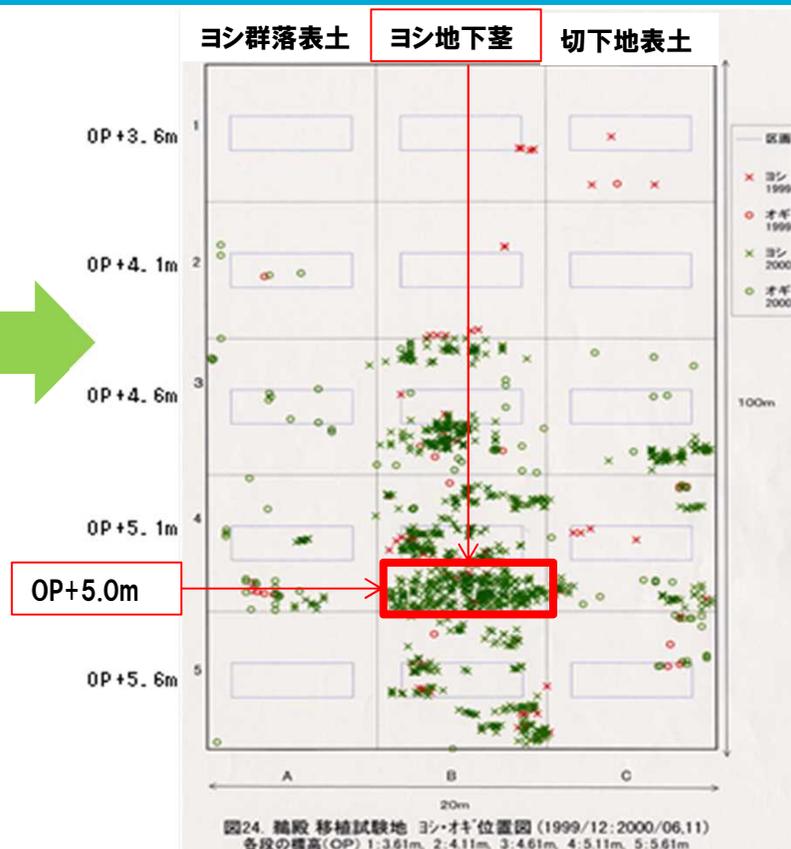
表土施工年月 H11年6月  
 表土の種類  
 ・切下げ地表土  
 ・鶴殿ヨシ群落のヨシ根茎含有土  
 ・鶴殿ヨシ群落表土  
 切下げ地面積 1,872m<sup>2</sup>

- ・地盤高さOP+4.6~5.6m、表土にヨシ根茎含有土を設置した場合に多くヨシの発芽が見られた
- 切下げ高さをOP+5.0mに設定した  
 (平水位より1m高い状態)

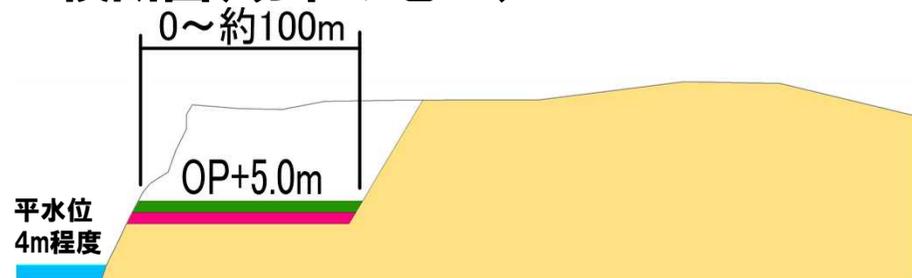
## ・横断図(切下げ地DE)

- ・切下げ実験(A~C)の成果を踏まえ、地盤高さを切下げ高OP+4.7~5.1mと設定
- ・表土は現地のヨシ根茎含有土(20cm厚or50cm厚)
- ・下層に切下げ地の表土50cm厚とする

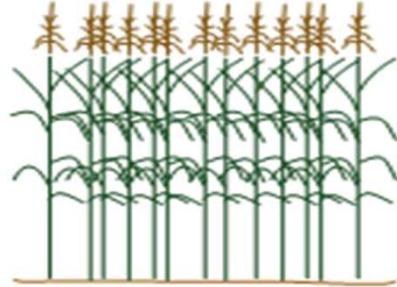
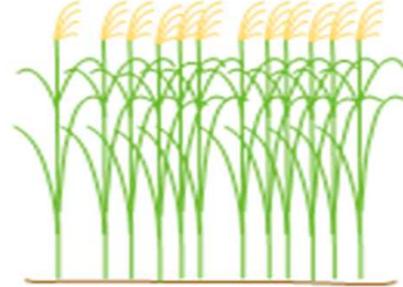
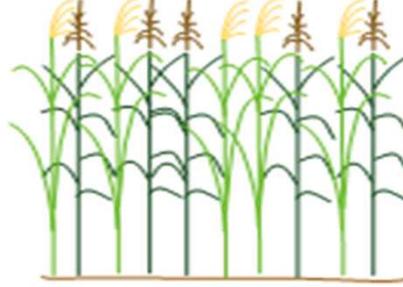
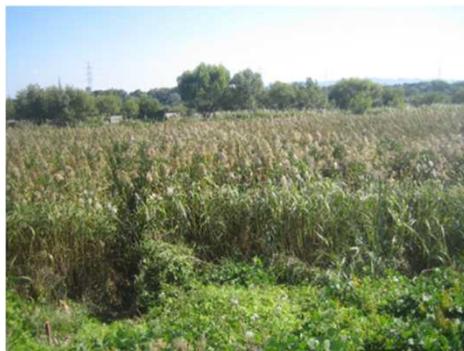
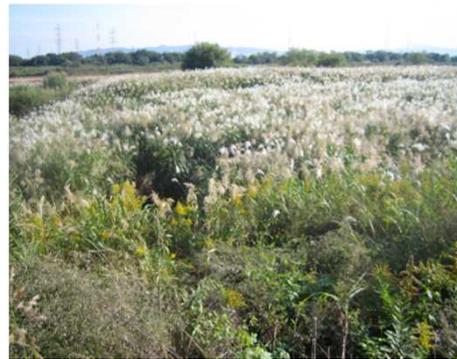
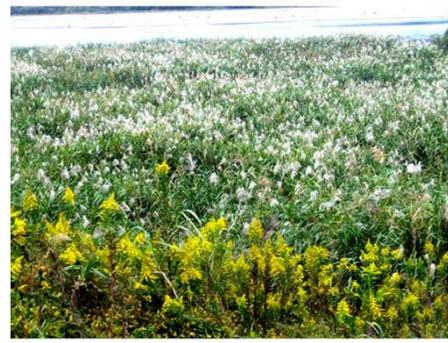
群落組成による区分 (目視算出)	<ul style="list-style-type: none"> <li>・ヨシの植被率:50%以上</li> <li>・オギの植被率:30%未満</li> </ul>	<ul style="list-style-type: none"> <li>・オギの植被率:50%以上</li> <li>・ヨシの植被率:30%未満</li> </ul>	<ul style="list-style-type: none"> <li>・ヨシ、オギがそれぞれ植被率30%程度までで混生</li> <li>・被度の高い低いに関わらず混生している</li> </ul>
相観による区分	<ul style="list-style-type: none"> <li>・ヨシが優占する植分</li> <li>・秋の穂の色が淡褐色</li> <li>・ヨシの濃緑色の葉</li> </ul>	<ul style="list-style-type: none"> <li>・オギが優占する植分</li> <li>・秋の穂の色が白色</li> <li>・オギの黄緑色の葉</li> </ul>	<ul style="list-style-type: none"> <li>・ヨシ・オギが混生する植分</li> <li>・秋の穂の色が淡褐色と白色が混ざる</li> </ul>
群落の相観

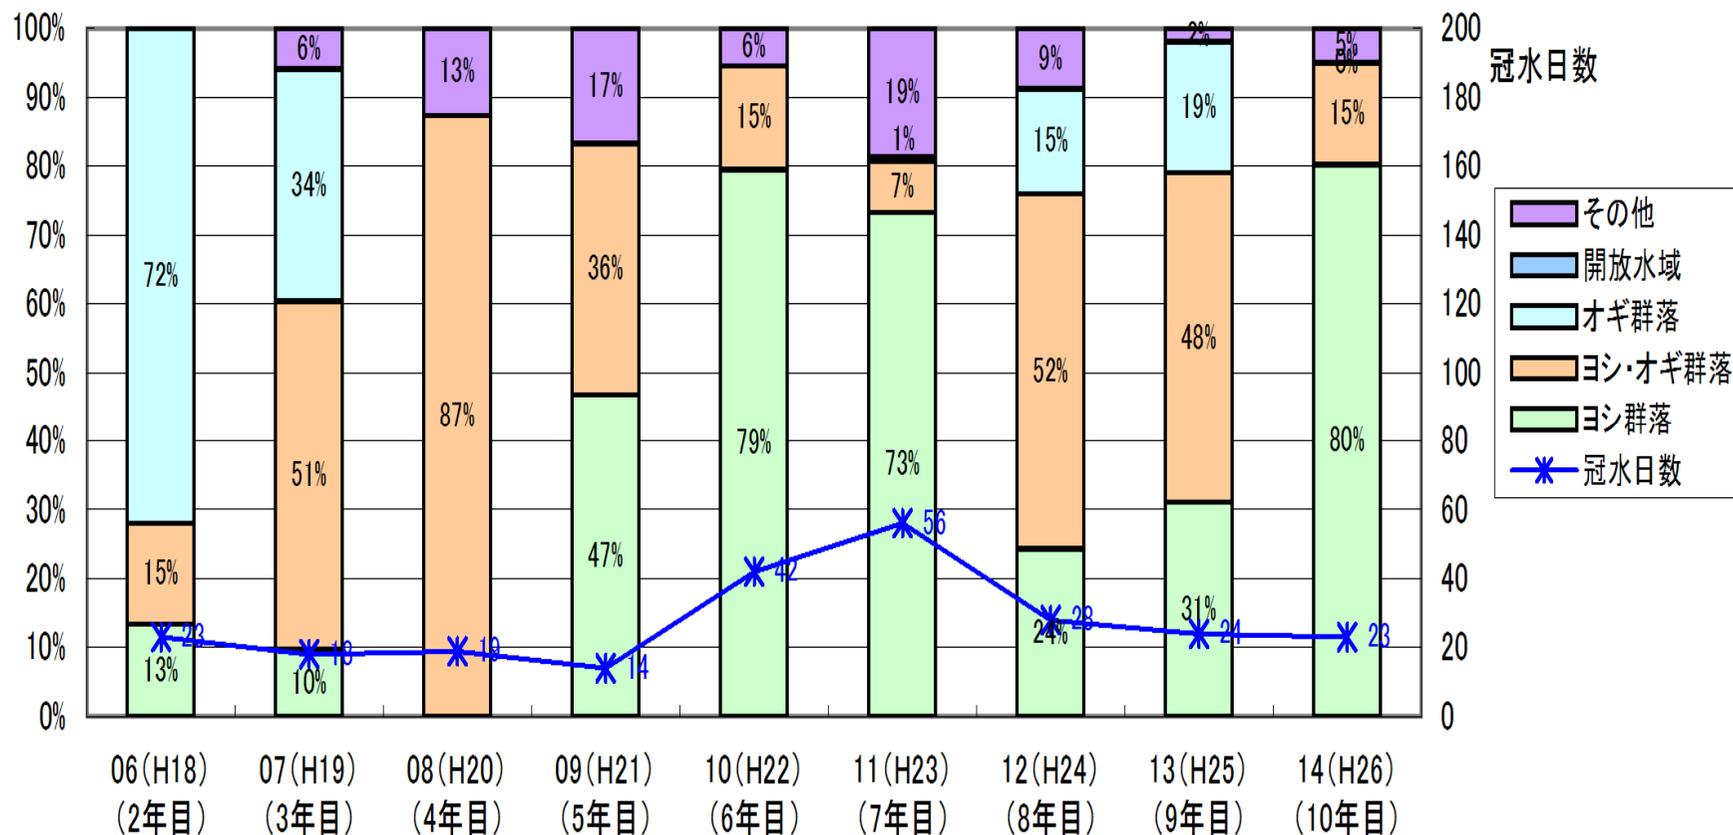
## ◎切下げ地DE(OP+5.0m)

- ・施工後2年目はオギ群落が約7割を占めていたが、4年目には9割がヨシ・オギ群落となった
- ・8～9年目に一時的な減少があったものの10年目には8割がヨシ群落となっている

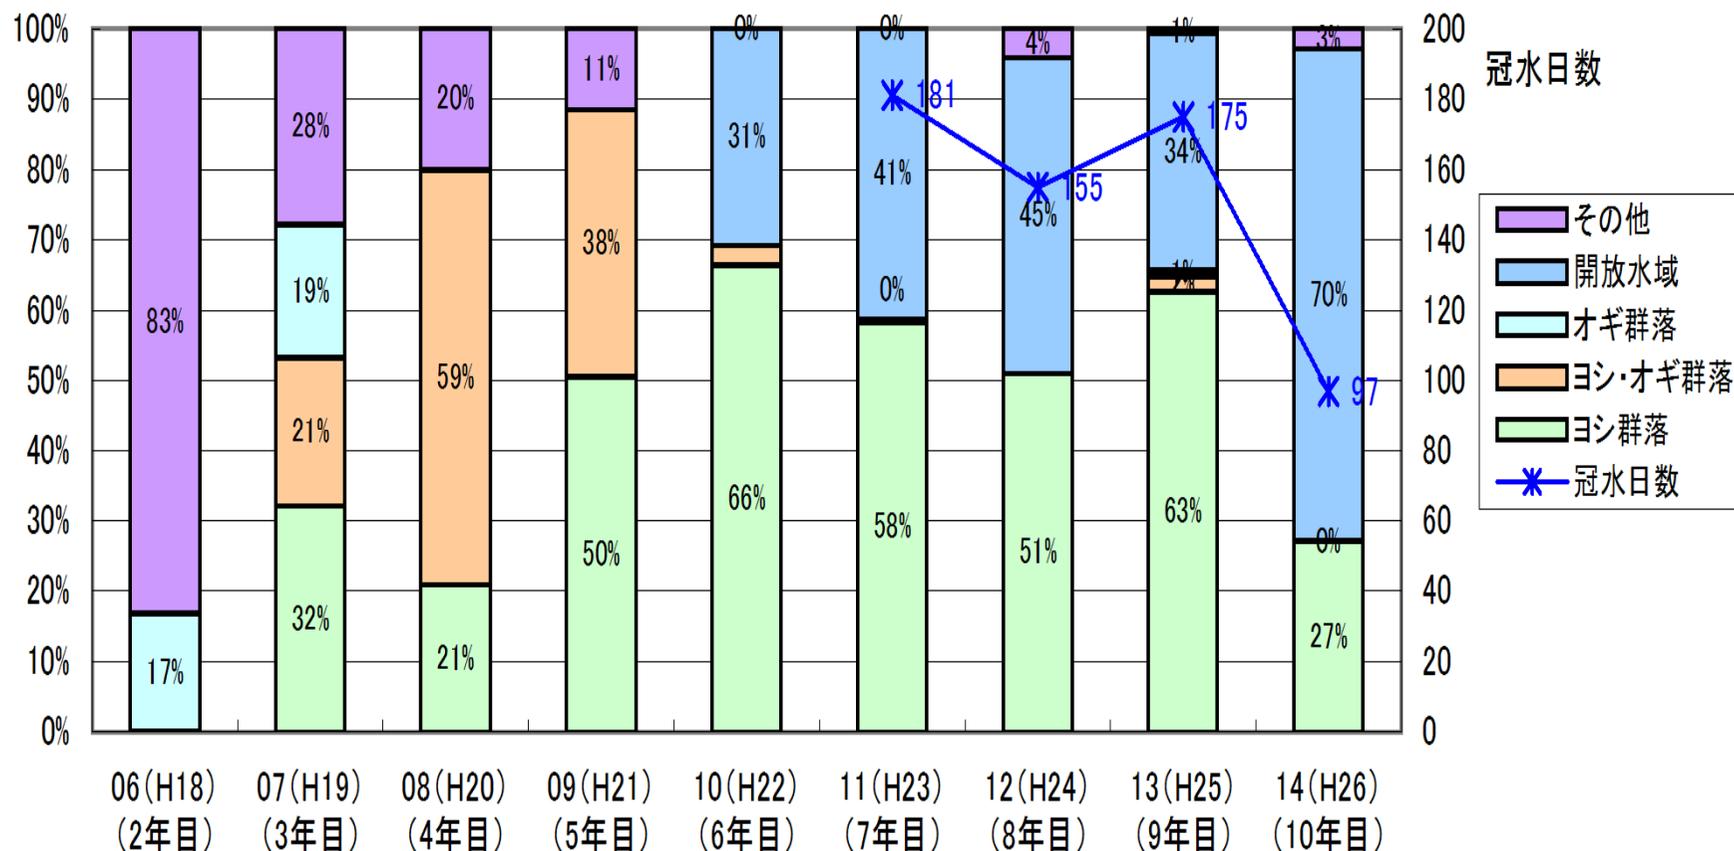
## ◎切下げ地F(OP+4.7m)

- ・3年目からヨシ群落が拡大し、5～9年目には5割から6割を占めている
- ・10年目は冠水日数の影響でヨシ群落が2割に落ち込んでいる
- ・OP+4.7mまで切り下げると水域が拡大し、ヨシ群落の占める割合が小さくなる

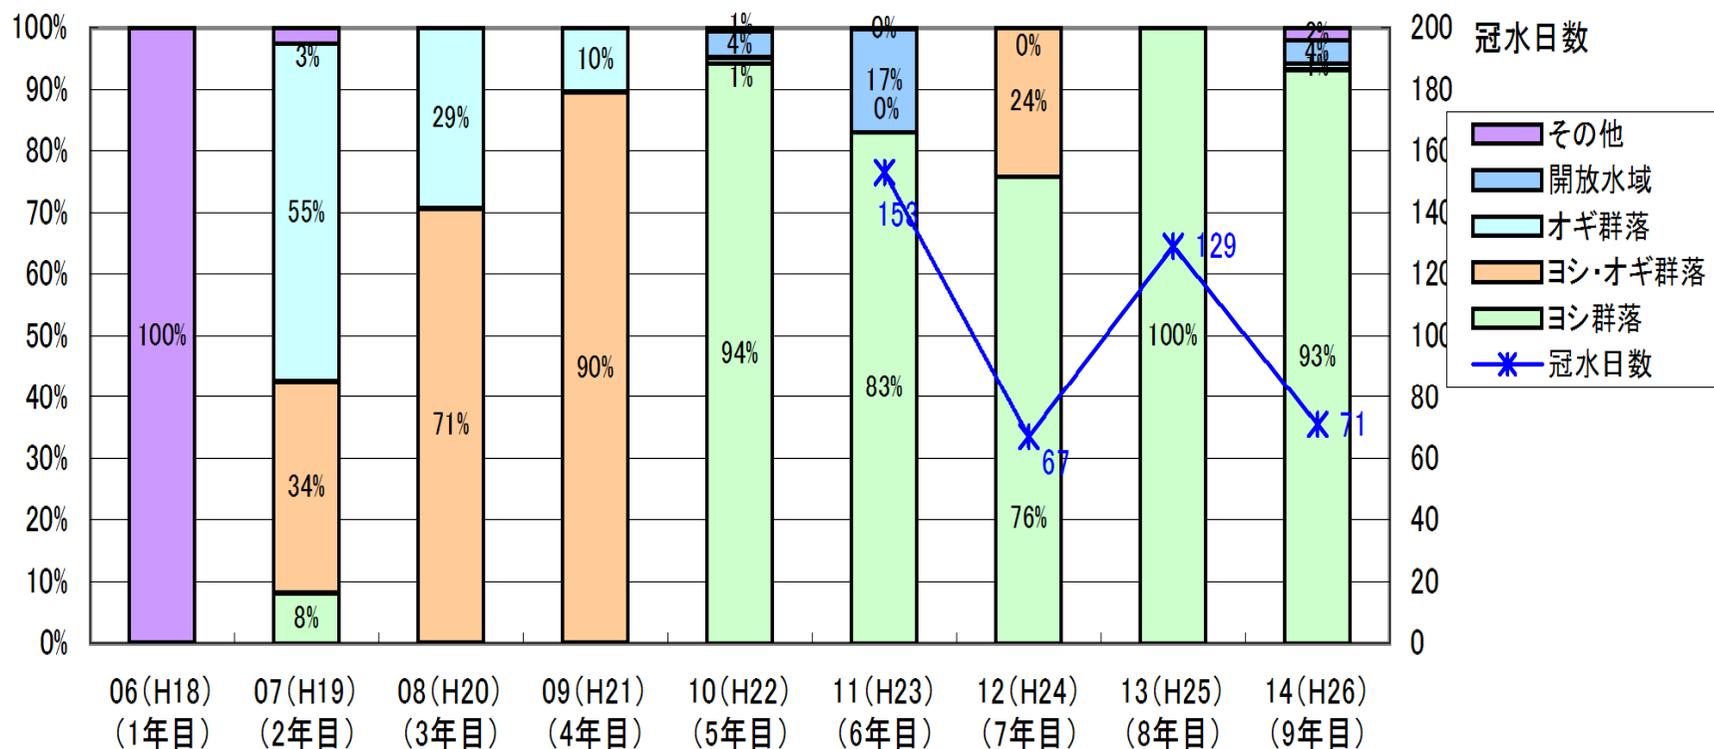
## ◎切下げ地G(OP+5.0m)

- ・2年目からヨシ・オギ群落を確認され、4年目には9割程度占めている
- ・5年目以降にはヨシ群落に遷移し、9年目までに8割から10割と高い割合をヨシ群落が占めている

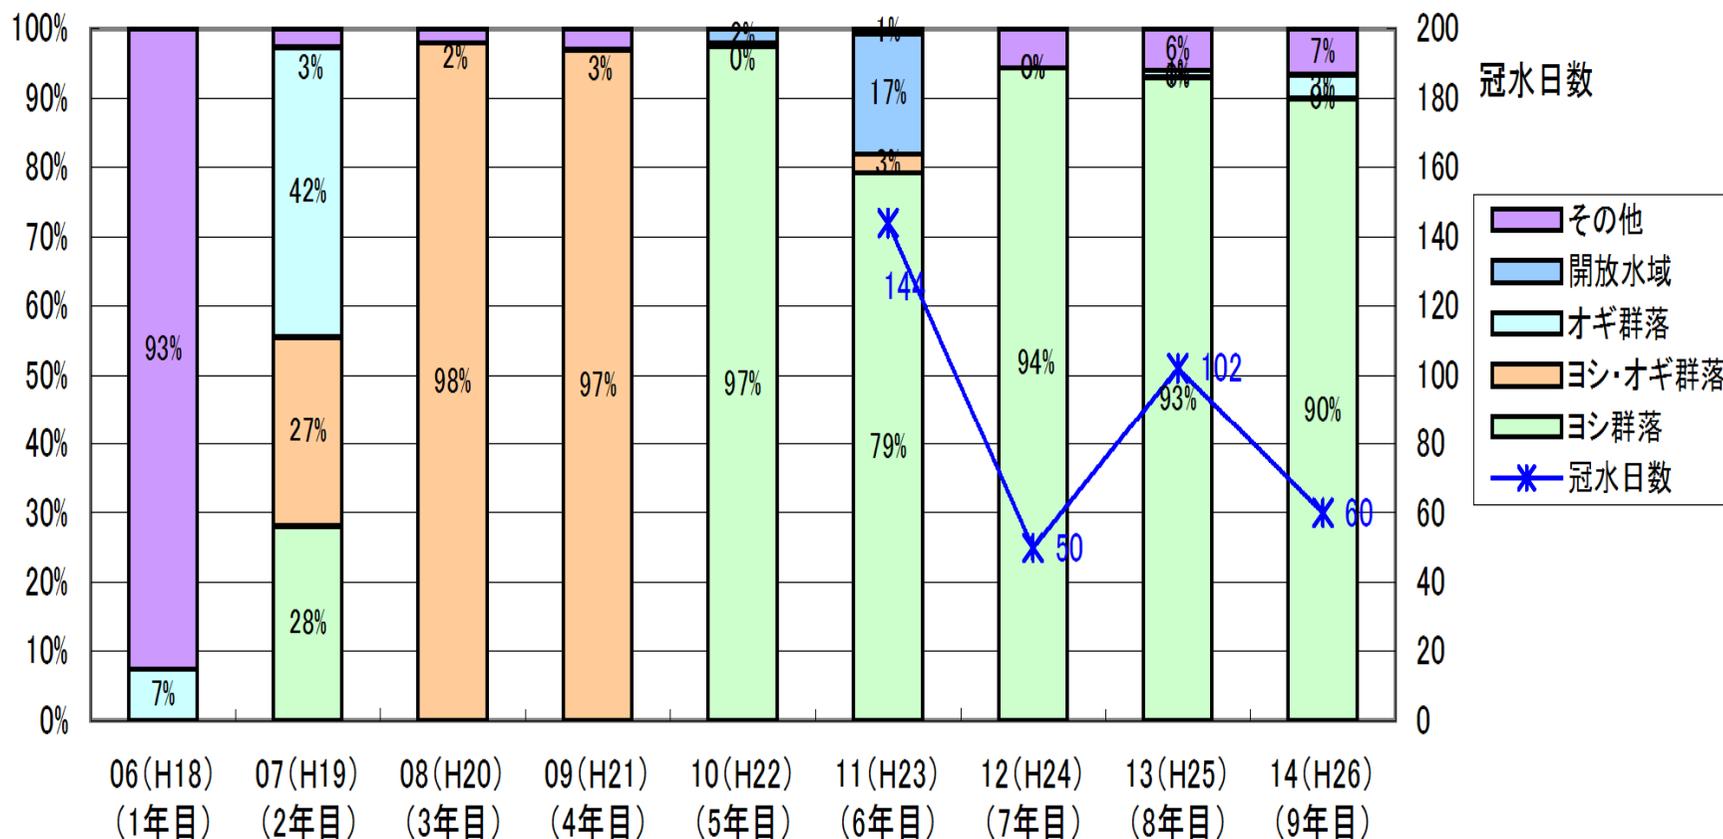
## ◎切下げ地H(OP+5.1m)

・2年目から4年目にはヨシ・オギ群落が確認され、5年目から9年目には7割から9割と高い割合をヨシ群落が占めている

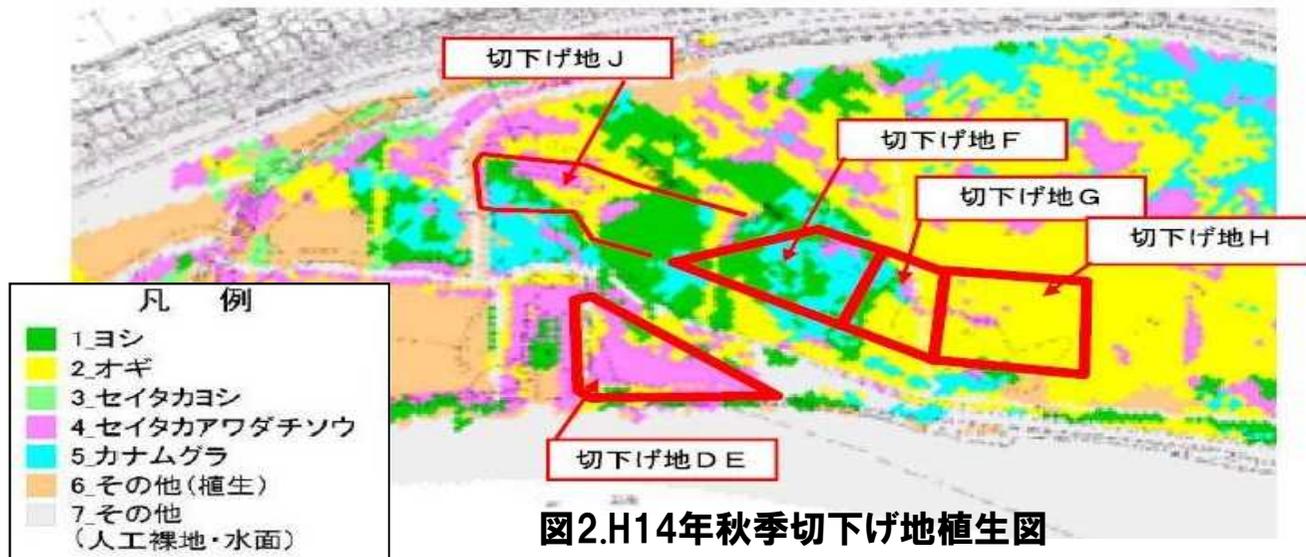
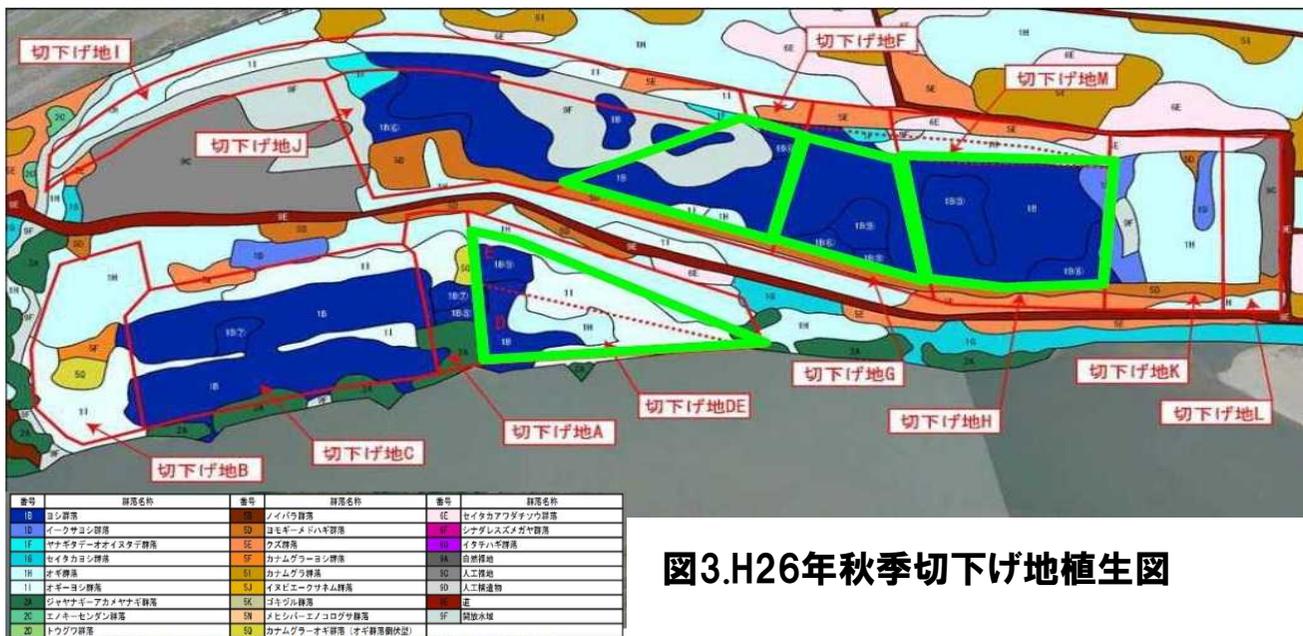
切下げ前後を比較するとヨシ群落面積割合が約3.5倍に増加↑

- 切下げによるヨシ原の生育分布の拡大効果は大きい
- 切下げ地ではオギ→オギ・ヨシ→ヨシへと遷移が確認  
かつ高い割合でヨシ群落が優占

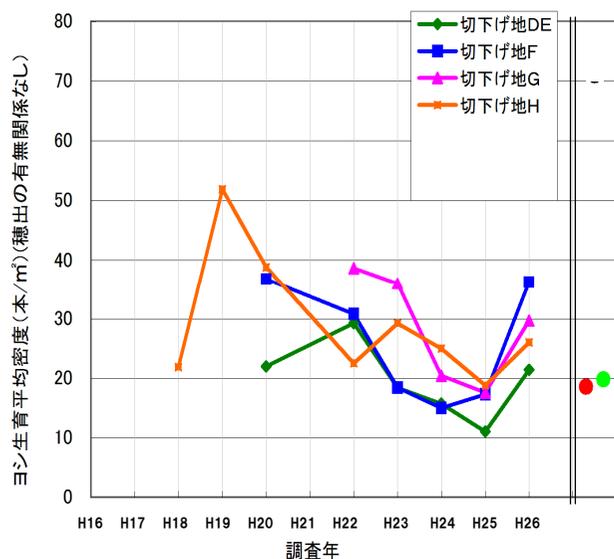
平均密度の経年変化

- 密度は冠水頻度が多い年には密度が減少傾向
- 対照区と比べ、平均密度(本/m<sup>2</sup>)と平均草丈(cm)は同レベルに到達
- 平均茎径は対照区レベルよりもやや細い生育状況

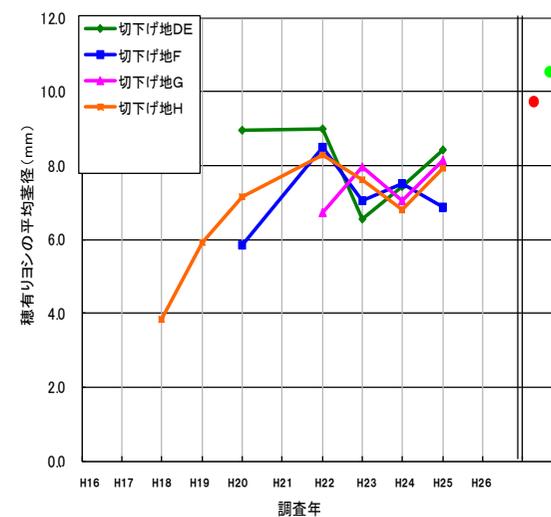
平均茎径の経年変化

注) 茎径は下部3節目茎径を使用

- ・ 平均茎径のやや細い状況である点について、  
土壌や冠水頻度の影響を分析・原因究明する必要がある
- ・ ヨシ原と野鳥の繁殖地との関係を観察し、  
ヨシ原の回復が生態系に及ぼす効果を実証する  
必要がある  
→ 鵜殿の望ましいヨシ原の姿を追求する
- ・ 持続可能なヨシ原の維持管理をする為に、  
ヨシ原への関心度を向上させる必要がある  
→ 協働による管理システムを形成する

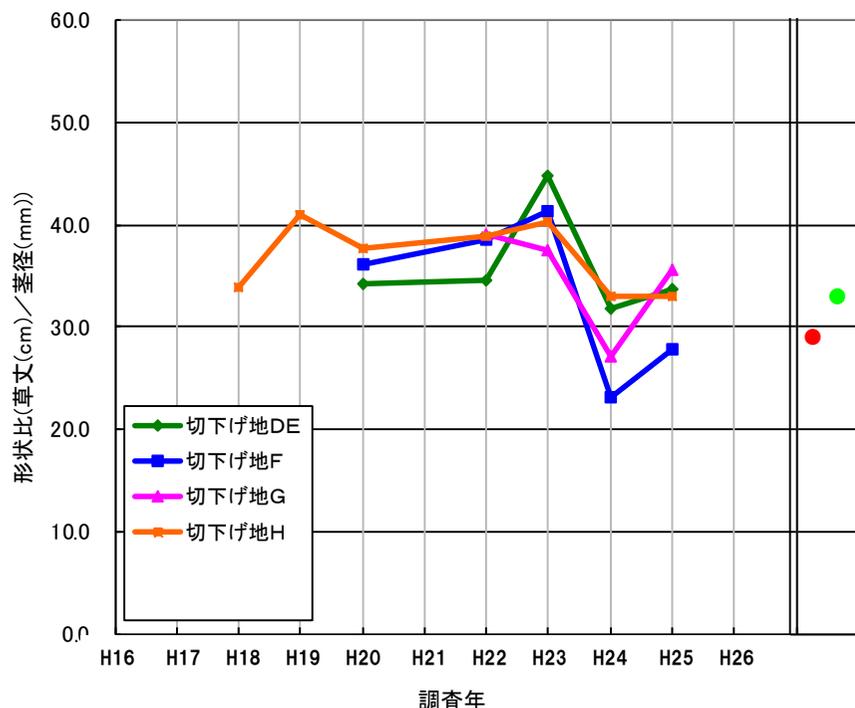
ヨシの平均形状比の経年変化

- 平均形状比(ヨシの草丈と茎径のバランス)は年数を経て、対照区に近づく傾向
- 密度が冠水頻度に影響するため、H23年以前には対照区と同等の生物量に達するがH23年以降は大きく減少

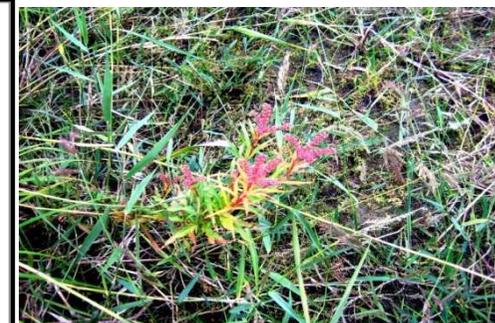
切下げ地のタコノアシ

- ・切下げ地では、鶴殿地区で確認された原野性植生は淀川本川で確認された25種のうち17種であった(切下げ地A～Cを含む)
- ・特にミコシガヤ、イヌゴマ、ミゾコウジュ、タコノアシの4種が多く確認された
- ・切下げ地には現時点で、干陸性の外来種の侵入はほとんど見られない

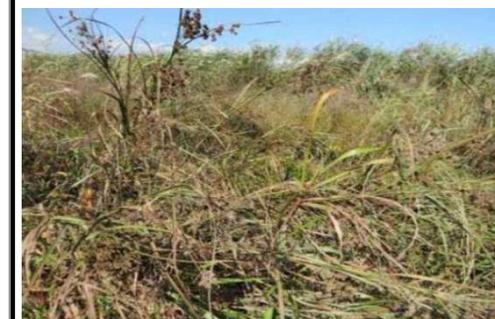
切下げ地のホソバイヌタデ（秋季）
