切目川ダム建設事業に係る 環境モニタリング調査について

和歌山県 県土整備部
河川・下水道局 河川課
主査 小宗 茂揮

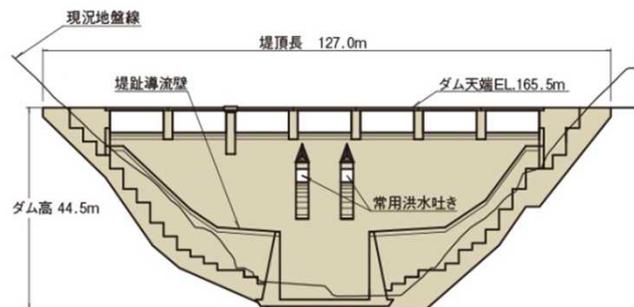
ダム下流面図

形式	重力式コンクリートダム
洪水調節方式	自然調節方式
堤高	44.5m
堤頂長	127.0m
総貯水容量	396万m ³
有効貯水容量	341万m ³

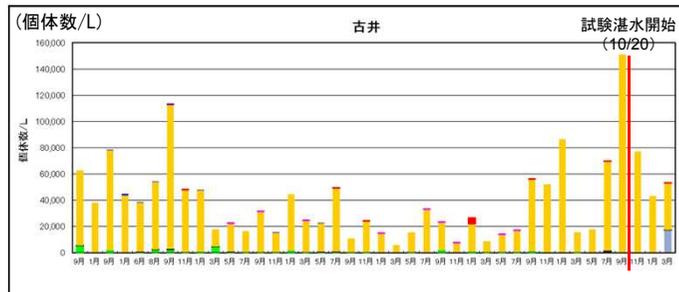
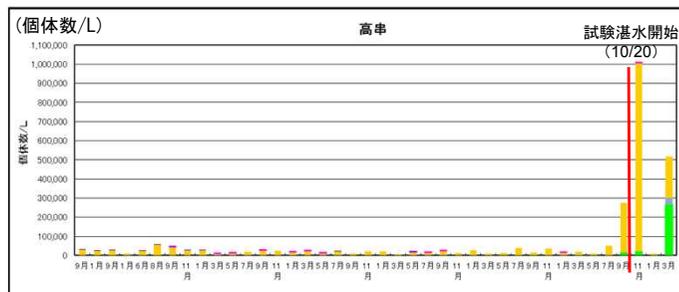
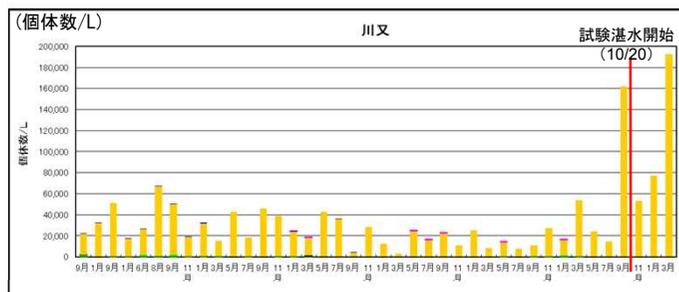
地点別網別個体数の経年変化(H26まで)

- ダム周辺の地点を含む8地点全てで、アユ等魚類の餌となる珪藻類(*Cyclotella* spp., *Nitzschia* spp.等)が優占していた(H26調査結果)。

■ 藍藻類 ■ 渦鞭毛藻類 ■ クリプト藻類 ■ 珪藻類 ■ ユーグレナ藻類 ■ 緑藻類 ■ 黄金色藻類

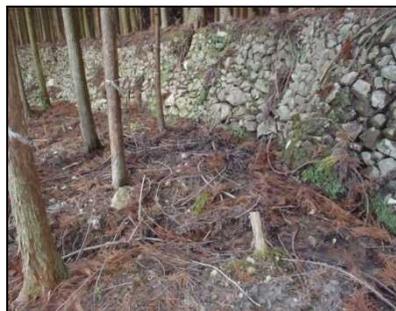
①造成前

- 平成26年度は、造成産卵池1カ所において、自然産卵が確認された。

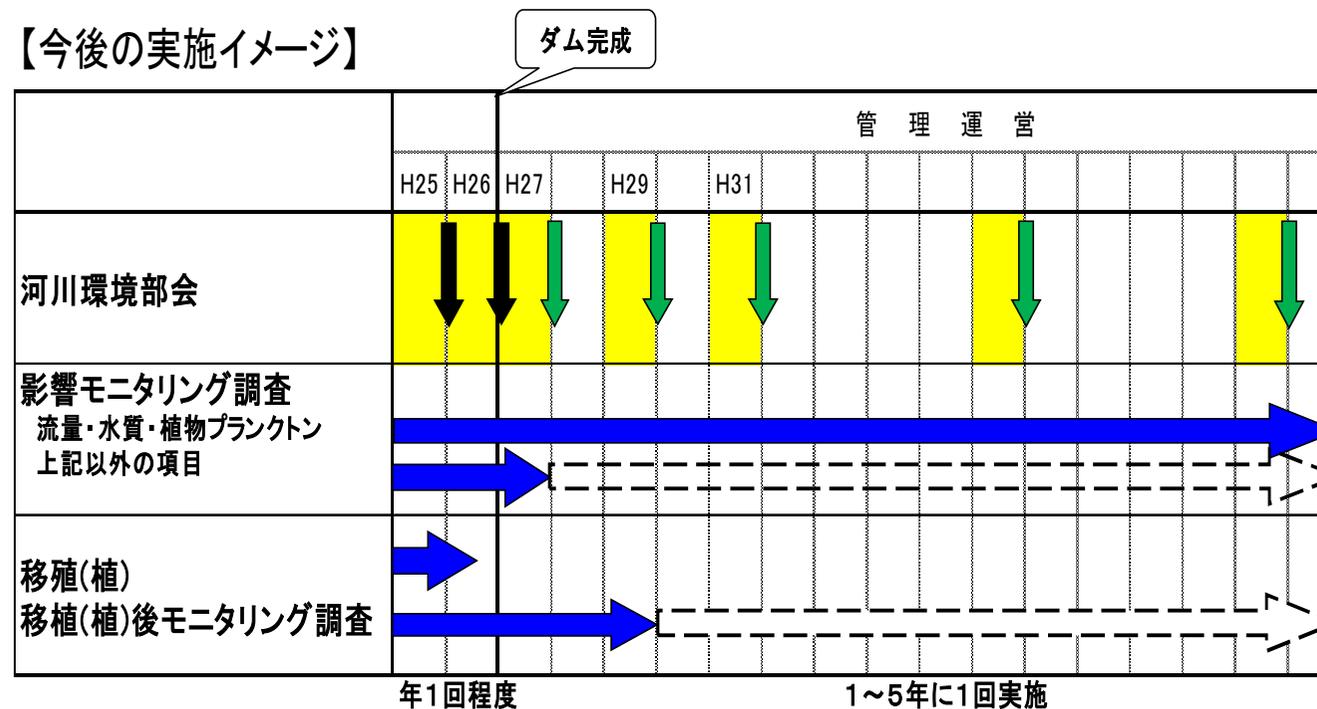
【今後の実施イメージ】

今後は、ダム完成後の影響を把握するための「影響モニタリング」と、移殖(植)したものの定着状況等を確認するための「移殖(植)後モニタリング」を継続して実施していきます。
