## (二)住吉川の「水辺の小わざ」魚道 設置とその効果について

兵庫県県土整備部土木局  
総合治水課 石田 樹也

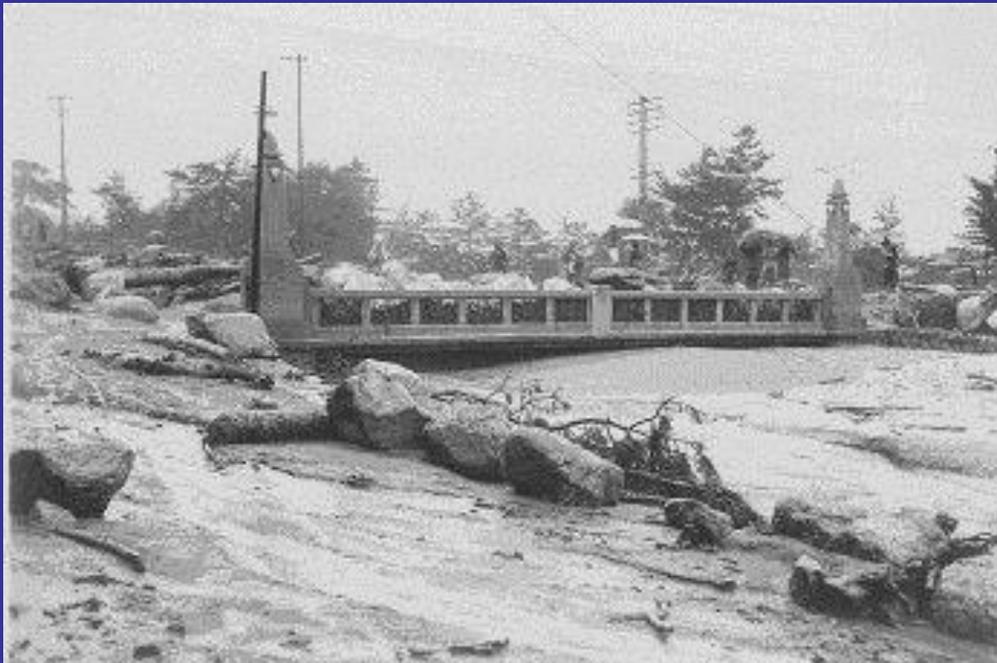
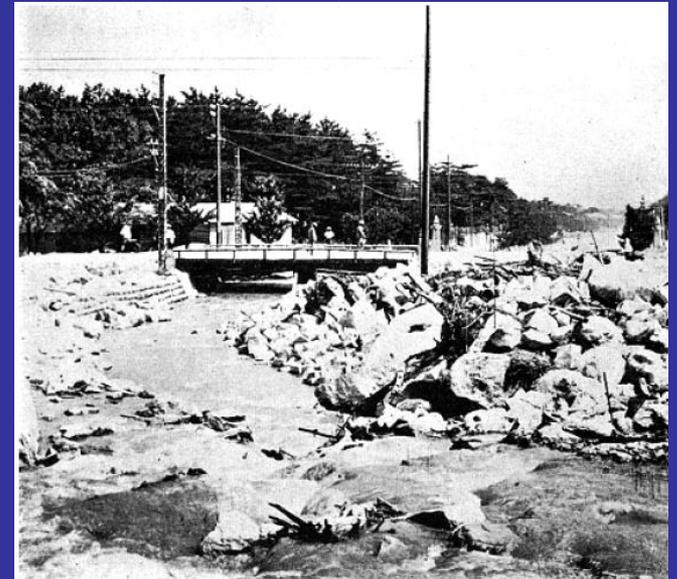
No.07

多くの土石の流出により河  
道閉塞し、国鉄、国道等に甚  
大な被害が発生

住吉川橋(住吉村 土手より・漸く本流へ復した流れと仮橋)  
〈「昭和13年大水害誌(住吉村編)」より〉

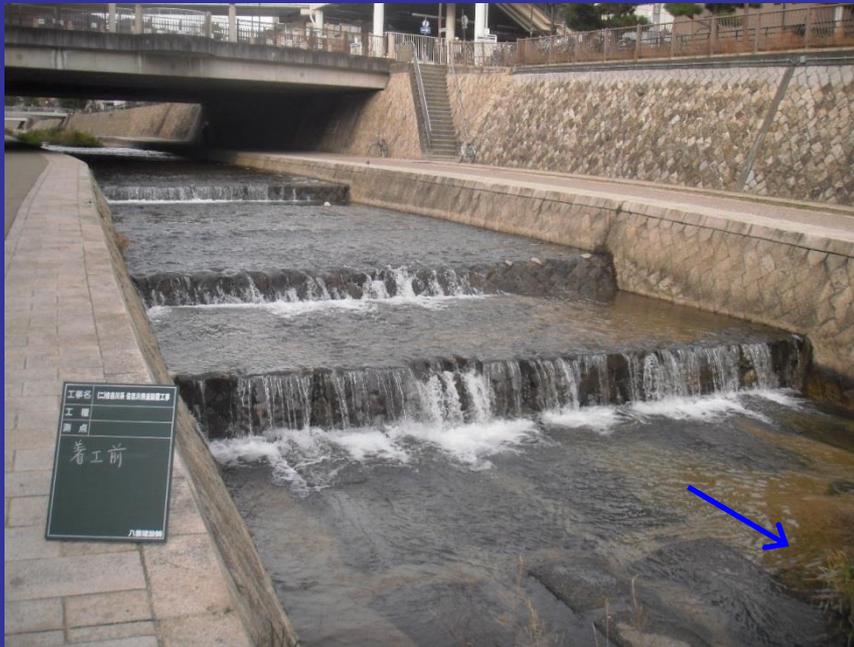
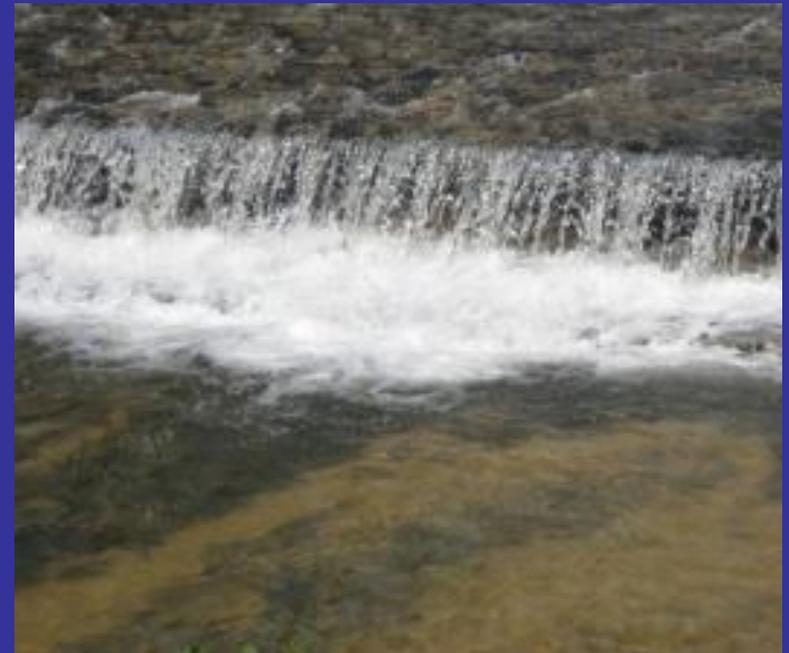
# 住吉川の落差工

- ・落差が大きい
- ・落差部で流れが剥離
- ・水深が浅い  
(助走出来ない)

遡上しにくい！！

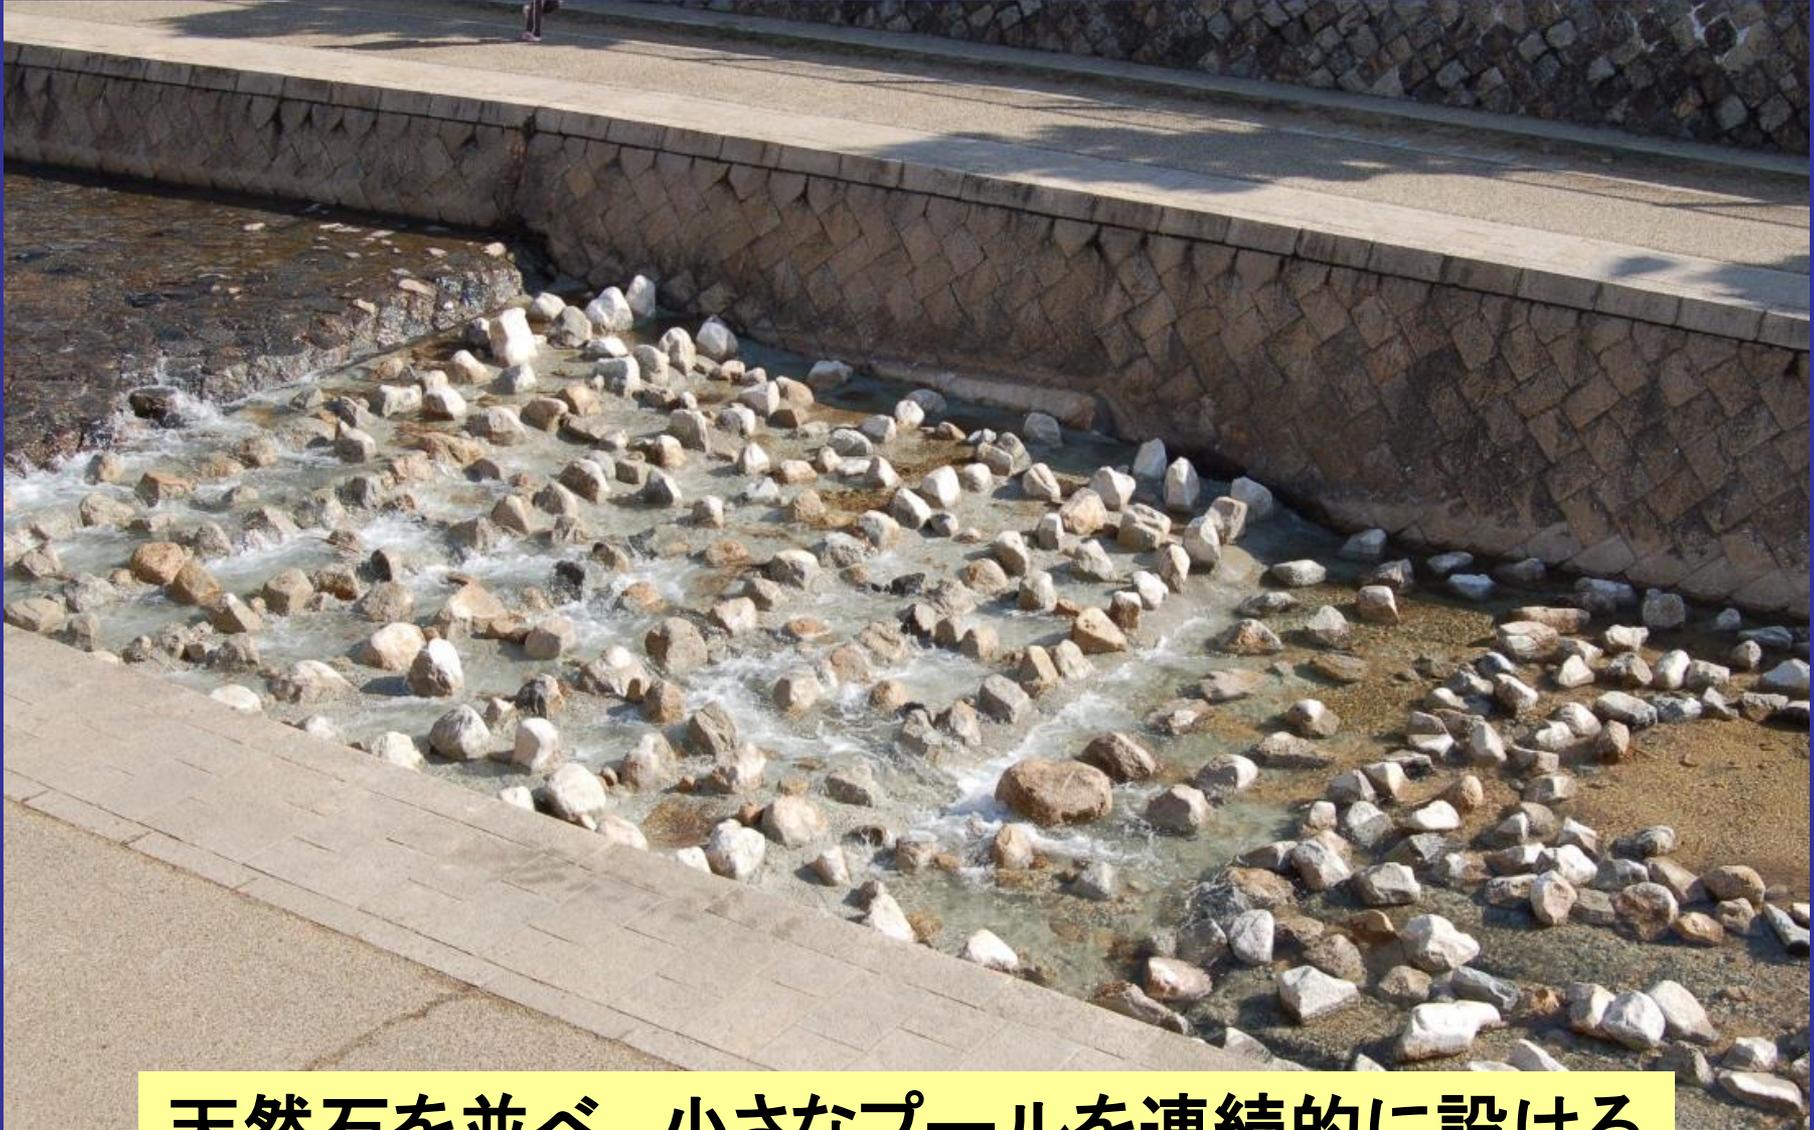
# 水辺の小わざ魚道

天然石を並べ、小さなプールを連続的に設ける

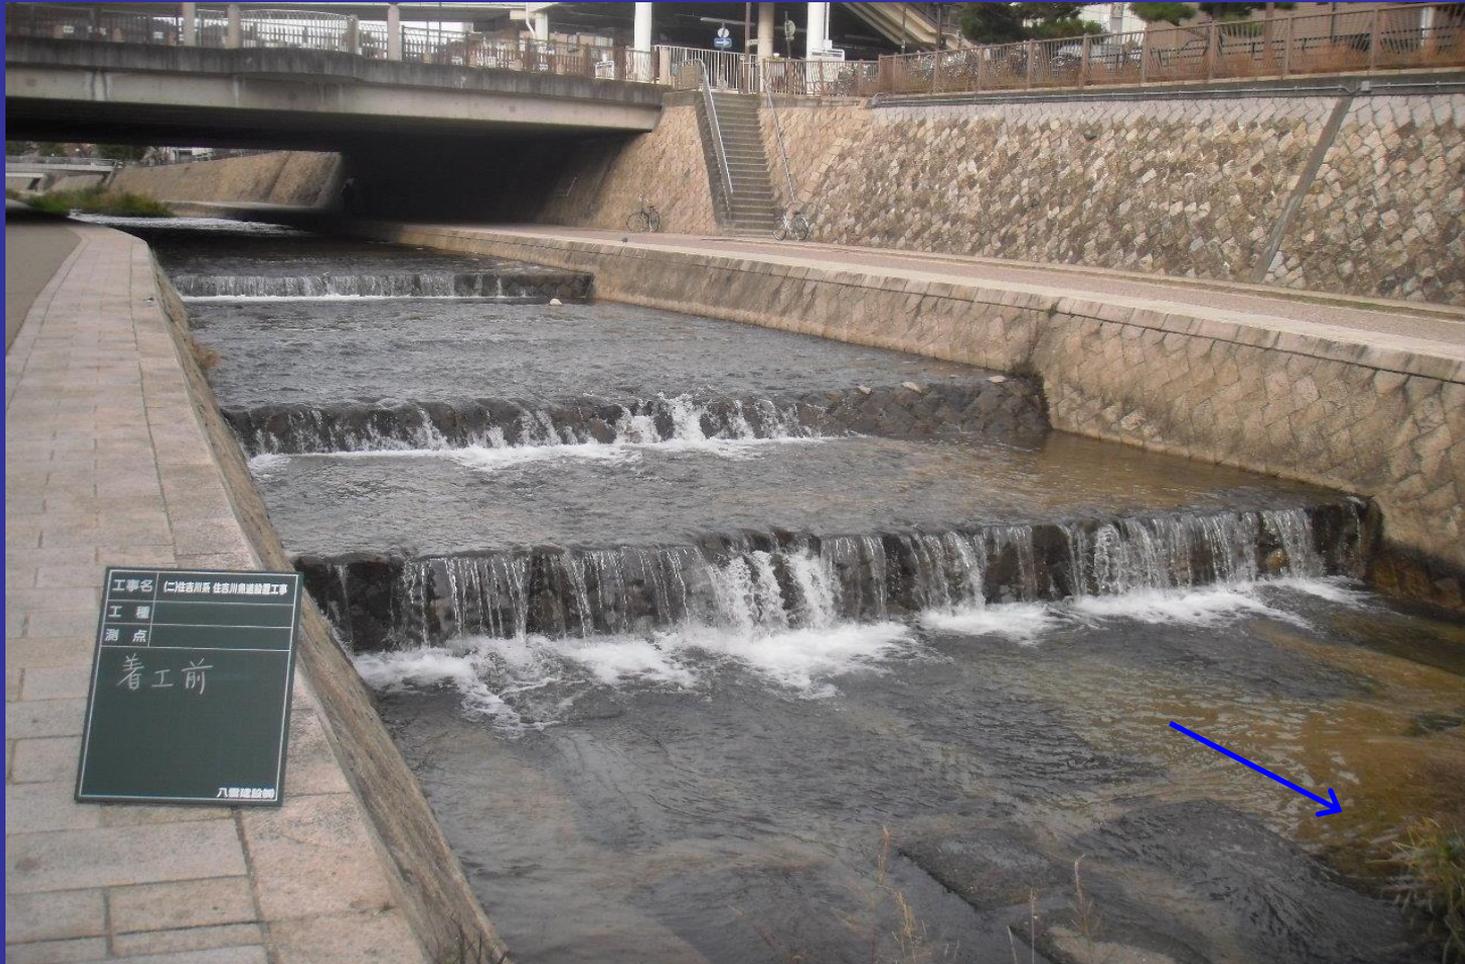
工事着手前の №9 落差工

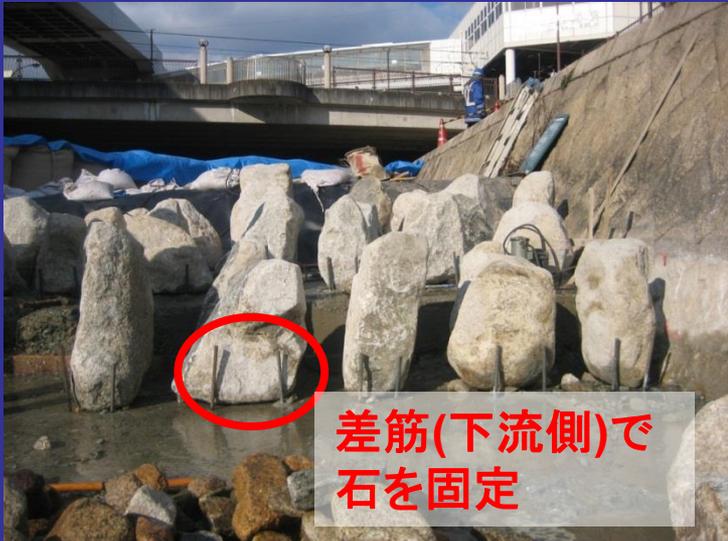
①石(大きめ)を配置

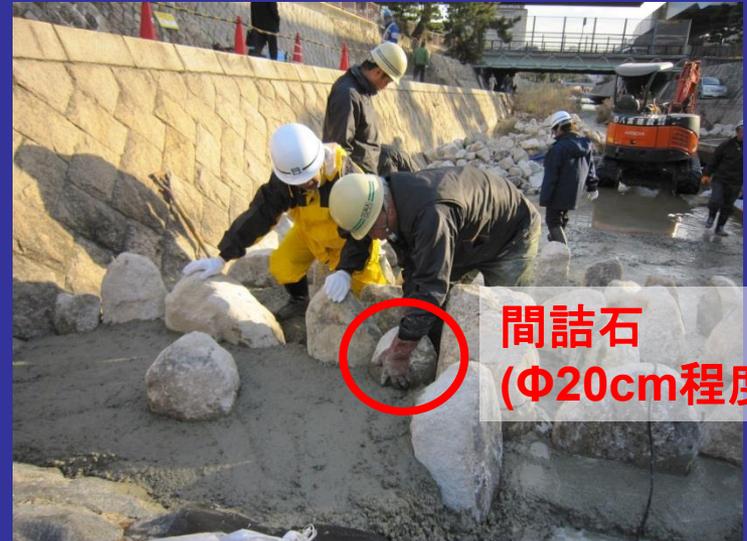
②間詰石を設置

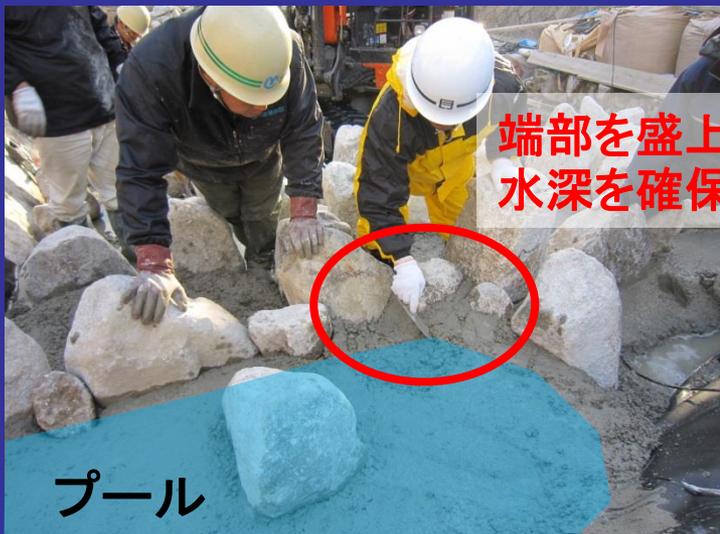
③助走プールを作成

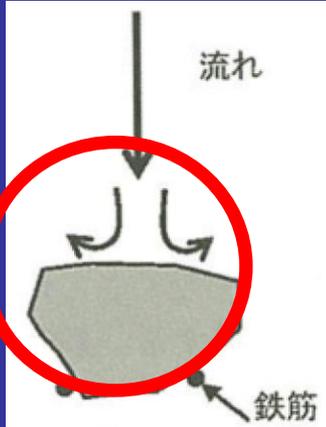
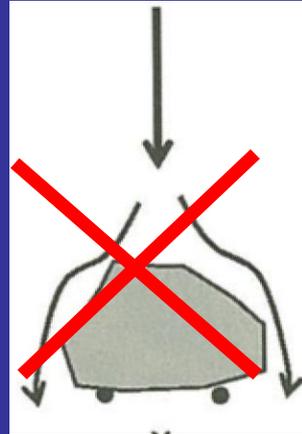
## ①流れに対する石の面の使い方

水の流れに対して  
抵抗が大きくなるように向ける

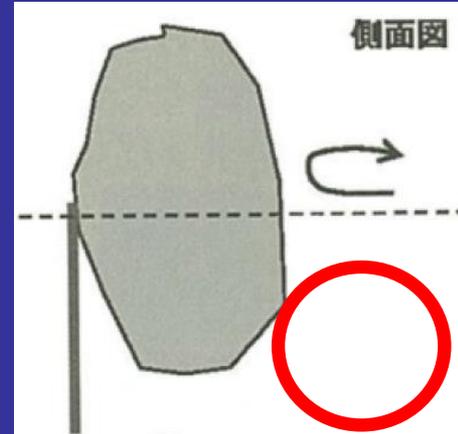
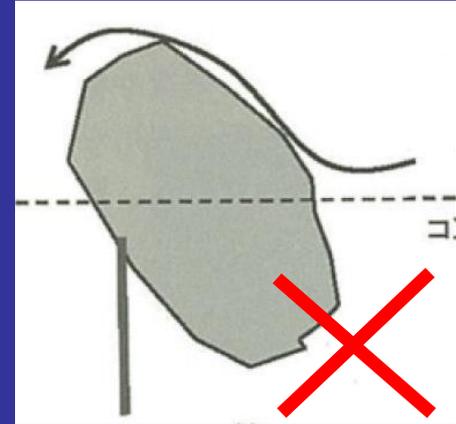
## ②石を立てる向き

流れが石の上を越流しにくいように  
にたてて置く

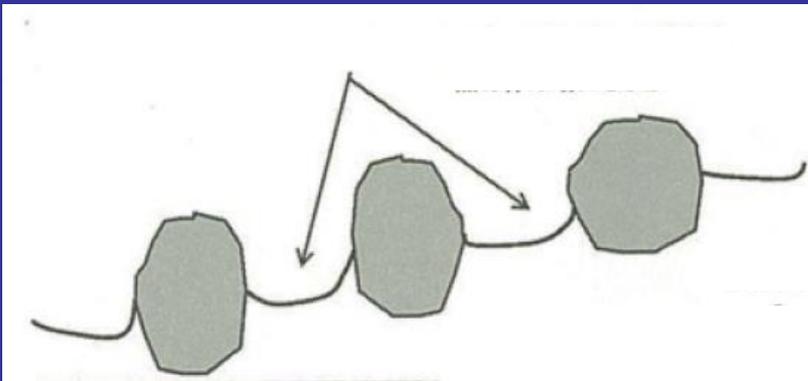
## ③石の間にくぼみ(プール)を作る

魚の休憩場にもなる

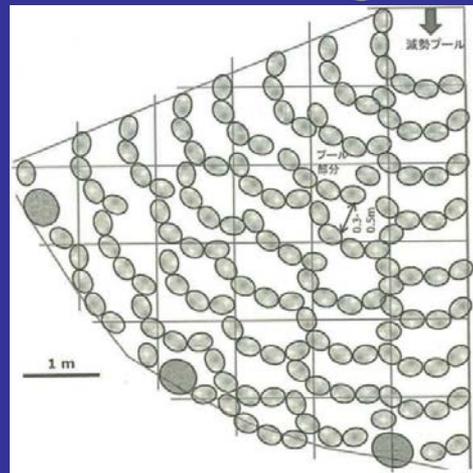
## ④石の配置

- ・ウロコ状の配置
- ・幅30~50程度のプール
- ・最上流部に減勢プール

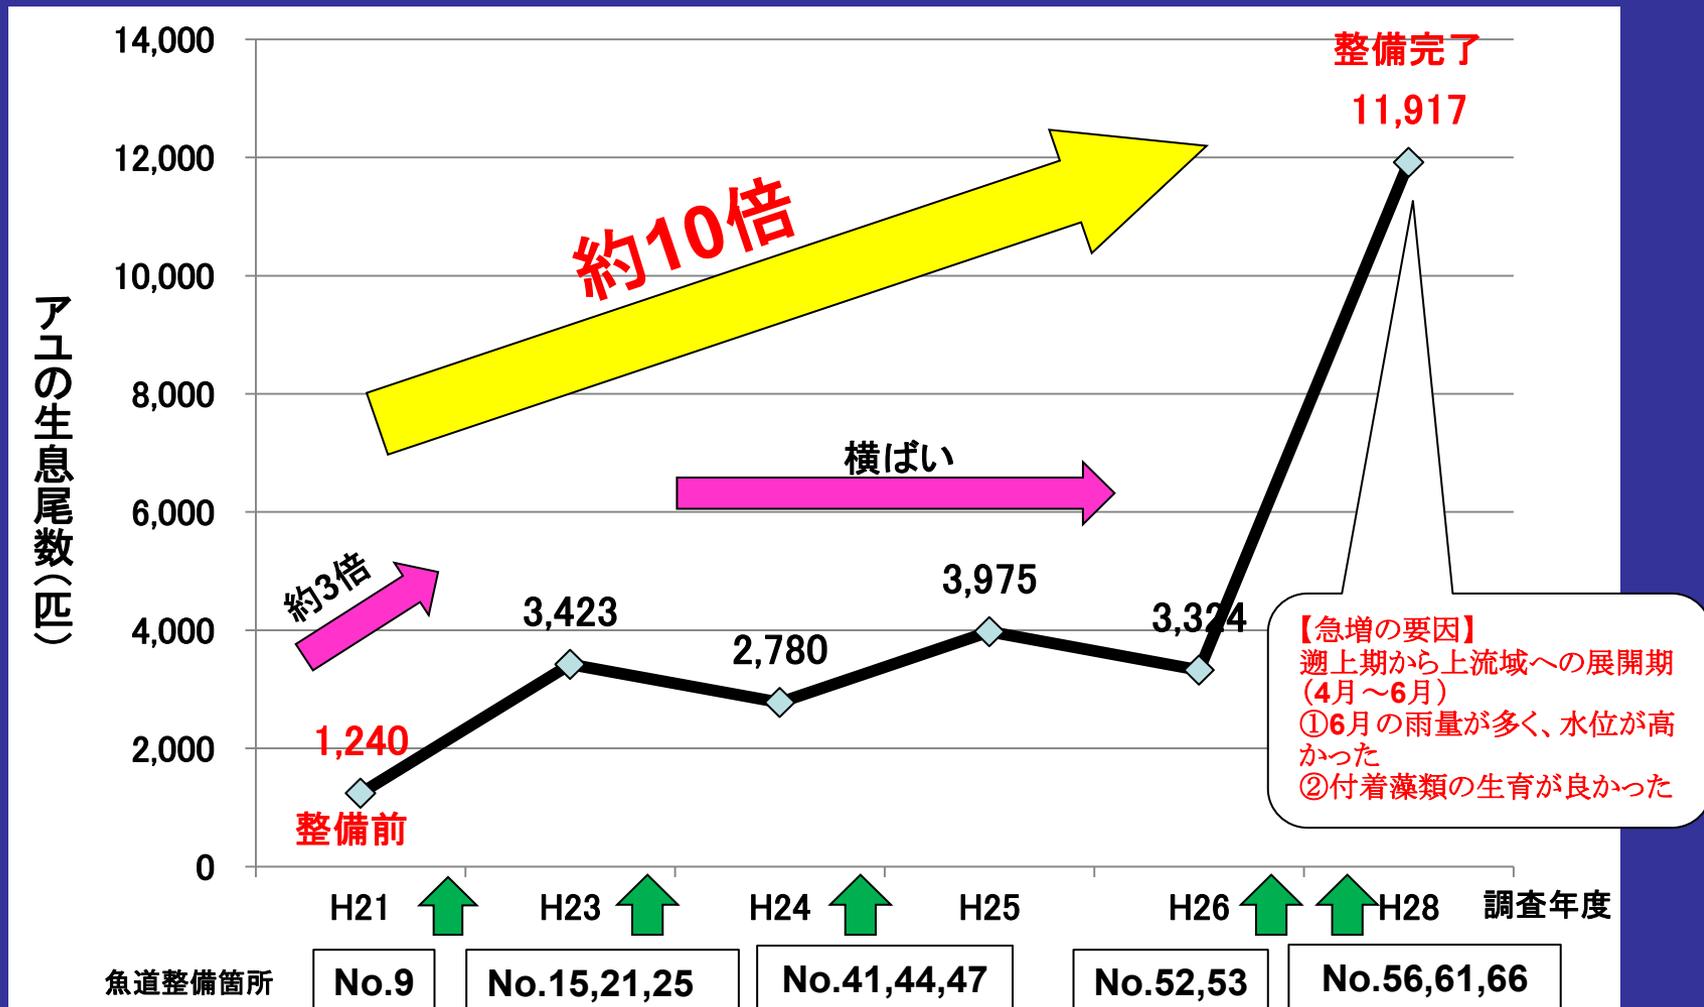
## ①生息尾数の増加

整備前: 1,240匹 ⇒ 整備後: 11,917匹 (約10倍)

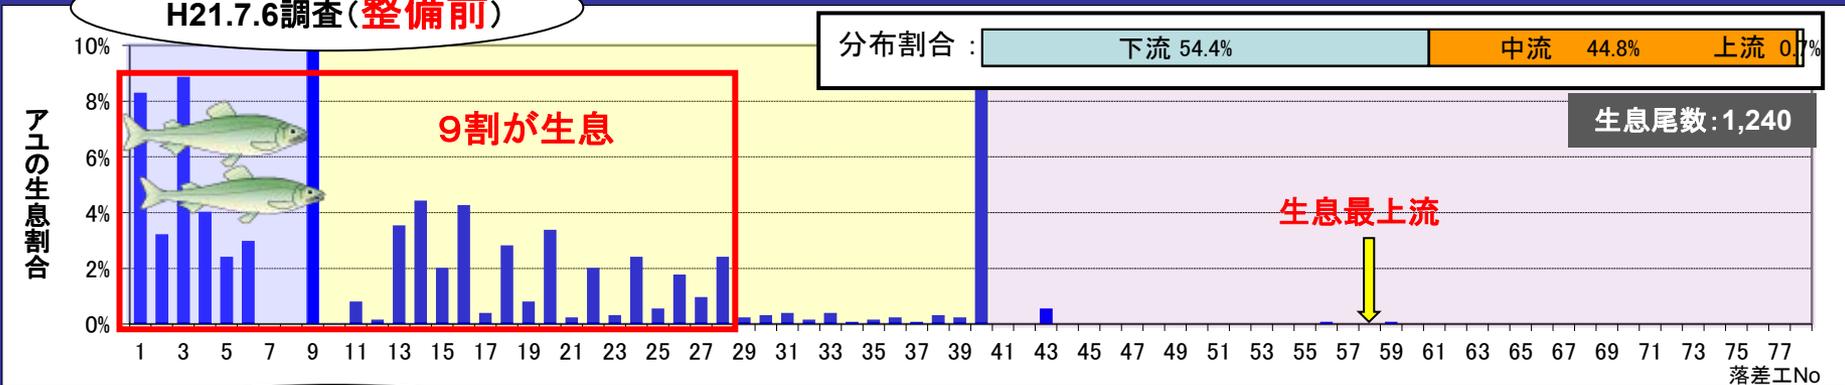
H21.7.6調査(整備前)

中流域44.8% 上流域0.7% ⇒ 中流域61.2% 上流域12.6%

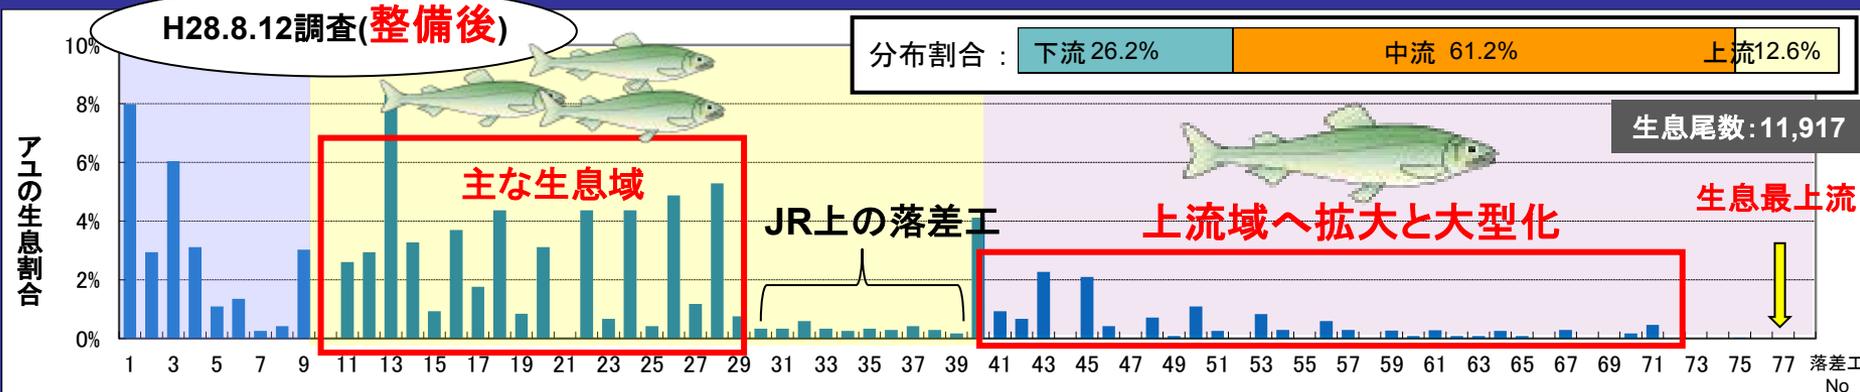
H28.8.12調査(整備後)

- ・生息密度の低い上流域でアユの大型化
- ・縄張りの形成※生息密度の高い箇所では縄張りの形成はない

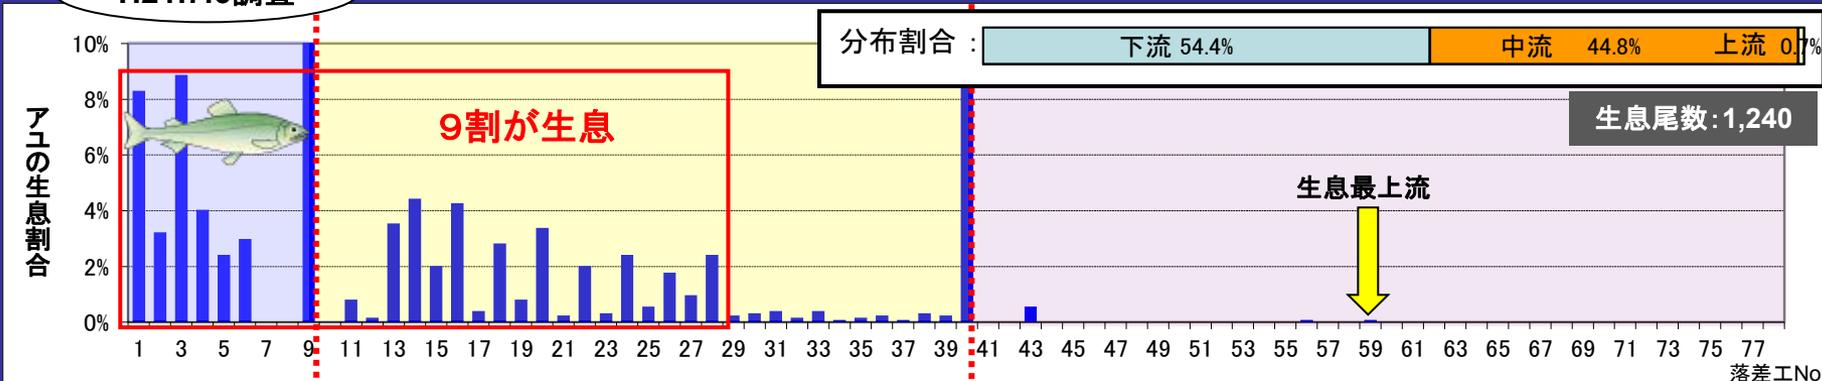
## H21.7.6調査

○: 調査前年度に魚道整備を実施した箇所

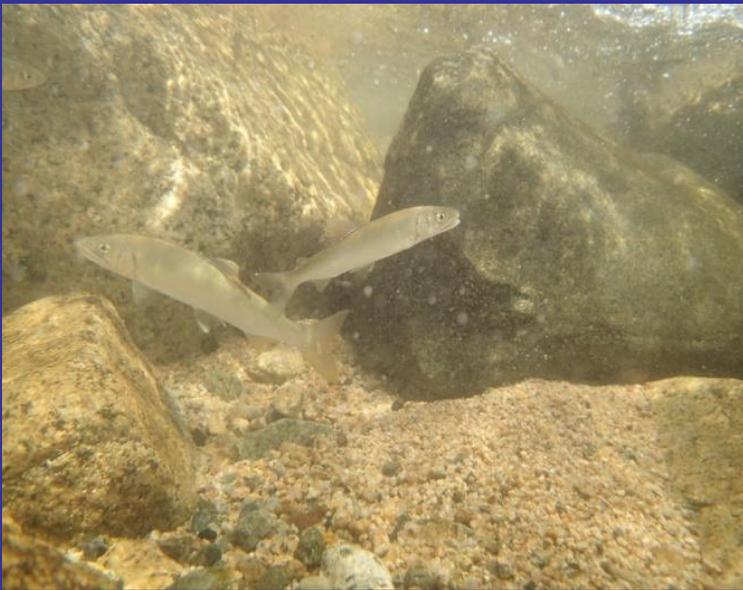
- ・魚道内のくぼみ(プール)を生息空間として利用
- ・自然石に付着藻類が生育(餌場)

魚道内に生息するアユ

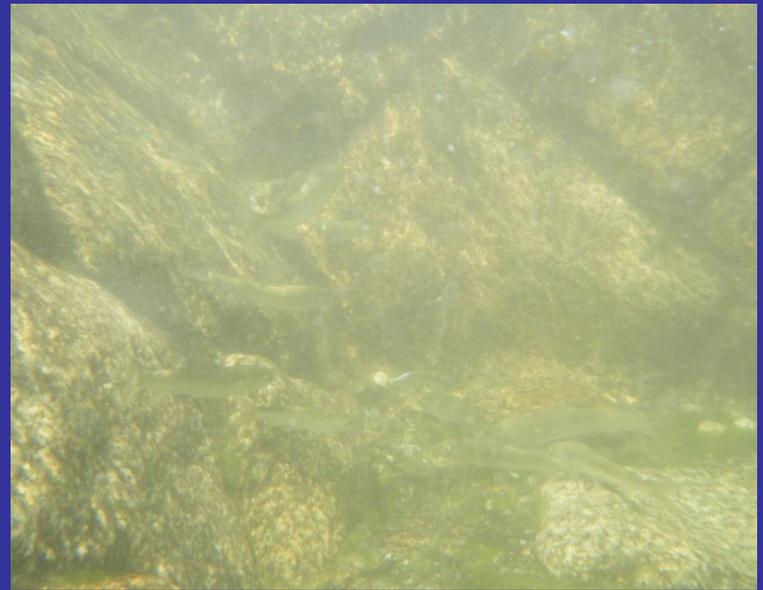
藻を食むアユ

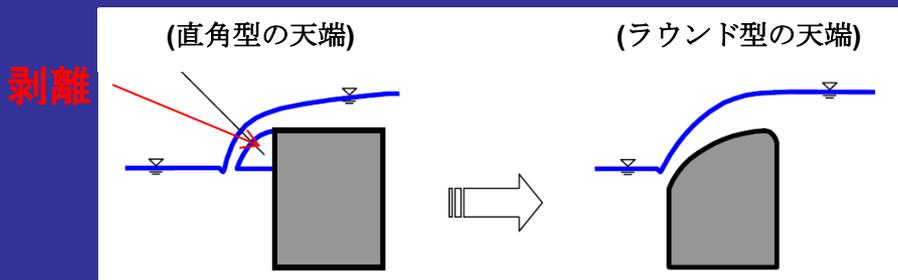
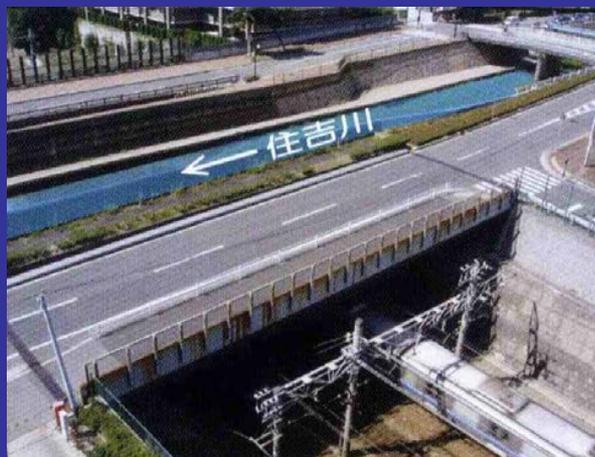
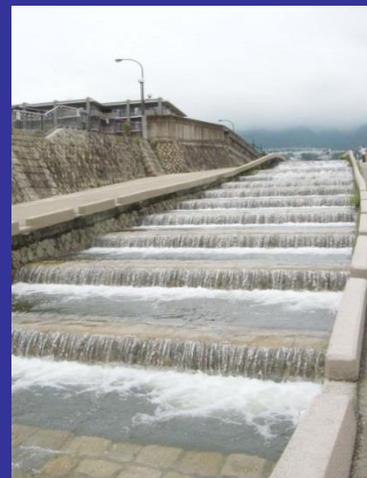
## 落差工下流側天端のラウンド

- ・上流域への更なる分布拡大  
(JR上部の落差工の改修)
