# 淀川の天然アユを京都の料亭へ

国土交通省 近畿地方整備局  
淀川河川事務所 河川環境課

# 川本来のダイナミズム(淀川大堰の特例操作)

# 桂川における河川の連続性について

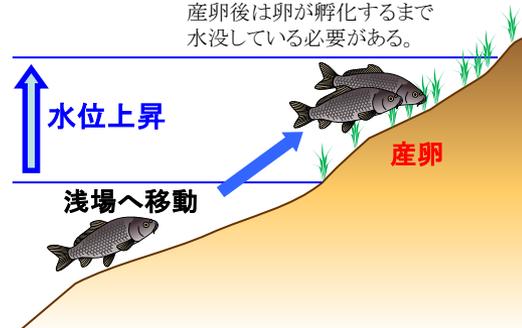
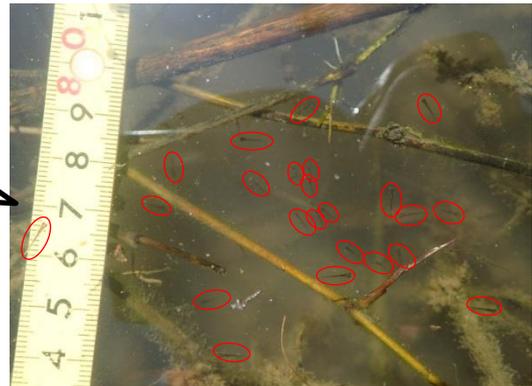
## ■ 水位上昇・高水位維持⇒コイ・フナ類の産卵誘発効果

- 水位や流量の変動などの川のダイナミズムによって生じる水辺の冠水や攪乱などが重要であることから、環境に配慮した**特例操作**を試行
- 魚類の産卵・孵化や河口からの遡上に配慮
  - 水位上昇・高水位維持⇒**コイ・フナ類の産卵誘発効果**・孵化期間の確保
  - 低水位維持⇒**イタセンバラ**仔稚魚の生残率向上・**アユ**遡上促進効果を期待
- 3月下旬～6月中旬にかけてOP+2.8～3.3mの範囲で水位変動

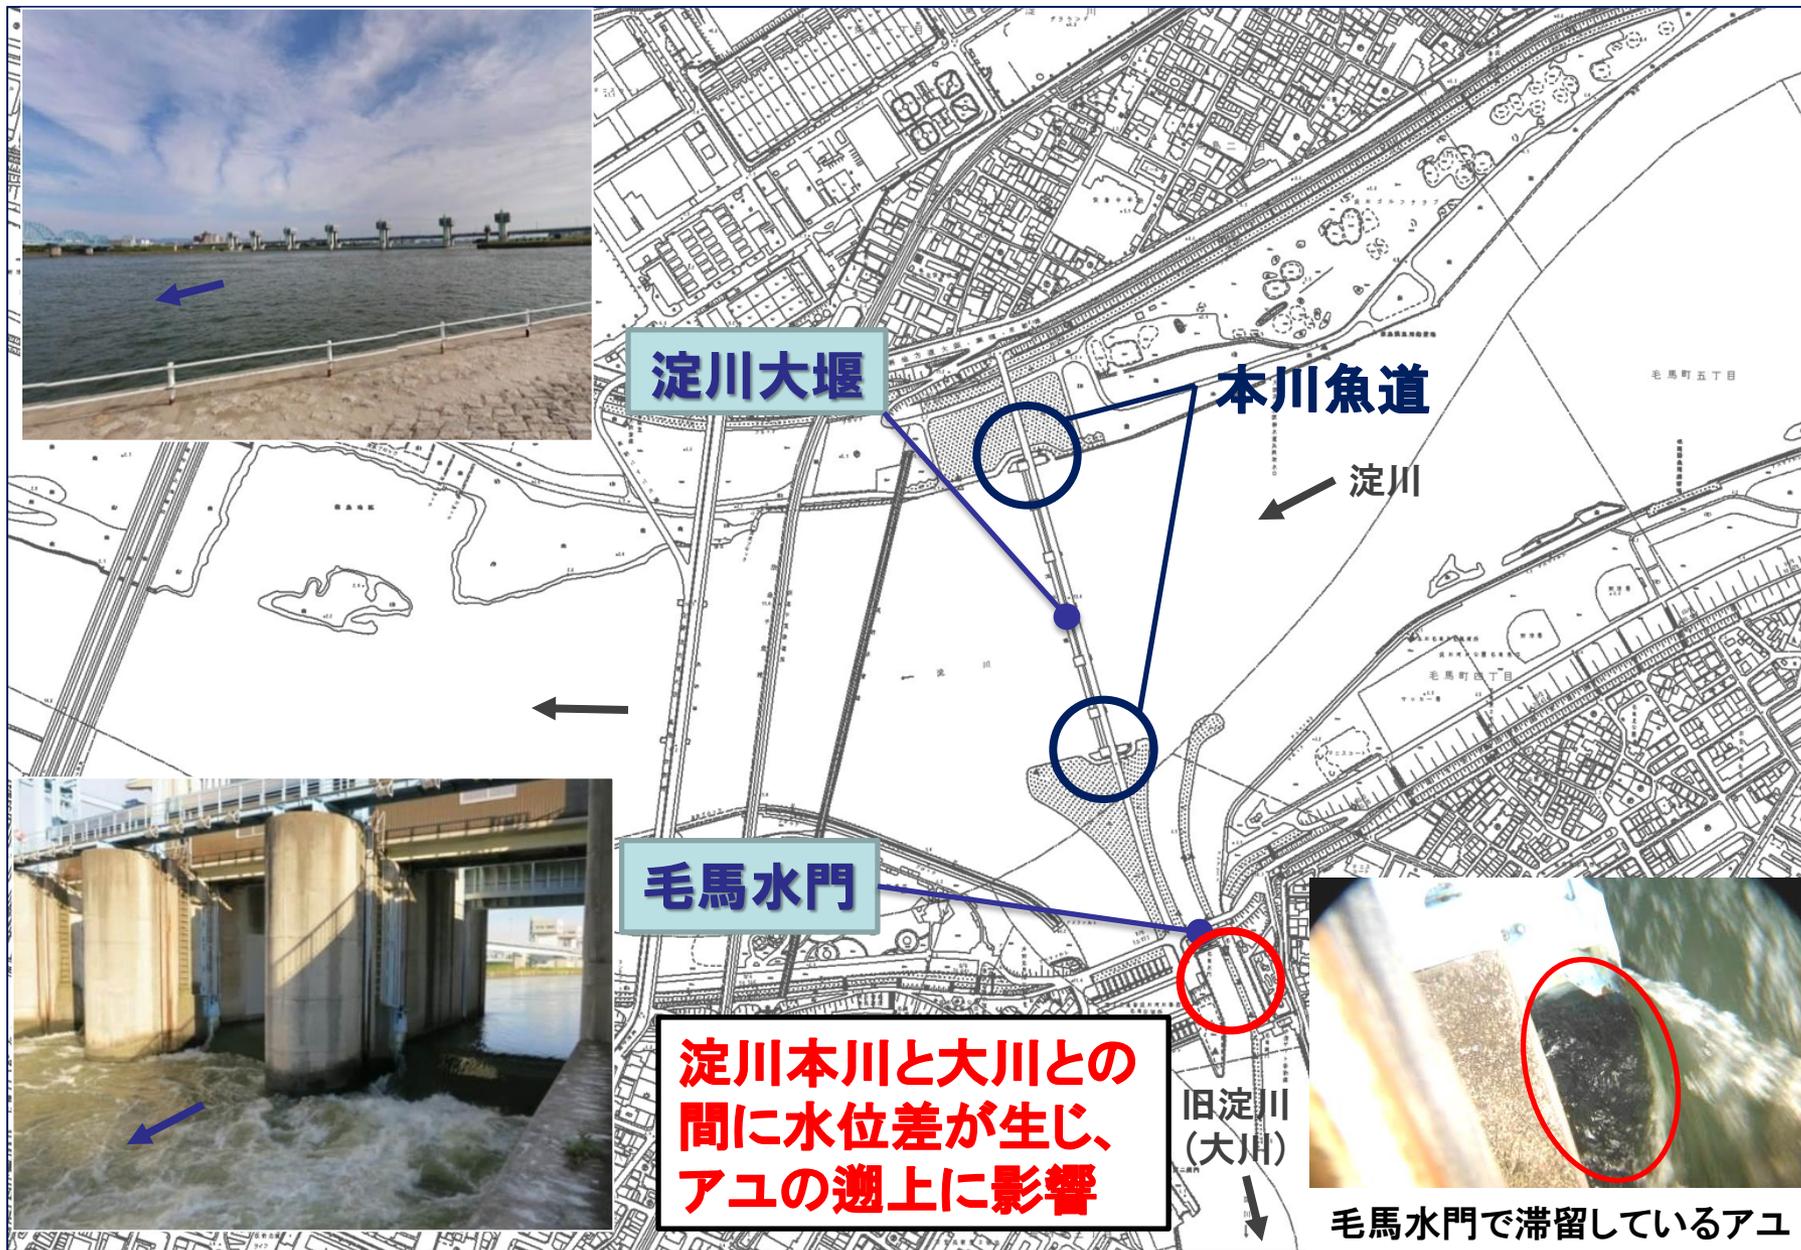
淀川大堰からのアユ遡上数

- 淀川大堰の魚道では、平成24年には160万個体、平成28年は33万個体の遡上を確認
- 遡上数は年によって大きく変動
- アユの遡上期間は3月上旬から夏場にかけてであるが、日によっては遡上数が0であったり、まとまって遡上したりする特徴が見られる

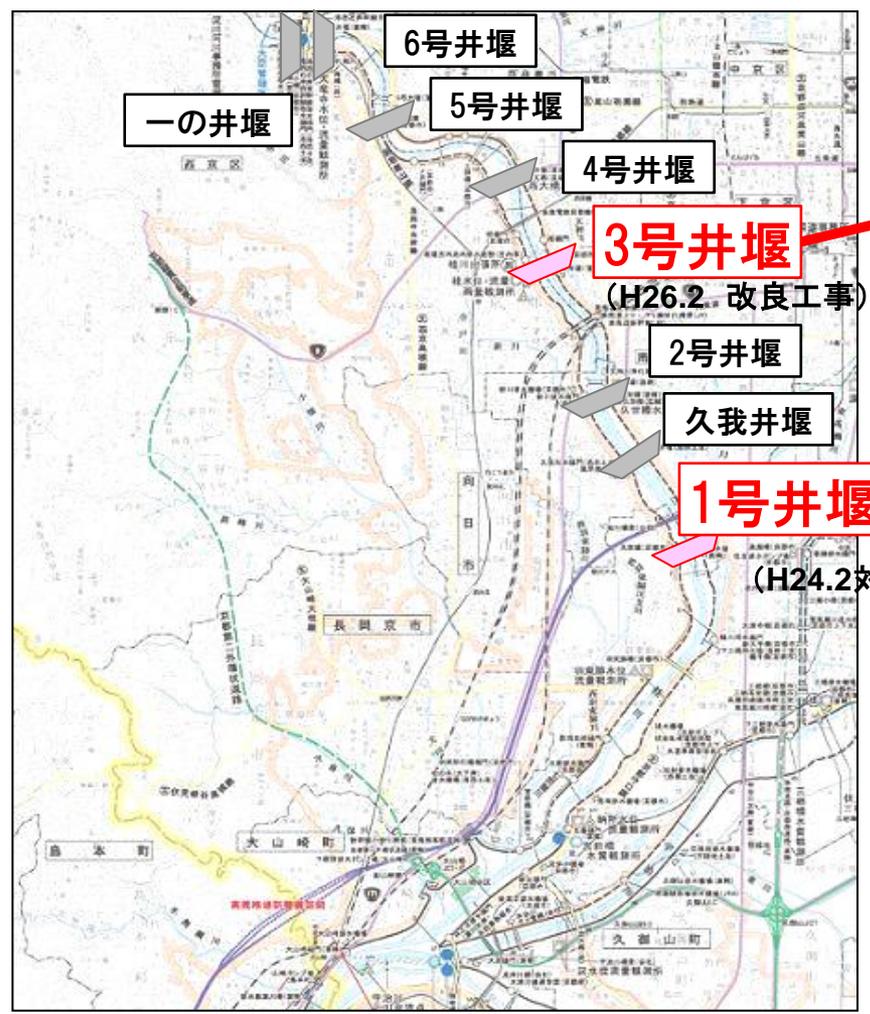
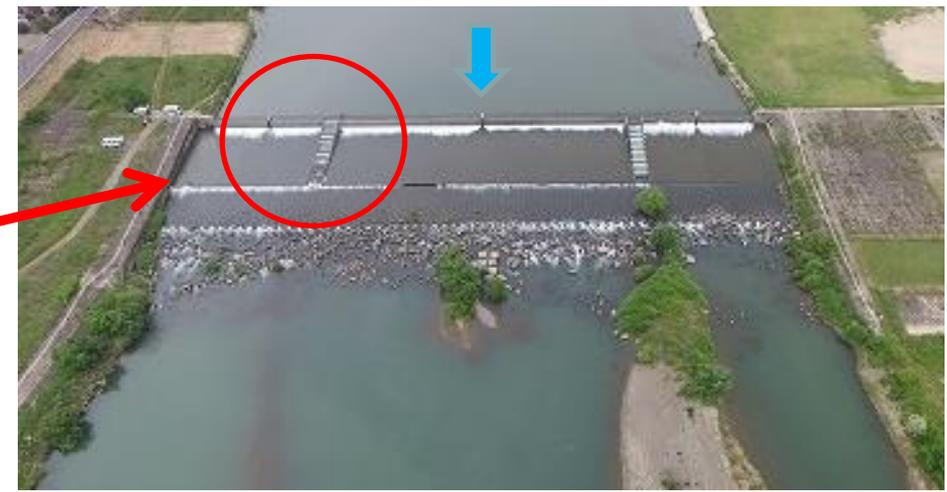
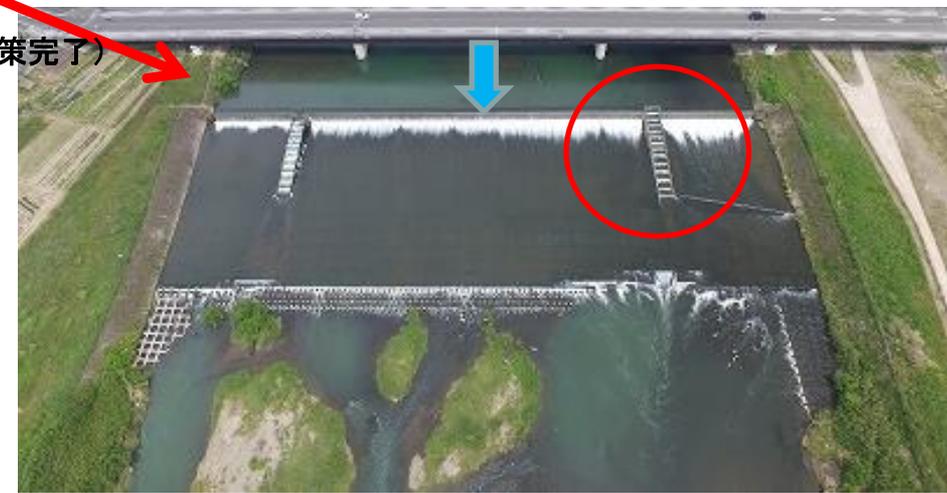
桂川井堰の位置図

- 桂川では河川の連続性を確保するため魚道改良等が実施されてきた
- 1号井堰は平成24年2月に、3号井堰は平成26年2月に魚道改良工事を実施

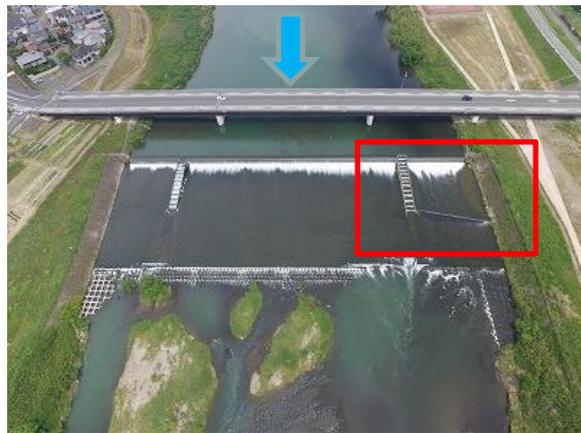
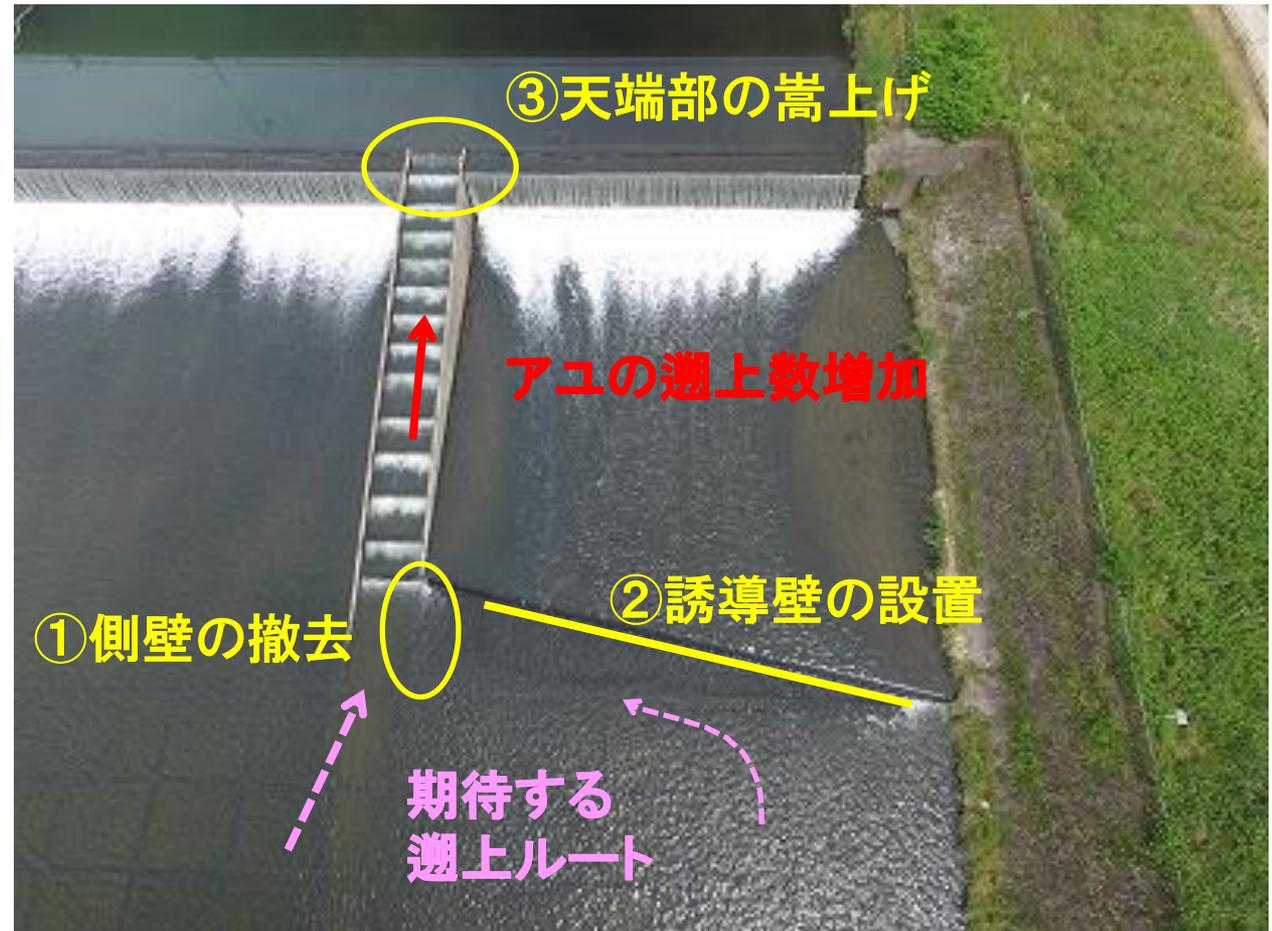
# 1号井堰の魚道改良工事(H24.2)の概要

- 1号井堰の左岸魚道にて、①側壁の撤去、②誘導壁の設置、③天端部の嵩上げ
- 濁水位程度～豊水位程度の水位において魚道の流速が1.2m/s以下となった
- 期待する遡上ルートにアユを誘導することができ、遡上数が大きく増加した

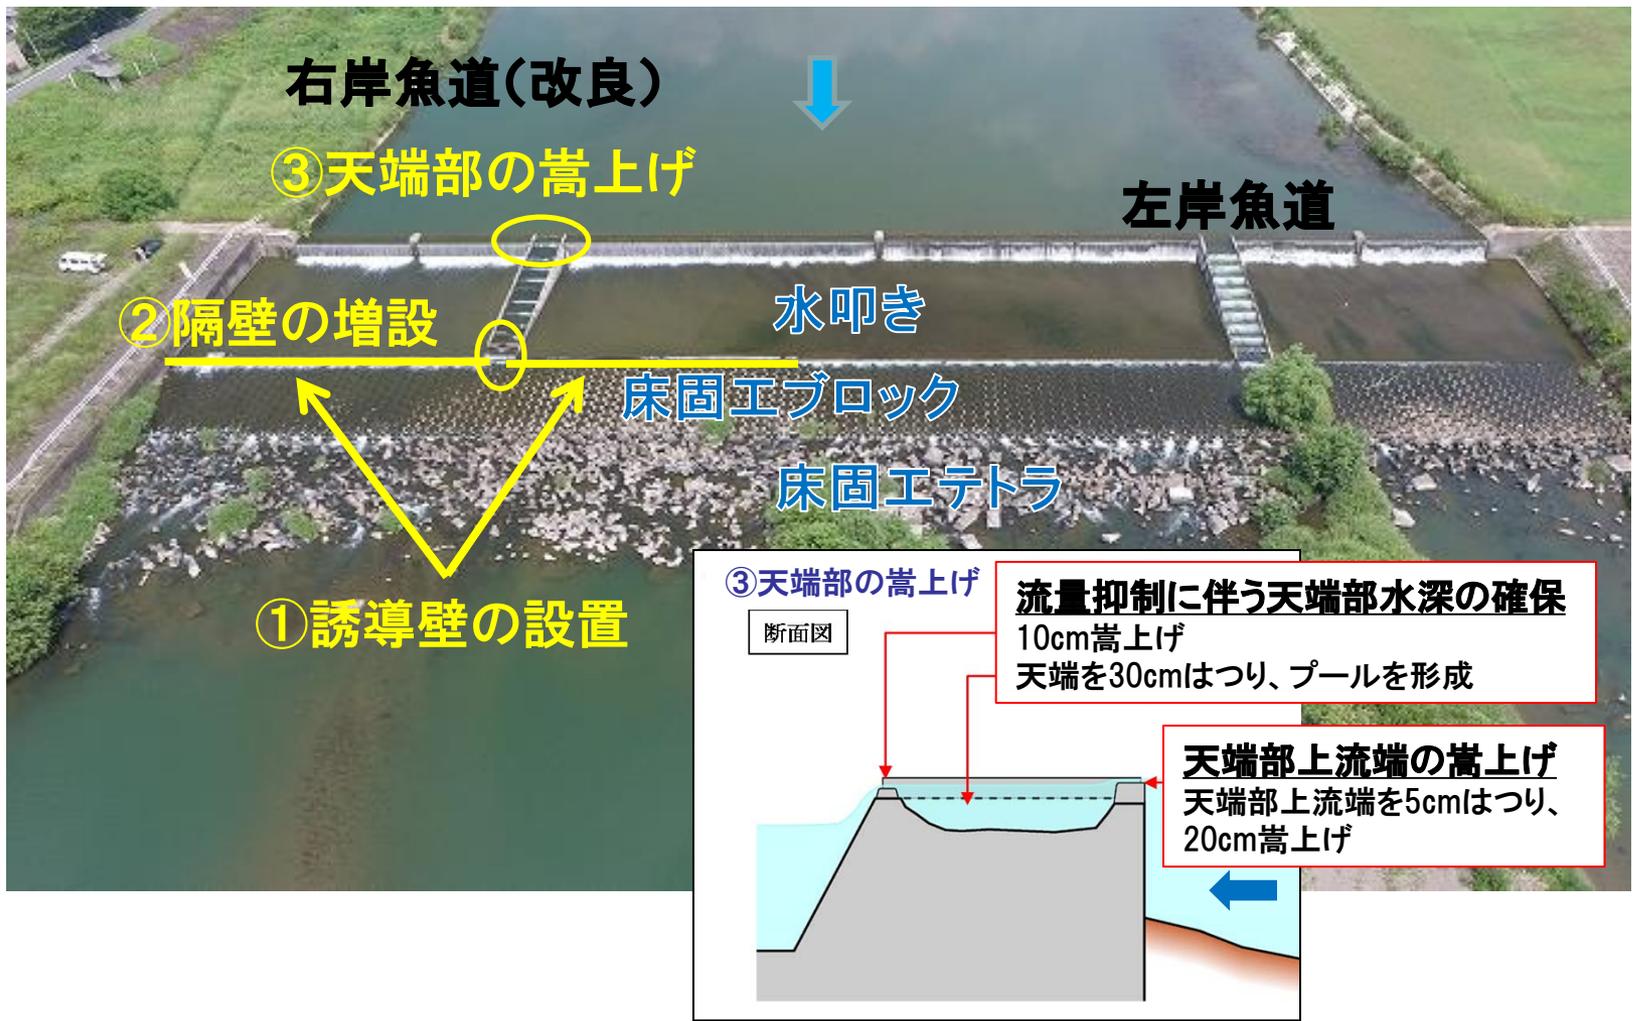
# 3号井堰の魚道改良工事(H26.2)の概要

- 3号井堰の右岸魚道にて、①誘導壁の設置、②隔壁の増設、③天端部の嵩上げ
- 濁水位程度～豊水位程度の水位において魚道の流速が1.2m/s以下となった
- しかし、中央の水叩き部において多くのアユが蝟集する結果となった

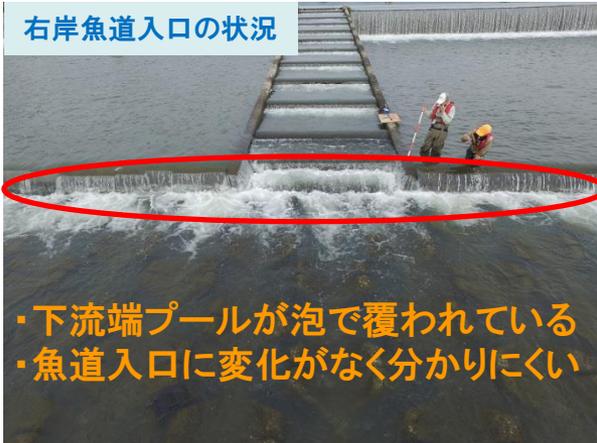
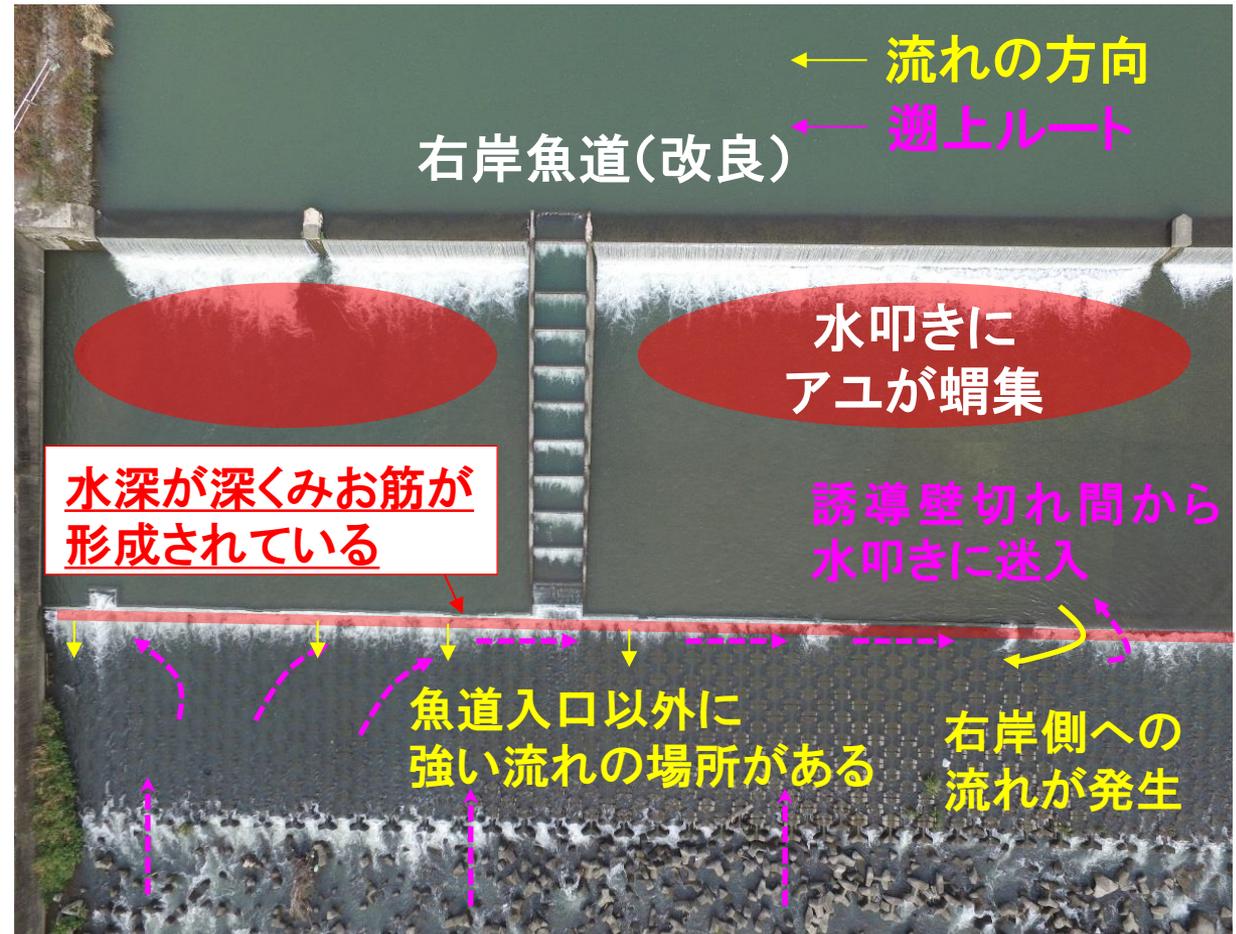
右岸魚道入口の状況

アユが水叩きに蝟集する要因はつぎのとおり

- ① 魚道入口が分かりにくい
- ② 誘導壁沿いに、みお筋が形成されており、魚道入口を見過ごす可能性がある
- ③ 魚道下流端プールが泡で覆われており、遡上しにくい可能性がある
- ④ 誘導壁の切れ間から水叩きに迷入する可能性がある

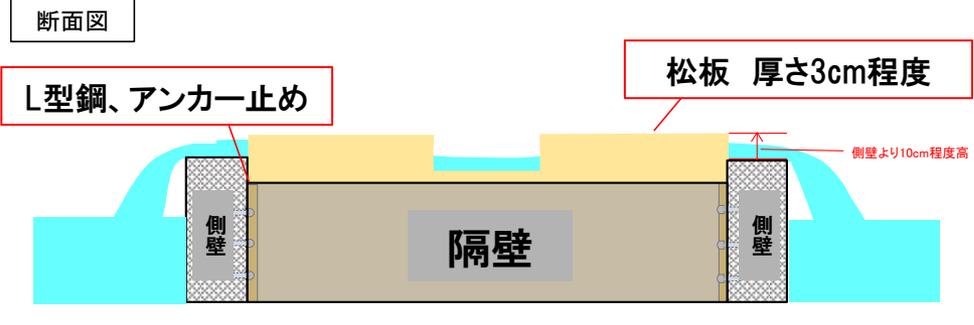
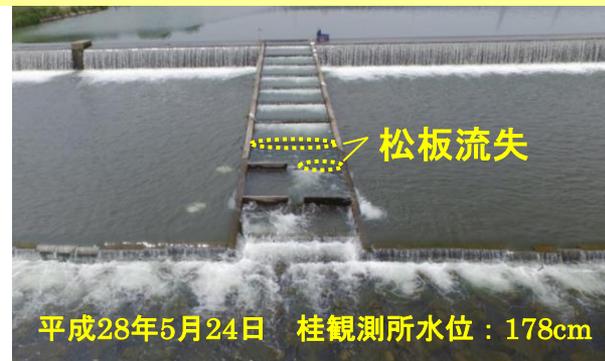
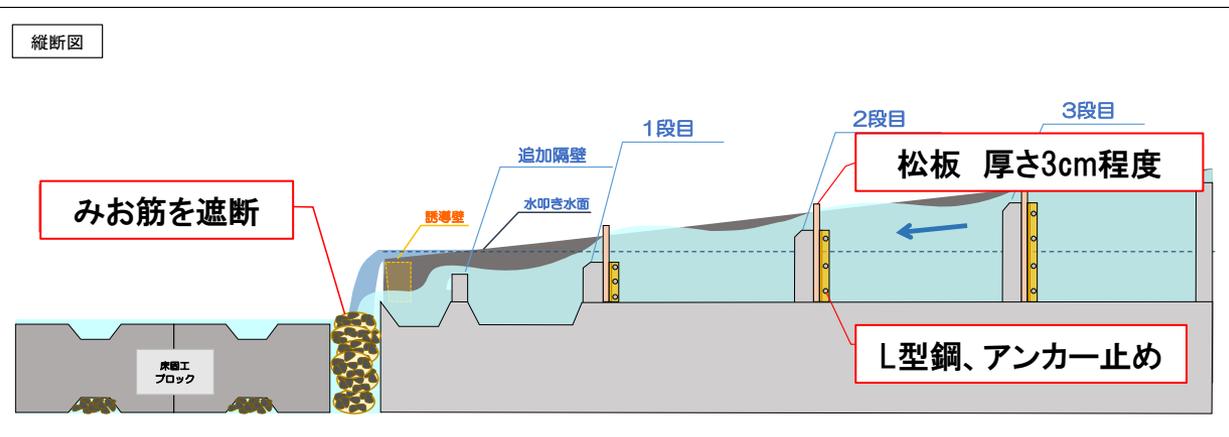
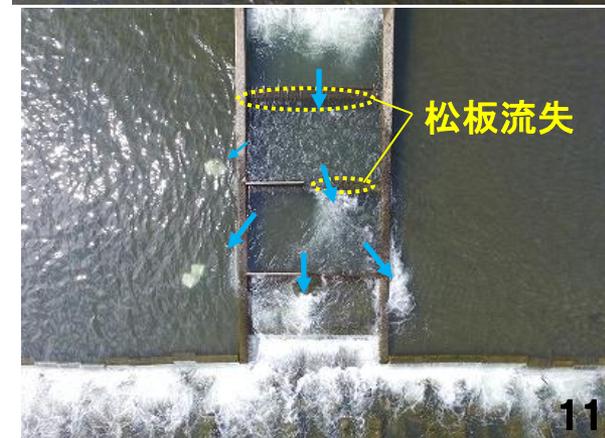
# “小技”による3号井堰の遡上対策(H28.3)

- ①右岸魚道の隔壁(1~3段目)に側壁よりも10cm程度高い板堰(松板:3cm程度厚)を設置
- ②板堰中央部に切り欠きを入れる(魚道内流路の確保)
- ③L型鋼を側壁に設置し、隔壁に沿って板を設置
- ④床固エブロックと水叩きの間のみお筋を土嚢等で遮断

- ・魚道側面からの遡上ルートを確認
- ・みお筋の遮断により魚道の発見が容易

平成28年度調査以前には一部の松板が流失

- 今回、出水等によって板堰の3段目及び2段目半分が流出し、アユの遡上が確認できたが、同タイプの構造を他の場所で設置するためには、アユが好む遡上環境を経過観察し、分析することが必要
- 板堰の素材が松板では耐久性に欠けるため、板の素材を金属等に変更するなどの対策が必要

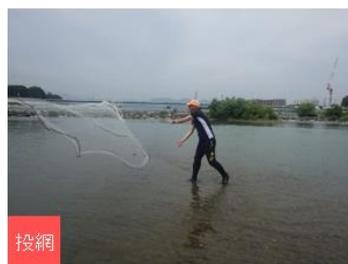
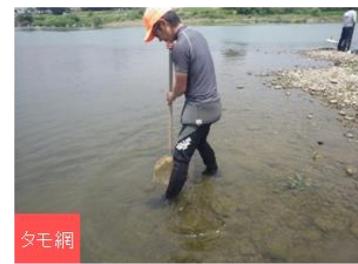
### ②堰下流の蜻集状況調査

堰直下の水叩き及びその他の堰下流環境を環境別に区分し、箇所別に潜水観察や投網・タモ網による捕獲調査を実施  
堰直下の水叩きの蜻集状況調査(3箇所×投網10投)は、京の川の恵みを活かす会の調査日と重なった場合には協同実施

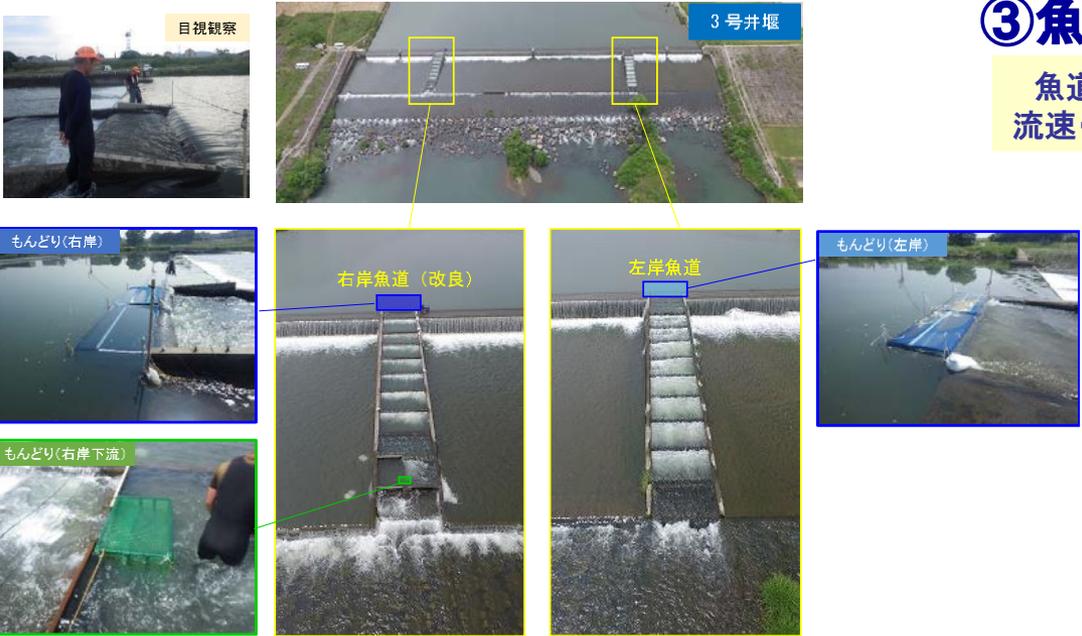
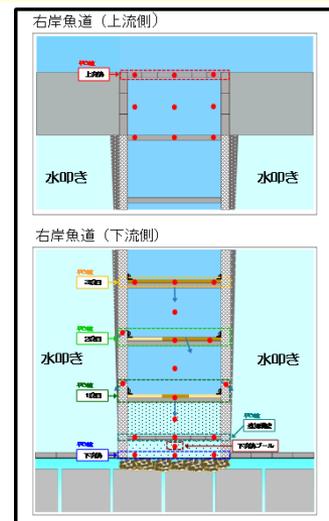
### ③魚道内の物理環境調査

魚道内において遡上・蜻集状況調査時に魚道内隔壁等の流速・水深を測定

- 隔壁越流部は、水位に関わらず右岸魚道(改良)の方が左岸魚道よりも流速は小さく、水深は浅い傾向
- 平水位以上において魚道側壁から水叩きへの越流がみられた
- 豊水位以上では下流端の流速は大きいですが、側壁越流部は比較的緩やかな流れを維持

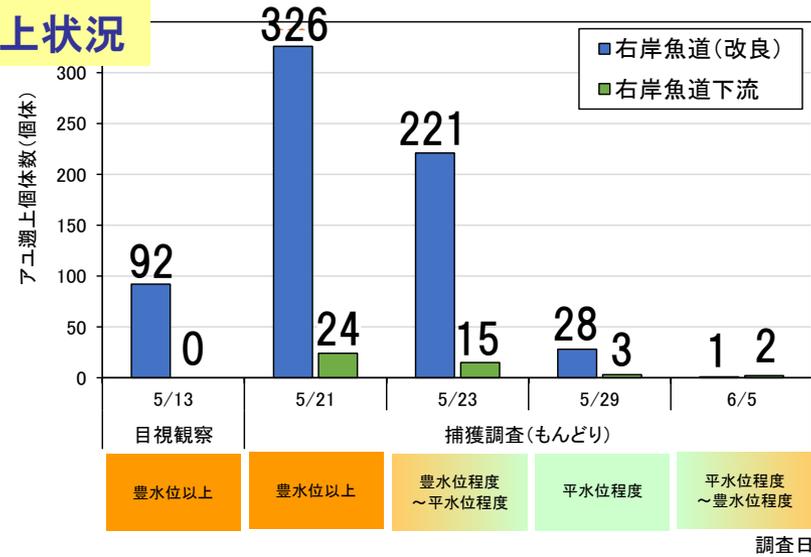
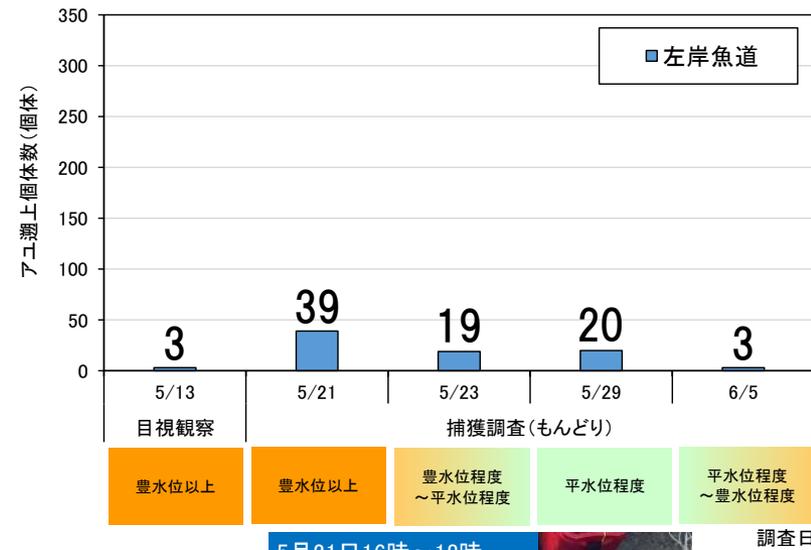
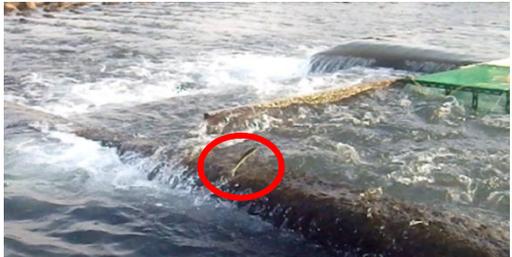
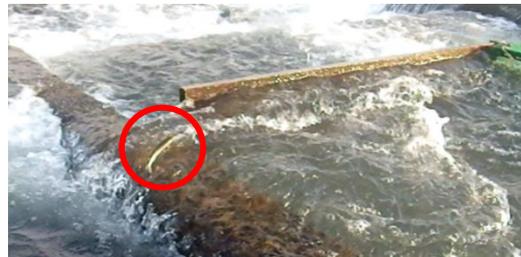
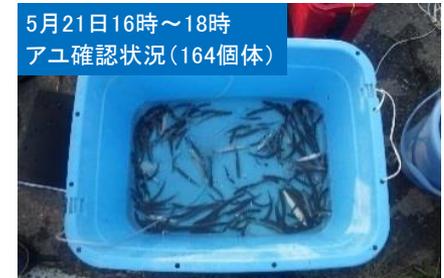
## 魚道アユ遡上状況

- 左右岸魚道のアユ遡上数は、第2回(5月21日)が最も多く365個体、次いで、第3回(5月23日)の240個体であった
- 右岸魚道(改良)は合計668個体、左岸魚道は合計84個体で、右岸魚道が極めて多い
- 右岸魚道下流のもんどりで捕獲されたアユの合計は44個体と少なく、右岸魚道を遡上したアユのほとんどが魚道側面(水叩き)から魚道を遡上したと考えられる

水叩きからジャンプして魚道内に進入するアユ(5月23日撮影)

右岸魚道アユ確認状況

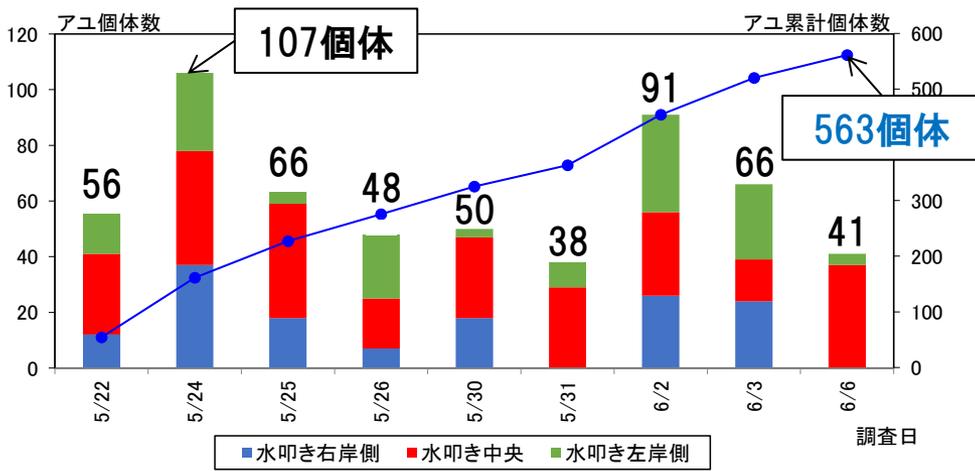
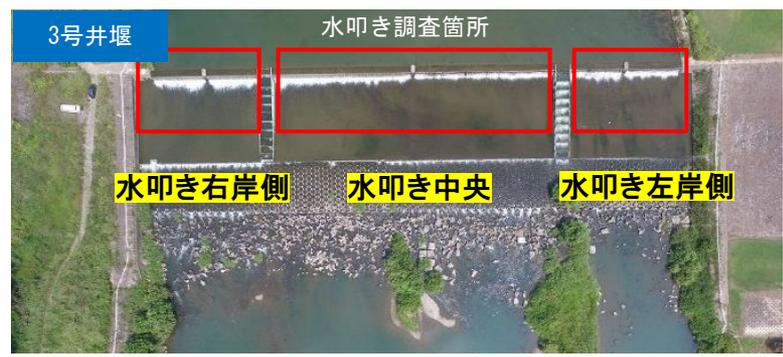
## 水叩きのアユ蜻集状況(3箇所×投網10投)

- 水叩きにおける捕獲調査(投網)は、5月22日～6月6日の期間に計9回実施
- 最も多く確認された魚種は、アユで563個体であった。水叩きにおけるアユ捕獲数は5月24日が107個体と最も多かった
- アユの蜻集状況は、水叩きの中央部で多く、水叩き右岸側と左岸側は同程度

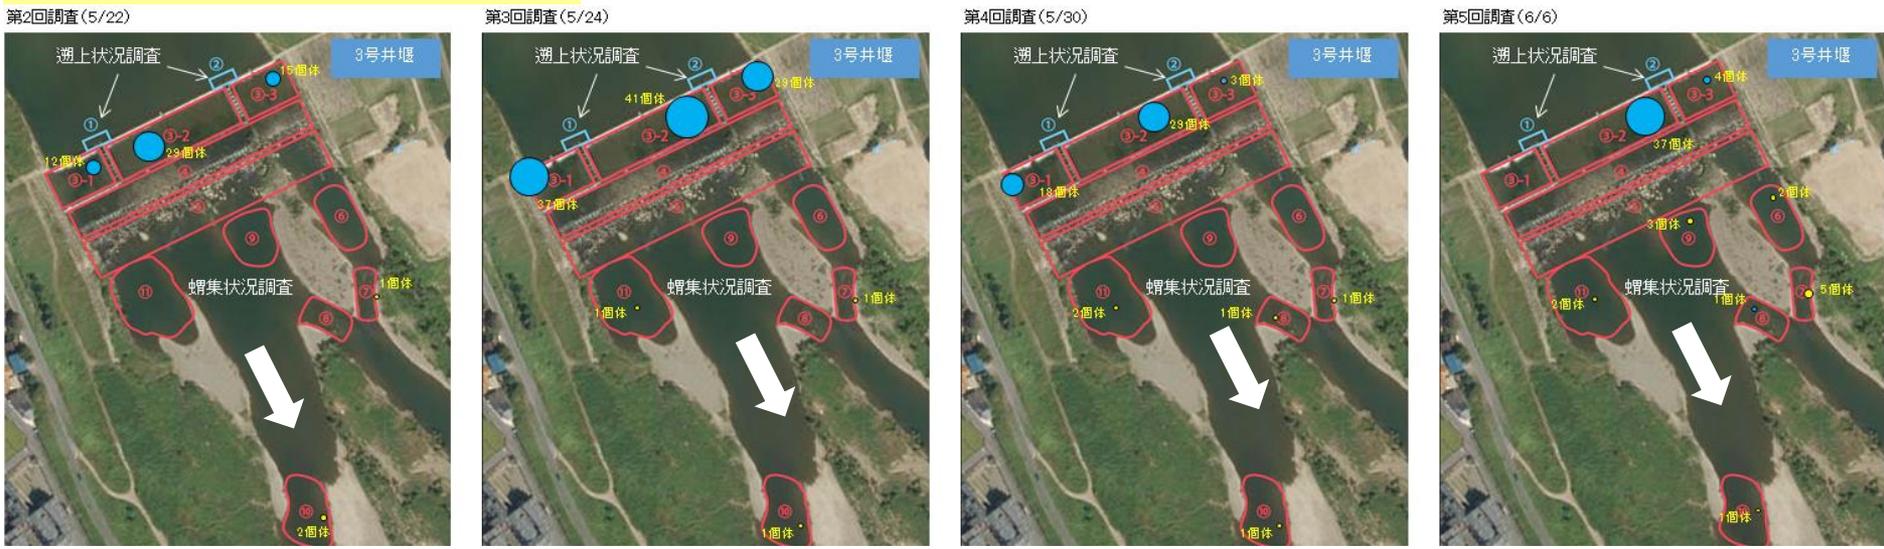
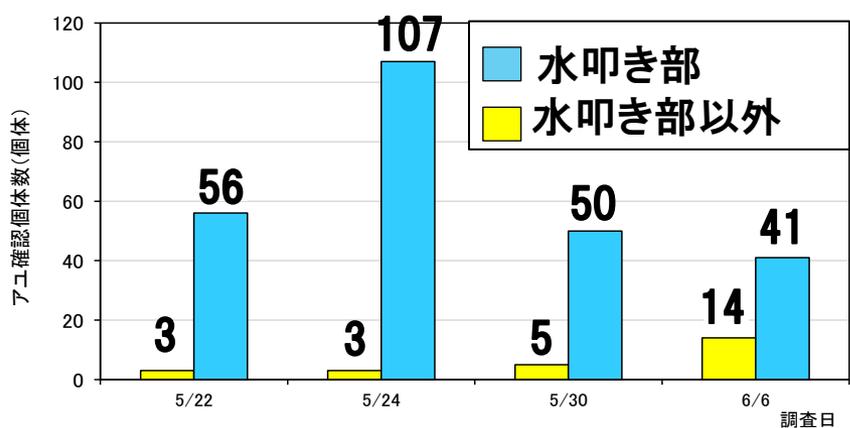
3号井堰下流のアユ蜻集状況  
(水叩き:3箇所×投網10投、水叩き以外:6箇所×投網10投)

○ アユの蜻集箇所について見ると、水叩きが最も多く(中央部に多い)、その他の瀬・淵等の下流環境ではアユが確認されたものの個体数が少なく、蜻集している状況は確認されなかった

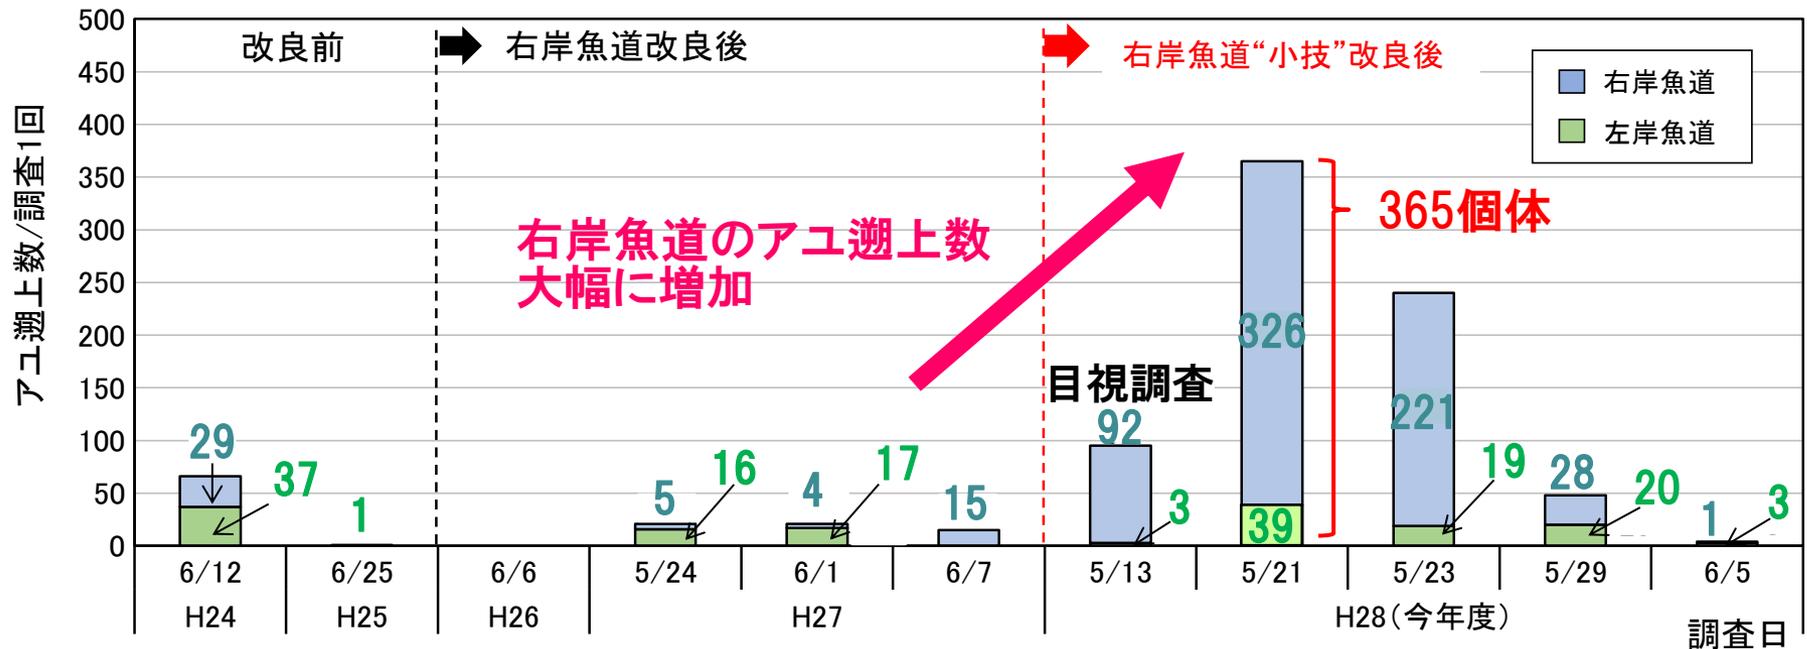
## 魚道改良前後のアユ遡上状況

- 左右岸魚道のアユ遡上数の合計は、“小技”改良後の今年、最大365個体のアユの遡上を確認され、改良前と比べて大幅に増加した
- 特に、改良した右岸魚道からの遡上数が多かった
- また、遡上アユのほとんどが魚道側面から遡上していることを確認しており、水叩きから魚道への遡上ルートを形成できたことが効果的であった

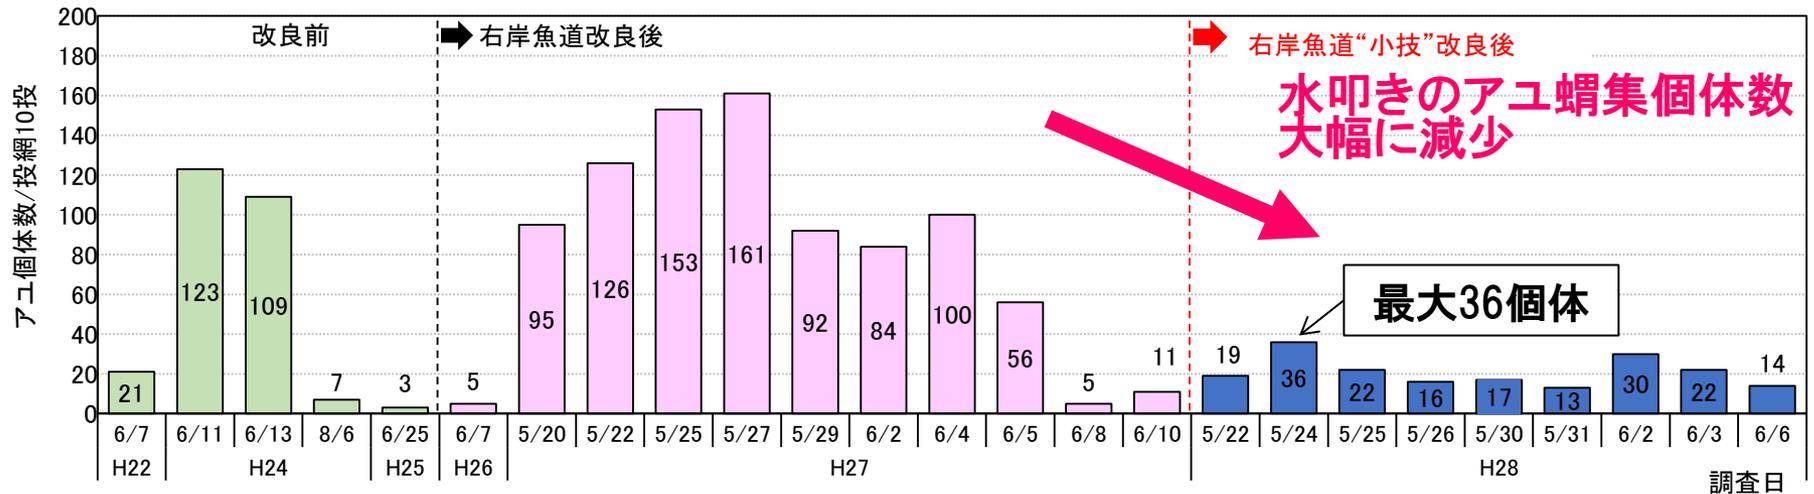
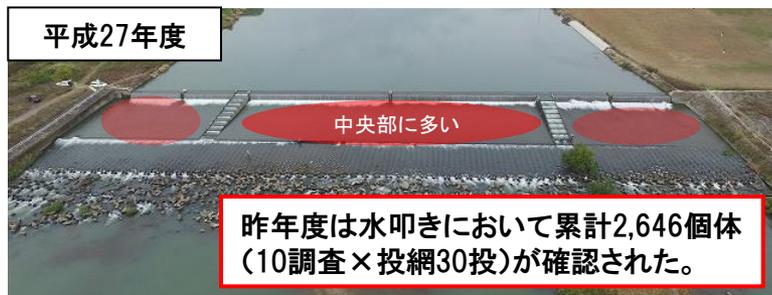
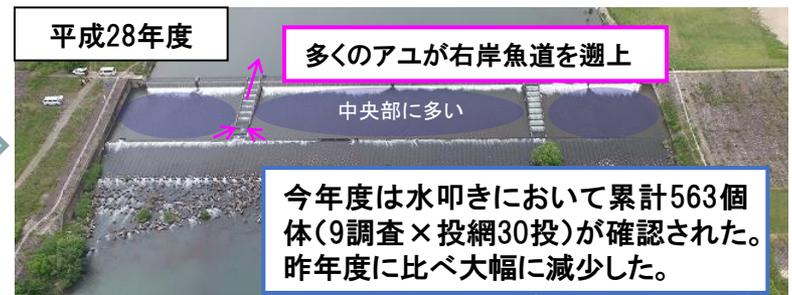
## 魚道改良前後の水叩きにおける蜻集状況(投網10投あたり)

- 水叩きの蜻集個体数は、“小技”改良後の今年は最大36個体(投網10投あたり)となり、以前と比較して大幅に蜻集個体数が減少
- 昨年883個体から今年189個体となり、約8割減少した

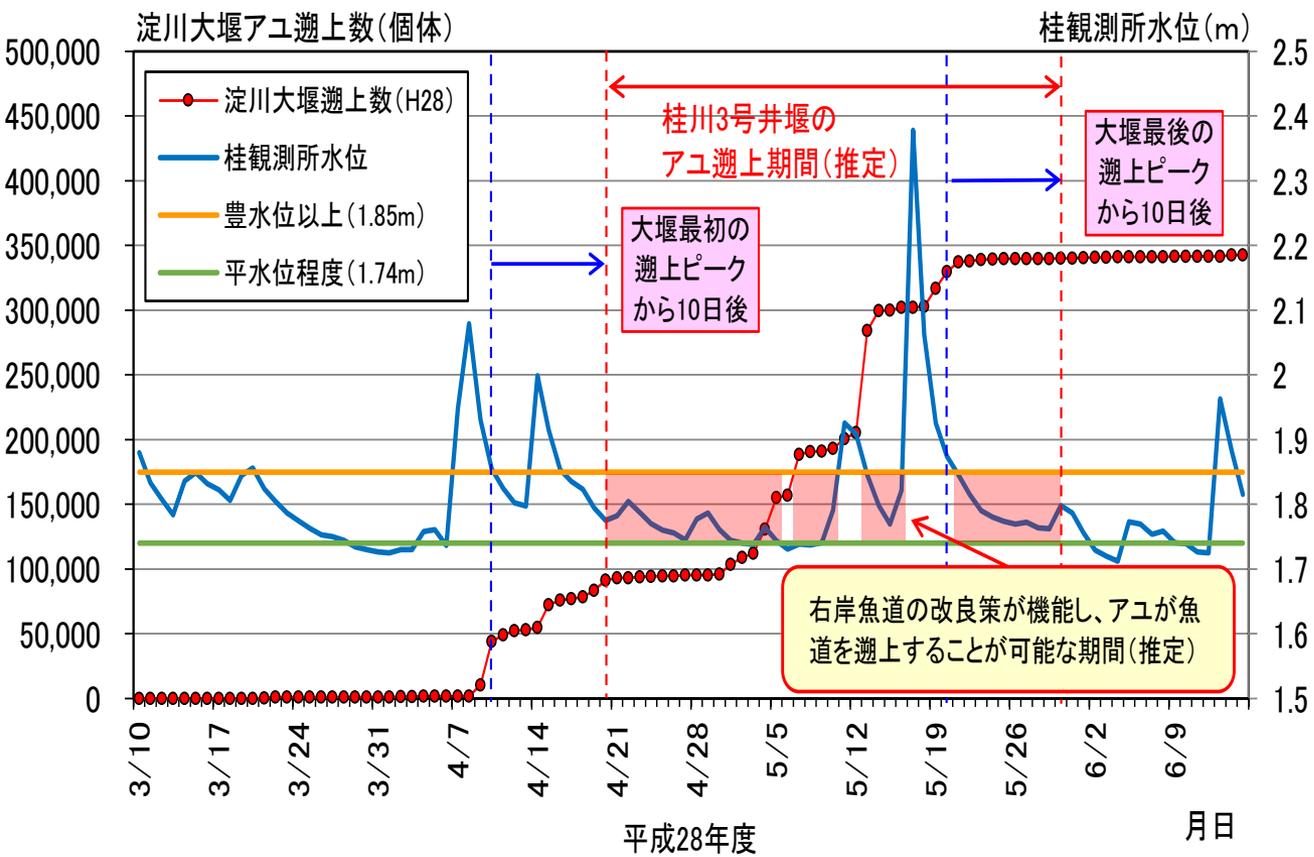
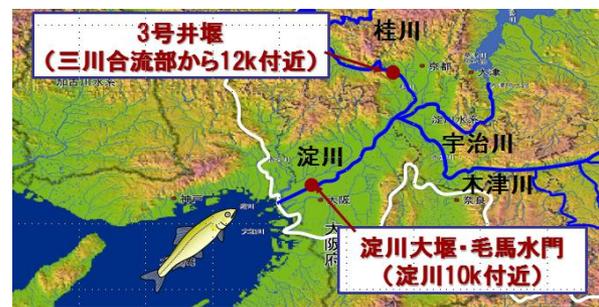
- 淀川大堰の遡上ピークから10日後に桂川3号井堰に到達すると仮定
- 3号魚道の“小枝”改良によって、4月下旬から5月末までの約8割の期間において右岸魚道からアユが遡上したと推定できる

位況	日平均水位日数
濁水位 (1.69~1.70m)	0
低水位 (1.71~1.73m)	1
平水位 (1.74~1.78m)	23
豊水位 (1.79~1.82m)	9
豊水位以上 (1.83~1.85m)	2
増水時 (1.86m~)	6
<b>遡上期間日数</b>	<b>41</b>
<b>遡上可能日数</b>	<b>34</b>

注) 1. 増水時は桂観測所水位1.86m以上とした。  
 2. 赤枠は改良策が機能する水位を示す。

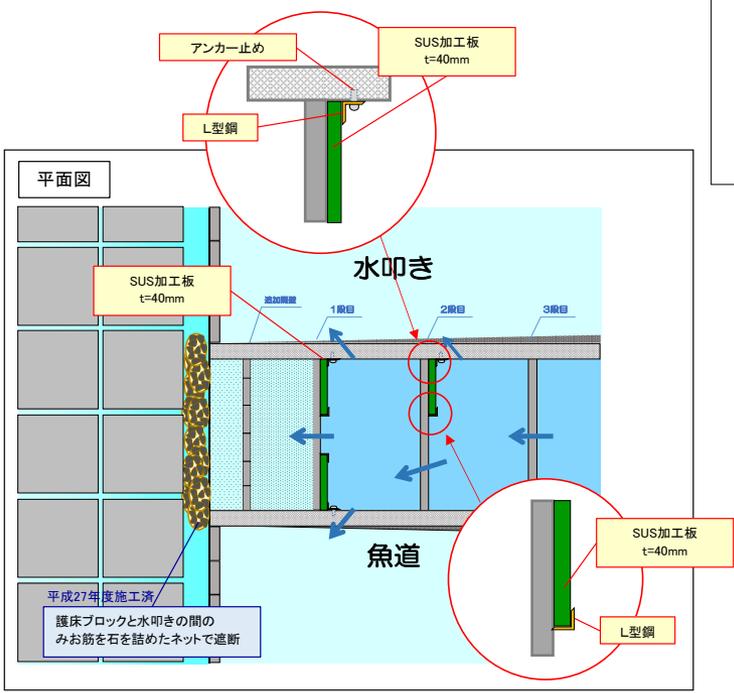
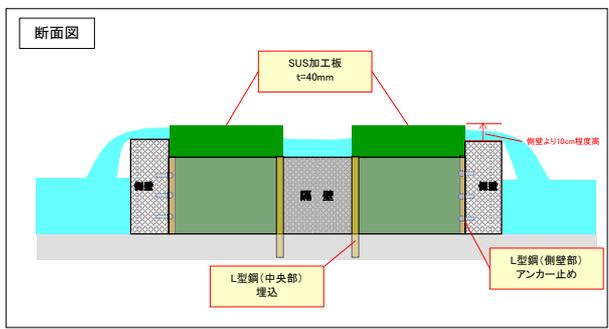
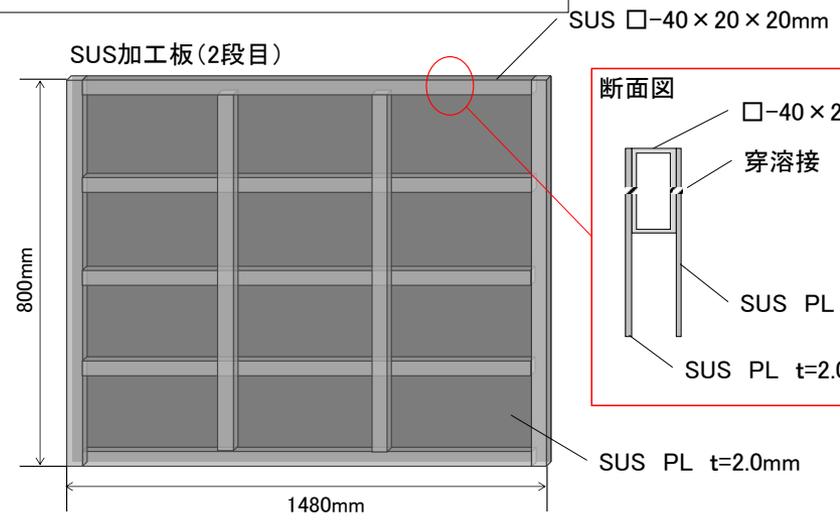
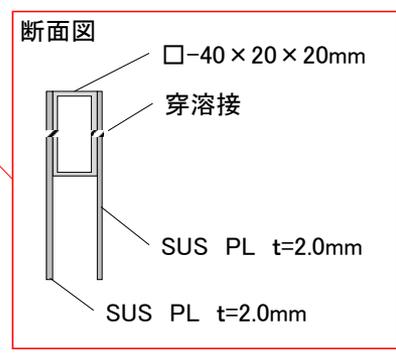
## 検討中 ~改良工事(案)~

**【期待効果】**  
 魚道から水叩きに水を溢れさせることで、魚道側面からの遡上ルートを作り、水叩きに溜集したアユを遡上させる
