堤防の緊急点検結果 概要図 ＜淀川(宇治川)＞

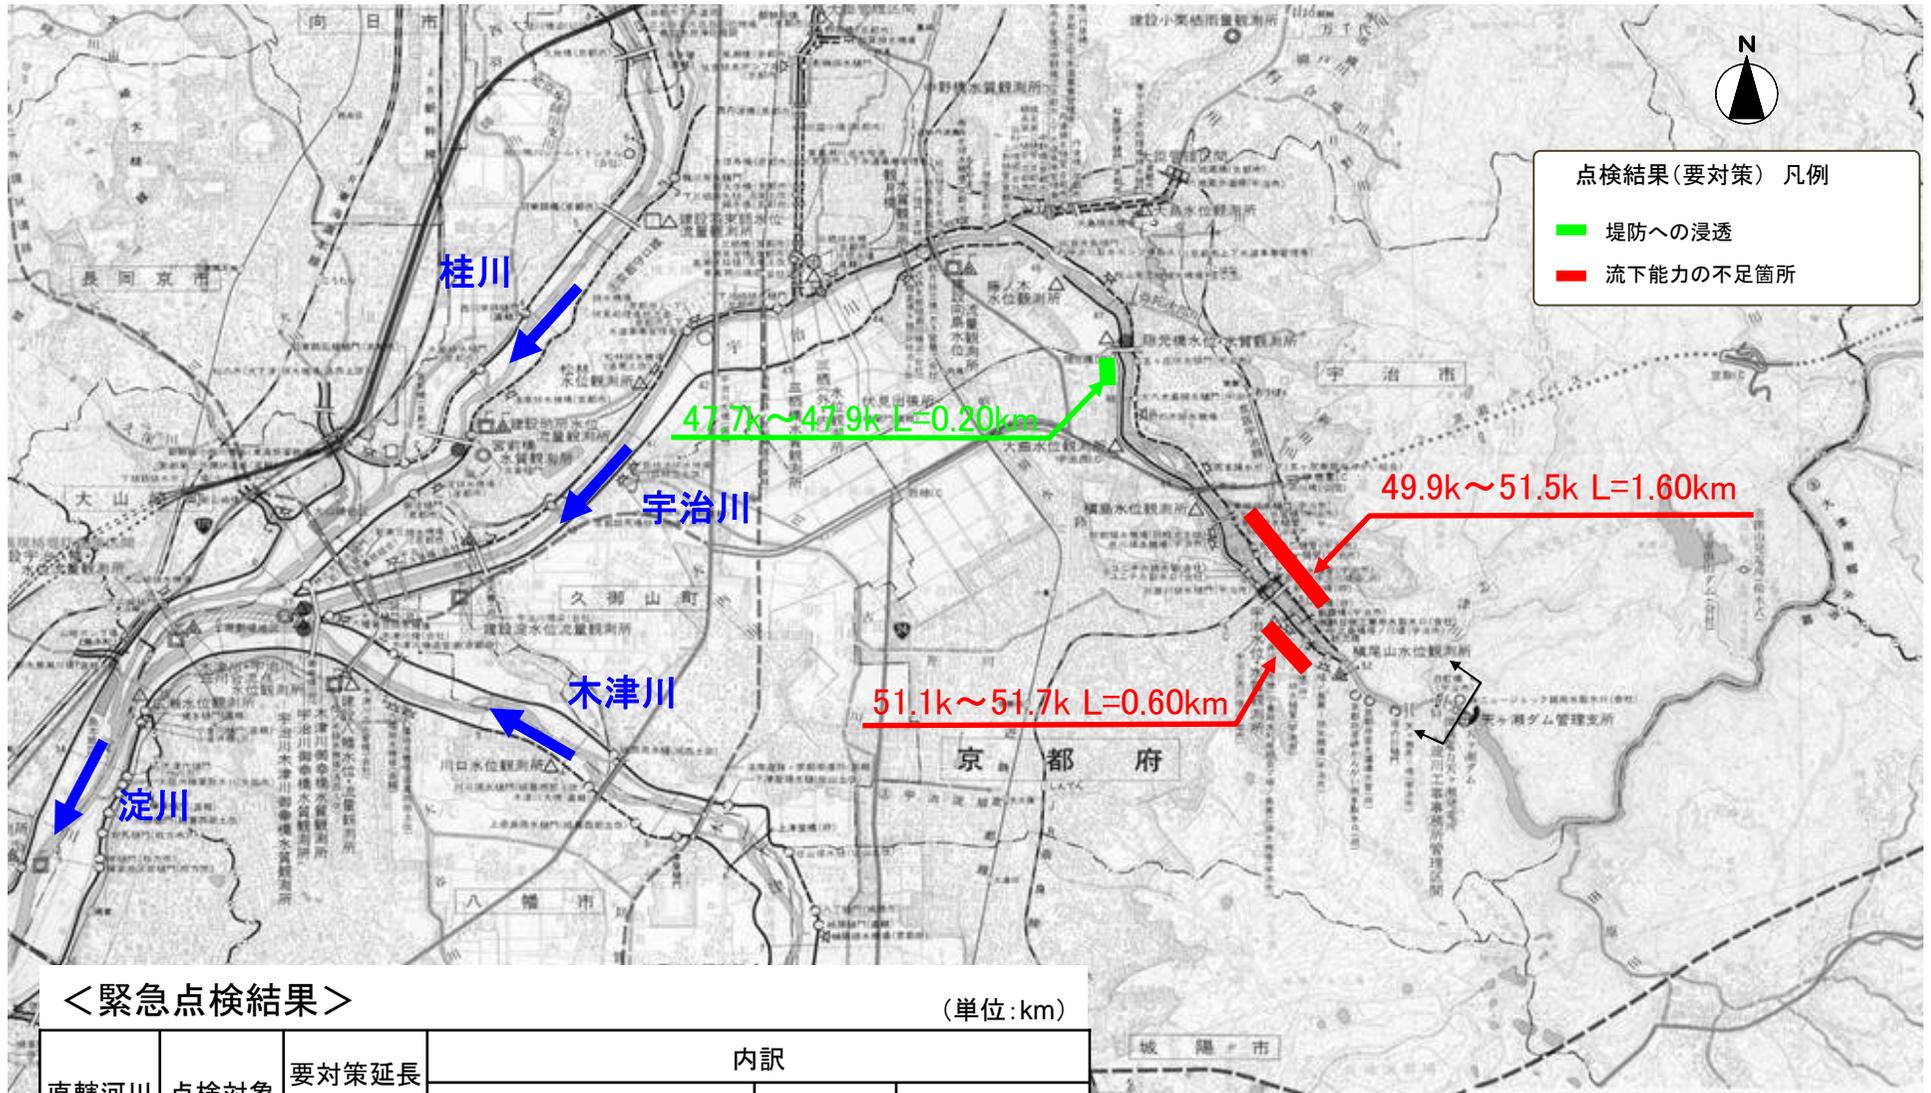
点検結果(要対策) 凡例

- 堤防への浸透
- 流下能力の不足箇所

直轄河川 堤防延長	点検対象 堤防延長	要対策延長 (各対策の 重複除く)	内訳				
			堤防の浸透に対する安全性 堤防への浸透	パイピング	流下能力の 不足箇所	水衝部等の侵食 に対する安全性	
162.7	54.9	10.0	0.2	-	9.8	-

※要対策区間については、今後、背後地の人口、資産等を踏まえ、優先順位をつけながら選択と集中によるハード対策を実施予定。
 ※併せて、地方公共団体と連携を図り、実践的なハザードマップの整備を推進するとともに、台風などの出水時には重点的に水防活動を実施。
