# 平成19年度 加古川堤防詳細点検結果情報図

平成20年3月現在

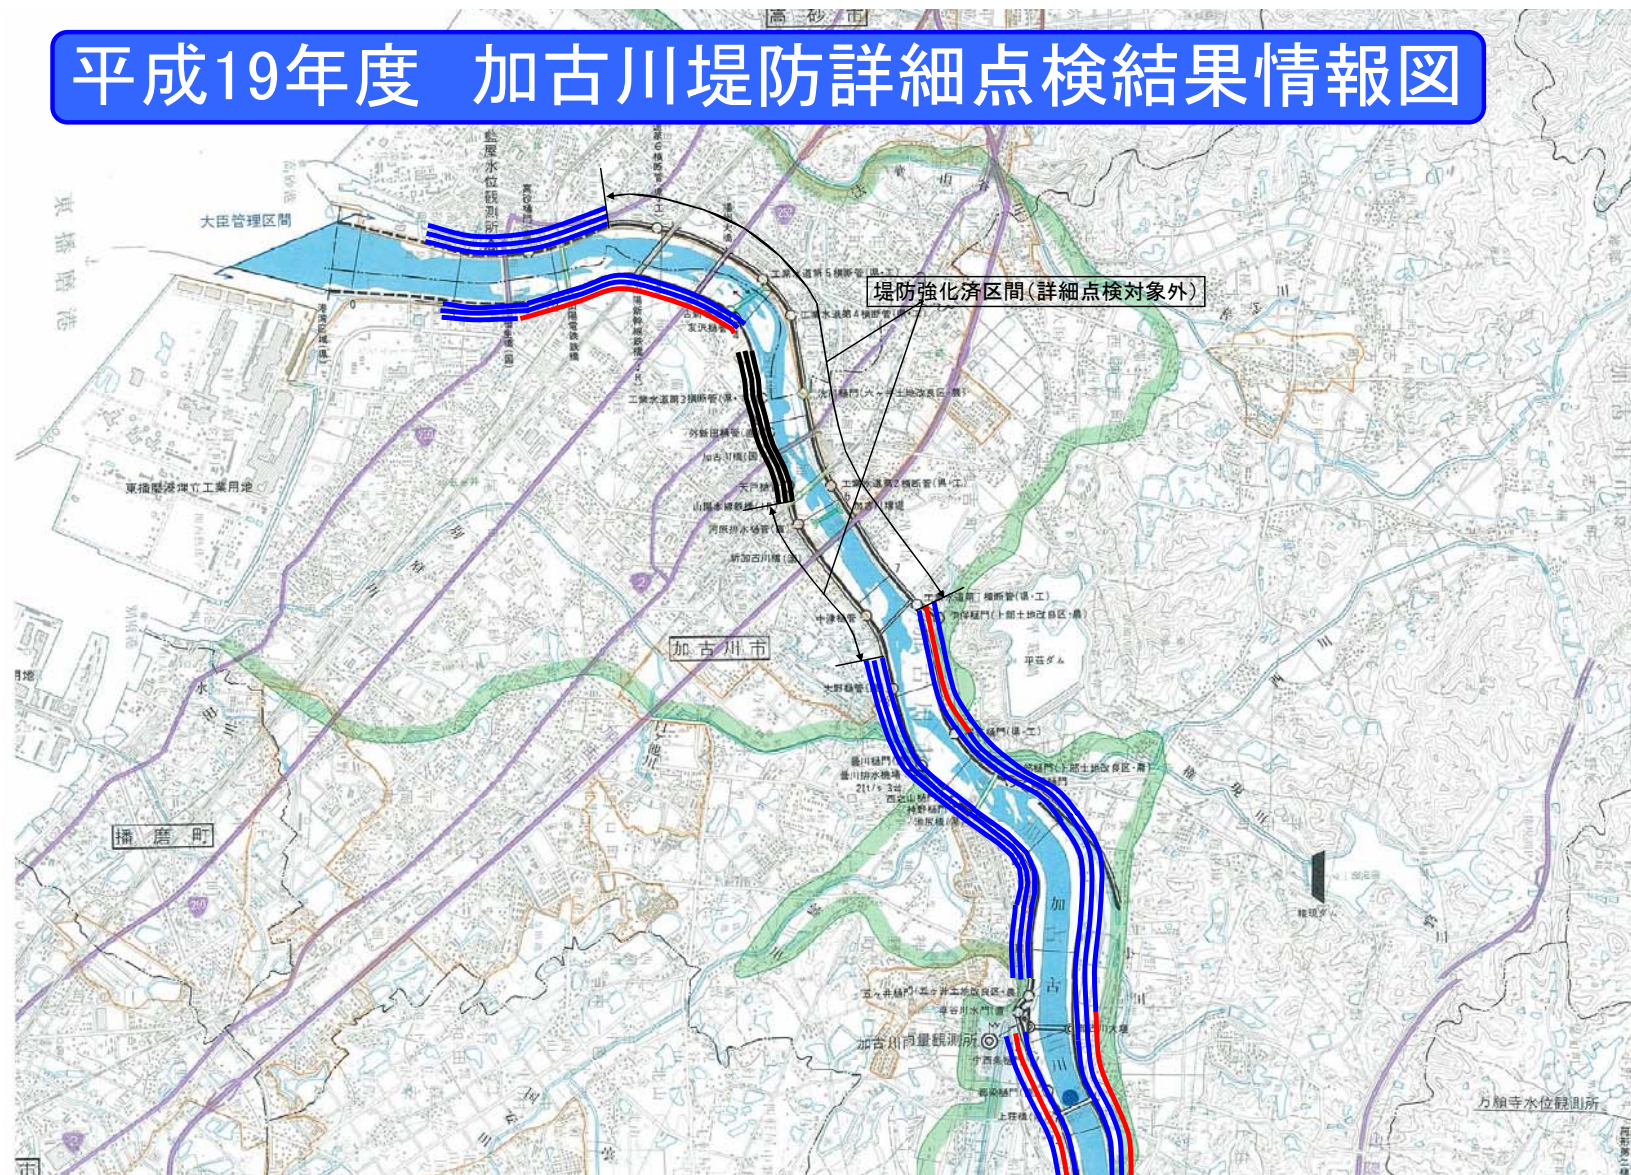
(堤防の川側) : 表のりすべり破壊に対する安全性  
 (中央側) : パイピング破壊による安全性  
 (堤防の居住側) : 裏のりすべり破壊に対する安全性

■ : 安全性照査基準未満  
■ : 安全性照査基準以上  
■ : 対策済区間

非表示 : 詳細点検対象外区間 (堤防強化)

優先箇所 : 安全度が特に低くかつ被災履歴のある箇所について優先的に対策を実施予定
