平成19年度 木津川堤防詳細点検結果情報図

浸透に対する詳細点検結果 木津川(1)

平成20年3月現在

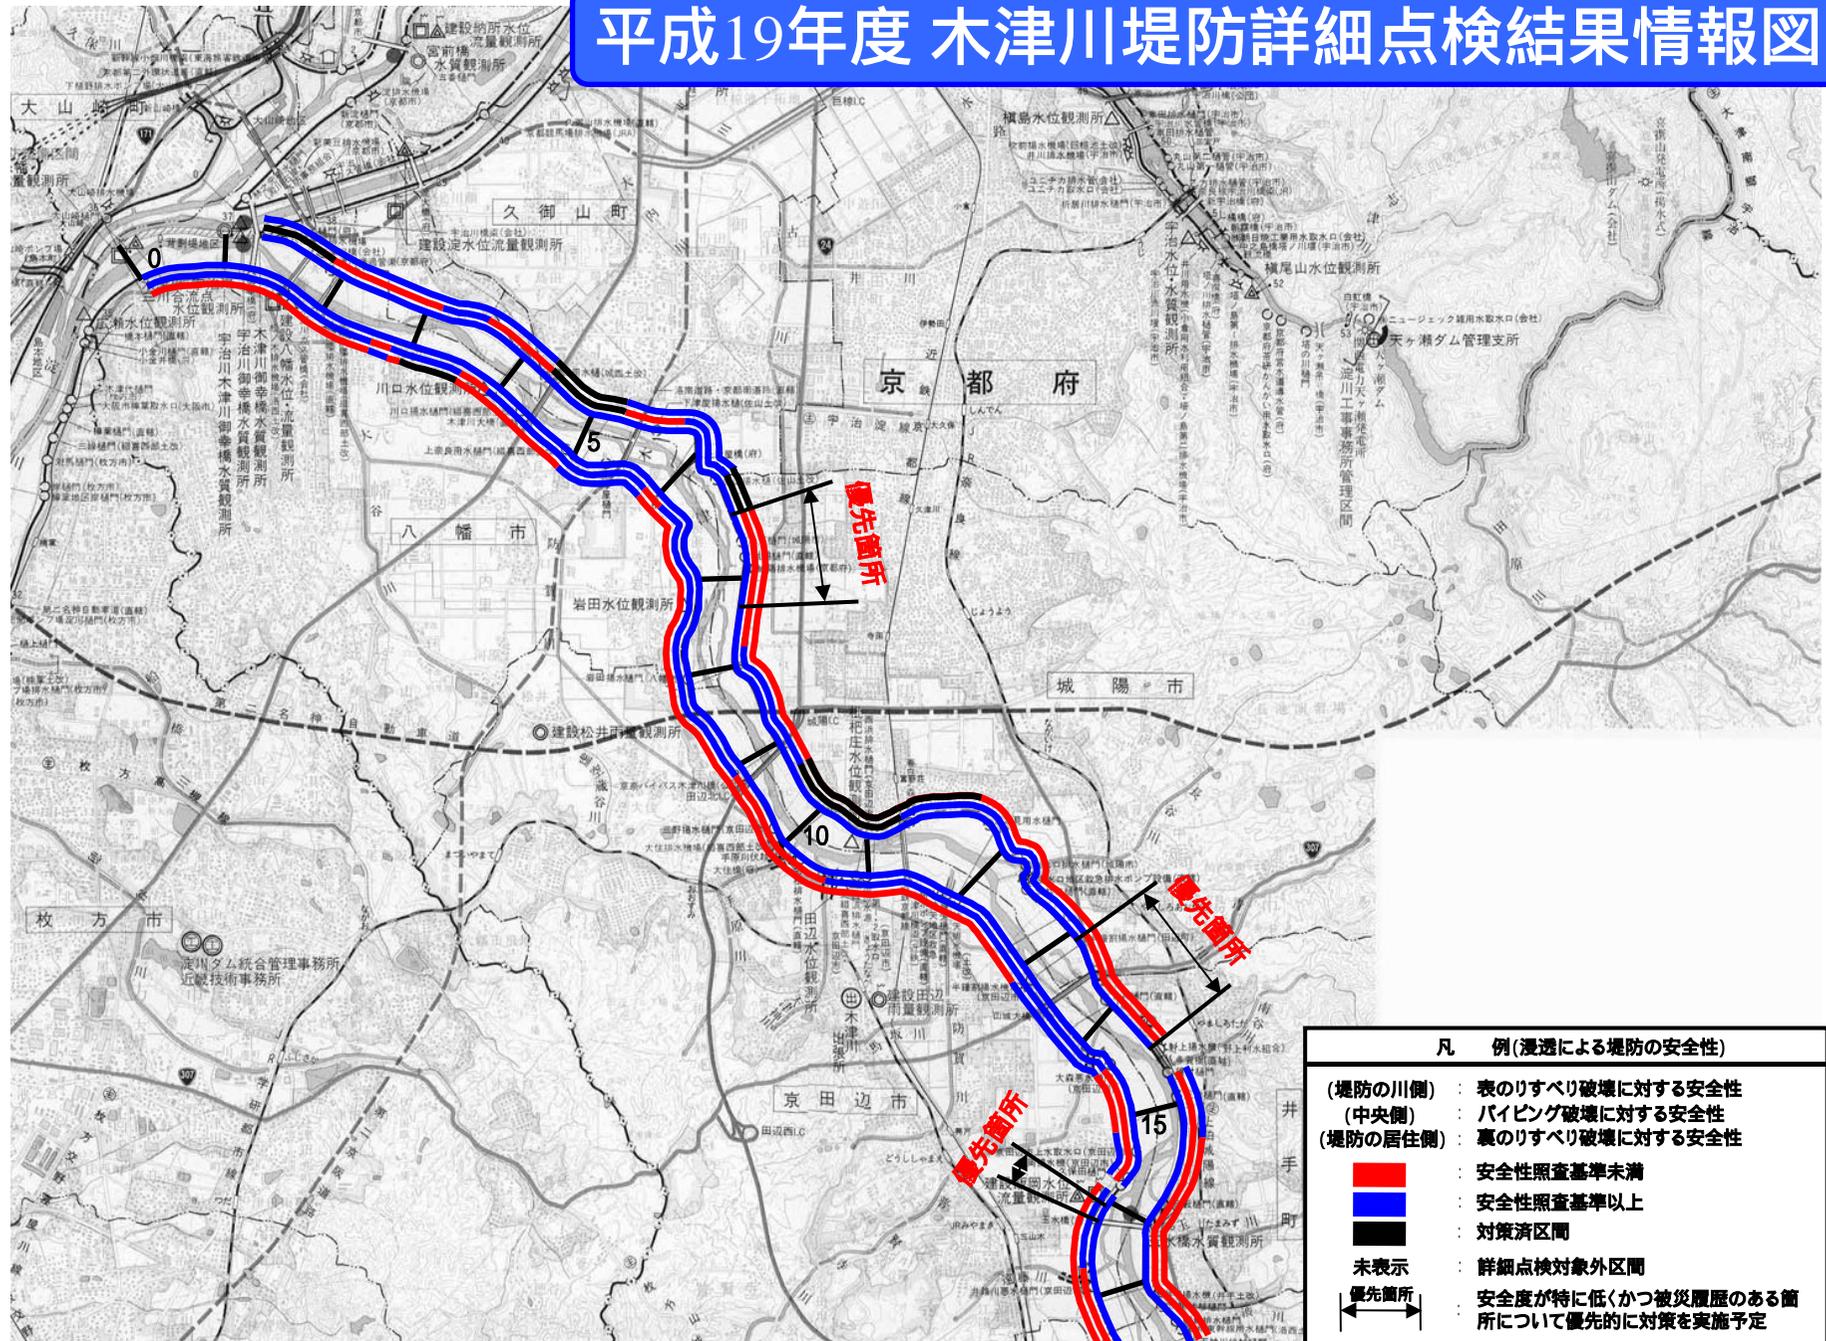
凡 例 (浸透による堤防の安全性)	
(堤防の川側)	: 表のりすべり破壊に対する安全性
(中央側)	: パイピング破壊に対する安全性
(堤防の居住側)	: 裏のりすべり破壊に対する安全性
■	: 安全性照査基準未済
■	: 安全性照査基準以上
■	: 対策済区間
未表示	: 詳細点検対象外区間
↔	: 安全度が特に低くかつ被災履歴のある箇所について優先的に対策を実施予定

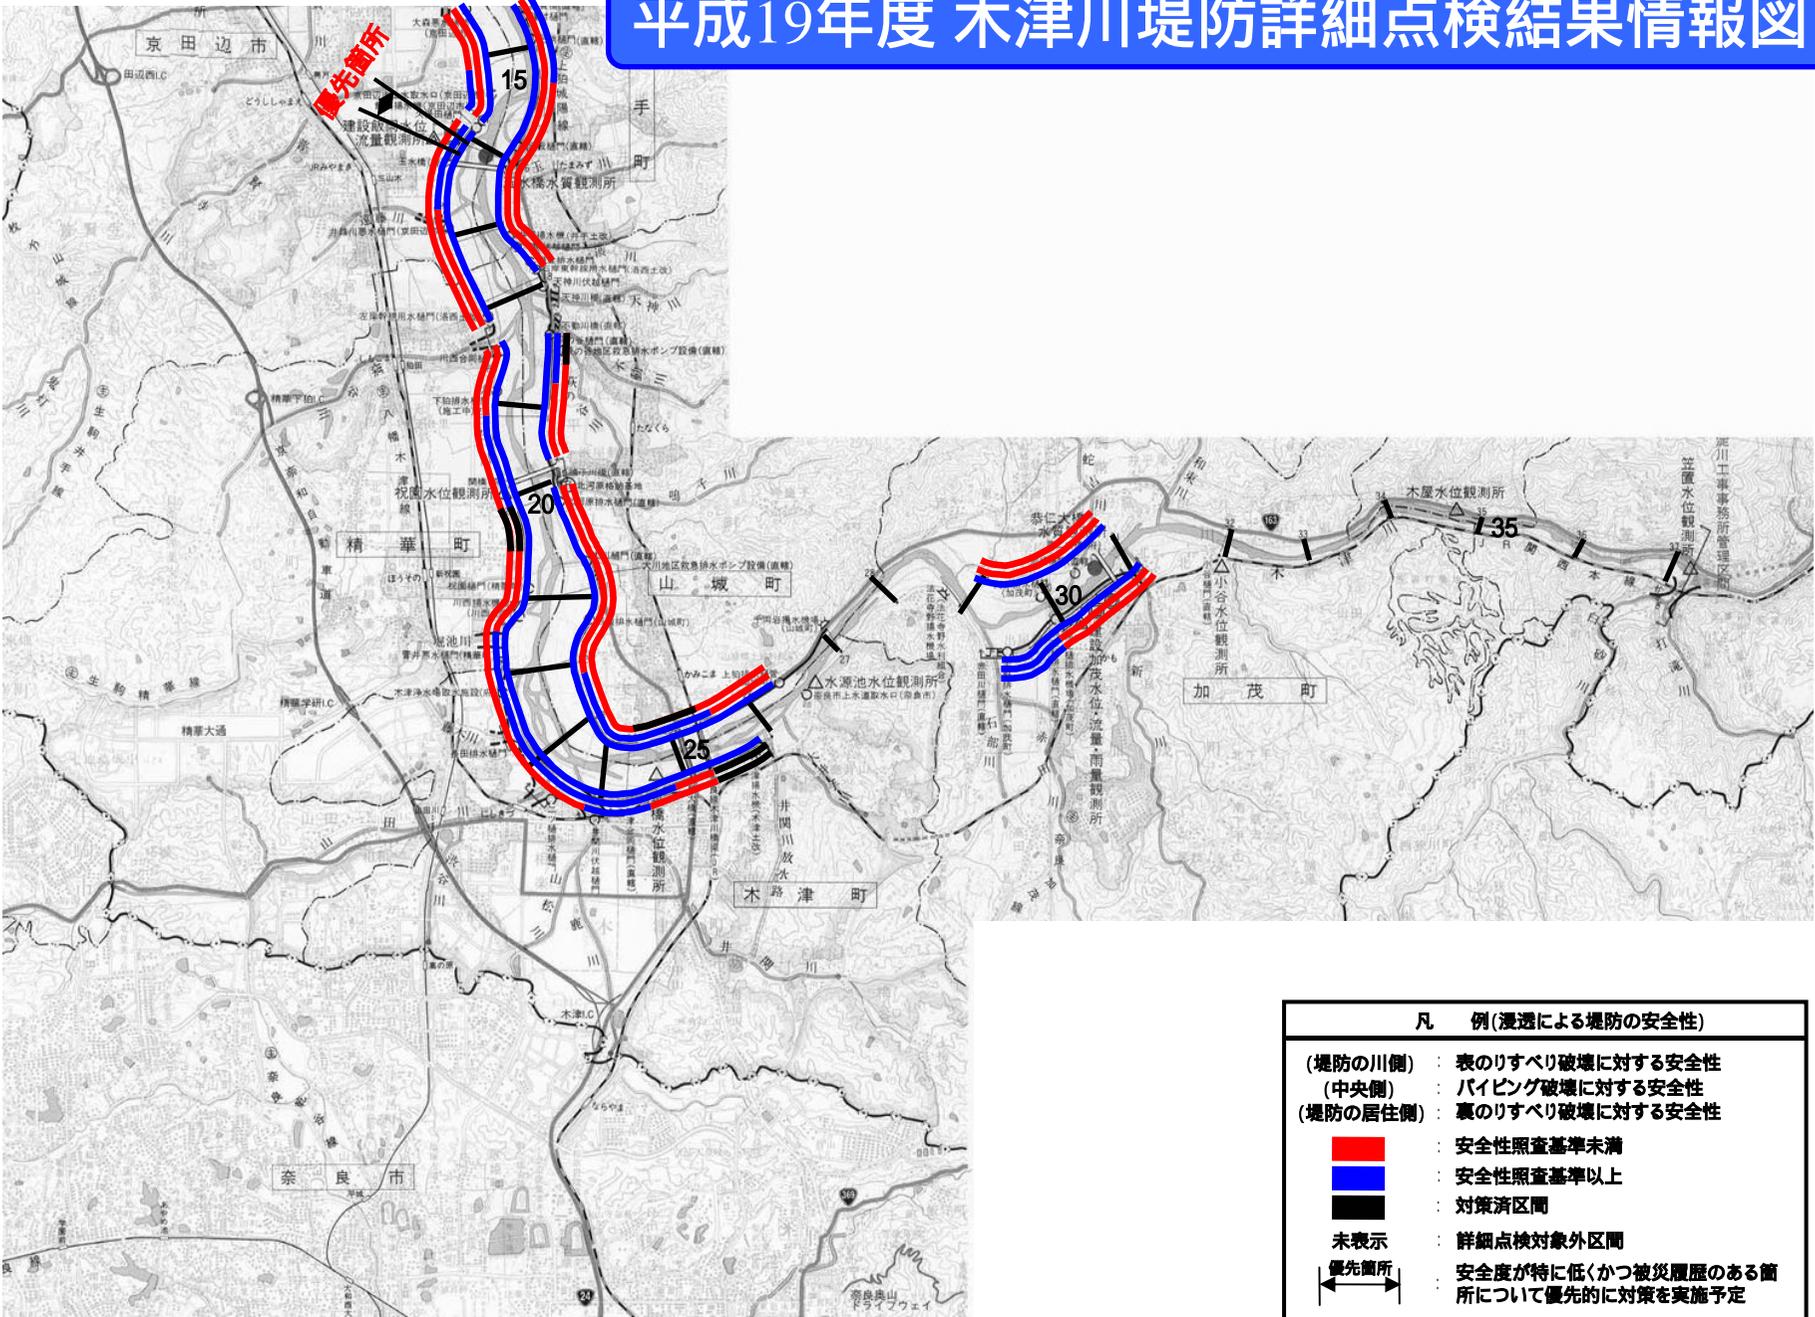
浸透に対する詳細点検結果 木津川(2)

凡 例(浸透による堤防の安全性)	
(堤防の川側)	: 表のりすべり破壊に対する安全性
(中央側)	: バイピング破壊に対する安全性
(堤防の居住側)	: 裏のりすべり破壊に対する安全性
■	: 安全性照査基準未滿
■	: 安全性照査基準以上
■	: 対策済区間
未表示	: 詳細点検対象外区間
優先箇所	: 安全度が特に低くかつ被災履歴のある箇所について優先的に対策を実施予定
