第7編 災害とその対応

第1章 淀川百年史以降の災害

第2章 昭和47年7月豪雨

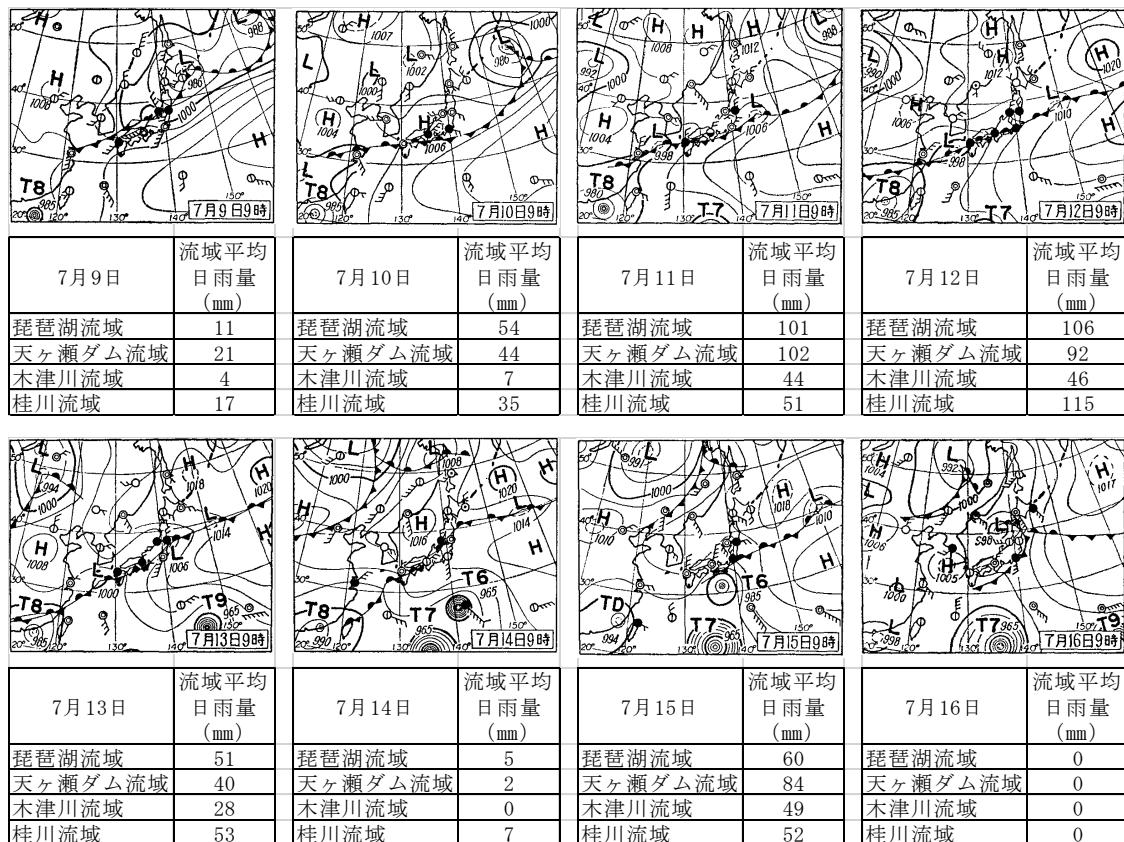
図 7.2-2 昭和 47 年 7 月 9 日から 16 日までの天気図と各流域平均日雨量

昭和47年(1972)7月豪雨の一連の降雨及び出水の特徴を挙げれば次のようになる。

北からの寒気流入による降雨で、琵琶湖北部、天ヶ瀬、木津川本川沿いに多く、昭和28年(1953)8月の南山城水害に似た降雨分布であった。

桂川、琵琶湖西部、淀川中下流部に多く、梅雨前線特有の近畿中部平野部を中心とした降雨分布であった。

台風第6号の北上に伴う降雨で、木津川上流、天ヶ瀬流域、琵琶湖東部に多い分布型であった。

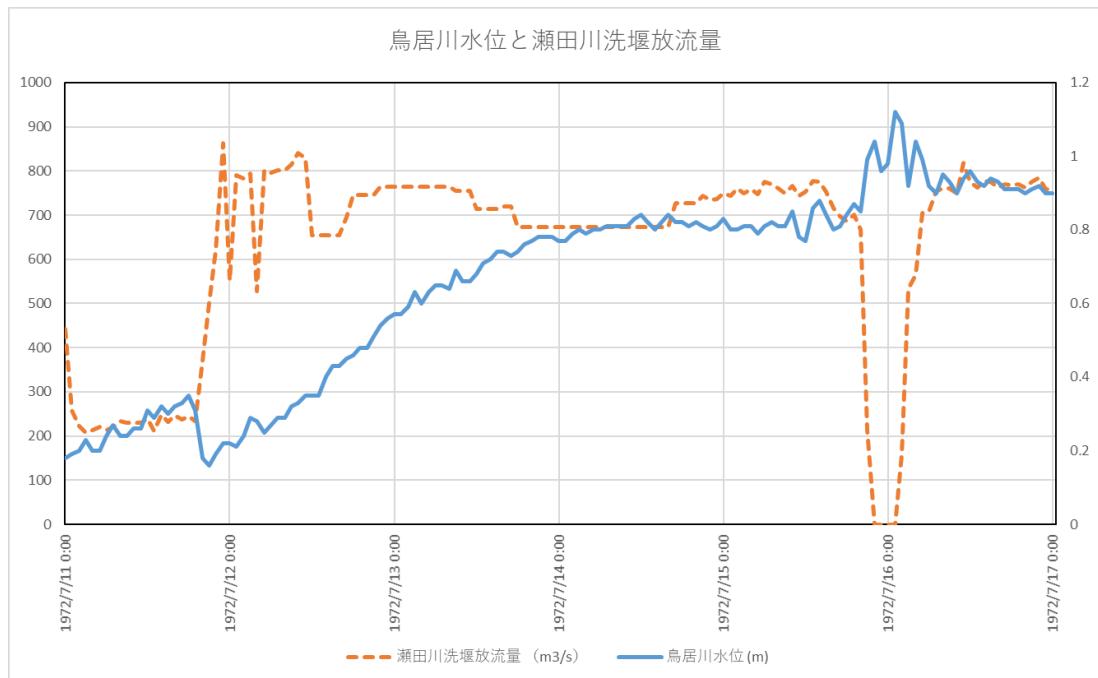
図 7.2-3 昭和47年7月11日から16日までの鳥居川水位と瀬田川洗堰放流量

特に降雨が約1週間連続したので琵琶湖の水位は洗堰全開放流にもかかわらず、じりじり上昇し、最高 鳥居川 1.12m (7/16 1:00)、彦根 1.28m (7/16 10:00) となり昭和40年台風第24号を上回る高水位となった。

- 7月9日 1:00 鳥居川 13cm、彦根 24cm
- 7月10日 14:00 鳥居川 21cm、彦根 27cm (ドン付操作開始時点)
- 7月11日 19:00 鳥居川 31cm、彦根 52cm (全開操作開始時点)
- 7月13日 16:00 鳥居川 80cm、彦根 107cm (4門ドン付、6門全開操作開始時点)
- 7月15日 20:00 鳥居川 85cm、彦根 119cm (全閉操作開始時点)

- ・7月16日1:00 鳥居川112cm、彦根122cm（ドン付操作開始時点）
- ・7月16日2:00 鳥居川109cm、彦根122cm
- ・7月16日7:00 鳥居川90cm、彦根126cm（全開操作完了時点）

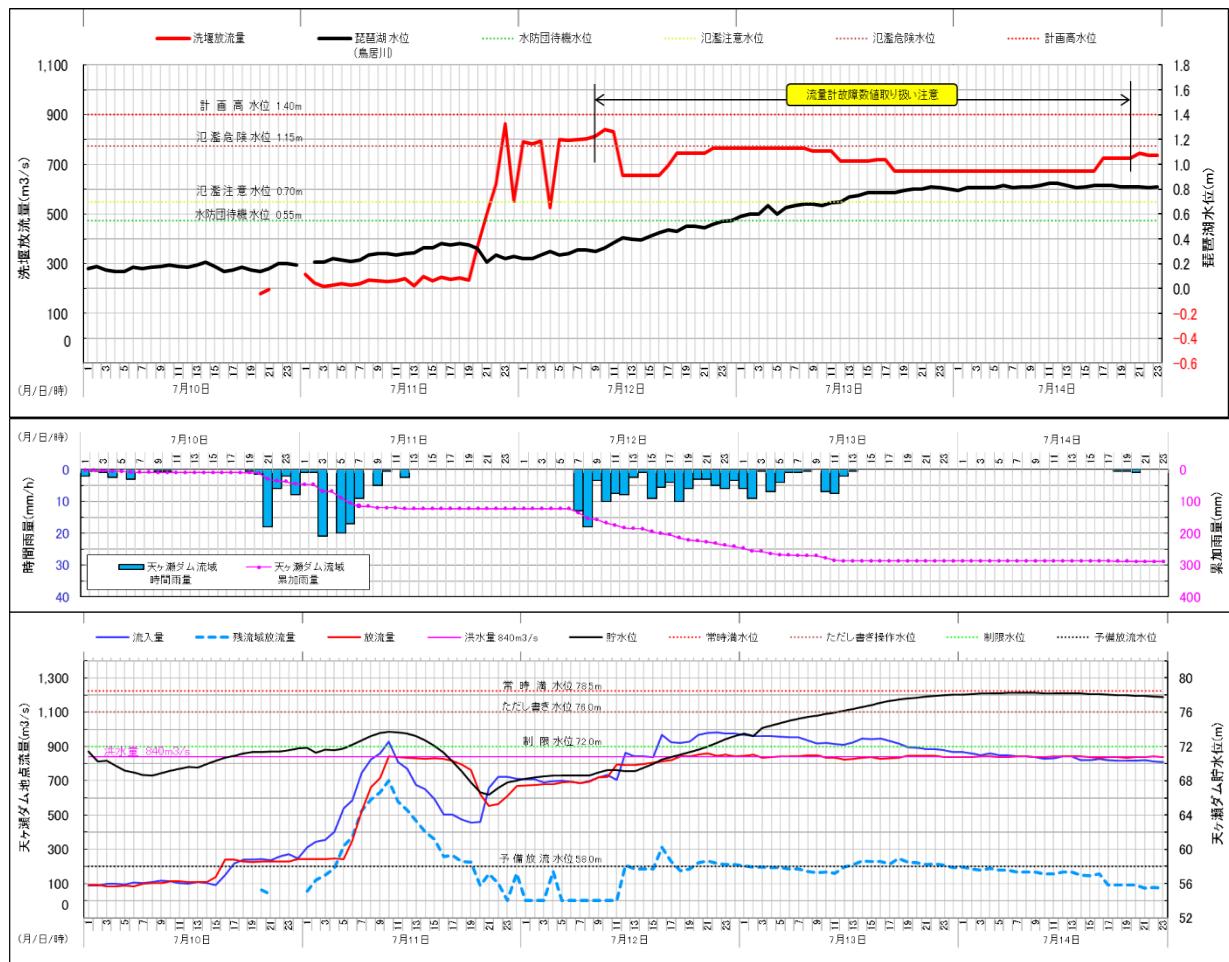
図 7.2-4 昭和 47 年 7 月 10 日から 14 日までの鳥居川水位、瀬田川洗堰放流量、
及び天ヶ瀬ダムハイエト・ハイドログラフ

7月11日20:30より洗堰は全開放流を行い、一方天ヶ瀬ダムでは11日10:00から宇治川の計画流量900m³/sいっぱいまで放流量を増加したにもかかわらずダム水位は徐々に上昇し、14日6:00頃にはEL.78.24mと満水位近くまでとなり、台風第6号を控えて最悪の事態となった。このため15日21:15から16日0:30まで洗堰を一時全閉するという処置をとらざるを得なくなった。

洗堰の全閉で瀬田川と琵琶湖の水位は上昇し、これにより瀬田川沿いや湖岸の各地で小河川が逆流し、出水記録によれば大津市稻津地区などにおいて床上浸水2世帯、床下浸水14世帯の被害が発生した。

しかし、洗堰の全閉によって、天ヶ瀬ダムでは満水位オーバー、あるいは、下流への緊急放流といった事態をかろうじて免れることができた。

- ・7月 10 日 14:45～7月 11 日 19:45 ドン付 (7月 10 日 15:30 ドン付操作完了)
- ・7月 11 日 19:45～7月 13 日 16:20 全開 (7月 11 日 20:30 全開操作完了)
- ・7月 13 日 16:20～7月 15 日 20:38 ドン付 (7月 13 日 16:40 4門ドン付、6門全開操作完了)
- ・7月 15 日 20:38～7月 16 日 1:38 全閉 (7月 15 日 21:15 全閉操作完了)
- ・7月 16 日 1:38～7月 16 日 5:00 ドン付 (7月 16 日 2:45 ドン付操作完了)
- ・7月 16 日 5:00～ (7月 16 日 6:30 全開操作完了)

- ・鳥居川 112cm (16 日 1:00)
- ・彦根 128cm (16 日 10:00)

- ・7月10日17:00～7月17日21:00 洪水調節
- ・最大流入量 1,047 m³/s (15日20:00)
- ・最高貯水位 78.24m

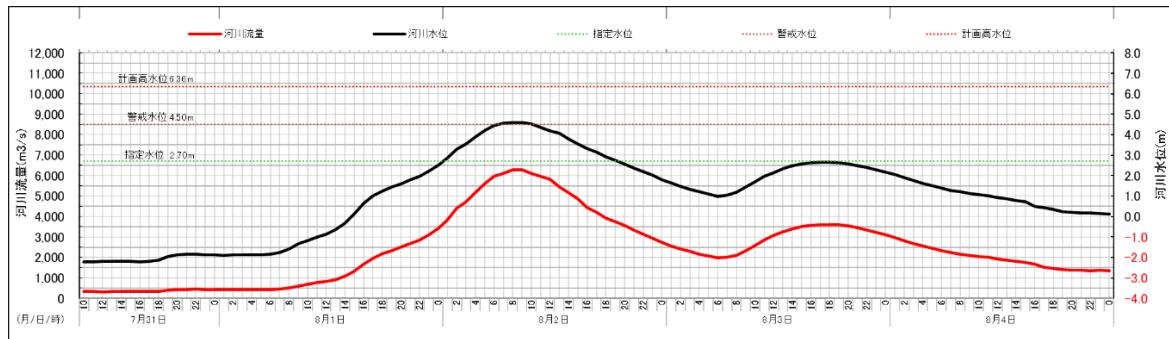
図 7.3-2 枚方地点ハイドログラフ

加茂地点 2 日 2 時 4.76m (警戒水位 4.50m)、桂地点 2 日 8 時 4.22m (警戒水位 3.80m)、枚方地点 2 日 8 時 4.65m (警戒水位 4.50m) となり、淀川水系全域の各地点で警戒水位を突破した。

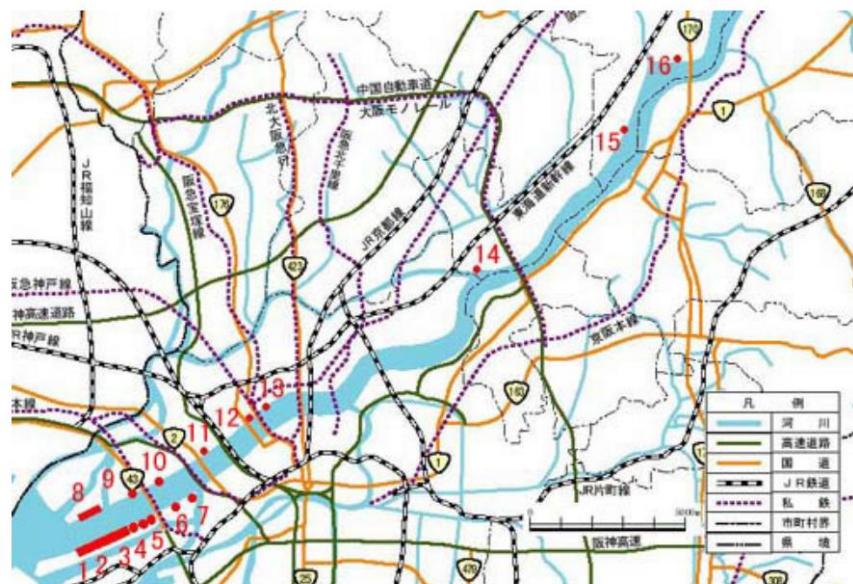
図 7.4-1 阪神・淡路大震災による淀川堤防の被害箇所（赤で旗揚げ箇所）

高見地区では、淀川左岸 3.4~3.5k 間の約 100m にわたって堤防天端に沈下縦断亀裂が入り、裏護岸の亀裂、はらみおよび一部崩落現象が発生した。堤防天端が約 20cm 沈下し橋脚付近と隣接する民家との間にある通路部分は大きく隆起し、堤防裏護岸などの被害が大きかった。パラペット背面に数 cm の隙間が生じたが被害は軽微であった。

西島地区では、淀川右岸 1.1~1.8k 間の約 700m にわたって堤防天端中央部 0.2~1.5m 程度の縦断亀裂と最大 1.8m 程度の段差が生じ、西島水門より上流区間では堤体の川裏断面

は水平移動、滑りにより船だまり側に大きく押し出された。またパラペット構造の特殊堤を含む川側半分については一部損傷が見られたが軽微な被害であった。

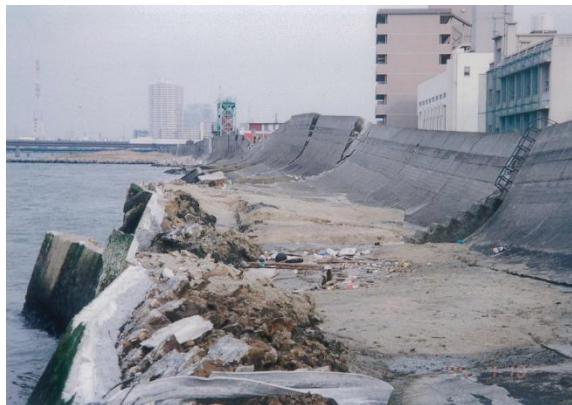
淀川左岸 1.9k
川表噴砂状況
平成7年1月18日

淀川下流部の被災堤防、特に西島堤防は、既存の地質調査資料及び被災後に実施したボーリング資料から堤防の基礎地盤は全般にわたりゆるんだ砂質土層が厚さ7~10m程度で広く分布しており、被災後の調査結果においても周辺の民家、公園敷地内やパラペット倒壊箇所において多数の噴砂現象が確認されており、地震時にこのゆるい砂層の大部分が液状化し堤防基礎地盤の強度低下をもたらし、堤体重量により側方流動を起こし大きく堤体が沈下したと推定されるため、再度災害防止の観点から、堤防直下の砂層の地盤強化を行うこととし、沖積層砂質土層は0.P.-10mまで全層を改良し、すべり対策として、地震時のすべり破壊検討に用いる水平震度は、高規格堤防実務必携（案）を参考に $kh=0.15$ とし、安全率は1.2以上とした。また堤内側のすべりは、高規格堤防実施区間以外は原則として考慮せず、対策は計画断面（表法勾配1:5、高水敷幅20m）について検討した。そのほか、西島地先においては、沖積砂質土の下位に厚さ13mの沖積粘土層が分布しているため、無対策で築堤した場合、圧密沈下量は最大で40~50cmに達し、沈下がほぼ終了するのに約30年を要することが予想され、維持管理が長期にわたって必要となる。一方、沖積粘性土の最上部（Ac3層）の厚さ4m分を改良することによって、沈下量はほぼ半分となり、維持管理もかなり軽減できることから、計画堤防の天端直下部分は沈下対策として、Ac3層までの改良を実施した。対策工法の選定については、比較検討の結果、①工事の緊急性、②経済性、③確実性、④原理が単純で施工工期が短いこと、⑤周辺への影響（振動、騒音）、⑥堤体の安定性確保（堤外側への円弧すべり）などを選定の基準とし、淀川下流域堤防本復旧対策工法検討委員会での審議を経て、深層混合処理工法が採用された。

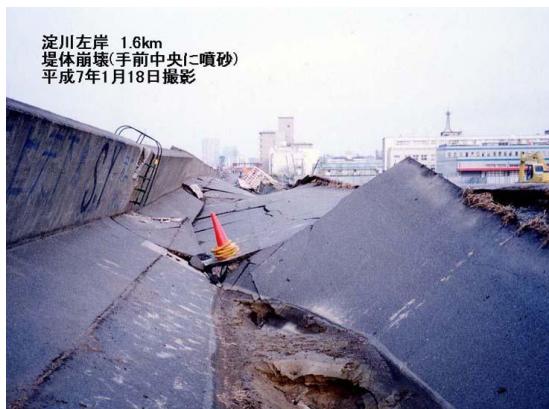
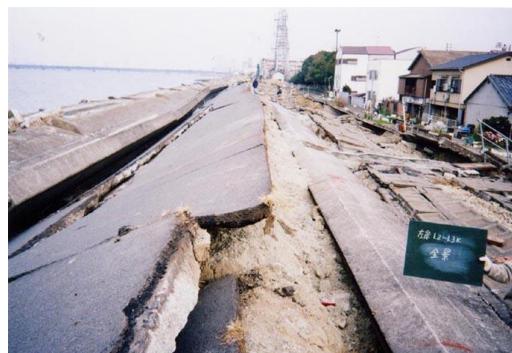
西島地区破堤状況

1.2k付近より上流方向を望む。
堤内側法ブロック上半～堤外側護岸にかけて
著しく陥没、崩壊。

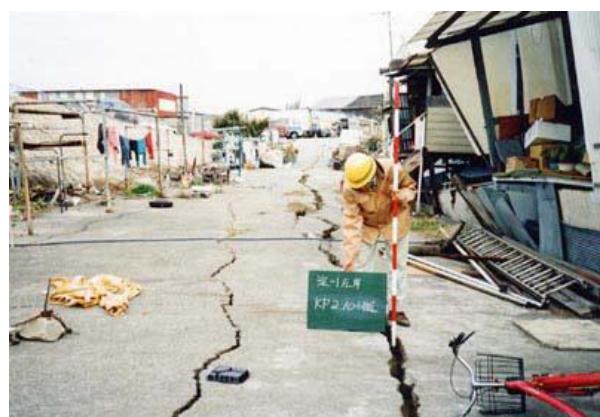
高見地区被災状況

淀川左岸 2.1K付近
堤防亀裂状況

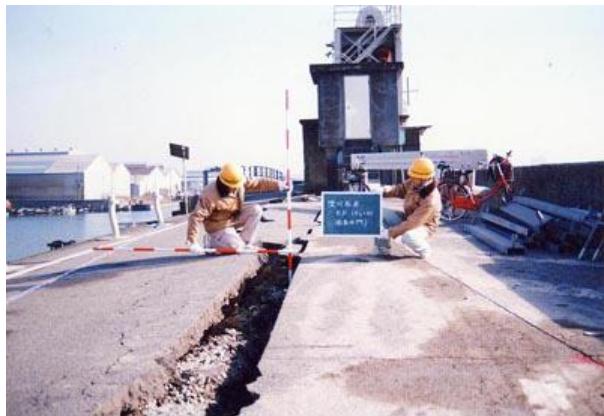
淀川右岸 1.4K 付近
堤防亀裂状況

西島地区被災状況

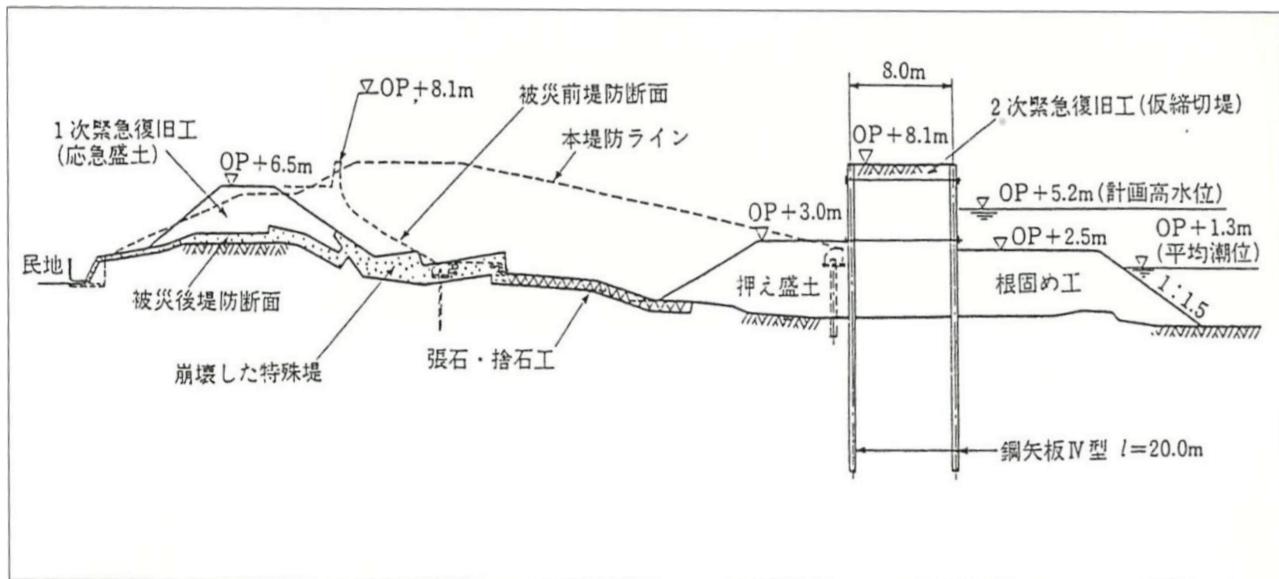
図 7.4-4 西島地区 堤防機能の復旧断面図（仮設締切延長 $L=2,100\text{m}$ ）

以上のことから、天端幅は8mとした。以下に被災前、一次緊急復旧、二次緊急復旧及び本復旧断面を示す。（図7.4-4、写真-仮締切堤完成）

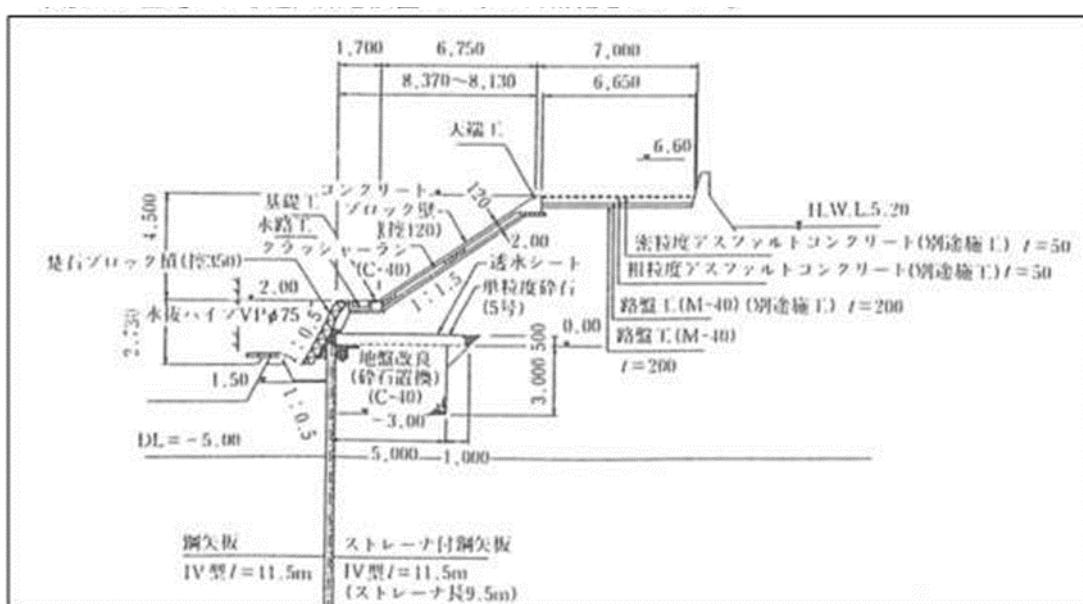
図 7.4-7 堤防裏護岸

当地区の地盤対策は、堤内地側に民家が近接し作業スペースが狭く、施工段階における周辺環境への影響から迅速性および確実性を考慮して、碎石による置換工法とするが、施工中（掘削）の人家への影響より土留工が必要であり、また想定以上の地震外力による液状化抑制効果も期待し排水機能付鋼矢板（IV型 $I = 11.5m$ ）を施工した。堤防裏護岸は擬石ブロック積工（厚 35cm）、コンクリートブロック張工（厚 12cm）とし、小段には排水路工を設置した（図 7.4-7）。堤防天端は市道兼用道路のため高水敷より土堤による迂回路を設置し工事の円滑化をはかった。

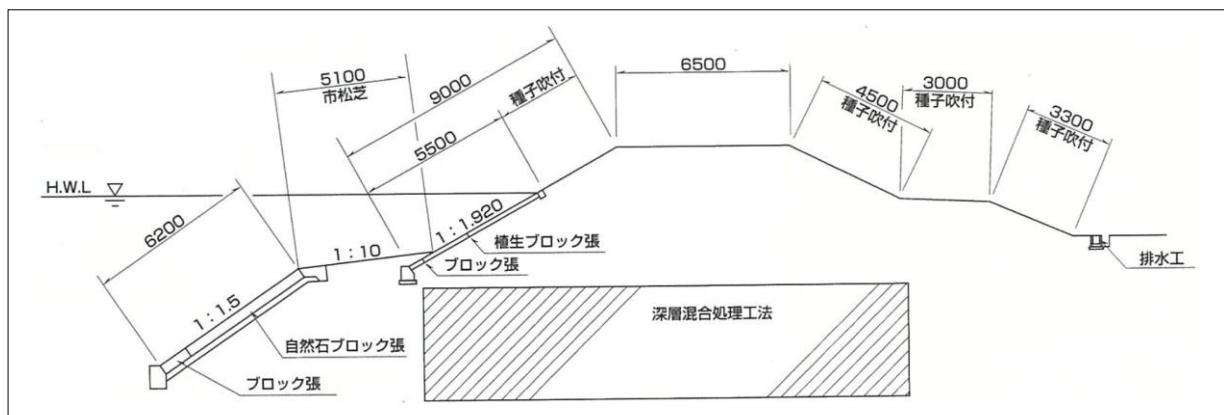
図7.4-8 額田地区復旧断面図

このため、施工中の地盤支持力の確保とすべり防止や再度地震による液状化の防止と合わせ、周辺民家への振動・騒音などの影響を最小限に抑えることを目的に、弱体化した堤防直下の砂質土層を強化する「深層混合処理工法」を採用した。(図7.4-8)

なお、額田地区の本復旧工事は延長155m、堤体盛土7,000m³を投入して実施した。¹⁰⁾

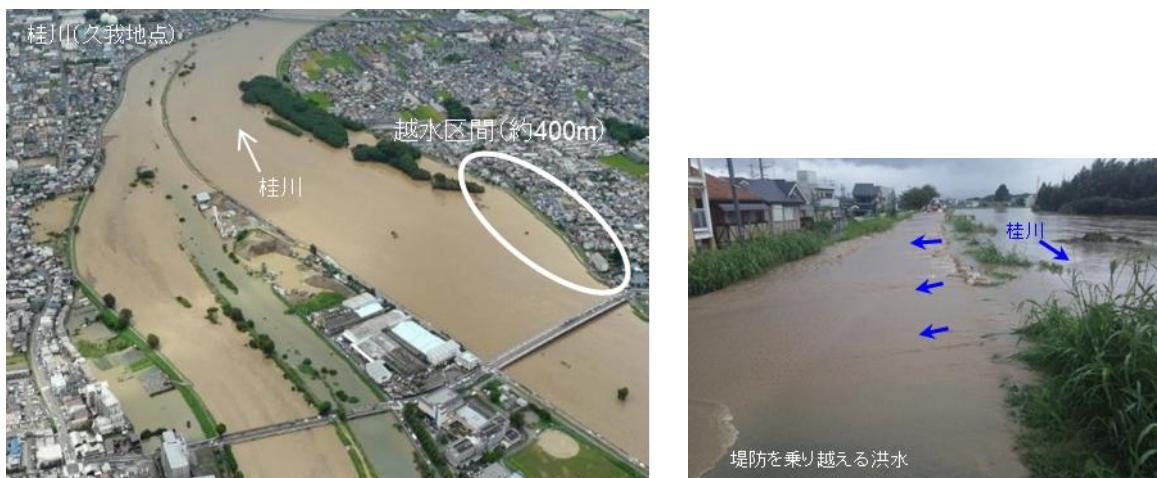
桂川久我地区の被災写真

桂川では、この洪水で久我地区において、9月 16 日の 7 時過ぎに堤防から水が溢れ始め、9 時 30 分頃には 400m にわたって水が溢れ、浸水家屋 607 戸、浸水面積 20ha の被害が生じた。嵐山地区では、溢水により浸水家屋 93 戸、浸水面積約 10ha に達する被害を受け、周辺の旅館等も浸水するなど被害が発生した。

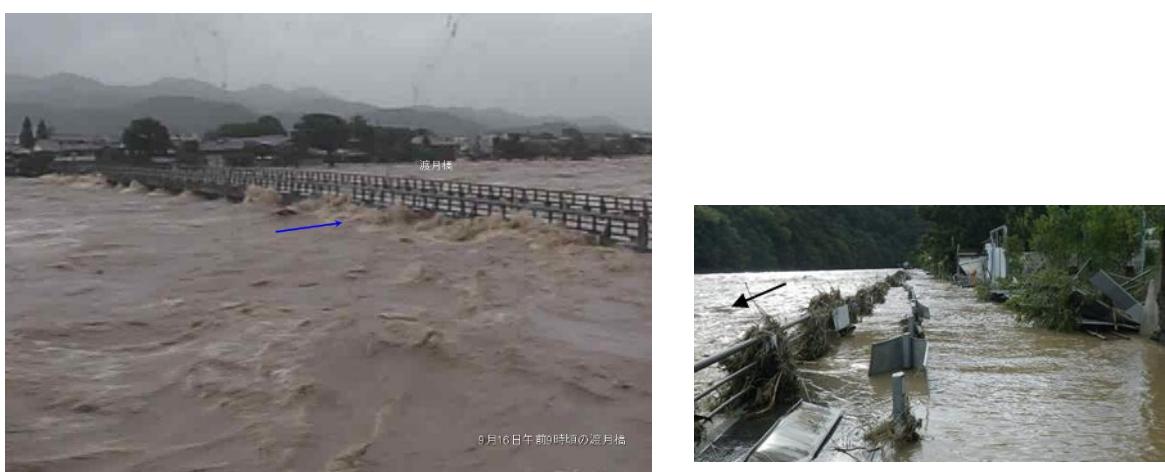
桂川嵐山地区の被災写真

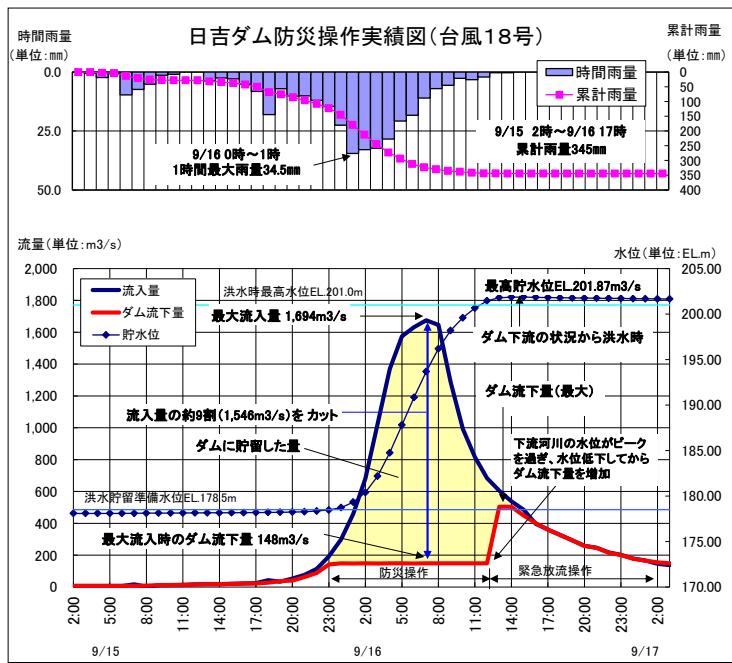
図 7.5-11 日吉ダム流域平均雨量および防災操作状況

さらに、ダム下流の河川水位の状況から異常洪水時防災操作の開始を遅らせ、洪水時最高水位 (サーチャージ水位) を超えて、設計洪水位までの間の容量に洪水を貯留した防災操作を行った。この結果、ダム下流の桂川沿川において水位を低下させ、甚大な氾濫や破堤被害を防ぐことができた。

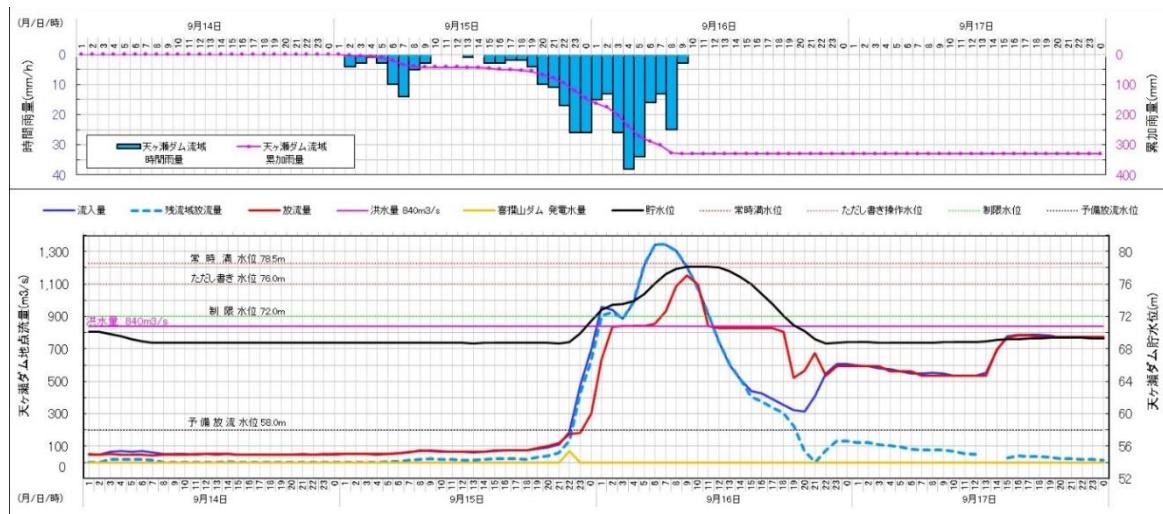
図 7.5-22 天ヶ瀬ダム出水状況図

天ヶ瀬ダムでは流域全体の安全を確保するため、ゲート操作を行うことにより、最大流入時には下流の河川へ流す水量を約860m³/sとし、約500m³/sの流量を低減（約4割低減）した。この結果、この洪水期間中、天ヶ瀬ダムには約870万m³（京セラドーム大阪約7杯分）を貯留した。

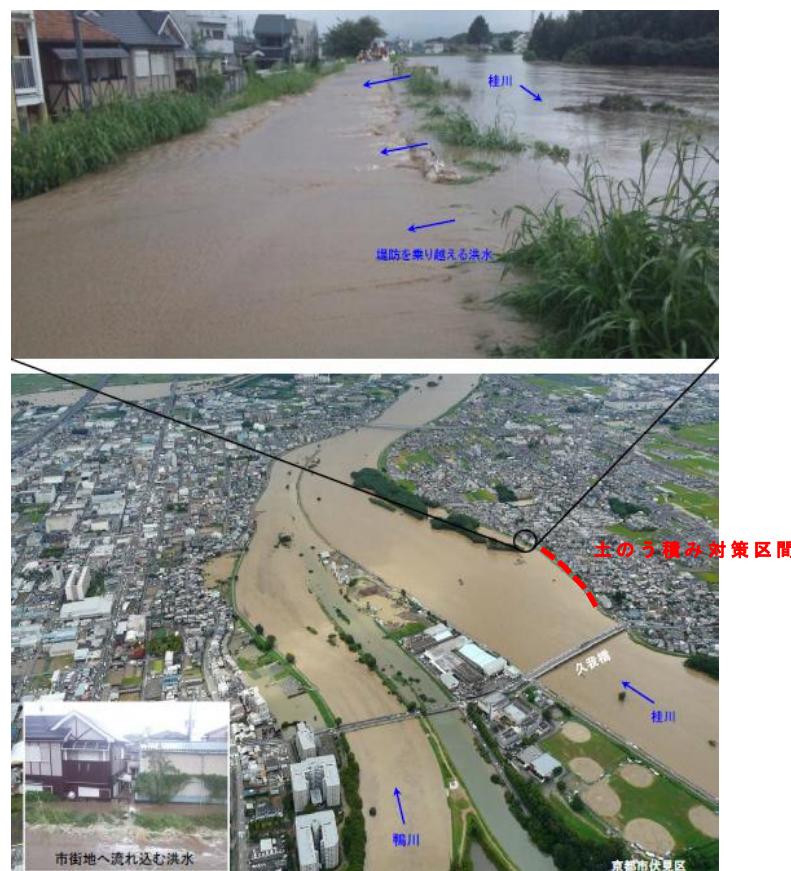
図 7.5-35 平成 25 年台風第 18 号における久我橋下流の状況

平成25年（2013）台風第18号では、桂川久我橋下流の右岸堤防において越水が生じたが、破堤を免れた。当該地区では、優先的に堤防強化事業を進めていく区間として、堤防天端までの高水護岸工（ブロックマット）、裏法尻の堤脚保護工の整備による堤防強化を実施していた区間であり、堤防が強化されていたことにより、破堤を免れることができた。このとき整備した裏法尻の堤脚保護工は、後に越水対策として整備を進める粘り強い堤防に資する構造と同等のものであった。

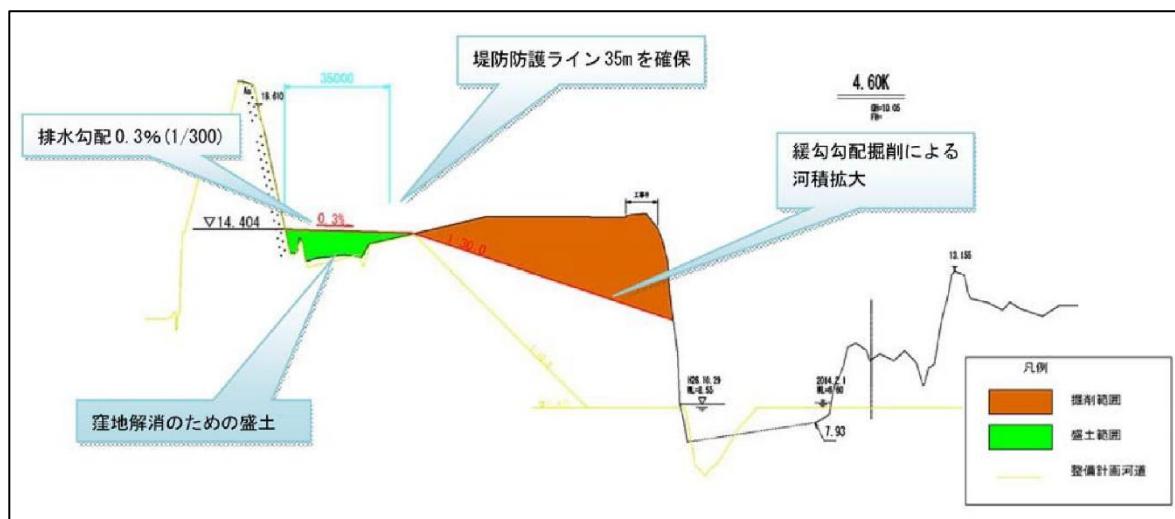
図 7.5-49 河道掘削断面の例

河道掘削断面の工夫として、左岸高水敷を切り下げる横大路地区については、緩勾配掘削により掘削部の洪水掃流力を向上させることにより、草が生えにくく維持しやすい河道を目指して、1:30 の勾配で掘削を実施した。また、高水敷が堤外民地であったため、約 180 筆、約 175,000 m² の用地買収を緊急的に実施し、掘削を実施した。

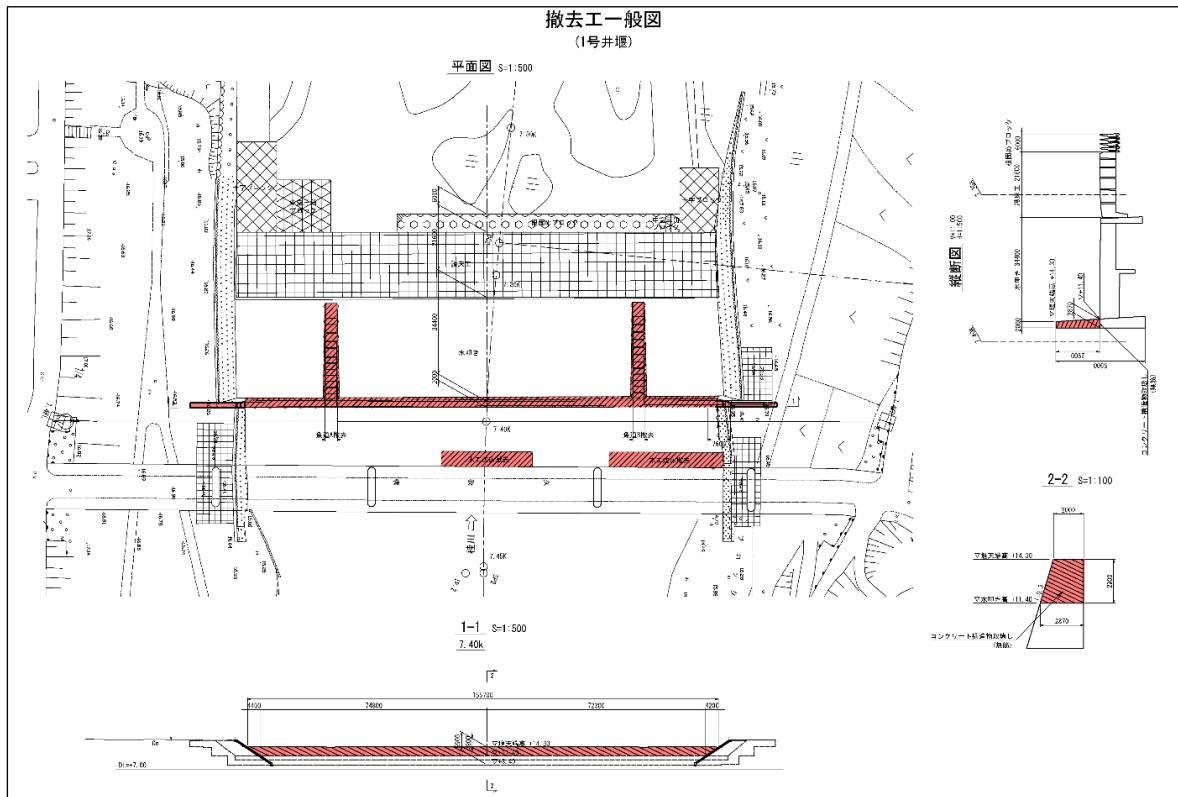
図 7.5-55 1号井堰撤去図

1号井堰については、河床から突出している部分を撤去した。(全撤去した場合と同等の効果を確認)

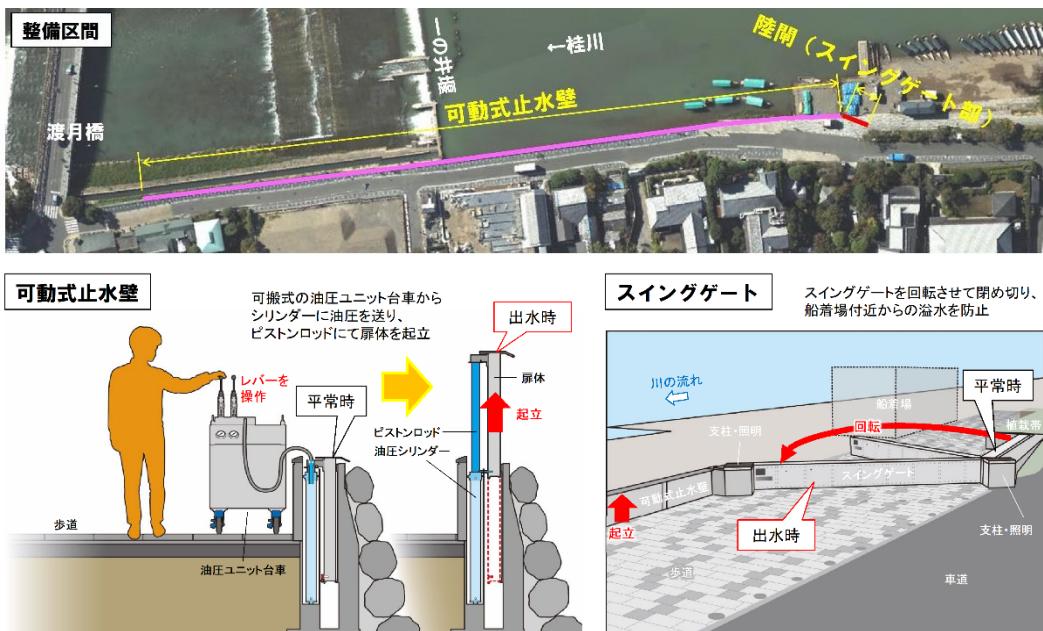
図 7.5-58 整備区間、可動式止水壁、スイングゲート

嵐山の景観や眺望への配慮等の観点から、止水壁を常設するのではなく、洪水時に限って起立する可動式止水壁として、令和元年度（2019）から整備工事を実施した。可動式止水壁の構造は、桂川の計画高水位までを固定部、その上部に80cmの可動部で構成されている。河道式止水壁は、渡月橋上流から船着き場付近までの約260mに整備した。※対策内容の詳細は3編7章7.3に示す。

平常時：歩道から最大70cm程度の固定部のみが設置され、可動部分は固定部内に格納。

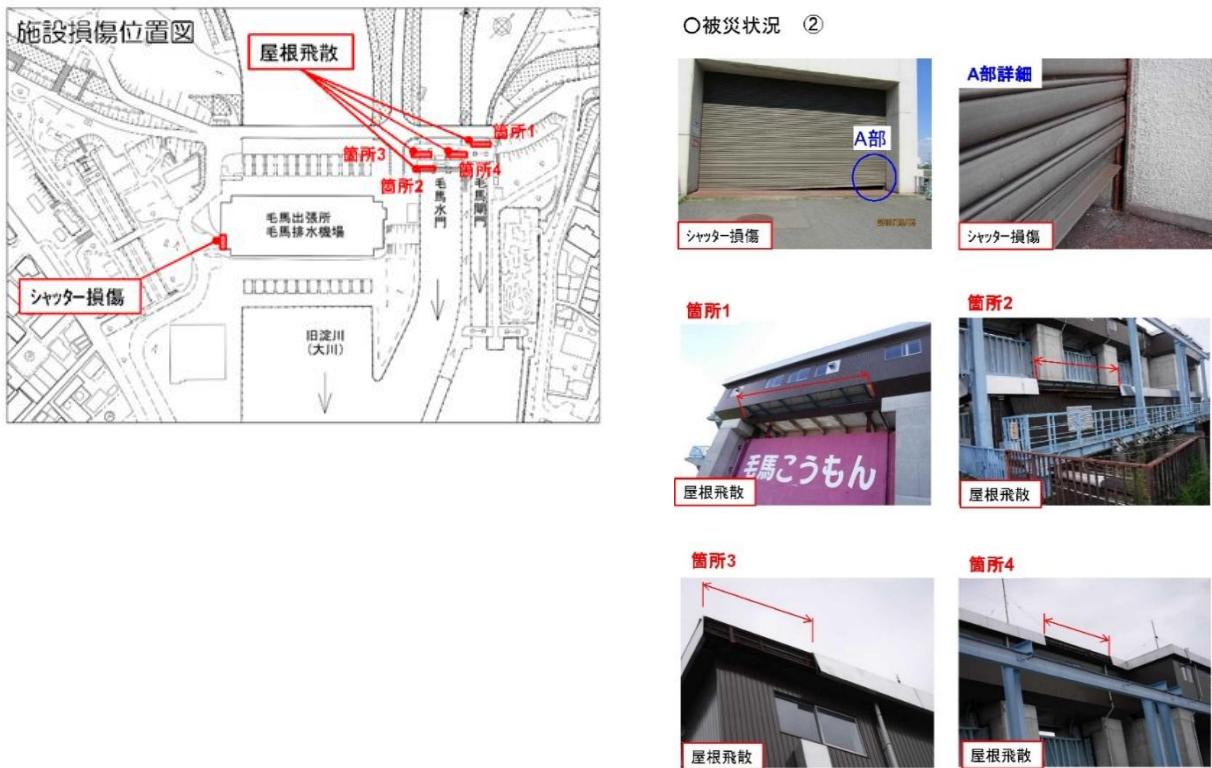
図 7.6-11 施設損壊位置 ¹⁰⁾

④台風第21号により毛馬排水機場では、シャッターの損傷、屋根の飛散が生じたため、被災直後に応急措置を実施し、その後、直轄河川災害復旧事業により被災した施設を復旧した。

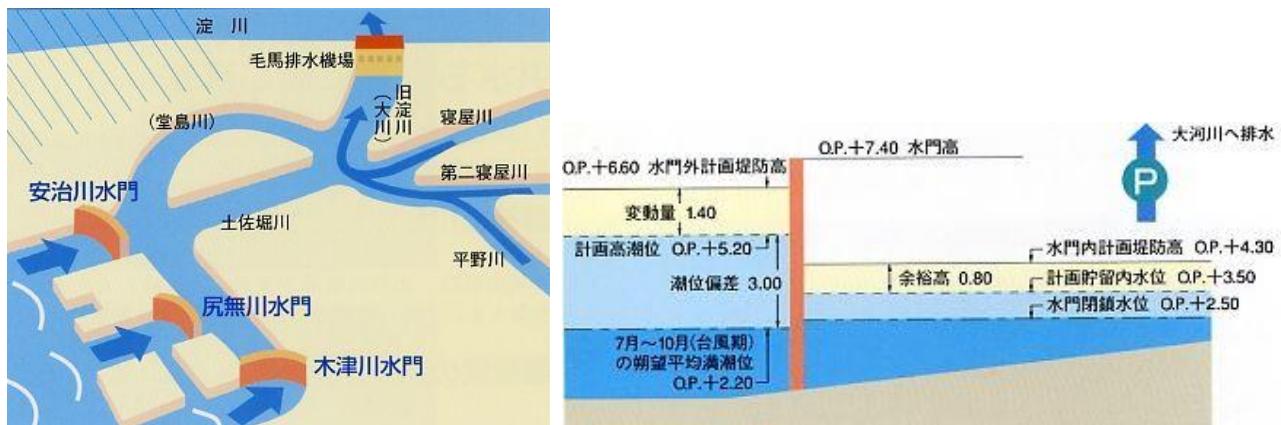
図 7.6-14 旧淀川筋の防潮水門方式概念図

防潮水門外における計画堤防高は $0.P.+6.60m$ ($=0.P.+5.20m+1.40m$)、計画高潮位を $0.P.+5.20m$ とし、変動量（打上げ波高・堰上高） $1.40m$ を考慮する。防潮水門内における計画堤防高は $0.P.+4.30m$ ($=0.P.+3.50m+0.80m$)、水門を閉鎖した場合の計画貯留内水位を $0.P.+3.50m$ とし、余裕高 $0.80m$ を考慮する。

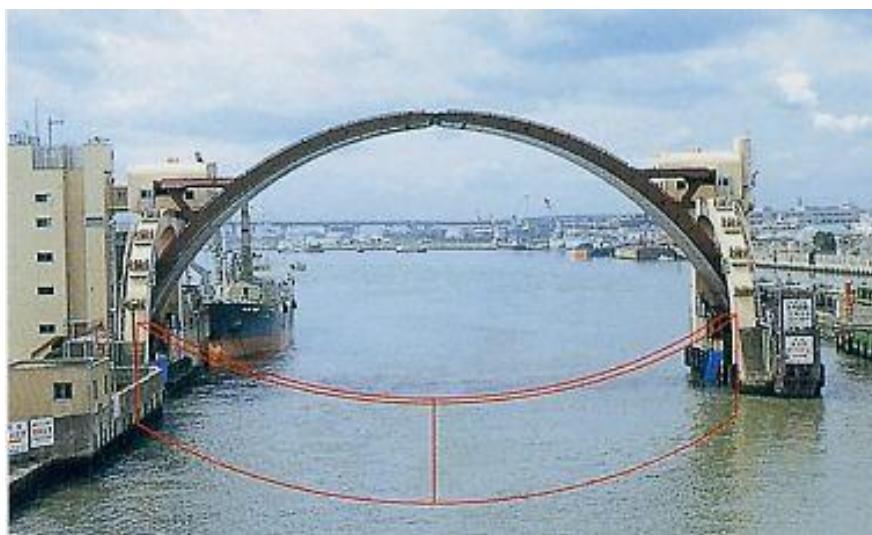
図 7.6-15 アーチ型水門（安治川水門）

赤色は水門閉鎖時を示す。

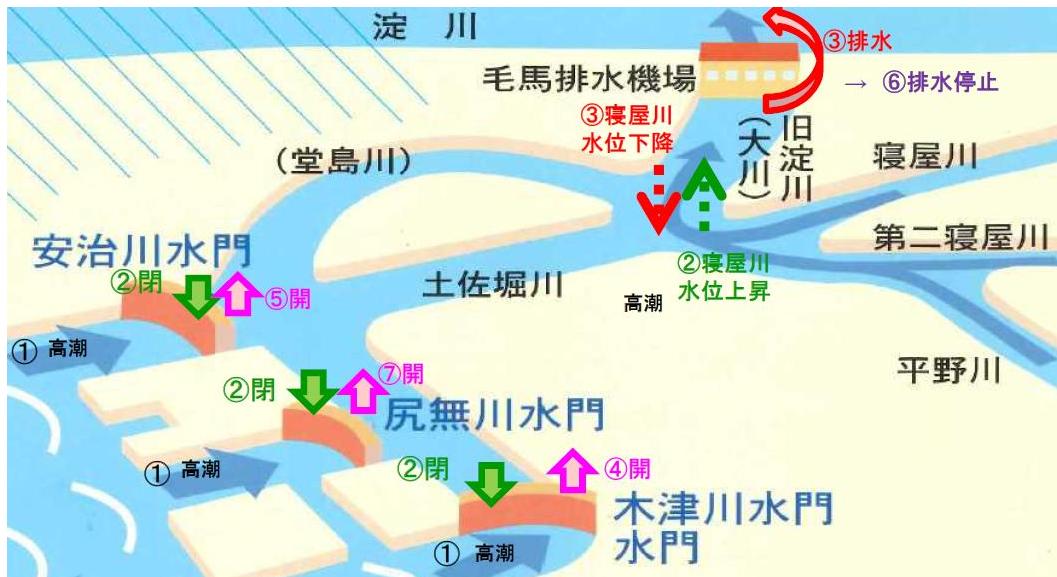
図 7.6-16 平成 30 年台風第 21 号時の三大水門の操作状況

- ①大阪府に対し高潮警報発表（9/4 6:30）→②三大水門閉操作完了（9/4 13:43）→
- ③毛馬排水機場運転開始（9/4 13:45）→④木津川水門開操作完了（9/4 18:36）→
- ⑤安治川水門開操作完了（9/4 18:49）→⑥毛馬排水機場運転停止（9/4 19:55）→
- ⑦尻無川水門開操作完了（9/4 21:07）
