第7編 災害とその対応

第1章 淀川百年史以降の災害

1.1 淀川百年史以降の災害概要

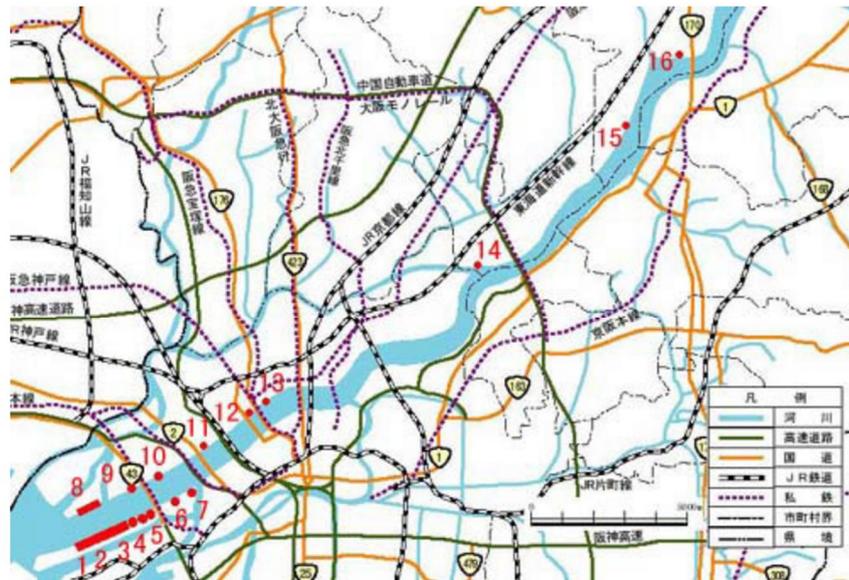
図 7.4-1 阪神・淡路大震災による淀川堤防の被害箇所（赤で旗揚げ箇所）

高見地区では、淀川左岸3.4~3.5k間の約100mにわたって堤防天端に沈下縦断亀裂が入り、裏護岸の亀裂、はらみおよび一部崩落現象が発生した。堤防天端が約20cm沈下し橋脚付近と隣接する民家との間にある通路部分は大きく隆起し、堤防裏護岸などの被害が大きかった。パラペット背面に数cmの隙間が生じたが被害は軽微であった。

西島地区では、淀川右岸1.1~1.8k間の約700mにわたって堤防天端中央部0.2~1.5m程度の縦断亀裂と最大1.8m程度の段差が生じ、西島水門より上流区間では堤体の川裏断面

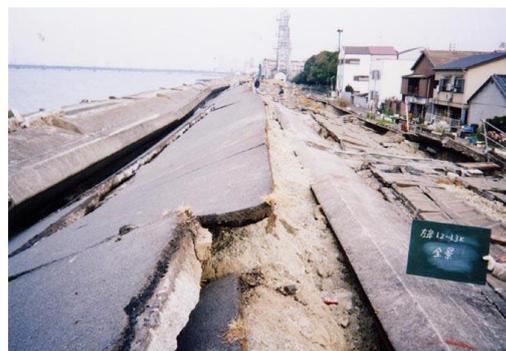
西島地区破堤状況

1.2k付近より上流方向を望む。
堤内側法ブロック上半～堤外側護岸にかけて著しく陥没、崩壊。

淀川下流部の被災堤防、特に西島堤防は、既存の地質調査資料及び被災後に実施したボーリング資料から堤防の基礎地盤は全般にわたりゆるんだ砂質土層が厚さ7～10m程度で広く分布しており、被災後の調査結果においても周辺の民家、公園敷地内やパラペット倒壊箇所において多数の噴砂現象が確認されており、地震時にこのゆるい砂層の大部分が液状化し堤防基礎地盤の強度低下をもたらし、堤体重量により側方流動を起こし大きく堤体が沈下したと推定されるため、再度災害防止の観点から、堤防直下の砂層の地盤強化を行うこととし、沖積層砂質土層はO.P.-10mまで全層を改良し、すべり対策として、地震時のすべり破壊検討に用いる水平震度は、高規格堤防実務必携（案）を参考に $kh=0.15$ とし、安全率は1.2以上とした。また堤内側のすべりは、高規格堤防実施区間以外は原則として考慮せず、対策は計画断面（表法勾配1:5、高水敷幅20m）について検討した。そのほか、西島地先においては、沖積砂質土の下位に厚さ13mの沖積粘土層が分布しているため、無対策で築堤した場合、圧密沈下量は最大で40～50cmに達し、沈下がほぼ終了するのに約30年を要することが予想され、維持管理が長期にわたって必要となる。一方、沖積粘性土の最上部（Ac3層）の厚さ4m分を改良することによって、沈下量はほぼ半分となり、維持管理もかなり軽減できることから、計画堤防の天端直下部分は沈下対策として、Ac3層までの改良を実施した。対策工法の選定については、比較検討の結果、①工事の緊急性、②経済性、③確実性、④原理が単純で施工工期が短いこと、⑤周辺への影響（振動、騒音）、⑥堤体の安定性確保（堤外側への円弧すべり）などを選定の基準とし、淀川下流域堤防本復旧対策工法検討委員会での審議を経て、深層混合処理工法が採用された。

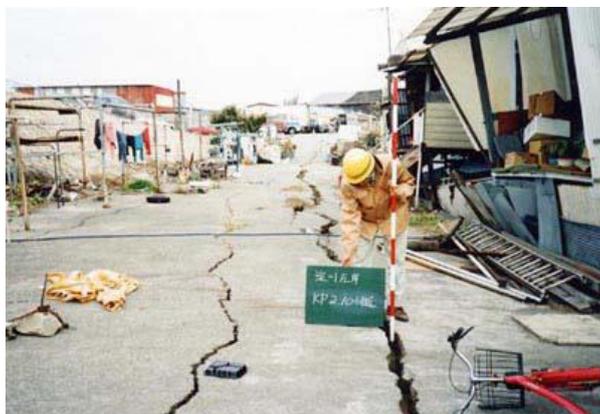
高見地区被災状況

淀川左岸 2.1k 付近
堤防亀裂状況

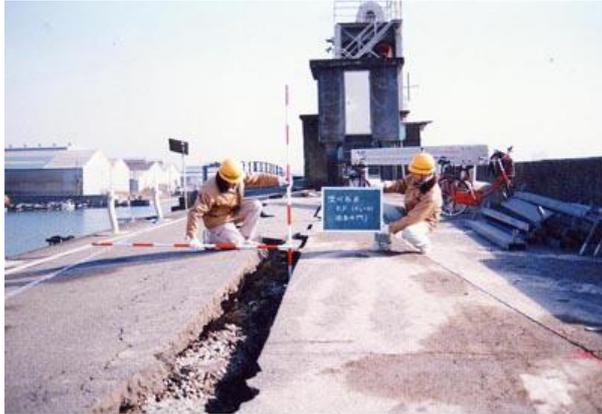
西島地区被災状況

淀川右岸 1.4K 付近
堤防亀裂状況

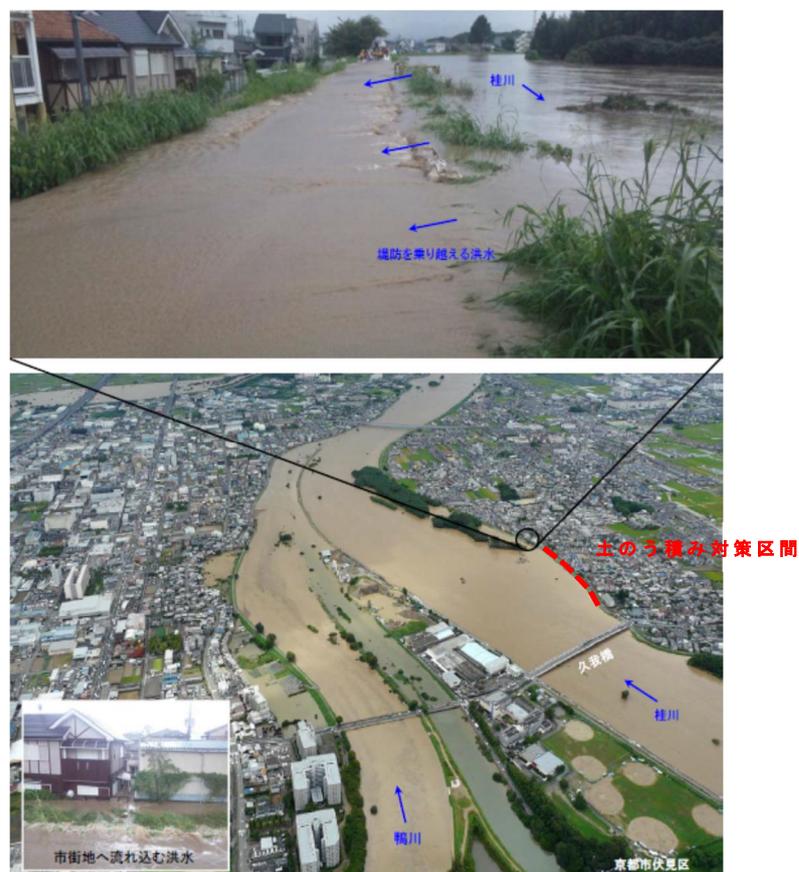
図 7.5-35 平成 25 年台風第 18 号における久我橋下流の状況

平成25年（2013）台風第18号では、桂川久我橋下流の右岸堤防において越水が生じたが、破堤を免れた。当該地区では、優先的に堤防強化事業を進めていく区間として、堤防天端までの高水護岸工（ブロックマット）、裏法尻の堤脚保護工の整備による堤防強化を実施していた区間であり、堤防が強化されていたことにより、破堤を免れることができた。このとき整備した裏法尻の堤脚保護工は、後に越水対策として整備を進める粘り強い堤防に資する構造と同等のものであった。

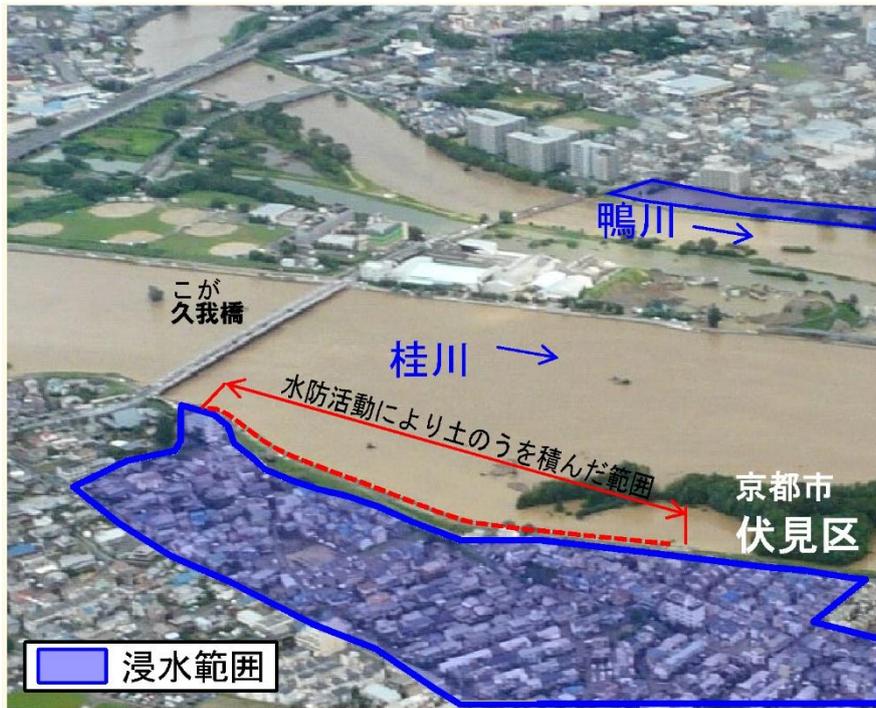
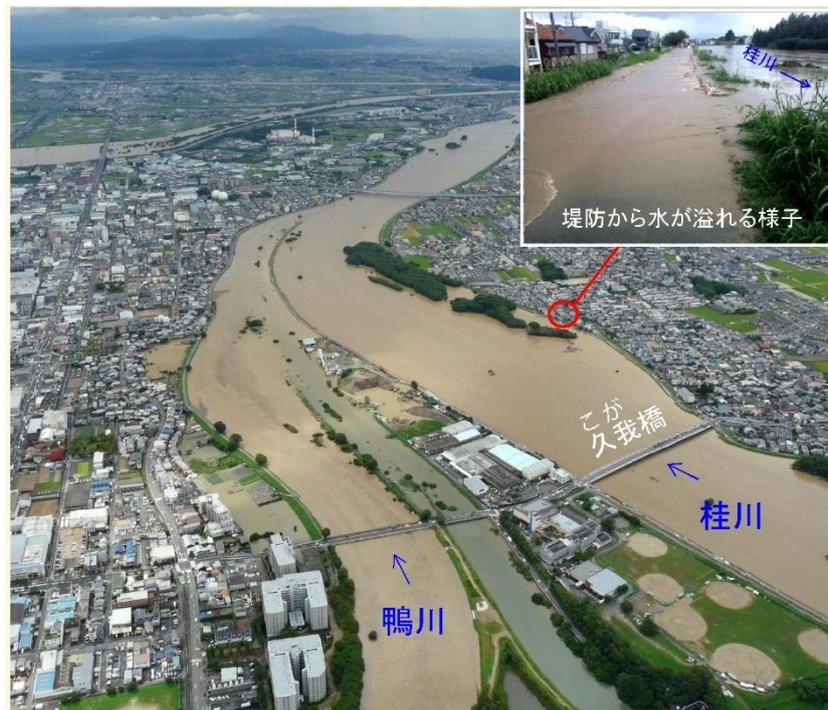
図 7.5-44 京都市伏見区久我橋付近の被害状況

久我橋付近では、9月16日の7時過ぎに堤防から水が溢れ始め、9時30分頃には400mにわたって水が溢れ、浸水面積20haの被害が生じた。

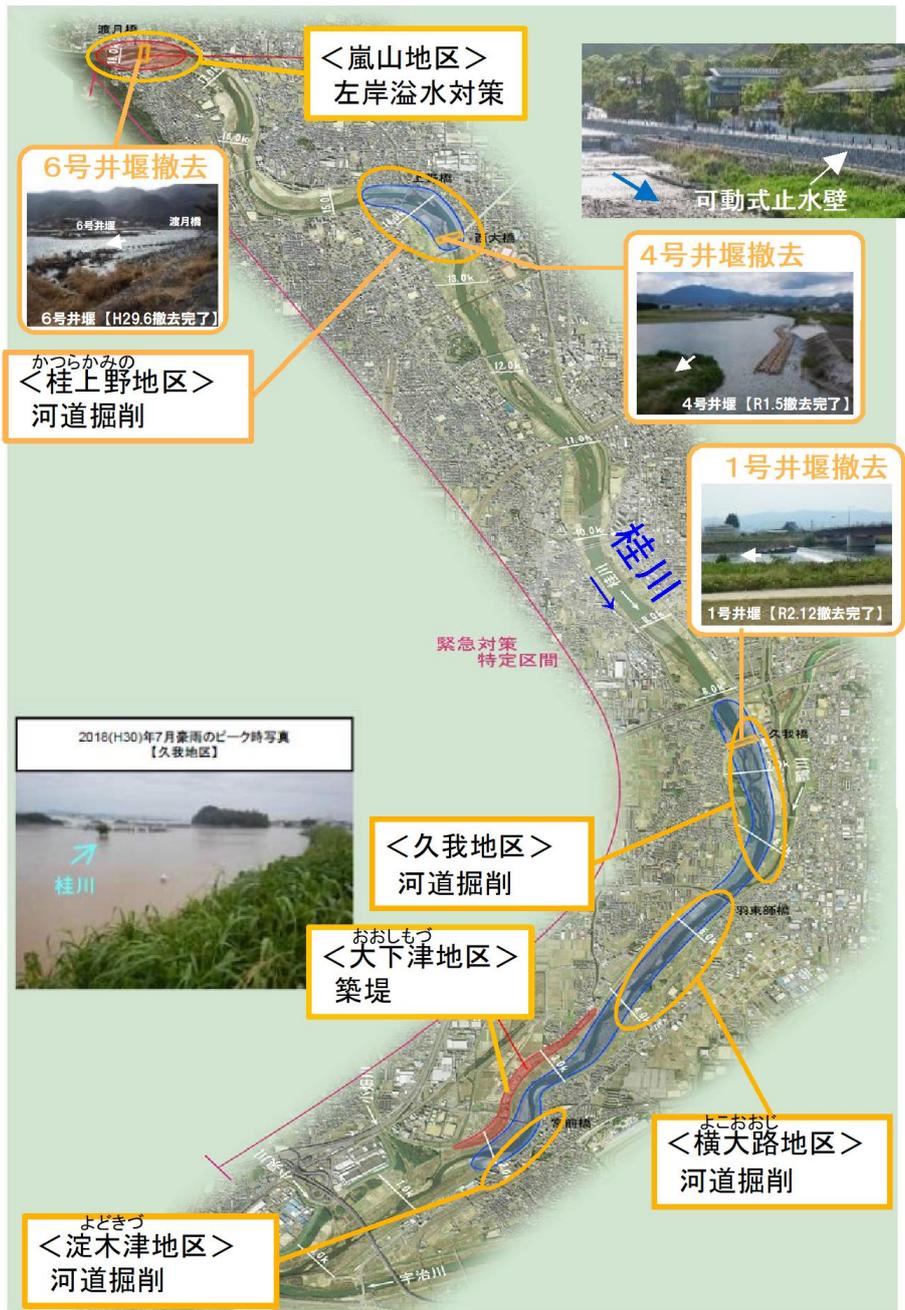
図 7.5-47 桂川緊急治水対策の内容

H26	H27	H28	H29	H30	R1
淀木津	1.6k~2.2k 掘削 (左岸+中州)			約 13 万 m ³ (H25~)			
大下津・ 羽束師	引堤(築堤)						
横大路	掘削 (左岸低水路拡幅)			約 26 万 m ³			
久我	掘削			約 51 万 m ³			
	1号井堰撤去						
桂上野	掘削			約 22 万 m ³			
	4号井堰撤去						
嵐山	掘削	約 0.8 万 m ³ (堆積土砂)					
	6号井堰撤去						
	左岸溢水対策

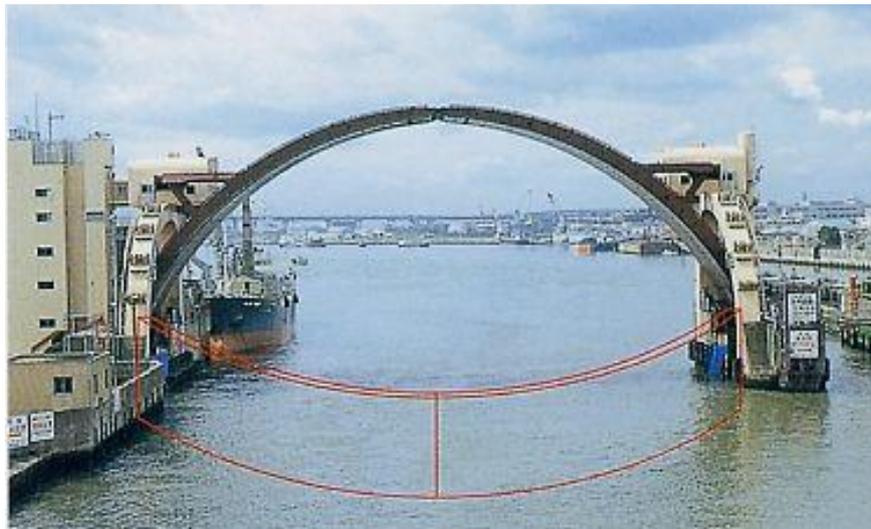
図 7.6-15 アーチ型水門（安治川水門）

赤色は水門閉鎖時を示す。

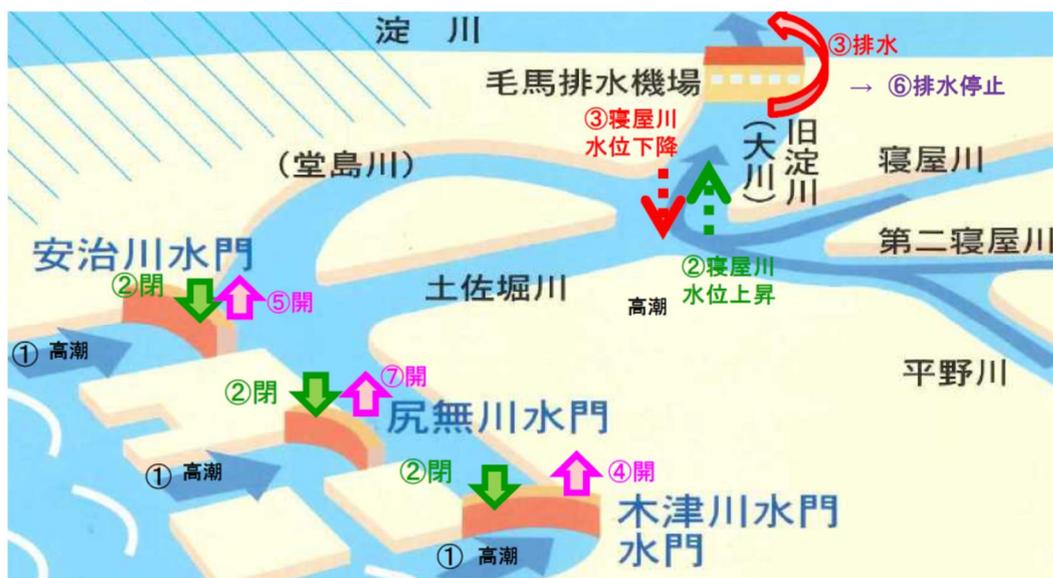
図 7.6-16 平成 30 年台風第 21 号時の三大水門の操作状況

- ①大阪府に対し高潮警報発表（9/4 6:30） → ②三大水門閉操作完了（9/4 13:43） →
- ③毛馬排水機場運転開始（9/4 13:45） → ④木津川水門開操作完了（9/4 18:36） →
- ⑤安治川水門開操作完了（9/4 18:49） → ⑥毛馬排水機場運転停止（9/4 19:55） →
- ⑦尻無川水門開操作完了（9/4 21:07）
