令和 2 年度
近畿地方整備局管内
砂防関係工事安全施工管理技術
研究発表会
論文集

[開催日] 令和 3年 2月24日 (水)

(株)中和コンストラクション 栗平川湛水池周辺整備工事
(工期:令和2年3月19日～令和3年3月31日)

キーワード: 土砂崩壊災害防止、墜落転落災害防止、危険箇所の見える化

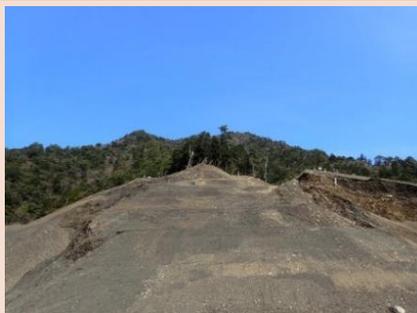
写真-2 施工前(オーバーハング・浸食)

高低差 60m以上の山頂から掘削した土砂を湛水池へ運搬する施工範囲内では、オーバーハング状態やクラックが発生した状況下での作業となり、崩壊による重機の墜落転落災害や土砂崩壊災害の危険が伴う環境であった。

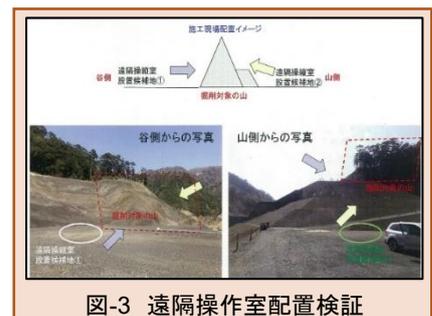
遠隔操作室と作業現場には最大 60m の高低差があり、通信遅延が発生して重機操作に支障が生じることが想定されたため、無線の親機を遠隔操作室へ、子機を作業現場へ設置して検証を行った。その結果、約 0.02 秒の遅延は発生したが重機操作に支障ないことが判明した。(図-3) また、遠隔操作室と作業現場の間にある掘削対象の地山により通信の隔絶が予想されたため、無人化施工機械を中継拠点として通信伝送できるシステムも用いた。

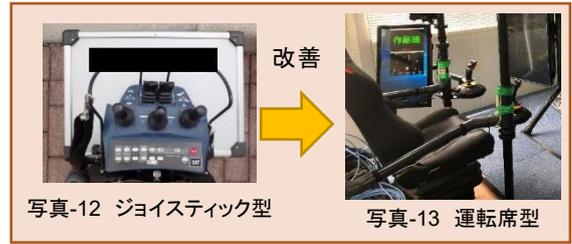
写真-12 ジョイスティック型

過去に実施した無人化施工時は、ジョイスティック型の操作レバー(写真-12)で操作をしており、オペレータが慣れている搭乗操作と異なるため操作性の低下を招くと考えた。

そこで、通常の搭乗操作の環境に近付けられる運転席型の操作レバー(写真-13)を使用する操作環境を構築することで、オペレータの不快感を除去し操作性の確保ができた。

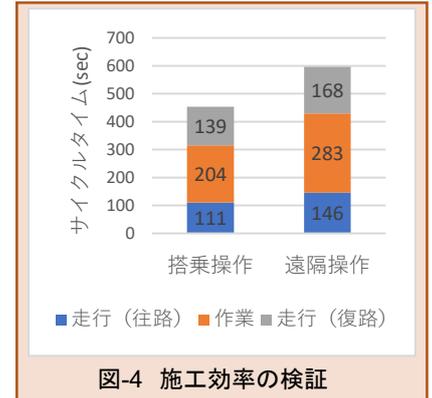
図-4 施工効率の検証

オペレータ 3 人が約 1 ヶ月間、遠隔操作式のバックホウと不整地運搬車とを組合わせて「土砂掘削→旋回(90°)→土砂積込→走行(往路)→登坂→旋回(180°)→後退→走行(復路)→降坂→走行→後退→排土」の作業を実施し、これらの作業にかかるサイクルタイムの計測を行った。(図-4)

その結果、重機への搭乗操作時 454 秒に対し遠隔操作時 597 秒と、約 1.3 倍のサイクルタイムがかかり、施工効率が約 75%まで低下した。本結果の検証により、遠隔操作用モニタの映像表示位置によって視野が狭くなることで効率低下の大きな要因であることが判明した。

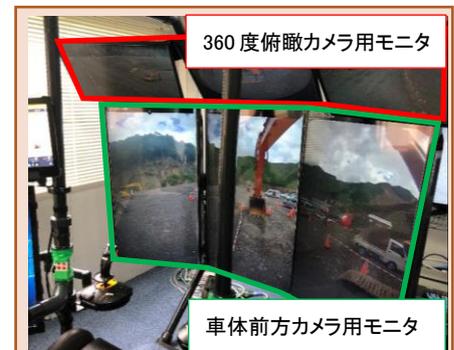
写真-14 映像モニタ構成

俯瞰カメラ用の映像モニタとして「4K 解像度 27 インチ 3 台(写真-14 上側)」を、車体前方カメラ用の映像モニタとして「4K 解像度 43 インチ 3 台(写真-14 下側)」を、リモートコックピット内から現場の視覚情報を得るための設備としてオペレータへ呈示した。

当初、車体前方カメラを設置した際は漠然とした方向と高さにかメラを取付けていた。トレーニングを重ねる中でオペレータの視野角および車体前方カメラの位置による操作の違和感が施工効率低下の要因ではないかと考えられたため、視野角を 110 度に一致させ、撮影側レンズを約 15 度～20 度下向ヘチルトした。また、オペレータ各人毎の視認範囲が異なるため、オペレータ毎・機械毎に座席位置、角度の微調整を行った。さらに、奥行き感を得ることに對して、映像モニタ自体に 2m を示すラインテープを貼ることで奥行き感の感覚が得られるように工夫した。これらの対策により操作感覚が向上した。

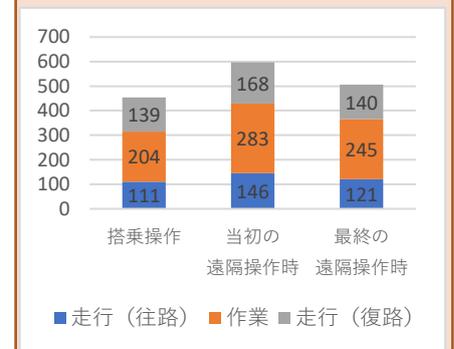
図-5 施工効率の検証結果

施工効率については、これらの視覚変更や映像位置の調整による相乗効果もあり、当初の遠隔操作時からサイクルタイムが約 15% (597 秒→506 秒) 向上し、搭乗操作と比較しても施工効率が約 90%にまで向上する結果が得られた。(図-5)

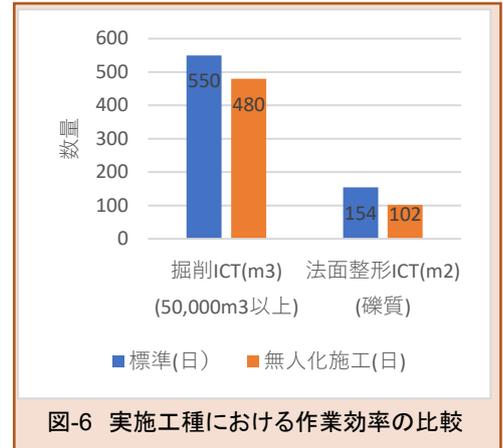
図-6 実施工種における作業効率の比較

また、従来の搭乗操作での ICT 施工と比べると施工効率は掘削作業で約 85%、法面整形作業で約 67%となった。(図-6)

一般的に無人化施工の施工効率は 60%~80%程度と言われている中、掘削作業においては有効な結果を得ることができたと評価する。しかし、法面整形作業においてはまだ不十分な結果となった。

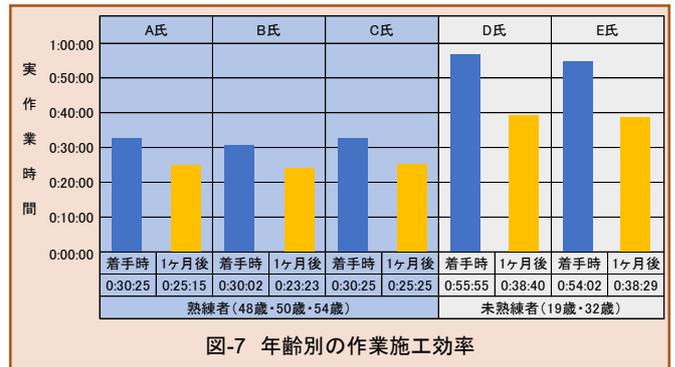
図-7 年齢別の作業施工効率

- ① 搭乗操作と異なり、遠隔操作室という同一空間に複数のオペレータが同席して遠隔操作をすることで、オペレータ同士で操縦ノウハウを共有でき、操作技術が向上しやすくなる。
- ② 不整地運搬車の走行時やすれ違い時、相互の間隔が映像モニタでは分かり難く、慎重な操作が必要となり施工効率が落ちた。そのため、無人化施工エリアの区分、走行経路の確保、重機運行計画を策定すると共に、カメラ越しでも視認性の高い大型カラーコーンの採用や路肩への白線ラインの明示により施工効率が向上した。
- ③ 熟練者は1ヶ月間で作業時間を平均約 18%短縮できた。一方、未熟練者は日毎に作業効率が向上し、1ヶ月間で作業時間を平均約 30%短縮できた。従来の搭乗操作に慣れていない場合でも、ICT 機器を利用することで未熟練者の方が熟練者より高い効果が出ることが分かった。未熟練者の施工効率が早期に向上するため、無人化施工においても ICT 機器を利用することで生産性や運用性を向上させることができた。(図-7)

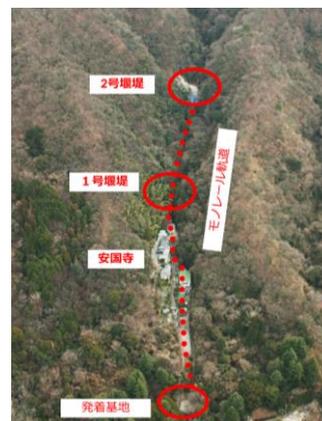
写真1. 現地空中写真

一の谷通常砂防事業は、平成20年度から事業に着手しており、上流の2号堰堤が平成29年度に概成し、下流の1号堰堤が平成29年度より施工中である（写真1）。1号堰堤は堤長39.0m、堤高13.0mの部分透過型堰堤となっており、弊社が受注した本工事（以下、本工事）では、砂防土工の一部、本堤工及び前庭保護工を施工することとなっている。現地は前述のとおり、非常に急峻かつ狭小な溪流であり（写真2, 3）、かつ周辺には6世紀ごろの古墳時代後期の古墳群である高安古墳群となっていることから、工事用進入路の設置や大型重機の搬入が困難な状況である。

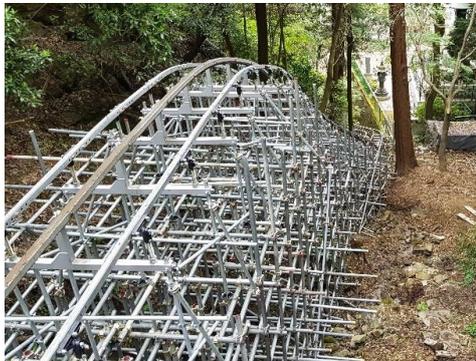
写真 4. モノレール軌道

本工事では、発注段階から前回工事において設置されたモノレール軌道及び作業ヤードを引き継ぎ使用することとなっている（写真 4, 5）。本工事における本格的な運転に先立ち、レールなどの設備に異常がないか入念な試運転を行い、状態を確認してから本工事に着手している。また、少なくとも一か月に一度は設備の点検を行い、必要に応じて補修等を行っている。

設置されたモノレール軌道は、史跡等の周辺環境への影響を最小限にとどめる目的から、ほぼ溪床に沿うように設置されていた。そのため、出水期における現場対策として、降雨時における現場パトロールの実施に加え、降雨終了後には、モノレール軌道の足場部に土砂等が堆積し、溪流を阻害していない事を確認し、堆積が確認された場合には速やかに除却する計画とした。

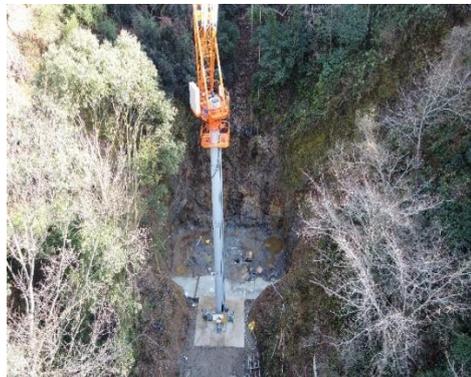
写真 6-1. ①小型ジブクレーン設置状況

前述のとおり、本工事の現場には大型重機の進入が不可能であるため、本堤部のコンクリート打設等にタワークレーンを用いるが、その設置についても通常の設置方法をとることができない。そのため、本工事においては、① 小型のジブクレーン（作業半径 4～12m、定格荷重 1.1t）を手作業で設置、（写真 6-1）② ①を用いて低床ジブクレーン（作業半径 10m、定格荷重 3.5t）を設置、（写真 6-2）③ ②を用いてタワークレーン（作業半径 30m、定格荷重 1.1t）を設置することとした（写真 6-3、6-4）。各クレーンの部材の運搬には 3.1 のモノレールを用いたが、クレーンの部材（ジブや基礎部分等）については本工事の中でも比較的大型の運搬物であることから、周辺の構造物やモノレール軌道及び作業ヤード等への接触などが発生しないように分解し慎重に運搬した。

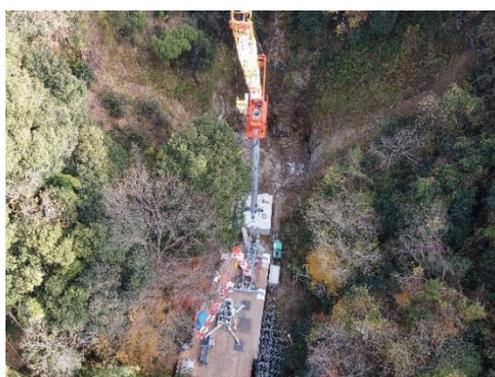
写真 7. コンクリート打設作業

3.2にて設置したタワークレーンにて本堤のコンクリートを打設する（写真7）。タワークレーンは有資格者にて操作し定格荷重の遵守や玉掛工具類の点検を行い施工している。山間部での作業となるので木などの障害物が多く、介錯ロープ等により荷ブレがないように慎重に操作することとしている。

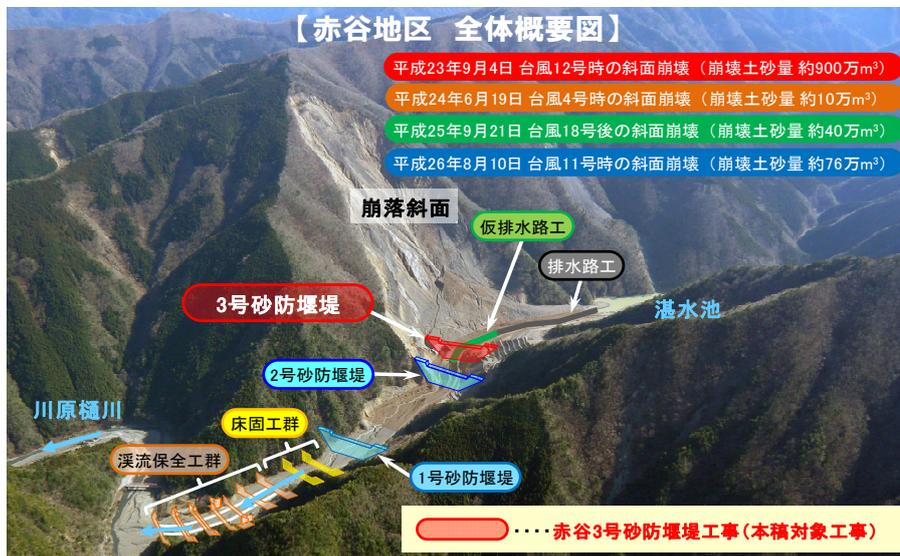
図-2 全体概要図

赤谷地区では、発災直後より越流侵食の防止を目的とした仮排水路を整備する緊急対策工事が実施され、現在は、河道閉塞土砂の侵食防止を図るための砂防堰堤等の整備が進められている（図-2参照）。

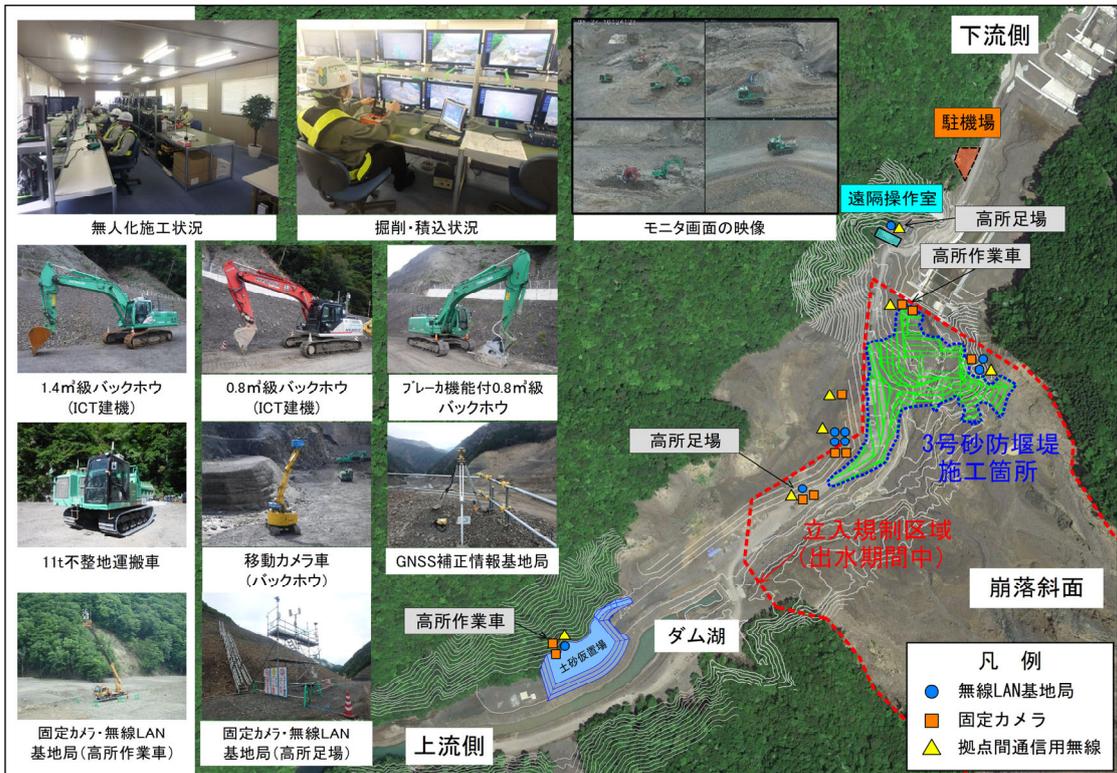
図-5 無人化施工設備配置図

これらの無人化設備を出水期前に先行設置し、無人化施工した結果、土砂崩壊による二次災害を防止し、安全に施工を進めることができた。出来形管理については、ICT 技術を活用することで、砂防土工の出来形値を国交省規格値の 80%以下に収めることができた。また、バックホウや不整地運搬車、移動カメラ車等の重機が同時に複数台稼働したが、無線通信等のトラブルもなく、技術協力業務にて計画していた施工数量を達成することができた。

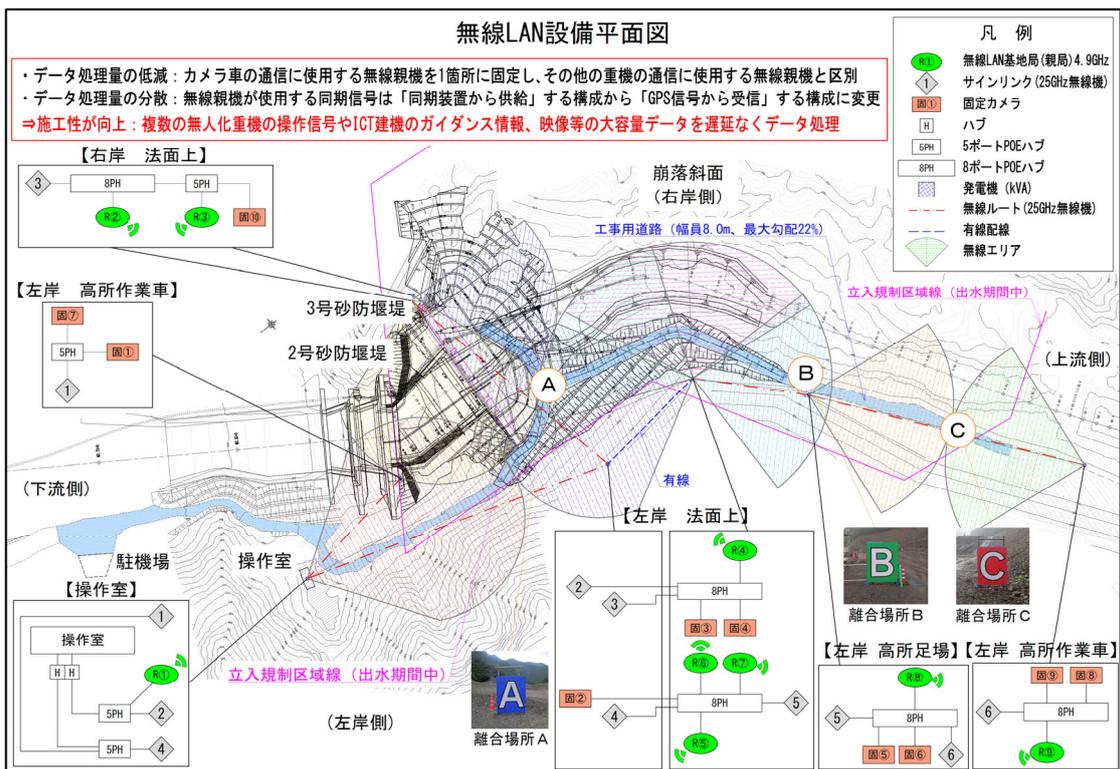
図-6 無線 LAN 設備配置平面図

範囲に移動する複数の重機が円滑に操作可能な設定とした。また、固定カメラの映像データ通信には、大容量かつ高速データ通信が可能な 25GHz 帯小電力無線を採用し、100m 間隔に拠点間通信用無線を設置することで、遠隔操作においても映像データが遅延なく通信可能な設定とした（図-6 参照）。

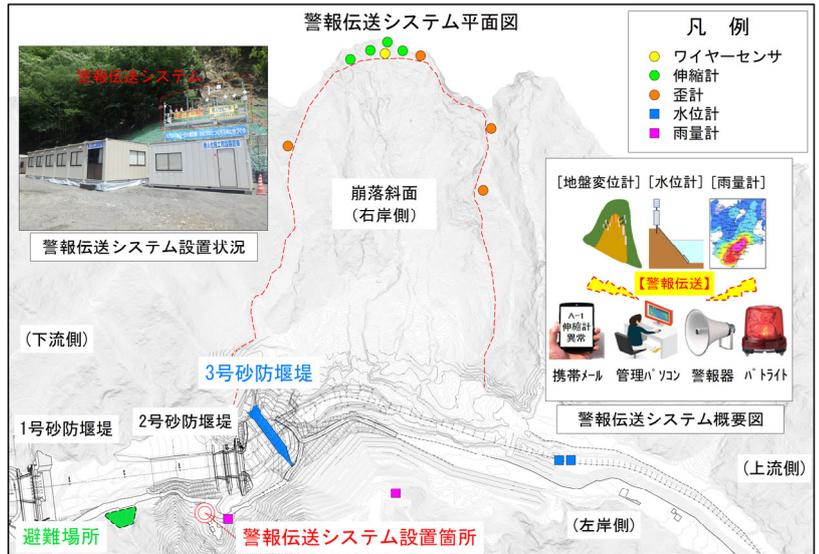
図-7 警報伝送システム概要図

赤谷地区では、崩落斜面に地盤伸縮計や杭式傾斜計等の斜面観測機器や3号堰堤施工箇所の上流に雨量計、ダム湖に水位計が設置されており、これらの計測値を一元管理するために、警報伝送システムを構築した(図-7 参照)。具体的には、図-8に示す作業中止基準に従い、計測値に異常があれば、警報器やパトライトで現場の作業員に注意喚起すると同時に、職員及び職長の携帯電話に警報メールが届くシステムとなっており、メール確認後、直ちに作業員全員に避難命令を発信し、所定の避難場所へ避難するルールとしている。

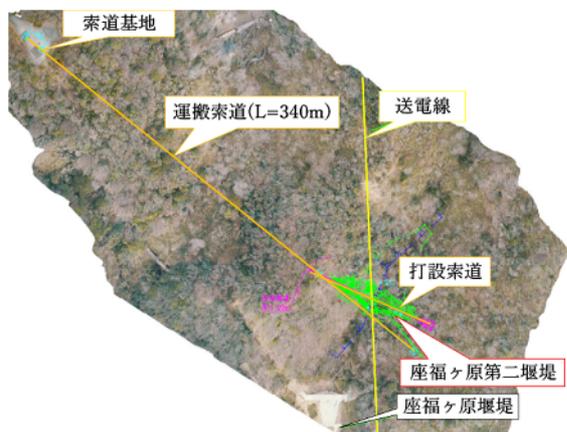
図-2 架線設備工計画図(オルソ画像)

索道法線及び伐採範囲の選定のため、UAV を活用した地形調査を実施した。索道基地から施工エリアまでの区間(約 340m)において、障害となる高さの樹木の選定、送電線と索道(主索ワイヤーφ32 mm)における離隔距離の確認を行った(図-2)。関西電力との打ち合わせの結果、送電線から索道までの距離 9.8m 以上(索道の跳ね上がりを見込んだ離隔距離)が最低離隔であるとの見解を得た。当初架線設備工計画図(参考)の離隔は 5.1m であったことから見直し計画を行い、離隔 12.1m(図-3)を確保した上で作業効率を最大限に活かせる配置計画を考案した。運搬索道の法線を堰堤下流側に再計画し、横引き(ウィンチ)を併用することで打設索道の切り替えを容易にした。さらに尾根を通過する際のクリアランスを最小にしたことで、巻き上げ(下げ)高さも縮まり、相対的な運搬時間の短縮が可能となった。送電線との離隔確保により感電災害を未然に防止し、技術者の負担軽減、作業効率の向上に繋がった。さらには UAV(航空測量)を使用したことで測量業務や伐採木調査の省人化と、点群データにより送電線との離隔を正確に算出できた。

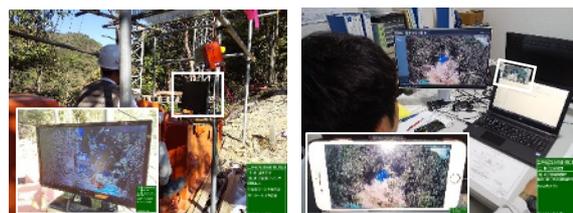
写真-3 ウェブカメラモニタリング

ウィンチ操作者が玉掛け者及び合図者との有線での確認だけでは現状の把握が曖昧となり、人的要素や共同作業上の行為からヒューマンエラーが発生することが懸念された。堰堤右岸部に施工エリアを監視できる位置にウェブカメラを設置し(写真-3)、NTT 回線からモニターや携帯にリアルタイムの現場動画を視聴できたことで、索道運転における発生度の高いヒューマンエラーを未然に防止できた。また、運搬索道のウィンチには距離カウンターを設置(写真-4)、中間支柱通過距離や中継場までの目安となり、急なブレーキ操作による吊り荷の落下災害を防止できた。

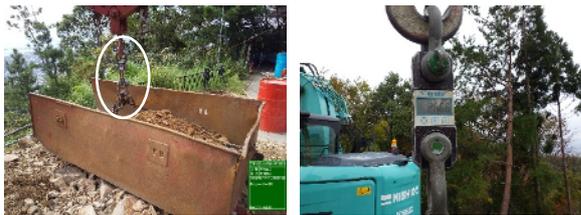
写真-5 ダイナホール使用

土砂運搬時、生コン打設時の積込み量が、計画のケーブルクレーン最大吊荷重(2.9t)以下となるようにダイナホール(荷重表示計)を使用し目安確認を行った(写真-5)。最大吊荷

重を超過しないよう事前に確認できたため、ワイヤー消耗に伴う交換時期の延伸やウィンチに及ぼす負担を軽減できた。

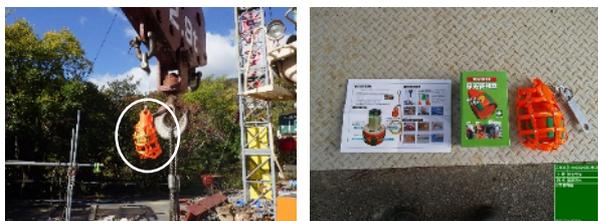
写真-6 玉掛け警報機使用

ケーブルクレーン稼働時の音の特性として、横行動作時は主索にキャレージブロック回転部が主索と擦れるため、音波が大きく遠くにも察知しやすい。しかし巻下げ動作時はワイヤーの巻きを伸ばしローディングブロックの自重で下がるため、横行動作時と比較すると音波が極端に小さく人の耳に伝わりにくい。そういった危険要因を玉掛け警報機(写真-6)の警戒音(最大 90dB)により吊り荷接近の知らせを早めに察知し退避することができた。

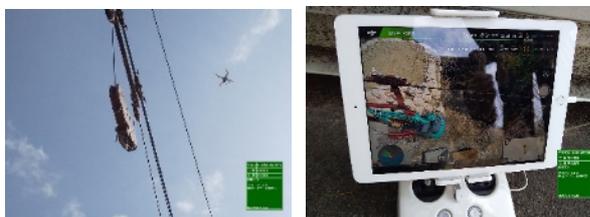
写真-7 ドローンによるワイヤー点検

索道設備のワイヤーや滑車等の点検は日々欠かすことのできない大事な業務となる。起終点間の設備の点検は地上にあるため目視や動作確認により容易にできるが、空中にある主索等のワイヤーの点検は高所作業を伴う危険な行為となる。無人のドローンを使用することでそれらの危険を回避でき、ワイヤーの異常(断線、摩耗、腐食、キック等)を容易に確認できた。

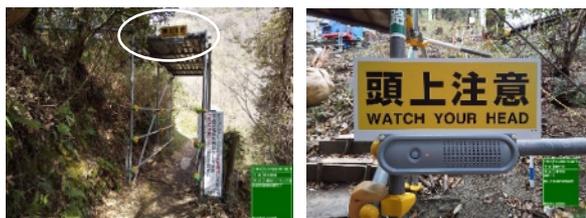
写真-8 防護柵とトークナビ設置

索道線下には八幡谷ハイキング道と里道が交差しており(図-1)、ハイカーの通行も多い。そのため飛来落下による公衆災害を防止するため交差する索道直下に防護柵を設置した。さらに危険要因をハイカー等に認知して頂くため、上部警告注意板(トークナビ)を設置した(写真-8)。人感センサーの稼働により防護設備に接近すると、「砂防工事のため吊り荷が上空を通過しますので、ご注意ください」との音声案内を流し注意喚起を行った。

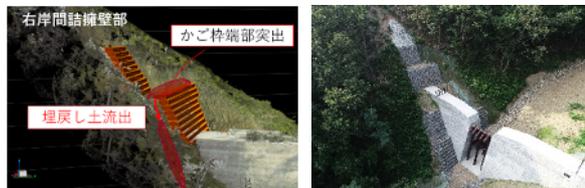
本工事では、地山掘削作業を建設機械(MGバックホウ)を用いて行った。床掘完了後に行った UAV 出来形測量の点群データから流路護岸工並びに間詰擁壁工におけるかご枠を 3D 地形モデルに重ね合わせ照査した結果(図-4)、現況地山からかご枠端部が突出し、かご枠背面の埋戻し土が雨水等で流出することが危惧された。当初設計のかご枠延長から端部を延長し、さらに堤軸方向にも延長させ地山と閉合させたことで未然に土砂崩壊の危険を回避することができた。

図-4 【左】三次元地形モデルかご枠

写真-9 【右】かご枠完成

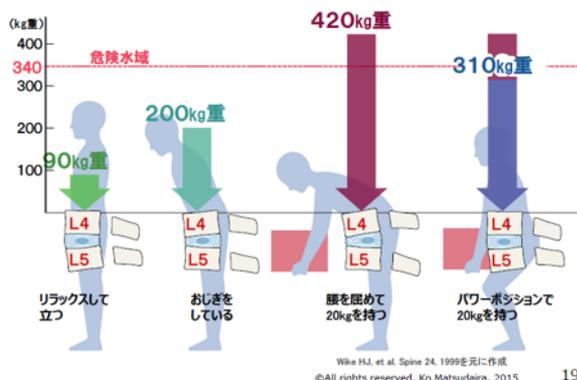
図-5 動作や姿勢による椎間板圧縮力¹⁾

本工事の堰堤構築に使用した残存型枠(プロテックピアス)は50kg程度あり、それを人力にて持ち上げる際の腰への負担はかなりのものになる。参考値として動作や姿勢による椎間板圧縮力を図-5に示す。

本工事にて残存型枠を組立して頂いた技能者Kさんを例に挙げる。Kさんは体重75kgであった。6-1.よりKさんの人力による重量物の取り扱い目安は30kgとなる。そのため目安の約1.5倍以上となり、業務上疾病(災害性腰痛)の発生が危惧された。そこで製品名マッスルスーツエブリイ(株式会社イノフィス製)という空気圧を利用した人工筋肉が搭載された腰への負担をやわらげるアシストスーツを利用した。腰から下で行われる持ち上げ動作に要する重量の約25.5kgf分をアシストしてくれ、電力も不要なため屋外作業も安心して利用できた。そのため時間や使用場所を気にする必要もなく、取

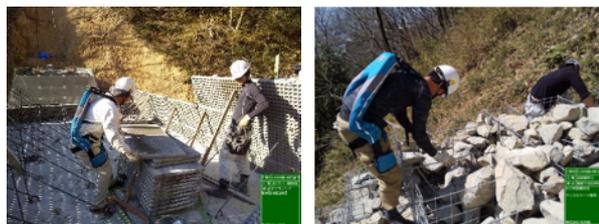
写真-10 アシストスーツ使用

り付けも簡単にでき、重量は3.8kgと非常に軽かったため、作業性も良好であった。さらにかご枠設置の割栗石詰め(15cm内外)作業時も同様に利用し施工した。この利用にあたって、経験の長い高齢な技能者ほど腰痛持ちの方が多い点や若年技能者においては筋力不足による作業配置換えなどの問題点が解消できた。連続作業時の腰への負担が軽減されたことで人力作業における労働環境の改善に繋がった。

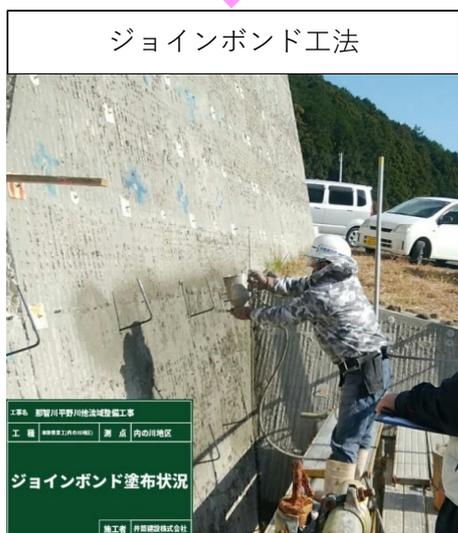
そこで、作業員の安全を保ちながら、既設堰堤と新設コンクリートの接着性をチップング工法と同程度以上となるように工法及び使用材料の選定を行い、NETIS（新技術）に登録されている新旧コンクリート打継目工法「ジョインボンド工法」を採用し打継目処理を行いました。

ジョインボンド工法では、チップングハンマーによる激しい振動や騒音は飛躍的に抑えられ、作業員が直接粉塵を吸い込むことがなくなり、労働災害による健康リスク低減につながりました。

リシガンでジョインボンドを均一に塗布し接着性を高めていく作業は、作業環境の安全を確保するだけでなく、人力作業を軽減できたこと、防音シートも不要なので、明るさ・通気性も維持できます。懸念される周辺住民への被害も解消。

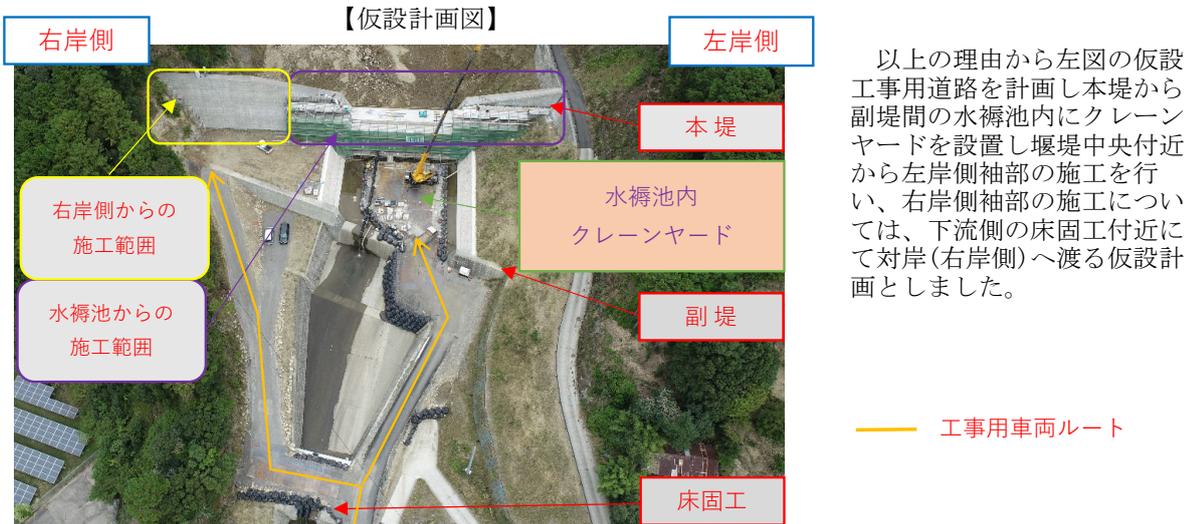
- ① 町道(中二ノ瀬線)から平野川出入り口にかけては、道路幅が狭く25tクレーン以上のクレーンについては進入が不可能で、当初仮設計画では、副堤までの仮設工事用道路計画しかなく25tクレーンでの作業半径では本堤修景工に係る作業が行えませんでした。

以上の理由から左図の仮設工事用道路を計画し本堤から副堤間の水褥池内にクレーンヤードを設置し堰堤中央付近から左岸側袖部の施工を行い、右岸側袖部の施工については、下流側の床固工付近にて対岸(右岸側)へ渡る仮設計画としました。

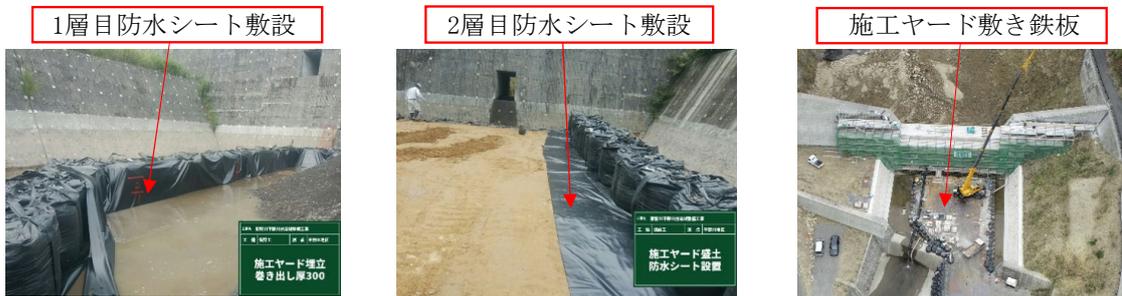
- ② 水褥池内に大型土のうと土砂を用いてクレーンヤードを造成する為、出水時における土砂の流出及びクレーンアウトリガーの支持地盤の軟弱化等が懸念されました。

施工ヤードの外周に沿って大型土のうを2段積みで設置する際に防水シートを巻き込み盛土内部への水の浸入及び土砂の流出を阻止。そうすることで、施工ヤードの地盤の軟弱化を防ぎました。

さらに、クレーン作業において最も注意すべき安定性を保つため、施工ヤード全面に敷き鉄板を敷設することで、地耐力が弱くなっているところにおいても平坦で堅固な場所を実現、アウトリガー荷重が均等に分散できる為、クレーンの転倒等なく安全に施工ができました。

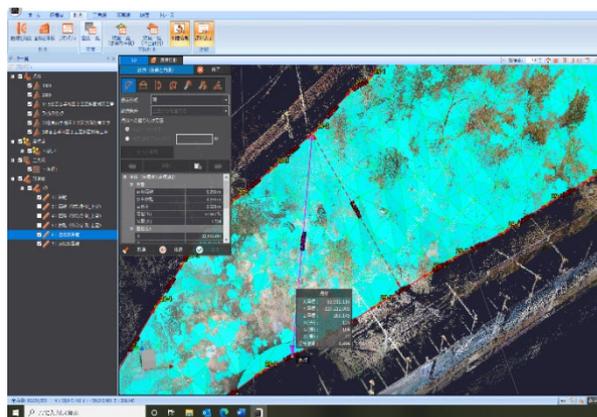
写真-4 住吉山手地区の点群データ

従来の法面工事における出来形測定は、巻尺を使用した測定で、施工管理者と作業員が斜面用の安全帯と安全ブロックを装着して、斜面の凹凸や位置を確認しながら斜面に沿って直接測定していた。本工事では出来形計測に3D スキャナーによる3次元計測技術を活用した。斜面での計測が容易になり、安全性が向上した。また、短時間で計測することができ施工管理業務の負担を大幅に軽減することができた。

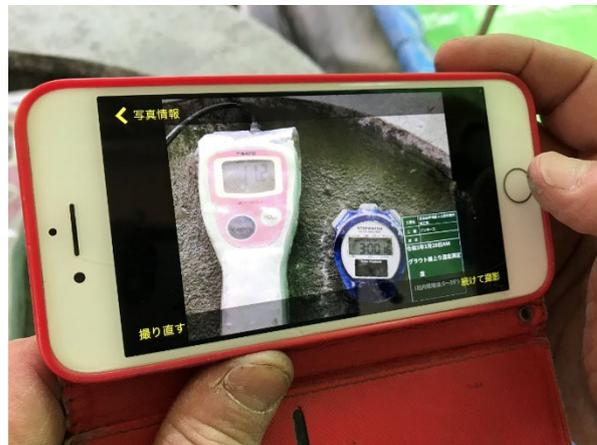
写真-6 電子小黒板での撮影状況

当工事では電子小黒板での写真管理を採用している。斜面用の作業用ベルトと安全ブロックを装着して施工管理を行う斜面对策工事では、黒板を持ちながら斜面を移動して写真撮影すると大きな負担となるし、当現場のように、写真撮影時に黒板が飛来落下すると住宅やその他の施設に損傷を与える危険性もある。その他、電子小黒板は事前に工種、測点、規格値や測定値等を入力し、専用アプリと連携させることで写真撮影時に出来形や品質の成果表を作成することができる。撮影した写真は所定のフォルダに自動で振り分けられ、写真整理が大幅に軽減された。

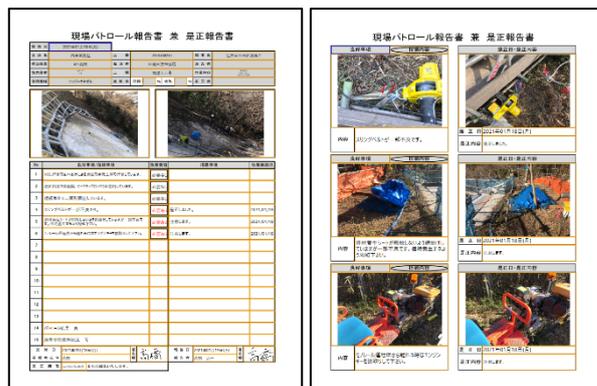
写真-7 パトロール管理システムの画面

書面で行っていた店社パトロールの報告と指摘事項の是正報告は、現場と店社が速やかに情報共有し効率的に改善するため、パトロール管理システムを導入している。安全巡視員が現地で確認した作業状況や設備、施工管理状況の良好事項と指摘事項を現場で登録することで、現場と店社の全ての拠点で閲覧することができ、社内で情報共有を図ることができる。パトロールの結果、指摘事項があった場合の現場の対応は、指摘事項の是正後、スマートフォンで写真を撮影し、アプリに登録して完了する。効率的に是正報告ができ、店社では是正確認ができるため、安全性向上と省力化に繋がった。

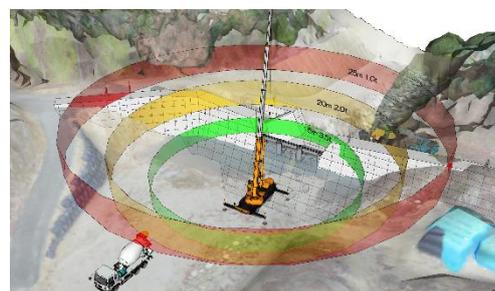
図2 3D作業打合せ

打合せ時にはドローン点群測量で作成した現場地形に実寸法で構造物・重機を配置し工程に沿ってシミュレーションを行った。特にクレーンの能力範囲を明示することにより、作業ヤードの作成、材料の仮置き位置など安全に配慮した的確な打合せができた。これにより、確実に施工できる工法、機械の選定が可能となり、余裕のある安全な作業ができた。(図2)

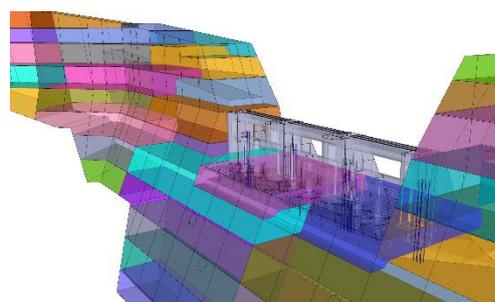
図3 3D作業説明

作業員全員が3D工程アニメーションを使用した結果、完成形や細部の取合いを確認できるようになった。今までは職長など図面を熟読した人しか理解できなかった構造や流れを全員で理解共有し、以前のように「やってみないと分からない」というような事は無くなった。(図3)

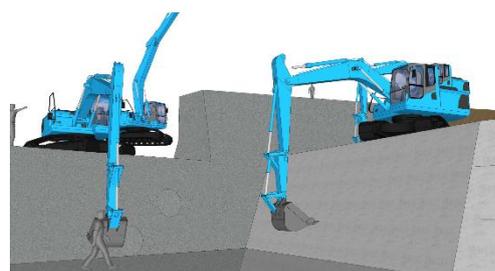
図4 3D安全訓練

安全教育では現場の進捗状況と使用機械を組み合わせることにより、①危険箇所の発見、②高低差の確認、③重

機オペレーターの運転席視界からはどう見えているかなどを確認した。今作業している現場風景そのままにシミュレーションできることにより、現実味のある危険予知ができ安全意識の向上につながった。(図4)

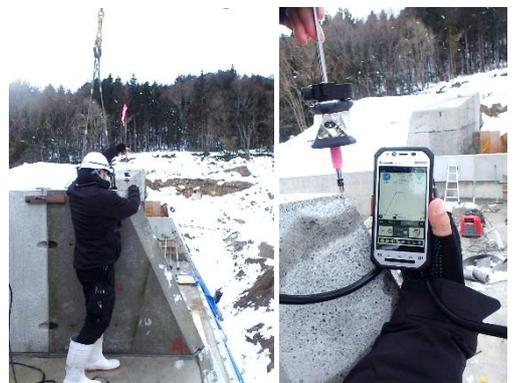
写真5 レイアウトナビゲーターの使用

堰堤の残存型枠の丁張は、高所・端部での作業となり大変危険であった。しかし、レイアウトナビゲーターを使用することにより残存型枠の内側から高さや通りを確認し設置でき、危険な端部の丁張を設置することなく、安全迅速に施工する事ができた。

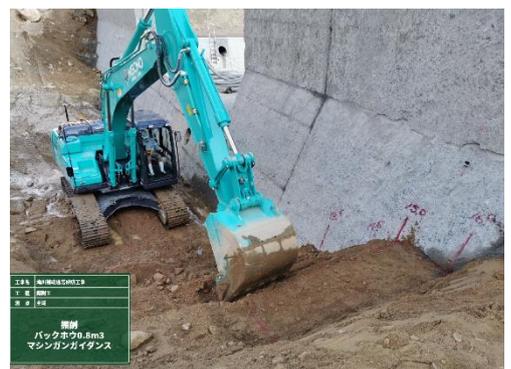
写真6 マシンガイダンス重機

丁張不要で掘削できるため、今まで急な斜面に丁張材料を運び上げ足場の悪い所で丁張を設置し、完成時には法面の上に取り残された丁張を引抜きに行く危険な作業から開放された。また、オペレーターにとってもモニターから常にガイドされることで、従来は丁張と丁張の間の面の掘削の際に法面を確認していた作業が無くなり、掘削スピードが向上した。それと同時に手元で指示をする作業員が不要になり、危険な掘削法面下での作業や重機との接触事故が無くなり安全性の向上も図れた。(写真7)
加えて、掘削時の出来形確認はノンプリズムトータルステーションを使用することで、効率化を図った。

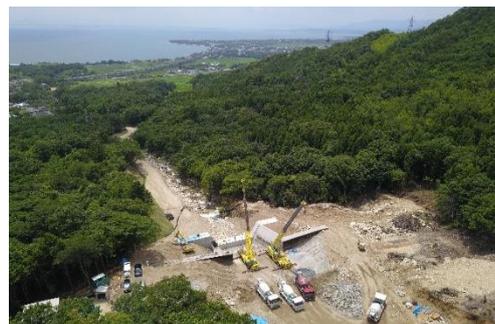
写真8 現場上空ドローン空撮

施工中の進捗を上空から空撮し毎月の安全訓練に使用した。通常とは違う視点から実際に自分達が作業している様子を動画で見ることができ、安全に対する意識の高揚が図れた。(写真8)

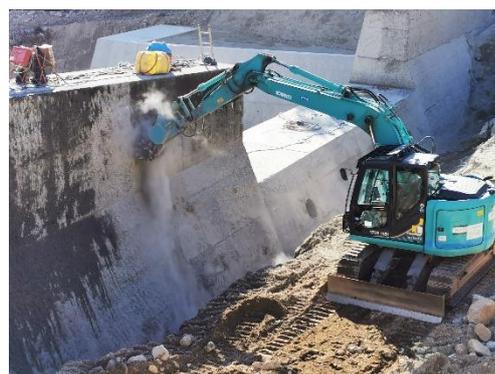
写真9 コンクリート切削機によるチッピング

本来は足場を組んでブレイカーやチッパーを使用し表面をチッピングする必要がある。リスクアセスメントを実施した結果、今回は既設堰堤の高さが10m程度あり横打ちのチッピングはブレイカーの取回しが大変で作業員が足場から墜落する恐れがあることが判明した。そのため、バックホウアタッチメント式のコンクリート切削機を使用することにした。その結果、足場の設置、撤去が無くなり安全かつ大幅な工程の短縮につながるとともに、騒音の低減にも効果があった。(写真9)

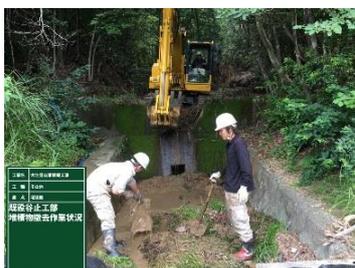
写真-7.堆積土砂撤去状況

- ①索道で搬入した重機を谷止めまで移動させ、堆積物を除去することで機能を改善し、流出物発生を抑制した（写真-7・写真-8）。
- ②枝葉等の流出を抑制するため、対象溪流に 4 箇所の抜水装置を設置した（写真-9）。
- ③ダムサイトの下流に、大型土のうによる仮締め切り及び排水管を設置し、溪流が洗掘されることによる土砂の流出防止を図った（写真-10）。
- ④見山台排水路が閉塞されて堆積した土砂や流木を、高压洗浄車及びバキュームを使用して撤去した（写真-11）。

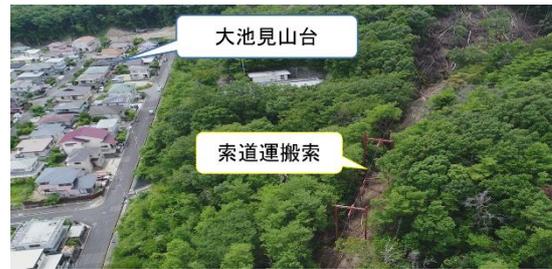
写真-13.大池見山台及び索道

本工事の索道（運搬索）については、住宅地の生活道路に並行して走行している（写真-13）。索道設備の不備による災害が発生した場合、住宅地への二次災害が考えられるため、索道設備の管理方法について検討、対策を行った。

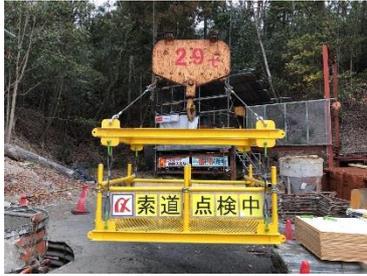
写真-14.点検用ゴンドラ

そこで、本工事では点検用ゴンドラを製作して索道に吊下げることで、主索・巻上げ索についても、直接目視による全線の点検を行うこととした。点検者については、1名では思い込み、見落とし等が考えられるため、2名での確認とした（写真-14・写真-15・写真-16）。

これらの対策により、主索及び巻上げ索についても、全線におけるワイヤーロープの劣化状態等を詳細に把握することができた。また、途中の支柱においては、ガイドの状態も目視にて確認することができた。

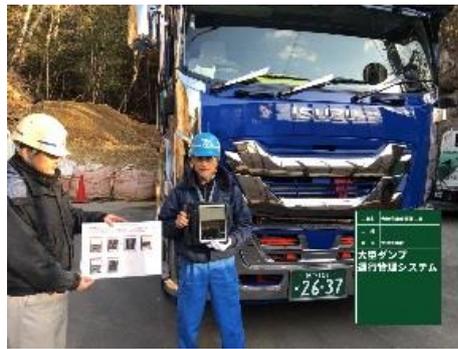
写真-20.速度計アプリ導入

運転手にアプリの入ったタブレットを携帯させ、走行速度が20km/h以上となった場合、警報音で運転手に警告を行うこととした。また、作業終了時にタブレットを回収し、記録データにて一日の運行状況を確認した。

速度計アプリを使用したことにより、運転手は安全速度を意識した運行ができていた。

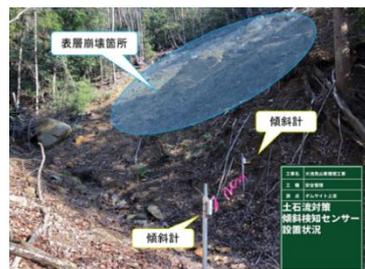
写真-22.傾斜計設置状況

そのため、表層崩壊場所の直近に傾斜計を設置し、24 時間の監視体制を確立した。異常時には、作業員へはパトライト及び警報音で、職員、職長にはメールで通知を行うよう設定した(写真-22)。また、現場事務所のパソコンで現状の傾斜計の角度の確認を随時行い、日々の状況変化の把握に努めた。

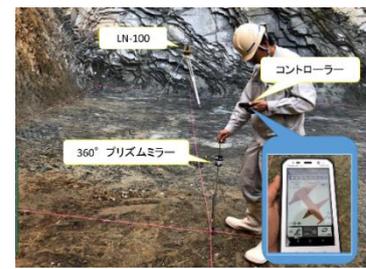
写真-23.測量状況

堰堤工事の測量では、急斜面に測量器械を据付しなければならない場合がある。LN-100 については、2 点以上の基準点が確認できれば後方交会により器械の位置を確認することができるため、平坦な場所を選定して測量業務を行う事ができた。また、自動追尾となっているため 360° プリズムミラーを使用すれば 1 人での測量業務が可能であり、本工事においても 1 人での測量業務を行った。なお、測量結果が手元のコントローラーにリアルタイムで表示されるため、素早く、正確な測量ができ、現地で掘削状況をオペレータと共有できた(写真-23)。
