令和5年度
近畿地方整備局管内
砂防関係工事安全管理技術
研究発表会
論文集

さかのしただい3 さぼうえんていほかこうじ あんぜんたいさく かんきょうたいさく
「坂ノ下第3砂防堰堤他工事における安全対策・環境対策について」

株式会社キタムラ 坂ノ下第3砂防堰堤他工事
(工期 令和5年3月29日～令和6年1月10日)

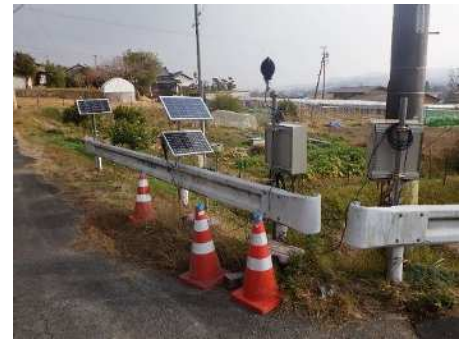
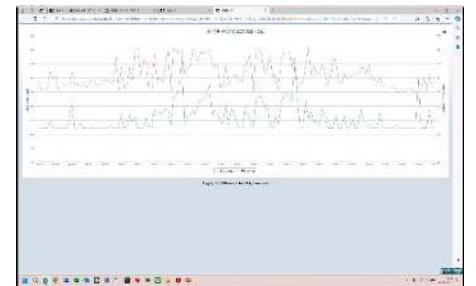
騒音・振動計データ
【クラウドロガー】

その為に工事用車両進入路に騒音・振動計（クラウドロガー併用）の設置を行った。クラウドロガーを併用することにより車両通過毎の騒音・振動の情報がパソコン、スマホへと直結されているのでタイムリーに監視することができ、車両通過時の騒音・振動の数値が高い運転手にはすぐに徐行の指示を出せることにより運転手の安全運行意識の向上、徐行運転の励行意識の向上に繋げることができた。

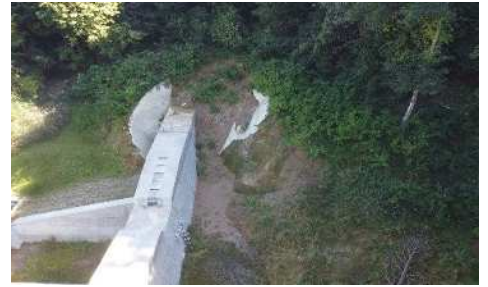
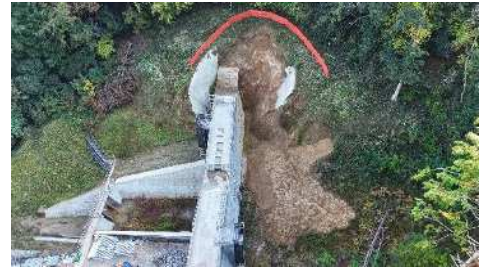
【前部ガード取付重機】

堤袖部法面において発生した崩落土砂の撤去にあたり重大事故に繋がる災害リスクを検討すると、バックホウでの土砂撤去時に落石や倒木の滑り落ちによる重機オペの被災が懸念された。作業スペースと堰堤上流側へのバックホウの楊重の関係性から0.13m³バックホウを選定したが前部にガードがない為落石等による直撃を防ぐために前部ガードの取付を行った。また、上部からの落石等の早期発見での危険回避を鑑みて監視員を配置し拡声器により待避指示が出せる対策を講じた。これにより重機オペの被災事故の懸念の軽減を図ることができた。

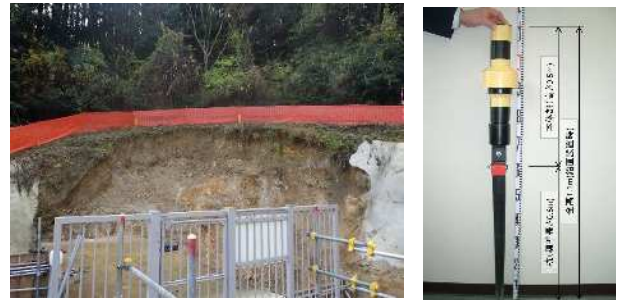
【スーパーサッチャー・安全ネット取付全景】

スーパーサッチャーは、変状の恐れがある法面、斜面の傾き変位を検知して警報発信により避難を促す装置である。監視員による目視の確認だけでは分からない斜面の傾きを360°全方向にリアルタイムで検知し警報（音・光）で避難を促すことができました、短時間での取付が可能なので、法面崩壊場所上部への取付滞在時間が省略できるので設置時の危険性も軽減できる。

また、スーパーサッチャーの取付と併用して安全ネットで施工箇所上部の囲いを行いました。また、合わせて上部からの落石等の早期発見での危険回避を鑑みて監視員を配置し、拡声器により待避指示が出せる対策を講じることで、作業員並びに重機オペの被災事故の懸念の軽減を図ることができた。

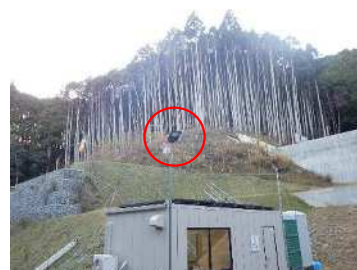
現場から離れていても法面の監視ができるように監視カメラの設置を行った。パソコン、スマートフォン、タブレットで遠隔にて現場状況を確認できるため降雨後に人が危険な箇所に近寄ることなく安全性を確認できる。

カメラは360°確認、暗視対応機能搭載の為24時間確認できるため、現場点検中の二次被害の防止に繋げることができた。

また、人感センサーを搭載しており休日、夜間においてセンサー反応時にスマートフォン、パソコンへデータ送信されるため盗難防止にも利用できる。また、カメラ電源はソーラー発電型を選定しており環境対策にも留意した機能となっている。

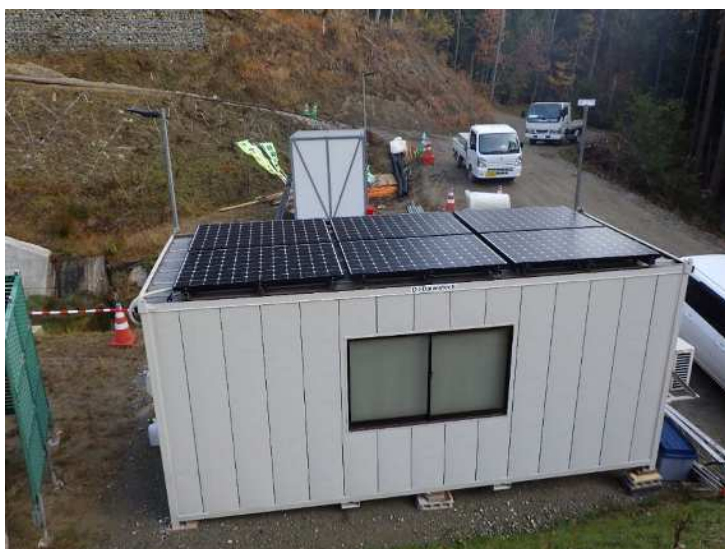
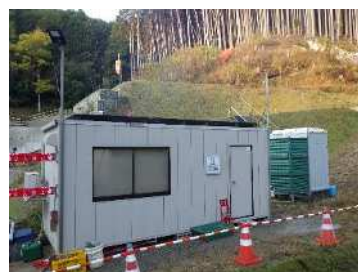
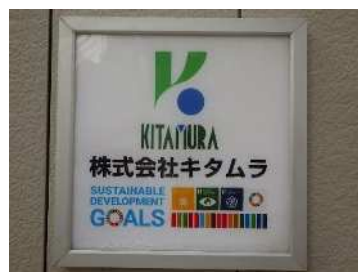
【ソーラー発電搭載型ハウス】

山間部での作業においては商用電源の引き込みが困難である場合が多々あります。その場合は発電機を使用しての電力供給で賄いますが、当現場において環境への対策、SDGs への取り組みとしてソーラー発電を電力とした休憩所の設置を行いました。休憩所内のエアコン、照明、充電器の使用等をソーラー発電により賄うことでCO2 排出量が発電機を使用するより1 か月で3081 kg-co2 の削減することができました。エアコンが使用できることで夏場においては熱中症対策、冬季においては低気温より体を温めることができ作業従事者へ快適な環境を設けることができました。

また、WIFI 機能も搭載している為、山間部における携帯電話の不感対策、監視カメラの遠隔操作も可能となり緊急時の連絡体制にも貢献することができた。当現場においては休憩所のほかにソーラー充電型の機材（騒音・振動計、外部照明、監視カメラ等）を使用しており環境対策に取り組んでいます。

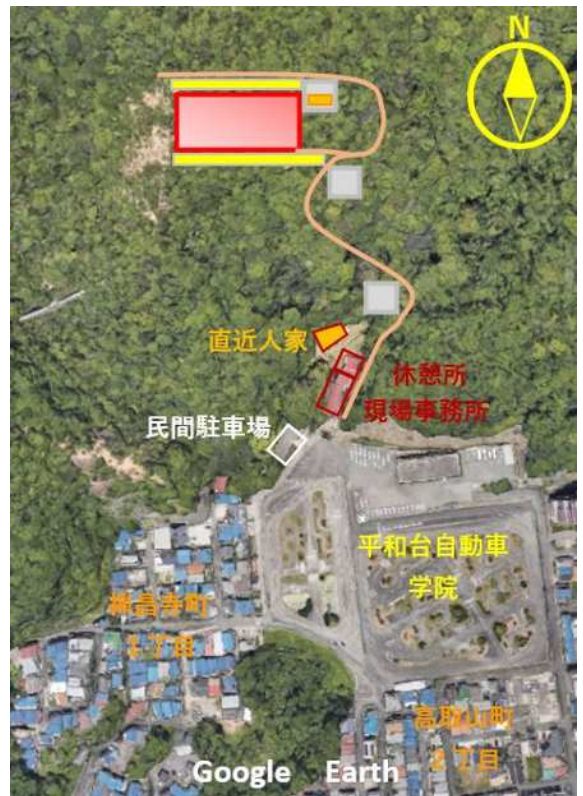
■ 図-1 施工位置図

当工事は神戸市長田区高取山町に位置する、六甲山系グリーンベルト整備事業の斜面对策工事である。施工箇所は、六甲全山縦走路の一部でもあり、地域で親しまれる高取山の南側斜面で、裾野には住宅地が広がり自動車学校や駐車場、戸建住宅が接している。斜面は東側の急勾配斜面と西側の沢地形斜面に大別され、斜面勾配は東側が60～70° 西側が40～45° の勾配であり、地質は六甲花崗岩の分布域である。東側の急斜面部には20～40cm程度の角礫を主体とした崖錐堆積物が広く分布し、東側の急斜面部と西側の沢地形の両岸には節理の発達した風化花崗岩が露頭する。

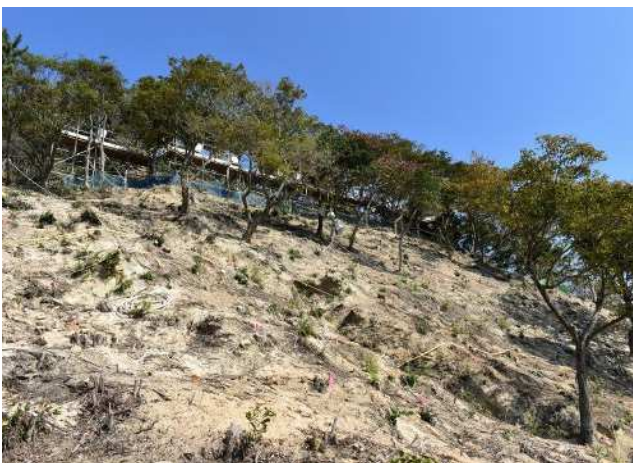
■ 写真-1 西側斜面：斜面南側より撮影

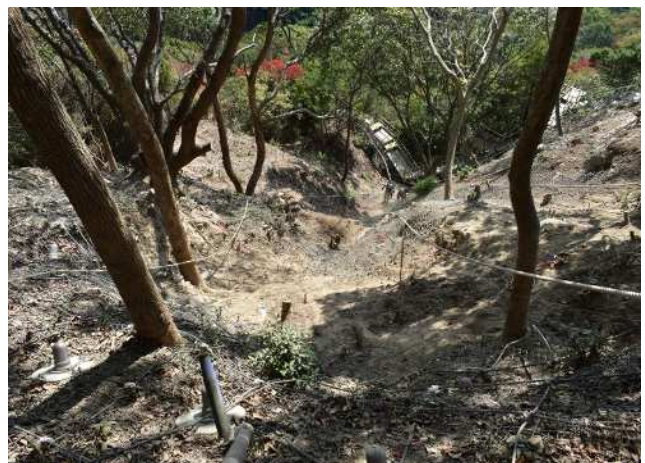
■ 写真-2 東側斜面：斜面北側より撮影

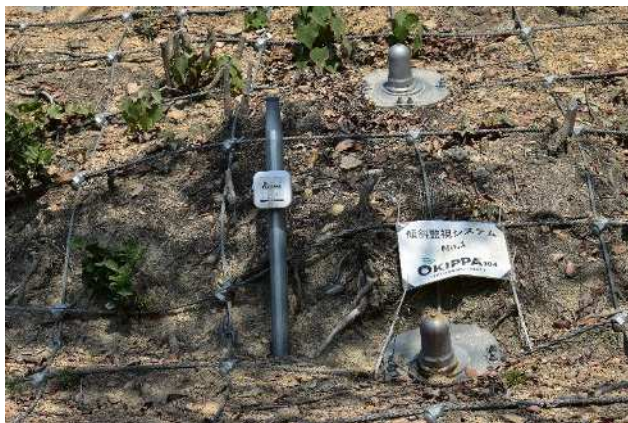
■写真-3 OKIPPA104の設置状況

当工事の斜面は崖錐堆積物が広く分布し、風化花崗岩が露頭しており、表層崩壊や落石の危険性が考えられたため、斜面の変状を24時間計測できる「OKIPPA104」を設置して斜面を監視した。「OKIPPA104」はLPWA（省電力広域無線通信Sigfox）の活用により4GやLTEが不要でリチウムイオン電池で給電して稼働するため、設置のみで変状を計測できた。またPCやスマホでクラウドの計測データをリアルタイムに確認でき、しきい値を設定して通知できたため、省人化と省力化を図りながら安心して施工ができた。

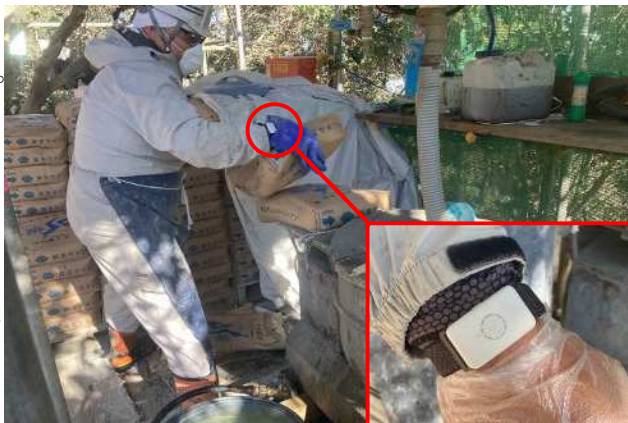
当工事の施工箇所は、南側斜面のため日照時間が長く、立木が少ないことから直射日光を多く受ける。さらに7月～9月の夏期は猛暑が予想され、主要工種の鉄筋挿入工はロープ高所作業で施工するため、機械移設時や削孔時には作業員の負担が大きく熱中症の危険性が高くなると考え、「カナリア」を活用して熱中症対策に取り組んだ。「カナリア」は腕に巻くだけで熱中症の原因となる深部体温の上昇を推定し体温の上昇前にアラームとLED表示で通知するため、水分補給や休憩を促し熱中症防止に効果があった。

■写真-4 カナリアの使用状況

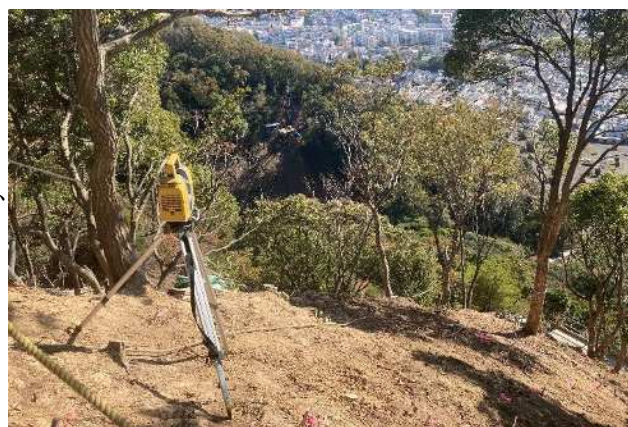
■写真-5 3D測量の実施状況

主要工種である高強度ネット工と鉄筋挿入工は、ICT対象工種ではないが、急峻な斜面上でのロープ高所作業による測量時に斜面崩壊や落石、墜落転落災害の危険性が考えられたため、発注者と協議の上、3Dスキャナーを使用して3次元計測技術を活用した。3Dスキャナーを通路付近に設置して斜面を計測することで、ロープ高所作業での測量機会が省力化され測量時の負担軽減と安全性向上に繋がった。また計測データを外部委託できるため、省人化・省力化に加えて働き方改革に繋がった。

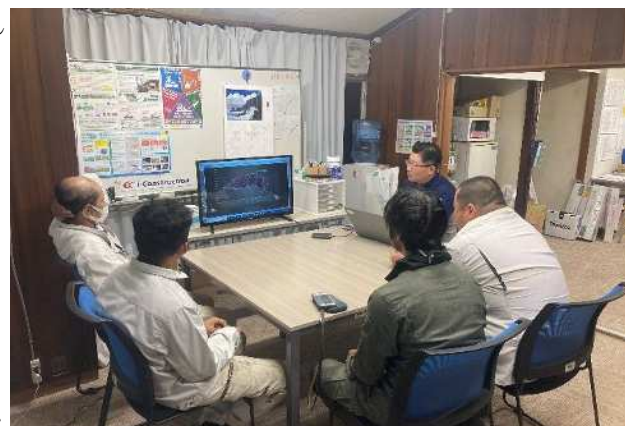
当工事では3Dスキャナーによる3次元計測で得られた点群データを使用して安全教育に活用した。これまでは、写真と図面で現場説明をしていたが、点群データを加えることで斜面形状や起伏、勾配や凹凸等の斜面状態を視覚化できたため、作業員の理解度アップや危険の感受性が高まり、安全意識向上に繋がった。また当地区は施工範囲が広く、東側の急斜面部と西側の沢地形では斜面の状態が異なることから、斜面全体を把握することに時間を要したものの、点群データを加えることで容易に理解できた。

■写真-7 点群データを活用した安全教育

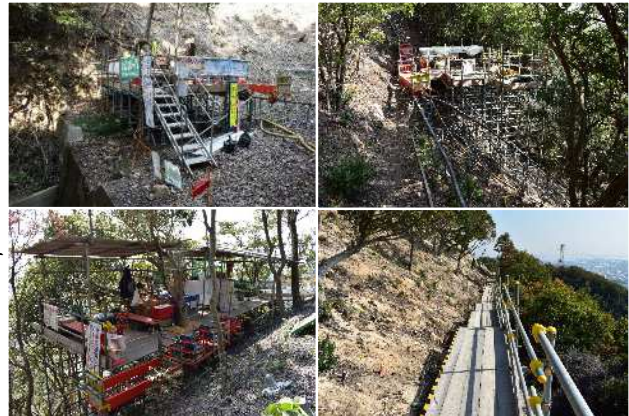
■写真-9 仮設通路と仮設ステージの設置状況

墜落転落災害と転倒災害を防止するためには、作業員が場内で移動する時に、負担が少なく安全に移動することが災害防止に直結すると考え、仮設通路と仮設ステージの増設やモノレールのルートの見直し等、導線の整理を行って安全性の向上を図った。また設置した仮設通路と仮設ステージには、LEDテープライトを設置し、日の入り後に作業終了となる冬期においても照度を確保した。更に掲示物や看板を増設して段差の見える化やステップキューブを使用した段差解消に取り組み安全性向上を実現した。

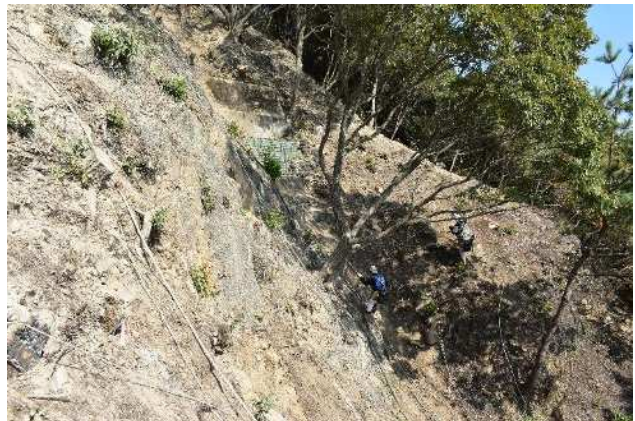
■写真-10 ラス金網の設置による落石対策状況

落石対策は発生源の浮石や転石を除去することが最も有効だが、20～40cm程度の角礫を主体とした崖錐堆積物が広く分布する当地区では、その全てを撤去することは困難であった。そのため、斜面の状態を確認し、落石発生源となる危険性が高い箇所にラス金網を設置して施工中の落石を防止することで、危険性が高い箇所の近傍においても安心して作業ができた。更に、落石の危険性を有している範囲であることが容易に視認でき、注意喚起とともに、安全性の向上に繋がった。

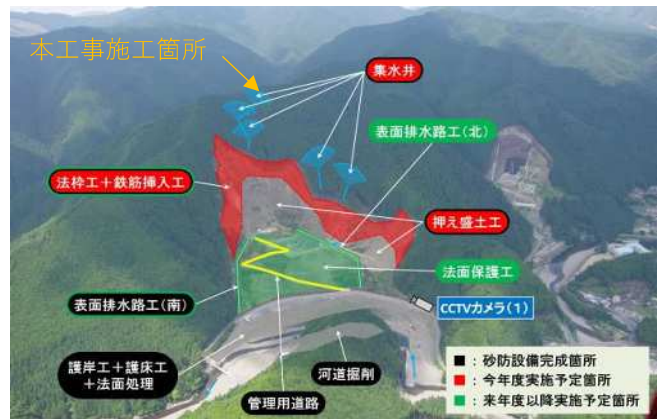
図-1 全体概要図

冷水地区では約140万m³にのぼる崩壊土砂が発生し、天ノ川を河道閉塞させた。河道閉塞は解消したが、未だ残存する”すべり面”へ地下水が流れ込むことで、再度地すべりが発生する可能性がある。そのため、集水井を設置し、集排水ボーリングで地下水を集め、すべり面に流れ込む地下水を排除する、地すべり抑制を目的とした工事である。

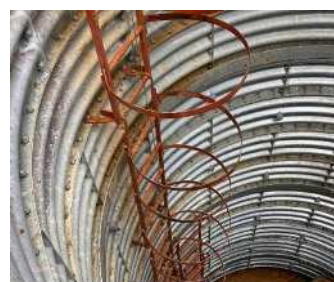
写真-3 縦梯子

通常の集水井工事や立坑の工事で深さ45m程度までは縦梯子を用いて昇降を行うことが多いが、フルハーネス型墜落制止用器具を着用し、セーフティブロック（墜落防止装置）を使用する必要がある、昇降に際して非常に億劫になりがちである。また、当現場では女性の施工管理者も勤務しており、集水井の深度が深い当現場での日々の昇降に大きな不安があった。

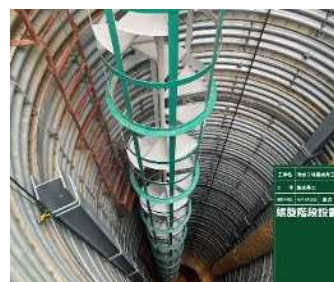
写真-4 螺旋階段

そのため、縦梯子に代わり、螺旋階段を設置した。これはφ1000mm・高さ2mの円柱形のユニット式であり、集水井の掘削深度に合わせて継ぎ足すことが可能であった。この螺旋階段を使用することで、昇降時における墜落転落災害を防止できると共に、昇降時の億劫な気持ちを和らげることができ、かつ疲労を軽減し、安心して作業を行うことが可能となった。（縦梯子は螺旋階段設置時に必要なため設置）

集水井及び集排水ボーリング施工時は集水井内での作業となり、常に揚重作業が伴うが、集水井内は非常に狭い（φ3.5m）ため退避する場所もなく、吊荷作業時の「吊荷の下に入らない」という大原則を守ることが難しく、作業員の退避場所の確保が重要となった。そのため、上記3-1記載の螺旋階段下部を退避場所とする現場ルールを定めた。集水井内での作業時は螺旋階段下部への退避を義務付け、万一の飛来落下に備えた。

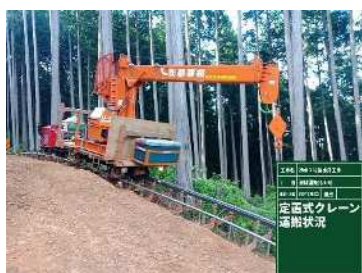
写真-5 クレーン運搬状況

以上のことを踏まえ、2.1t吊りの油圧定置式クレーンを使用することとした。この油圧定置式クレーンはクレーン部分と油圧ユニットを別々に運搬することが可能なため、モノレールにて運搬することができた。発動発電機を動力として起動し、その発動発電機を反力として使用するため、狭隘な現場でもコンパクトに収まり、ブームの伸縮や旋回が可能のため、安全性・施工性共に高く、非常に利便性の良い揚重機械であった。

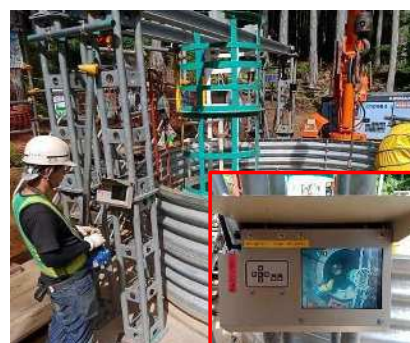
写真-8 クレーンカメラ

定置式クレーンでの揚重作業時、クレーンオペレーターは深度10m程度までは吊荷を目視確認できるが、10mを超えると目視確認することが困難になる。また、太陽の光で集水井内部で影ができ、非常に見づらい状態となりやすかった。そこで小型クレーン用吊荷監視カメラ「ワイヤレスウォッチャー」（NETIS登録：QS-190012-VE）を定置式クレーンのブームの先に取り付け、手元に映し出された吊荷の映像をクレーンオペレーターが確認しながら、クレーン操作を行った。ズーム操作も可能なため、吊荷周辺に死角を作ることがなく、揚重作業における安全性および施工性が向上した。

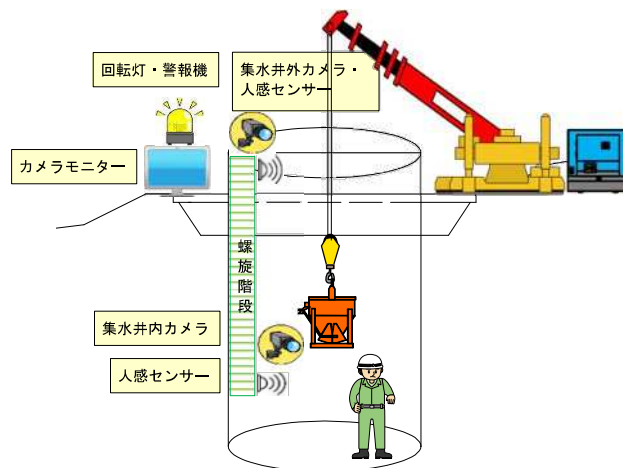
図-2 （仮）集水井衝突防止システム

上記記載の退避箇所を定めた現場ルールを徹底しても、日々の繰り返しの作業ではどうしても慣れや過信からくるヒューマンエラーが発生しやすく、吊荷下部からの退避を怠る可能性もあった。そのため、クラウドカメラソリューションMIRUMOTT（NETIS登録：KT-220106-A）とネオセンサー検知ch（NETIS登録：KK-160054-VE）を組合せた「（仮）集水井衝突防止システム」を設置した。これは集水井の上部と下部にそれぞれカメラと人感センサーを設置し、螺旋階段下部の退避場所以外で作業員の進入を感知すると、上部に設置したパトライトの点灯と警報音により、クレーンオペレーターに知らせることが可能となる。

集水井内での施工時の飛来落下災害は重大な災害につながるため、待避場所を設置し、適切な揚重機械を選定し、クレーンカメラや「（仮）集水井衝突防止システム」等の最新システムを使用し、例えヒューマンエラーが起こっても対処できる2重・3重の対策を講じることで、安全性を高めるのはもちろんのこと、施工性の向上にも繋がった。

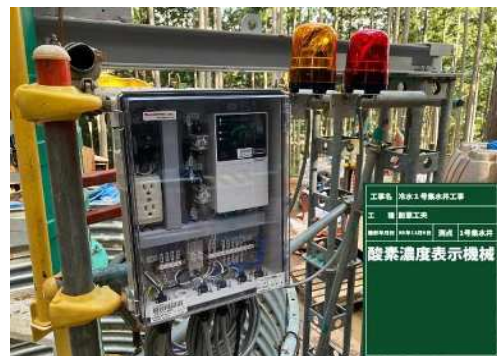
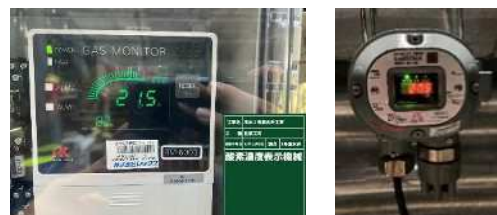
写真-14・15・16 酸素測定警報ユニット

そのため、「酸素測定警報ユニット」を使用した。これは集水井内部の作業員が停滞する箇所に検知器を設置し、ケーブルで集水井外の警報装置に繋ぎ、酸素濃度を連続監視することができる測定器である。酸素濃度が19.0%を下回ると黄色のパトライトが点灯し、酸素濃度が18.0%を下回ると赤色のパトライトが点灯する。この装置を使用することで、リアルタイムに酸素濃度の測定が可能で、集水井内部及び外部でも酸素濃度が知ることができ、安全性の向上はもちろんのこと、酸素濃度と言う目に見えないリスクに対して安心して作業を進めることが可能となった。

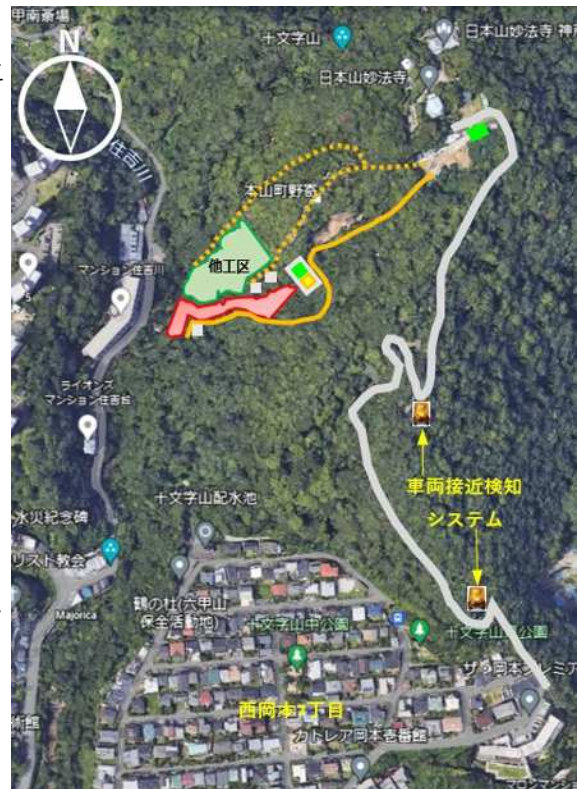
凡例：■ 施工箇所 ■ 詰所・休憩所 ■ ステージ
■ プラント ■ モノレール ■ 工事用道路

当工事は神戸市東灘区本山町岡本に位置する、六甲山系グリーンベルト整備事業の斜面对策工事である。施工箇所は、閑静な住宅地である西岡本7丁目の北側山林内に位置し、西側は住吉川に接する。東側の斜面上部は施工済みであり、北側は当社の他工区が施工を担い、当工事は南側の斜面中腹部から下方の斜面对策工を担う。斜面状況は中腹部に石積みやコンクリート製の谷止め、落石防護網工等の治山施設がある。斜面下方の地形はV字谷をなし、流域界の尾根付近は緩勾配で溪流に平行した明瞭な遷急線がある。溪流沿いは花崗岩や砂岩が分布する急崖をなし、斜面下方は円礫や垂円礫混じりの崩壊面が見られる。当工事の安全上の課題は、広大な山林における急峻な斜面で施工するため、管理者と技能者が移動時の負担を軽減し墜落転落災害と転倒災害を防止すること、深刻化する技能労働者不足を背景に増加傾向を示す高齢技能者と外国人技能者の労働災害を防止することである。これらの課題を克服するためにはICT技術を活用して負担軽減を図り、高齢技能者や外国人技能者に優しい作業環境の整備が必要不可欠であった。

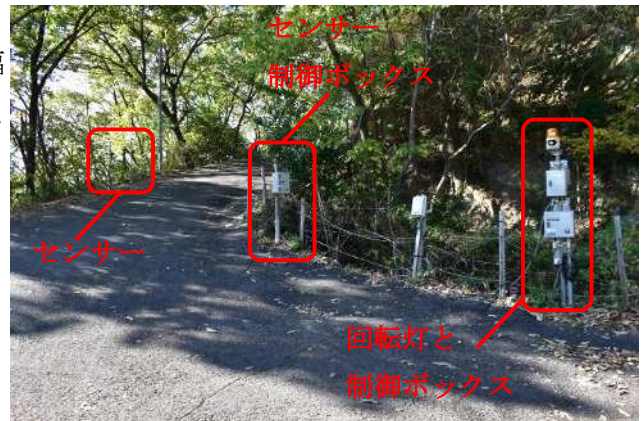
■写真-3 カークルの設置状況

当工事は西岡本7丁目の閑静な住宅地を経て、道幅が狭い急勾配の坂道を通り施工箇所へと向かうが、施工箇所の上方には宗教法人の施設があり、施設の関係車両と工事用車両とが経路内で離合する恐れがあった。そのため、安全に離合できるように車両接近検知システム（カークル）を設置し、車両が通行する前に車両の接近を可視化した。この結果、誘導員を配置せず道幅が狭い経路内で離合することがなくなり安全に通行できた。

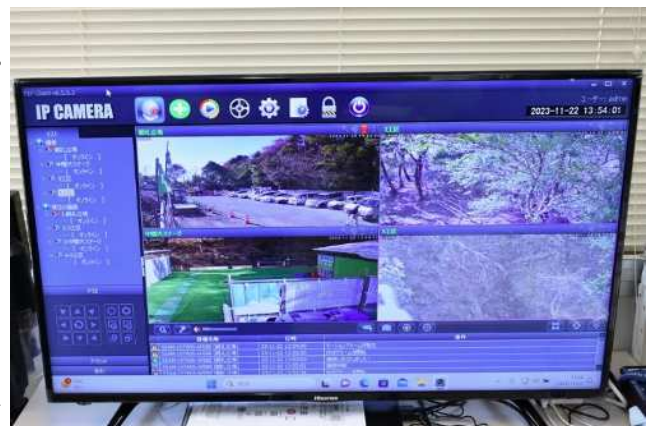
■写真-4 G-camの設置状況

当工事の施工範囲は、モノレールの起点基地がある斜面上方の詰所ヤードとモノレール中間基地にプラントを設けた大型ステージ及び、モノレール終点基地がある斜面下方の終点ヤードに大別されるが、広大な山林内で効率的に施工管理するために通信一体型現場監視カメラ（G-cam）を設置し業務の効率化と安全対策に取り組んだ。G-camを設置したことで、管理者が場所を選ばずにタブレット端末で容易に施工状況を確認でき、施工の可視化による技能者の安全意識向上にも繋がった。

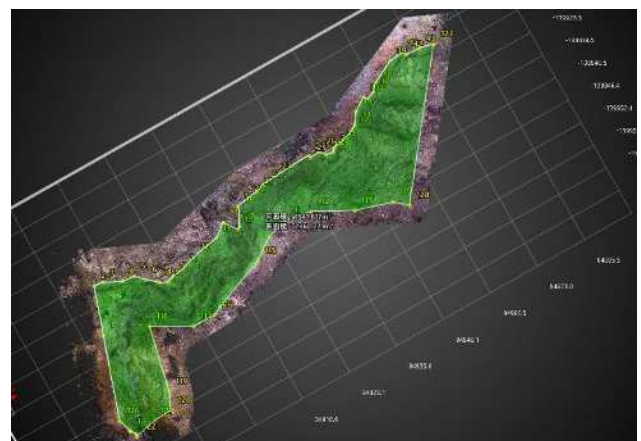
■写真-5 3次元測量の実施状況

斜面対策工事の出来形管理は巻尺やコンベックスで長さを測り、野帳に記載して現場事務所に戻ってCADで図化することが従来方法であるが、当工事は、広大な山林内で急峻な施工箇所も多いことから、3次元計測技術（3Dスキャナー）を採用して業務の効率化と安全対策に取り組んだ。3Dスキャナーを活用したことで、測量会社へアウトソーシングして業務の効率化が図れ働き方改革にも繋がった。また管理者と技能者によるロープ高所作業での測量作業が省力化でき、省人化と安全性向上ができた。

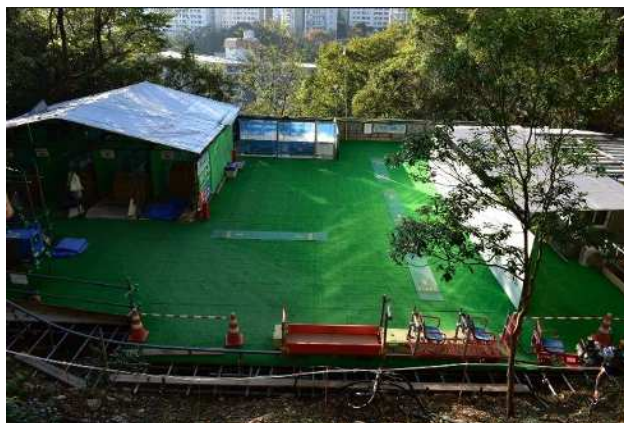
■写真-6 大型ステージの設置状況

当工事は南側の斜面中腹部から下方にかけて斜面対策工を行うが、山林内は急峻な箇所が多いため、モノレールへの乗車や資機材を運搬する際に無理な体勢や負担を強いる可能性があった。このため、安全にモノレールへの乗車や資機材の運搬ができるように大型ステージを設置した。大型ステージを設置したことで、モノレール中間基地の安全性向上や休憩所やプラントヤードを設置でき効率的な業務に繋がった。また大型ステージの床面に人工芝を設置したことで転倒災害の防止が図れた。

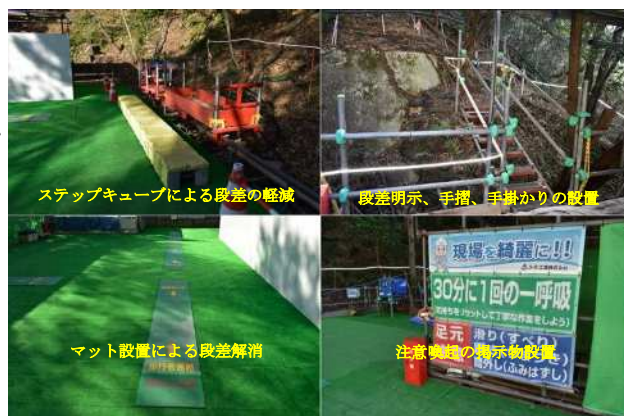
■写真-7 段差解消等の転倒対策実施状況

労働災害の中で最も多い転倒災害を防止するためには、高齢技能者に優しい現場をつくることが重要と考え、安全設備を充実して段差解消や段差の明示、手摺や手掛かりを設置した。モノレール基地ではステップキューブによる段差の軽減を図り、昇降階段にはステップに段差明示と手摺を設置した。手摺が設置できない箇所には、手掛かりになるロープを設置し、大型ステージの床面には通路明示を行い、注意喚起の横断幕を設置して管理者や技能者に段差の意識を高めて転倒災害を防止できた。

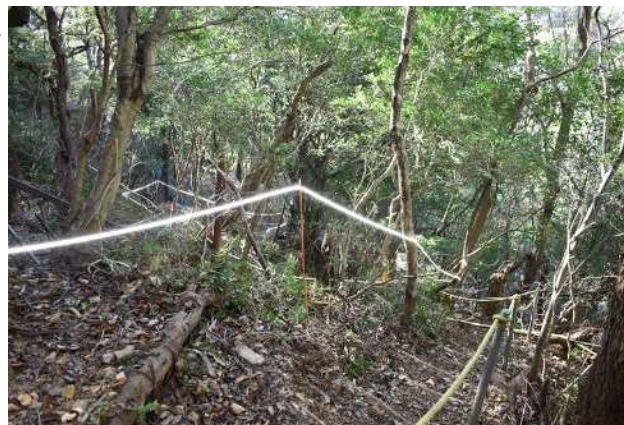
■写真-8 LEDテープライトの設置状況

当工事における斜面上方から下方への移動手段は、殆どモノレールによる移動であるが、施工性や安全性を考慮して一部斜面上に安全通路を設けて移動できるようにした。山林内は日中でも暗く、冬期は日の入り後に作業を終えることもあるため、照度の確保を目的にLEDテープライトを設置して転倒災害防止等に繋がった。LEDテープライトを設置したことで、安全通路の照度が確保され、日の入り後に作業を終える冬期においても安全に通行でき、転倒災害の防止が図れた。

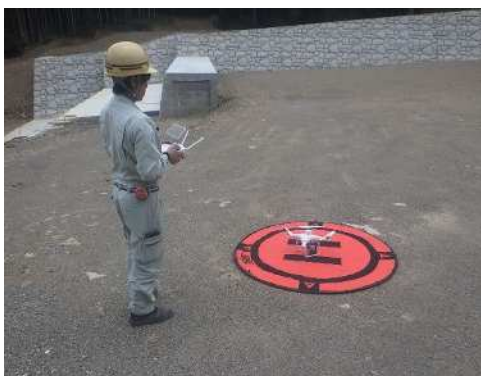
本工事の施工範囲は、広範囲でありかつ急傾斜であることから、TS（トータルステーション）を用いた通常の測量では、日数と人員が大きな負担になっていた。これらの理由により無人航空機（ドローン）による3次元起工測量を導入した。その結果、計測作業は約2時間程度で完了し、従来の起工測量と比べ飛躍的に作業効率が向上した。

写真-4 ドローンによる3次元測量

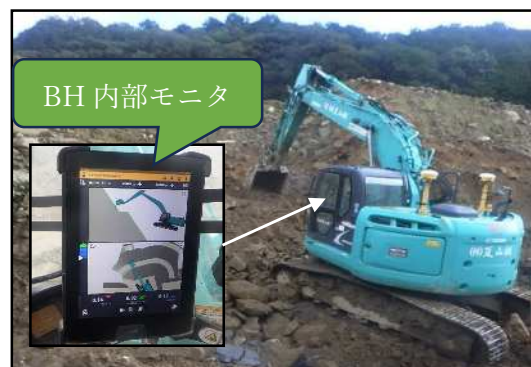
マシンガイダンスバックホウによる掘削では、切り始めに丁張を数カ所設置したのみで、その後の施工は、マシンガイダンスだけで作業を行った。バックホウ内部のモニターには、掘削の完成イメージ図が映し出されている見える化が出来形向上につながるとともに、経験の浅いオペレーター等への理解向上に役立った。

写真-6 バックホウによる掘削状況

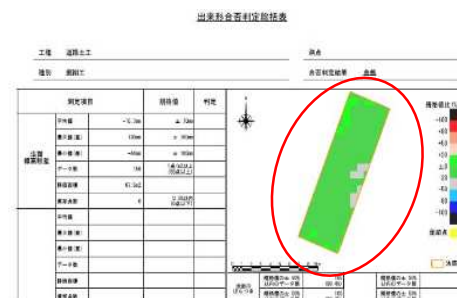
また、本システムは、出来形管理にも連携しており、3次元測量に基づくマシンガイダンスバックホウでの掘削を行うことで、掘削法面・底面をヒートマップで可視化できるため、出来形管理の向上につながった。
 なお、本ヒートマップは、出来形管理資料として竣工図書として提出している。

図-6 出来形合否判定総括表 (ヒートマップ)

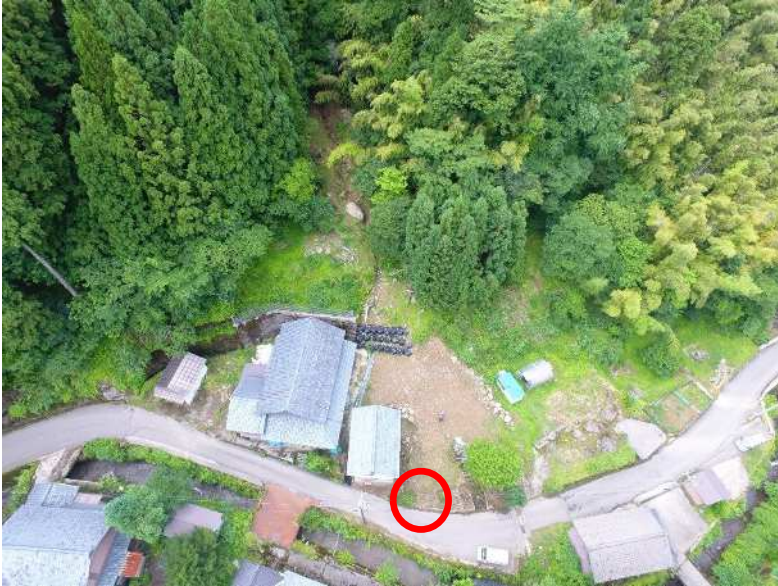
写真-2 気象計設置場所

近年は、温暖化の影響で記録的短時間大雨など局地的に災害級の雨が降ることがあり現場は山間部に位置しており、急激な天候の変化が予想される。日常的な降雨量の予想は気象庁のホームページを参考にしているが、現場は土砂災害等の危険があるため施工場所での降雨量を確認する必要があると考えた。写真-2の場所に気象計を設置し、リアルタイムに観測できるようにした。

通常工事では作業中止や避難開始の目安として1時間に20mm以上の雨や、降り始めからの雨量が100mmを超える場合に適用する。しかし、本現場は過去にも土砂災害が起きていることを踏まえ、作業中止や避難開始の目安を80%の1時間に16mm以上雨が降り、降り始めから80mm以上の雨量が観測された場合に速やかに適用する。

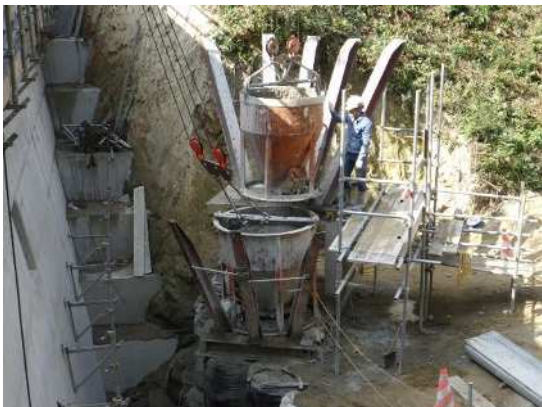
写真①

まず、写真①のように打設用コンクリートバケツを積替場に下して、その上に運搬索で運ばれてきたコンクリートバケツを重ねるように下ろし、作業員が生コンを移し替える仕組みを確立した。

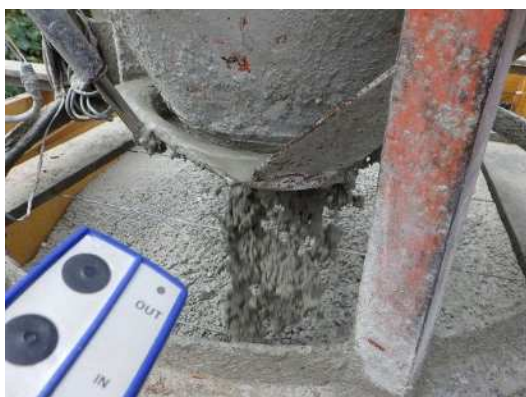
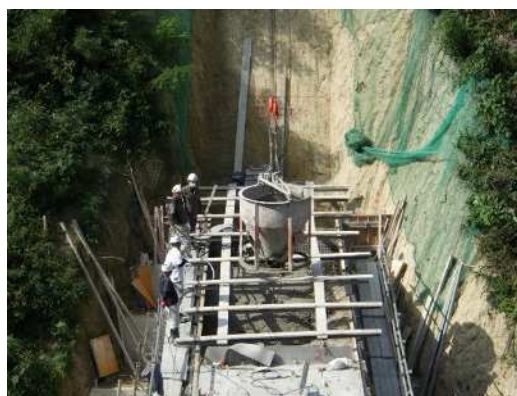
そこで安全対策としてコンクリートバケツに電動シリンダーを取り付け、開閉を遠隔操作できるように改良した。この改良により作業員はコンクリートバケツに近寄ることなく、生コンを安全に効率よく打設することができるようになった。

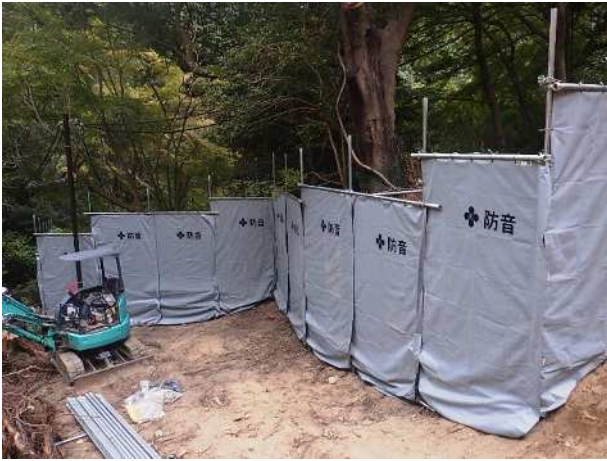
1) 防音シートの設置

騒音の発信源となるコンクリート堰堤工、垂直壁工の右岸側に民家並びに山荘が存在するため、右岸側に高さ 3.4mの防音のシートを単管で骨組みを組上げ設置をおこなった。防音シートの防音効果は 10 dB 程度期待できたが、2.4db 規制値をオーバーしているのので、さらに、違う低減方法を模索する必要があった。

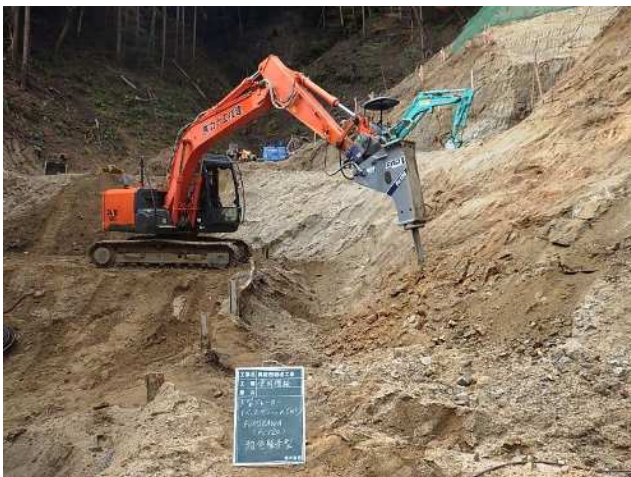
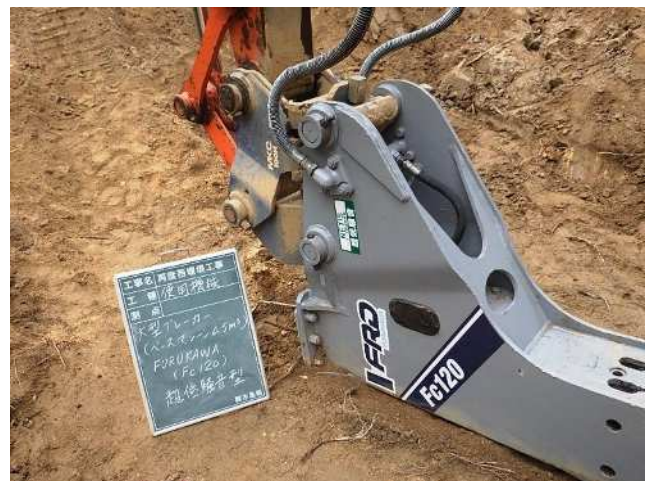
2) 超低騒音型ブレーカの使用

通常的大型ブレーカーより騒音が低減された超低騒音型を使用することにより、6 dB の騒音低減が見込まれるため規制値をクリアできる算出が可能となった。

[構造物取壊し時] 97.4dB - 10dB - 6dB = 81.4dB < 85dB OK

大型ブレーカー使用時は定期的に騒音レベルを確認し規制値内での施工を行っています。民地側に最接近する際は、住民と調整を行い、御留守時を見越して、施工箇所のローテーションを組んでおります。

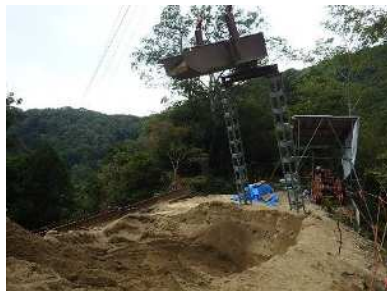
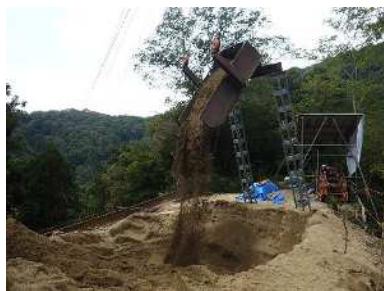
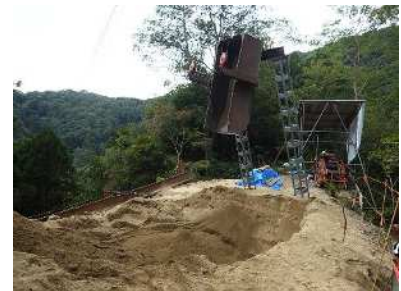
土砂バケツが地面についてからワイヤーのテンションが抜けるまで 20秒×2回=40秒
作業員が付替え・荷下ろしに要する時間 80秒 [合計 40+80秒 = 2分] ※想定上
残土処分 3980m³ ÷ 1.5m³ / 回 = 2653回 2653回 × [2分] = 5306分 ≒ 88時間
88時間 ÷ 7h / 日 ≒ **13人工**

土砂バケツ 自動転倒装置 作業状況

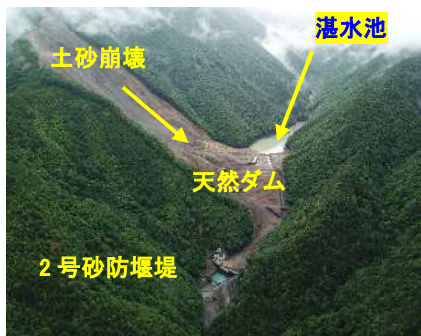
写真 1. 河道閉塞 (下流より)

大雨が降ると湛水池からの越流により、河道閉塞土砂の急激な浸食をともない土石流が発生し、下流の住居地区で甚大な被害が生じる可能性がある。

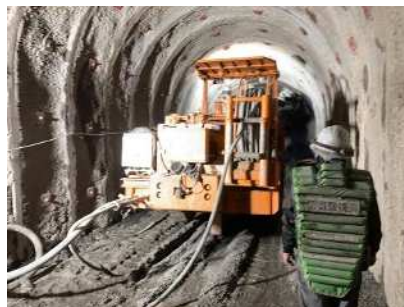
写真3. 切羽監視員

- ① 切羽作業では、切羽に作業員が立ち入らない「ずり出し作業」以外では退避指示が行える「切羽監視責任者」を専任配置する。
- ② 切羽監視責任者は明瞭に識別できるようにバックプロテクターの色を緑色（写真3参照）で「切羽監視員」の標記があるものを着用する。（切羽作業員はオレンジ色、写真4参照）

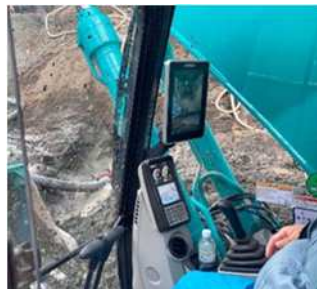
写真5. バックモニター

- ① トンネル作業時に使用する重機・車両全てにバックモニターを設置する。（写真5参照）
- ② 切羽周辺の重機に作業員感知センサーを取付け、作業員が近くづくると警報アラームが作動する。また、重機の作業半径の明示は一般的にはカラーコーン等を設置するが、トンネル坑内では常に重機が移動し、トンネル坑外への出入りの際にカラーコーンの撤去再設置に手間がかかるため、重機作業半径を緑色レーザーにて明示する。作業員が重機に近くづくると赤色レーザーとなり危険回避を行う。（写真6参照）

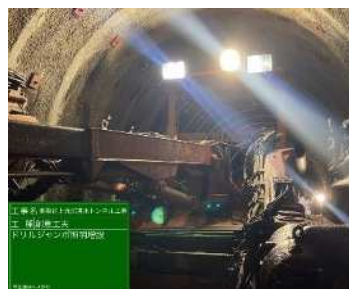
写真7. 重機照明

- ① 切羽照明はLED投光器400W相当を2台設置し150LX以上を確保する。重機ブームの影は暗くなるため、重機本体にもLED投光器を設置する。（写真7参照）
- ② トンネル坑内は通常の照明以外にLED照明（テープライト）を設置し、全ての場所で100LX確保する。（写真8参照）

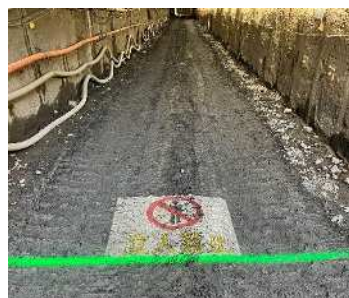
写真9. 立入禁止明示

- ① トンネル切羽作業時は関係者以外立入禁止とする。立入禁止範囲の明示は一般的にはカラーコーン等を設置するが、本工事においてはトンネル幅員が狭く撤去再設置に手間がかかるため、プロジェクションライトと直線レーザーラインにて明示を行う。（写真9参照）
- ② 切羽立入禁止範囲が明確に把握できるよう、赤色回転灯を設置する。（写真10参照）

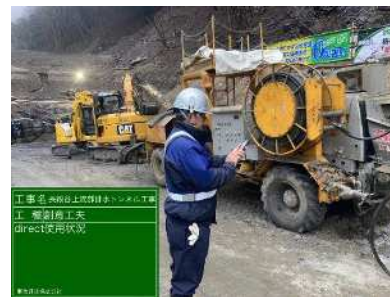
写真 11. direct 使用状況

これまで現場での連絡方法は事象を野帳にメモを取り、現場事務所に戻って報告・打合せを行うという方法が一般的であった。または一部の職員と電話連絡を取り解決をするという方法であった。ビジネスチャット「direct」を利用する事で、現場での事象をその場で direct に打込み、全職員が閲覧でき、必要に応じその場で指示や対応を行う事が可能となり、全員が事象を共有できるため、安全性の向上や労働時間の短縮につながった。(写真 11、12 参照)

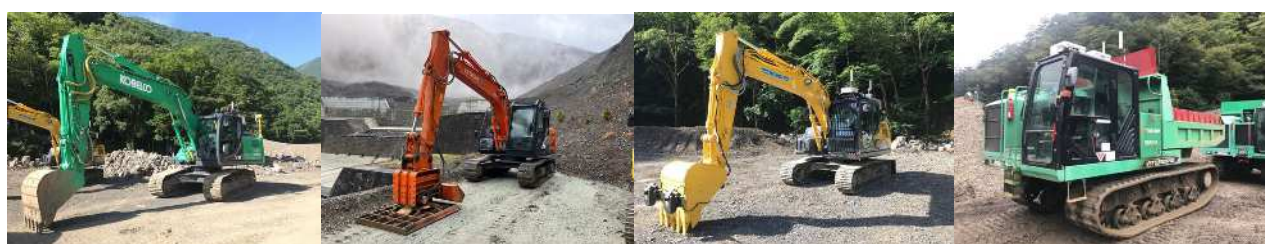
0.8 m³級バックホウ

0.45 m³級バックホウ
(端部転圧機)

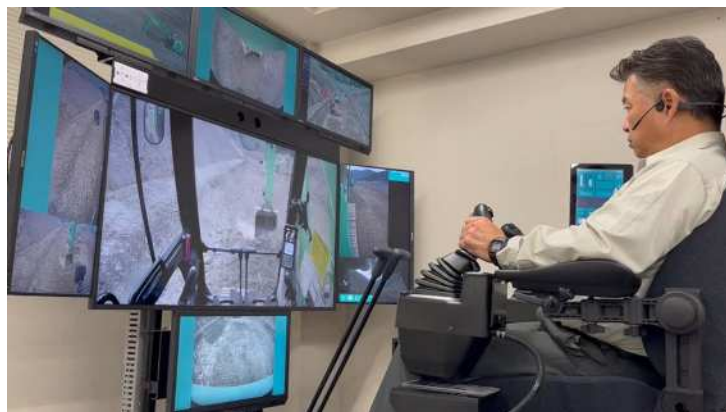
写真-4 無人化施工実施状況

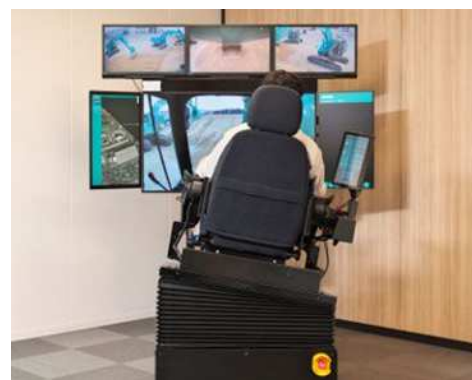
写真-5 K-DIVE®操作状況

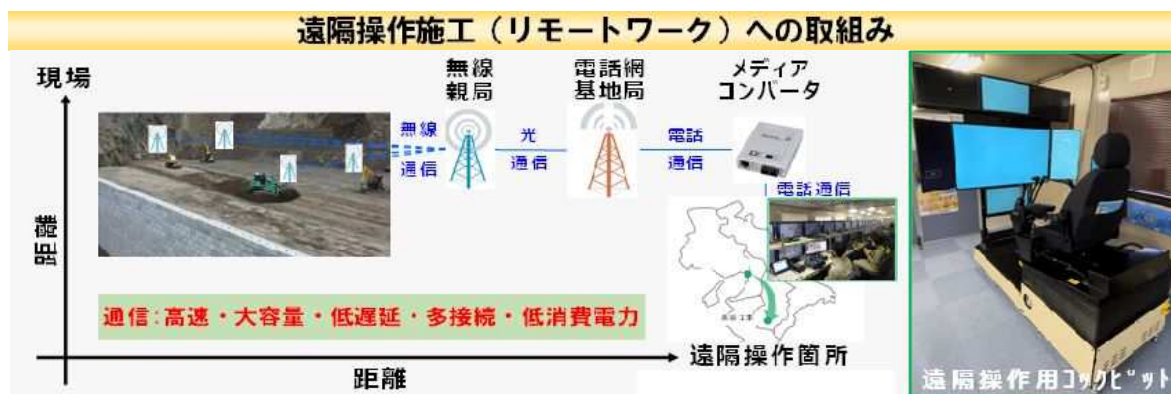
図-7 遠隔操作施工（リモートワーク）について

本工事では K-DIVE®の設備を株式会社富島建設本社（大阪市福島区海老江 3-5-25）にも同様に設置し、遠隔で現場内の機械を操作し、流路護岸のソイルセメント敷均し・法面整形をリモートワークで作業を実施する実証実験を行った(図-7)。また、無人化施工で必要となるデータ通信においては高速・大容量・低遅延・多接続・低消費電力が可能な光回線を使用することでスムーズな施工が可能となった。
