でんぱふかんちたい せいさんせいこうじょう しょうじんか もくとき えんかくせこう 電波不感地帯における生産性向上と省人化を目的とした遠隔施工について

株式会社中和コンストラクション 栗平川 2号砂防堰堤垂直壁他工事
(工期: 令和6年3月15日から令和7年3月28日)

「坂ノ下第2砂防堰堤他整備工事における安全対策およびAR(拡張現実)の活用実績について」

こまたがわ さぼうえんていこうじ
(砂)小又川(1)砂防堰堤工事その2 工事における

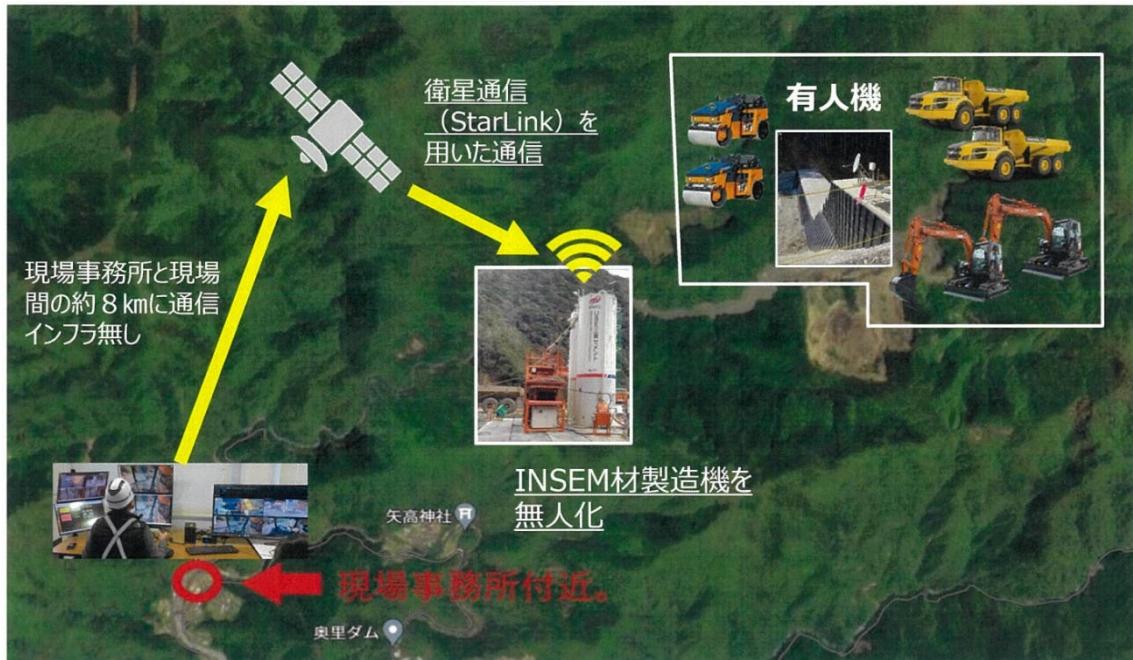
図-2 現場全体図

現場は山間部にあり、携帯電話や無線通信の電波が届かない「電波の不感地帯」かつ、現場と現場事務所とが約8km（片道30分）離れている。生産性向上と省人化を目的に現場事務所に設置した遠隔操作室から衛星通信（StarLink）を用いて現場にあるバックホウの無人化（遠隔）施工を行った。

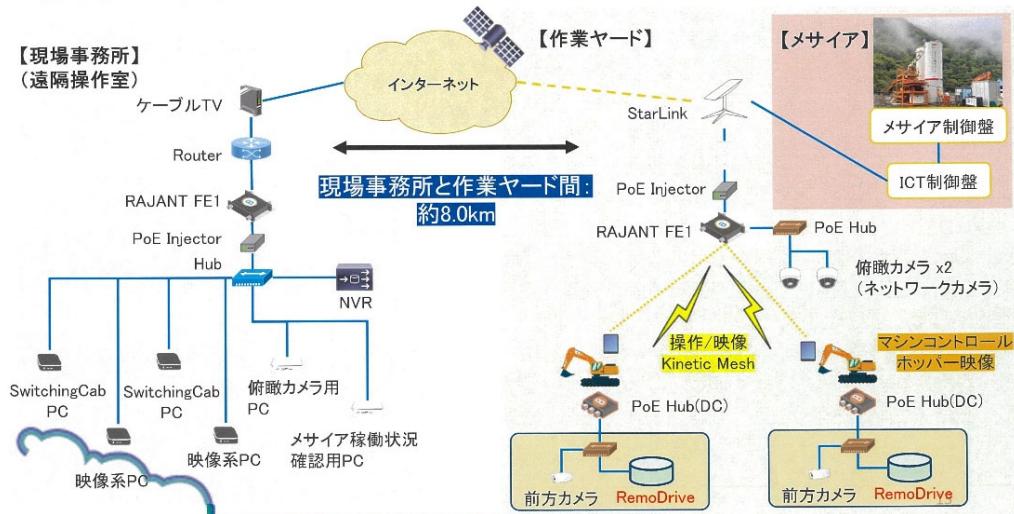
図-3 無人化（遠隔）施工を実現したネットワーク構成図

当現場のような衛星通信しか受信できない山間部および災害により通信インフラが被災した場合でも、衛星通信（StarLink）を用いれば対応可能であるためStarLinkを採用した。

その際、StarLinkの契約形態と通信の質とが強く関係していることが判明。制御信号、作業支援画像、音声通話など、通信の使用目的に応じて契約形態を使い分けることにより、安定した通信の確立と通信費の削減の両立を行った。

また、ダイナミックなメッシュネットワークが構築可能な Rajant 社の通信機器と RPT (Remote Protocol Tunneling) 機能を活用することで、**安定した通信ネットワーク環境が構築可能**となり、遠隔施工で懸念される無線通信が切断した際の重機の暴走等による事故の発生を軽減させた。通信環境が整ったことにより、重機オペレーターの約 8km (片道 30 分) の移動回数が減り、危険区域 (崩落・落石・水害・豪雨) に入らずに作業できること、運転による疲労軽減や道中の事故発生リスクを低減できることにより、安全性の向上に繋がった。

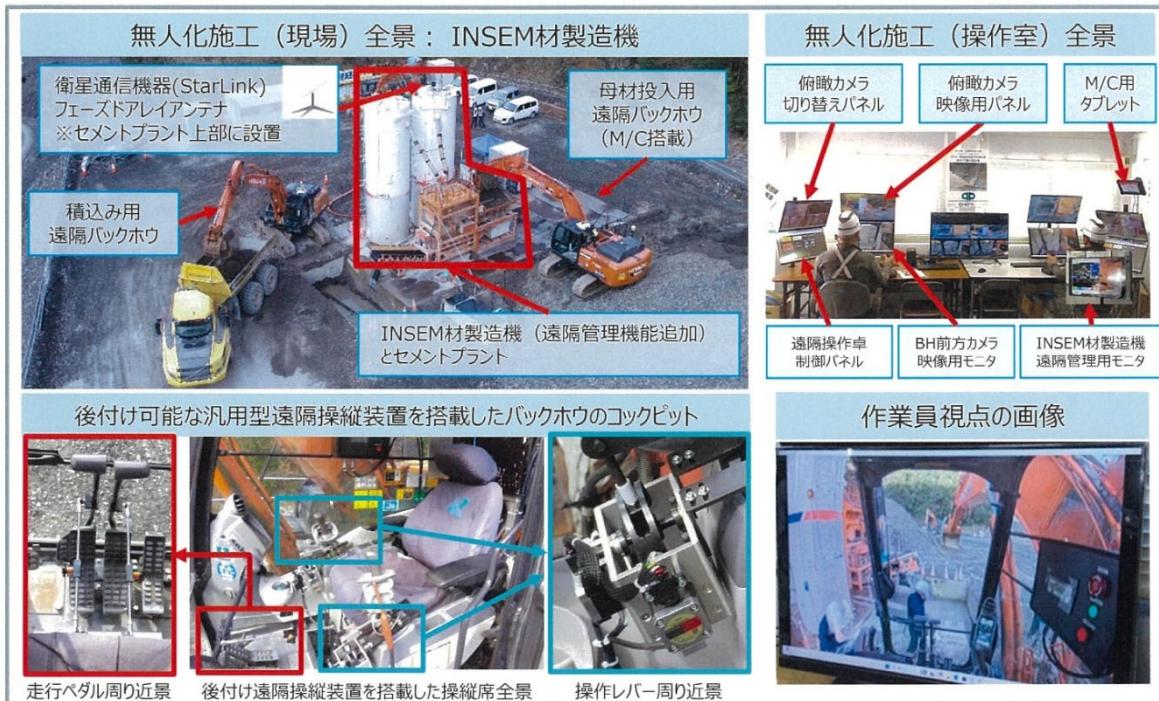
図-4 無人化（遠隔）施工の機器構成

バックホウやキャリアダンプなど、様々な建機に取付け可能な「**後付け可能な汎用型遠隔操縦装置 (RemoDrive®)**」と遠隔操縦の対象となる建機を切り替えることが可能な「**遠隔操作卓 (SwitchingCab®)**」、作業支援用画像切替パネルを組合せて、遠隔地 (約 8km 離れた現場事務所) にある操作室から現場にある **2台のバックホウの遠隔操縦**を行うことにより、遠隔施工を実施するとともに、装置の性能向上を図った。

2台の重機を遠隔操作する場合、従来は重機1台に対して1名ずつ重機オペレーターが必要であったが、SwitchingCab を使用して遠隔操作室にある遠隔操作卓にて「母材投入用バックホウ」と「INSEM 材の積込み用バックホウ」の対象重機2台を切替えて操縦することにより、**1名の重機オペレーターで2台（複数台）の重機操作が可能**となった。

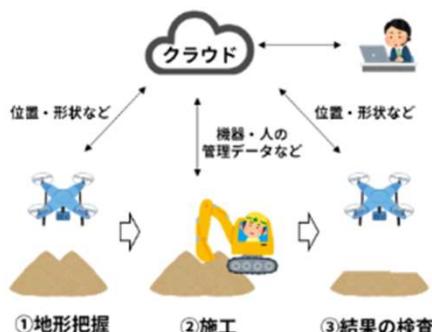
▶ スマートコンストラクション

各工程のデータをクラウド経由で
管理しながら自動化・省力化

PCにて進捗・仮置場へ
搬出した土量を確認

ICT掘削にての施工に伴い三次元起工測量データから作成した三次元設計データを利用してICT掘削機械と連動させることにより日々、時間毎の進捗状況が事務所にいながらパソコンにて可視化できるようになった。

これにより日々の掘削土量が三次元の高精度データによって随時クラウド上で現場の地形をデジタル化することにより情報収集が容易にできることから土砂仮置場内の掘削運搬土量が想定できたので10tダンプトラックでの場外搬出の予定日、予定期間、搬出車の台数の設定が測量せずに段取りを行えるので測量にて数量搬出→工程のシミュレーションからパソコンにて進捗、数量把握→工程のシミュレーションへとタイムリーにできることから測量手間・土量計算の手間が省け生産性、効率性の向上につなげることができた。

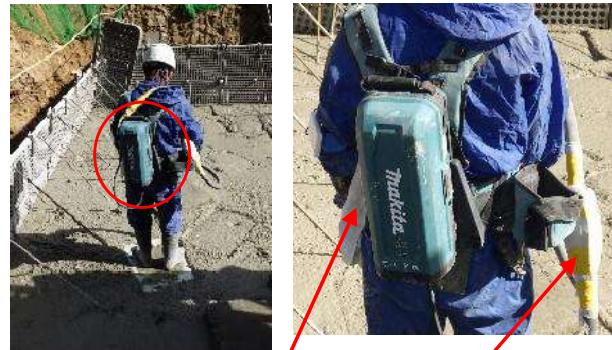
充電式インバーター

コンクリート打設時に使用する高周波バイブレーターを従来の施工ではインバーター・キャブタイヤをつなげて使用するがキャブタイヤの移動、電源作業に人手がかかること、キャブタイヤによる躊躇転倒・転落災害のリスクの低減やコスト削減を鑑みて充電式の高周波バイブレーターの使用を行った。

これにより背中に背負ったインバーターと手元の電源作業の簡素化になったことで手元人員が削減できること、キャブタイヤ躊躇転倒等によるリスクの低減化が図れたため生産性の向上につながった。

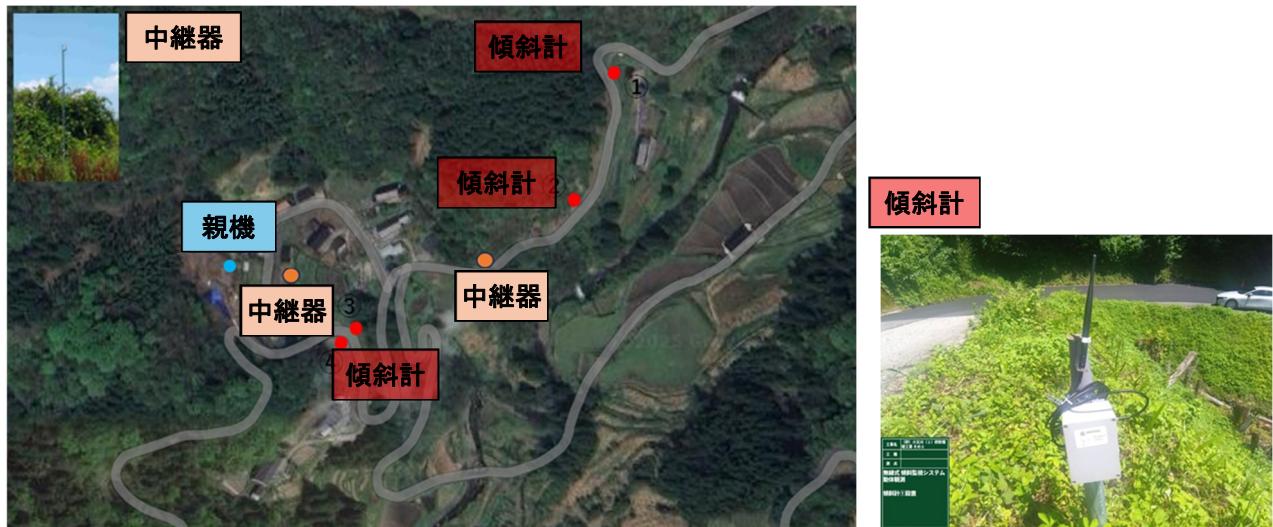
図-2 ●傾斜計設置箇所 4 カ所 ●中継器 2 ケ所 ●親機 1 配置状況

大型車両走行時の路面変状の有無を確認する為傾斜計の設置を検討したが、当該地域は携帯電波環境が悪く次世代 IoT 無線「UNISONet」を搭載した無線式傾斜監視システムを導入した。

機器構成) 傾斜計設置: 4 か所 中継器: 2 箇所 親機: 1 台

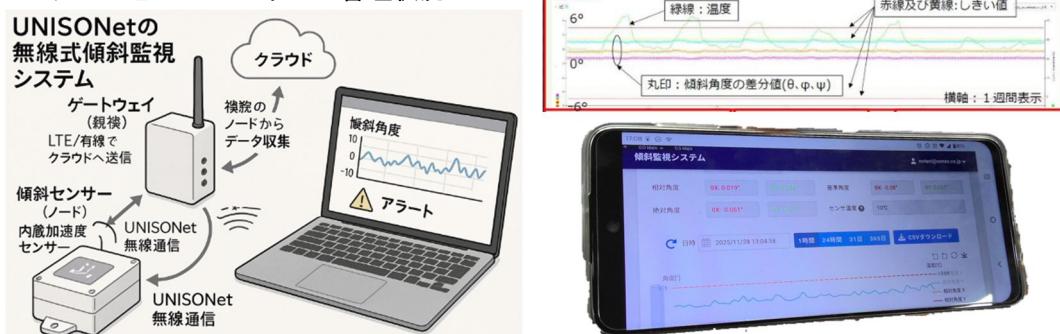
図-3 パソコンとスマートホンで管理状況

管理方法) パソコン・スマートフォンによるリアルタイム監視

効 果) 路面変位の常時観測により、路肩崩壊等の異常発生時の即時対応が可能となり、近隣住民の安全・安心を得られ、円滑な工事運営にも繋がった。

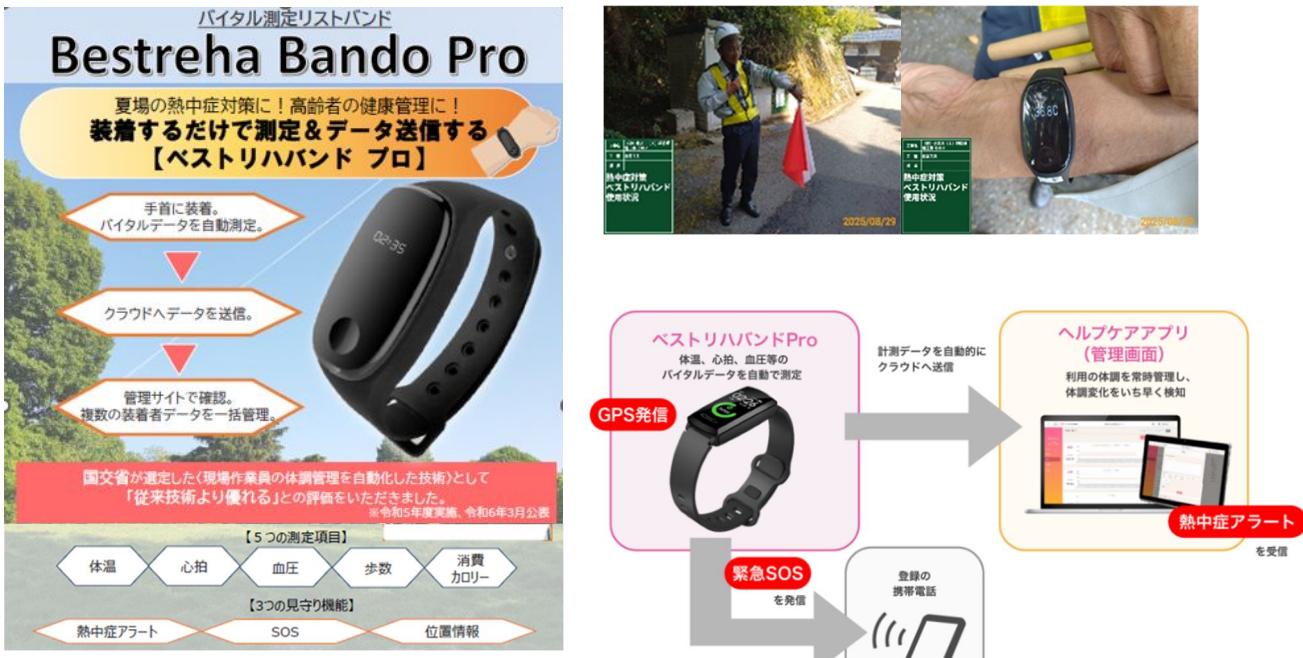
図-4 热中対策バンド「ベストリハバンドPro」使用状況

特に本工事の施工箇所は伐採後で日陰が少なく、6 月から 9 月の猛暑期には作業員の身体的負担が増すため、従来の水分補給や休憩指導に加え、腕時計型デバイス「ベストリハバンド Pro」を導入した。この機器は体温・心拍数・血圧などの生体情報をリアルタイムで計測し、異常値を即座に把握できる。毎朝の健康チェックと巡回によるモニタリングで、異常があれば早期に声掛けや休憩を促した。さらに WBGT (暑さ指数) 測定と組み合わせて環境条件と作業員の状態を総合的に判断し、作業計画を柔軟に調整した。熱中症対策キットも常備し、緊急時にも迅速に対応可能である。これらの対策により、猛暑日でも重大な熱中症事故は発生せず、安全意識の向上と予防の共有が現場全体で図られた。

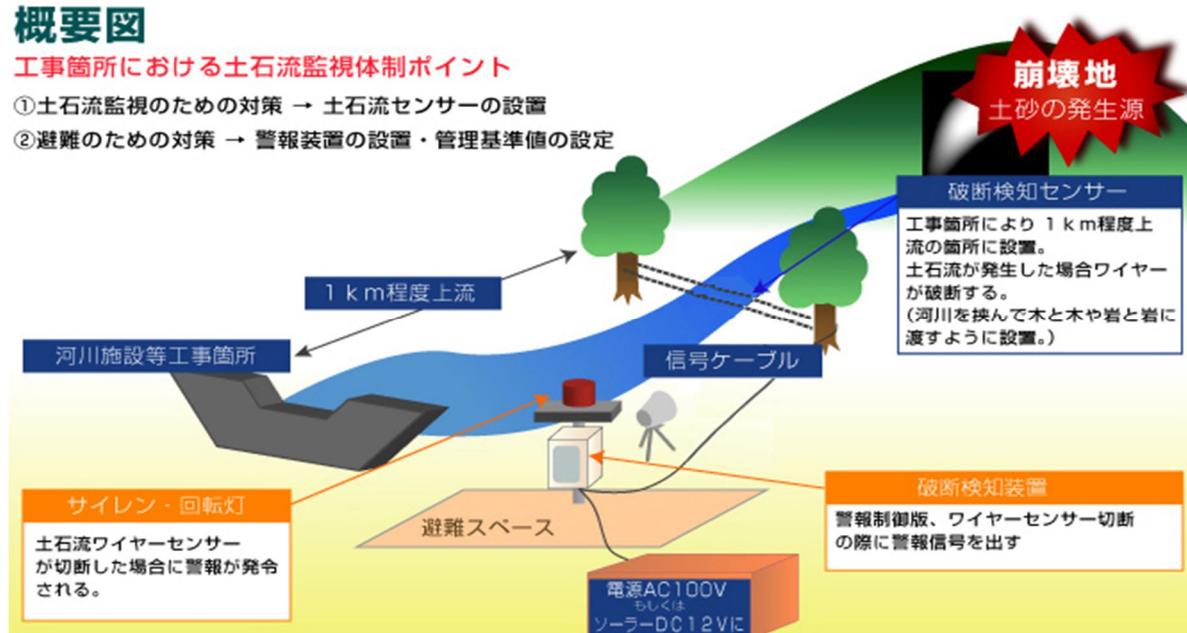
図-5 土石流感知センサーの設置概要

- (1) 土石流の事前調査として、現場上流約 500m までの渓流調査を行い、堆積土砂や流木状況から河床堆積土砂分布等現況の荒廃状況及び流木対策を検討した。
- (2) 土石流監視警報装置は事前調査を踏まえ、土石流感知センサーを現場より 500m 上流に取付け、土石流発生時に作業現場へ即時警報音で通知できるよう回転灯及びサイレンを設置。
- (3) 土石流発生時の避難については、急激な水の濁り・増減、地鳴りや振動などの前兆現象を把握した場合、または土石流警報システムが作動した場合には、直ちに作業を中止し速やかに退避できる体制を整えた。さらに、避難時間・避難経路・退避場所を明確にした避難訓練を実施し、作業員への周知徹底を図った。

- ①土石流監視のための対策 → 土石流センサーの設置
- ②避難のための対策 → 警報装置の設置・管理基準値の設定

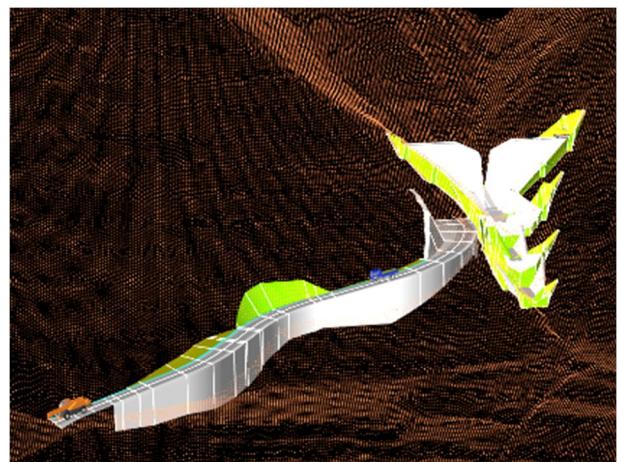
図-7 3次元モデル (CIM)

着工前には説明会を開催し、図面を用いて工事内容を説明した。しかし、図面のみでは工事の規模や進捗状況を十分に伝えることが難しかった。そこで、3次元モデル(CIM)を作成、GPSによる高精度測位デバイス『LRTK Phone』を用い、CIMモデルをAR投影する現場見学会を実施し、住民に実際に出来上がる構造物を体感してもらうことで理解を一層深めることができた。

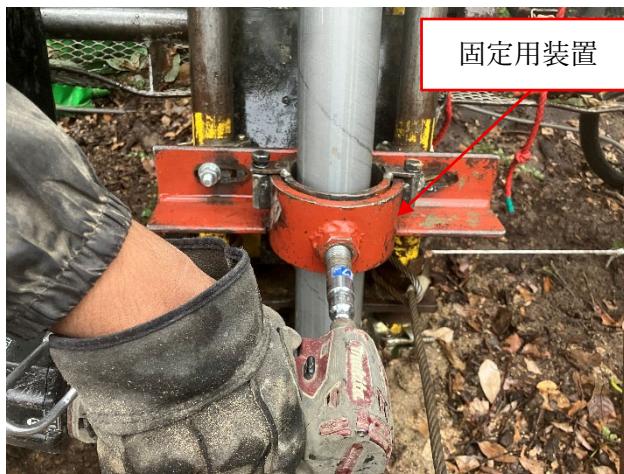
図-3 固定用装置の施工
(ボルト固定による脱着作業)

そこで、本工事では脱着時にケーシングとロッドの固定用装置を製作し、ボルト固定方式により作業を実施した。ボルト固定はインパクトレンチを用いて締付を行うため、従来の回転作業に伴う挟まれ事故のリスクを低減し、安全性を確保した。

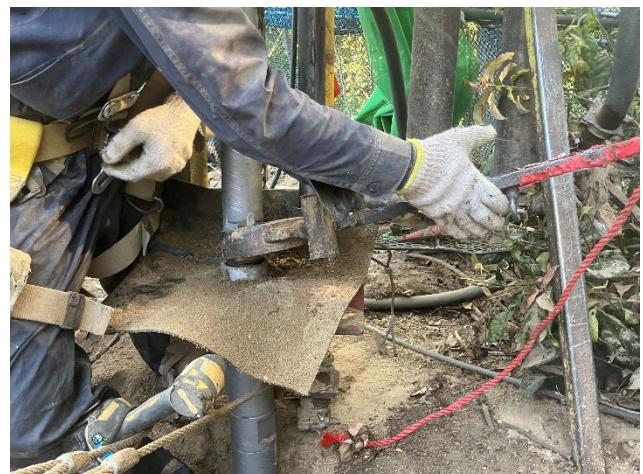
図-4 従来の施工

斜面対策工事では、無足場削孔機械による鉄筋挿入（二重管削孔）を施工するが、人力によるケーシングおよびロッドの脱着作業が必要となる。この際に削孔機の回転と工具（レンチ）を併用して脱着を行うが、過去にオペレーターと合図者の確認不足などヒューマンエラーによる手指の挟まれ事故等の災害事例が発生しており、当現場においても同様の災害発生が懸念された。

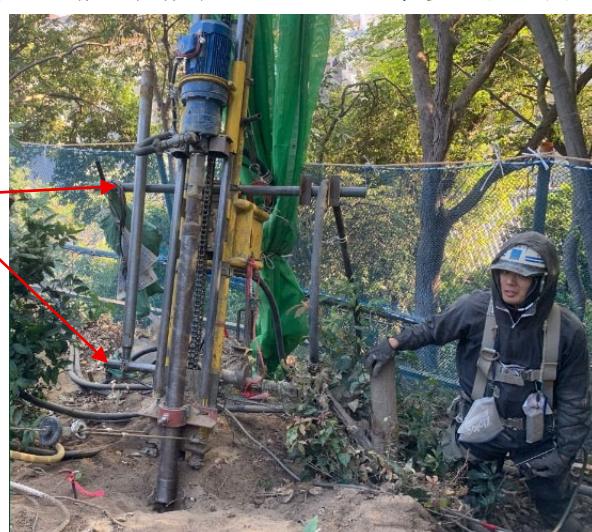
図-5 ケーシング・ロッド仮置き用治具設置

そこで削孔機に仮置き用治具を設置し、ケーシングとロッドを仮置きできるようにした結果、斜面上での人力作業を大幅に低減することができ、安全性の向上につながった。

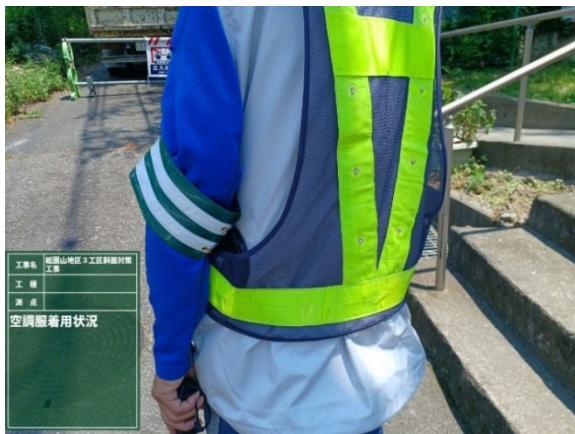
図-6 ペルチェ式空調服着用

本工事では、作業員全員が空調服を着用して作業を行うこととしている。しかし近年は気温が35°Cを超える猛暑日が多く、従来型の空調服の送風機能のみでは十分な効果が得られないと考え、ペルチェ素子冷却プレートを搭載した空調服を採用した。

ペルチェ式空調服は冷却機能と風量を9段階で調整可能であり、作業環境に応じた設定ができる。冷却プレートの冷却効果により空調服内の空気を冷やすことができると同時に、冷却プレートと体の接触による冷却効果もあり、従来の空調服よりも快適に作業を行うことができ、热中症予防に有効であった。

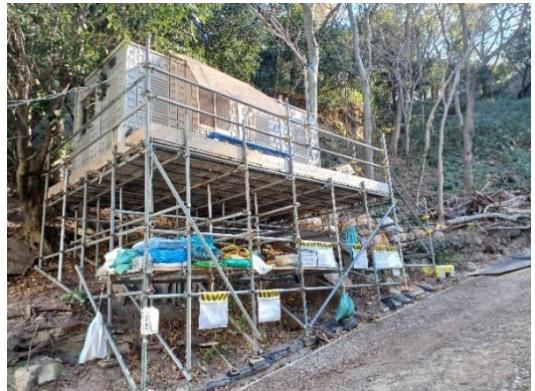
図-8 組立式休憩所設置

当現場は斜面上の工事で平坦な場所がないため、工事用道路脇の斜面に足場を組み立て、組立式休憩所を設置した。現場近くに休憩所を確保できたことで、作業員は積極的に利用し体を休めることができた。さらに、休憩所にはクーラーやアイススラリーを備え、体温上昇の抑制に効果を発揮するとともに、水分・塩分補給への意識も高まり、热中症対策として有効であった。

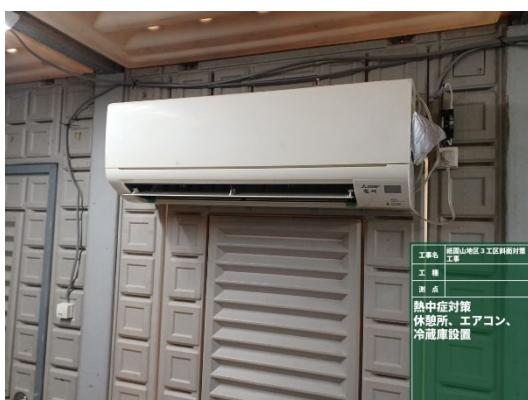
図-9 休憩所クーラー

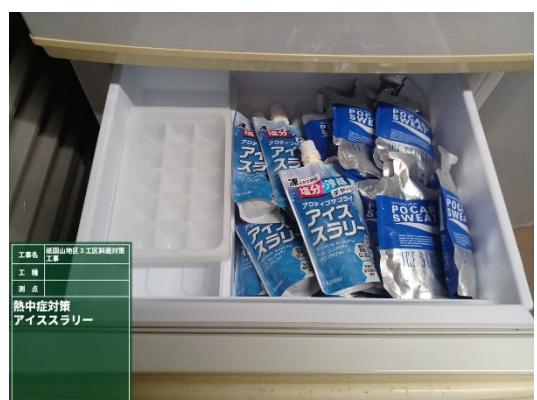
図-10 アイススラリー

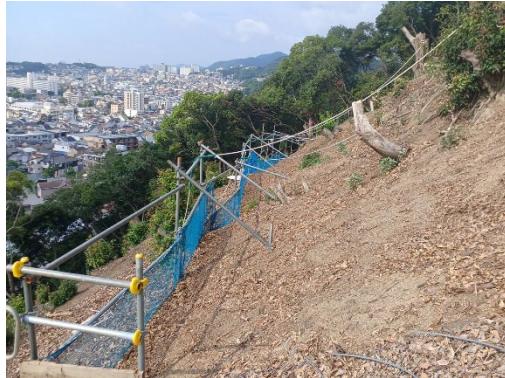
図-11 中腹部単管柵設置

当現場は法長 60m と長大であり、豪雨時等に土砂や枝葉が住宅地へ流出するのを防止ため、斜面中腹と最下部の二箇所に単管柵を設置した。

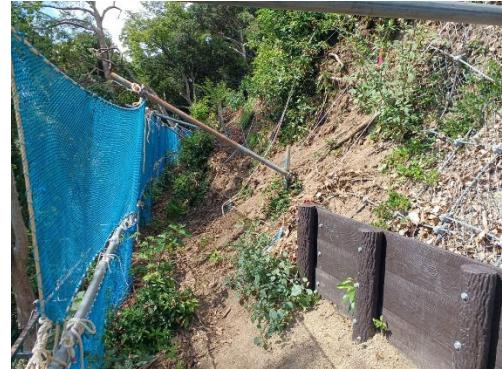
図-12 最下部単管柵設置

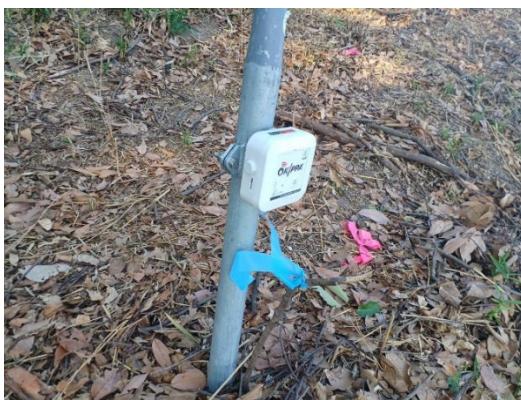
図-13 傾斜監視クラウドシステム設置状況

当現場で採用したOKKIPAは電池式小型ボックスを設置するだけで、24時間斜面の傾斜や崩落の発生を監視することができ、パソコンやスマートフォンでの確認も容易であり、業務の効率化や安全性の向上につながった。

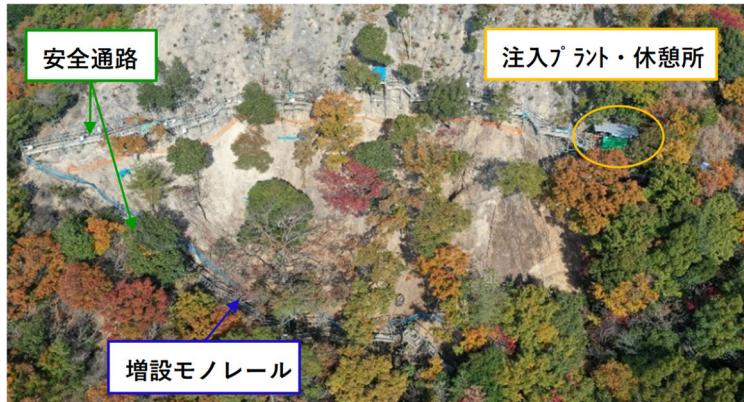
写真-3 安全通路、増設モノレール設置状況

施工箇所周辺は急峻で起伏が激しく、作業員の移動や資材の運搬が難しい場所である。安全性や施工性を上げるために斜面の上部および下部に安全通路を設置した。斜面下部はモノレールも増設しており、資材の運搬や作業員の移動等が円滑になり施工性と安全性が向上し作業員の負担軽減にも繋がった。

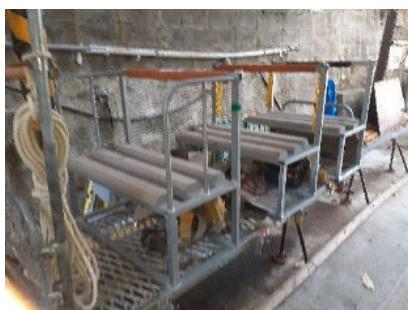
写真-6 座席設置状況

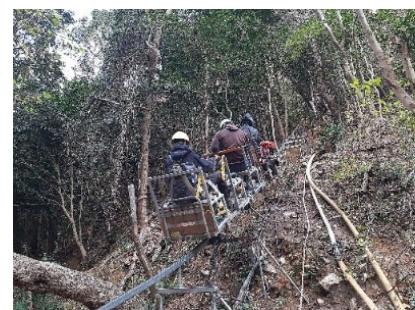
写真-7 乗用座席使用状況

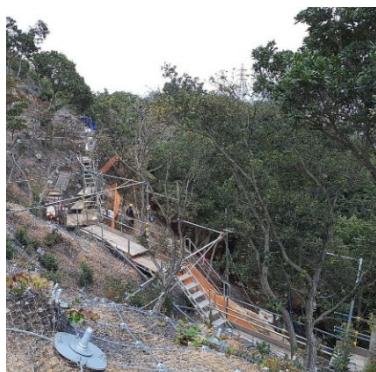
写真-8 斜面上部安全通路

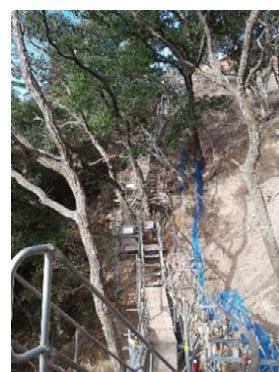
斜面-9 斜面下部安全通路とモノレール

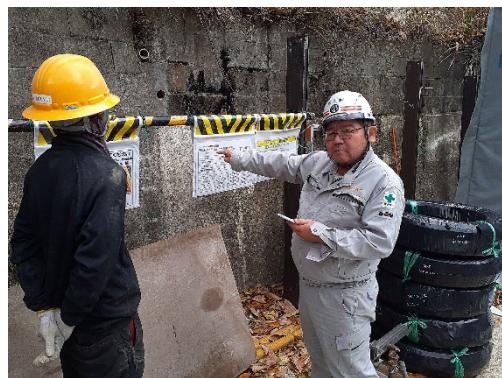
写真-14 携帯型翻訳機を使用しての安全教育

安全に関する教育及び現場での説明時に、携帯型翻訳機を使用して外国人作業員との意思疎通の円滑化を進めた。作業に必要な指示のほか、体調管理や日々のコミュニケーションをとる手段として携帯型翻訳機を使用することで日常的な意思疎通が円滑となり、注意喚起看板等で表示できない細やかな対応ができたことで作業の効率向上にもつながった。

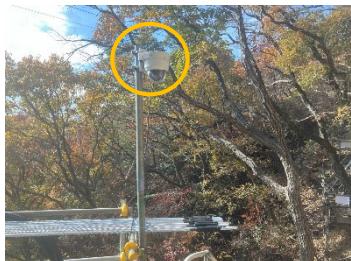
写真-16 WEB 監視カメラ

現場状況を把握するため WEB 監視カメラを設置した。カメラ性能は 360° 確認、高性能ズームを搭載しておりパソコンやタブレット、スマートフォンで 24 時間確認することができる。現場は急峻な斜面であるため状況確認のためには親綱を使用しなければ近づけない。WEB 監視カメラを使用して確認したい箇所をピンポイントで見ることで状況把握が容易となった。協力会社との共有により、危険箇所への立入や作業手順に沿った施工が行われていないか確認をした。作業員の不安全行動の抑制にもつながった。

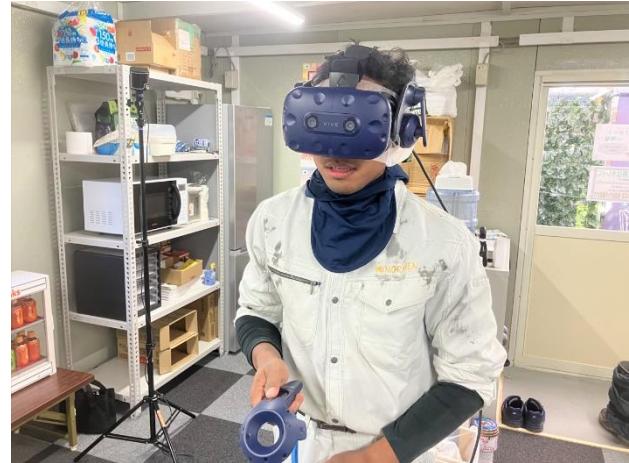
■写真-3 安全教育VRシステムの活用状況

当工事では安全教育VRシステムを活用して安全教育を行い、危険感受性の向上に取り組んでいる。安全教育VRシステムは、法面作業の他、足場作業やクレーン作業の場面をリアルに再現し、高い没入感と臨場感がある仮想空間で事故体験等ができるため、危険感受性向上に有効であった。また、外国人技能者にも対応できるように、英語、インドネシア語、ベトナム語のコンテンツが使用できる多言語版を活用し、外国人技能者を含めた全技能者の危険感受性向上を実現した。

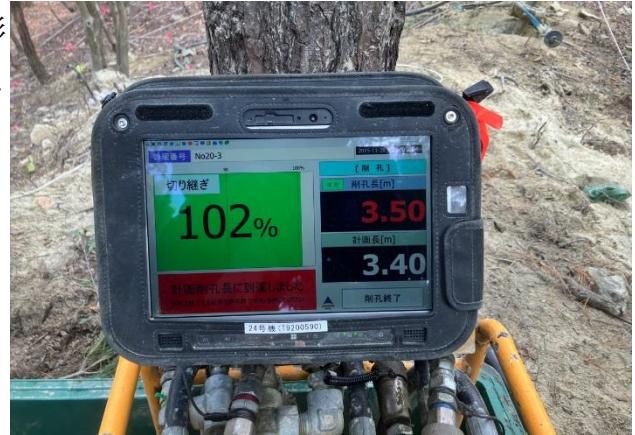
■写真-6 I C T削孔管理システムの活用状況

当工事の鉄筋插入は628本と多数であり、出来形管理項目は削孔長、削孔角度を全数測定するため、管理の負担軽減と省人化・省力化を目的にI C T削孔管理システムを活用した。I C T削孔管理システムは、削孔機本体に測定ユニットを装着することで削孔長と削孔角度をリアルタイムに測定・記録でき、タブレット等で遠隔で施工状況が確認できた。またデータの出力機能を活用すると出来形成果表が作成できたため、施工管理の負担軽減と省人化・省力化に繋がった。

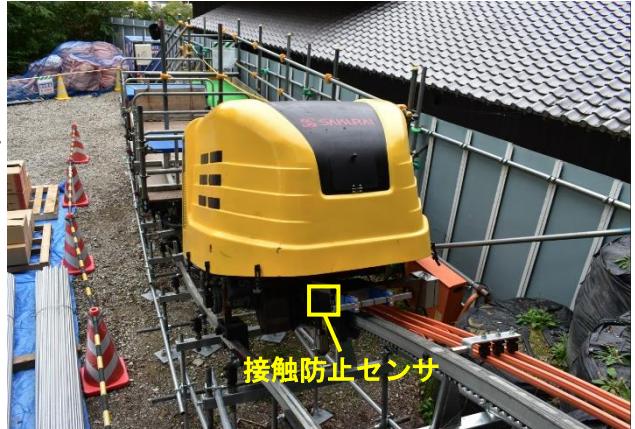
■写真-7 接触防止センサ付き

当工事は集合住宅や寺院に接するため、従来のモノレールでは、走行時のエンジン音や警報機を使用すると近隣の住民にとって耳障りになり、生活環境に影響を及ぼすと考え、近隣住民に配慮して接触防止センサ付きの電動モノレールを採用した。接触防止センサが付いた電動モノレールを採用したこと、走行音が小さく、警報機が不要となりモノレールルートに作業員が不用意に立ち入った場合でも自動停止するため、安全に作業員と資材を運搬できた。

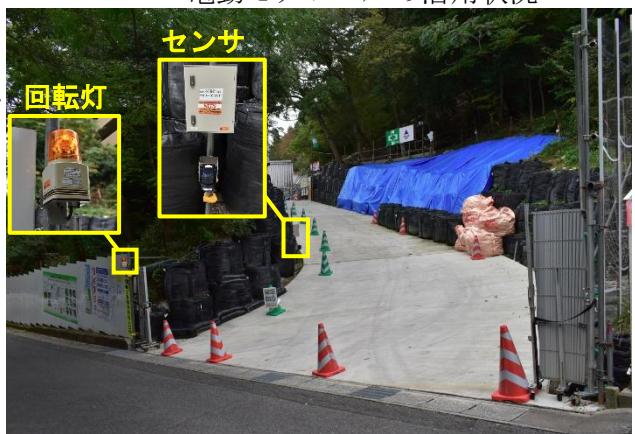
■写真-8 車両検知システムの活用状況

車両検知システムは工事用道路側にセンサを設置すると、車両や作業員が通過する際に回転灯が作動するため、出入口付近を通行する歩行者や車両に注意喚起ができ、工事関係車両や工事関係者との接触災害を防止できた。

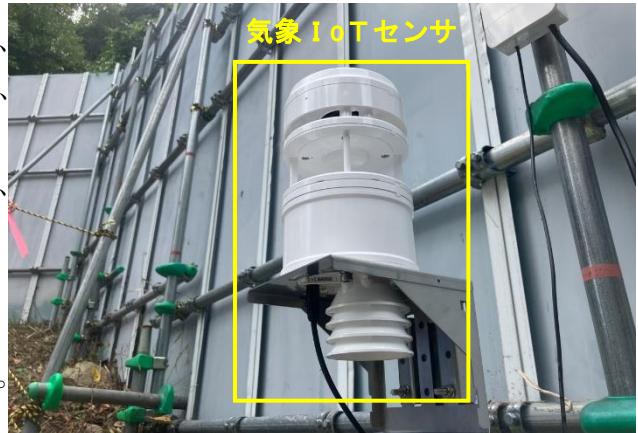
ことで、悪天候時も速やかに気象情報が入手できた。 ■写真-9 気象 IoT センサの活用状況

当工事では適時正確な気象情報を入手するため、気象 IoT センサを活用した。気象 IoT センサは、電源を入れると観測ができるため、速やかに設置箇所の正確な気象情報が入手できた。観測は気圧、風速、雨量、湿度、気温、照度、暑さ指数、寒さ指数、道路凍結指数の他、18種類の気象情報が観測でき、迅速な熱中症予防や降雨時の作業中止の判断、シート養生等の被害軽減行動に繋がった。また、しきい値を設定して通知機能を活用する

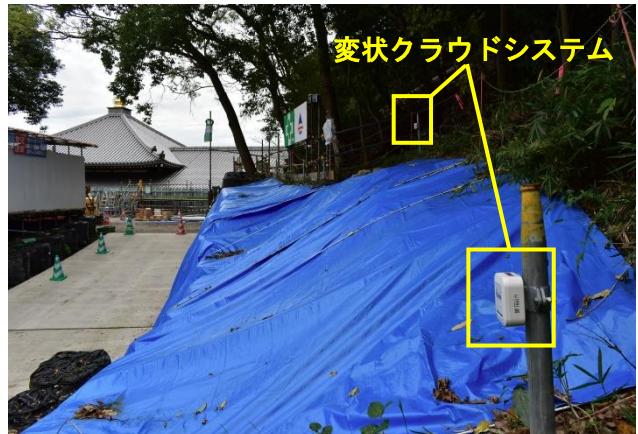
できたため業務の効率化と安全の質を向上できた。 ■写真-10 変状クラウドシステムの設置状況

当工事の工事用道路の斜面は、過年度に仮設工で大型土のうが積まれているが、斜路に面しているため、斜面崩壊すると市道萩乃4号線を塞ぐ危険性があると考え、変状監視クラウドシステムを活用して24時間斜面を監視した。システム本体は省電力広域無線通信によりLTEやWi-Fi等の通信設備が不要でリチウムイオン電池で給電するため、設置するだけでリアルタイムに斜面の変状計測ができ、しきい値を設定して異常通知が

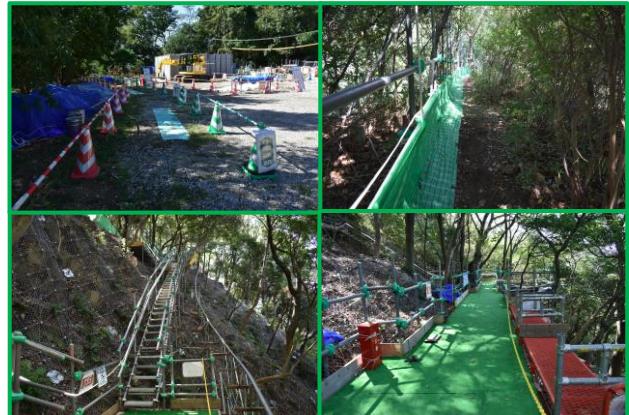
当工事の斜面は、上端から下端までの高低差が約50mに及び、起伏に富んだ斜面のため、斜面形状や石や木の根等で多くの段差が生じ、山林内を移動する際に転倒災害や墜落転落災害の危険性が高かった。このため、施工範囲を囲うように単管足場で作業ステージや昇降設備を設け、安全に歩行できるように安全通路を整備した。安全通路を整備したことによりヒューマンエラーによる転倒災害や墜落転落災害の危険性を低減でき、安全性と生産性向上に繋がった。

■写真-3 山林内の安全通路の整備状況

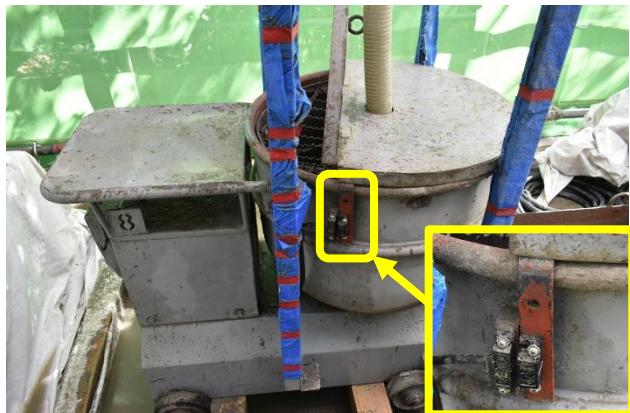
■写真-4 軽量型ミキサーの安全装置の設置状況

ミキサーを使用する際に多い災害は、清掃時に不用意に電源が入り指や腕を挟まれる災害である。特に軽量型ミキサーは、容易に上蓋を外せるため、清掃時の挟まれ災害が後を絶たない。このため、当工事では、軽量型ミキサーの挟まれ災害を防止するため、上蓋が外されていれば稼働しないように安全装置を設置した。安全装置を設置することで清掃時に電源を入れる等のヒューマンエラーが生じても挟まれずに安全に作業ができた。

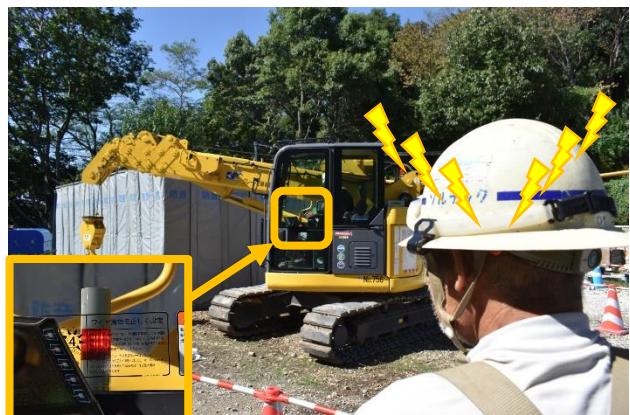
■写真-5 重機接近検知システムの活用状況

作業に没頭すると作業員の不注意や近道・省略行為等により無意識に立入禁止区域に侵入したり、周囲の確認不足が生じ、重機と接触する危険性が高まると考え、安全通路と動線に近いモノレール基地に配置したクローラクレーンに重機接近警報システムを装着して接触災害を防止した。ICタグを携帯した作業員が作業半径内に侵入すると即座に検知してクレーン側は、ブザー付回転灯が鳴動し、作業員側では、ヘルメットに装着したライトが光るため、接触災害を防止できた。

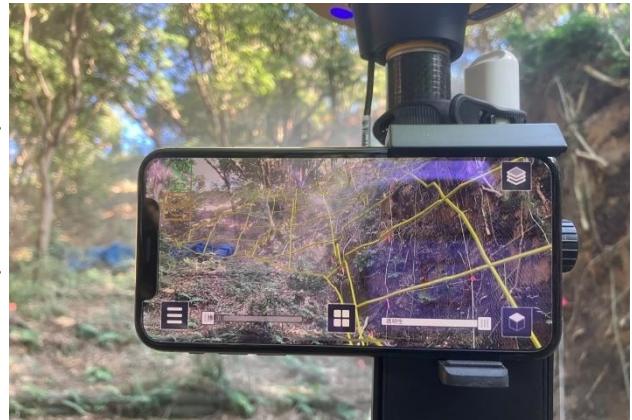
ワイヤー連結工の割付は、基準軸より所定の寸法を縦と横に割り振り、ワイヤーとアンカーの位置を決めるが、起伏に富んだ広大な山林内では、縦列と横列が増加し全体を見通せないため、斜面の昇降や移動が増加して非効率であった。このため割付状態を容易にイメージできるように、ARを活用して割付を行ったところ、現在地のワイヤー位置を確認しながら、割付ができたため斜面の昇降や移動の省力化が図れ、安全性と生産性向上に繋がった。

■写真-6 ARを活用した
ワイヤー連結工の割付状況

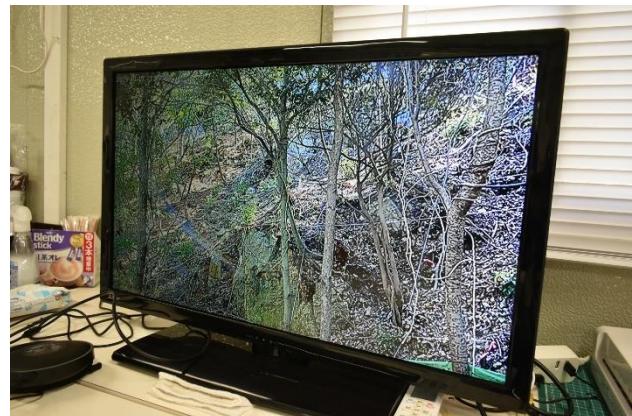
当工事の斜面は急斜面で岩盤が露頭する箇所がある等、斜面崩壊や落石の危険性が高い範囲があるが、施工範囲を囲うように、安全通路を整備しているため、斜面崩壊や落石が発生すると単管足場で設置された安全通路が倒壊する危険性があったことから、A Iカメラを活用して斜面を監視した。A Iカメラは斜面に変状があると管理者にメールで通知があり、管理画面を確認すると静止画が確認できるため、速やかな退避や点検が可能となり安全性向上に繋がった。

■写真-7 斜面監視用A Iカメラの活用状況

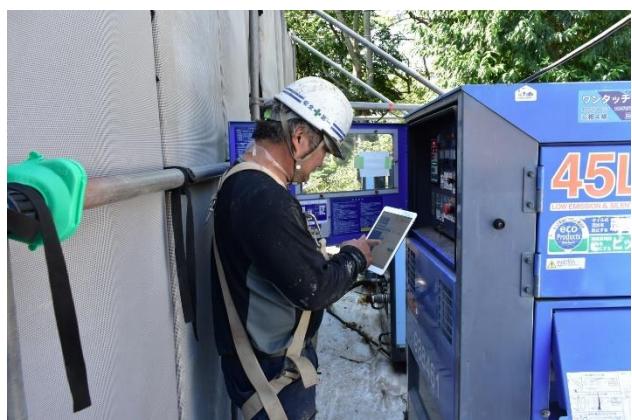
従来の安全点検は点検者が印刷された点検簿に点検記録を記入して詰所等で保管し管理者が確認していたが、点検状況を確認する際、保管場所に移動して確認する必要があり非効率的であった。このため当工事ではリアルタイムに点検状況の確認ができるように点検アプリを活用した。点検アプリはタブレット端末を使用してWEB上で点検記録の登録、確認ができるため、点検の未実施等の防止とリアルタイムに点検状況を確認でき安全性と生産性向上に繋がった。

■写真-8 点検アプリの活用状況

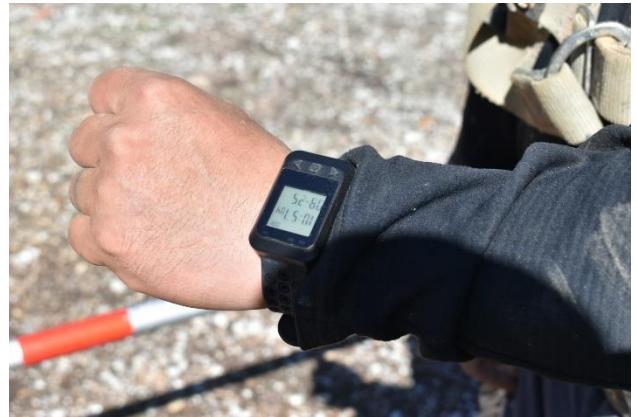
熱中症は、熱中症が疑われる初期症状が発出する前に対策することが重要であるため、深部体温の通知により自主的な予防措置を促すために熱中症対策バンドを活用した。広大な山林内で作業する技能者は、技能者が熱中症の危険性を感じて速やかに水分や塩分を補給し、体温を下げる等の予防措置を自主的に実施することが効果的である。熱中症対策バンドは音と光と振動の3つのパターンでリスクを通知するため予防措置の促しに繋がり熱中症対策に有効であった。

■写真-9 熱中症対策バンドの活用状況

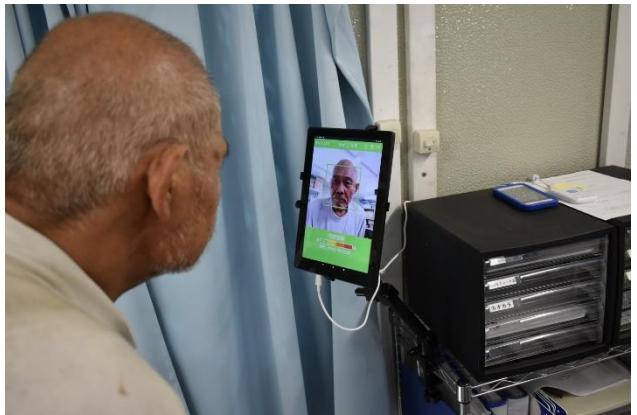
自主的な予防措置の促しに繋げる熱中症対策バンドに加えて技能者の暑熱状態を一括管理するために熱中症リスク判定用AIカメラを活用した。AIカメラは朝礼前と昼休憩後に顔を撮影すると専用に学習された顔解析AIが顔色、表情、発汗等の顔の変化とWBGT値（暑さ指数）を掛け合わせて4段階のリスクを判定し、技能者と管理者に気付きを与えるため熱中症対策に効果的であった。

■写真-10 熱中症リスク判定用AIカメラの活用状況

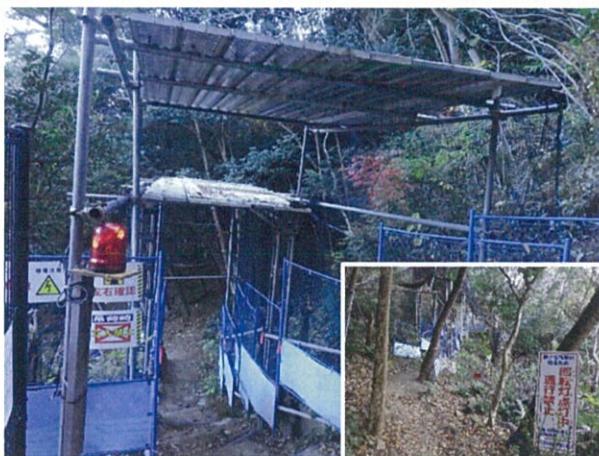
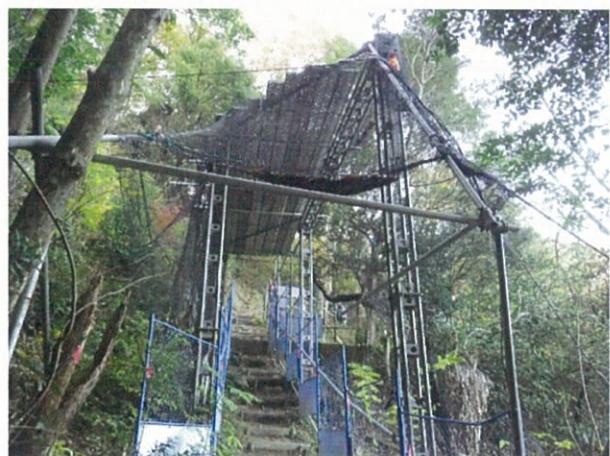
当現場は索道を設置しているが、線下にはハイカー道があり、登山をする人や散歩をする人の往来がある。従って、頭上にはアルミの足場板とネットを設置し、落下物防止対策を行った。また、通行人の目線高さに注意喚起のための看板と、索道運転手が手動でスイッチ切替ができる回転灯を設置した。頭上を荷物通過時は運転手が回転灯を点灯させて、点灯している約15秒間はその索道の下を通行しないように看板で明示して、ハイカーに安全に通行していただけるよう対策を行った。結果、事故苦情等なく円滑に作業が行えたと思う。

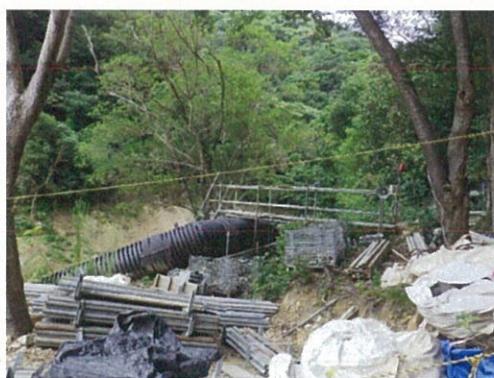
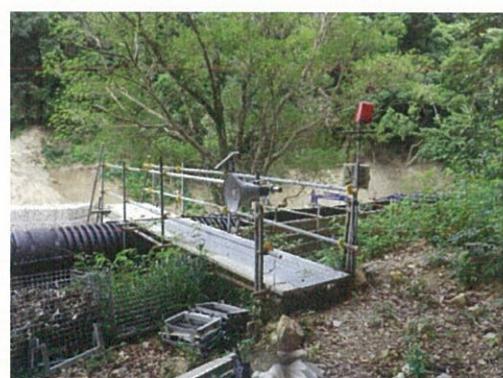
土石流センサーは、河川上流200mの箇所にワイヤーを張り、ワイヤーが切断されることで警報(サイレン・回転灯)を発する機器である。そのセンサーを土石流が通過する河川上流に設置することで、現場で作業中の作業員がすぐ避難できるよう対応した。(土石流の速さ 秒速10m/s、20秒確保)

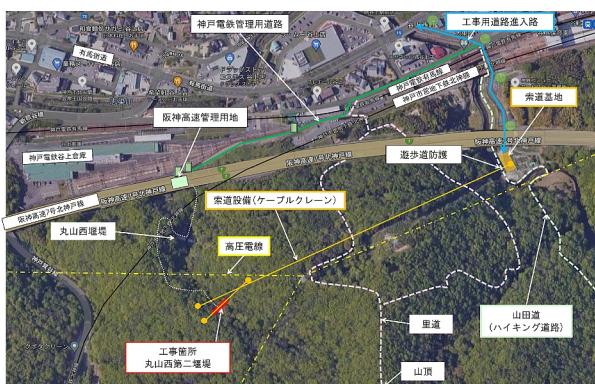
本工事場所は、神戸市北区山田町下谷上地先の山田川左支渓流の上流域に位置(図-1)し、保全対象は、下流の神戸電鉄谷上倉庫、交通網として緊急輸送路である阪神高速北神戸線や神戸電鉄有馬線である。現場の渓流へ進入するには神戸電鉄管理用道路や阪神高速管理用地の利用が必要となる。渓床幅は2～6m程度で急勾配なV字谷の地形を呈し、山腹は勾配30°以上で形成され、第二堰堤サイトの視認はできない。施工位置の地質は、中生代白亜紀に活動した六甲花崗岩(風化花崗岩)である。

図-1 施工位置図

索道基地の変更に伴い、現場条件が大幅に変更となったことから、新規の現場調査、現況地形測量等により運搬索道並びに打設索道の2路線における架線設備設計を行うこととなった。ケーブルクレーンのサイクル時間短縮、コスト削減、工期短縮を前提とし運搬索は交走式、打設索は往復式で設計した。以下に現場特性を踏まえた設計要点を述べる。①索道基地(図-1)が狭かったため、デッドスペースとなる架線設備を片側に寄せ、作業ヤードの確保を行った②計画路線の選定にあたり、運搬索道法線上に高圧電線があり(図-1)、正確な位置情報の取得が必要となった。そこで三次元測量(UAV)を実施し点群データ(図-3)より最下部の高圧電線(箕谷支線 7.7 万kv)から最低離隔 4.0m 以上を確保した高さ、資機材運搬時に必要な空間(地面と吊荷の間隔)確保や角度が最大 30 度を上回らない等の複合的な要件を考慮し索道線形を決定した。③従来の交走式クレーンは、主索を軌道として資機材を横行させるだけの構造となるのだが、今回は索道基地の地盤から主索までの高低差が 20m もあったため、通常のケーブルクレーンと同様に上げ降ろしできるロージングブロックを取付けた構造とした。④打設索線形については、停留所スペースやアンカー位置、コンクリート巻下高さを確保した中で、ほぼレベル配置とした。打設時には細かな運転操作が要求されるため、吊荷の走行時・停止時に発生する動作反動の安定性に繋がる。

山田道は索道基地に面しており、神戸森林植物園に直結した人気コースである。索道と山田道が交差する地点(図-1)に上空防護柵(幅 2.0m、高さ 3.0m)や注意看板を設置した。しかし、最近は「歩

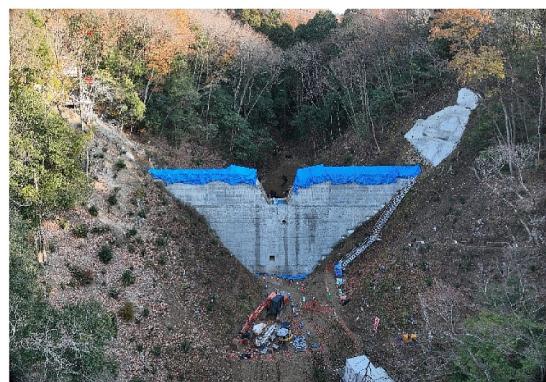
写真-1 下流から撮影 (堰堤本体完了時)

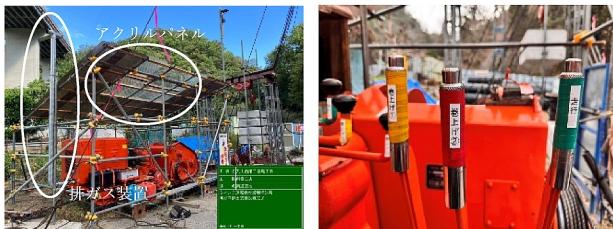
ワインチ操作は、バックホウなどの操作と比べても操作レバーの数が圧倒的に多く、毎日の反復作業の中で誤認識や錯覚に陥る状態が危惧されるため、操作レバーに色テープと文字を貼り付け識別し注意喚起を図った。(写真-2右)さらに、動作前にレバー名の指さし呼称を意識付け習慣化させたことで単調作業の中でも集中力や意識低下の抑制に繋がった。

ワインチ操作者から物資輸送状況の視認性向上を図るためワインチ小屋の屋根の一部に透明ア

リルパネル板を使用した。さらにワインチ運転手の作業環境改善のため、排ガス装置(煙突排気筒)を設置した。(写真-2左)

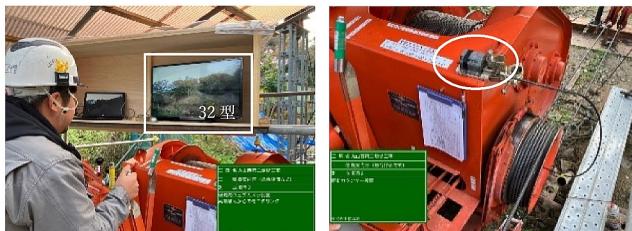
索道基地から停留所は視認できないため、無線合図だけでは感覚情報の伝達不足によるヒューマンエラーを起こしやすい。そこで索道基地、停留所、堰堤両岸の地点で施工エリアを監視するためウェブカメラ2台と、無線カメラ2台を設置した。(写真-3)視覚情報も取り入れたことで合図の理解を深め、誤認操作を未然に防止できた。

運搬索道のワインチには距離カウンターを設置(写真-3)、中間支柱通過距離や停留所までの目安となり、余裕を持ったブレーキ操作や減速が各ポイントで行えたため、荷崩れ等による吊荷落下災害を防止できた。

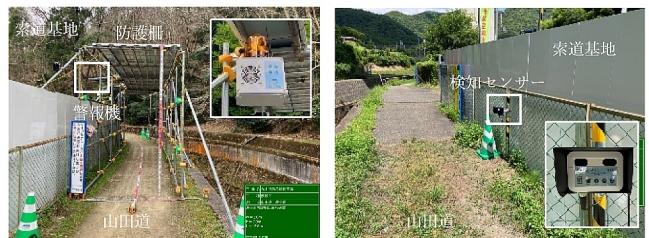
きスマホ」をする方が多く、注意看板を見落とす危険性がある。そこで、防護柵(索道との交差部)を通過する手前に、通行者並びにワインチ操作者から見やすい位置に警報通信機「おくだけガードマン」を設置した。(写真-4)センサーが稼働するとパトライトと警報機(最大 100db)が作動し「吊り荷が上空を通過しますので、ご注意ください」との音声案内を繰り返し流して(3回)注意喚起の強化を図った。また夜間用の明示として防護柵に LED ロープ「光るトラロープ ピカくん」を設置した。

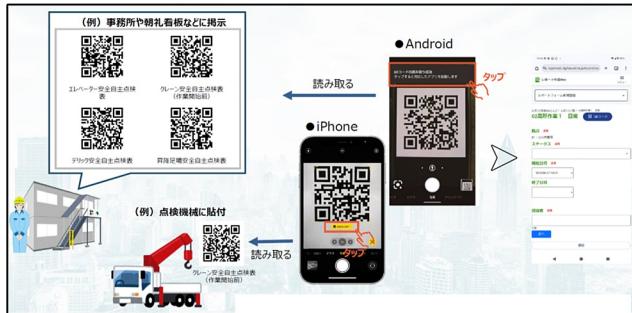
安全書類における各種点検をペーパレス化するため、Web アプリ「チェックレポ」を利用した。点検機械ごとの QR コードをスマホで読み込む(写真-5)だけで簡単に作成・記録・確認が出来るため、

図-4 各種点検 web アプリ「チェックレポ²」

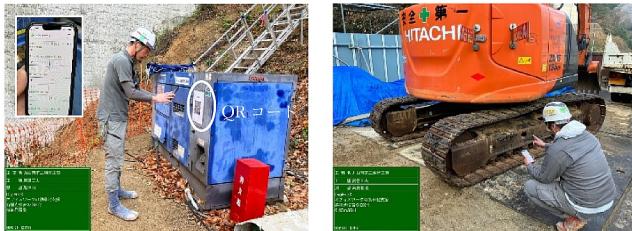
点検管理の効率化が実現できた。

写真-5 チェクレポによる始業前点検実施
