平成29年度 全国砂防関係工事安全施工管理技術研究発表会

①H28久蔵口山腹工事における安全対策について

②浦川砂防堰堤上流護岸工工事における安全対策について

③戸沢川砂防堰堤工事における安全対策について

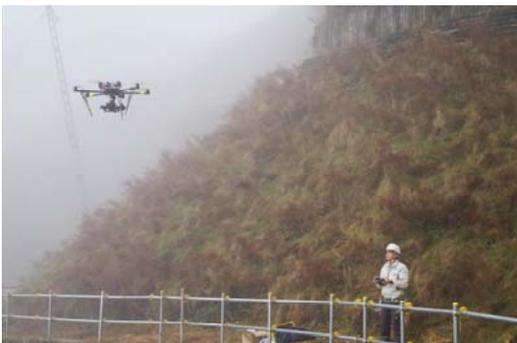
(UAVによる計測)

当現場で高所ロープ作業をするにあたり、地形は急峻かつすり鉢状であり、施工範囲が下部に進むにつれて狭まっており作業中の落石等の落下物が中心に集まりやすいため、作業員の稼働範囲や同時作業の人数も制限する必要がある。このように作業環境は厳しい条件となり、墜落や転落、滑落災害には最も配慮が必要である。また、従来の各所現地計測においても、斜面上で起伏に沿って巻尺を使用し、全数量を測定する方法が主流であり、測定時にも熟練の法面工が時間をかけて行うなど高度な技術が必要なうえに労力の負担が大きく、早急な改善が望まれる事項であった。そこで、当社提案型の i-Construction を一部活用した試験施工の中で、安全管理についても試みることにした。

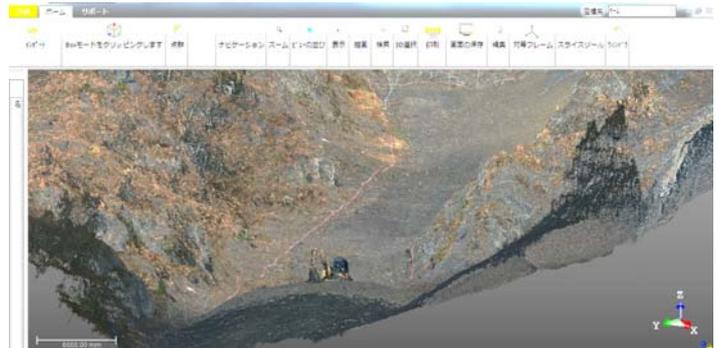
(3次元による点群データ)

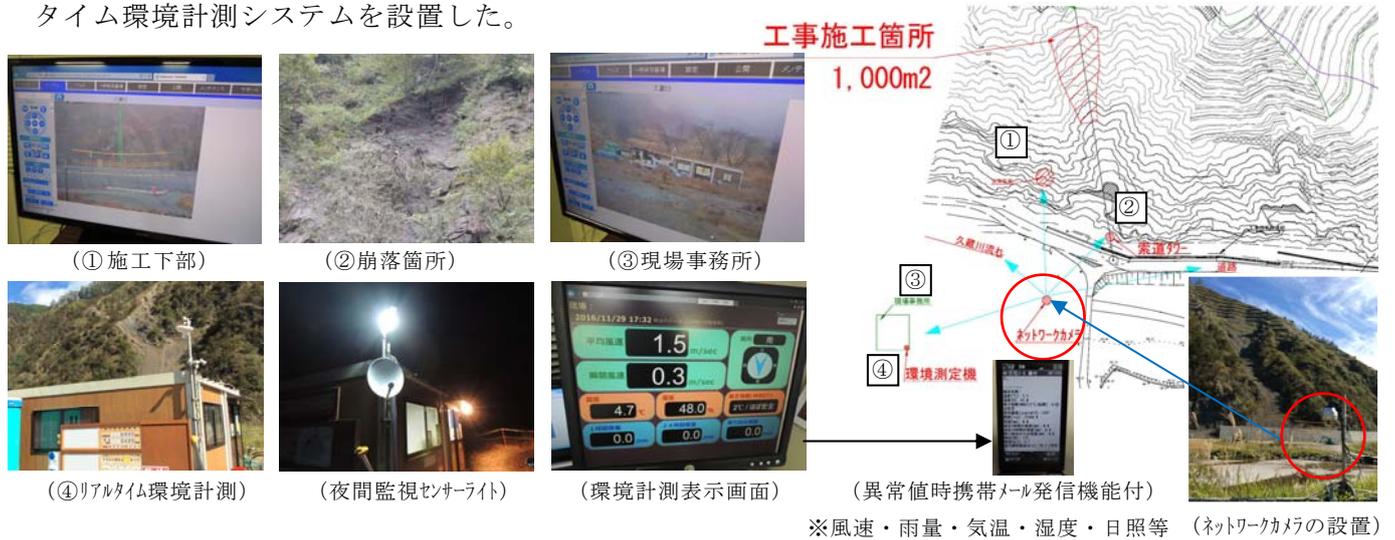
工事箇所は、足尾砂防堰堤直上流の久蔵川が足元を流れている。また、付近の山沢から吹き降ろされる強風がぶつかり合う地点で、大変な極寒地でもある。加えて突発的な豪雨や地震による山肌の崩壊災害の危険があり、常に警戒が必要である。実際に工事受注後の集中豪雨により岩塊の崩落が現場隣接部で発生したこともあり、工事期間中の自然災害に備える為、ネットワークカメラとリアルタイム環境計測システムを設置した。

インターネットの環境下であればどこにいても現場周辺の監視が可能である。そして、各種センサーにより、現地の観測値がリアルタイムに数値化されるため、手に取るように現場の環境を把握し、観測の異常値（作業中止基準）を瞬時に携帯メールに発信する仕組みなので、作業員全員が同時に確認できる。また、現場の一部通信圏外においても常に無線機を携帯しているため、時間差なく伝えることができる。さらに、休工日や不在時（夜間等）においても、遠方から現場の遠隔管理が可能である。1月の降雪時（30cm）に、早朝から現場の積雪状況を自宅で確認できた。情報の早期収集により事前の対応が可能となり、通勤時のリスク回避の大きな手助けにも繋がった。また、カメラは夜間撮影及び24H録画機能付きで遠隔操作もできるため、盗難対策としても活用している。

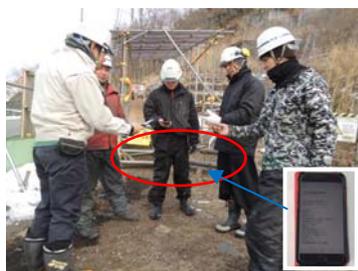
（異常値メール機能設定済）

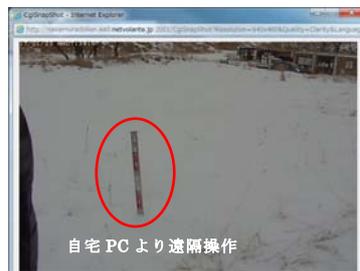
（WEBカメラによる降雪状況）

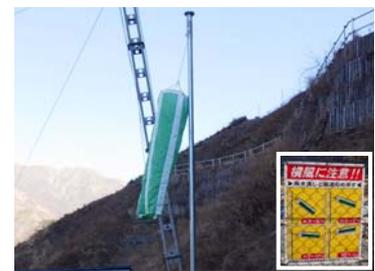
（目視目安のための吹き流し併用）

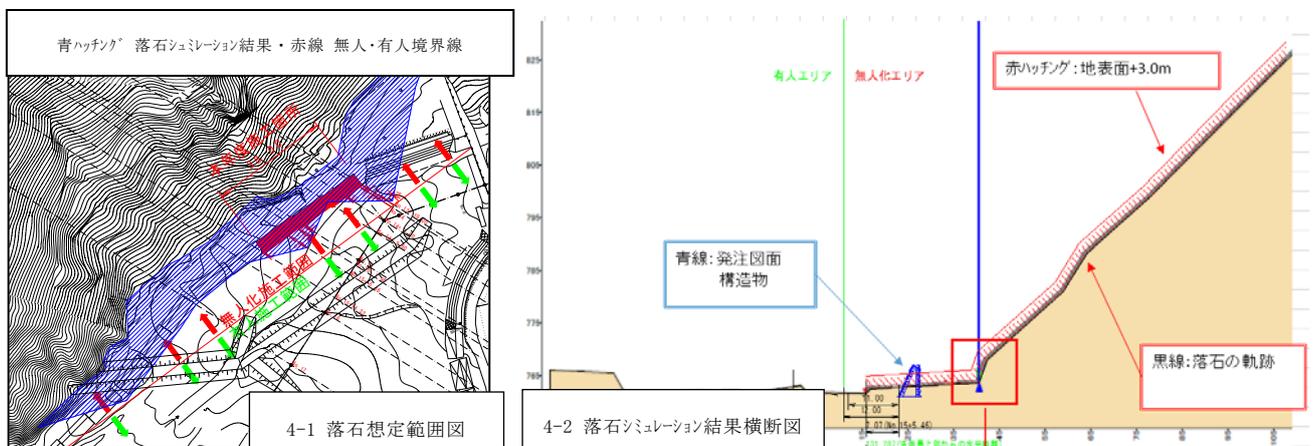
落石シミュレーションは施工延長 38.0m に対し 5 測点行い、法頭から直径 1.0m の落石を想定し落石の軌道・距離・跳躍高・エネルギーを試算しました。到達距離が一番長い測点を基準（L=構造物前面+11.0m・跳躍高 3.0m）とし、無人化施工範囲（無人化境界線=構造物前面+12.0m・地表面より 4.0m）を決定しました。

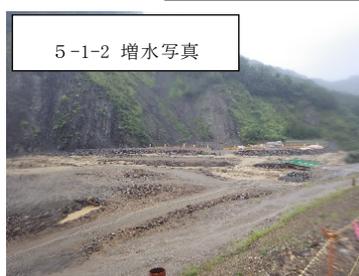
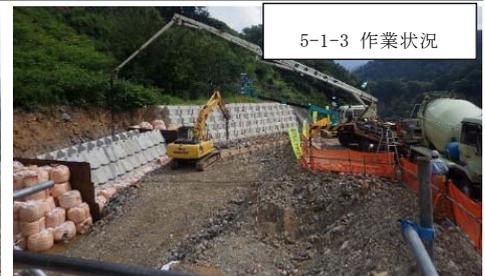
置箇所としても利用できる（5-1-3）ので、非常に有効な手段となりました。また、高所作業車の作業床（バスケット）の下には、4.0mの鎖を吊り下げて

5.1 安全な有人作業エリア盛土の造成

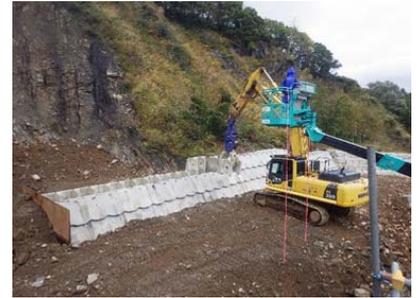
5-1-4 高所作業車による作業状況

（5-1-4）無人化施工範囲内に入らないように目印としました。

高所作業車に取り付けた鎖は、無人施工範囲内（4.0m）に入った場合に警報機能が働くような機能があればさらに良い安全対策になると思います。

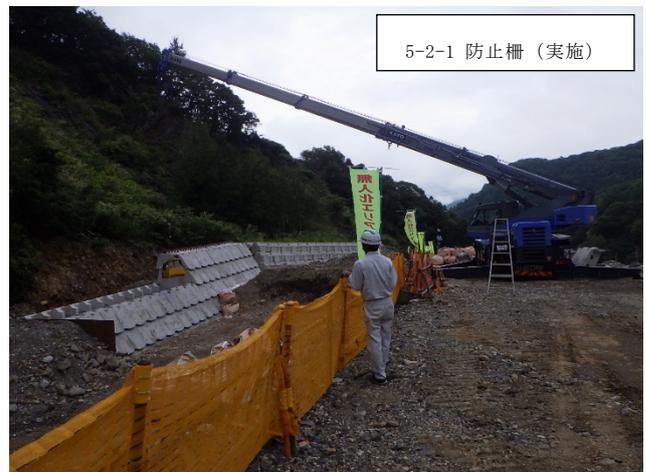
有人エリア盛土上の有人・無人境界には、単管による転落防止柵に境界明示ののぼり旗を設置しました。転落防止柵には遠くからでも判別できるようにオレンジネットを貼り、あえて看板ではなく古来より地域の安全を祈り掲げるのぼり旗を設置することで、風によって旗が揺らぐ為、視界に入った際に境界であることが瞬時に判断でき、工事現場の見える化にも繋がると思います。（5-2-1）

<5.2 境界明示ののぼり旗>は通常の工事看板の半分の値段で購入できますが、高所作業車アームが当たってしまい、作業員さんからは「邪魔」と不評でした。しかしこの転落防止柵及びのぼり旗により、作業員・見学者等が無人エリアに誤って進入することが無く効果はあったと思います。

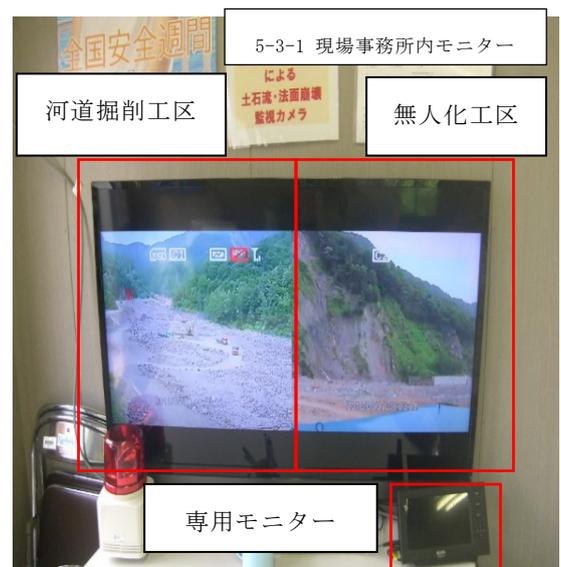
法面の監視と作業状況を把握する為、野外カメラを2箇所設置し現場事務所内の40型モニターで監視しました。（5-3-1）

この野外カメラは家庭用の防犯用ワイヤレスカメラで、性能も良く安価で購入できるため多く普及しています。当現場で使用した防犯用ワイヤレスカメラは、見通し距離150mまで対応しており防水型である為、野外に設置でき、電源も100Vで1台のモニターで4台までカメラを増設可能かつ画面も4分割まで可能な為、当現場のように各工区が離れている場合は最適です。今回の工事では、各工区の施工状況確認の他に災害発生時の避難状況及び河川・法面状況の確認にも使用できました。

また、動態検知機能も搭載されており、画面内で動態を感知した場合には録画を開始し、映像は専用モニター内のSDカード内に保存される為、SDカードの容量が大きければ長い期間にも対応できます。現場事務所にインターネット環境があれば、自分のスマートフォンに無料のアプリをインストールすることで、リアルタイムな画像が

<5.3 監視カメラ>については、NETIS登録商品を使用した場合に比べ1/10程度の値段で設置できますが、電源の確保と電源部分の防水対策が必要で、動態検知機能は15.0m程度しか対応できなかった為、実際に落石や河川の増水状況の映像は撮影できませんでした。今後の対応策として、常に録画モードで撮影を行うなどが考えられます。

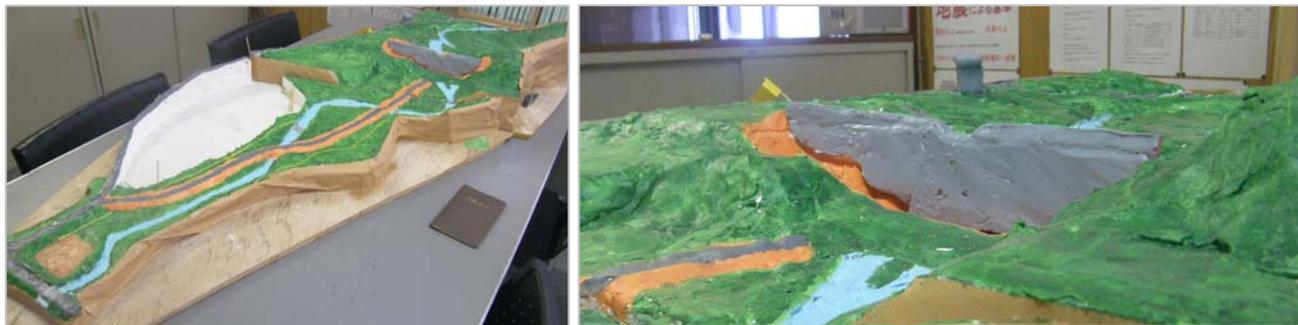
模型は平面図から数字を拾い 1/300 のスケールで作成し、着色することで実際の現場に近い形状の物を作ることができました。

模型は新規入場者教育や日々の打合せにも使用し、作業順序・資材置場の選定などを行い、正確に情報を伝達できることで勘違いや思い込みによる間違った作業を防止することができました。

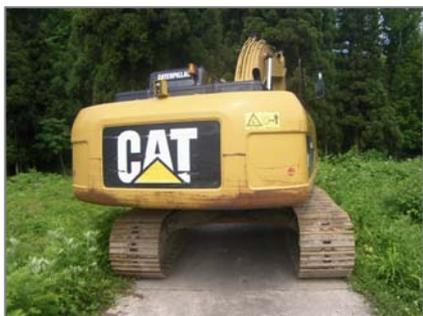
写真のような状態になった場合、後から見たのではオペレーターが乗っているのかもわからず、これから旋回または走行しようとしているのかもわかりません。この場合、合図者がいてもバックホウの前方であると予想されますが、合図者も見えないため近付くことができません。車で近付く状況であった場合は、車内からではバックホウのエンジンが掛かっているのかもわかりません。

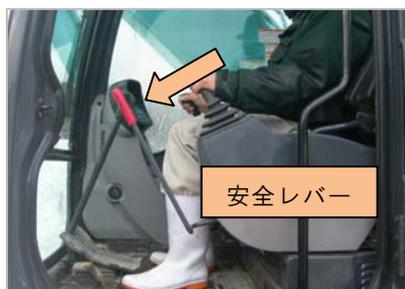
操作ができる状態
(安全レバーを下げた状態)

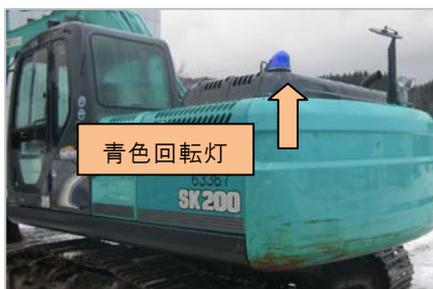
青色回転灯
安全レバーを下げて操作ができる状態になった時にスイッチが入り青色回転灯が点灯（レバーが上がっている時は消灯）

安全レバーを下げて重機操作ができる状態の時は青色の回転灯が点灯するようにすることで、後方から近付いた場合や離れた場所からでも回転灯を見れば作業を行っているのか停車しているのかを判断することができるようになりました。

この対策を行った後に徹底した事項は、オペレーターは合図があったら操作をやめてレバーを上げて回転灯を消灯させる。近付く人は回転灯が消灯しているのを確認してから近付くようにすることで、合図が伝わったつもりで伝わっていない誤認識や、人が近付いてからの誤操作による接触事故を防止することができるようになりました。

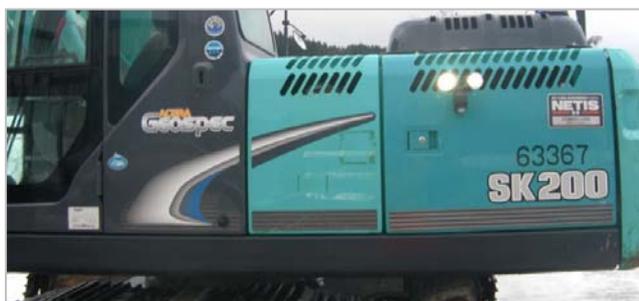
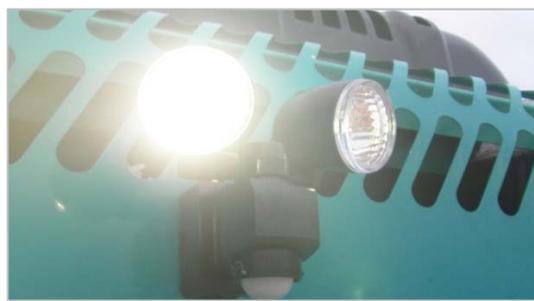
バックホウの側面 2 箇所と後部 1 箇所合計 3 箇所に LED ライトを取り付け、バックホウに近付こうとした際に眩しいと感じる光が目に入るようにしました。これはバリケード等で強制的に近付けないようにするのではなく、「無意識に立ち止まってしまう」ことを狙いとしたもので、車の運転時に推奨されているハイビーム使用の考え方に近いと思われます。

左右側面・後方の合計 3 箇所に LED ライトを設置

ライトの取り付けは状況に合わせた設置位置や設置角度を検討して行いました。ライト設置後、オペレーターと打合せを行ったうえで普段重機に乗らない人に作業中のオペレーターを呼びに行ってもらおうという検証を行ったところ、眩しいと感じた時に近付こうとする足を止められることがわかりました。一度立ち止まった後に再度近付こうとするのかと思っていましたが、無意識に眩しい光を避けてしまうようで、光が目に入らない距離で遠巻きに近付こうとする現象が見られました。ライトの効果を試したいと知らせていない 2 人にオペレーターを呼んでくれるよう頼む形の検証でしたが、2 人ともが眩しいと感じた時に足を止めました。1 人は光を避けながらさらに近付こうとしましたが、1 人は光が目に入らない距離からオペレーターを呼ぼうとしていました。検証後に頼んだ理由を説明し、なぜ立ち止まったのかを聞いたところ「意識して止まったのではない」という旨の答えが返ってきたことで、この対策はバックホウによる災害防止に有効であると実感しました。

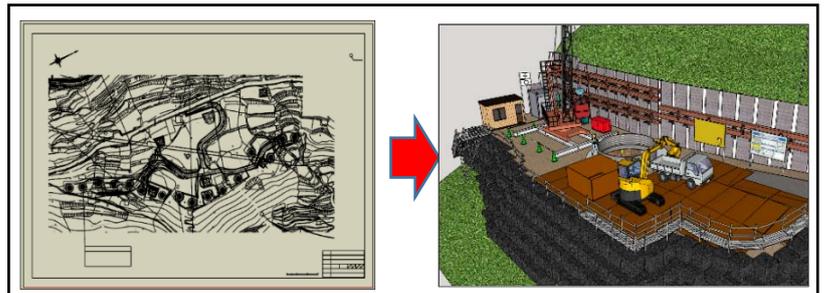
図 1 発注図面をもとに 3D モデルによる現場の再現

i-Construction の一つである CIM (≒3 次元モデル) の活用事例を紹介する。(図 1)は発注図面をもとに現場及び周辺の地形を 3D で再現したモデルである。本工事ではこの 3D モデルを安全管理のツールとして、狭隘な施工ヤードにおける定置式クレーンや残土積みバックホウ・発電機など重機の配置位置、休憩所や安全通路といった仮設計画の検討を行った。

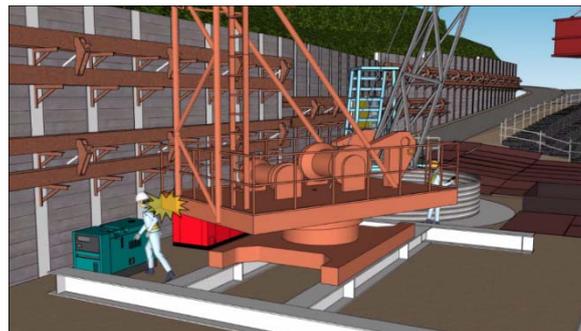
図2 クレーン旋回による挟まれ事故

クレーン旋回場所付近であっても発電機などを置かなければならないほど狭いヤードであった。クレーン作業中、他の作業員が発電機操作のために、発電機に近づいてもクレーンオペレータはその作業員に気づかずクレーンを旋回させ、挟まれ事故が発生する危険がシミュレーションすることで見えた(図2)。

発電機など操作頻度の高いものをクレーン旋回内付近にはおかないように配置場所を再検討した。

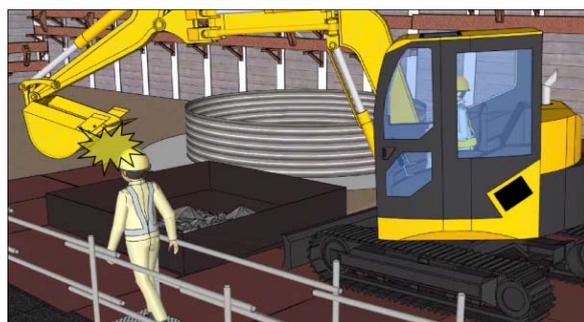
図3 バックホウ横の作業員通路

ダンプトラック走路や他工区の工事用出入り口などを考慮した結果、バックホウの真横を作業員通路とせざるを得なかった(図3)。

バックホウオペレーターに口頭で「左旋回禁止」と注意するだけでなく、左旋回をすることが出来なくなるような対策を検討した。

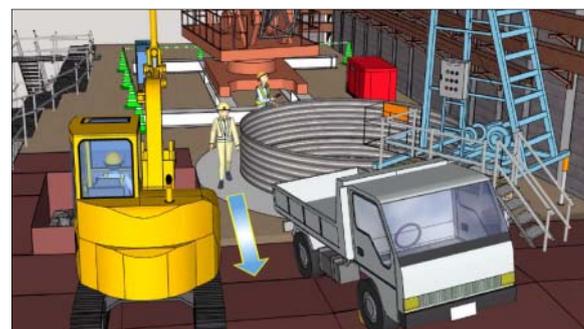
図4 作業員の動線上の危険

孔内の安全確認の都合上、やむをえずバックホウの旋回内を通過しなければならない場合があるため、作業員の動線上に通行注意の標識を設置する必要があった(図4)。

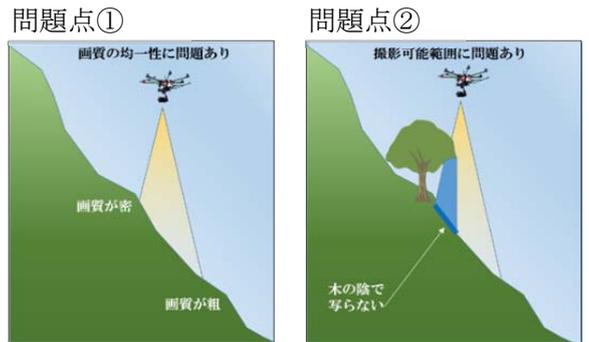
図7 急傾斜地を UAV 写真測量する際の問題点

由比大久保地区道路整備工事における起工測量では測量作業員の危険回避のため UAV による写真測量を実施した。平面的な場所での UAV による測量の事例は多いが、急傾斜地での事例報告がなく、急傾斜地での UAV 写真測量をするにあたり問題点①「画質の均一性が確保できない。」問題点②「立木の陰になる部分が写真に写らない。」という問題があげられた(図7)。これらの問題を解決するために、今回は UAV に搭載したカメラの角度を操作することが可能な機種を選定、カメラが常に斜面に対し垂直となるように操作しながら飛行した(図8)。

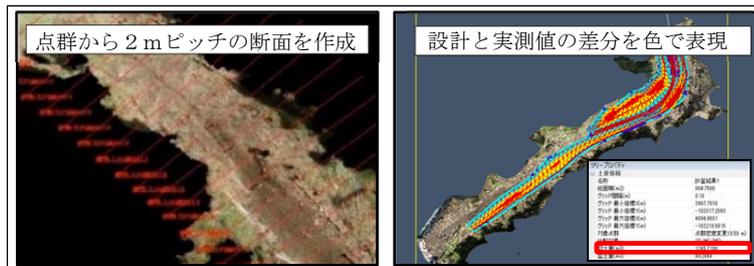
図 9 任意断面の作成とカラーマップ

また点群データを利用し、設計断面と現況地盤面との差をカラーマップで表現した(図 9)。

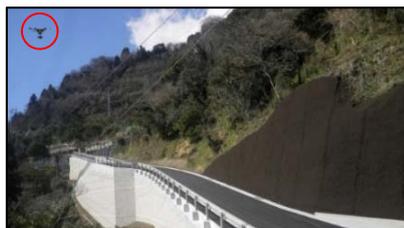
写真 2 UAV による出来形計測状

当工事は平成 29 年 2 月 28 日に竣工した。その 10 日前に構造物出来形測量として独自に UAV (写真 2)・MMS (Mobile Mapping System) (写真 3) を使い計測を行った。UAV 写真測量では舗装面やコンクリート壁面のように単色な箇所においては TS 出来形のような高精度の結果が得られず、今後の課題としたい。

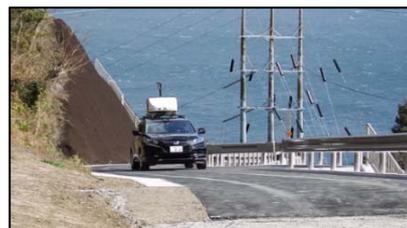
写真 3 MMS による出来形計測状況

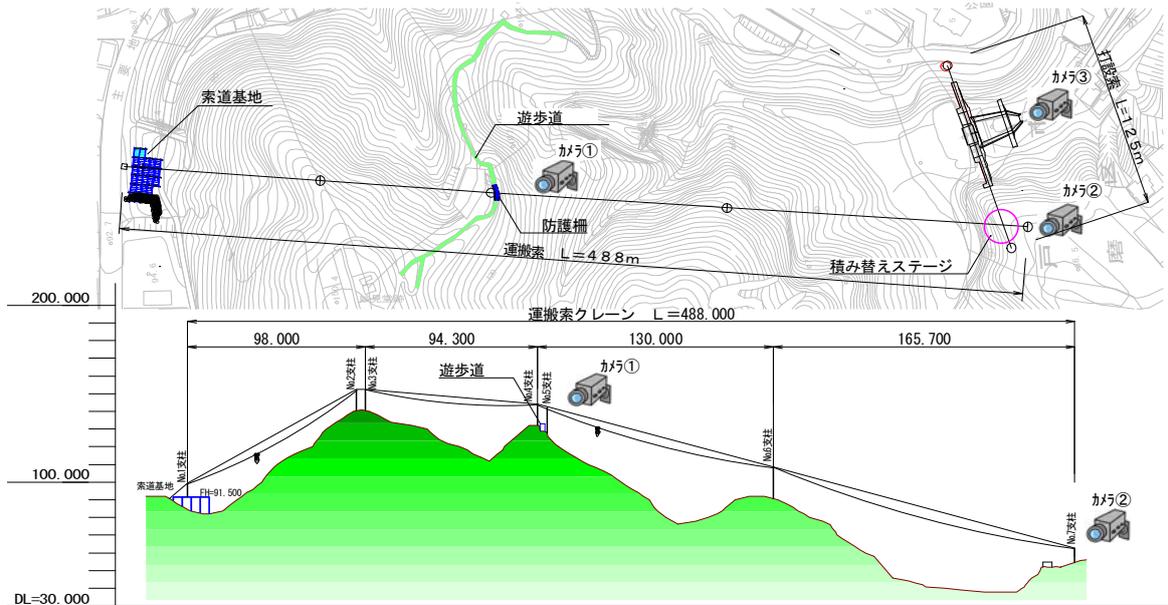
図-2 索道設備図

遊歩道との交差箇所・積み替えステージ・堰堤施工箇所の3箇所にテレビカメラを設置し、歩行者の通行状況および作業箇所の状況を運転手が目視で確認できるように対策を実施した。これにより、運転手の負担が軽減され、誤操作等のリスクが低減された。（写真-1, 2, 3, 4）

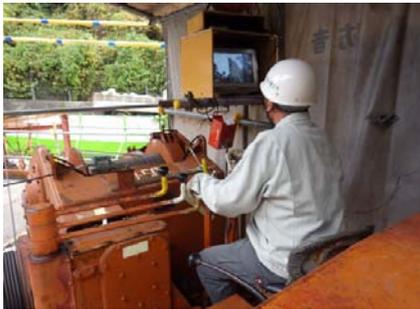
写真-1 モニター設置状況

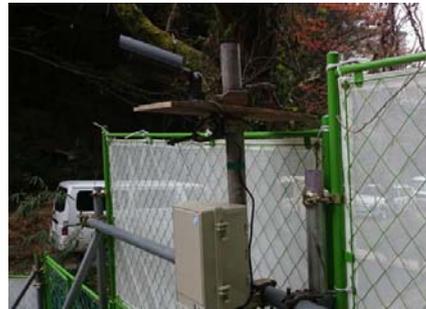
写真-2 テレビカメラ設置状況

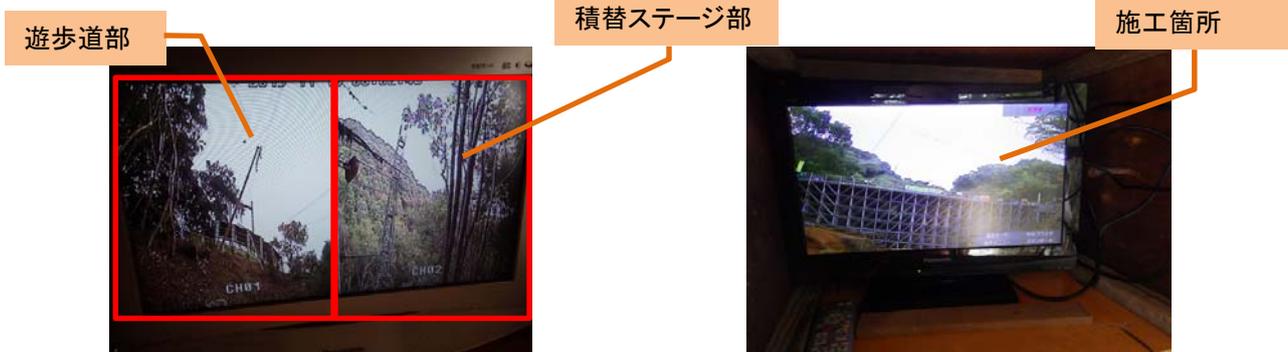
写真-3 モニタリング状況
(2画面仕様)

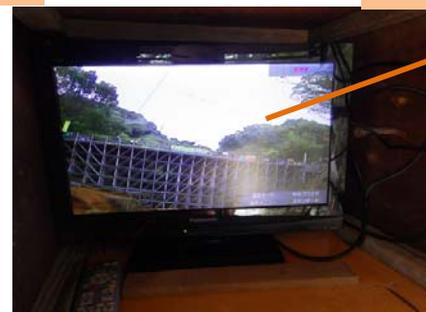
写真-4 モニタリング状況

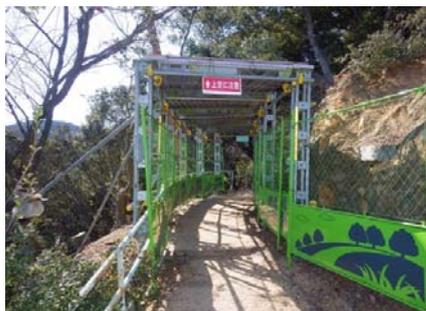
写真-5 線下防護施設

遊歩道と索道が交差する箇所への線下防護施設の設置(写真-5)およびセンサー付きガイダンスによる通行人への注意喚起を行った。また、通行人に対し、砂防事業及び工事への理解を深めてもらうよう工事説明看板を設置した。(写真-6)

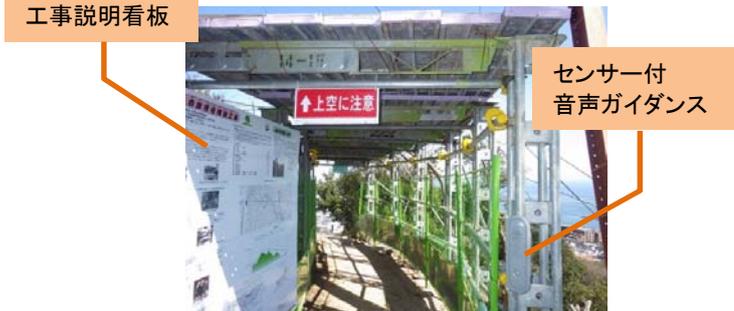
写真-6 センサー式音声ガイダンス

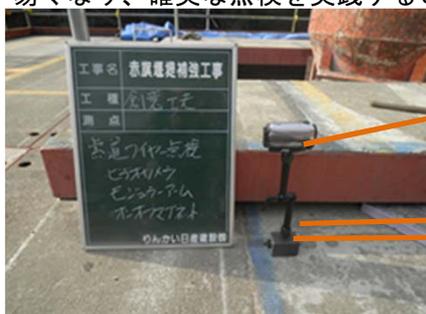
写真-7 点検用カメラ

巻き上げ索及び主索の全線について、ビデオカメラで動画撮影し点検することでリスクの低減を図った。方法としては、モジュラーアームにビデオカメラをセットし、強力磁石(オンオフマグネット)で索道のキャリアやローリング等に付け、低速走行でビデオ撮影し点検を行った。

オンオフマグネット付のモジュラーアームを使用することで、設置位置や撮影方向の調整がし易くなり、確実な点検を実践することができた。(写真-7, 8, 9)

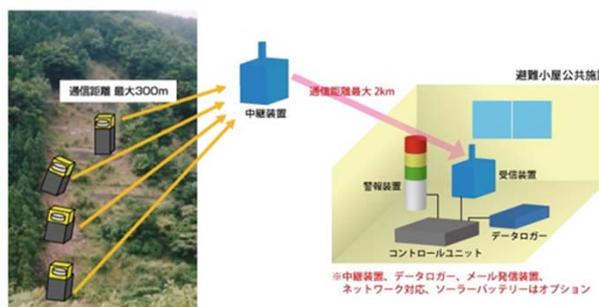
図-4 システム概要図

今回の堰堤は、両袖部を掘削勾配1:0.6、掘削高さ約10mで掘削する必要があったため、鉄筋挿入工を併用した逆巻き施工にて掘削したが、掘削による土砂崩落が懸念された。特に左岸側については市道と近接しているため(図-3)、注意が必要であった。そのため、傾斜角を測定杭でリアルタイムに測定することで、崩壊直前の法面の動きを早期に検知し、警報(パトライト、メール)を発する法面警報装置を設置することにより、掘削～本堰堤施工完了までの計測・監視を実施した。(図-4, 5) (写真-10, 11)

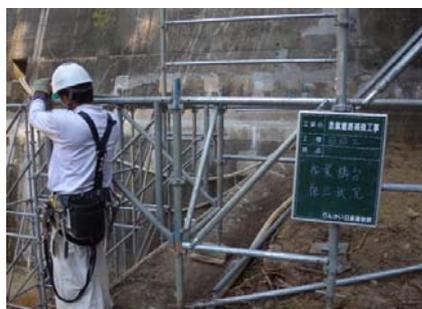
写真-12 仮栈橋組立状況

そのため今回は、ユニット化されたシステム足場である、YTロックシステム（NETIS登録番号KK-080017-V）を採用した。この工法は、各部材がユニット化されているクサビ式の足場であり、両手がふさがれることなく作業ができるうえ、下部から順次組立ていくため、高所作業での安全性が飛躍的に向上した。また、索道で部材を運搬すれば、あとは人力にて施工が可能であるため、索道作業での事故のリスクを大幅に軽減することができた。（写真-12, 13, 14, 15）

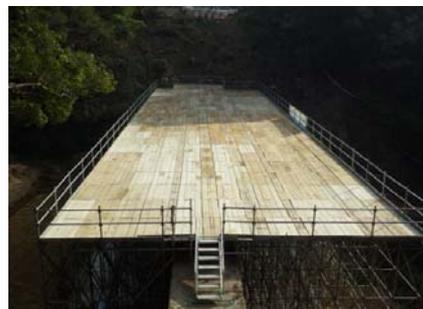
写真-13 仮栈橋設置状況

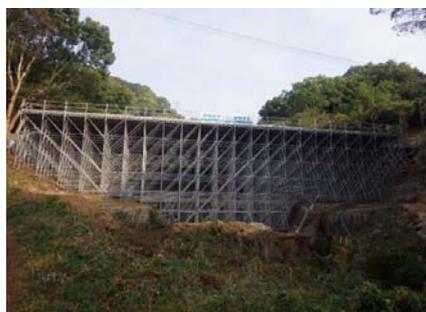
写真-14 仮栈橋設置状況

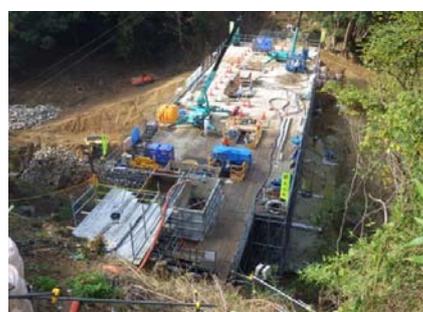
写真-15 施工状況

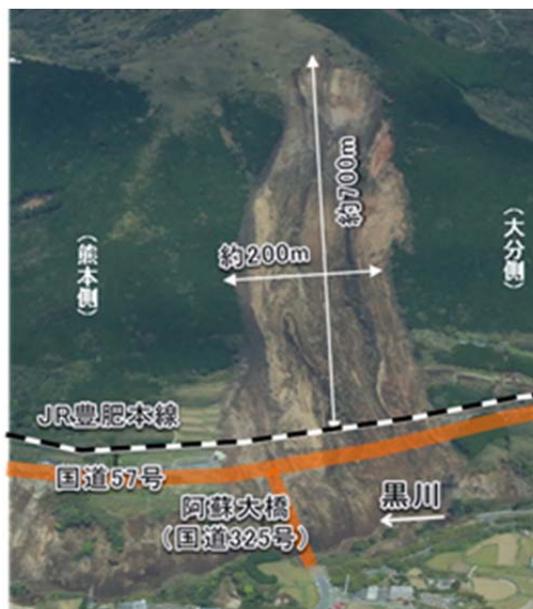
図-1 斜面崩壊地〔全景〕

この崩壊斜面の上部には至る所に開口亀裂や段差が発生、滑落斜面は切り立って急傾斜の斜面となっており、降雨や余震などにより更なる崩壊の危険性があった。〔写真-1,2〕

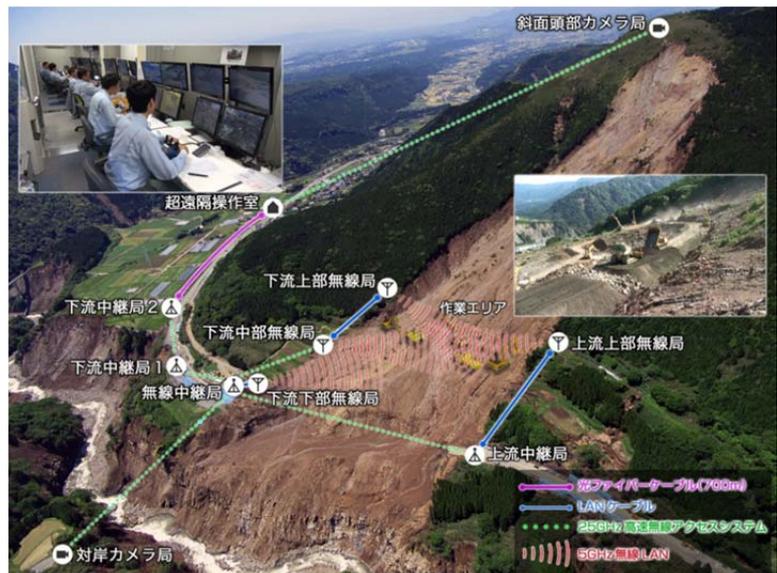
図-2 ネットワーク型無人化施工システムの概念図

施工者である(株)熊谷組が開発した『ネットワーク型無人化施工システム』は、伝送量が大きく、画像データや操作データ、GNSS（衛星測位システム）などの情報データを一括して送受信することが可能で、各現場に即した体制を構築することができるシステムである。〔図-2〕

当施工地域で使用可能な無線局のうち、①連続送信が可能であること。②映像伝送が可能な周波数帯域であること。③ローミング（無線基地局と子局の接続を切り替えること）が可能なこと。を満たす無線局を最大限利用し、光ケーブルや高速無線アクセスシステム、各種無線LANを組み合わせることで、施工箇所より約1km離れた場所に『超遠隔操作室』を設置し、安全な操作環境を整えるとともに、崩壊地内で作業する無人化機械14台の稼働を可能とした。〔写真-3,4〕

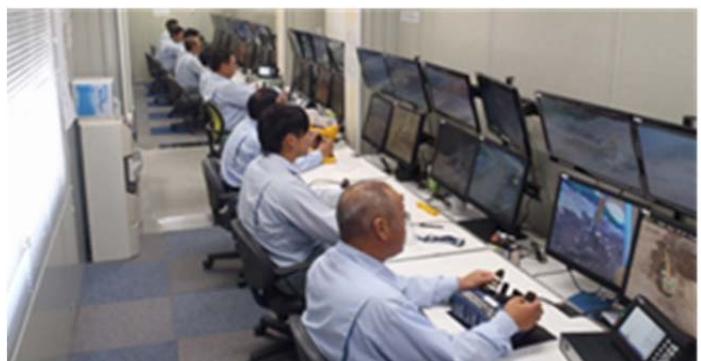
写真-4 超遠隔操作室の操作状況

施工現場周辺では、本崩壊斜面に限らず多数の斜面崩壊発生しており、降雨や余震に伴い更なる崩壊の拡大等が懸念されたことや、周辺一帯に避難指示が発令された。このため、無人化操作作業の安全性確保や緊急時に素早く退避できる場所へ「遠隔操作室」を設ける必要があったことから、崩壊地より約 1 km 離れた場所へ『超遠隔操作室』を設置し、安全な作業環境を確保した。

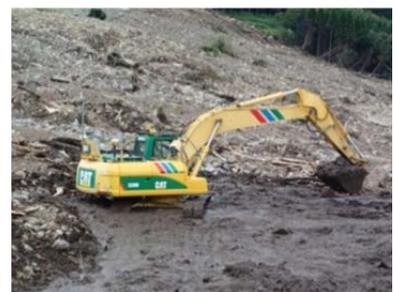
写真-5 降雨による足場の泥濘化

5月5日の工事着手とともに先行したのは、崩壊斜面頭部に残る不安定土砂の崩落による二次災害を防止するために設置する土留盛土の施工箇所である崩壊斜面中腹への工事用道路の整備である。阿蘇地域は年間降水量が3,200mmと全国平均の約2倍の多雨地域であることや、崩壊地内は“黒ボク”と呼ばれる比較的新しい火山灰質粘性土が多く含まれている崩壊土砂であり、降雨等により水分を含むと泥濘化し重機足場が不安定になること、濃霧による視界不良など、着手から梅雨明けまでの間の稼働率は5割以下と困難を極めた。〔写真-5,6〕

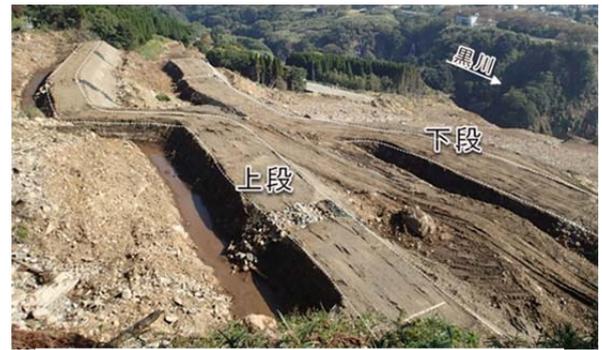
写真-7 施工が完了した上下二段の土留盛土

この土留盛土は、崩壊斜面上部に残る不安定土砂の崩壊による二次災害を防止するものであり、落石シミュレーションによる落石の跳躍等を考慮し、盛土高は3mとするとともに、盛土より斜面上部に堆積（崩壊）した土砂の除石作業が可能なよう幅員5mを確保しており、上段盛土は8月31日、下段は10月22日に施工が完了している。〔写真-7〕

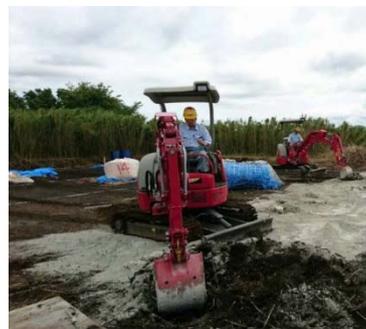
写真-8 頭部のヘリポート造成

ヘリは最大重量3tまでの空輸が可能であり、先行して単体で3t以下のBH0.1 m³級を2台空輸し、頭部に25m四方のヘリポートを造成。その後、分解組立式BH1.0 m³や高所法面掘削機等を空輸し、組立を行うことで、頭部不安定土砂の除去作業の体制を整えた。〔写真-8,9〕

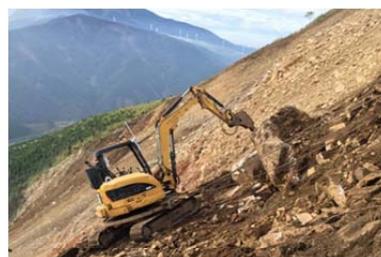
写真-10 ラウンディング状況

施工は高所法面掘削機の空輸（分解組立）が可能で、施工時に横方向への移動が可能な利点を持つ『セーフティクライマー工法』を採用し、3台の高所法面掘削機を遠隔操作により施工しており、除去前後のUAV差分解析から除去した不安定土砂量は約 17,000 m³となっている。〔写真-10～13〕

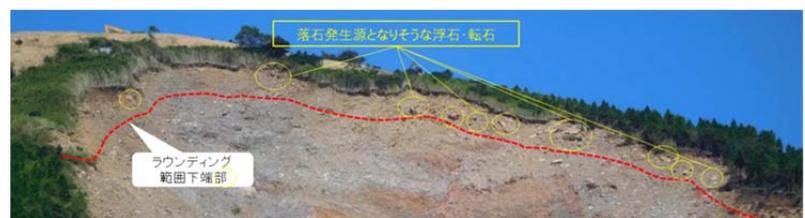
写真-12 ラウンディング施工前の斜面状況と除去範囲

ラウンディングの範囲は、滑落崖周辺の地形的に凸部となる表層（黒ボク）や土砂化した岩層堆積物、浮石、転石を対象とし、周辺の地質調査やUAV計測の結果から、緊急的に除去する範囲を決定した。

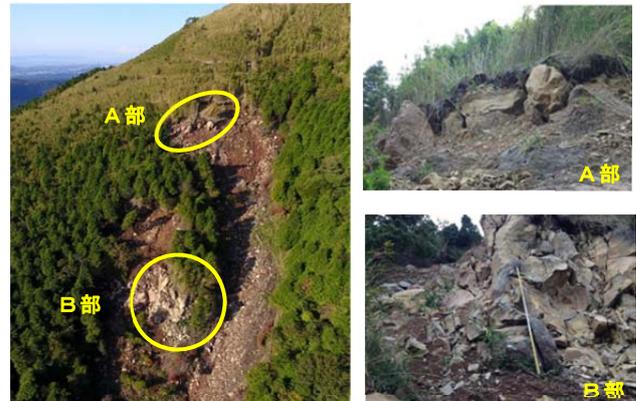
写真-13 ガリー浸食部の状況と不安定な岩塊と角礫岩

震災後2ヶ月が経過した6月18日～21日にかけて連続雨量 432.0mm、最大時間雨量 87.5mmの降雨により、崩壊斜面上部の縁辺部にて軟弱な表層の流出、ガリー浸食の拡大が発生した。

ガリー浸食部の頭部には不安定な岩塊や凝灰角礫岩の風化部が露出し、崩壊による二次災害の危険性が高いことから緊急的な除去作業を実施した。

なお、施工においては斜面下部への垂直方向の作業であることや斜面頭部への重機進入路が整備されたことを受け『ロッククライミング工法』を採用し、BH0.45 m³級のロッククライミングマシンにて除去作業を行っている。〔写真-13,14〕

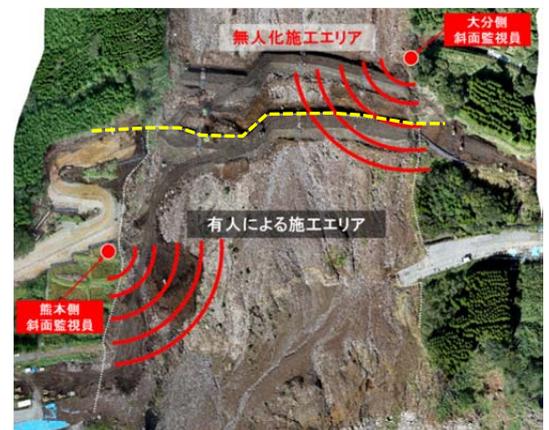
写真-15 有人施工エリアと斜面監視体制

更なる崩壊による二次災害を防止するため、緊急的に対策が必要であった頭部の不安定土砂及びガリー浸食部岩塊等の除去作業が完了したことを受け、12月26日に「阿蘇大橋地区復旧技術検討会」による、①斜面頭部等の不安定土砂除去の完了 ②有人施工時の作業中止（崩壊地からの退避）基準の設定 ③斜面監視員による目視監視体制整備などの有人施工着手に向けた環境整備が整ったことを現地で確認した。

これにより、土留盛土（下段）より下部での有人施工が可能となり、1月より崩壊地の状況確認及び交通インフラ復旧のための各種調査（測量・地質調査等）を有人で行っている。〔写真-15,16〕

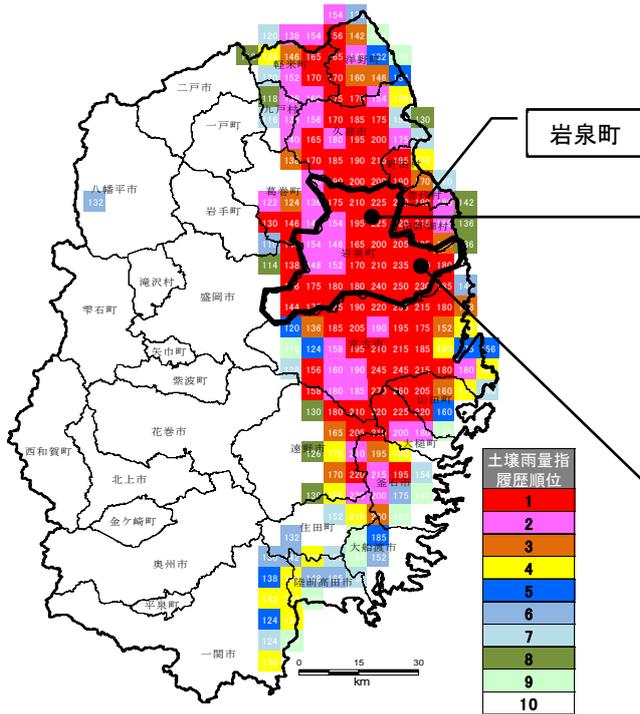
図8 レーダ解析土壌雨量指数(履歴順位)

小本川と安家川流域に位置するアメダスよりハイトグラフを作成し図6~図7に示す。岩泉アメダスでは1~5時間雨量の記録1位が今回降雨により更新された。土壌雨量指数についても、沿岸南部の釜石市から県北部の軽米町におよぶ広い範囲で履歴1位を更新した(図8)。

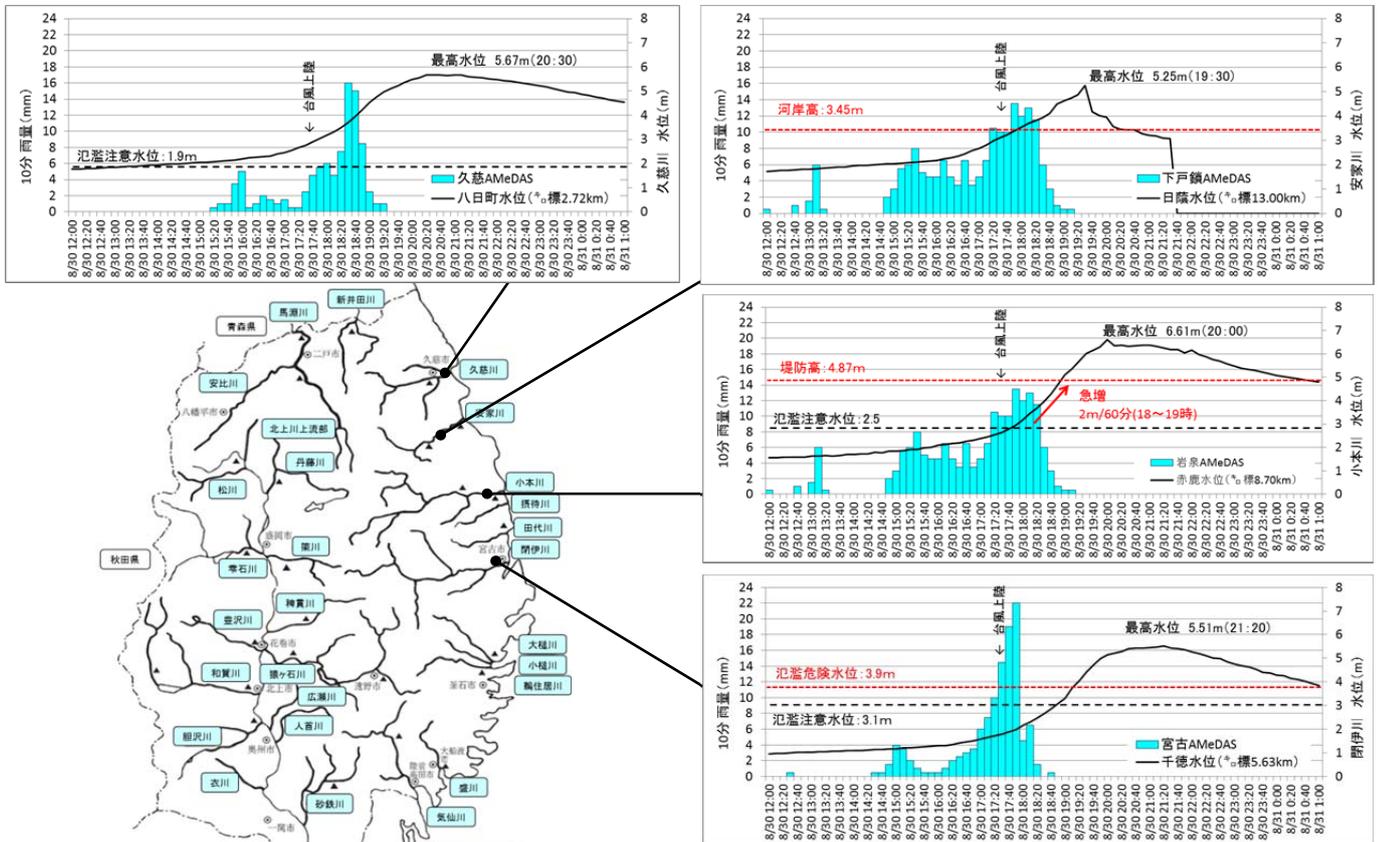
図9 主な氾濫河川の雨量と水位(10分観測データ)

台風10号降雨で氾濫した主な県管理河川の雨量と水位の10分観測データを図9に示す。

各地とも降雨のピークは17~18時頃である。雨は19時には止んでいる。水位のピークは降雨のピークから2~3時間後である。堤防が決壊した小本川の水位は、氾濫注意水位を超えた直後に急増したことが読み取れる。

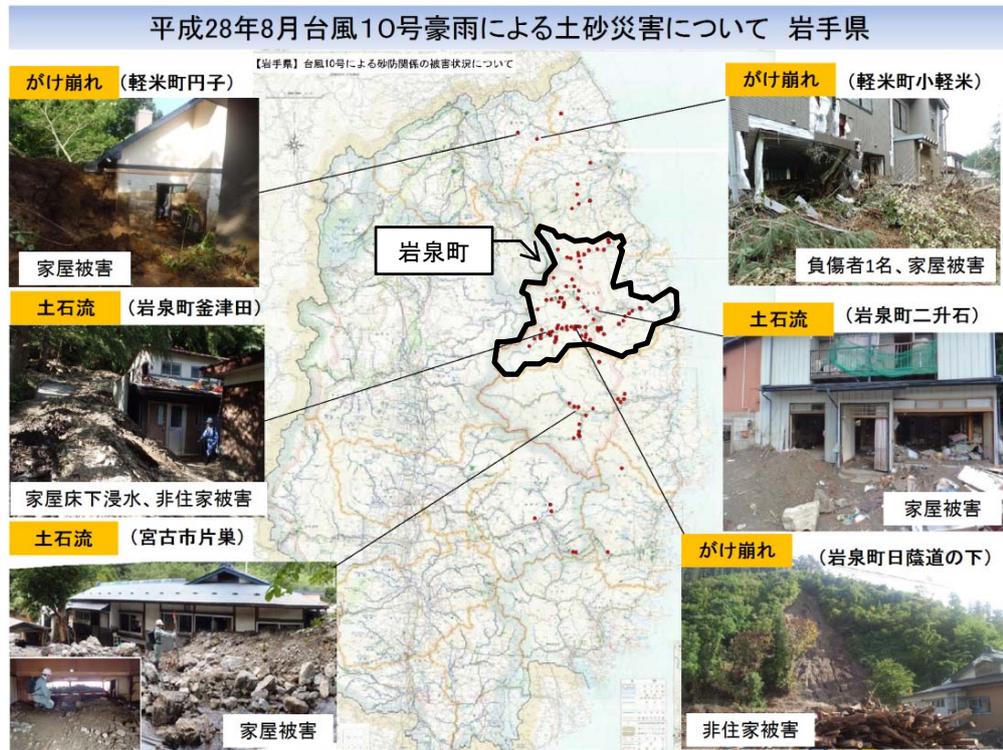
図10 土砂災害の発生箇所及び被害の概況

市町村名	土石流等	がけ崩れ	合計
久慈市	6	1	7
洋野町	—	1	1
軽米町	—	2	2
宮古市	18	—	18
岩泉町	116	4	120
釜石市	1	—	1
遠野市	5	—	5
大槌町	—	1	1
合計	146	9	155

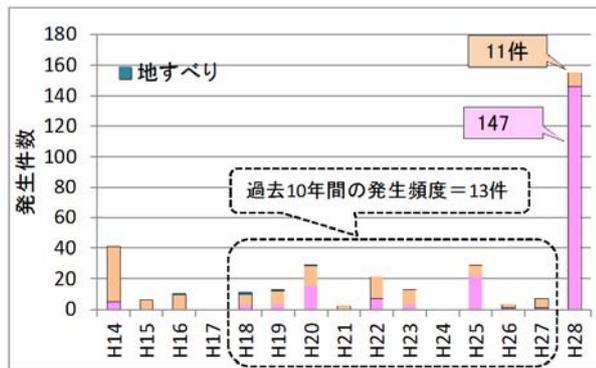
図11 土砂災害の年間発生数(岩手県)

岩手県における過去10年間の土砂災害発生頻度は128件で年平均13件である(図11)。
