# 淀川水系河川整備計画原案

平成19年8月28日

近畿地方整備局

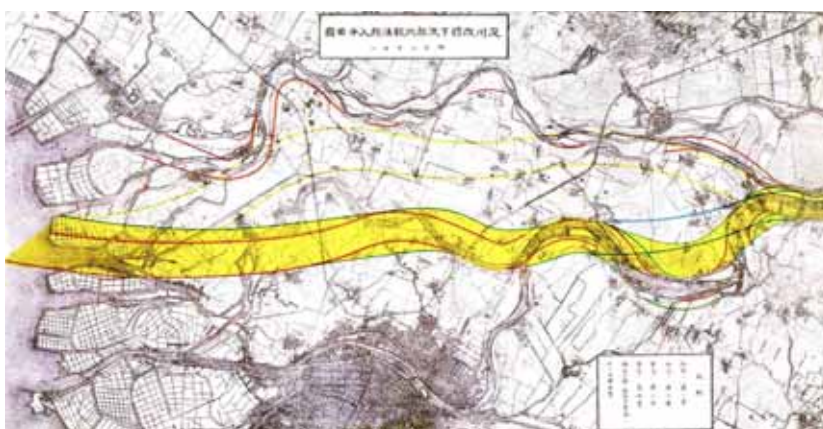
その内容は、計画高水流量を瀬田川について  $695 \text{ m}^3/\text{s}$ 、宇治川について  $835 \text{ m}^3/\text{s}$ 、桂川について  $1,950 \text{ m}^3/\text{s}$ 、木津川について  $3,610 \text{ m}^3/\text{s}$  及び本川について  $5,560 \text{ m}^3/\text{s}$  と定め、瀬田川を浚渫するとともに瀬田川洗堰を設け、これにより琵琶湖の水位を下げて沿岸地域の水害を軽減し、また三川合流点付近では宇治川付替、桂川合流点改良、宇治川左岸堤防の築造による巨椋池の分離を行い、さらに大阪市の洪水防御

を目的として、新淀川を開削して本川の洪水をこれに流下させることとした。さらにその際、毛馬に洗堰及び閘門を設け、舟運のための水深維持、沿川一帯の耕地へのかんがい、河川の浄化および雑用水の取水のための維持用水として旧淀川に  $110 \text{ m}^3/\text{s}$  を分派し、また、神崎川へ樋門により  $27.8 \text{ m}^3/\text{s}$  を流入させることとした。（図 2-3）

図 2-3 新淀川の開削

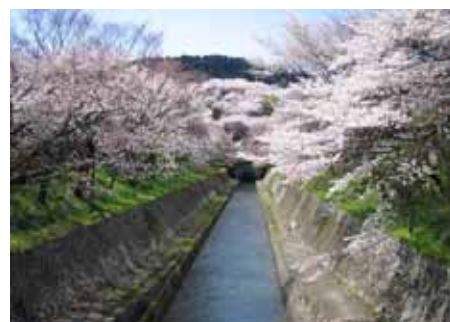
写真 2-10 琵琶湖疏水の取水口(大津側)

河川水の利用については、古来、沿岸地域の民生に寄与するところが大であったが、明治に入り、琵琶湖及び淀川の流域の開発が進むにつれ、数々の利水事業が実施され、その効用を高めてきた。その主なものは、明治 7 年から同 29 年にわたって実施された舟運のための低水路工事、同 27 年に竣工した琵琶湖第一疏水及び同 45 年に竣工した琵琶湖第 2 疏水等である。また明治 38 年には、前述のように南郷洗堰（瀬田川洗堰）を設置して、琵琶湖の水位を人工的に調節し、また、宇治川筋の水力発電開発も行われてきた。（写真 2-10）（写真 2-11）

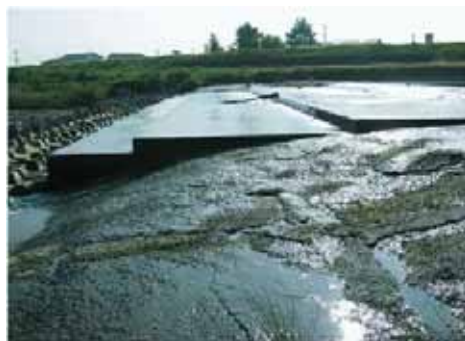
写真 3.2.1-1 魚類等の遡上阻害となっている横断工作物(高木井堰(猪名川))

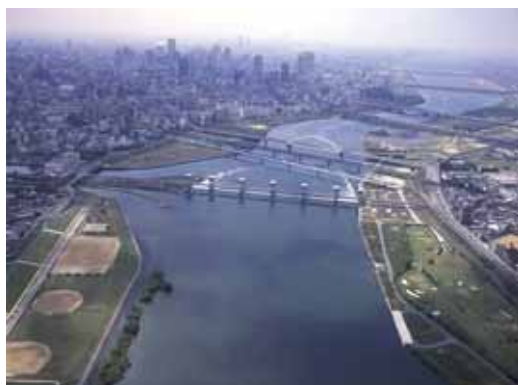
写真 3.2.3-1 淀川大堰から下流を望む

また、淀川大堰から本川下流へは魚道を通して放流を実施しているが、流況が良好な時以外は、放流を制限または停止している。(写真 3.2.3-1)

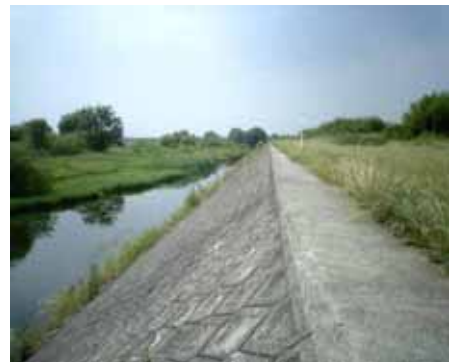
河川は多様な自然景観を持ち、また都市における貴重な親水空間でもあるが、場所によって、コンクリート護岸・橋梁・河川敷利用施設等の人工構造物が、周辺の景観と調和していないところがある。(写真 3.2.7-1) 特に、河岸部のコンクリート護岸が連続していることは、生物の生息・生育環境のみならず、眺望

写真 3.2.7-1 コンクリート護岸

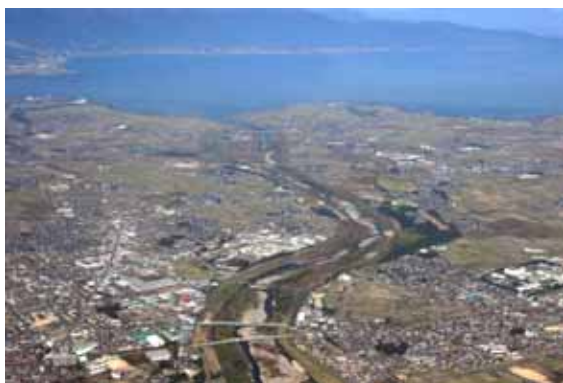
写真 3.3.1-5 野洲川（放水路区間である落差工下流の様子）

さらには、琵琶湖流入河川には天井川が多く、堤防が決壊した場合の被害は甚大なものとなる。そのうち、野洲川や草津川においては、これを解消することを目的に放水路事業として整備を進め、通水している。しかし、姉川・高時川などは現在もなお天井川のままである。

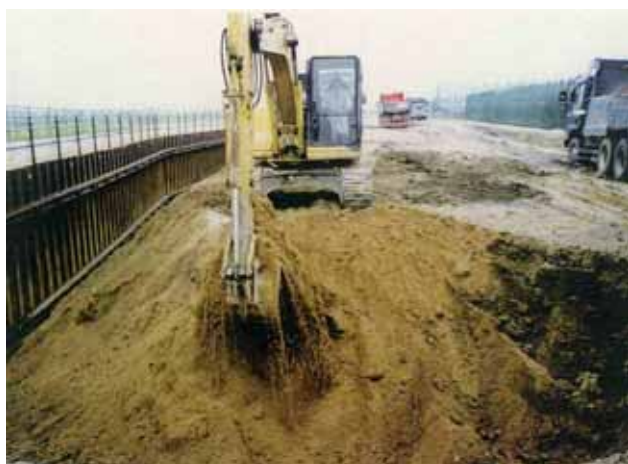
写真 3.3.1-9 木津川の堤防の状況

現状の堤防は、現在の流域の状態及び治水施設でシミュレーションを行うと、昭和 28 年台風 13 号と同規模の降雨である流域平均 2 日雨量約 250mm の洪水に対してでさえ、堤防の決壊の危険性がある。

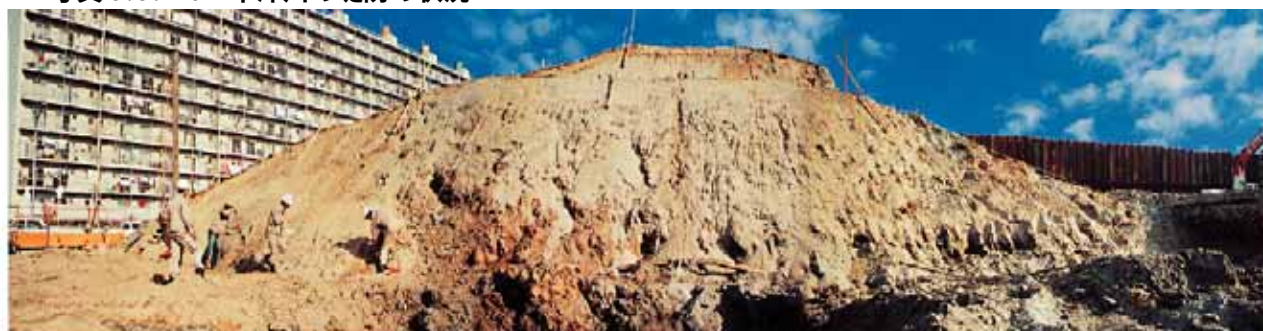
工事で開削された堤防断面。土砂だけで積み上げられていたのがよくわかる

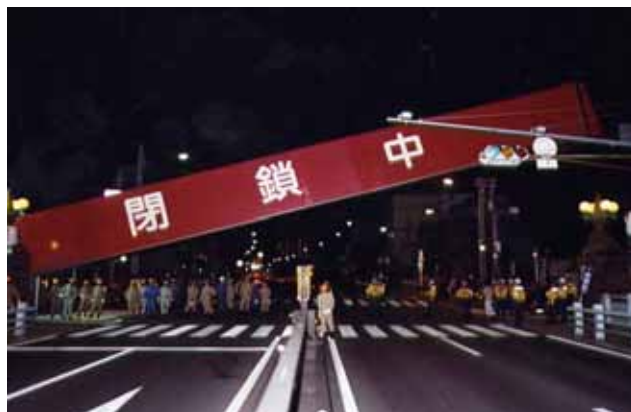
写真 3.3.2-2 淀川大橋陸

しかし未だ一部の橋梁横断部では、高潮時に陸閘によって浸水を防ぐことを余儀なくされている箇所もあり、陸閘操作時には、鉄道及び幹線道路が長時間遮断されることから、社会経済上の影響も懸念されている。(写真 3.3.2-1～2、図 3.3.2-1)

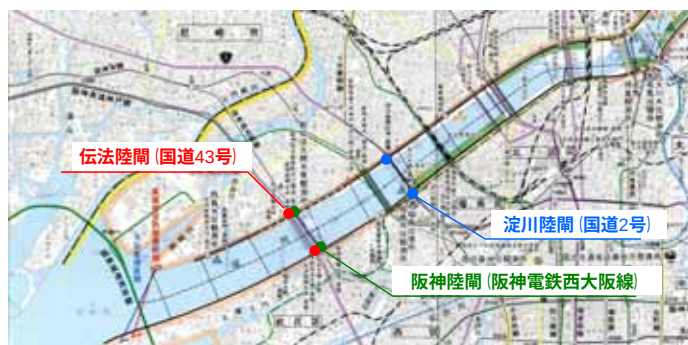
図 3.3.2-1 淀川陸閘・阪神陸閘・伝法陸閘

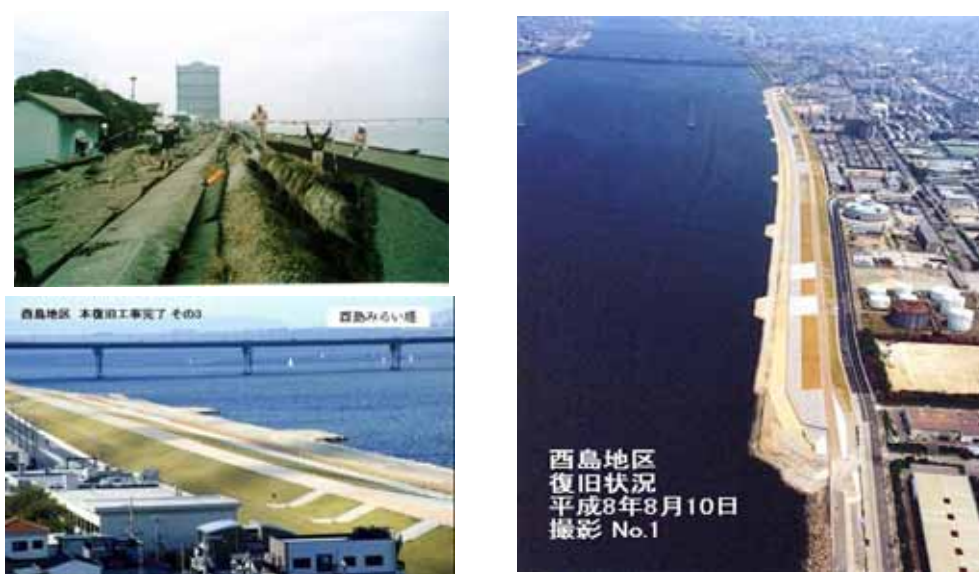
写真 3.3.3-1 西島地区災害復旧工事状況

平成7年兵庫県南部地震時には、建物の崩壊等により陸上交通が混乱し、負傷者の輸送や復旧作業のための資材輸送等に支障を生じたことから、震災時の緊急輸送等を目的として河川管理用の船着場の整備とあわせて、河川敷内に緊急用河川敷道路を整備してきたが、伝法大橋（国道43号）から木津川大橋（国道1号）までの区間で連続的に通行できない区間（約11km）がある。（写真3.3.3-1）

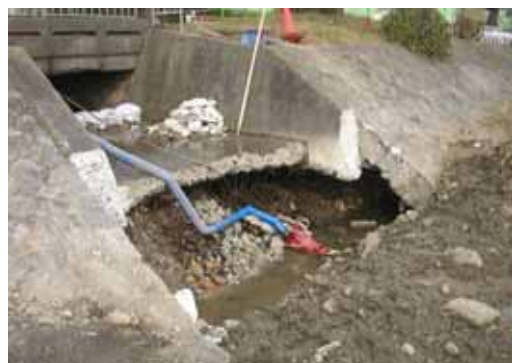
堤防・護岸等においては、施工された時代、使用材料等により、堤防天端の亀裂、法面崩壊、護岸のひび割れ、堤防内部の空洞化による陥没等が発生している。(写真3.6-1)

写真 3.6-1 護岸空洞化の状況写真（平成19年1月に瀬田川で発見されたもの）

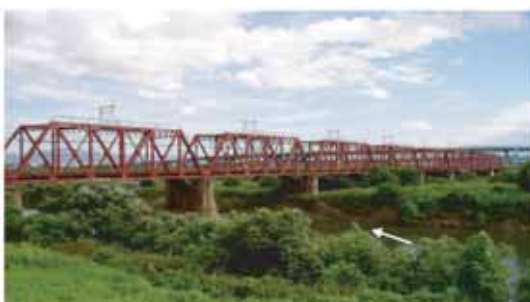
写真 3.6-2 河道内樹木の繁茂状況（木津川）

一方、河道内においては、高木樹木の繁茂及び堆積土砂によって、治水に対する影響が生じているところがあり、堆積土砂は、船舶の航行にも影響を及ぼしている。(写真3.6-2)
