### 3. 現状の課題

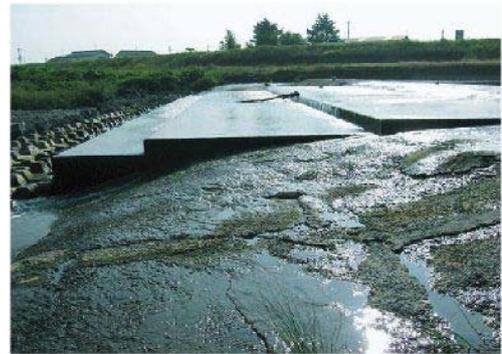
写真 3.2.1-1 魚類等の遡上・降下の阻害となっている横断工作物 高木井堰(猪名川)

低水護岸や河川敷整備に伴う低水路と河川敷の段差によって、洪水時に冠水する冠水帯が減少している。また、かつて数多く存在したワンドやたまりは、ごく限られたものだけが残されており、河口域全域に広がっていた干潟もほとんどその姿を消している。特に琵琶湖では、水田等の陸域との自由な魚の行き来が琵琶湖の水位低下によって阻害されるなど、河川の横断方向(水域～河川敷・堤防～河川区域外)の連続性が分断されている。(図 3.2.1-1) また、魚類の自由な遡上・効果を阻害するダムや堰等の河川横断工作物により縦断方向(山～湖・川～海)にも不連続になっているところがある。(写真 3.2.1-1) さらに、土砂の採取に伴い河床低下が進んだところもある。

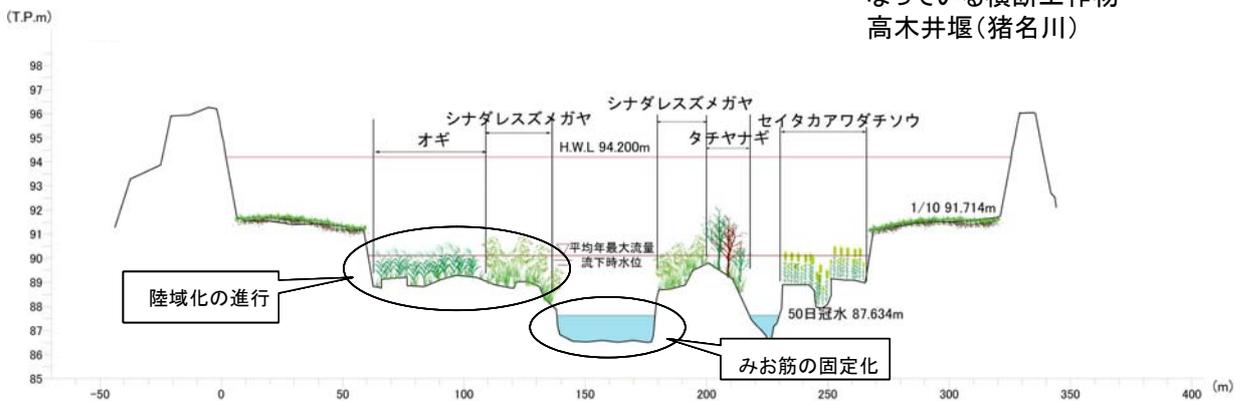
図3.2.1-1 横断方向の連続性が分断された野洲川の横断面図

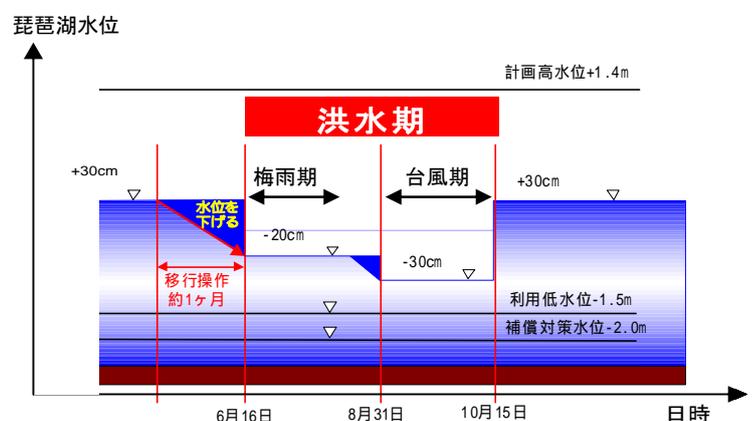
図 3.2.2-1 瀬田川洗堰操作規則に基づく琵琶湖の水位管理図

また、琵琶湖では、瀬田川洗堰の水位操作により、生物の生息・生育・繁殖環境を形成してきた季節的な水位変動パターンが変化した。これは琵琶湖開発事業の目的である淀川水系の治水・利水面の必要性から行われているものであり、それが琵琶湖の環境変化の一つの要因ともなっ

ている。例えば、5月中旬頃から約1ヶ月の間に、洪水期に備えて琵琶湖水位を約50cm急激に低下させてしまうとともに、気象条件によっては、夏以降の水利用により必然的に水位が低下する場合がある。これらが魚類等の産卵・生息に影響を与えているおそれがあるほか、琵琶湖の水位が高い冬から春の期間には波浪による浜欠けを助長し、またヨシ刈りに影響を与えているところがある。(図 3.2.2-1、写真 3.2.2-1,2)

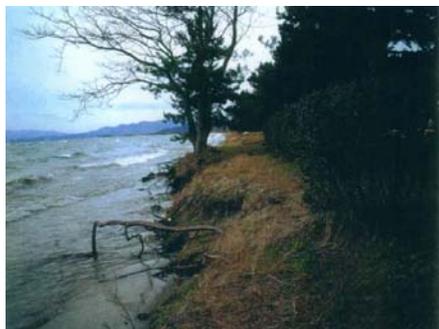
写真3.2.2-1 琵琶湖沿岸における浜欠け

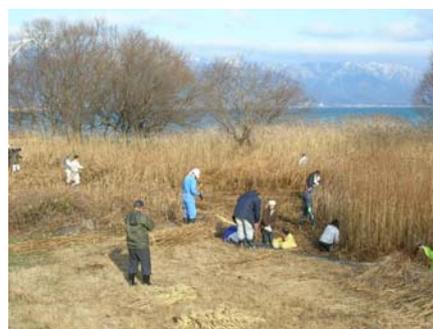
写真3.2.2-2 琵琶湖 湖辺 ヨシ刈りの様子

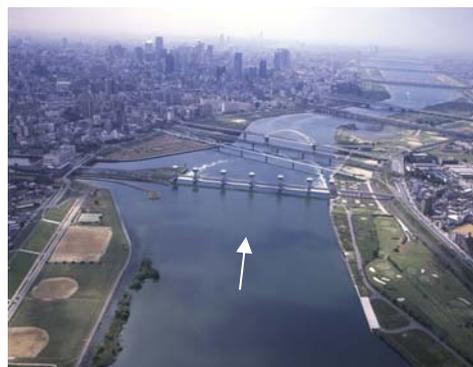
写真 3.2.3-1 淀川大堰から下流を望む

また、淀川大堰から本川下流へは年間を通じて魚道から放流を実施しているが、渇水時には、放流を制限または停止している。(写真 3.2.3-1)

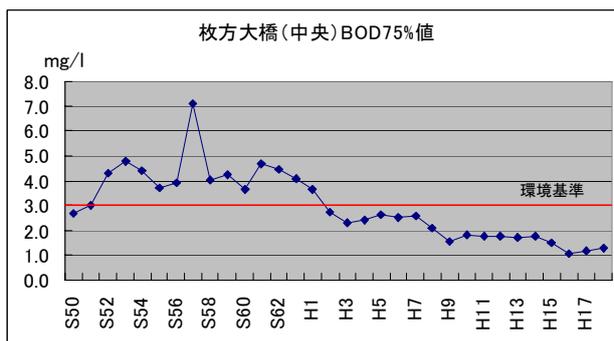
図 3.2.4-1 枚方大橋地点のBODの経年変化

淀川水系の各河川の水質は、昭和 30 年代に始まる高度経済成長期から急激に悪化したが、水質汚濁防止法の制定や下水道整備の進捗等により改善されてきている。近年、国が管理する区間では大腸菌群数を除いて概ね生活環境に関わる環境基準を達成している。(図 3.2.4-1)

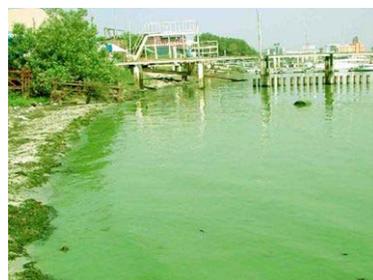
出典：滋賀県琵琶湖環境科学研究センター  
写真 3.2.4-1 琵琶湖岸のアオコ

琵琶湖では、富栄養化防止条例や水質汚濁防止法に基づく上乘せ条例の制定をはじめとして、湖沼水質保全特別措置法による湖沼水質保全計画に基づく水質保全対策等、様々な汚濁負荷削減対策を実施してきているが、湖沼水質保全計画に定めた目標値を満足するに至っていない。また、アオコ等が発生している。これは、市街地や農地からの汚濁負荷物質(面源負荷)削減対策の遅れや内湖や湿地帯の消失による水質浄化機能の低下が原因と考えられる。(写真 3.2.4-1、図 3.2.4-2)

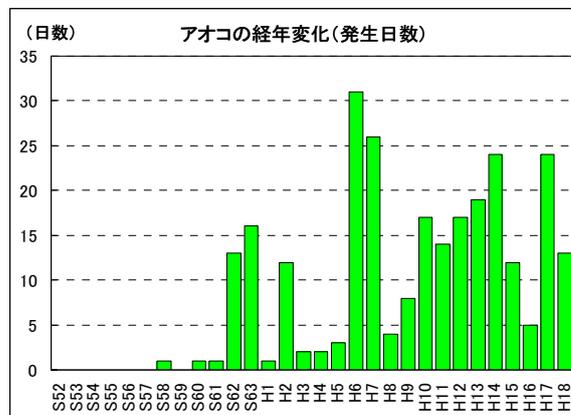
図 3.2.4-2 琵琶湖でのアオコの発生日数

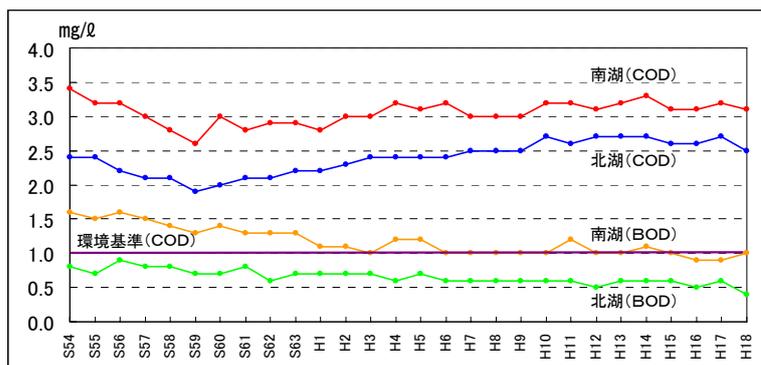
図 3.2.4-3 琵琶湖での BOD と COD の乖離現象 (北湖 28 地点、南湖 19 地点の表層データの年間平均値)

また、近年、琵琶湖では下水道整備等の効果により BOD は少しずつ改善されているが、COD は昭和 59 年を境として徐々に増加傾向にあり、このように BOD と COD の変動傾向が乖離し、COD が上昇する現象は、水中有機物のうち生物に分解されにくい有機物の増加が原因の一つであると考えられている。(図 3.2.4-3)

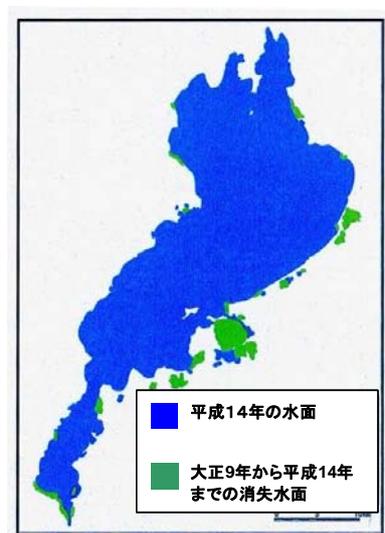
図 3.2.6-1 琵琶湖の内湖の減少

琵琶湖における内湖、淀川の干潟やワンド等の湿地帯、瀬と淵が減少している。(図 3.2.6-1) また、低水護岸整備や琵琶湖の湖岸堤・湖岸道路等の設置により水陸移行帯を分断しているところがあるなど、河川形状の変化が顕著に見られる。そのほかにも水質や底質の悪化、水位変動の減少や外来種の増加並びに水田を産卵の場としていた魚類の移動経路の遮断等様々な要因が、生物の生息・生育・繁殖環境を改変し、固有種をはじめとする在来種の生息数の減少を招いている。

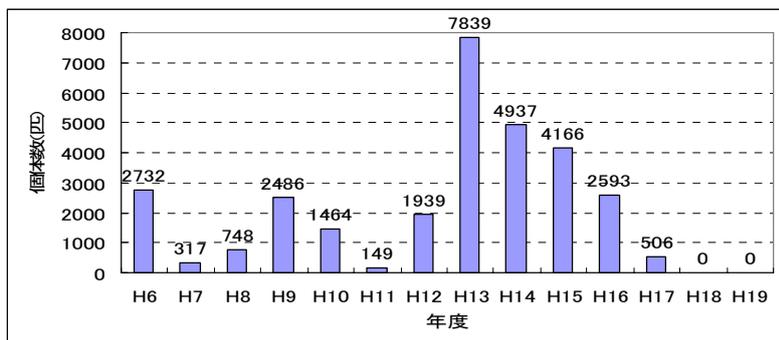
図 3.2.6-2 イタセンパラ仔稚魚調査(城北地区)の結果

ボタンウキクサ等の外来種の脅威が懸念されているなか、城北地区において、平成18年、平成19年のイタセンパラ仔稚魚調査では生息が確認されず、生息が危機的状況にある。(図 3.2.6-2、写真 3.2.6-1)

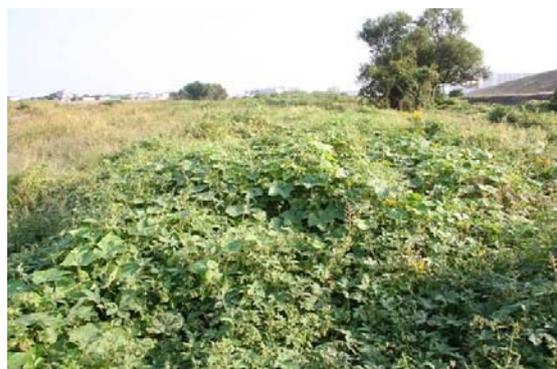
写真 3.2.6-2 アレチウリ等外来植物繁茂の状況

淀川、猪名川等の都市域を流れる河川においては冠水頻度の減少により河川敷の干陸化が進み、ヨシ等の抽水性植物が衰退するとともに、ツル性植物や樹木の繁茂が見られる。これにより、河川特有の植生が減少し、付随して生物の生息・生育・繁殖環境が悪化している。特に猪名川では、外来種であるアレチウリの繁茂が顕著になっている。(写真 3.2.6-2)

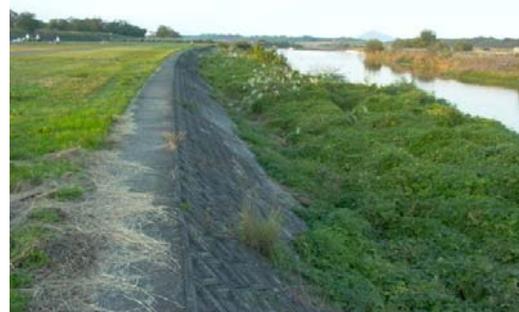
写真 3.2.7-1 コンクリート護岸

河川は多様な自然景観を持ち、また都市における貴重な親水空間でもあるが、場所によって、コンクリート護岸・橋梁・河川敷利用施設等の人工構造物が、周辺の景観と調和していないところがある。(写真 3.2.7-1) 特に、河岸部のコンクリート護岸が連続していることは、生物の生息・生育・繁殖環境のみならず、眺望という点からも大きな課題である。また、近年では河道内の干陸化により陸性植物が繁茂し、レキ河原等河川本来の景観が損なわれている。

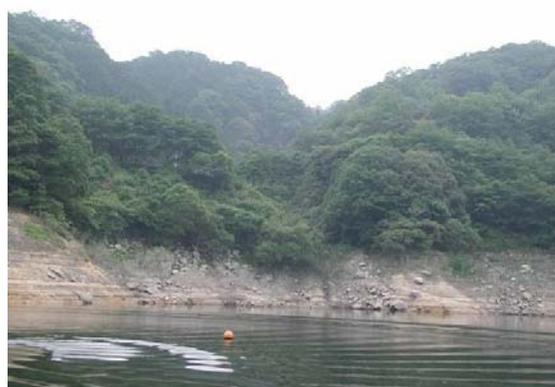
写真 3.2.7-3 貯水池斜面の裸地

また、ダム貯水位の変化によりダム貯水池の斜面において裸地が露出し景観を損ねているところもある。(写真 3.2.7-3)

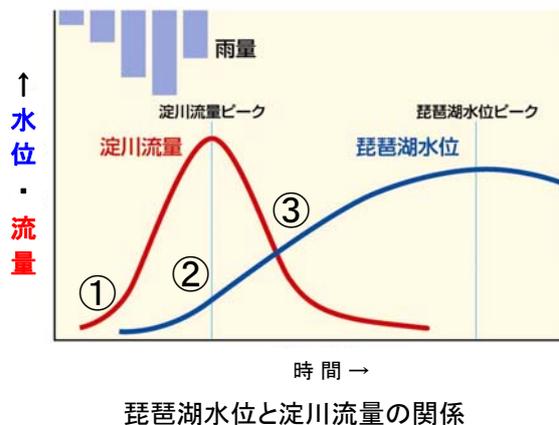
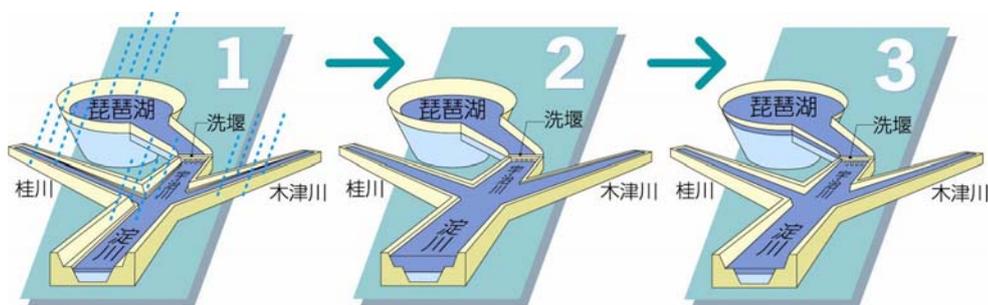
①大雨で淀川の水位が上昇し始めますが、琵琶湖の水位はゆっくり上昇していきます。

②淀川の流量がピークになっても、琵琶湖の水位はさほど上昇していないので、洗堰からの放流を制限します。

③淀川の流量が減り始めるとき、琵琶湖の水位を下げるため、洗堰を全開します。(後期放流)

図 3.3.1-1 洪水時の琵琶湖からの放流イメージ

そもそも、淀川水系の治水計画では、木津川、桂川等の流量が先に増大し、続いて淀川本川のピークを迎え、その後ある時間差をもって琵琶湖水位がピークを迎えるという淀川水系の特性を活かし、下流部が危険な時は、下流の洪水防御のために、瀬田川洗堰は放流制限もしくは全閉操作を行うこととしている。その後、下流部の洪水がピークを過ぎた後、上昇した琵琶湖水位を速やかに低下させるために瀬田川洗堰を全開して琵琶湖からの後期放流を行うこととしている。(図 3.3.1-1)

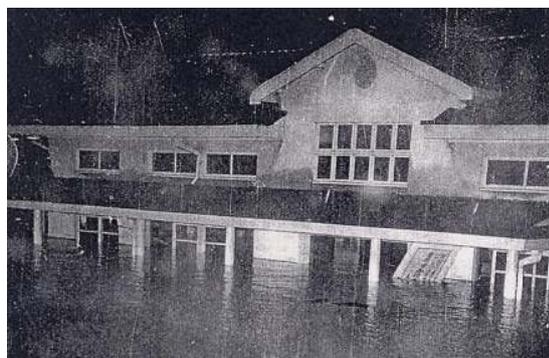
写真 3.3.1-4 亀岡駅  
(昭和28年9月台風13号)

他の狭窄部である木津川の岩倉峡上流の上野地区、桂川の保津峡上流の亀岡地区、猪名川の銀橋周辺上流の多田地区についても、洪水による浸水常襲地帯となっている。しかし、狭窄部は下流への洪水の急激な流出を抑制しており、開削の方法によっては、下流の治水安全度が大きく低下することとなる。これらの問題をいかに解決し、上下流の治水安全度を向上させるかが、宇治川・瀬田川、木津川、桂川、猪名川に共通する課題である。(写真 3.3.1-1～4)

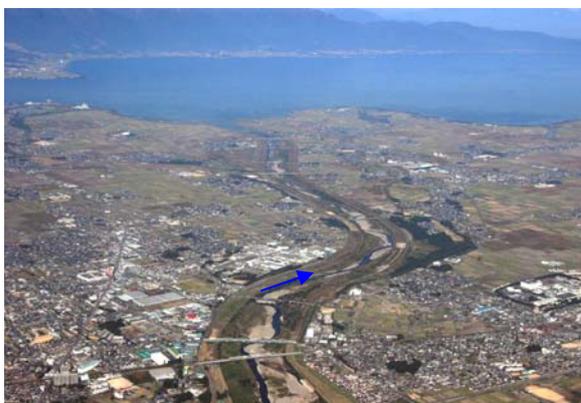
写真 3.3.1-5 野洲川(放水路区間)

一方、琵琶湖流入河川には天井川が多く、堤防が決壊した場合の被害は甚大なものとなる。そのうち、野洲川や草津川においては、これを解消することを目的に放水路の整備を進め、通水している。しかし、姉川・高時川などは現在もなお天井川のままである。琵琶湖流域の中でも、湖南地域は、交通網が整備され利便性が良いこと等から人口増加が著しく都市化が進み資産が集積しており、浸水による被害ポテンシャルが高まっている。また、相模川や堂の川などの大津市南部を流下する 8 河川の流域は、都市化が進み資産が集積している一方で、河川の流下能力が小さく、近年も浸水被害が発生している。(写真 3.3.1-5~8、図 3.3.1-2)

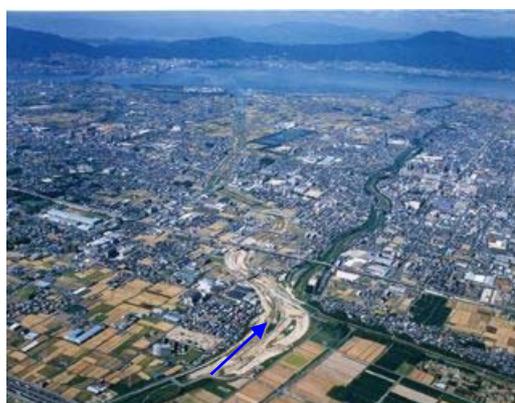
写真 3.3.1-6 草津川(分派部)

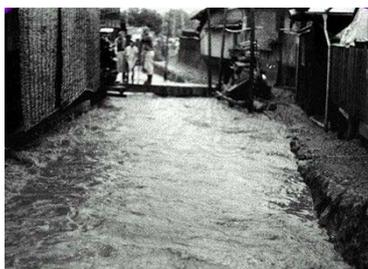
写真 3.3.1-7 相模川(昭和 47 年 9 月  
床下浸水 898 戸)

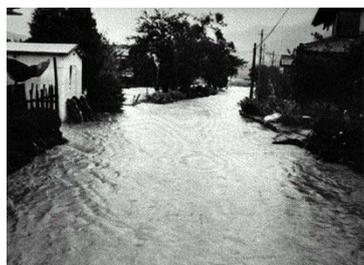
写真 3.3.1-8 堂の川(昭和 44 年 8 月  
全壊家屋 1 戸、床上浸水 11 戸)

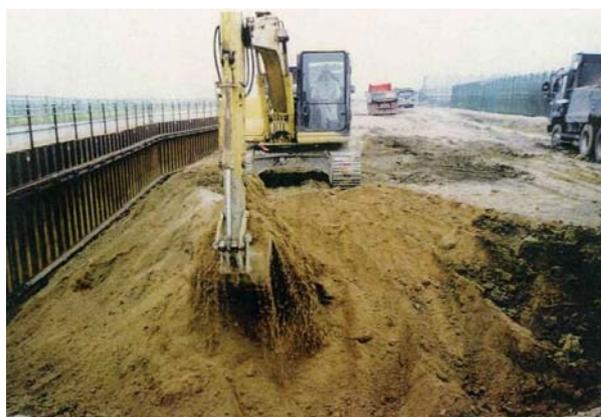
写真 3.3.1-9 木津川の堤防の状況

また、これまでに整備されてきた堤防は、材料として品質管理が十分になされているとは限らない土砂を用いて逐次築造されてきた歴史の産物である。また、時代によって築堤材料や施工方法が異なり、過去の被災原因を解明することも難しいことから、盛土構造である堤防の安全性は被災経験などに基づいて確認されているにすぎない。このため、現在の堤防の安全性にかかる信頼度をさらに高めていくことが求められている。(写真 3.3.1-9、図 3.3.1-3)

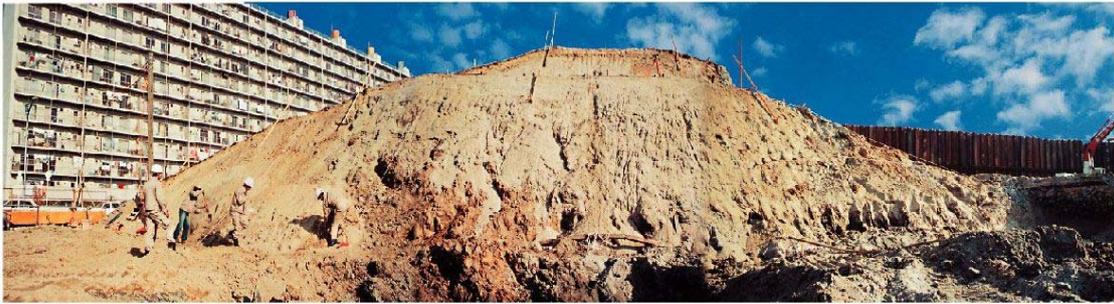
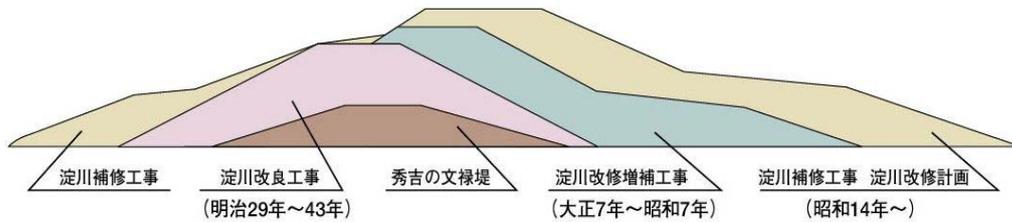
図 3.3.1-3 淀川堤防の変遷

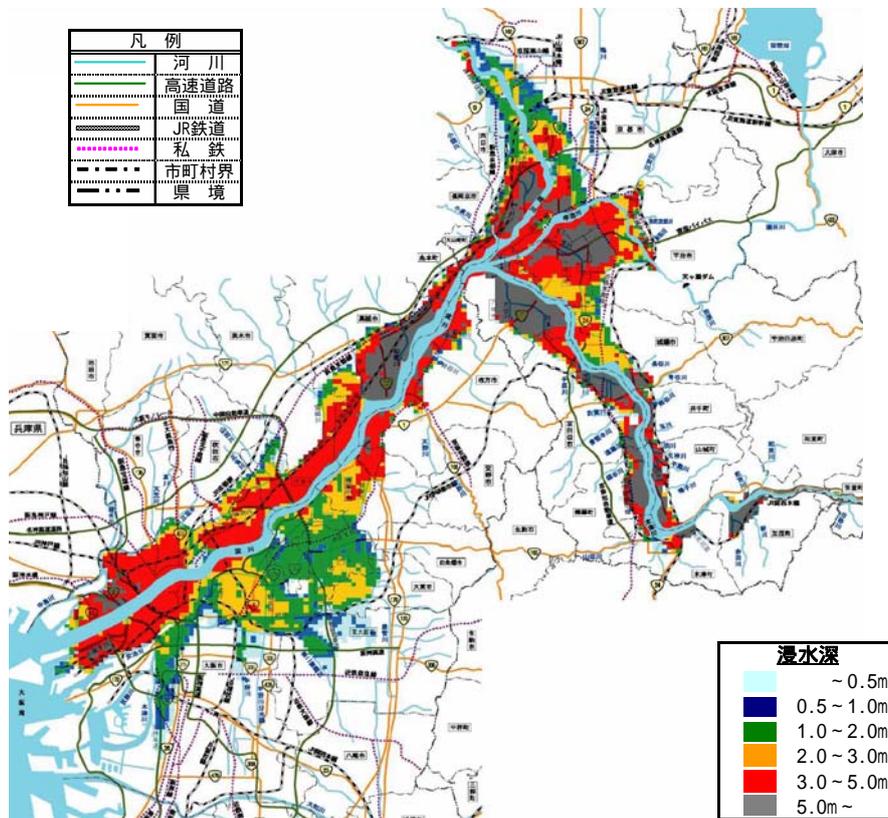
図 3.3.1-4 淀川・宇治川・木津川・桂川浸水想定区域図

流域平均2日雨量約500mmの降雨が発生した場合は、京都、大阪府域で国が管理する区間の堤防が決壊することによって被害が及ぶ可能性がある区域の面積は、約32,000ha、人口は約1,821,000人にのぼると想定される。(図 3.3.1-4)

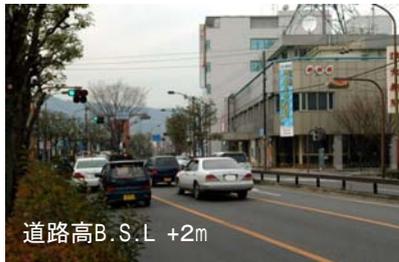
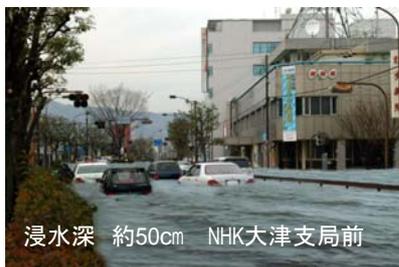
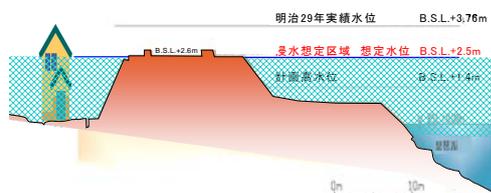
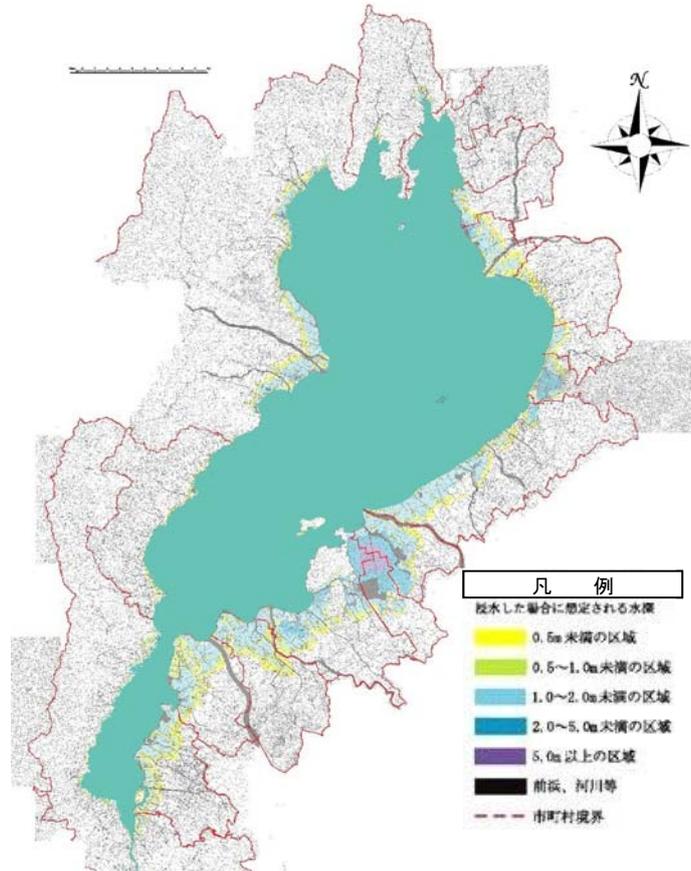
湖岸堤設置地区の浸水イメージ

琵琶湖浸水想定区域図

図 3.3.1-5 明治 29 年洪水を対象洪水として公表された琵琶湖浸水想定区域図、およびその浸水イメージ

琵琶湖周辺に甚大な被害をもたらした明治 29 年 9 月洪水と同規模の降雨があった場合には、琵琶湖の水位が+2.5m まで上昇し、計画高水位(琵琶湖水位+1.4m)を大きく上回るとともに、平常時最高貯水位(琵琶湖水位+0.3m)を超過する期間は約 1 ヶ月にも及び、最大約 18,000ha が浸水すると想定される。(写真 3.3.1-10、図 3.3.1-5)

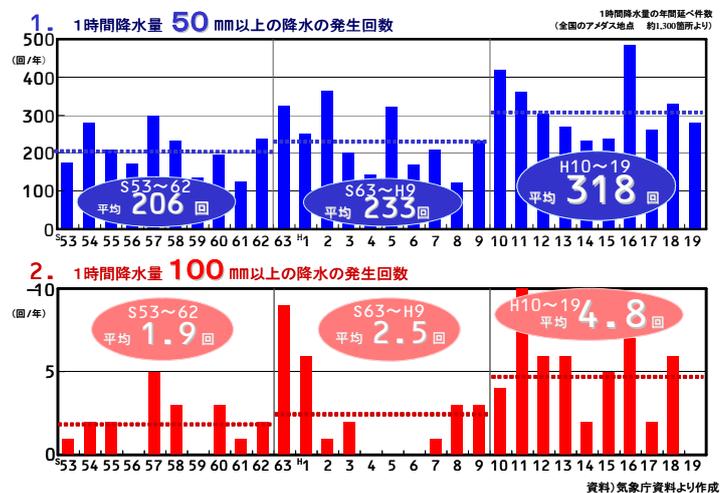
図 3.3.1-6 1時間に 50mm や 100mm を超す集中豪雨

また、昨今の気象状況においては、毎年各地で大雨が発生し、いわゆる「異常気象」という言葉を耳にすることが多くなっている。この 30 年間の推移を見るだけでも、例えば、1時間に 50mm や 100mm 以上の降雨を観測した回数が、大きく増加している。(図 3.3.1-6)

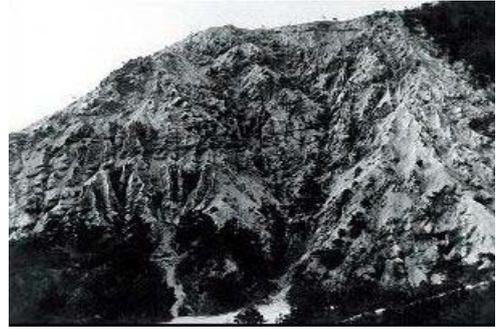
写真 3.3.1-12 三上山の荒廃状況(大正4年)

一方、淀川水系の上流域では、過去に著しく森林の荒廃がすすみ、大規模な山腹崩壊が発生し、洪水時に土砂が下流へ大量に流れ込むことにより、多くの人命財産に被害をもたらしてきた。山腹工による裸地緑化が進んだ近年においても、台風などの豪雨により山腹崩壊や土石流が発生している。(写真 3.3.1-12)

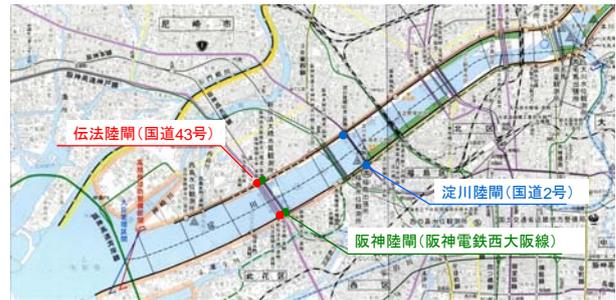
図 3.3.2-1 淀川陸閘・阪神陸閘・伝法陸閘

しかし未だ一部の橋梁横断部では、高潮時に陸閘によって浸水を防ぐことを余儀なくされている箇所もあり、陸閘操作時には、鉄道及び幹線道路が長時間遮断されることから、社会経済上の影響を与えている。(写真 3.3.2-1,2、図 3.3.2-1)

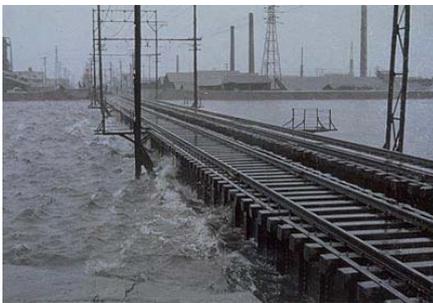
写真 3.3.2-1 昭和36年9号台風時の阪神電鉄西大阪線橋梁の状況

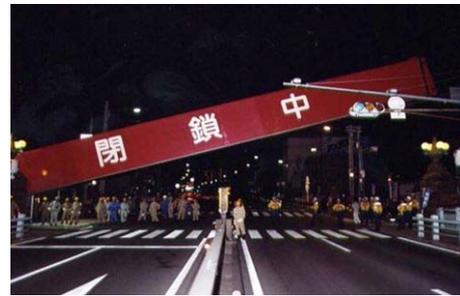
写真 3.3.2-2 淀川陸閘ゲート

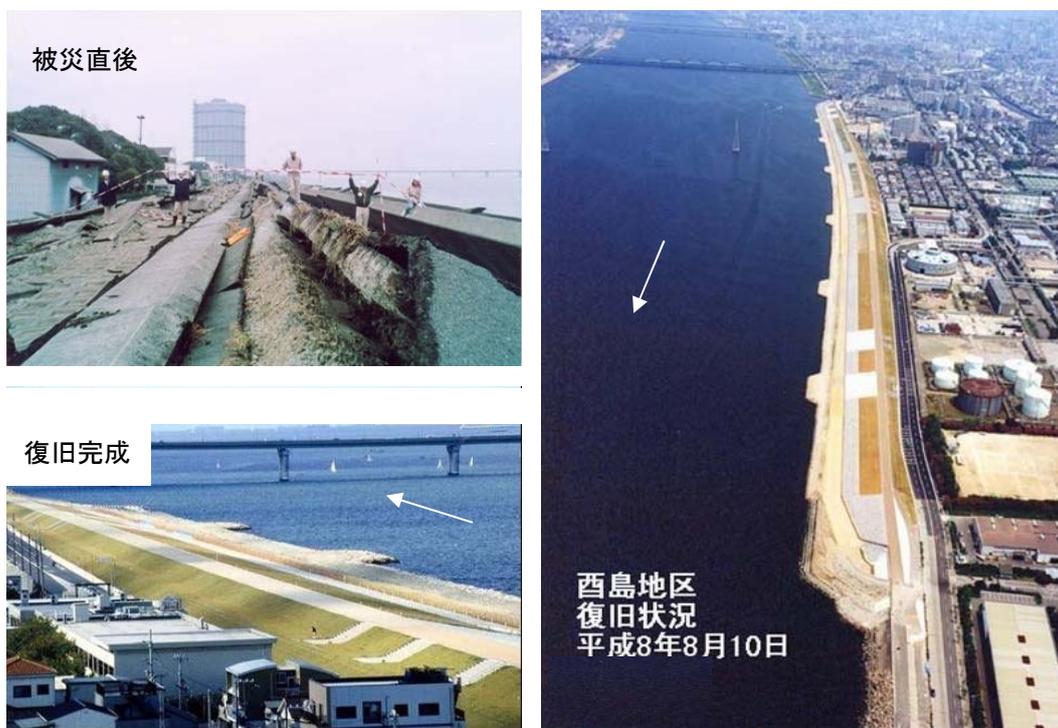
写真 3.3.3-1 西島地区災害復旧工事状況

平成 7 年兵庫県南部地震によって淀川下流部の堤防が破壊されたことを受けて堤防の耐震対策を実施してきた。(写真 3.3.3-1)

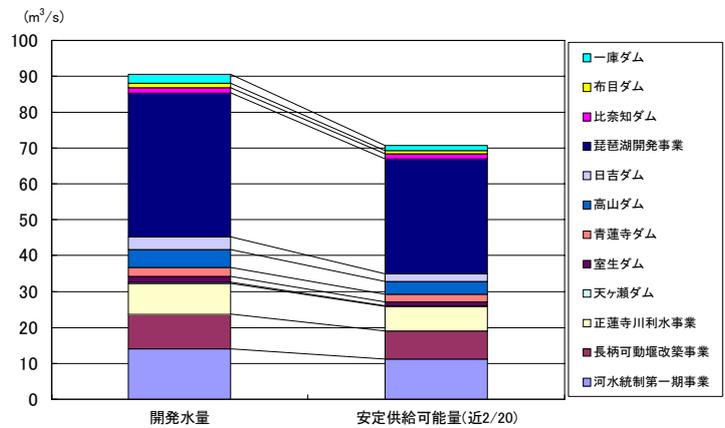
図 3.4-5 淀川水系における安定供給可能量

さらには近年の少雨化傾向により淀川水系でも渇水が頻発しており、室生ダム、日吉ダム、一庫ダムの給水区域では頻りに渇水調整を実施せざるを得ない状況となっている。(図 3.4-4) 水資源開発施設で開発された水量を最近 20 年間のデータに基づいて評価すると、安定供給可能量としては、約 8 割程度と試算されている。

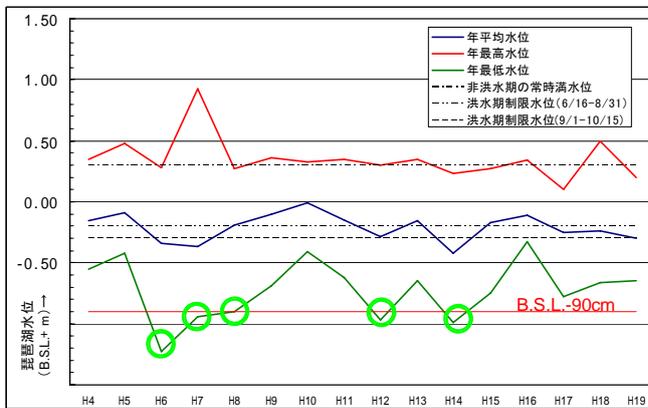
図 3.4-6 琵琶湖年水位グラフ

(図 3.4-5) また、琵琶湖においても沿岸の浸水被害を軽減するために、洪水期に制限水位まで水位を下げることにあわせて、平成 4 年以降の 15 年間で、琵琶湖水位マイナス 0.9m 以下となる水位低下が 5 回発生している。(図 3.4-6)

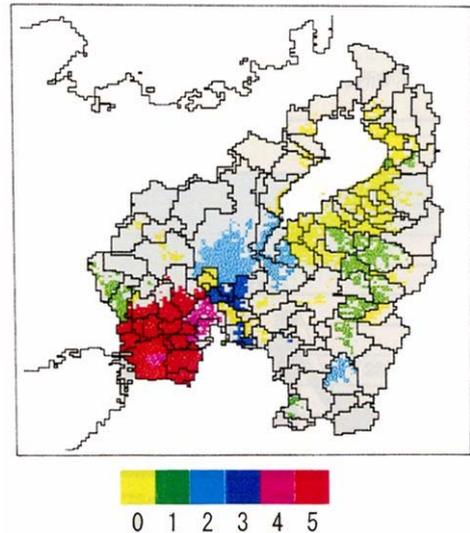
図 3.4-9 河川水の反復利用回数

琵琶湖・淀川における水資源は高度に利用されており、琵琶湖沿岸から最下流の取水地点(淀川大堰)までの反復利用回数は 5 回にも及ぶ。また、最下流地点までには支川・水路に加えて、下水道や工場排水等多くの排水があり、その取排水形態は非常に複雑になっている。このため、水道用水としての反復利用回数は他の水系に比べて多く、一度本川に有害物質が混入した場合には、多くの取水施設に影響を及ぼすおそれがある。(図 3.4-7～9)

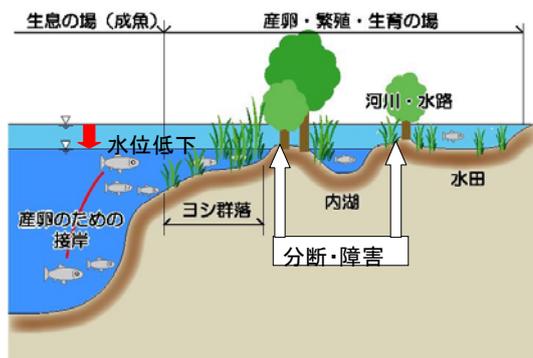
図3.5.4-1 水陸移行帯分断の模式図

琵琶湖における内湖の減少、淀川の干潟やワンド等の湿地帯の減少、瀬と淵等の河川形状の変化、水質や底質の悪化、水位変動の減少、外来種の増加、水田を産卵の場としていた魚類の移動経路の遮断等、様々な要因により生物の生息・生育・繁殖環境が変化し、固有種をはじめとする在来魚の減少を招いている。(図 3.5.4-1)

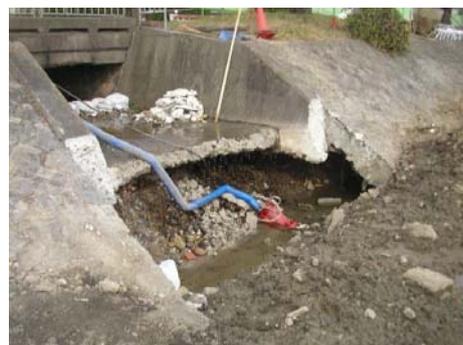
写真3.6-1 護岸空洞化の状況写真  
(平成19年1月に瀬田川で発見)

堤防・護岸等には、堤防上面の亀裂、堤防斜面の崩壊、護岸のひび割れ、堤防内部の空洞化による陥没等も発生している。(写真 3.6-1)

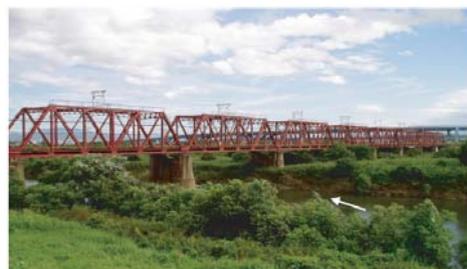
写真 3.6-2 河道内樹木の繁茂状況(木津川)

河道内における樹木の繁茂や土砂の堆積が生じ、治水上の影響が生じている区間がある。また、土砂の堆積は、船舶の航行にも影響を及ぼしている。
