## 《 やっぱり活断層であった！ 》＝右岸鞍部南斜面の地表踏査＝

2008年9月26日

自然愛・環境問題研究所

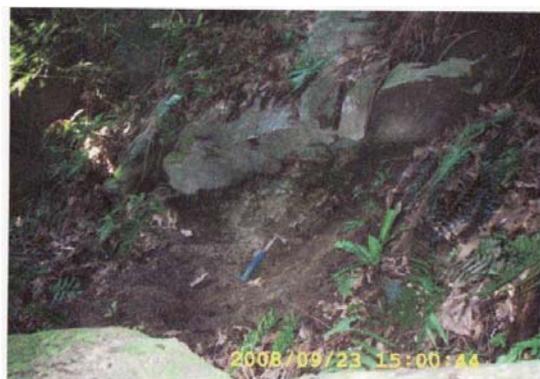
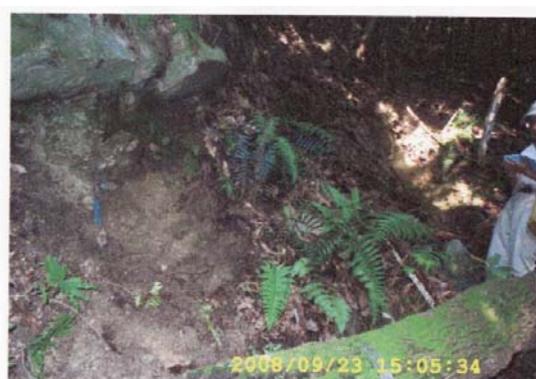
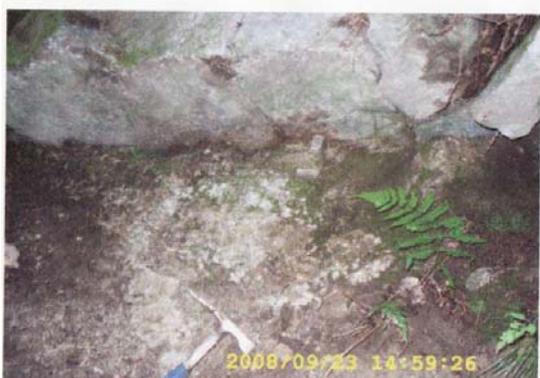
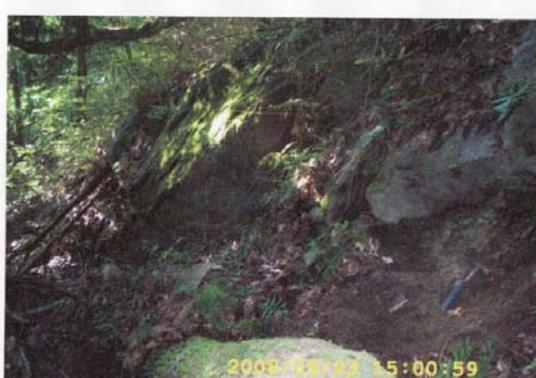
[ 写真 A ]

この露頭断層は、「平成13年度 右岸鞍部地質調査業務報告書」に明示され、次ページに示す地質平面図で標高257m地点に存在する。細粒花崗岩の岩盤がスパッと切れた断層面を見せ、新鮮な岩体である。N55° E、51° NWと見る。

[ 写真 A ]右下の写真で左手にも岩体が見える。走向はN40° Eとややずれているが、これも同じ様に同傾斜の断層面を見せている細粒花崗岩の新鮮岩体であった。

細粒花崗岩断層面の際から、鋤簾にて破碎帯を探る。破碎部の角礫は脆く小さく壊れやすく、全体に未固結状態である。断層面の際から約3mまで破碎帯の表面を削ったが、新鮮な、或いは固い部分は現れず、恐らく東側の幅20m程の谷部は新しい時代の破碎帯と思われた。

この部分のF-1断層とF-3断層は、断層岩体は新鮮であり風化が進んでいない事、破碎部は礫混じり粘土が柔らかく「未固結」状態である事、破碎帯幅が15～20mに及ぶ大規模な断層と見られるので、地質学的に「活断層」である。

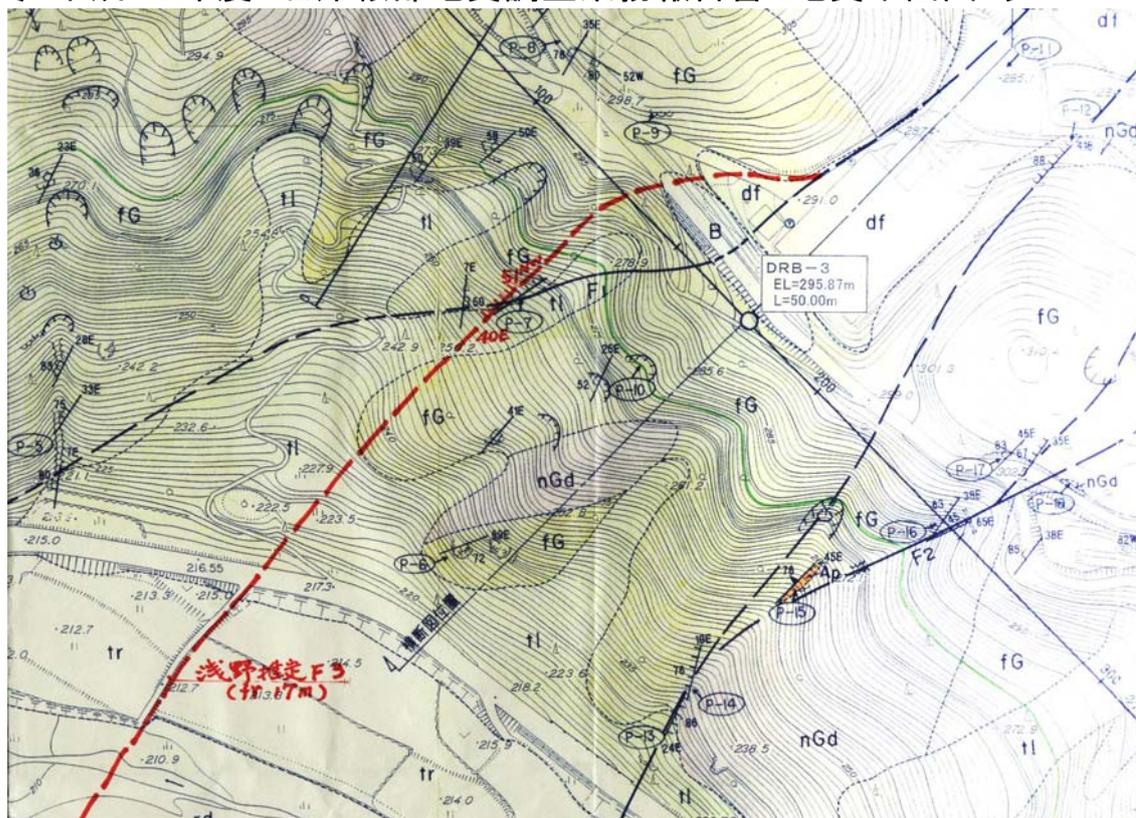
## 〔平成13年度 右岸鞍部地質調査業務報告書 地質平面図〕

(朱筆の記入は浅野が行なう。N40° E, 51° NWは露頭断層)

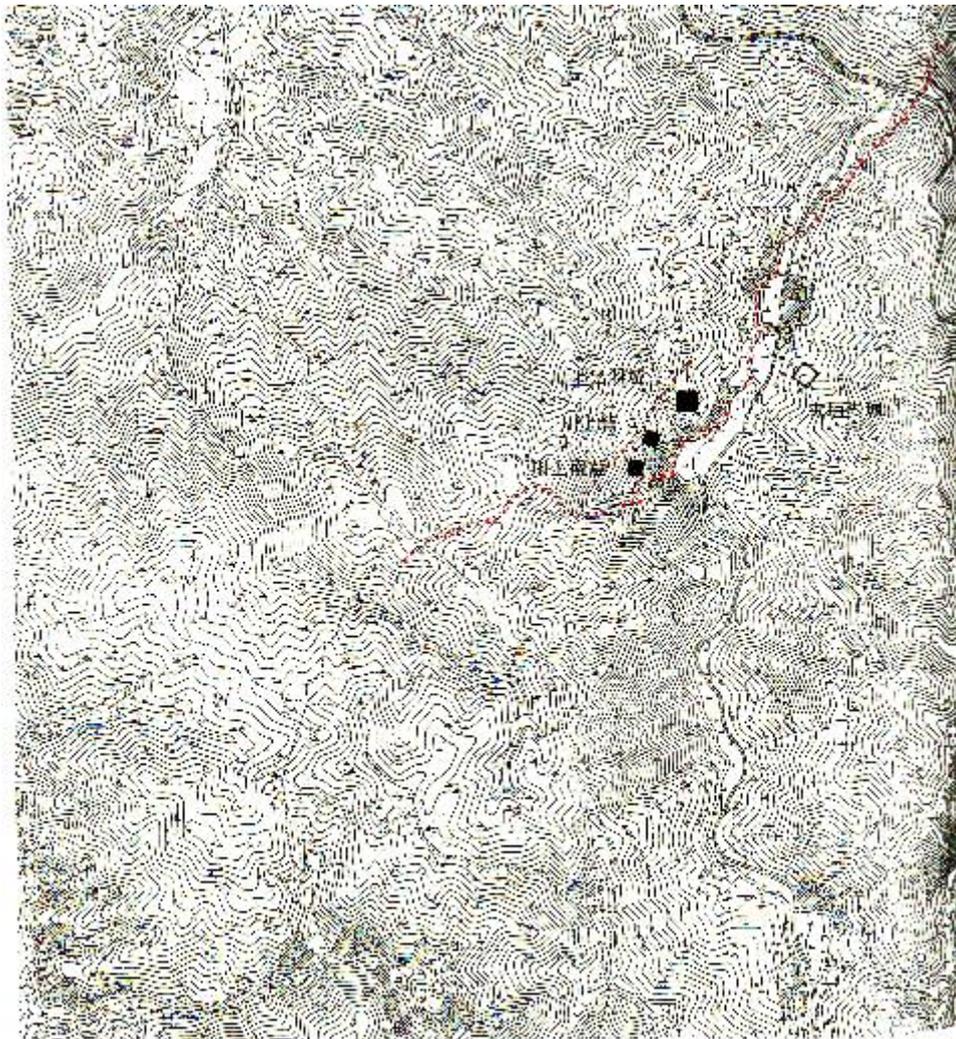
図142 明治中期の交通路と川上地区の中世城砦遺跡（縮尺1/2万「阿保村」明治25年作成）

川上南砦の横に出る。緩やかな坂を登って行くと広がった尾根の頂きを歩き、羽根集落からの道に出会う。そのまま南西方向に向かうと滝之原へと出る。出会いを左へ南々東へ向かうと、種生、高尾を通じ桜峠越えて多気に出、先は伊勢に下るのみである。木津川水運と繋いで古代の道が、この地を通っていたのは大寺院用の材木流送とも関係していたであろうが、活断層の作った断層崖などの地形が人の交通に便利を与えていた事が大きい要素である。明治25年に作成された「阿保村」の地形図を示し、右岸鞍部から滝之原方面への道の内、古代より存在していたであろう部分を朱点で表した。川沿いの低地に人家が集まるようになって、古代の道も多く変化してしまったと思われるが、往時の直線状の名残が見て取れる。

〔 明治25年作成「阿保村」地形図＝「川上ダム建設事業に伴う埋蔵文化財発掘調査報告書」より〕
