説明資料(第2稿)での記載箇所		章項目	5.3.1	ページ	p.39	行	4行目
事業名	堤防補強		河川名	淀川			
府 県	大阪府	市町村	守口市		地先	八雲北

説明資料(第2稿)での記載箇所		章項目	5.3.1	ページ	p.39	行	4行目
事業名	堤防補強		河川名	淀川			
府 県	大阪府	市町村	寝屋川市		地先	仁和寺本町

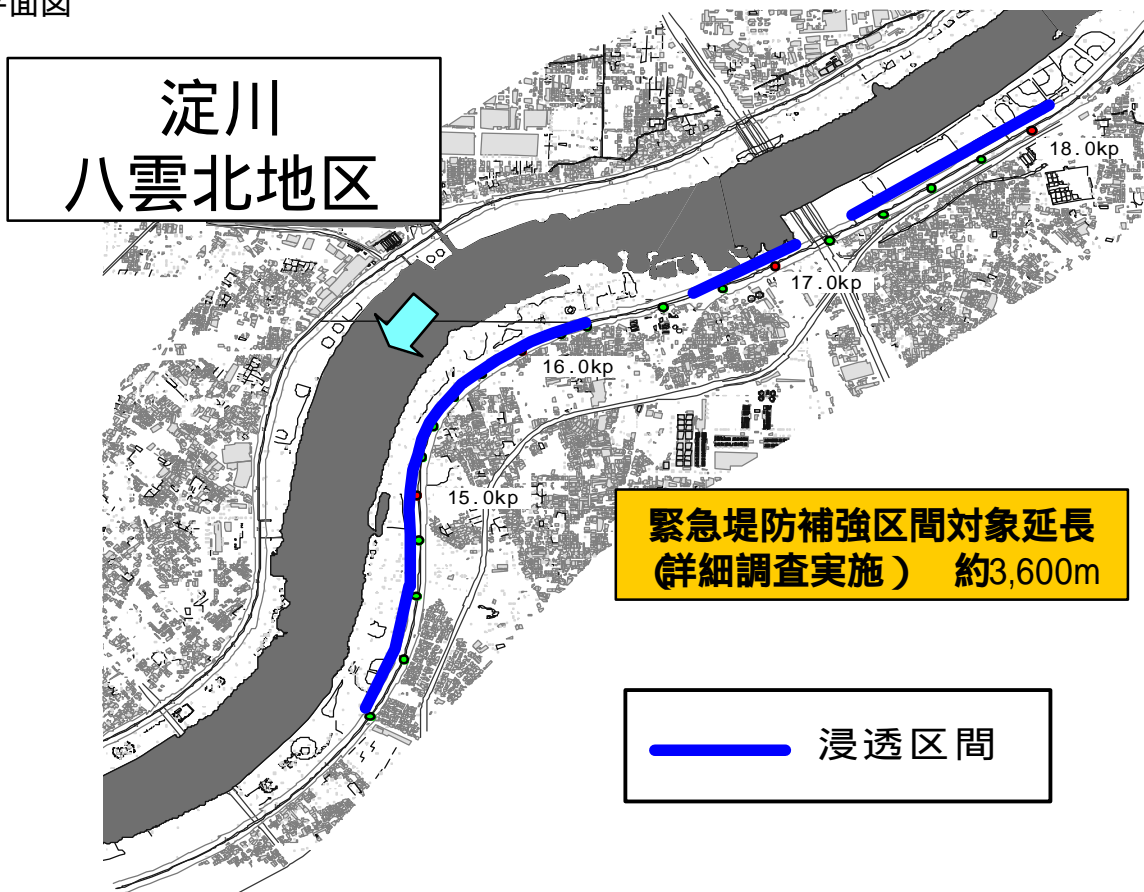
平面図

具体的な整備内容
 緊急堤防補強区間対象延長
 (詳細調査実施) 約3,600m

事業の数量 諸元等
 浸透対策 L=3,600m
