説明資料(第2稿)での記載箇所		章項目	5.3.1	ページ	p.39	行	4行目
事業名	堤防補強		河川名	淀川			
府 県	大阪府	市町村	枚方市		地先	樟葉

河川整備の方針
堤防補強
 高規格堤防整備区間及び緊急な対策が必要な区間において堤防補強を実施する。併せて対策効果のモニタリングを実施する。実施の優先度は、破堤したときの背後地への被害影響、堤防危険度を考慮して、詳細設計を行い、必要な箇所について緊急に堤防補強を実施する。

説明資料(第2稿)での記載箇所		章項目	5.3.1	ページ	p.39	行	4行目
事業名	堤防補強		河川名	淀川			
府 県	大阪府	市町村	大阪市		地先	福町

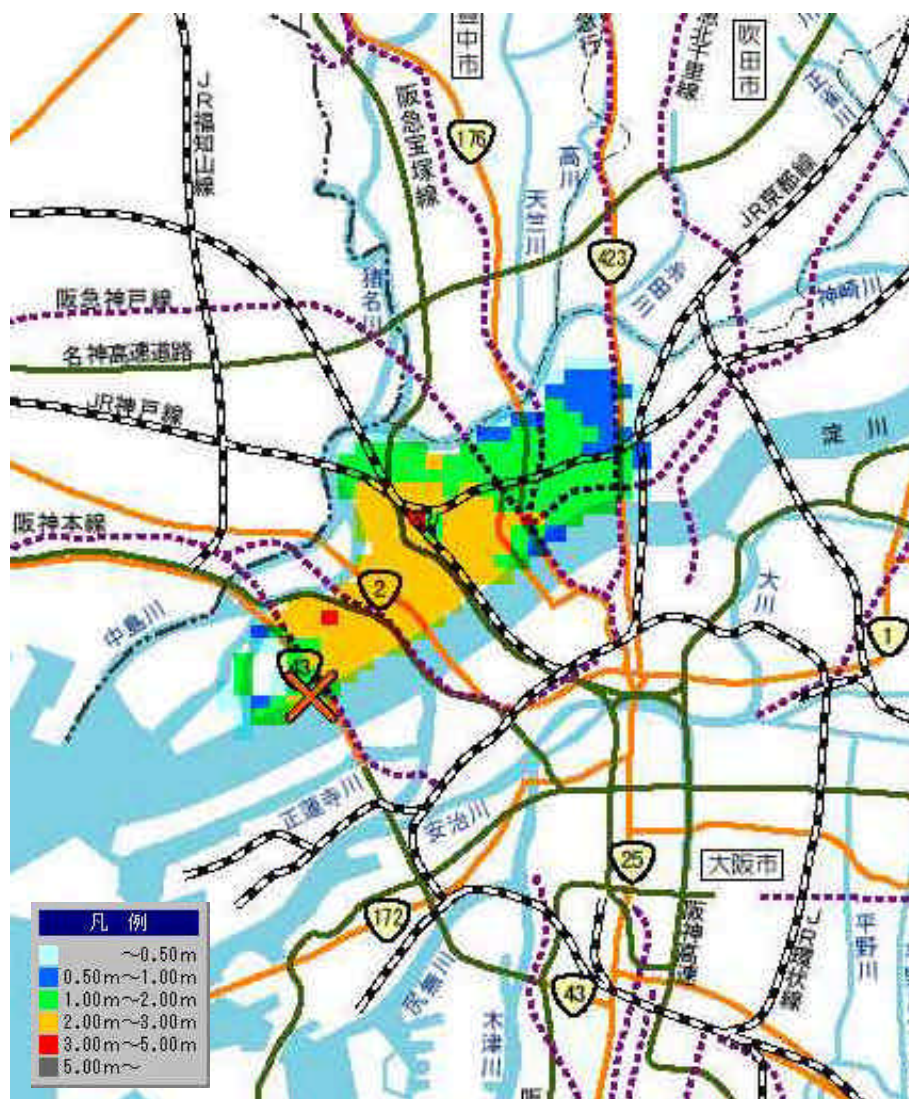
想定氾濫被害 (「5313」型 2.0倍降雨時)

被害額	42,623	(億円)
浸水面積	1,679	(ha)
被災人口	116,225	(人)
浸水家屋	51,263	(戸)
