説明資料(第2稿)での記載箇所		章項目	5.3.1	ページ	p.39	行	4行目
事業名	堤防補強		河川名	淀川			
府 県	大阪府	市町村	摂津市		地先	鳥飼西

河川整備の方針
堤防補強
 高規格堤防整備区間及び緊急な対策が必要な区間において堤防補強を実施する。併せて対策効果のモニタリングを実施する。実施の優先度は、破堤したときの背後地への被害影響、堤防危険度を考慮して、詳細設計を行い、必要な箇所について緊急に堤防補強を実施する。

説明資料(第2稿)での記載箇所		章項目	5.3.1	ページ	p.39	行	4行目
事業名	堤防補強		河川名	淀川			
府 県	大阪府	市町村	摂津市		地先	烏飼上

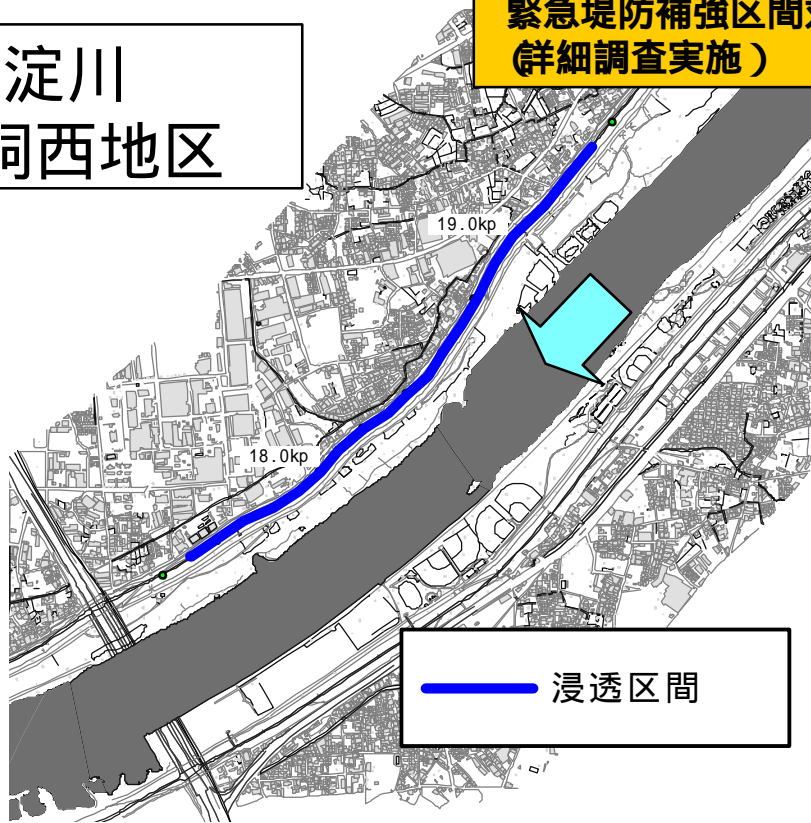
平面図

淀川
鳥飼西地区

緊急堤防補強区間対象延長
(詳細調査実施) 約1,700m

— 浸透区間

具体的な整備内容
 緊急堤防補強区間対象延長
 (詳細調査実施) 約1,700m

事業の数量 諸元等
 浸透対策 L=1,700m

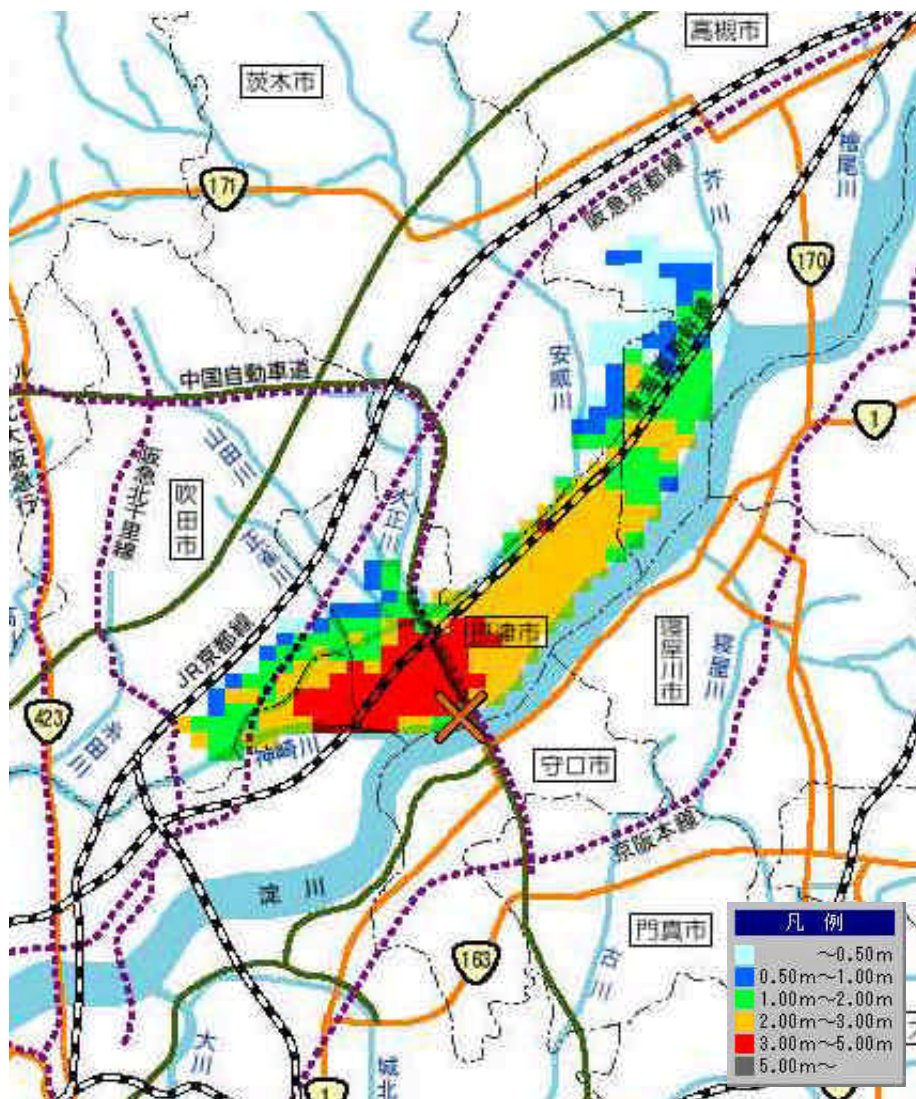
想定氾濫被害（「5313」型2.0倍降雨時）

被害額	25,922	(億円)
浸水面積	2,112	(ha)
被災人口	100,768	(人)
浸水家屋	36,069	(戸)

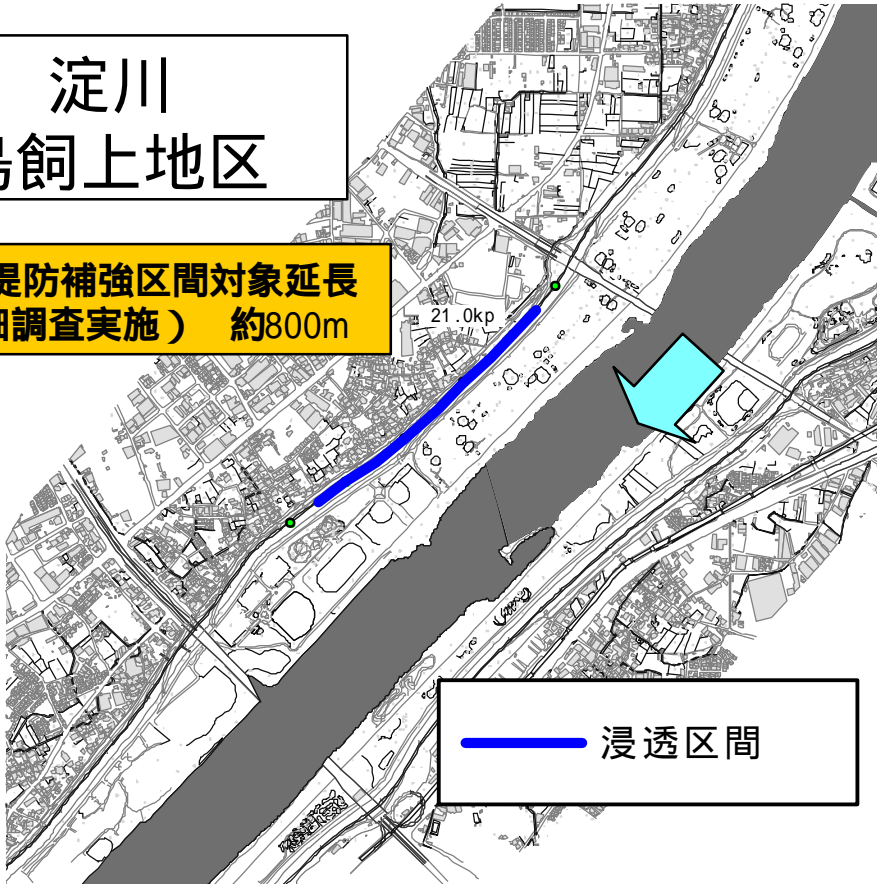
平面図

淀川
鳥飼上地区

緊急堤防補強区間対象延長
(詳細調査実施) 約800m

— 浸透区間

具体的な整備内容
 緊急堤防補強区間対象延長
 (詳細調査実施) 約800m

事業の数量 諸元等
 浸透対策 L = 800m

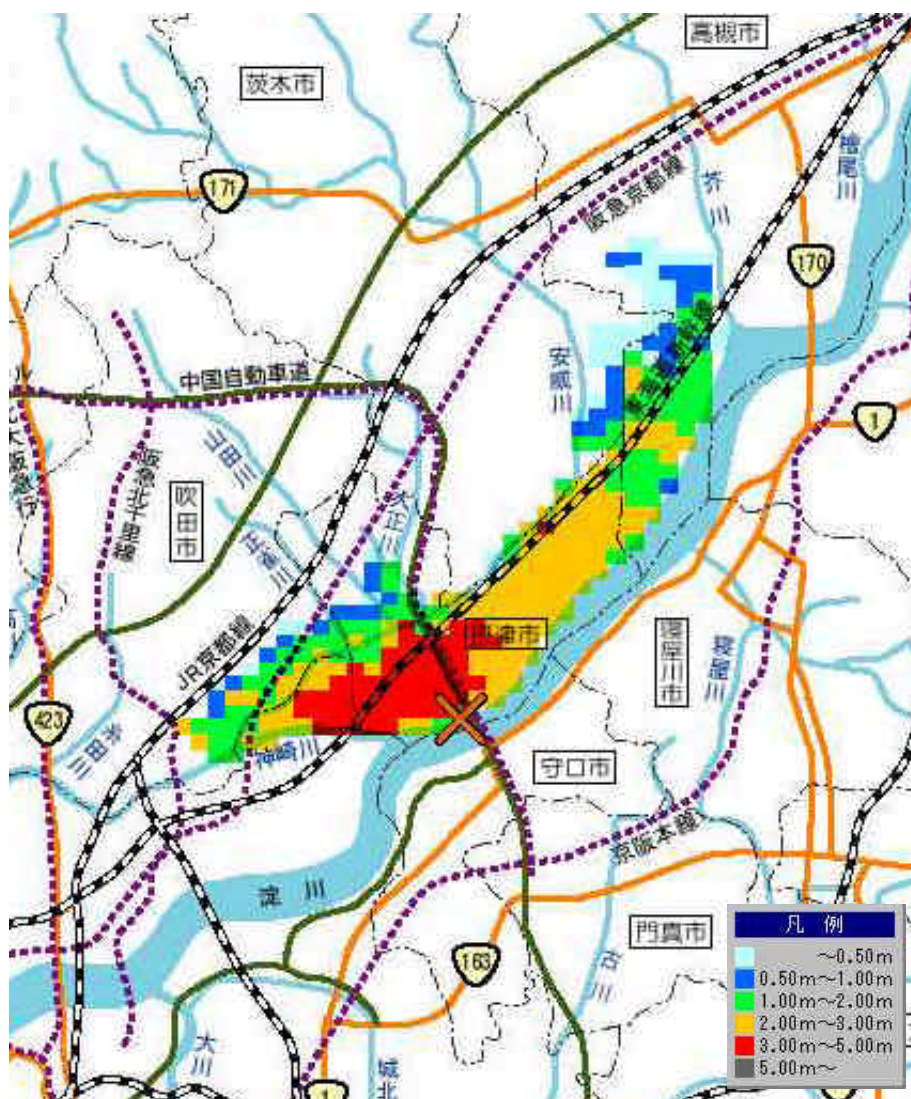
想定氾濫被害 (「5313」型 2.0倍降雨時)

被害額	25,922	(億円)
浸水面積	2,112	(ha)
被災人口	100,768	(人)
浸水家屋	36,069	(戸)
