説明資料(第2稿)での記載箇所		章項目	5.3.1	ページ	p.39	行	4行目
事業名	堤防補強		河川名	淀川			
府 県	大阪府	市町村	高槻市		地先	唐崎

河川整備の方針
堤防補強
 高規格堤防整備区間及び緊急な対策が必要な区間において堤防補強を実施する。併せて対策効果のモニタリングを実施する。実施の優先度は、破堤したときの背後地への被害影響、堤防危険度を考慮して、詳細設計を行い、必要な箇所について緊急に堤防補強を実施する。

説明資料(第2稿)での記載箇所		章項目	5.3.1	ページ	p.39	行	4行目
事業名	堤防補強		河川名	淀川			
府 県	大阪府	市町村	高槻市		地先	大塚

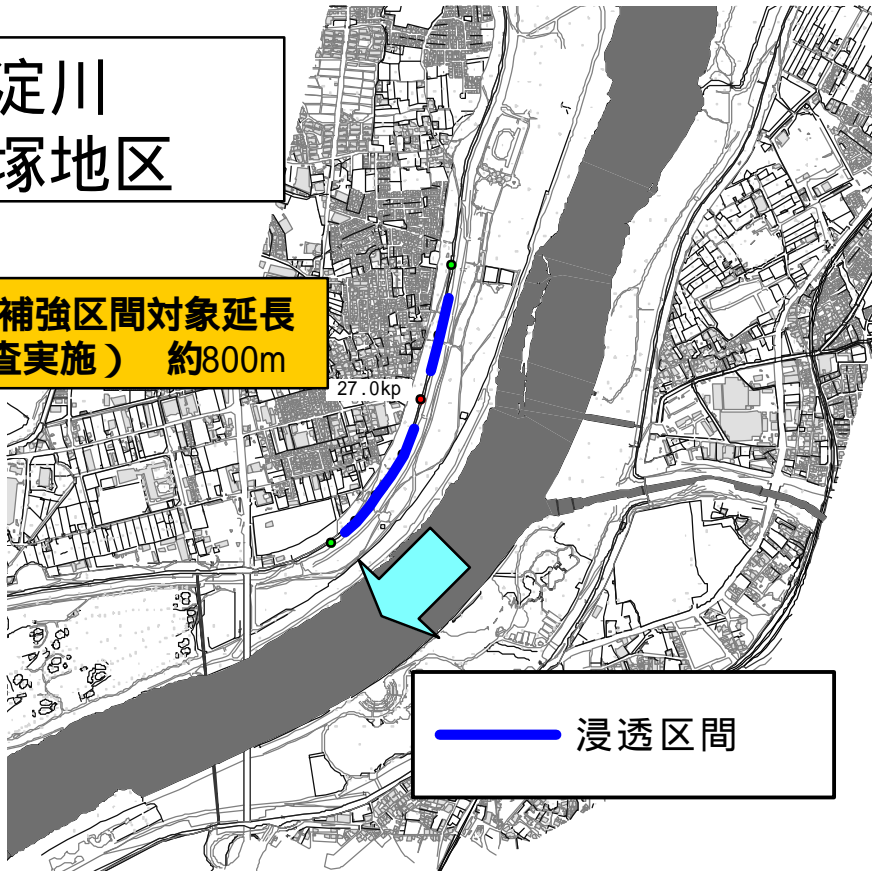
平面図

淀川
大塚地区

緊急堤防補強区間対象延長
(詳細調査実施) 約800m

— 浸透区間

具体的な整備内容
 緊急堤防補強区間対象延長
 (詳細調査実施) 約800m

事業の数量 諸元等
 浸透対策 L = 800m
